Superservicios	INFORME DE VIGILANCIA O INSPECCIÓN ESPECIAL, DETALLADA O CONCRETA

1.1 Nombre o razón social:	Empresa de Acueducto, Alcantarillado y Aseo de Yopal EICE E.S.P. – EAAAY EICE E.S.P.								
1.2 NIT:	844.000.755 – 4								
1.3 ID (SUI – RUPS):	2086								
1.4 Servicio público domiciliario (SPD) prestado objeto de la vigilancia o inspección:	Acueducto y Alcantarillado								
1.5 Actividad del SPD objeto de la vigilancia o inspección:	<div>Acueducto:</div> <ul style="list-style-type: none">• Captación.• Aducción.• Tratamiento.• Conducción.• Almacenamiento.• Distribución.• Comercialización. <div>Alcantarillado:</div> <ul style="list-style-type: none">• Recolección.• Conducción de residuos líquidos.• Tratamiento• Disposición final.• Comercialización.								
1.6 Fecha de inicio de operación en la actividad a vigilar o inspeccionar:	<table><tr><th>Actividad</th><th>Fecha inicio actividades</th><th>Fecha final actividades</th></tr><tr><td>Todas las relacionadas en el ítem 1.5</td><td>10/06/1997</td><td>No indica</td></tr></table> <div>Fuente: SUI – Rad. 202572086447890 del 14 de julio de 2025</div>			Actividad	Fecha inicio actividades	Fecha final actividades	Todas las relac

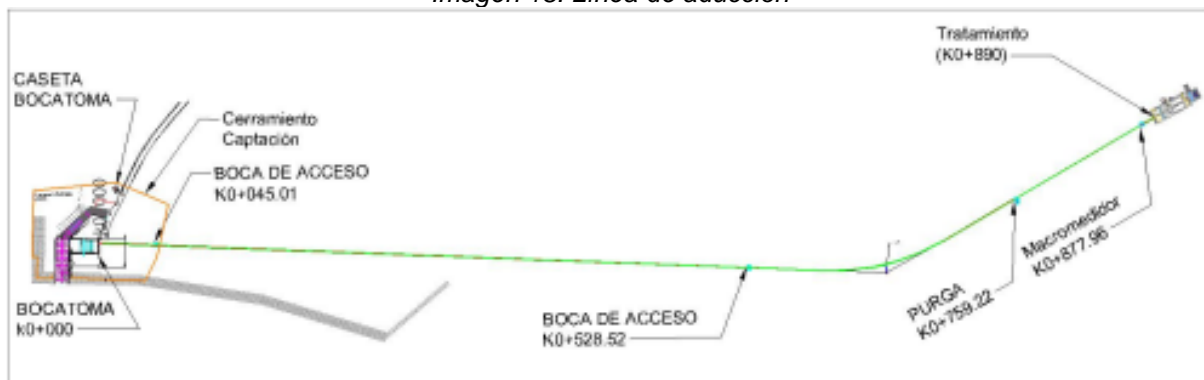
Imagen 18. Línea de aducción

Por otro lado, la Secretaría de Infraestructura del municipio de Yopal construyó una línea en PVC de 24 pulgadas para establecer una conexión provisional entre la quebrada La Tablona y la canaleta Parshall de la Planta de Tratamiento de Agua Potable Definitiva, con el fin de disponer de una alternativa para el suministro de agua cruda. Esta medida se implementó debido a que, durante la temporada de invierno, la bocatoma del río Cravo Sur presenta serias dificultades asociadas con el arrastre de sedimentos, el taponamiento de la estructura y, en consecuencia, al incremento de la turbiedad del agua.

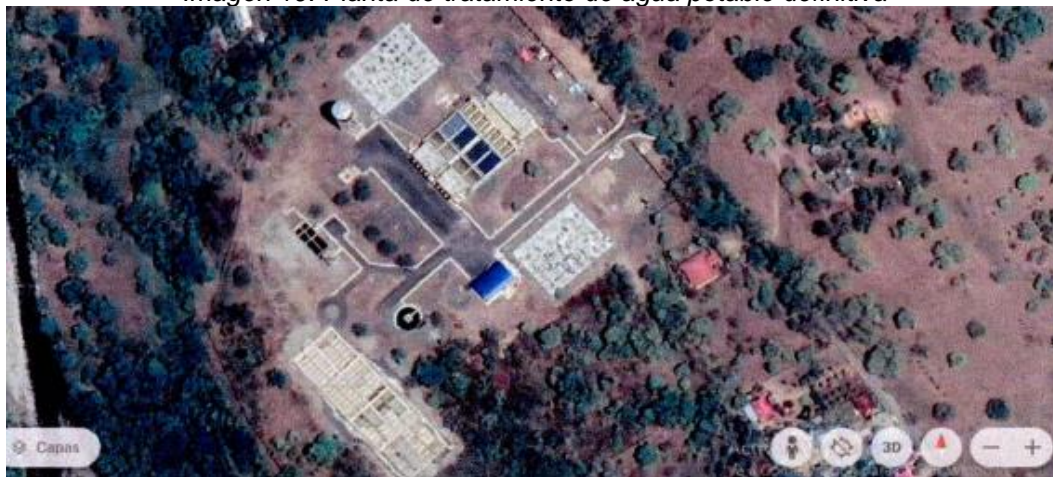
Imagen 19. Planta de tratamiento de agua potable definitiva

El sistema fue diseñado para tratar un caudal de 780 l/s; sin embargo, actualmente opera con un caudal máximo entre 400 y 500 l/s, debido a que, desde el punto de vista hidráulico, las líneas de conducción de 16 y 18 pulgadas no permiten un mayor flujo. Durante la visita realizada el 21 de octubre de 2025, se registró un caudal de ingreso al sistema de tratamiento de 411,91 l/s.

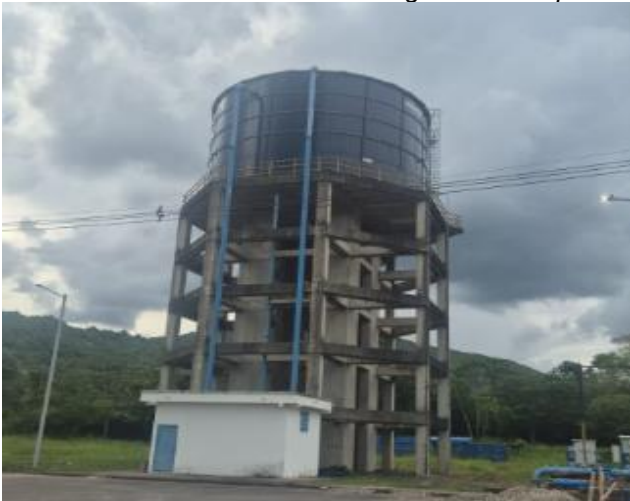
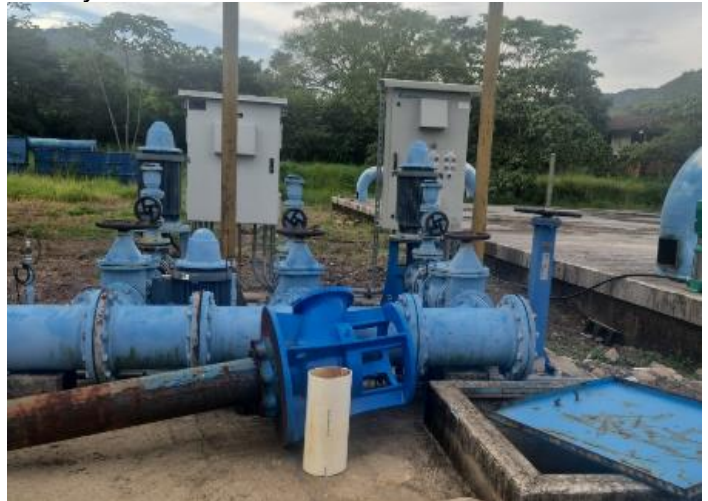
Imagen 24. Tanque de servicio y sistema de bombeo

Durante la visita técnica realizada el 21 de octubre de 2025, se constató que únicamente dos (2) de las tres (3) bombas se encontraban en funcionamiento, dado que la tercera unidad presentaba daños y se encontraba fuera de servicio.

Respecto a las falencias presentadas, la EAAAY EICE E.S.P. informó que, tras la realización de un diagnóstico integral del sistema de abastecimiento, mediante oficio No. 840.16.01.13517.24 del 27 de agosto de 2024, se presentó ante FINDETER una reclamación por las deficiencias funcionales y constructivas identificadas en el proyecto “*Construcción del sistema de abastecimiento y tratamiento de agua potable para el casco urbano de Yopal, Casanare (construcción de la captación, aducción, planta de tratamiento de agua potable y conducción hasta las redes del casco urbano del municipio de Yopal, Departamento de Casanare)*”.

En respuesta, FINDETER, mediante radicado No. 2202550515938 del 20 de febrero de 2025, remitió copia de la comunicación emitida por el Consorcio Aguas de Yopal, en la cual se señala que las falencias observadas en la planta obedecen a aspectos operativos atribuibles a la gestión del prestador. No obstante, durante la visita, la EAAAY EICE E.S.P. manifestó que continuará con el proceso de reclamación, en procura de esclarecer la responsabilidad frente a las deficiencias detectadas y de garantizar el adecuado funcionamiento del sistema.

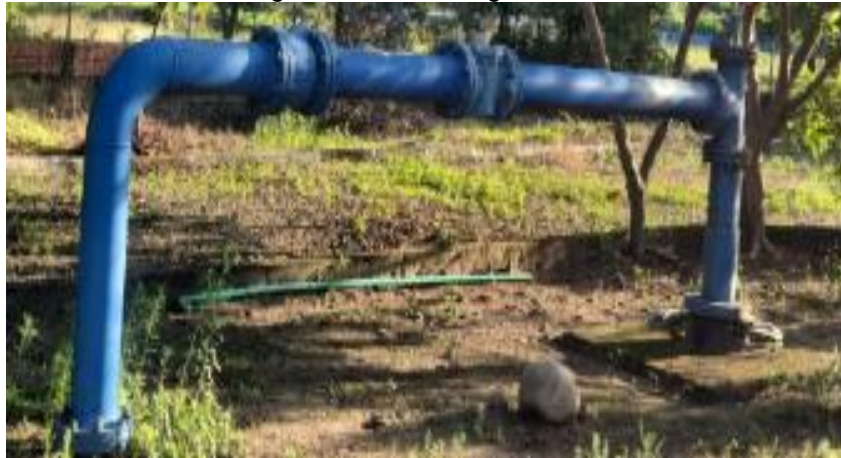
Imagen 27. Pozo Manga de Coleo

De los pozos mencionados, al momento de la visita se encontraban en operación los pozos Núcleo Urbano 2 y Central de Abastos 2, dado que la bomba de 250 HP del pozo Manga de Coleo presentó una falla en enero de 2025. A la fecha, se encuentra en ejecución el Contrato No. 812.14.01.00053.25, suscrito el 15 de septiembre de 2025, para la realización de las actividades de mantenimiento correspondientes al pozo.
