**INFORME DE VIGILANCIA O
INSPECCIÓN ESPECIAL,
DETALLADA O CONCRETA**

1.1 Nombre o razón social:	Providence and Kettlina Utilities Company S.A.S. E.S.P. – PYK																											
1.2 NIT:	901.352.888 – 1																											
1.3 ID (SUI – RUPS):	55688																											
1.4 Servicio público domiciliario (SPD) prestado objeto de la vigilancia o inspección:	Acueducto y Alcantarillado																											
1.5 Actividad del SPD objeto de la vigilancia o inspección:	<p>Acueducto:</p> <ul style="list-style-type: none"> ● Captación. ● Aducción. ● Tratamiento. ● Conducción. ● Distribución. ● Comercialización. <p>Alcantarillado:</p> <ul style="list-style-type: none"> ● Recolección. ● Conducción de residuos líquidos. ● Disposición final. ● Comercialización. 																											
1.6 Fecha de inicio de operación en la actividad a vigilar o inspeccionar:

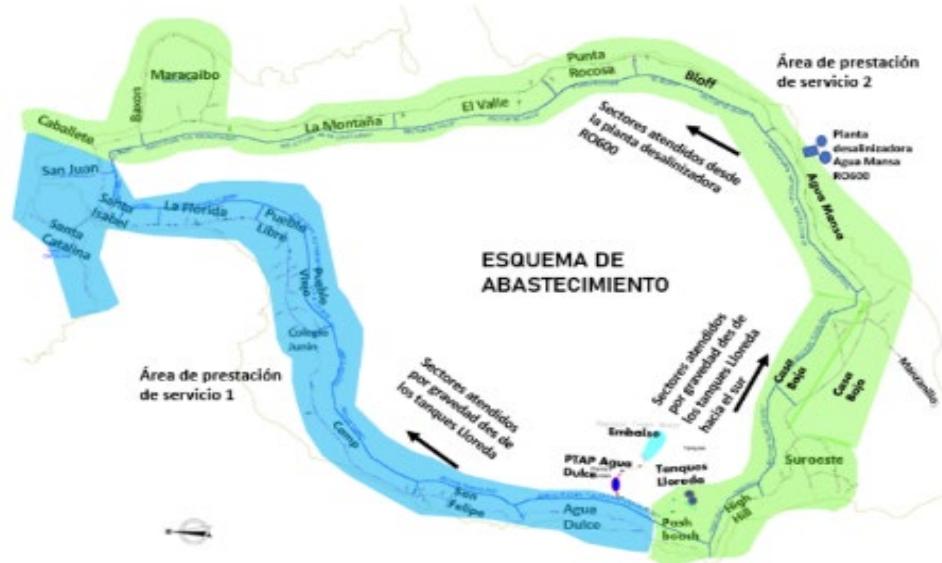
Imagen 5. Área de Prestación del Servicio Providencia y Santa Catalina

En la siguiente imagen se ilustra el sistema Agua Dulce, resaltado en color azul, y el sistema abastecido por la planta desalinizadora, resaltado en color verde.

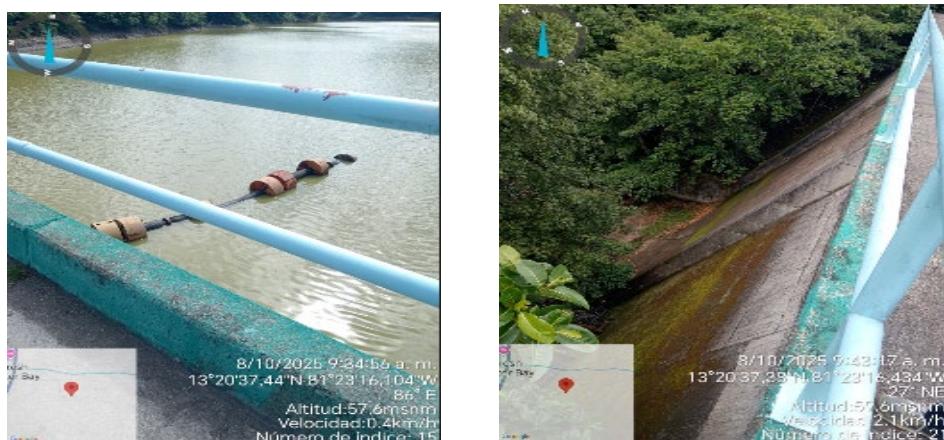
Imagen 7. Boyas y Presa

Construida durante el año 1992 aproximadamente, actualmente, se captan en promedio 10 l/s de agua de manera superficial a través de una barcaza flotante que tiene un sistema de contrapeso y está anclada de los lados a las orillas del embalse. La barcaza cuenta con una tubería de succión de 10 pulgadas en la parte frontal, sumergida a dos metros aproximadamente del espejo de agua. De la parte posterior, sale una tubería flexible de 250 mm de diámetro, ésta se reduce a 6 pulgadas y se conecta en forma de "Y" a dos bocas incrustadas en el muro de la presa localizadas en la cota 30 m.s.n.m.; desde allí, el agua cruda pasa hasta un múltiple ubicado aguas abajo, el cual se compone de cuatro salidas en tubería de hierro dúctil de 6 pulgadas, cada una con su válvula de control.

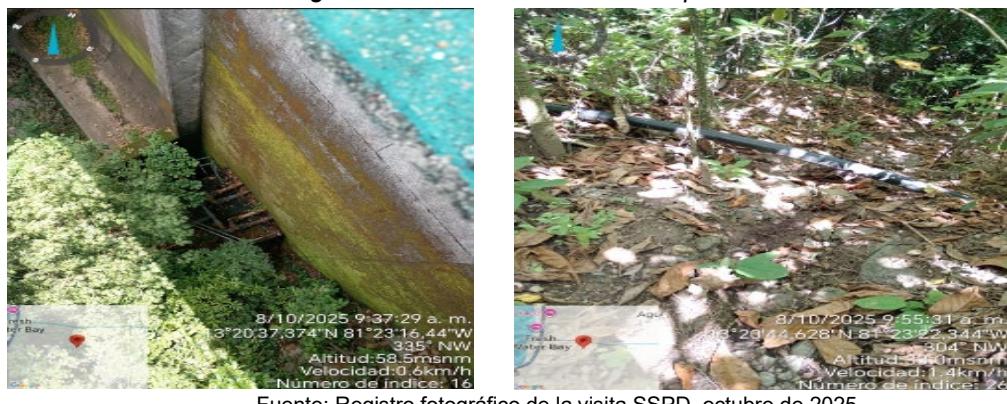
Imagen 8. Tubería a la salida de la presa

Construida durante el año 1992 aproximadamente, la red de aducción es de polietileno de alta densidad, de diámetro de salida de 6 pulgadas, con una longitud total aproximada de 463 metros. Comienza con una transición a tubería de PEAD de 250 mm en una longitud de 320 metros, luego se reduce a 225 mm en un tramo de 134 metros y termina en tubería de 160 mm con unos 9 metros de longitud, la cual se empalma a un macromedidor electromagnético de 6 pulgadas, desde donde se controla el ingreso del agua cruda a la entrada de la planta de potabilización. El transporte hacia la entrada a la Planta de Tratamiento de Agua PTAP se realiza por gravedad. En algunos tramos se observó la tubería expuesta, como se observa a continuación.

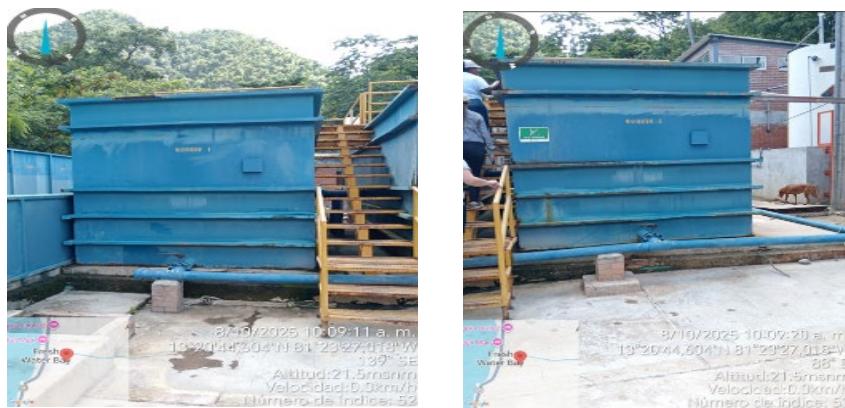
Imagen 11. Módulo 1 y 2 para el tratamiento Mezcla Rápida

Mezcla Rápida: El proceso de mezcla rápida en la Planta de Tratamiento de agua Potable de la Isla Providencia y Santa Catalina se realiza a través de un resalte hidráulico, con cambio de pendiente en un canal. En este mismo punto se encuentra el sistema de tuberías empleadas para la dosificación de policloruro de aluminio (PAC) como agente coagulante y el polímero como agente floculante.

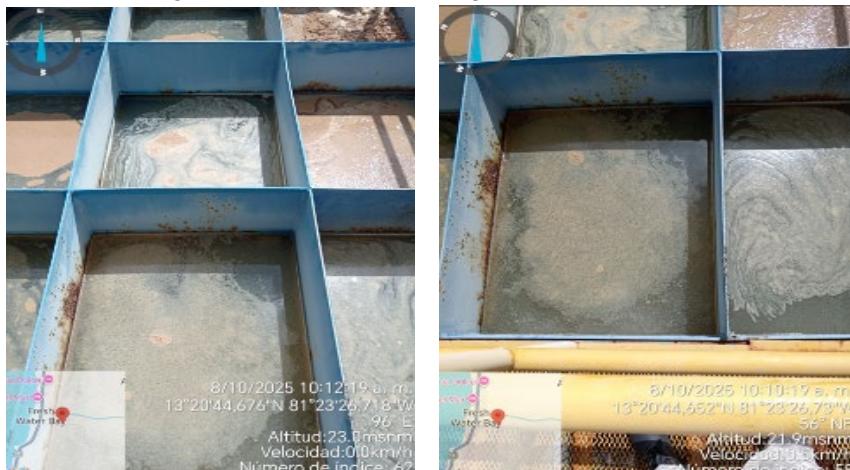
Imagen 12. Cámaras de Coagulación – Floculación

En cada módulo, el agua realiza un movimiento ascendente – descendente, manteniendo un tiempo de retención hidráulico de 20 minutos y teniendo en cuenta un caudal constante de 11,5 l/s, ya que este tipo de unidades son vulnerables a variaciones de caudal. Es importante mencionar que cada módulo de floculación cuenta con un desagüe controlado por una válvula independiente PF1 para el módulo 1 y PF2 para módulo 2, que permiten el paso del floc precipitado hacia los lechos de secado, en tubería de 4 pulgadas en material PVC.

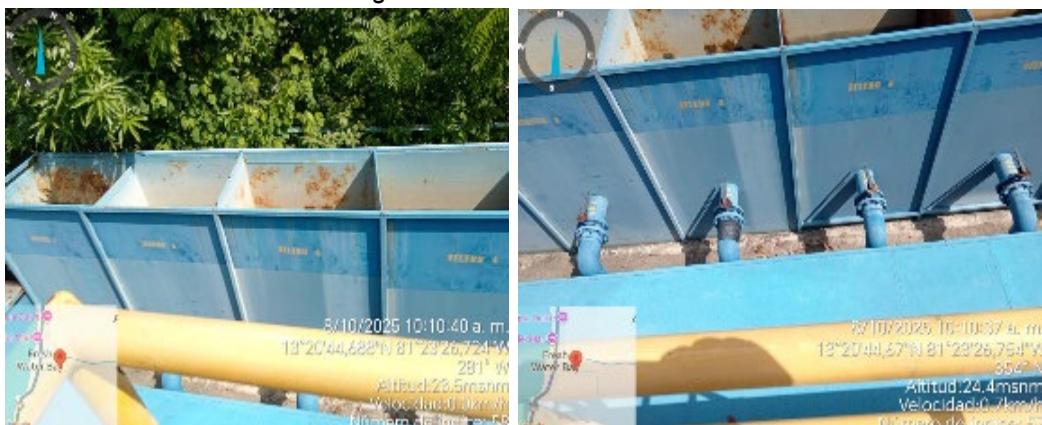
Imagen 14. Módulos de Filtración

El lecho filtrante es dual de arena y antracita, con un espesor total de 0,80 metros, de los cuales 0,32 metros son en lecho de arena y 0,48 metros son en lecho de antracita.

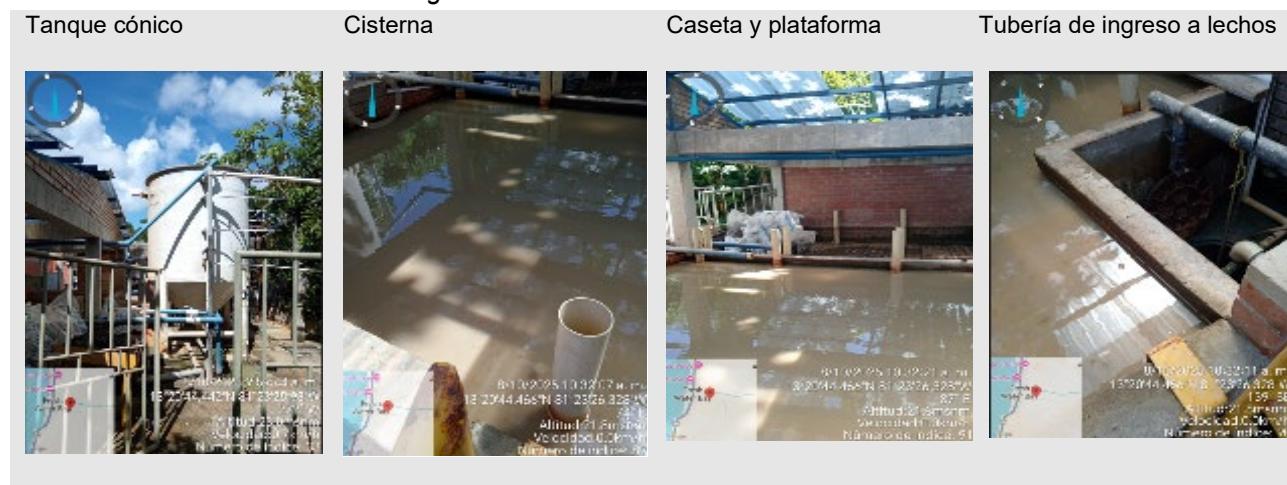
Imagen 17. Infraestructura Lechos de secado

Lechos de secado: El sistema de lechos de secado cuenta con una cisterna de compensación para acumular la purga de los módulos, un tanque cónico de 16 m³ para la separación del lodo concentrado del agua clarificada, una caseta de lechos de secado de 7,30 metros de longitud y 5,50 metros de ancho y una plataforma para la recolección de los lodos secos. Con estas condiciones, se obtiene un tiempo de secado promedio de 1 a 2 días (este tiempo depende de la turbiedad, volumen de producción y dosis en el tratamiento).

De acuerdo con la información del prestador, el agua clarificada se retorna al proceso a través de una tubería que la transporta por gravedad al sistema y los lodos generados durante el proceso de tratamiento son comercializados como abono.

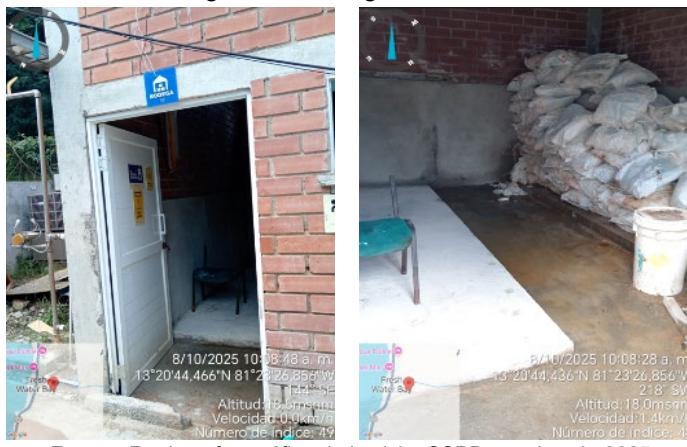
Imagen 19. Bodega de Insumos

En la visita se observó que la PTAP, cuenta con una bodega de insumos, como se muestra en la siguiente imagen.

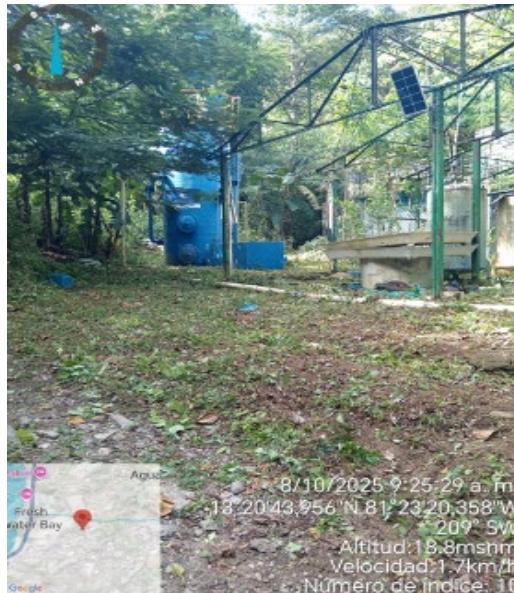
Imagen 21. Planta Antigua

- La inspección de la infraestructura hídrica reveló una Planta de Tratamiento de Agua Potable (PTAP) antigua completamente inoperante, evidenciada por la falta de mantenimiento, el crecimiento de vegetación y el deterioro general de sus unidades de proceso (oxidación, coagulación, floculación, sedimentación y filtración).

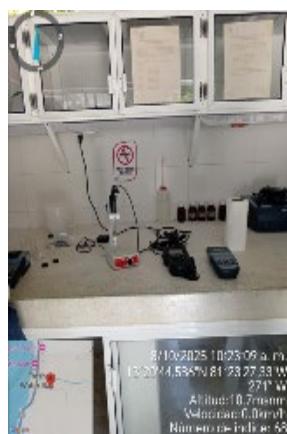
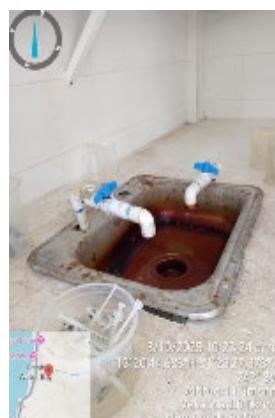
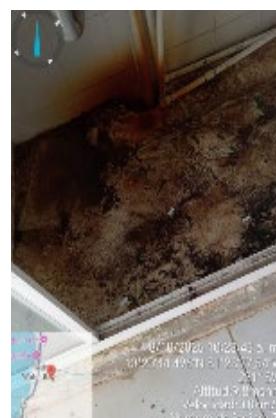
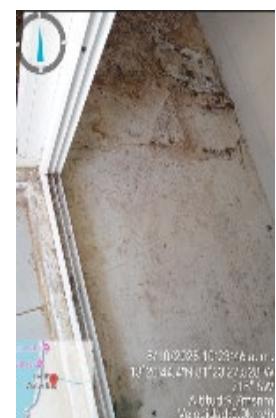
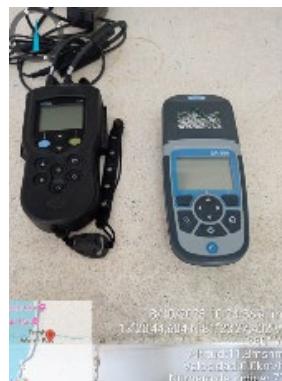
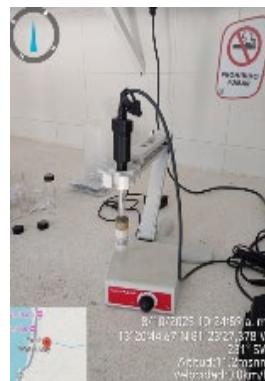
Instalaciones Laboratorio

El área de control del laboratorio presenta deficiencias de higiene y mantenimiento. Se observa una acumulación de lodos, sedimentos, óxido y posible crecimiento de moho en pisos y esquinas. Adicionalmente, el área de fregadero en el laboratorio o zona de trabajo exhibe condiciones de falta de mantenimiento, con un lavamanos oxidado y grifos en estado deficiente, y presencia de jeringas y materiales punzocortantes desechados incorrectamente en un recipiente cercano.

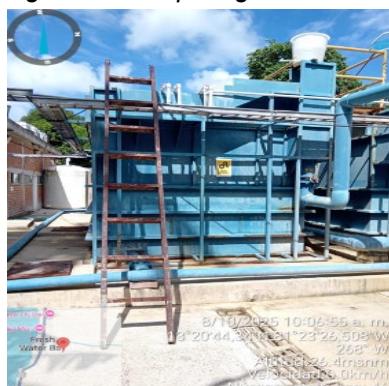
Imagen 24. Tanque agua Potabilizada

Construido durante la vigencia 2016. El agua tratada se dirige hacia un tanque de succión con capacidad de 270 m³, para luego ser bombeados a los tanques de Lloreda, mediante un sistema de bombeo compuesto por 3 unidades de 50 HP de potencia cada una, de las cuales dos de ellas se encuentran en operación y la restante se encuentra fuera de operación.

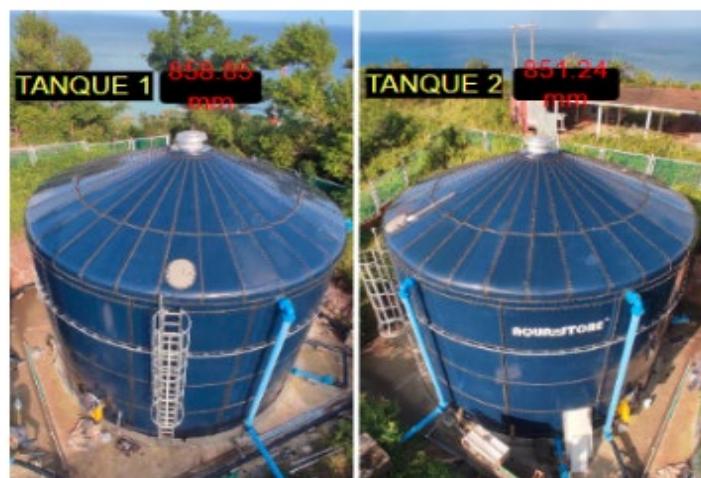
Imagen 26. Tanques Lloreda 1 y 2

Desde los 2 tanques de Lloreda, ubicados en una cota de 100 m.s.n.m., se distribuye el agua por gravedad a los usuarios.

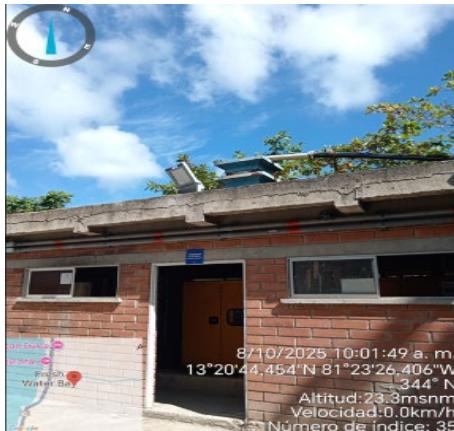
Imagen 27. Generador eléctrico de Respaldo

La generadora se mantiene operativa para que pueda servir de respaldo cuando haya fallas en el fluido eléctrico, para de esta forma no afectar el sistema de bombeo que permite el llenado de los tanques de almacenamiento.

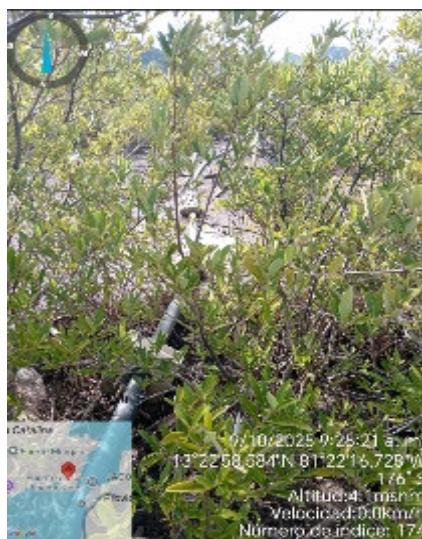
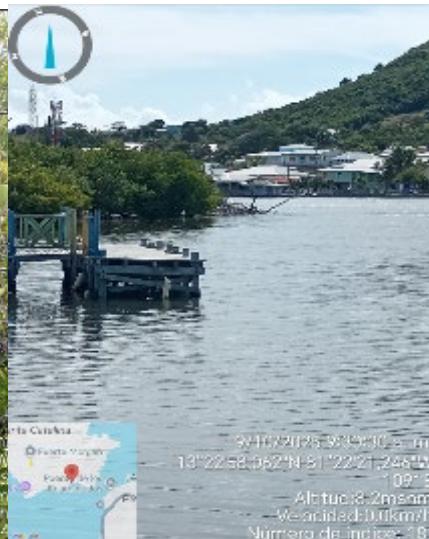
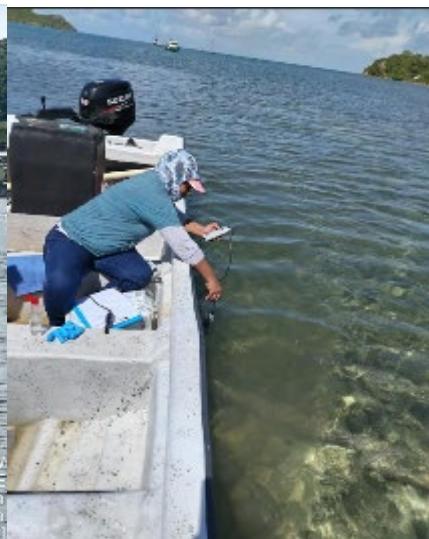
Imagen 34. Punto de Vertimiento Alcantarillado Santa Catalina

El sistema cuenta con un único punto de vertimiento en estado operativo, con un caudal promedio de 5,5 l/s, adicionalmente, el prestador informó que realiza muestras de control para calidad de agua residual in situ, no obstante, no proporciona bitácoras de operación no se registren los resultados de los parámetros analizados.
