EVALUACIÓN INTEGRAL DE PRESTADORES

**AGUAS DEL MORROSQUILLO SA ESP
ID 22327**

AGUAS DEL MORROSQUILLO S.A. E.S.P.
ID 22327

Informe de evaluación integral vigencia 2015

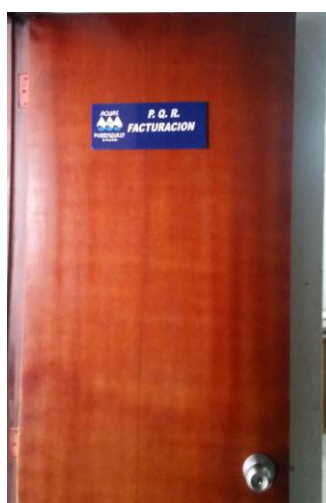
Imagen 8. Identificación oficina PQR

La empresa cuenta con una oficina de atención de las PQR, la cual se encuentra ubicada en la Carrera 3 N° 17-59. El horario de atención es de lunes a viernes de 8 AM a 12:00 PM y de 2:00 PM a 6 PM.
