EVALUACIÓN INTEGRAL DE PRESTADORES AGUAS Y ASEO DE EL PEÑOL E.S.P

**SUPERINTENDENCIA DELEGADA AAA
Dirección Técnica de Gestión de Aseo
Bogotá, Agosto de 2014**

AGUAS Y ASEO DE EL PEÑOL E.S.P

Análisis a 05 de Agosto de 2014

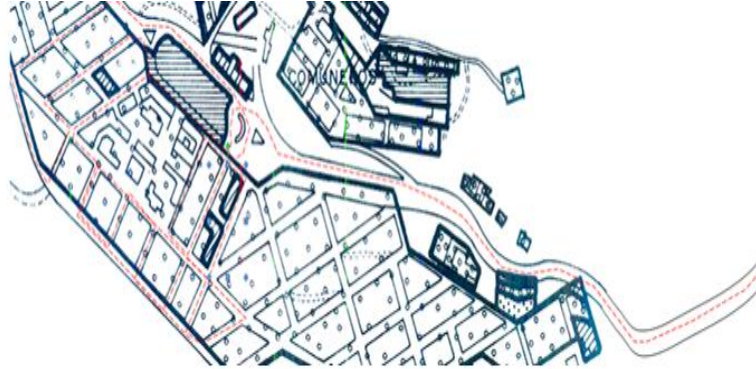
Gráfica 2. Ruta N°1 de recolección

Comprende: caseta vía a Guatapé, barrio comuneros, sector comercial y caseta de barrio

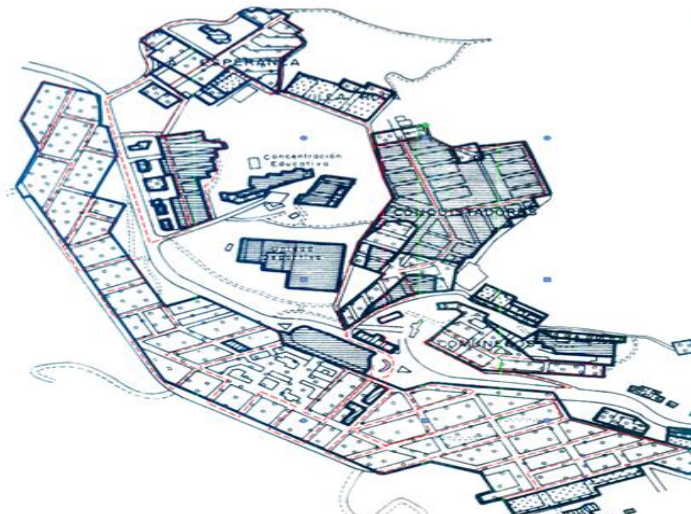
Gráfica 3. Ruta N°2 de recolección

Comprende: zona de talleres barrio comuneros, barrio conquistadores, villa roca, villa del rosario, la estrella, la esperanza, barrio san Antonio, sector 2 barrio Santa María y barrio comuneros

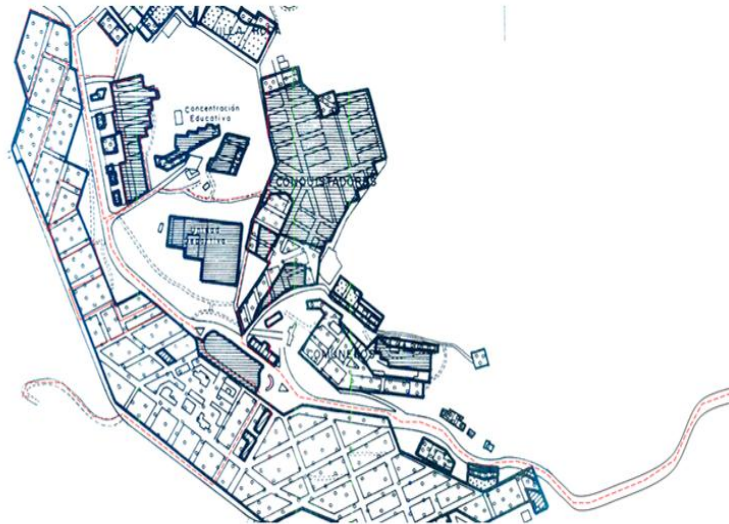
Gráfica 4. Ruta N°3 de recolección

Comprende: barrio san Antonio, villa del rosario, la estrella

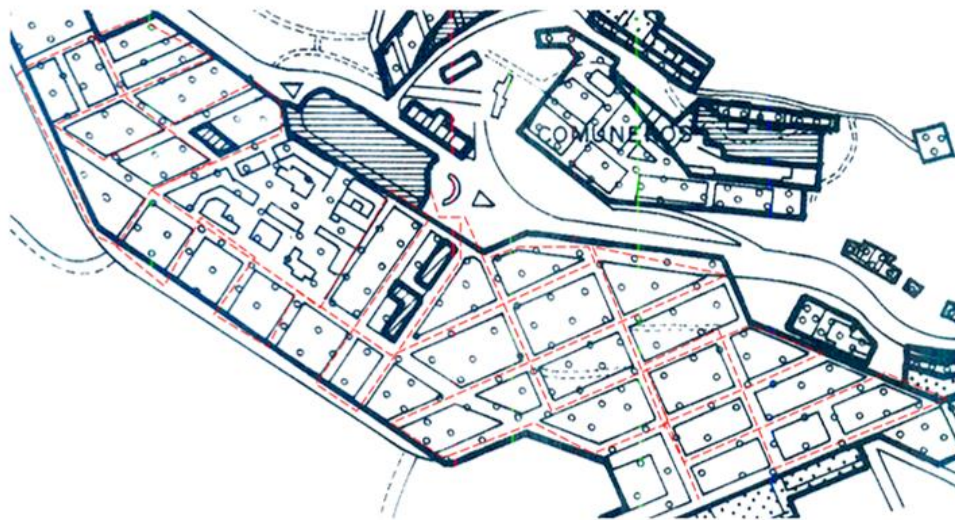
Gráfica 5. Ruta N°4 de recolección

Comprende: Caseta vía Guamito, sector comercial, sector 2

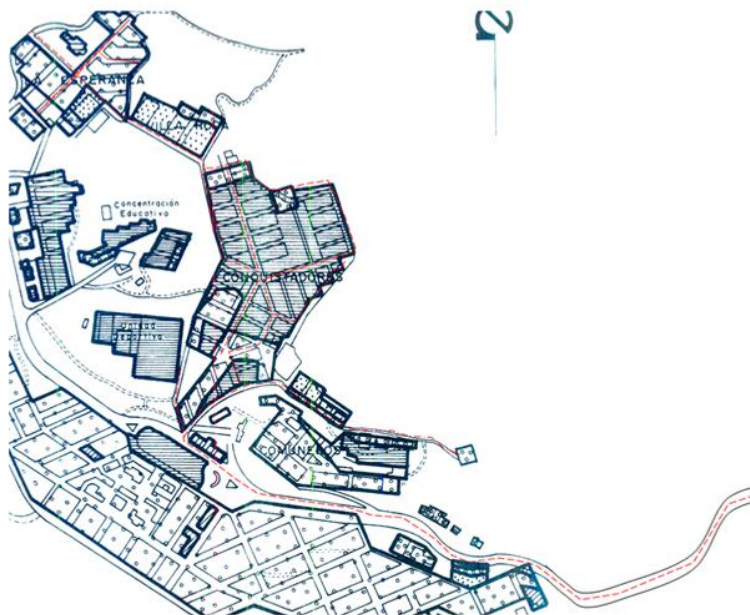
Gráfica 6. Ruta N°5 de recolección

Comprende: caseta vía a Guatapé, avenida peñol guatapé, comuneros parte alta, conquistadores, villa roca, la esperanza caseta de Horizontes barrio Florito y sector 1

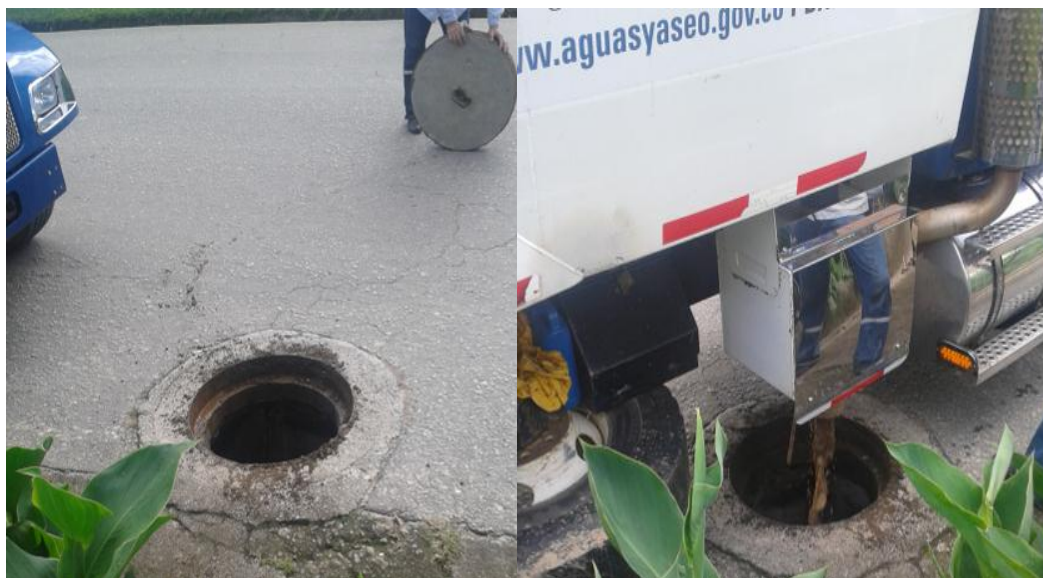
Gráfica 7. Manejo de lixiviados durante la recolección y transporte

Basados en la información suministrada por la visita en Mayo de 2014, donde se describe el proceso de evacuación de lixiviados recolectados en el desarrollo de la actividad de recolección, se evidencia que este líquido es descargado en la red de alcantarillado del área urbana.

A continuación se muestra los registros fotográficos de la visita, donde se identifica la evacuación de lixiviados en la red de alcantarillado.

De conformidad con la norma, es necesario tomar acciones correctivas de inmediato, el lixiviado contenido en el tanque debe ser evacuado en el sitio de disposición final sujeto un tratamiento adecuado al interior del relleno.

- Conforme a la revisión de la última visita realizada en el mes de Mayo de 2014, se reportó que durante la actividad de recolección y transporte los lixiviados recolectados son evacuados en la red de alcantarillado del municipio, es necesario aclarar que el Artículo 28 del Decreto 2981 de 2013 contempla lo siguiente *“Los lixiviados almacenados en el vehículo que se originen durante la recolección y transporte de los residuos sólidos ordinarios serán depositados en el sitio de disposición final para su respectivo tratamiento.”* por lo anterior se solicita dar cumplimiento de inmediato a lo que contempla la norma.

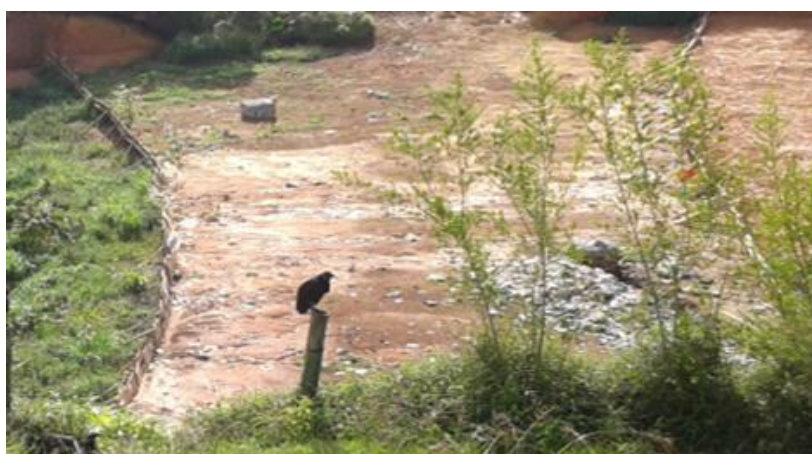
Gráfica 8. Panorámica general del sitio

El sitio dispuesto para la disposición final de residuos del Municipio del Peñol esta localizado en la vereda llamada “El Salto” ubicado a 9 Km del casco urbano del municipio (vía Guatapé).

Bajo la Licencia Ambiental otorgada por CORNARE en el mes de Julio del año 2002 el prestador realiza la actividad de disposición final en el relleno sanitario “Las Hoyeras” con una fecha de caducidad programada hasta el año 2027.

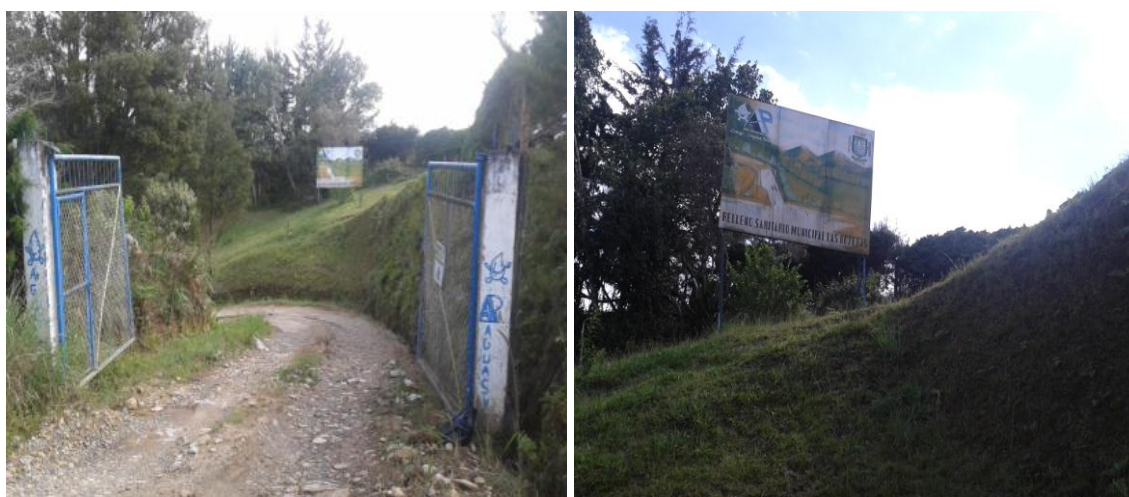
Gráfica 9. Acceso al relleno

El predio tiene una delimitación compuesta por arbustos naturales y estacas con alambres de púas, la entrada al relleno comprende una puerta metálica con estructura tubular, al fondo se divisa una valla informática del sitio.

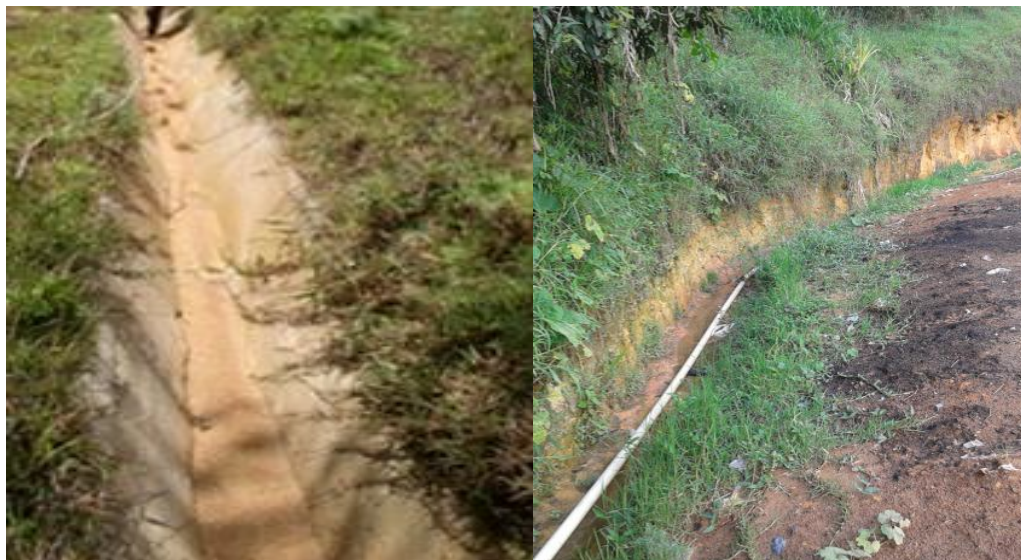
Gráfica 11. Canales

Dispone de un canal para la corriente de agua-lluvia que conduce en dirección norte-sur hacia el Rio Nare a unos 500 m aproximadamente; mediante estudio ambiental se determina que la fuente de agua más cercana al predio esta localizada a más de 100 m de distancia.
