| <br><b>Superservicios</b> | <b>INFORME DE VIGILANCIA O<br/>INSPECCIÓN ESPECIAL,<br/>DETALLADA O CONCRETA</b> | <br><b>SIGME</b> |

| <b>1.1</b> Nombre o razón social: | Administración Pública Cooperativa Empresa de Servicios Públicos de Acueducto, Alcantarillado y Aseo (Aguas de Marquez APC de Viracacha) | | | | | | | | | | | | | | | | | | | | | | | | | | |
| <b>1.4</b> Servicio público domiciliario (SPD) prestado objeto de la vigilancia o inspección: | Acueducto y Alcantarillado | | | | | | | | | | | | | | | | | | | | | | | | | | |

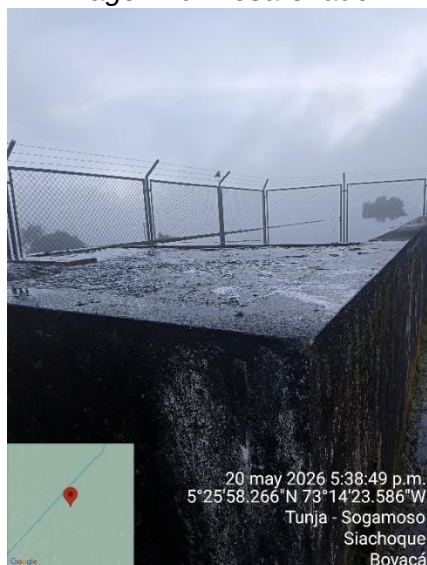
*Imagen 10. Desarenador*

Durante la visita de inspección se evidenció el desbordamiento de agua en la estructura, así como deficiencias en las labores de operación y mantenimiento, así como presencia de vegetación y crecimiento de musgo sobre las paredes y superficies expuestas, condición favorecida por la humedad permanente del sector.

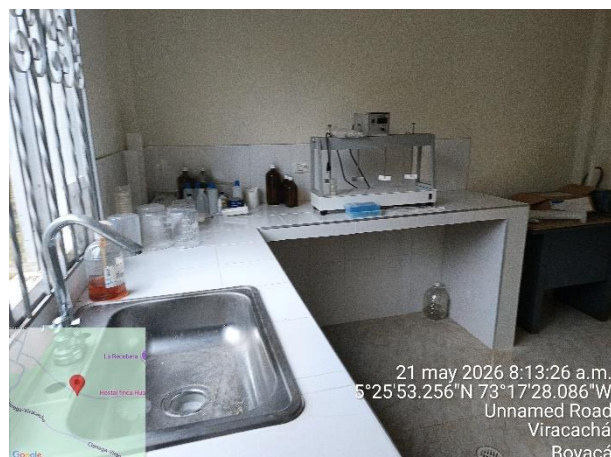
*Imagen 20. Laboratorio*

Aunque se informó por parte del prestador que se realizan las pruebas antes descritas, de las mediciones realizadas no se lleva un registro.

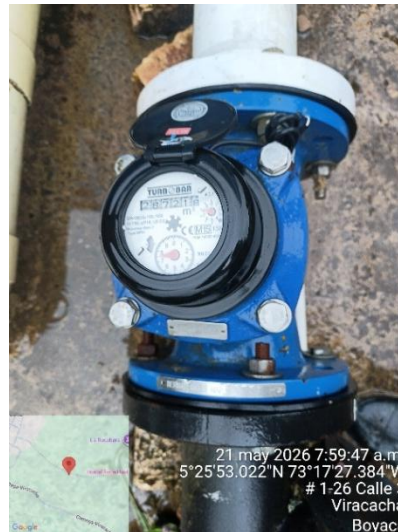
Es importante precisar que la Planta de Tratamiento de Agua Potable (PTAP) cuenta con macromedidores instalados uno a la entrada y otro a la salida de los tanques de almacenamiento, no obstante, durante la visita técnica de inspección se evidenció que dichos equipos no se encontraban en funcionamiento, razón por la cual no fue posible determinar el caudal de agua cruda ingresado, ni el caudal de agua potable producido por la planta.

Adicionalmente, se constató que el prestador no lleva registros de los caudales tratados, lo que impide verificar el volumen de agua tratada y evaluar el desempeño operativo de la infraestructura.

*Imagen 23. Macromedidor entrada a PTAP fuera de operación*

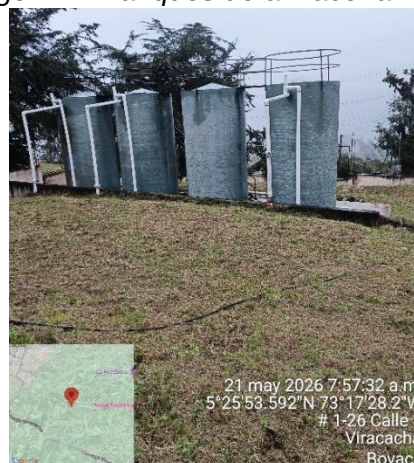
*Imagen 24. Tanques de almacenamiento*

Teniendo en cuenta que los tanques de almacenamiento se encuentran ubicados dentro del predio de la Planta de Tratamiento de Agua Potable (PTAP), se evidenció que la línea de conducción correspondiente fue construida en el año 2016, de manera simultánea con la infraestructura de la planta. No obstante, se desconoce la longitud y la capacidad de dicha línea, toda vez que no cuenta con el catastro de las redes del sistema de acueducto.

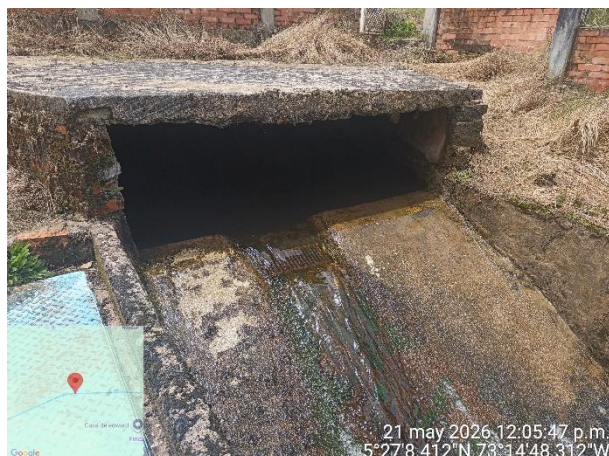
*Imagen 25. Bocatoma quebrada Paso Blanco*

La estructura se encontraba en funcionamiento evidenciándose el paso continuo del agua a través del sistema de captación. No se identificaron afectaciones estructurales visibles, tales como agrietamientos o desprendimientos.

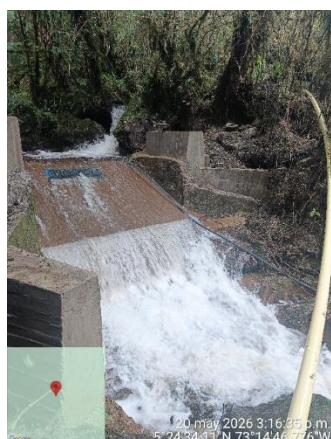
*Imagen 35. Bocatoma quebrada La Isla*

Parte de la estructura se encontraba en funcionamiento evidenciándose el paso continuo del agua a través del sistema de captación. No se identificaron afectaciones estructurales visibles, tales como agrietamientos o desprendimientos.

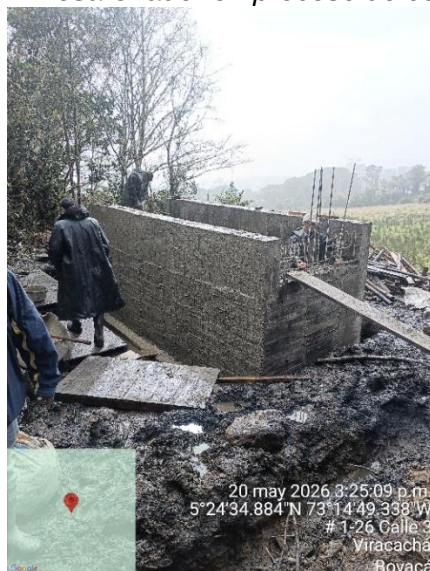
*Imagen 37. Desarenador en proceso de construcción*

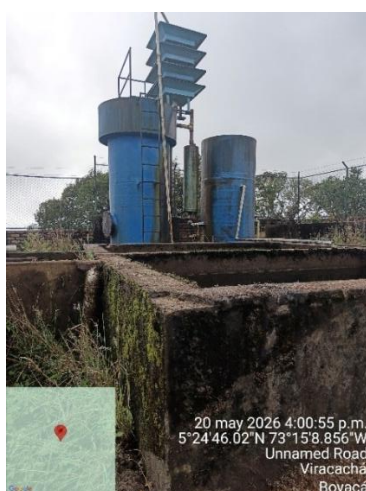
*Imagen 38. Vista general PTAP La Isla*

Sin embargo, esta Planta de Tratamiento de Agua Potable (PTAP) se encuentra en estado de abandono, deteriorada y fuera de operación, por lo tanto, el agua captada no estaba siendo sometida al proceso de tratamiento previsto, sino que era conducida directamente hacia los tanques de

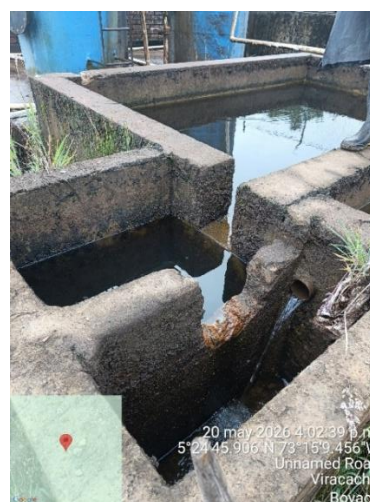
*Imagen 39. Tanque de almacenamiento actual*

Se cuenta con un tanque de almacenamiento en concreto con una capacidad total de 30 m<sup>3</sup>, en estado operativo, se desconoce su año de construcción, sin embargo, se evidenció deficiencias en las labores de operación y mantenimiento, así como presencia de vegetación y crecimiento de musgo sobre las paredes y superficies expuestas, condición favorecida por la humedad permanente del sector.

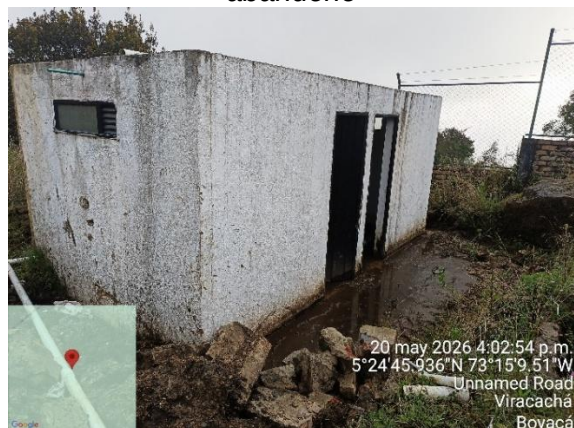
*Imagen 40. Caseta laboratorio en estado de abandono*

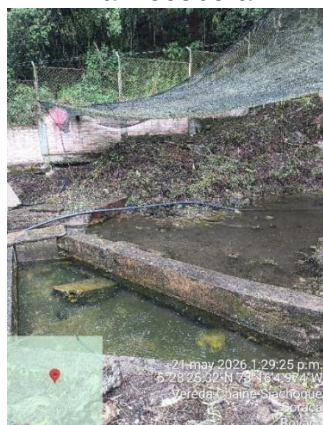
*Imagen 42. Bocatoma Nacimiento  
La Recebera*

La estructura se encontraba en funcionamiento evidenciándose el paso continuo del agua a través del sistema de captación. No se identificaron afectaciones estructurales visibles, tales como agrietamientos o desprendimientos.

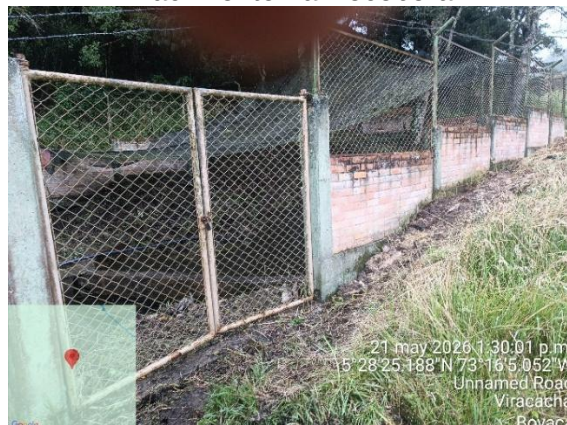
*Imagen 43. Encerramiento captación  
Nacimiento La Recebera*

Asimismo, se observó presencia de vegetación y musgo sobre las superficies expuestas, condición asociada a la humedad permanente del sector.

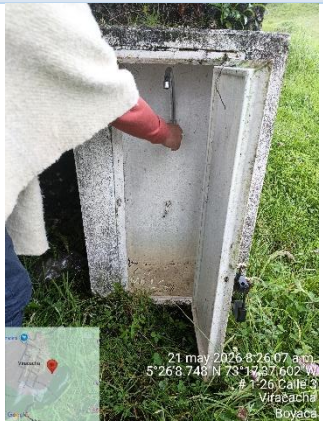
| No. | Localización | Observaciones | Registro fotográfico |
|---|---|---|---|
| 001 | Salida de del tanque de almacenamiento (Predio de la PTAP) - Punto inicial de la red de distribución<br><br>05°26'8,748" N<br>73°17'37,602" W | Punto materializado. Es el punto más cercano a la Planta de Tratamiento de Agua Potable. Se encuentra posterior al antiguo tanque desarenador.<br><br>Cuenta con caja en concreto, paredes pintadas de color blanco y puerta para evitar contaminación de las muestras.<br><br>Según lo informado, este punto será reubicado a fin que se localice más cerca de la Planta de Tratamiento de Agua Potable.<br><br>Se evidenció en operación. | <br>21 may 2026 8:26:07 am<br>5°26'8.748" N 73°17'37.602" W<br># 26 Calle 3<br>Viracachá<br>Boyacá |

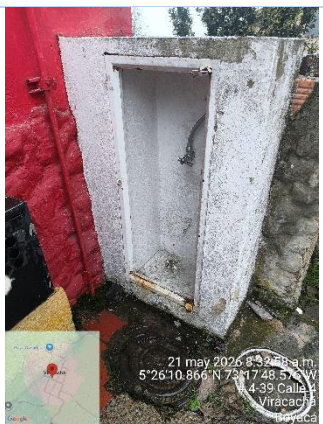
| No. | Localización | Observaciones | Registro fotográfico |
|---|---|---|---|
| 002 | Casa de la cultura<br><br>05°26'10,866" N<br>73°17'48,576" W | Punto materializado. Se encuentra en la fachada principal de la casa de la cultura. Punto intermedio de la red de distribución. Cuenta con paredes pintadas de color blanco.<br><br>En el momento de la visita no contaba con puerta, ya que, según lo informado, está en proceso de reparación.<br><br>Se evidenció en operación. | <br>21 may 2026 8:43:48 am<br>5°26'10.866" N 73°17'48.576" W<br># 439 Calle 1<br>Viracachá<br>Boyacá |

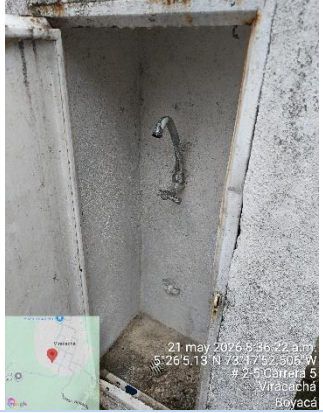
| No. | Localización | Observaciones | Registro fotográfico |
|---|---|---|---|
| 003 | Instituto Técnico Agropecuario de Viracachá<br><br>05°26'5,166" N<br>73°17'52,872" W | Punto materializado. Se encuentra en la fachada principal del Instituto Técnico Agropecuario de Viracachá. Punto intermedio de la red de distribución. Cuenta con paredes pintadas de color blanco y puerta para evitar contaminación de las muestras.<br><br>Se evidenció en operación. | <br>21 may 2026 9:36:42 am<br>5°26'5.166" N 73°17'52.872" W<br># 25 Carrera 5<br>Viracachá<br>Boyacá |

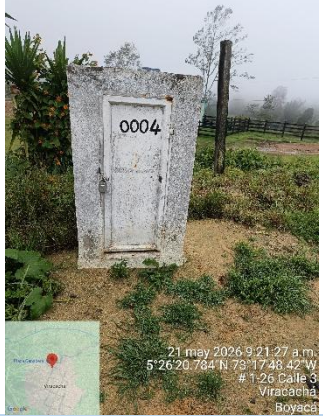
| No. | Localización | Observaciones | Registro fotográfico |
|---|---|---|---|
| 004 | Antiguo Matadero<br>05°26'20,784" N<br>73°17'48,42" W | Punto materializado. Se encuentra en la fachada del antiguo matadero municipal. Punto intermedio de la red de distribución. Cuenta con paredes pintadas de color blanco y puerta para evitar contaminación de las muestras<br><br>Se evidenció en operación. | |

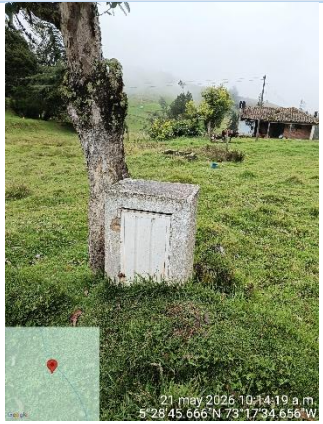
| No. | Localización | Observaciones | Registro fotográfico |
|---|---|---|---|
| 2001 | Frente a la casa de Jairo Barón<br><br>05°28'45,666" N<br>73°17'34,656" W | Punto materializado. Se encuentra en la fachada de la casa del señor Jairo Barón. Punto inicial de la red de distribución del tanque No. 1. Cuenta con puerta para evitar contaminación de las muestras.<br><br>Se evidenció fuera de operación. | <br>21 may 2026 10:14:19 a.m.<br>5°28'45.666"N 73°17'34.656"W |

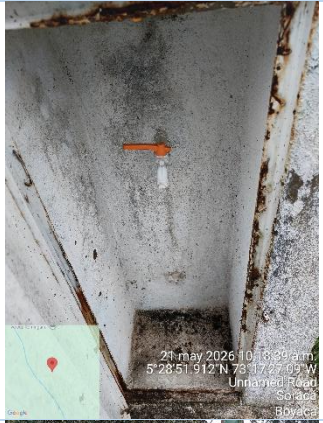
| No. | Localización | Observaciones | Registro fotográfico |
|---|---|---|---|
| 2002 | Frente a la casa de Vicente Escobar<br><br>05°28'51,912" N<br>73°17'27,09" W | Punto materializado. Se encuentra en la fachada de la casa del señor Vicente Escobar. Punto inicial de la red de distribución del tanque No. 2.<br><br>Se evidenció fuera de operación | <br>21 may 2026 10:16:29 a.m.<br>5°28'51.912"N 73°17'27.09"W<br>Unnamed Road<br>Soyacha<br>Boyacá |

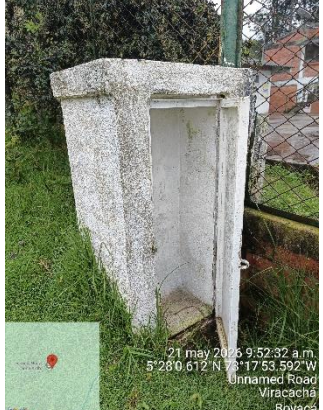
| No. | Localización | Observaciones | Registro fotográfico |
|---|---|---|---|
| 2003 | Escuela Icarina<br><br>05°28'0,612" N<br>73°17'53,592" W | Punto materializado. Se encuentra a la entrada de la escuela Icarina. Punto intermedio de la red de distribución.<br><br>Se evidenció fuera de operación | <br>21 may 2026 9:52:32 a.m.<br>5°28'0.612"N 73°17'53.592"W<br>Unnamed Road<br>Viracachá<br>Boyacá |

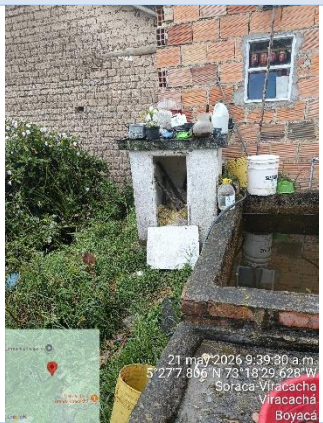
| No. | Localización | Observaciones | Registro fotográfico |
|---|---|---|---|
| 004 | Costado derecho de la casa de Pedro Alcantar Guerra<br><br>05°27'7,806" N<br>73°18'29,628" W | Punto materializado. Se encuentra en el costado derecho de la casa de Pedro Alcantar Guerra vía Viracachá - Tunja. Punto final de la red de distribución.<br><br>Se evidenció fuera de operación | |

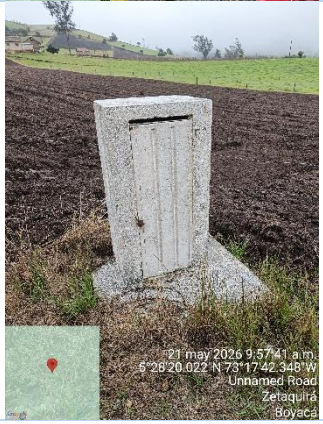
| No. | Localización | Observaciones | Registro fotográfico |
|---|---|---|---|
| 005 | En la entrada de la casa del señor Segundo Ávila<br><br>05°28'20,022" N<br>73°17'42,348" W | Punto materializado. Se encuentra en la entrada de la casa del señor Segundo Ávila. Punto final de la red de distribución.<br><br>Se evidenció fuera de operación | |
