## **1 IDENTIFICADOR DEL PRESTADOR**

1.1 Nombre o razón social: ADMINISTRACIÓN COOPERATIVA ULLOA E.S.P (APC ULLOA E.S.P)

1.4 Servicio Público Domiciliario (SPD) prestado objeto de la vigilancia o inspección: acueducto.

El presente Informe de Inspección Detallada – Evaluación Integral de la prestación del servicio antes mencionado, incorpora análisis de la vigencia 2022 y los meses comprendidos de enero a marzo del 2023, con base en la información solicitada al prestador mediante radicado SSPD No. 20234251318631 del 13 de abril de 2023, los reportes de información por parte del prestador al SUI y la documentación suministrada por el prestador en la visita de inspección realizada entre el 17 al 19 de abril de 2023.

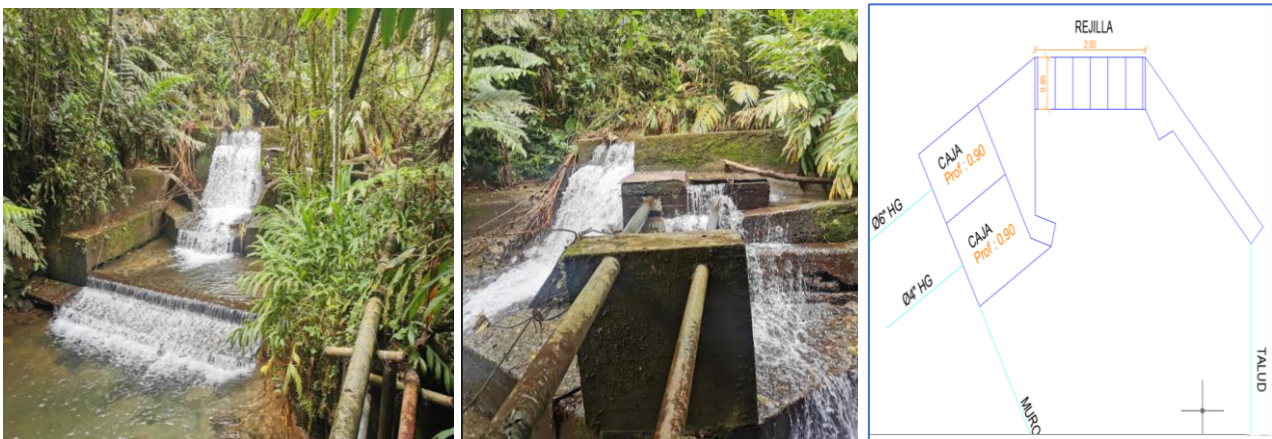
Imagen 5. Bocatoma Valencia quebrada La Esmeralda

Ninguna de las estructuras relacionadas en la tabla anterior, cuenta con equipos o medios para la medición de los volúmenes de agua captados, así como, cerramiento perimetral que impida el acceso de animales y de personal ajeno al sistema.

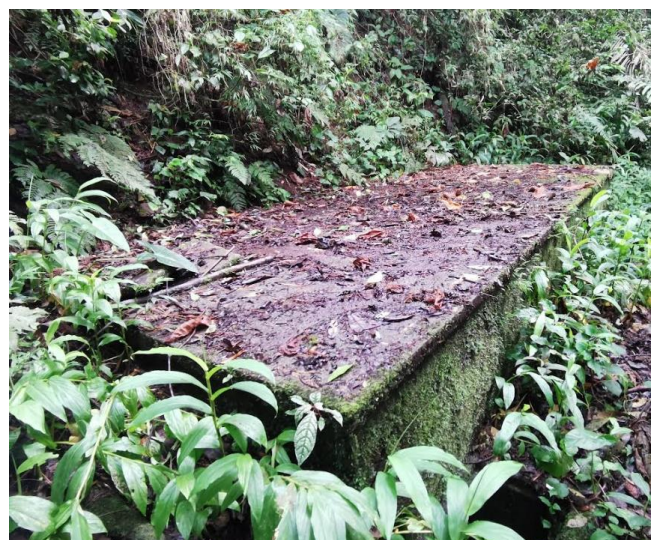
*Imagen 7. Desarenador La Esmeralda*

Pese a que el prestador informó que se realizan obras de limpieza y mantenimiento según la necesidad del sistema, al momento de la visita se observó presencia de material vegetal sobre y alrededor de la infraestructura, así como fisuras. En términos generales este se encontró en mal estado. Según lo manifestado por el prestador cada vez que se realiza mantenimiento a esta infraestructura es necesario la suspensión total del servicio, lo cual dificulta su programación.

Dentro de la información remitida por el prestador, no se adjuntaron soportes documentales de la ejecución de obras de limpieza y mantenimiento a las infraestructuras relacionadas anteriormente para las vigencias 2022 y los meses de enero a marzo del 2023.

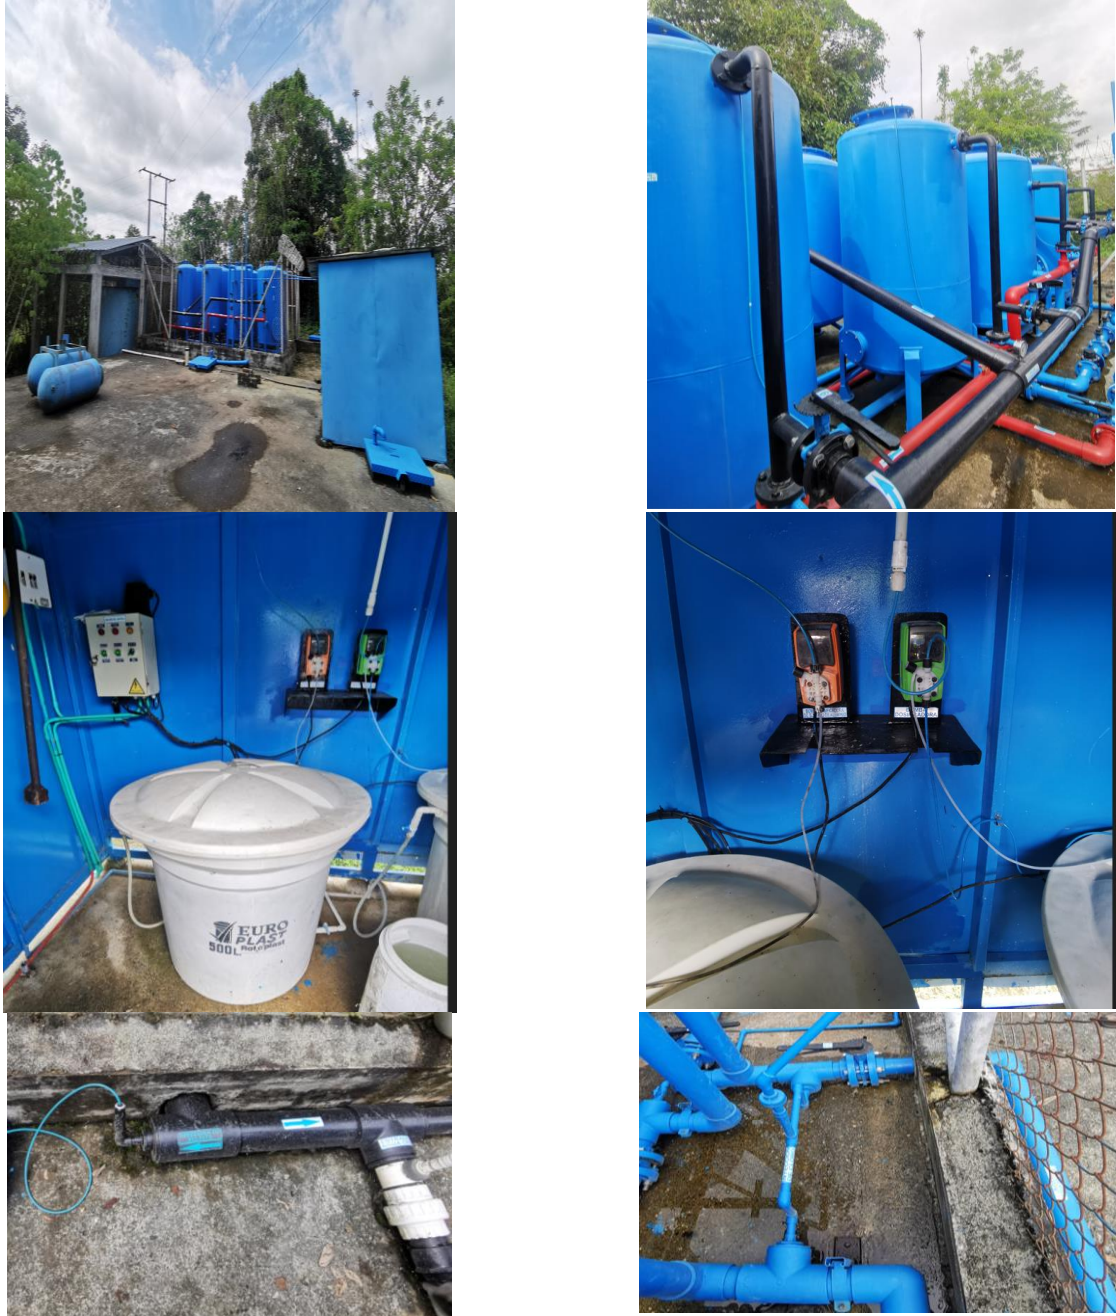
*Imagen 10. PTAP Oriente*

Al finalizar los procesos de tratamiento, el agua es conducida a un tanque de almacenamiento, localizado en sede de la PTAP.

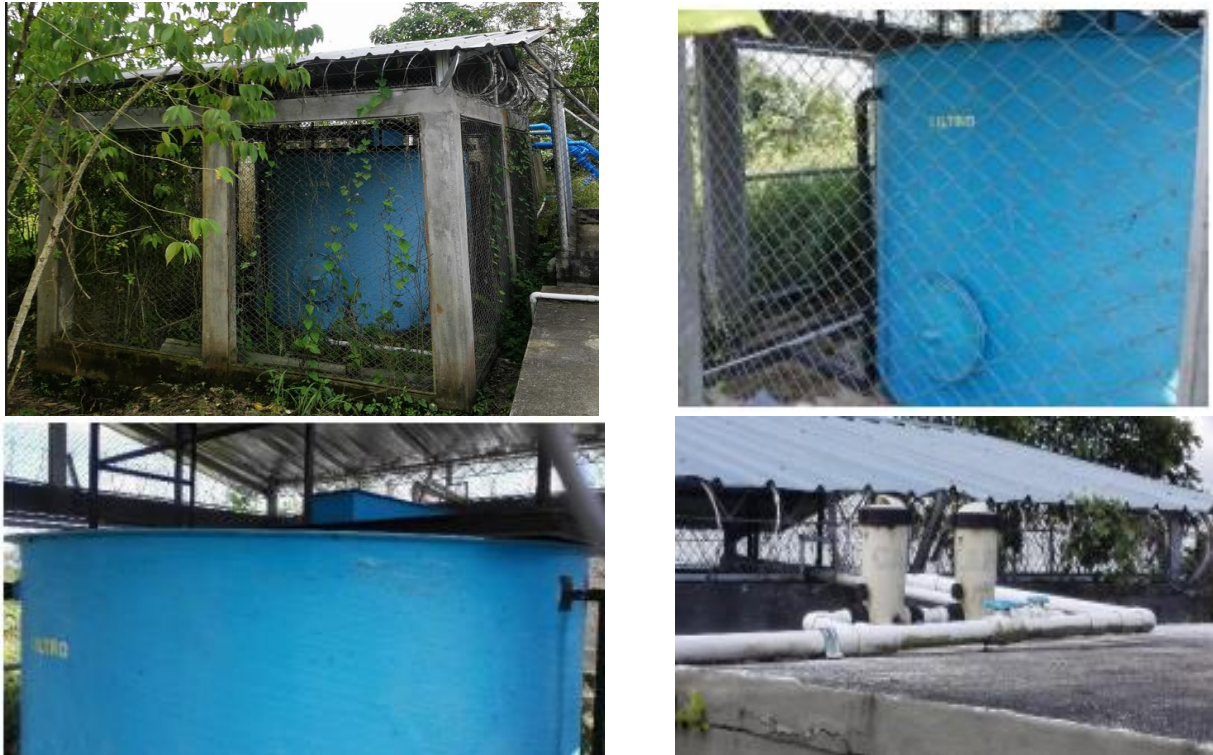
*Imagen 11. PTAP compacta*

En el predio contiguo a la PTAP Oriente se encuentra una planta de tratamiento compacta con capacidad para tratar 3 l/s. Según lo informado por el prestador, esta planta fue instalada en el marco del proyecto financiado por Colombia Humanitaria. En la actualidad la planta se encuentra fuera de servicio y requiere la reposición de algunos de sus componentes como válvulas, bombas, sistema dosificador de cloro, entre otros, para ser optimizada y entrar en operación. Otros componentes como el tanque principal, techo y cerramiento se encontraron en buen estado.

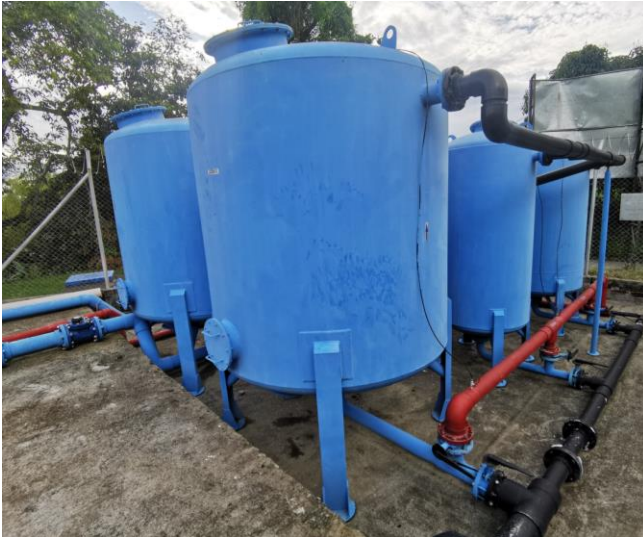
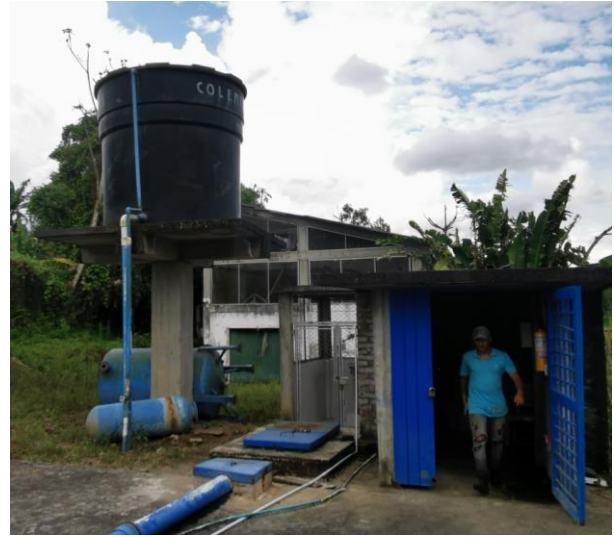
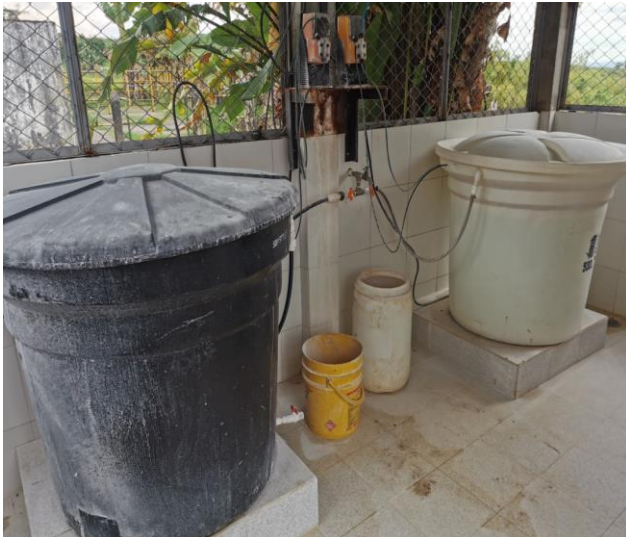
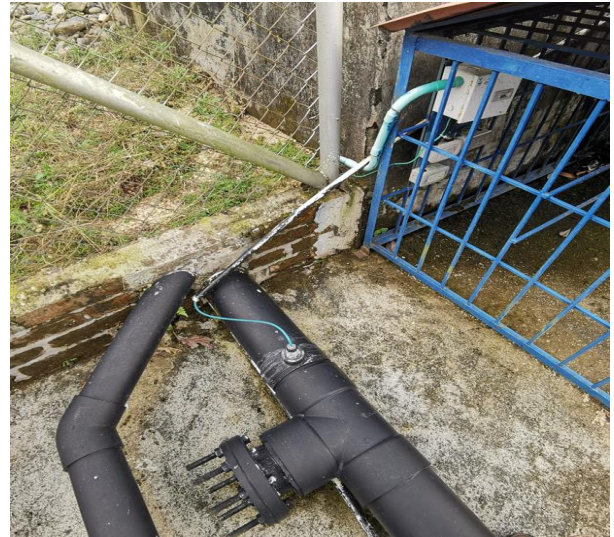
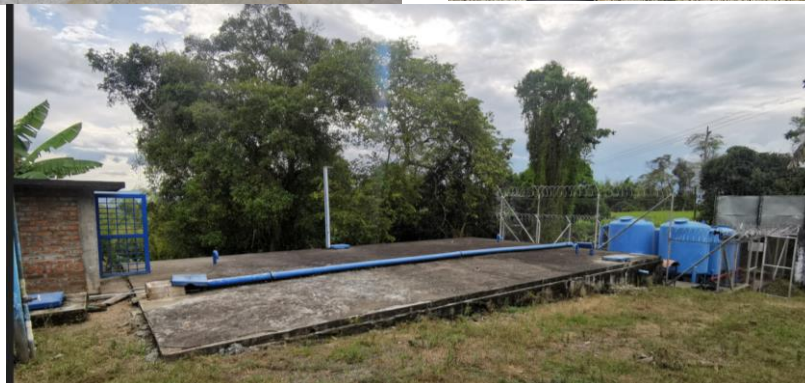
*Imagen 12. PTAP Berlín*

Al finalizar los procesos de tratamiento el agua es conducida a un tanque de almacenamiento, localizado en sede de la PTAP.

Acorde con lo manifestado por el prestador, se realiza retro lavado de los filtros diariamente, lo cual concuerda con las condiciones técnicas establecidas en el manual de tratamiento de la PTAP, sin embargo, no se lleva registro documental a través de una bitácora que permita verificar la ejecución de los mismos con la frecuencia señalada y en las vigencias bajo análisis.

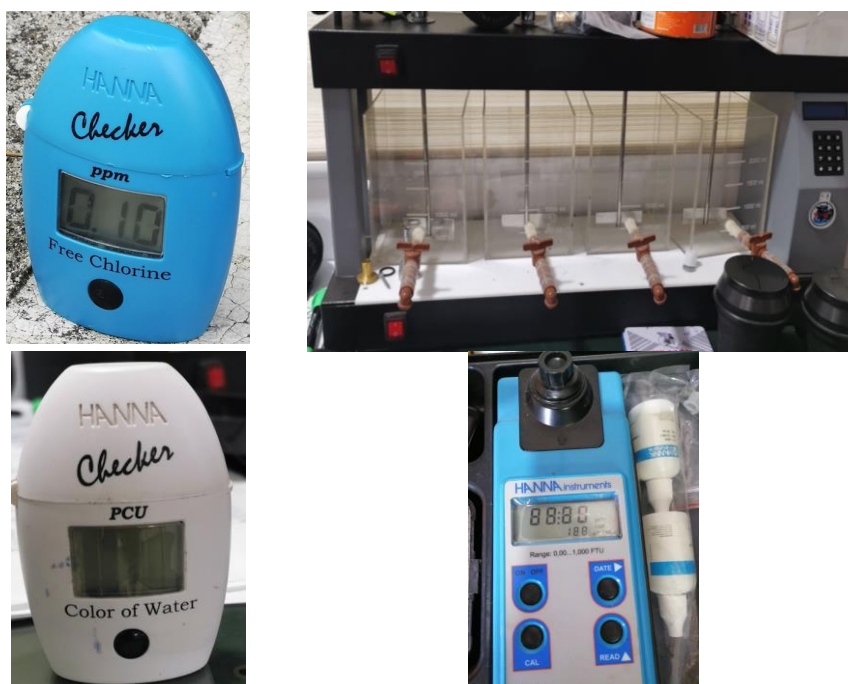
Imagen 14. Equipos de laboratorio

Tanto los equipos como las planillas permanecen en la sede administrativa del prestador.

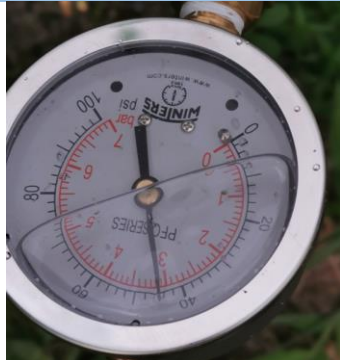
Punto de muestreo	Presión en red		Registro fotográfico
Punto 1. Finca Amapola	48 PSI	33,77 m.c.a.

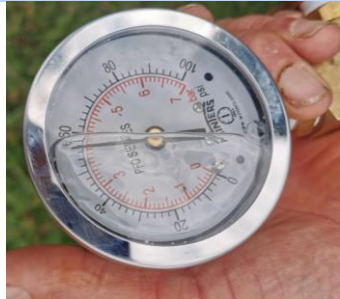
Punto 6. Escuela El Bosque	50 PSI	35,17 m.c.a.

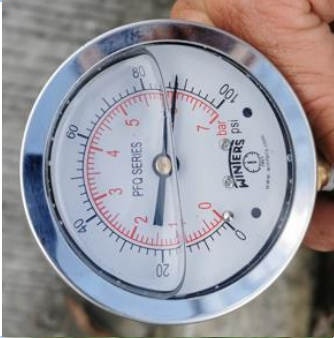
Punto de muestreo	Presión en red		Registro fotográfico
Punto 7. El Diamante	88 PSI	61,91 m.c.a.

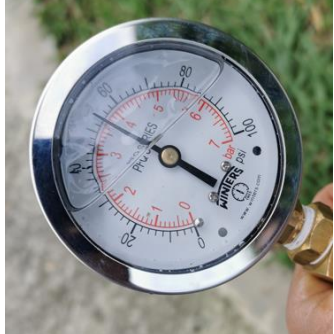
Punto 4. Berlín	52 PSI	36,58 m.c.a.

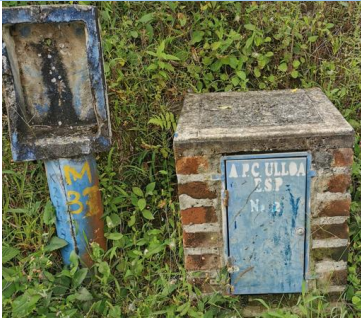
Código del punto	Nombre	Ubicación	Observaciones	Registro fotográfico
0001	Finca La Amapola	04° 41' 16,30" N -75° 43' 20,44" W  Vereda Chapinero	Punto inicial: se encuentra señalizado, con cajilla, candado y llave. Para el momento de la visita se encontraba operativo. Se abastece de la PTAP Oriente.

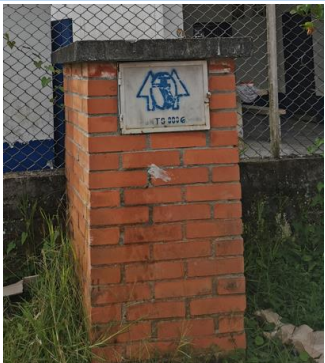
0002	Escuela Espinal	04° 41' 13,75" N -75° 41' 10,93" W  Vereda Espinal	Punto Intermedio.	-
0006	Escuela Alfonso López Pumarejo	04°41' 49,14" N 75°43' 21,94" W  Vereda Chapinero, Barrio El Bosque	Punto Intermedio: se encuentra señalizado, con cajilla, candado y llave. Para el momento de la visita se encontraba operativo. Se abastece de la PTAP Oriente.

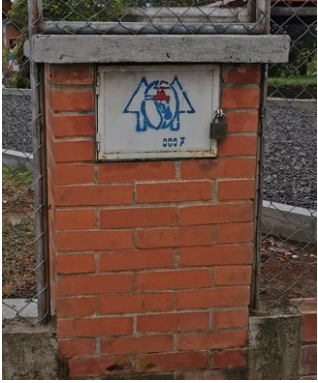
Código del punto	Nombre	Ubicación	Observaciones	Registro fotográfico
0007	El Diamante	04° 41' 49,94" N -76° 43' 11,44" W  Vereda La Montosa	Punto final: se encuentra señalado, con cajilla, candado y llave. Para el momento de la visita se encontraba operativo. Se abastece de la PTAP Oriente.

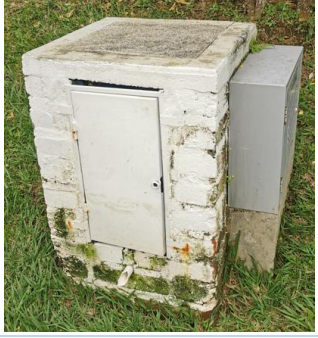
0003	Finca Villa Baleares	04° 21' 00,25" N 75° 44' 57,54" W  Vereda Berlín	Punto inicial: no se encuentra señalado, cuenta con cajilla, candado y llave. Para el momento de la visita se encontraba operativo. Se abastece de la PTAP Berlín.

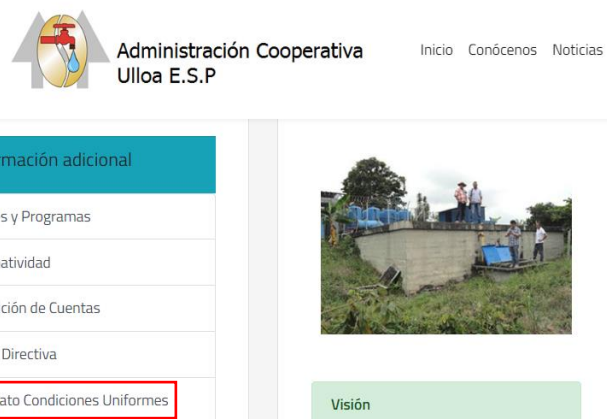
Imagen 17. Publicación CCU en cartelera de la oficina y en la página web

Por otra parte, se evidenció que el CCU se encuentra publicado en la cartelera del prestador y en su página web: <https://www.apculloaesp.com/>

Aunque no se conoce la fecha de publicación del CCU en la página, se evidenció que es el mismo documento entregado durante la visita.
