| <br><b>Superservicios</b> | <b>INFORME DE VIGILANCIA O<br/>INSPECCIÓN ESPECIAL,<br/>DETALLADA O CONCRETA</b> | <br><b>SIGME</b> |

En Cali, Valle del Cauca, los días 11, 12 y 13 de febrero de 2026, la Superintendencia de Servicios Públicos Domiciliarios (SSPD) adelantó visita de inspección a la empresa CIUDAD LIMPIA BOGOTÁ S.A. E.S.P., con el fin de verificar las condiciones de prestación del servicio público de aseo en los aspectos comerciales y técnicos.

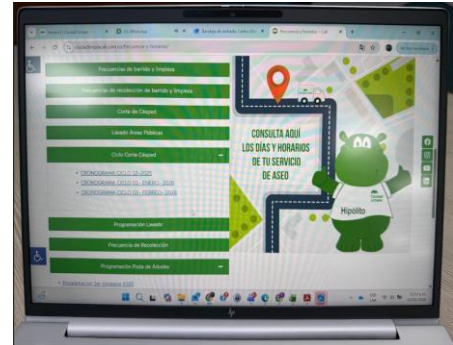
**Foto 2. Horarios y frecuencias de actividades de aseo.**

| ASPECTO A VERIFICAR | ITEM | NORMA | CUMPLE | | OBSERVACIONES |
|---|---|---|---|---|---|
| <b>Sitio web del prestador</b> | Rutas y horarios de prestación de las diferentes actividades del servicio público de aseo. | Artículo 2.3.2.2.4.2.112. del Decreto 1077 de 2015 | x | | El prestador cuenta con sitio Web <a href="https://www.ciudadlimpiacali.com.co/">https://www.ciudadlimpiacali.com.co/</a> , en el cual se refleja lo siguiente:<br><br>Divulgación de frecuencias de recolección y transporte de residuos, de barrido y limpieza de áreas públicas, corte de césped, conforme las actividades registradas en el RUPS. Ver foto 2. |

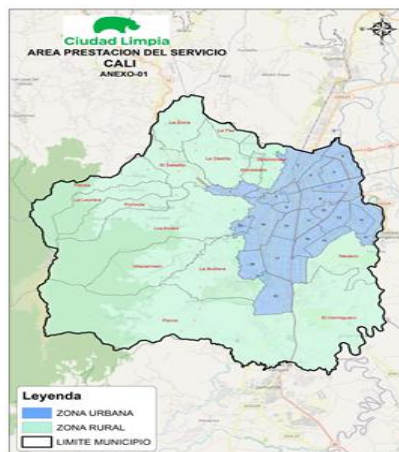
**Imagen 1. Área de prestación CIUDAD LIMPIA BOGOTA S.A E. S. P.**

La empresa presta el servicio de aseo en la Ciudad de Cali, y sus usuarios se encuentran ubicados actualmente en las comunas 1, 3, 9, 19, 20 (zona urbana) y 10 corregimientos (zona rural): La Castilla, Felidia, Golondrinas, Pichindé, La Elvira, La Paz, Los Andes, La Leonera, El Saladito y Montebello, que se detalla en la Imagen 1. Debe tenerse en cuenta que las áreas identificadas obedecen a los reportes históricos en el RUPS.

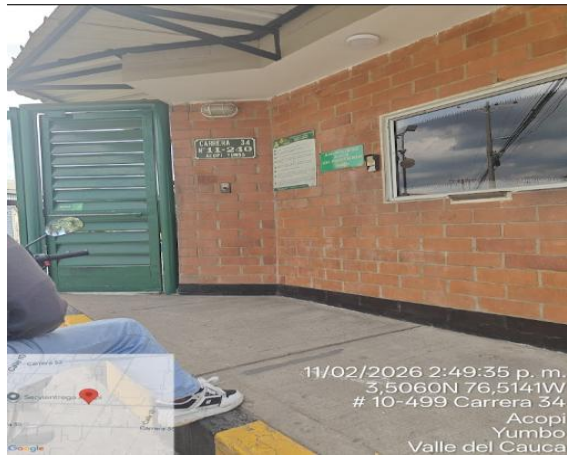
| <p><b>Foto 11. Ingreso a la base de operaciones</b></p> <p>11/02/2026 2:49:35 p. m.<br/>3,5060N 76,5141W<br/># 10-499 Carrera 34<br/>Acopi<br/>Yumbo<br/>Valle del Cauca</p> | <p><b>Foto 12. Zona de parqueo de compactadores y taller.</b></p> <p>11/02/2026 3:04:34 p. m.<br/>3,5059N 76,5140W<br/>10-707 Carrera 35<br/>Acopi<br/>Yumbo<br/>Valle del Cauca</p> |

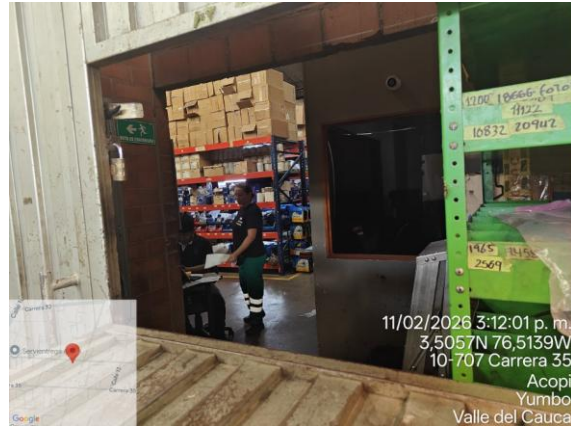
**Foto 13. Área de almacenamiento de insumos**

| Contar con áreas adecuadas para el parqueo y maniobra de los vehículos, depósito de insumos para la prestación de servicio, zona de control de operaciones, vestidores e instalaciones sanitarias para el personal, y oficinas administrativas. | Se evidenciaron áreas adecuadas para el parqueo y maniobra de vehículos, depósito de insumos para la prestación de servicio, zona de control de operaciones, vestidores e instalaciones sanitarias para el personal. Así como oficinas administrativas. Ver fotos 13, 14, 15 y 17. |

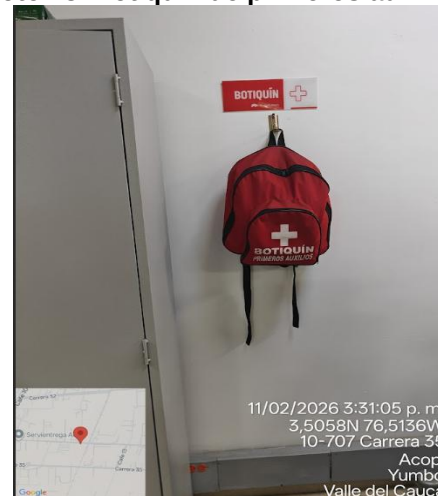
**Foto 18. Botiquín de primeros auxilios.**

| Contar con señales y equipo de seguridad para la prevención de accidentes, que permitan la inmediata y oportuna atención cuando se produzcan situaciones de emergencia. | En la visita se observaron señales y equipos de seguridad para la prevención y atención de accidentes. Fotos 18, 19 y 20. |

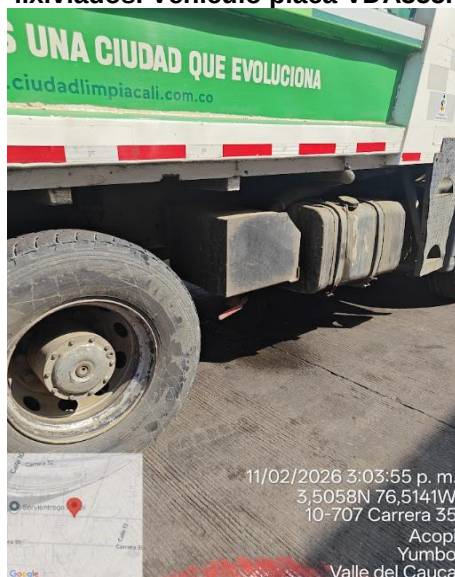
**Foto 21. Goteo de lixiviados. Tanque de lixiviados. Vehículo placa VDA355.**

Durante el recorrido realizado a la base de operaciones, se evidenció el vehículo compactador identificado con placas VDA355 el cual tenía residuos en su interior y presentaba derrame de lixiviados, tal y como se aprecia en las fotos 21 y 22. El prestador informó que el vehículo entró a la base de operaciones para la corrección inmediata, dado que se presentaba la fuga en el tanque de lixiviados durante el recorrido. Durante la visita, se presentaron soportes de la corrección realizada al vehículo, por lo tanto se considera subsanado el hallazgo.

- La pérdida de líquido lixiviado procedente de los vehículos de recolección y transporte durante la operación, da cuenta de fallas en la impermeabilización de la caja de almacenamiento de estos, visibilizando necesidad de mejora en los aspectos de mantenimiento preventivo.
- La consistencia documental observada permite validar la integridad de la información técnica del prestador, asegurando que los usuarios y los entes de control cuentan con datos veraces sobre la ejecución de las rutas de recolección y transporte.

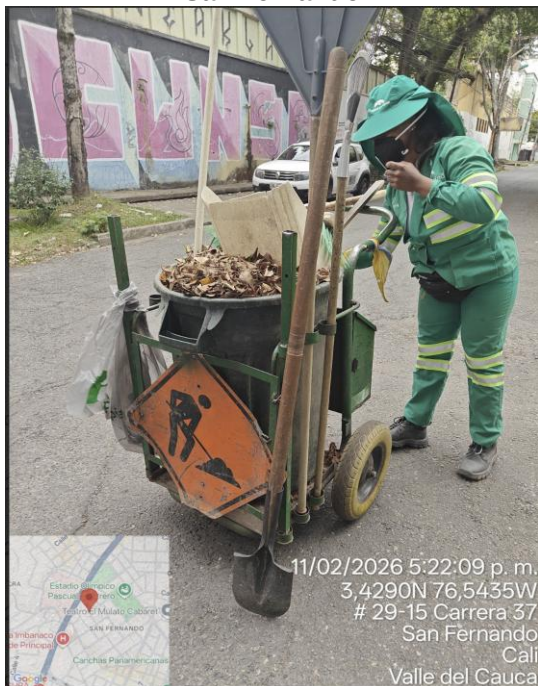
**Foto 64. Operaria, portacanecas e implementos para la actividad de barrido. Carrera 37 # 29 15. San Fernando**

| FECHA / HORA | NOMBRE MICRORRUTA / HORARIO | DIRECCIÓN (INSPECCIÓN EN CAMPO) | OBSERVACIONES |
|---|---|---|---|
| 11/feb/2026<br>5:21 pm | Macrorruta: 33<br>Microrruta: 33051<br>Horario:<br>13:00 am a 20:20 pm | Carrera 37 # 29<br>15. San Fernando | <b>Cumplimiento de la microrruta del artículo 2.3.2.2.4.51. del Decreto 1077 de 2015:</b> Se evidenció que se desarrolla conforme al horario, frecuencia y día de frecuencia establecido en el SUI y lo consignado en el plano de la microrruta entregado por el operario. Ver 64 y 72<br><br><b>Equipo para la actividad de barrido manual conforme al artículo 2.3.2.2.4.59. del Decreto 1077 de 2015:</b> Se evidenció el uso de los siguientes elementos de seguridad en los operarios: Guantes, tapabocas, gorra de sol, botas punta de acero, overol reflectivo y gafas de seguridad. La actividad se estaba llevando a cabo con los siguientes elementos: cepillo, pala,, carro recolector y recogedor. Los residuos generados en la actividad se entregan al vehículo satélite y luego al vehículo centroide en el cual se recolectan los residuos de la jornada. Ver fotos 46 al 50. |

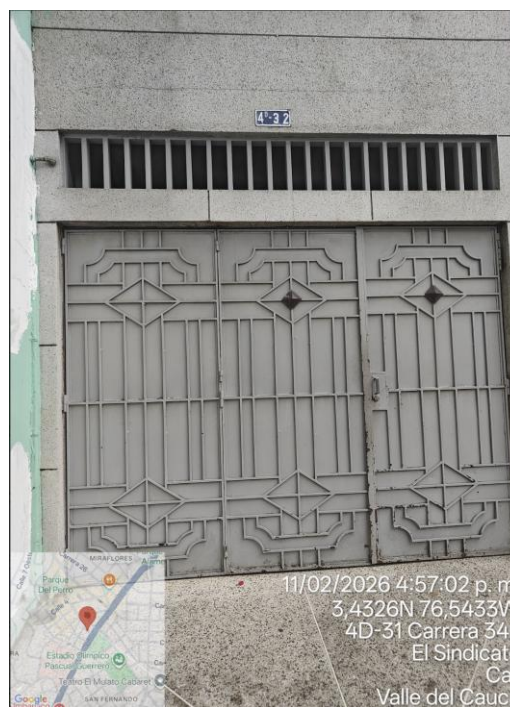
**Foto 68. Servicios sanitarios cuartelillo. Carrera 34A # 4D-31**

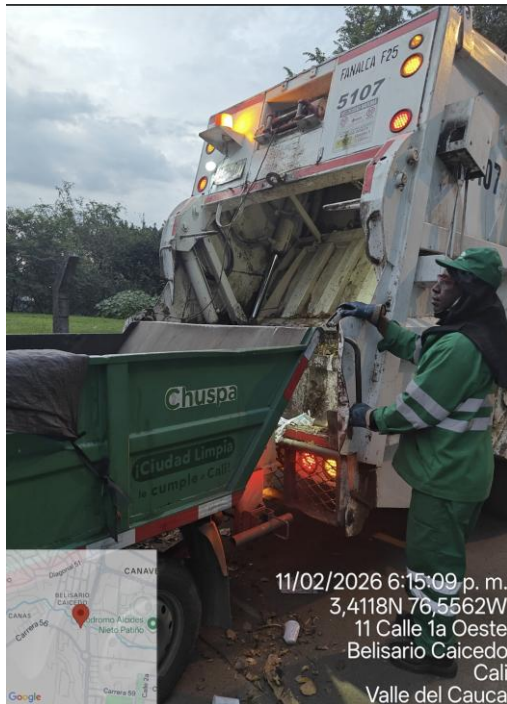
**Foto 74. Plano del vehículo satélite ubicado en la carrera 37# 29- 15**
