## 1. IDENTIFICADOR DEL PRESTADOR

El presente informe de vigilancia detallada - evaluación integral tiene como objetivo determinar si el prestador cumple con el régimen de servicios públicos domiciliarios y demás normatividad aplicable a las actividades desarrolladas en su ejercicio empresarial, de acuerdo con lo siguiente:

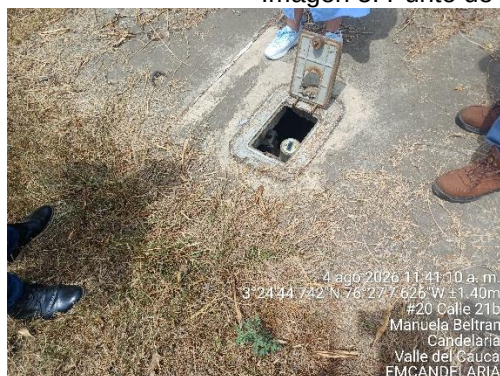
Imagen 5. Punto de interconexión zanjón Tortugas

En la inspección realizada al punto de interconexión, no se evidenció instrumento ni procesos de medición de presión, ni punto de muestreo de control de calidad del agua.

Macromedidor punto de interconexión

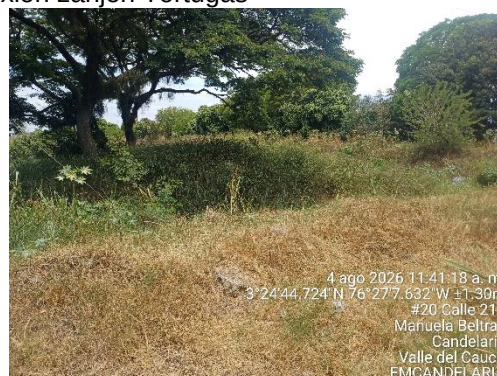
Zanjón Tortugas

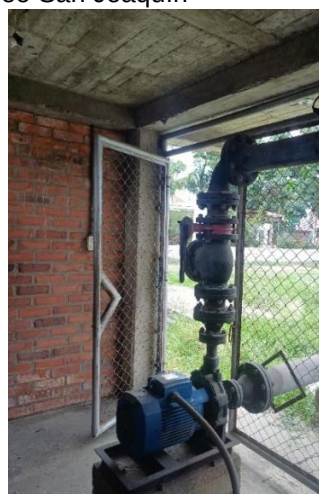
Imagen 6. Estación de bombeo San Joaquín

Durante la inspección realizada a la estación de bombeo, se evidenció que la tapa de la entrada a la cámara de inspección del tanque enterrado de almacenamiento de agua potable, no cubría la totalidad de la misma, dejando espacios que podrían favorecer la contaminación del agua potable. Al identificar el hallazgo, el prestador reubicó la tapa cubriendo la totalidad del orificio de entrada al tanque, no obstante, se evidencia un presunto incumplimiento a lo establecido en la Resolución 082 de 2009, anexo técnico 1 control de calidad del agua distribuida - Buenas Prácticas Sanitarias persona prestadora (BPSp.p.); y en el Decreto 1575 de 2007, artículo 2, en lo correspondiente al Sistema para la protección y control de la calidad del agua para consumo humano.

Paso de agua a electrobombas y  
manómetro

Electrobomba

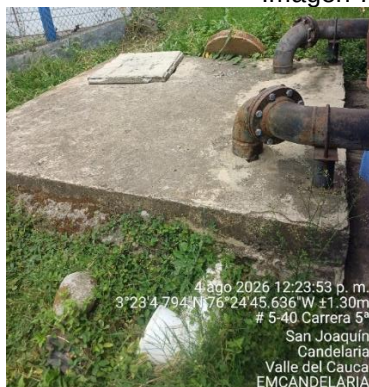
Imagen 7. Tanques de almacenamiento

Tanque de almacenamiento temporal de agua potable  
– Estación de Bombeo

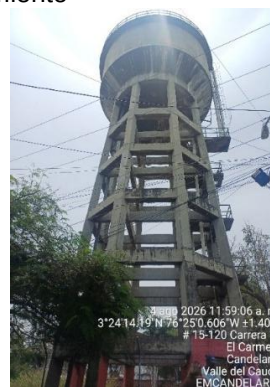
El agua impulsada desde San Joaquín llega al tanque elevado del corregimiento de El Tiple, el cual constituye la estructura principal de regulación hidráulica del sistema. Este tanque es de tipo elevado, en material concreto, con una altura de columna de agua de 12 metros, con capacidad aproximada de almacenamiento de 75 m<sup>3</sup>, y antigüedad de aproximadamente 30 años; tiene la función de regular presiones, almacenar y distribuir agua hacia las redes internas del corregimiento.

Este tanque cuenta con macromedidor a la salida del mismo. Como se informó en el capítulo de descripción del sistema de suministro de agua comprada en bloque, del presente informe, el prestador suministró ciertos certificados en relación con la calibración de los macromedidores, sin que éstos estén firmados, cuenten con fecha, ni indiquen a que macromedidor hacen referencia. Considerando lo anterior, el prestador presuntamente incumple con lo establecido en el artículo 73 de la Resolución 330 de 2017, modificado por el artículo 19 de la Resolución 799 de 2021.

Tanque de almacenamiento El Tiple

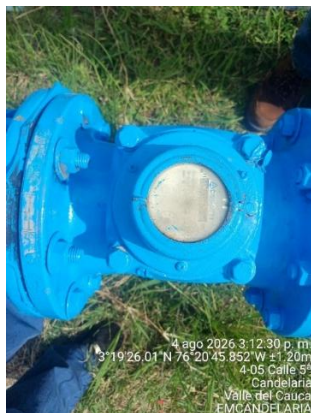
Imagen 8. Macromedidor a la salida del sistema de bombeo del pozo y entrada Planta Cabuyal

La fuente de abastecimiento corresponde a un pozo profundo de aproximadamente 175 metros de profundidad. El pozo fue construido durante el año 2018 e inició su operación en el año 2019, constituyéndose en la fuente de abastecimiento del sistema. La captación se realiza mediante una electrobomba sumergible de 30 HP, instalada aproximadamente a 40 metros de profundidad, la cual impulsa el agua cruda hacia la Planta de Tratamiento de Agua Potable (PTAP); el prestador no entregó información de su capacidad en l/s. Durante la visita se evidenció que, a la salida del sistema de bombeo del pozo, se cuenta con un instrumento de macromedición, el cual es el mismo de la entrada a la PTAP, sin embargo, la tapa del mismo no se encuentra en adecuadas condiciones, lo que no permite tener una lectura clara del mismo. Como se informó en el capítulo de descripción del sistema de suministro de agua comprada en bloque, del presente informe, el prestador suministró ciertos certificados en relación con la calibración de los macromedidores, sin que éstos estén firmados, cuenten con fecha, ni indiquen a que macromedidor hacen referencia. Considerando lo anterior, el prestador presuntamente incumple con lo establecido en el artículo 73 de la Resolución 330 de 2017, modificado por el artículo 19 de la Resolución 799 de 2021.

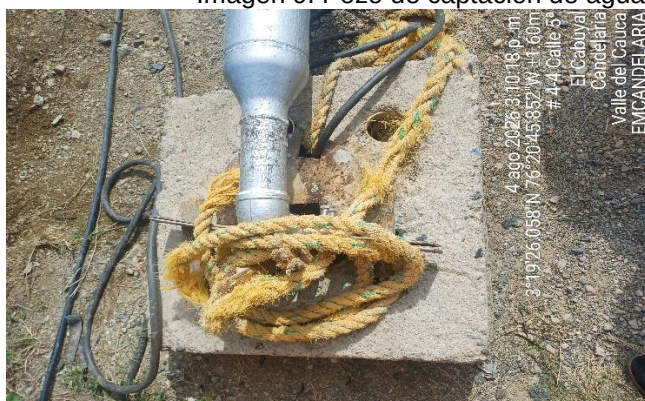
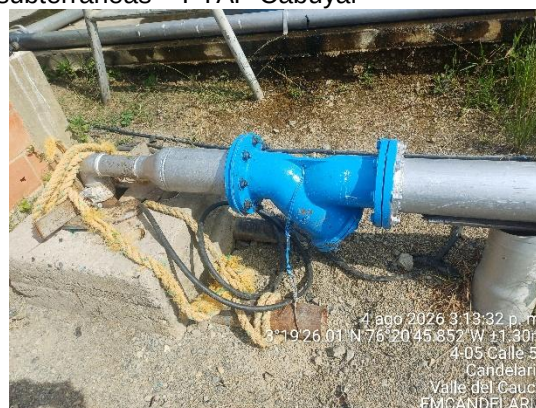
Imagen 9. Pozo de captación de aguas subterráneas – PTAP Cabuyal

Pozo de captación de aguas subterráneas

Aducción

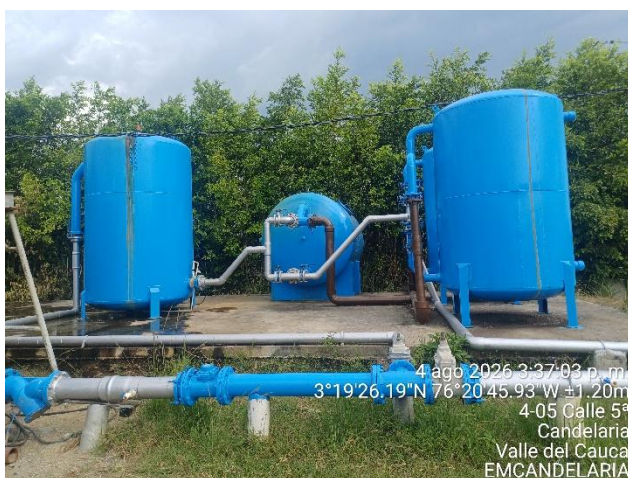
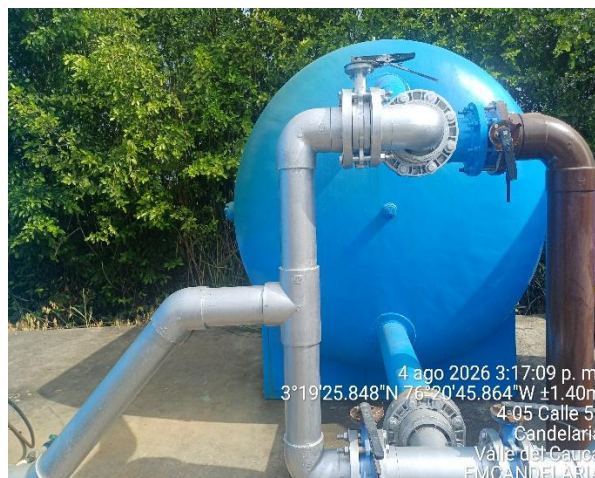
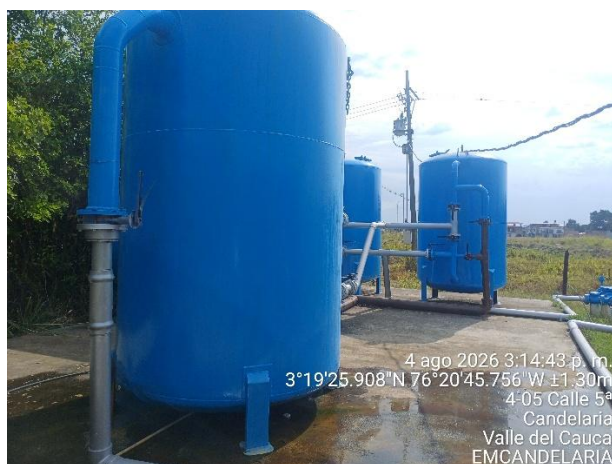
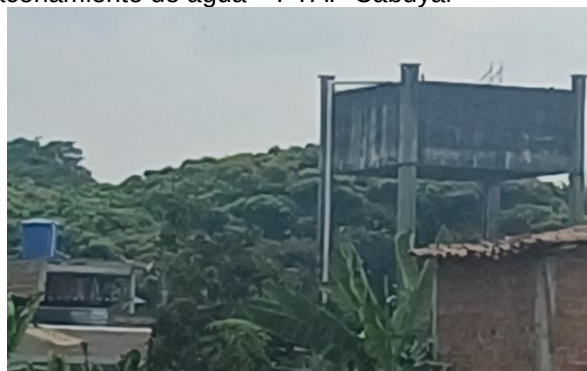
Imagen 10.Registro fotográfico plantas de tratamiento de agua potable - PTAP Cabuyal

**Desinfección final:** Se realiza mediante la aplicación de cloro granulado al 70%.

PTAP compacta El Cabuyal

Tanque de precloración

Tanque de aireación inicial

Tanques de almacenamiento de agua – PTAP Cabuyal

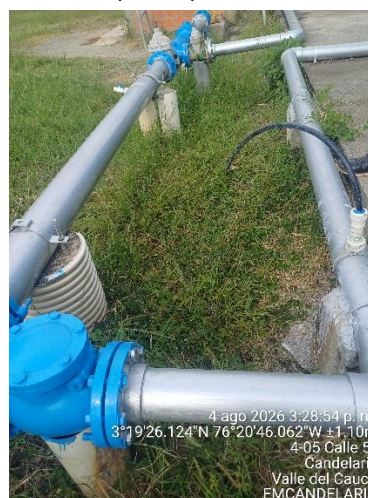
Tubería de aducción

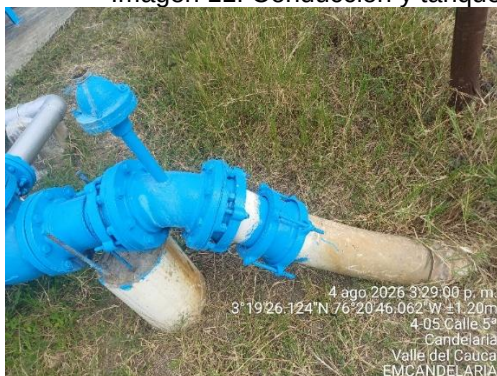
Imagen 11. Conducción y tanque de almacenamiento de agua – PTAP Cabuyal

Conducción de agua potable hacia tanque de almacenamiento

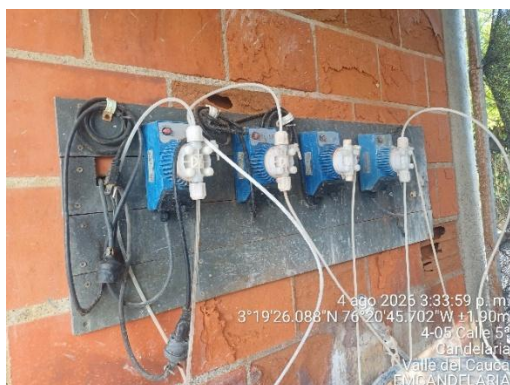
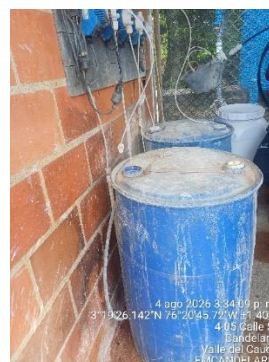
Imagen 12. Sistema de dosificación de productos químicos – PTAP El Cabuyal

Por otro lado, se evidenció que el coagulante/floculante (hidroxicloruro de aluminio) y el desinfectante (cloro), son suministrados mediante un sistema de bombas dosificadoras. El prestador manifestó que no realiza mantenimientos y/o calibración de las bombas dosificadoras, toda vez que cuando se dañan realiza el cambio de piezas o del equipo debido a su corta vida útil, incumpliendo presuntamente con lo establecido en los artículos 29 y 30 de la Resolución 330 de 2017.

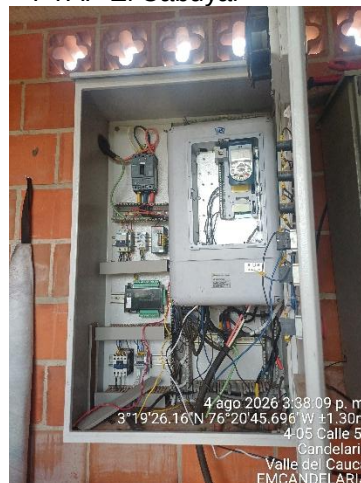
Imagen 13. Área de tableros de control eléctrico – PTAP El Cabuyal

De otro lado, durante la visita de inspección se evidenció en la PTAP un área de tablero de control de los diferentes componentes del proceso, y un área de almacenamiento de coagulante – floculante y cloro, conjuntamente con las bombas dosificadoras.

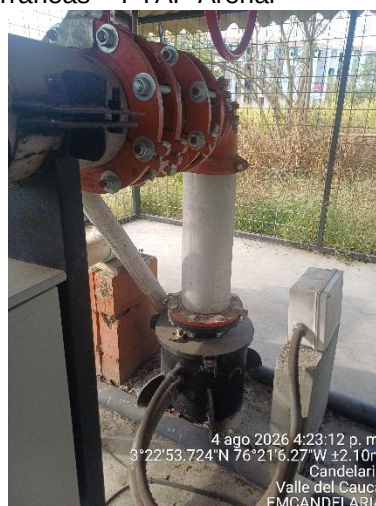
Imagen 15. Pozo de captación de aguas subterráneas – PTAP Arenal

Durante la visita se evidenció que a la salida del sistema de bombeo del pozo, se cuenta con un instrumento de macromedición, si bien el prestador indicó que cuenta con un sistema de monitoreo permanente de variables operacionales y supervisión de los equipos, no presentó los registros de caudales captados. Como se informó en el capítulo de descripción del sistema de suministro de agua comprada en bloque, del presente informe, el prestador suministró ciertos certificados en relación con la calibración de los macromedidores, sin que éstos estén firmados, cuenten con fecha ni indiquen a que macromedidor hacen referencia. Considerando lo anterior, el prestador presuntamente incumple con lo establecido en el artículo 73 de la Resolución 330 de 2017, modificado por el artículo 19 de la Resolución 799 de 2021.

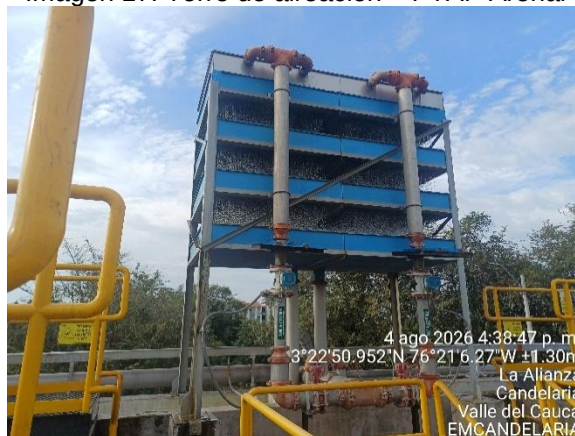
Imagen 17. Torre de aireación – PTAP Arenal

**Precloración:** Previo a la aplicación del coagulante, se realiza la aplicación del oxidante (solución de cloro), mediante una tubería conectada a la última cámara de las bandejas de aireación.

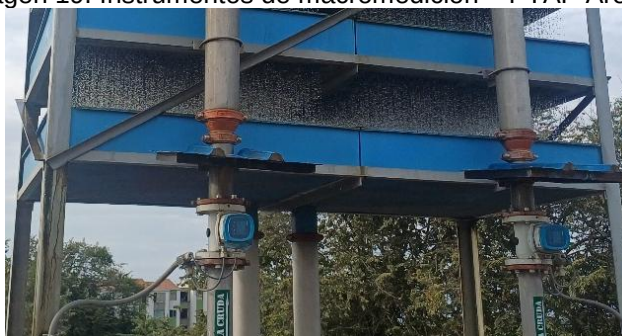
Imagen 19. Instrumentos de macromedición – PTAP Arenal

Macromedición en torre de aireación

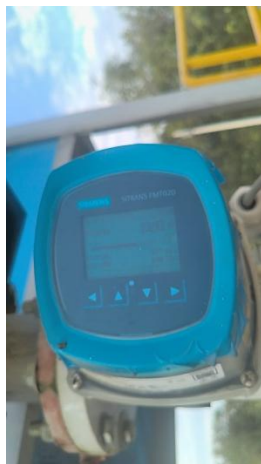
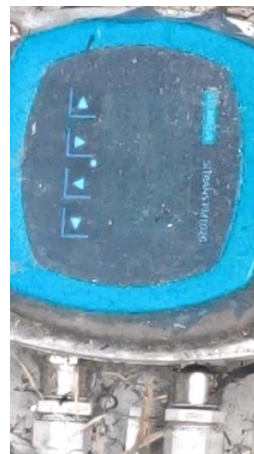
Macromedición en torre de aireación

Macromedición salida  
de PTAP

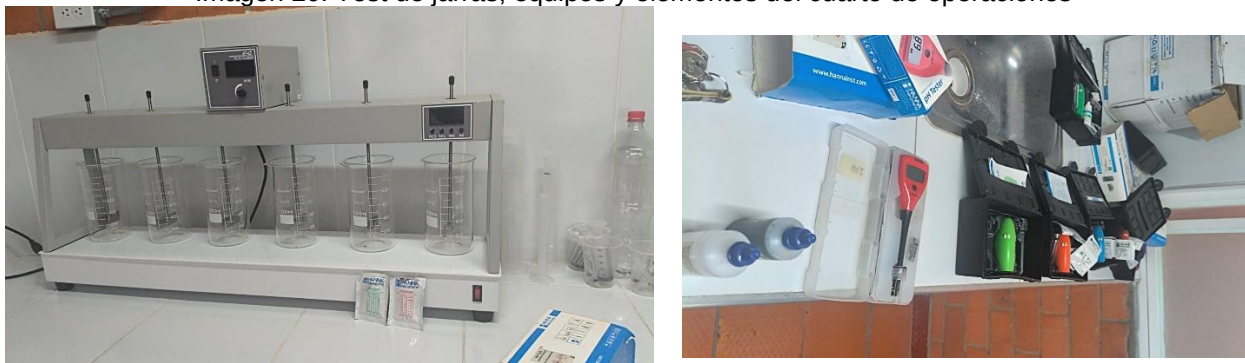
Imagen 20. Test de jarras, equipos y elementos del cuarto de operaciones

Al indagar por el proceso de cálculo de la dosificación de coagulante – floculante, el prestador manifestó que realiza la caracterización del agua cruda a través del laboratorio contratado, para lo cual aportó 13 informes de resultados emitidos por el laboratorio Microambiental Ingeniería S.A.S de análisis de muestras de agua cruda/agua subterránea para el punto de muestreo pozo, lugar de muestreo Arenal, con el análisis de los parámetros Coliformes totales, E. Coli, color verdadero, dureza total, hierro total, manganeso, pH y temperatura, con fechas 19 de marzo de 2025, 14 de abril de 2025, 22 de abril de 2025, 12 de junio de 2025, 27 de junio de 2025, 06 de agosto de 2025, 28 de agosto de 2025, 08 de octubre de 2025, 25 de diciembre de 2025, 19 de febrero de 2026, 13 de marzo de 2026 y 13 de mayo de 2026, este último con el análisis de los parámetros amoníaco, arsénico, cadmio, cianuro total, cloruros, cobre, coliformes termotolerantes, coliformes totales, color verdadero, compuestos organoclorados, conductividad DBO5, DQO, dureza total, E. Coli, fenoles totales, fluoruros, fosfato reactivo total, hierro total, manganeso, níquel, nitratos, nitritos, oxígeno disuelto, pH, plomo, selenio, sodio, SST, sulfatos y turbiedad, sin embargo, no aportó información acerca de la frecuencia y procedimiento de aplicación de los resultados, en el cálculo de la dosificación de los productos, así como tampoco hay evidencia de la medición de los aspectos mínimos de calidad de agua y operación que se deben medir en la entrada de la PTAP, en lo correspondiente a turbiedad y conductividad, exceptuando la muestra correspondiente al informe del 13 de mayo de 2026.

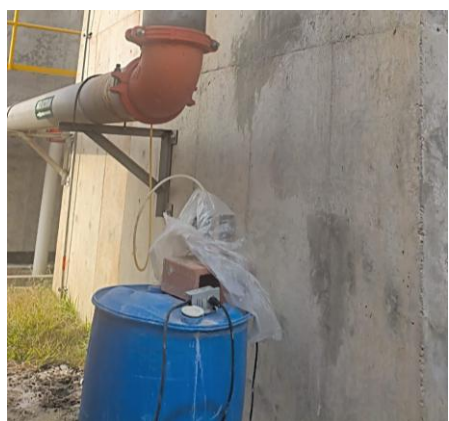
Imagen 21. Sistema de dosificación de productos químicos PTAP Arenal

Igualmente, se evidenció un área para el almacenamiento de estos productos químicos.

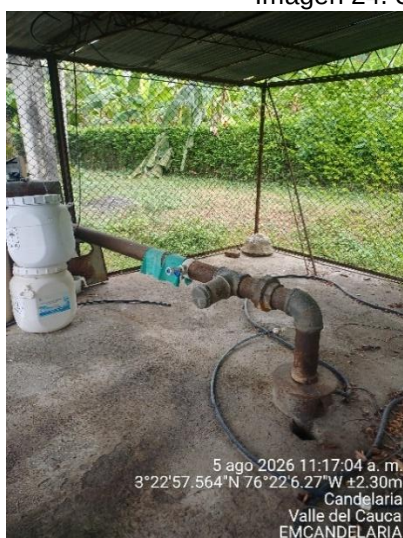
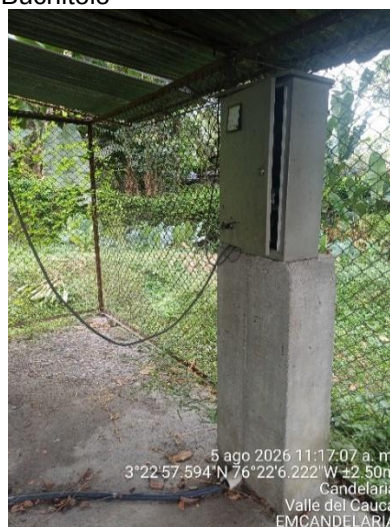
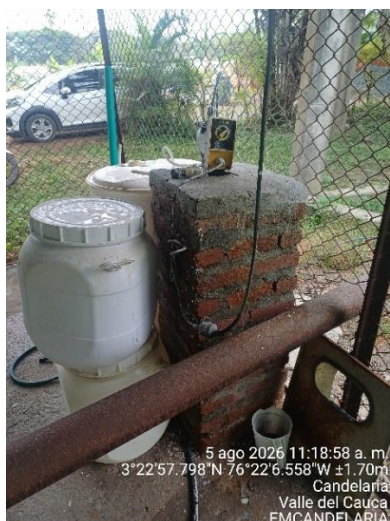
Imagen 24. Sistema de acueducto Buchitolo

Pozo de captación de aguas subterráneas

Tablero de control eléctrico

Dosificador de cloro para desinfección

Buchitolo: Inspección del tanque elevado, mantenimiento preventivo y correctivo de la electrobomba y reparación de daños en la red de distribución.

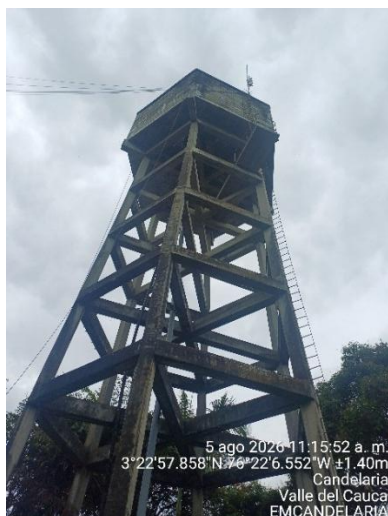
Tanque de almacenamiento

Producto para desinfección (Cloro)

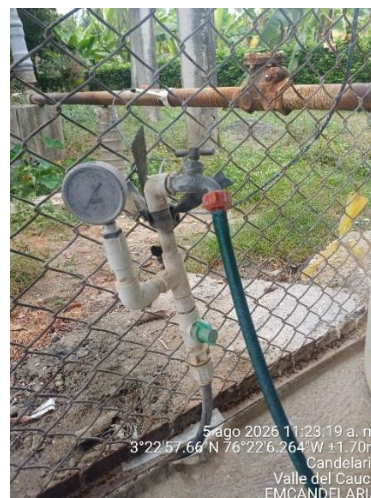
Punto de muestreo y manómetro

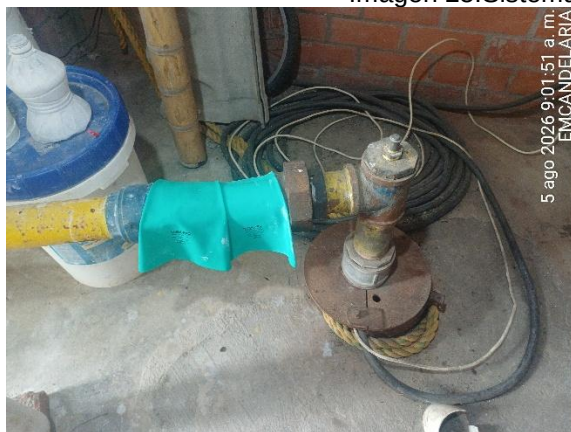
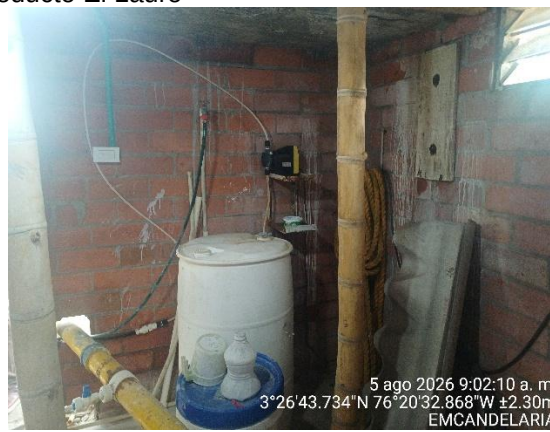
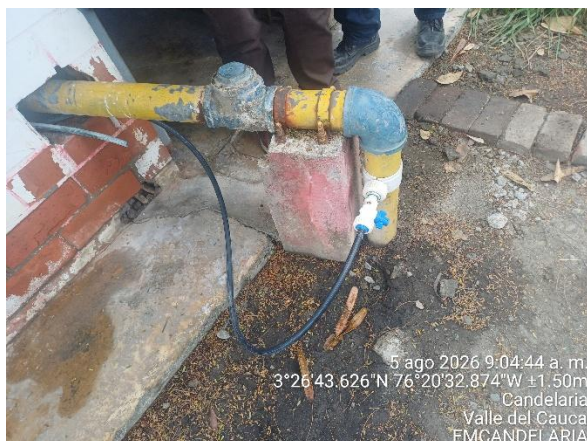
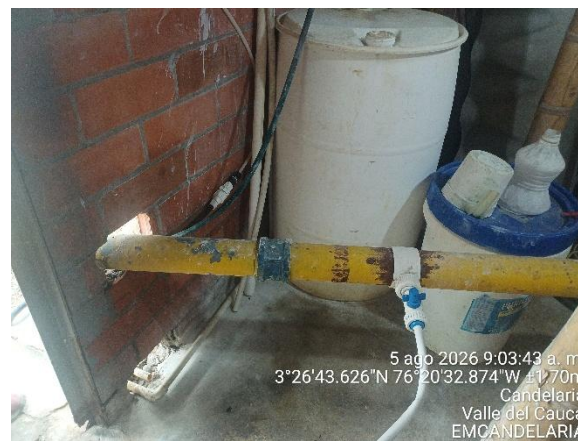
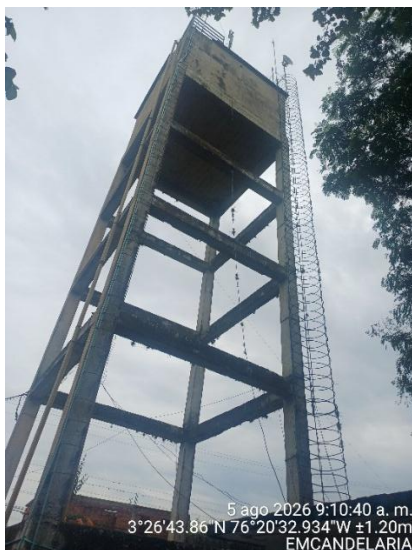
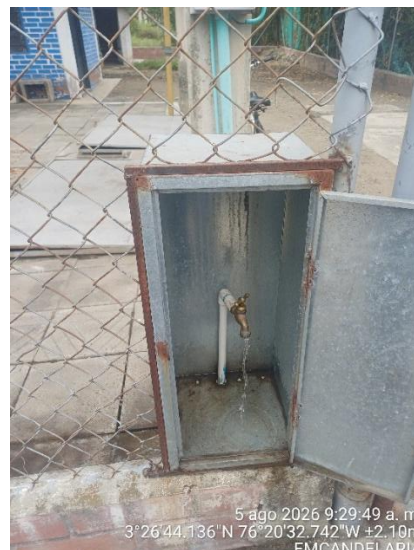
Imagen 25. Sistema de acueducto El Lauro

Pozo de captación de aguas subterráneas

Dosificador de cloro para desinfección

Punto de inyección de cloro

Producto para desinfección (Cloro)

Tanque de almacenamiento

Punto de muestreo y manómetro

El Lauro: Control diario del sistema de dosificación de cloro, monitoreo del cloro residual, inspección del tanque elevado, mantenimiento preventivo de la electrobomba, inspección de válvulas y accesorios, atención de daños en la red de distribución, y purgas diarias en cinco (5) puntos estratégicos de la red.

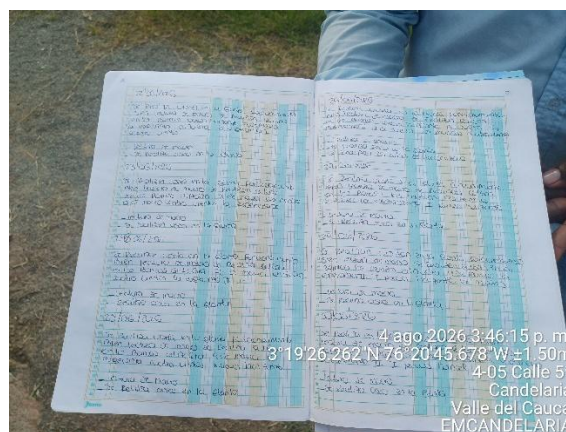
Imagen 26. Bitácoras – PTAP El Cabuyal

Sobre los mantenimientos realizados, informados por el prestador, la empresa no entregó la programación de los mismos; en cuanto a los registros documentados de la ejecución de estas actividades, si bien es cierto en el recorrido en campo se evidenciaron algunos registros en los sistemas El Cabuyal y El Lauro, el prestador no entregó la totalidad de información para todos los sistemas y para todas las vigencias requeridas.

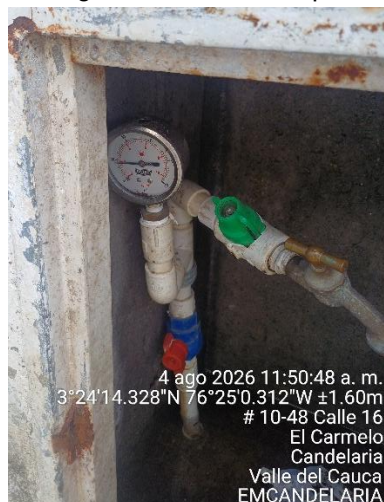
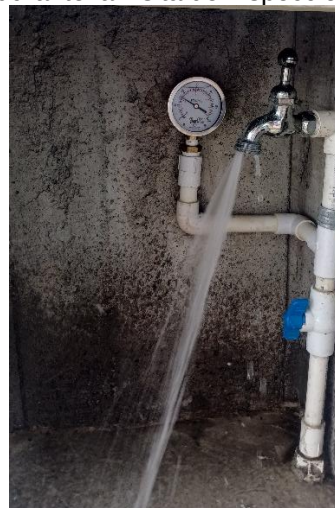
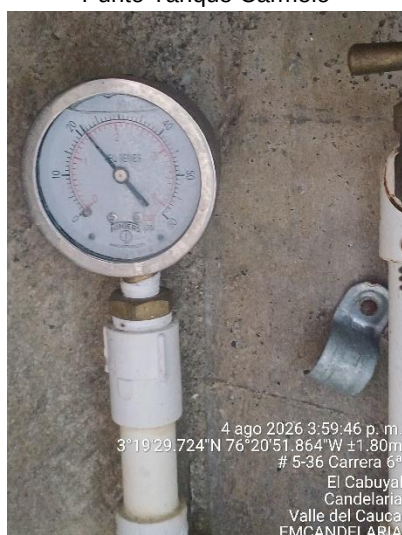
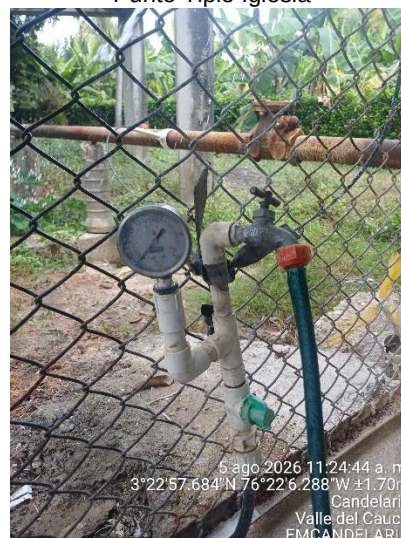
Imagen 28. Lecturas de presión realizadas durante la visita de inspección

Punto Tanque Carmelo

Punto Tiple Iglesia

Punto Policía Cabuyal

Punto Buchitolo

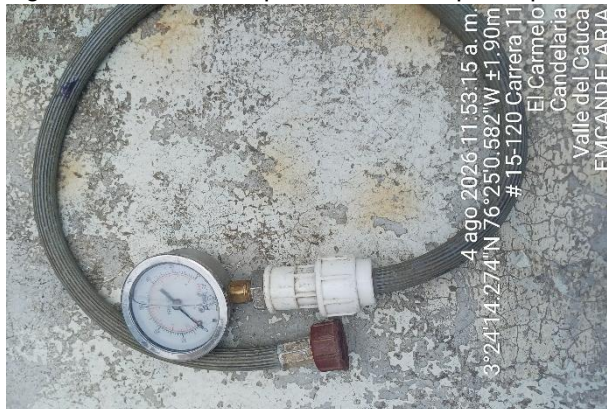
Imagen 29. Manómetro portátil utilizado por el prestador

Asimismo, se evidenció que el prestador usa un manómetro portátil adaptado con manguera y acoples, para realizar mediciones de presión en red; este manómetro es análogo al igual que los manómetros evidenciados en los puntos de medición que se verificaron durante la visita, lo cual no permite el almacenamiento mensual de datos de presión; adicionalmente, se solicitaron al prestador los certificados de calibración de estos equipos de medición, sin recibir la información correspondiente; incumpliendo presuntamente con lo establecido en el artículo 74 de la Resolución 330 de 2017.

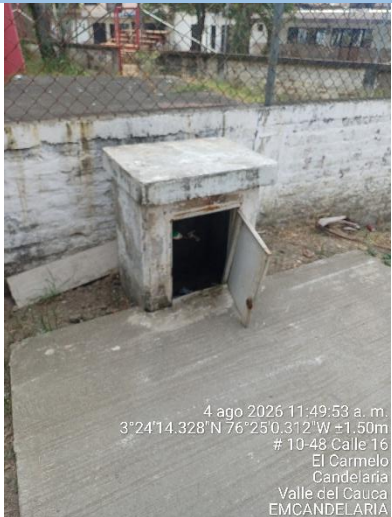
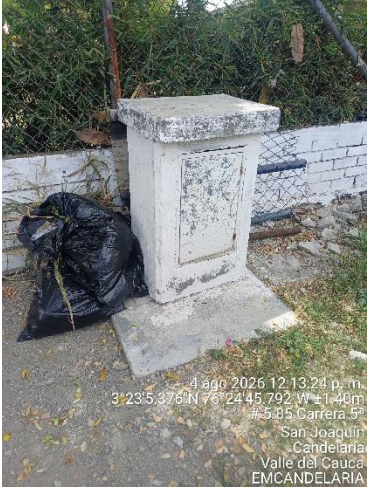
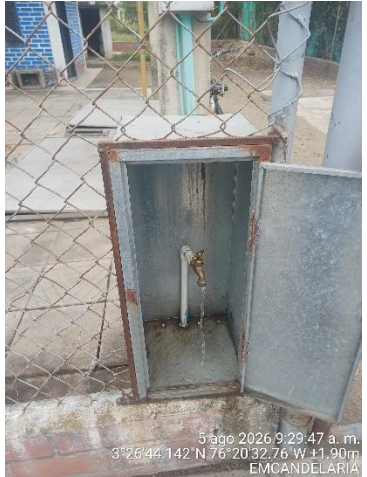
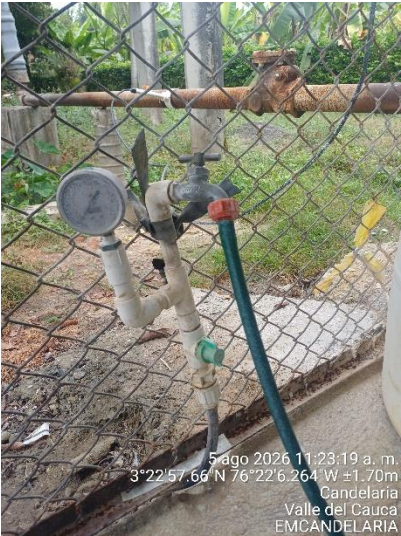
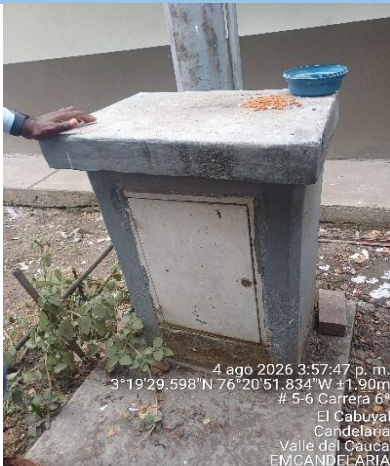
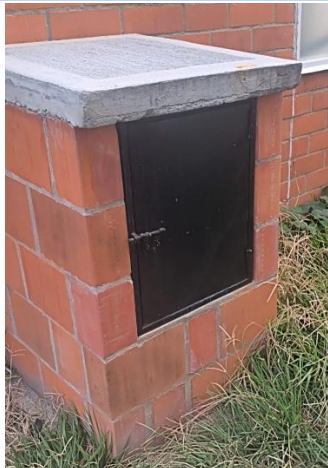
Tabla 23. Puntos de muestreo inspeccionados

| Nombre del Punto | Código | Dirección | Registro Fotográfico |
|---|---|---|---|
| Tanque Carmelo | 0001 | Salida del tanque<br>Calle 16, carrera 11 | |

| Nombre del Punto | Código | Dirección | Registro Fotográfico |
|---|---|---|---|
| Tiple Iglesia | 0001 | San Joaquín | <p>4 ago 2026 12:13:24 p. m.<br/>3°23'5.376" N 76°24'45.792" W ±1.40m<br/># 685 Carrera 5ª<br/>San Joaquín<br/>Candelaria<br/>Valle del Cauca<br/>EMCANDELARIA</p> |
| Lauro | 0001 | El Lauro | <p>5 ago 2026 9:29:47 a. m.<br/>3°26'44.142" N 76°20'32.76" W ±1.90m<br/>EMCANDELARIA</p> |
| Buchitolo | 0001 | Finca La Linda | <p>5 ago 2026 11:23:19 a. m.<br/>3°22'57.66" N 76°22'6.264" W ±1.70m<br/>Candelaria<br/>Valle del Cauca<br/>EMCANDELARIA</p> |

| Nombre del Punto | Código | Dirección | Registro Fotográfico |
|---|---|---|---|
| Cabuyal – Policía | 0002 | Al costado de la Estación de Policía | |
| PTAP Arenal | Sin información | PTAP Arenal | |

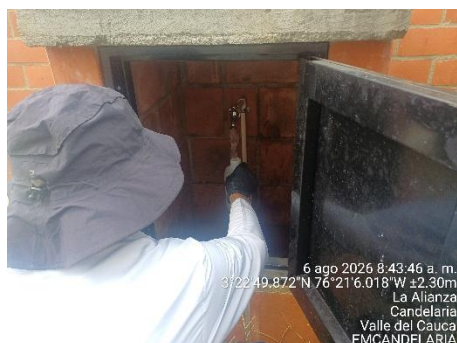
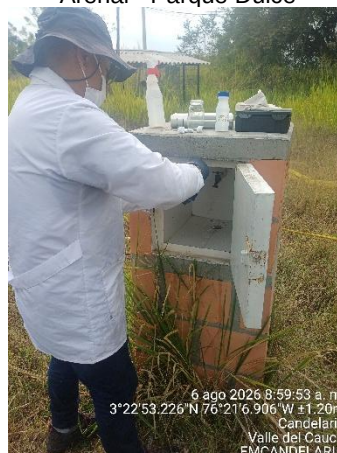
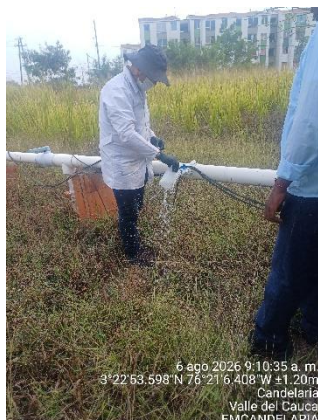
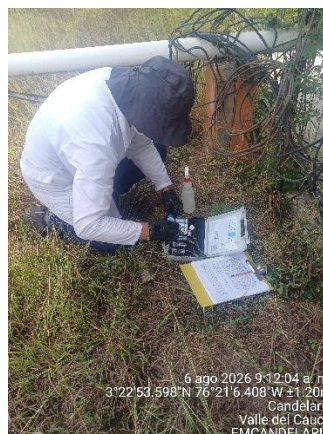
Imagen 31. Toma de muestras y análisis fisicoquímico insitu por parte del laboratorio contratado por la persona prestadora en el punto de muestreo  
Arenal - PIDU Arenal - Parque Dulce

Arenal - Pozo

Del anterior análisis fisicoquímico se evidenció que los parámetros de pH y cloro libre, se encuentran dentro de los rangos establecidos para el agua para consumo humano establecidos en la Resolución 2115 de 2007.

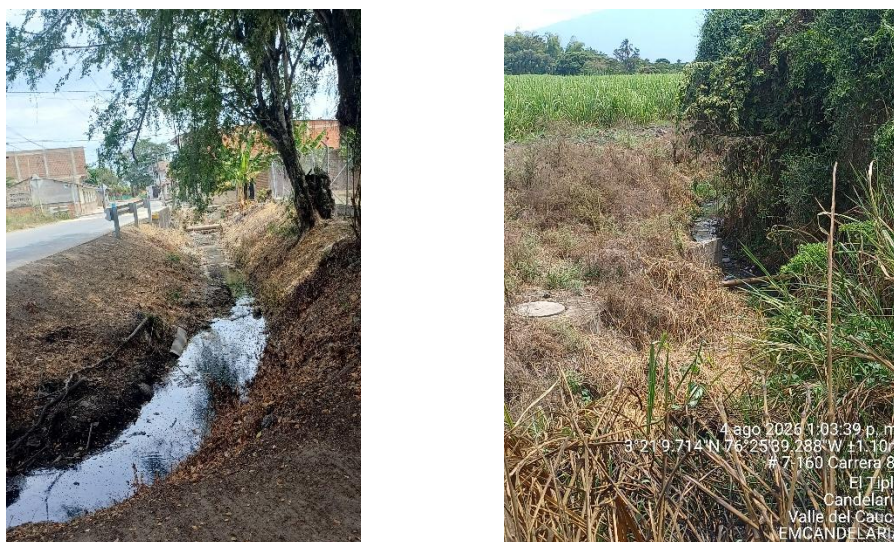
Imagen 32. Punto de descarga sistema El Tiple  
Acequia Granadilla

El prestador presentó documento de caracterización de vertimientos domésticos emitido por el laboratorio Microambiental Ingeniería S.A.S con fecha de agosto de 2023 y reporte de mediciones de parámetros para vertimiento final 1 y vertimiento final 2; para los años 2024, 2025 y para lo corrido del año 2026 (de enero a julio), pero no se evidenció caracterización de aguas residuales.

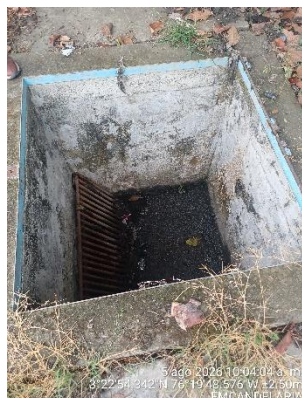
Imagen 34. Predio donde se encontraba el sistema lagunar anterior, actualmente en construcción de nueva PTAP

Cámara de ingreso y rejilla para cribado

Pozos de inspección sin tapa

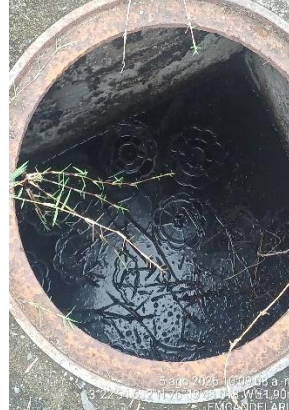
Pozo de inspección con rosetones

Pozos de inspección sin tapa

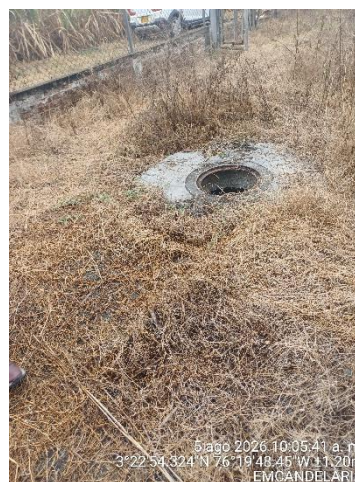
Zonas verdes sin mantenimiento

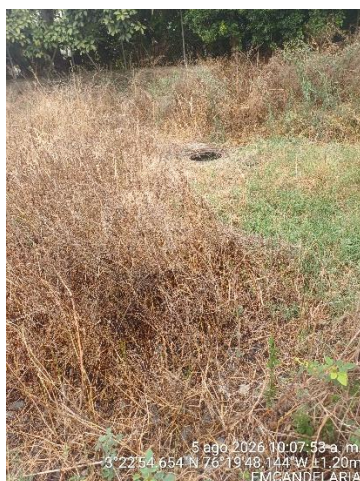
Acumulación de residuos

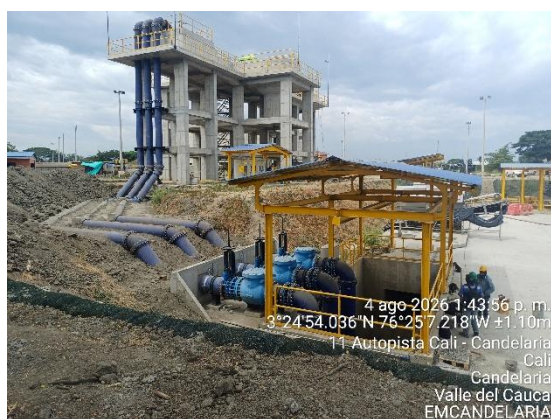
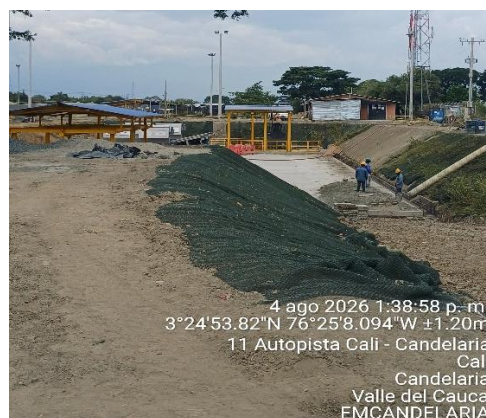
Imagen 35. Obra de construcción de nueva PTAP

- **Construcción del colector de 4,7 km para integración de sistemas:** La empresa prestadora indicó que esta obra corresponde a la construcción de un colector de aproximadamente 4,7 km de longitud, ejecutado mediante la articulación de diferentes actores públicos y privados, incluyendo constructoras vinculadas al desarrollo de los sectores beneficiados. El colector tiene un diámetro de 27 y 36 pulgadas y está construido en tubería de concreto reforzado. Su recorrido permite conducir las aguas residuales desde la estructura ubicada en el sector Chande (Villagorgona) – Belo Horizonte hacia la infraestructura de tratamiento correspondiente. Según el prestador, esta obra constituye un elemento estratégico porque permite integrar hidráulicamente los sistemas de alcantarillado de Villagorgona y Buchitolo con la infraestructura de tratamiento que se encuentra en construcción, además de mejorar la capacidad de conducción, reducir recorridos independientes, conducir los caudales hacia el sistema de tratamiento, facilitar la operación integrada del sistema, preparar la infraestructura para la entrada en operación de la PTAR.
