## 2 IDENTIFICACIÓN DE LA ACCIÓN DE VIGILANCIA E INSPECCIÓN REALIZADA

| <br><b>Superservicios</b> | <b>INFORME DE VIGILANCIA O<br/>INSPECCIÓN ESPECIAL,<br/>DETALLADA O CONCRETA</b> | <br><b>SIGME</b> |

| <b>2.5</b> Ubicaciones físicas o virtuales objeto de la acción: | <b>Físicas:</b><br>Oficinas carrera 15 No. 1 Sur – 11, Zipaquirá, Cundinamarca<br>Sistemas de Acueducto y Alcantarillado – Neusa y Zipaquirá, Cundinamarca<br><br><b>Virtuales:</b><br>Documentación suministrada por el prestador en carpetas virtuales (Google Drive), Sistema Único de Información de Servicios Públicos Domiciliarios (SUI) y Sistema de Gestión de Documentos Electrónicos de Archivo – CRONOS. |

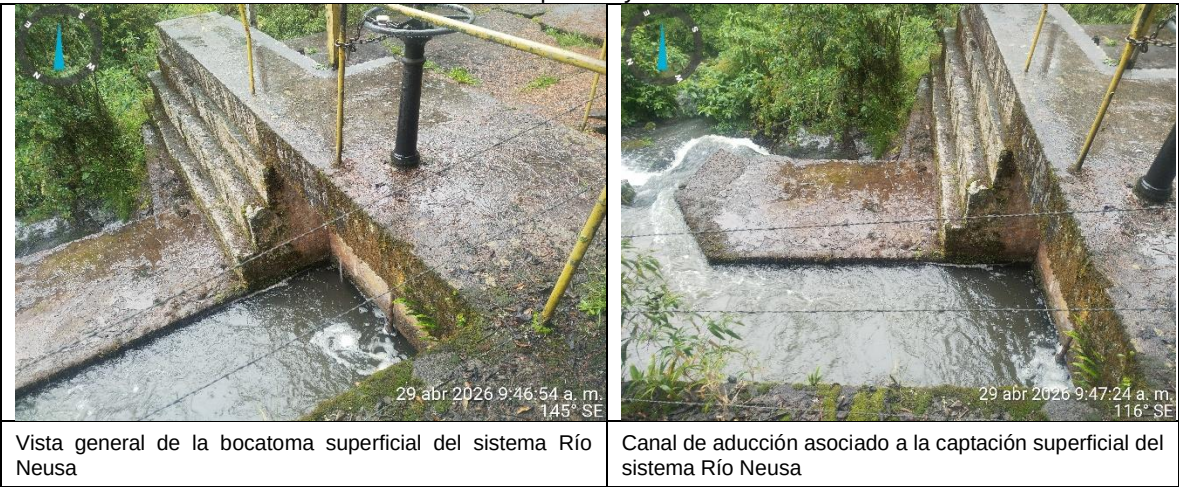
Imagen 7. Registro fotográfico de la bocatoma superficial del sistema Río Neusa y estructuras asociadas de captación y aducción.

En concordancia con lo anterior, se evidencia que el prestador no cuenta con medición directa y permanente del caudal captado en la principal fuente de abastecimiento del sistema (Río Neusa), debido a que la macromedición se realiza únicamente a la entrada de la PTAP Regional y no desde la captación o en la línea de aducción. Esta situación limita la trazabilidad hidráulica integral del sistema, impidiendo determinar con precisión el volumen efectivamente derivado desde la fuente, así como identificar posibles pérdidas, fugas o variaciones operacionales previas al tratamiento. Lo anterior evidencia debilidades en el control operacional y en la sectorización hidráulica de la cadena de abastecimiento, presuntamente en contravía de los criterios de control y trazabilidad técnica previstos en los artículos 47 y 56 de la Resolución 0330 de 2017.

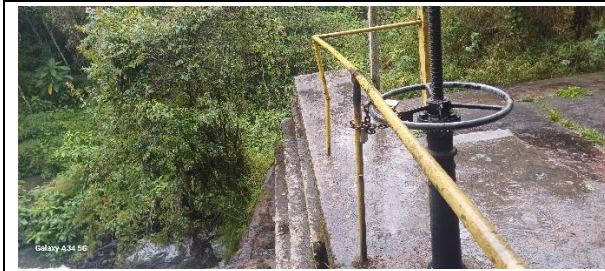
Estructura de control hidráulico mediante compuerta manual tipo volante

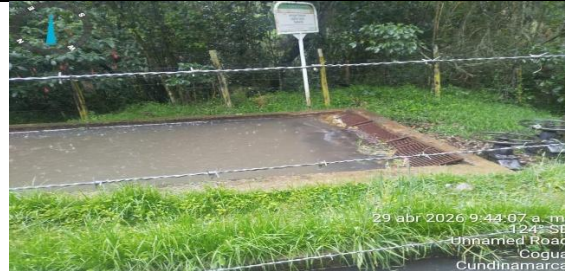
Desarenador asociado al sistema de captación previo al tratamiento

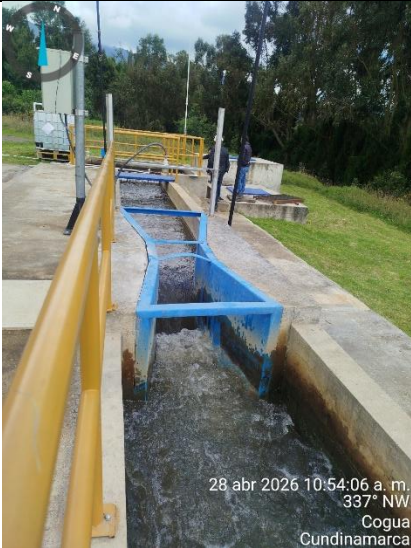
Imagen 8. Infraestructura asociada a los procesos de medición, dosificación, sedimentación y filtración de la PTAP Regional convencional.

| <p>Canaleta Parshall para medición de caudal de entrada a la PTAP Regional convencional.</p> | <p>Equipo de ensayo de jarras utilizado para la determinación de la dosificación de productos químicos en la PTAP Regional convencional.</p> |

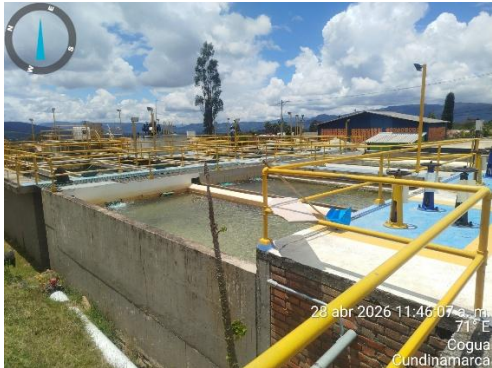
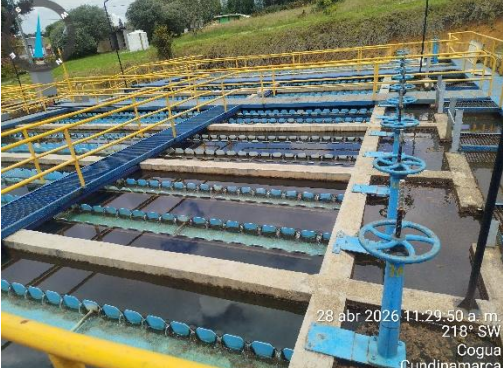
| <p>Unidades de sedimentación de la PTAP Regional convencional</p> | <p>Unidades de filtración de la PTAP Regional convencional.</p> |

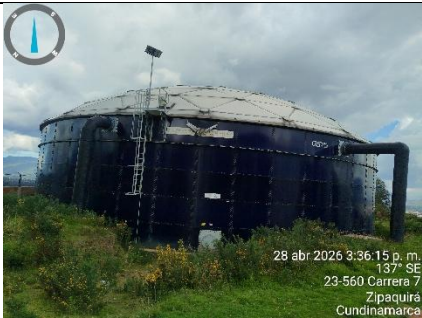
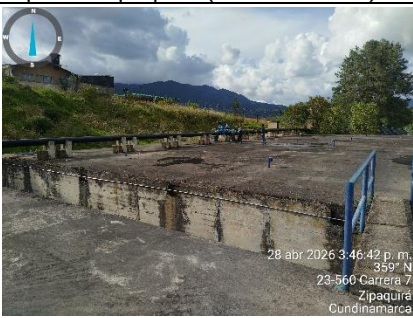
Imagen 9. Registro fotográfico - Tanques de almacenamiento y compensación y condiciones observadas durante la visita técnica en el sector San Antonio, municipio de Zipaquirá (Cundinamarca)

| <p>Tanque de compensación de 5.000 m³ ubicado en San Antonio, puesto en marcha aproximadamente en 2020</p> | <p>Tanques de compensación en concreto, semienterrados, con capacidad total de 6.000 m³</p> |

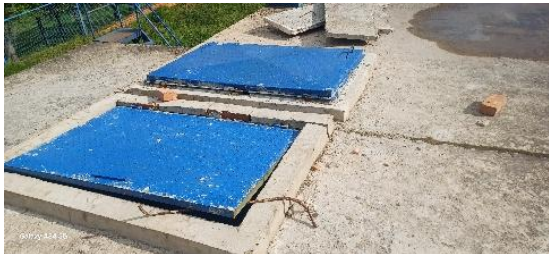
| <p>Tapa sobrepuesta trancada con varilla</p> | <p>Tapas con óxido y desgaste</p> |

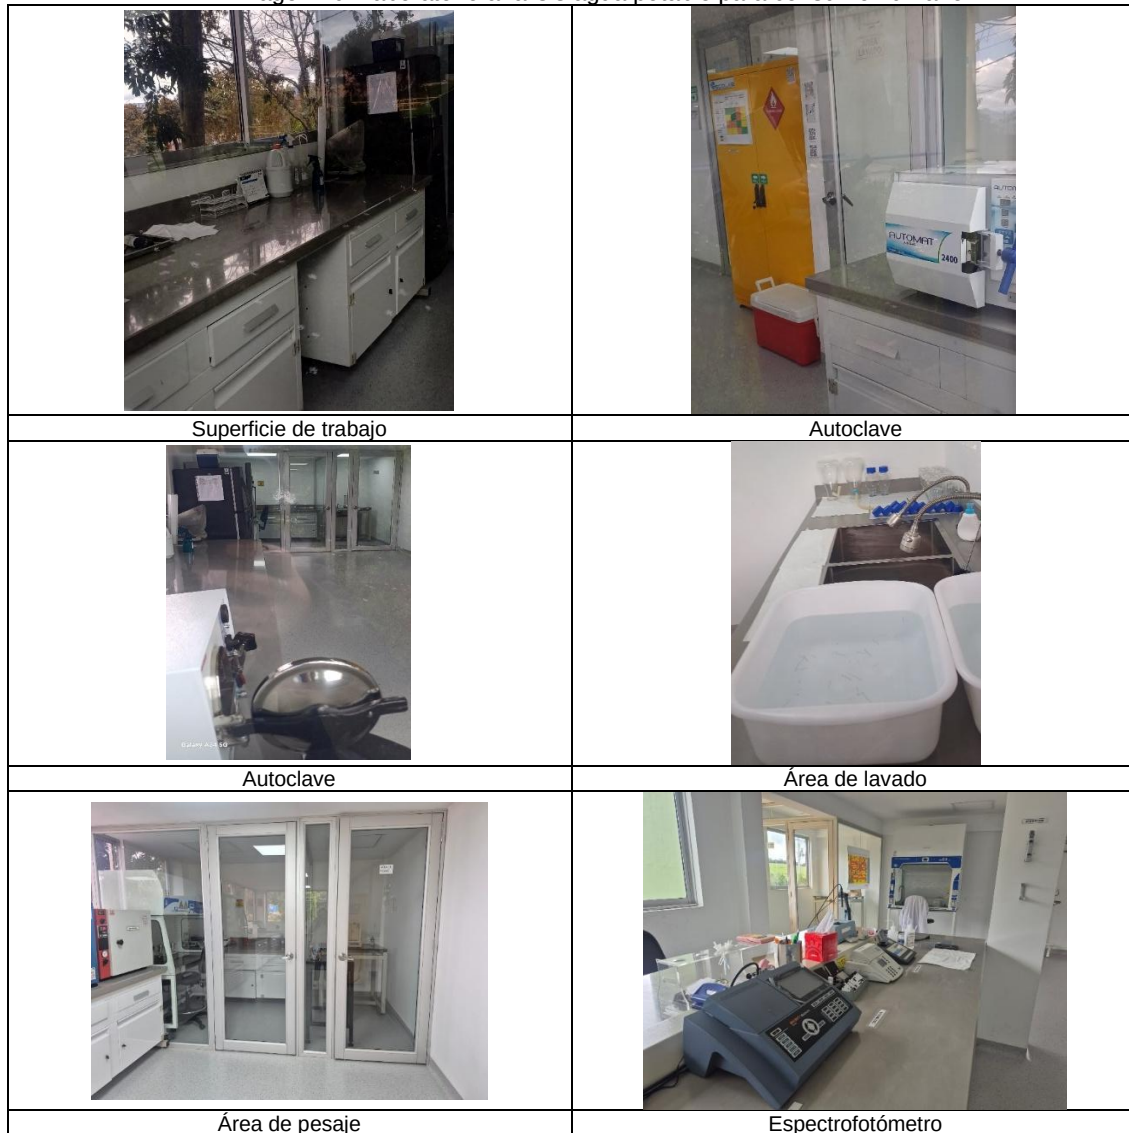
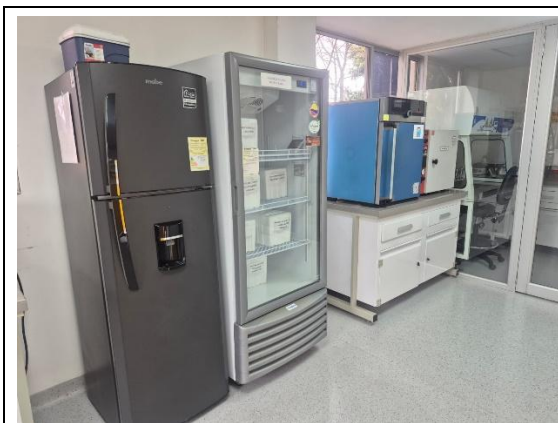
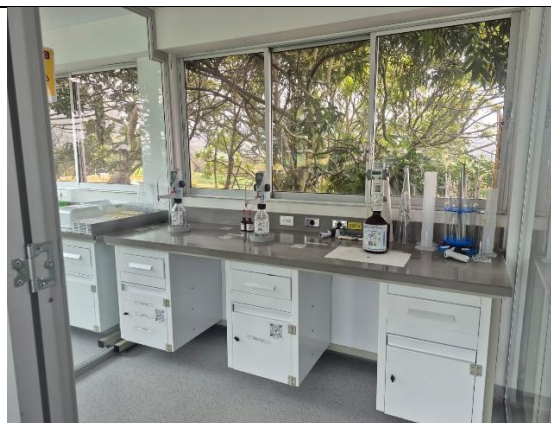
Imagen 16. Laboratorio análisis agua potable para consumo humano

**Neveras e incubadoras**

**Montaje de titulación**

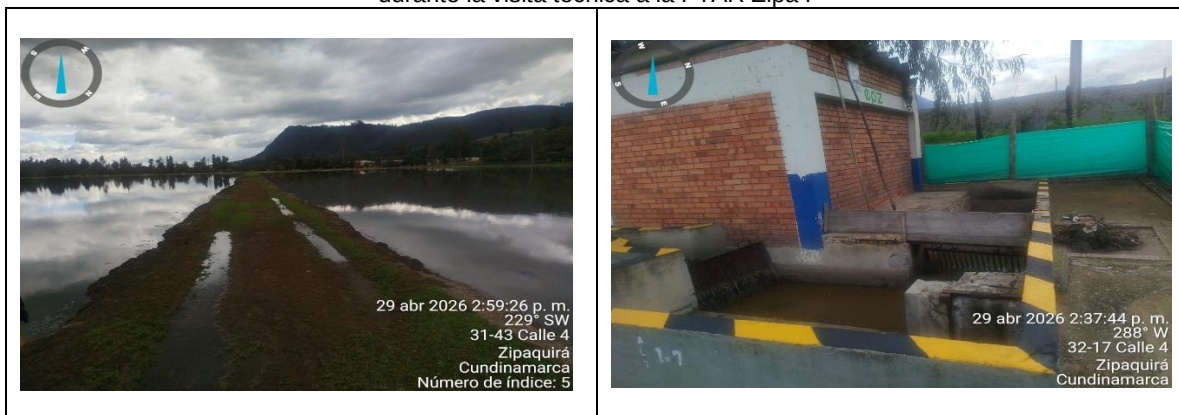
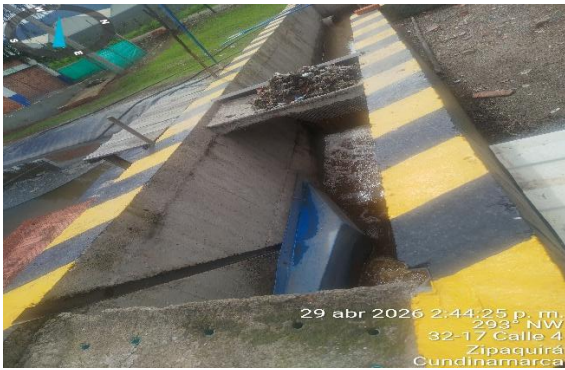
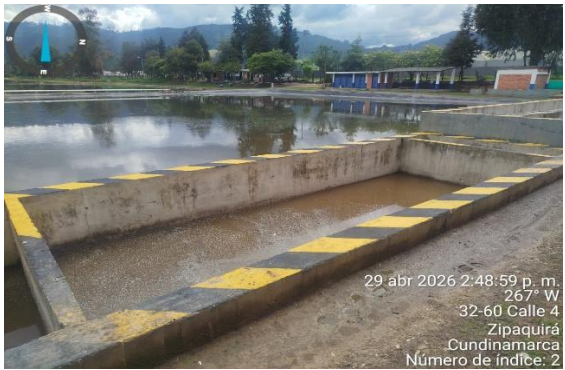
Imagen 17. Registro fotográfico - Infraestructura preliminar de tratamiento y lagunas de oxidación observadas durante la visita técnica a la PTAR Zipa I

| <p><b>Vista general de la PTAR Zipa I y lagunas de oxidación</b></p> <p>29 abr 2026 2:44:25 p. m.<br/>293° NW<br/>32-17 Calle 4<br/>Zipaquirá<br/>Cundinamarca</p> | <p><b>Canal de entrada y rejillas de cribado de la PTAR Zipa I</b></p> <p>29 abr 2026 2:48:59 p. m.<br/>267° W<br/>32-60 Calle 4<br/>Zipaquirá<br/>Cundinamarca<br/>Número de índice: 2</p> |
| <p><b>Canaleta Parshall para medición de caudal</b></p> | <p><b>Trampa de grasa estructura preliminar de tratamiento de la PTAR Zipa I</b></p> |

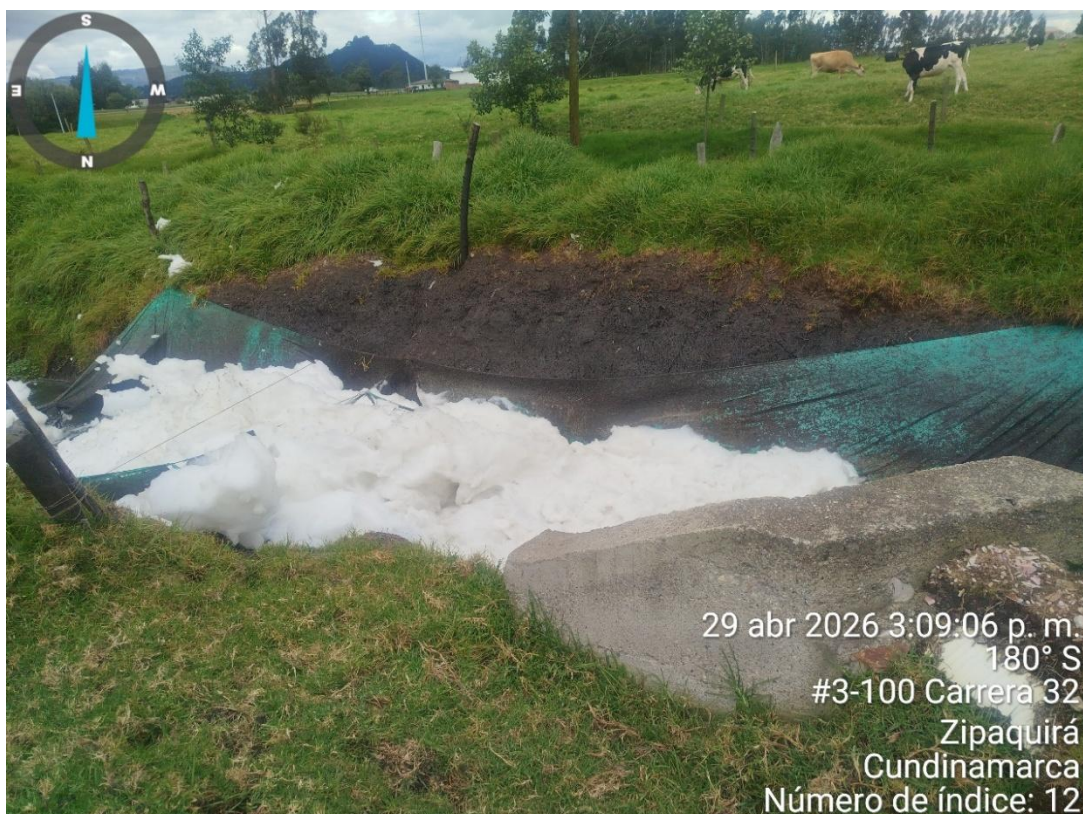
Imagen 18. Registro fotográfico – Punto de vertimiento de la PTAR Zipa I sobre la quebrada Salinas

Al respecto, el prestador informó que actualmente realiza el pago de tasa retributiva ante la Corporación Autónoma Regional de Cundinamarca (CAR). Sin embargo, la existencia de pagos asociados con la tasa retributiva no sustituye las obligaciones técnicas, ambientales y operacionales relacionadas con el cumplimiento de metas de saneamiento, tratamiento y control de vertimientos.

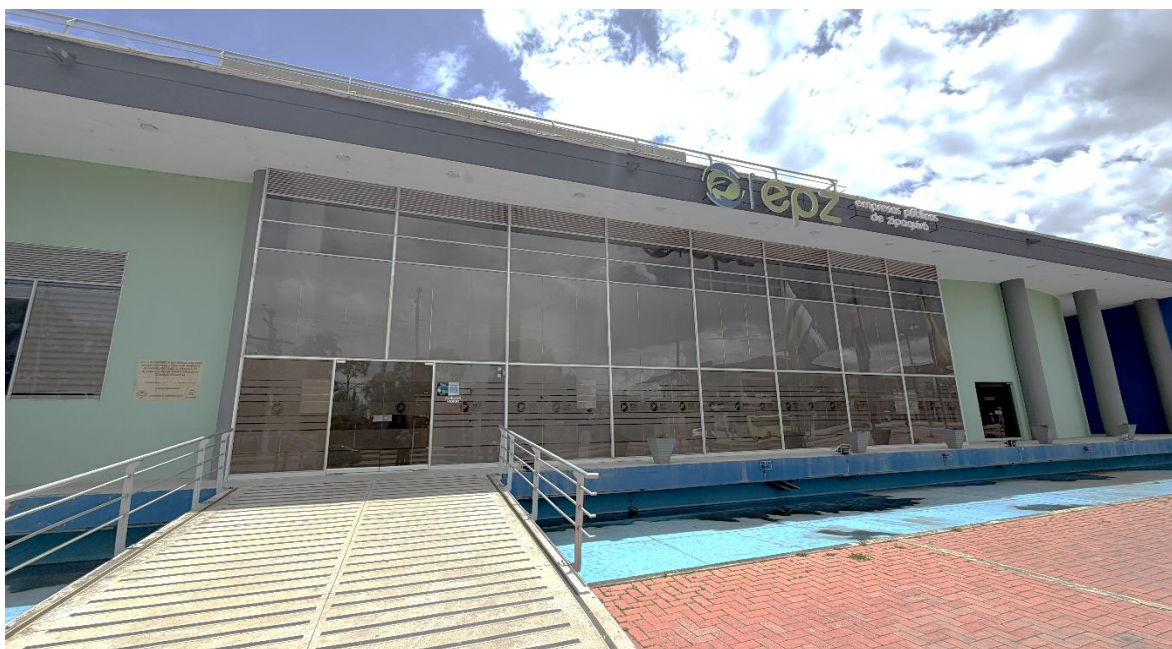
Imagen 19. Sede única de atención al cliente

En la sede de atención, se evidenció que cuenta con accesibilidad para personas con movilidad reducida. Al entrar, existe un módulo de recepción e información el cual cuenta con un buzón de sugerencias. Al costado izquierdo de la entrada, se encuentra una cartelera informativa donde se evidencia la carta de trato digno al ciudadano, derechos y deberes de los usuarios, canales dispuestos para la atención al público, Notificaciones por edicto y piezas publicitarias del ente territorial municipal
