| <br><b>Superservicios</b> | <b>INFORME DE VIGILANCIA O<br/>INSPECCIÓN ESPECIAL,<br/>DETALLADA O CONCRETA</b> | <br><b>SIGME</b> |

#### 5. DESCRIPCIÓN DE LO DESARROLLADO

El propósito de la visita fue verificar las condiciones en las que se presta el servicio público de aseo en el municipio de Ibagué, departamento del Tolima, por parte de la empresa OCOBOS SA ESP. Esta acción se llevó a cabo en respuesta a múltiples alertas relacionadas con la presunta inadecuada gestión por parte de las empresas prestadoras, especialmente en lo referente a la desvinculación de usuarios, derivada del ingreso de nuevos operadores del servicio en la zona.

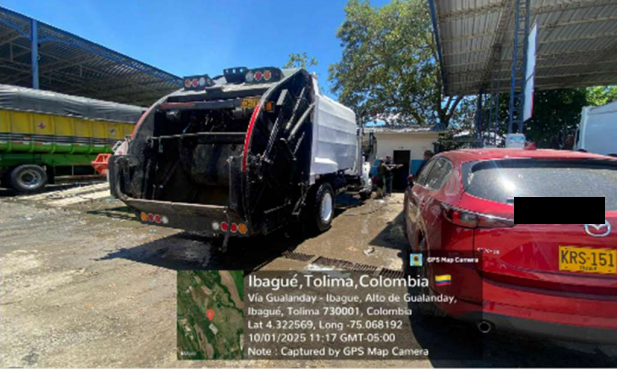
Durante la visita se evidenció que el prestador no cuenta con base de operaciones, los vehículos son parqueados en un servicentro, el cual, también se utiliza para el lavado y mantenimiento de estos. Ver Foto 3.

| <p><b>Foto 3 Parqueadero Servicentro</b></p> <p>Ibagué, Tolima, Colombia<br/>Vía Gualanday - Ibagué, Alto de Gualanday,<br/>Ibagué, Tolima 730001, Colombia<br/>Lat 4.322569, Long -75.068192<br/>10/01/2025 11:17 GMT-05:00<br/>Note - Captured by GPS Map Camera</p> | <p><b>Foto 4 Lavado de vehículos</b></p> <p>Ibagué, Tolima, Colombia<br/>Vía Gualanday - Ibagué, Alto de Gualanday,<br/>Ibagué, Tolima 730001, Colombia<br/>Lat 4.322622, Long -75.068185<br/>10/01/2025 11:16 GMT-05:00<br/>Note - Captured by GPS Map Camera</p> |

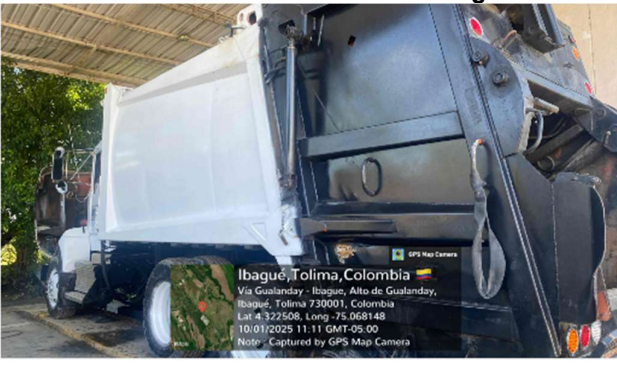
| <p><b>Foto 5 vehículo WDY586 sin logos</b></p> <p>Ibagué, Tolima, Colombia<br/>Vía Gualanday - Ibagué, Alto de Gualanday,<br/>Ibagué, Tolima 730001, Colombia<br/>Lat 4.322508, Long -75.068148<br/>10/01/2025 11:11 GMT-05:00<br/>Note - Captured by GPS Map Camera</p> | <p><b>Foto 6 vista lateral vehículo WDY586</b></p> <p>Ibagué, Tolima, Colombia<br/>Vía Gualanday - Ibagué, Alto de Gualanday,<br/>Ibagué, Tolima 730001, Colombia<br/>Lat 4.322519, Long -75.068099<br/>10/01/2025 11:14 GMT-05:00<br/>Note - Captured by GPS Map Camera</p> |

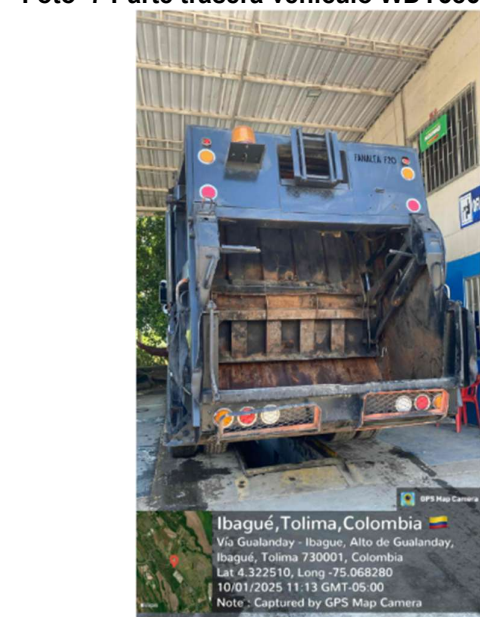
| <p><b>Foto 7 Parte trasera vehículo WDY586 sin placa</b></p> <p>Ibagué, Tolima, Colombia<br/>Vía Gualanday - Ibagué, Alto de Gualanday,<br/>Ibagué, Tolima 730001, Colombia<br/>Lat 4.322510, Long -75.068280<br/>10/01/2025 11:13 GMT-05:00<br/>Note - Captured by GPS Map Camera</p> | <p><b>Foto 8 Parte lateral vehículo WDY586</b></p> <p>Ibagué, Tolima, Colombia<br/>Vía Gualanday - Ibagué, Alto de Gualanday,<br/>Ibagué, Tolima 730001, Colombia<br/>Lat 4.322511, Long -75.068098<br/>10/01/2025 11:13 GMT-05:00<br/>Note - Captured by GPS Map Camera</p> |

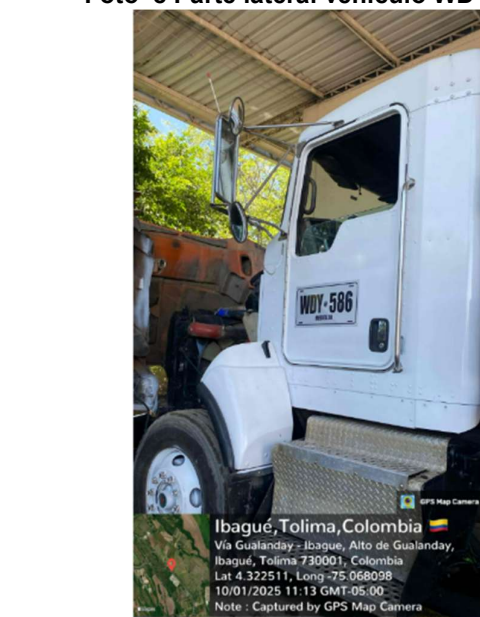
| ARTÍCULO 2.3.2.2.3.36, DECRETO 1077 DE 2015 | OBSERVACIÓN |
|---|---|
| 3. En los distritos o municipios con más de 5.000 usuarios en el servicio público de aseo, deberán contar con equipos de compactación de residuos. Se exceptúan aquellos que se destinen a la recolección de residuos separados con destino al aprovechamiento, manejo de residuos de construcción y demolición y otros residuos que no sean susceptibles de ser compactados. | Los vehículos inspeccionados contaban con caja compactadora. Ver Foto 8 Parte lateral vehículo WDY586. |
| 6. Las cajas compactadoras de los vehículos destinados a la recolección transporte de los residuos sólidos con destino a disposición final, deberán ser de tipo de compactación cerrada, de manera que impidan la pérdida del líquido (lixiviado), y contar con un mecanismo automático que permita una rápida acción de descarga. | La caja de compactación de los vehículos inspeccionados era de tipo cerrada y contaban con cajas de almacenamiento de lixiviados que permitía la descarga de los líquidos almacenados. Ver Foto 8 Parte lateral vehículo WDY586. |
| 7. Los equipos destinados a la recolección deberán tener estribos con superficies antideslizantes, y manijas adecuadas para sujetarse de tal forma que el personal pueda transportarse momentáneamente en forma segura. | Se observaron manijas y estribos en los vehículos observados. Ver Foto 8 Parte lateral vehículo WDY586 |
| 8. Los equipos deberán posibilitar el cargue y el descargue de los residuos sólidos almacenados de forma tal que evite la dispersión de estos y la emisión de partículas. | Los equipos inspeccionados posibilitaban el cargue y el descargue de los residuos sólidos almacenados evitando su dispersión, teniendo en cuenta que poseía la caja cerrada y mecanismo de compactación. Ver Foto 8 Parte lateral vehículo WDY586. |
| 9. Deberán estar diseñados de tal forma que no se permita el esparcimiento de los residuos sólidos durante el recorrido. | La caja de los vehículos era de tipo cerrada lo cual evitaba el esparcimiento de los residuos durante el recorrido. Ver Foto 8 Parte lateral vehículo WDY586. |
| 10. En los vehículos que no utilicen caja compactadora, los residuos sólidos deberán estar cubiertos durante el transporte, de manera que se reduzca el contacto con la lluvia, el viento y se evite el esparcimiento e impacto visual. Así mismo, deberán estar provistos de mecanismos que eviten la pérdida del líquido (lixiviado). | Los vehículos observados contaban con caja compactadora. Ver Foto 8 Parte lateral vehículo WDY586. |

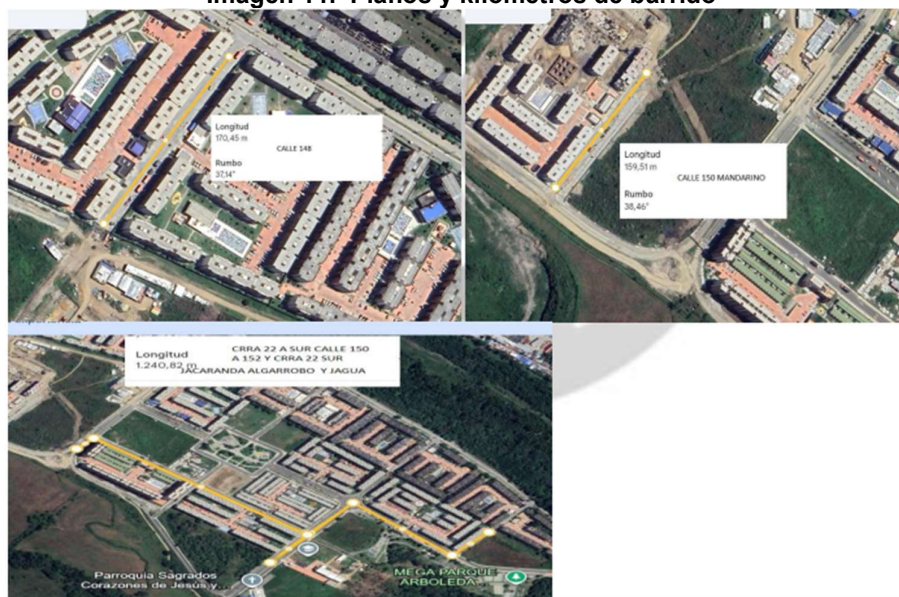
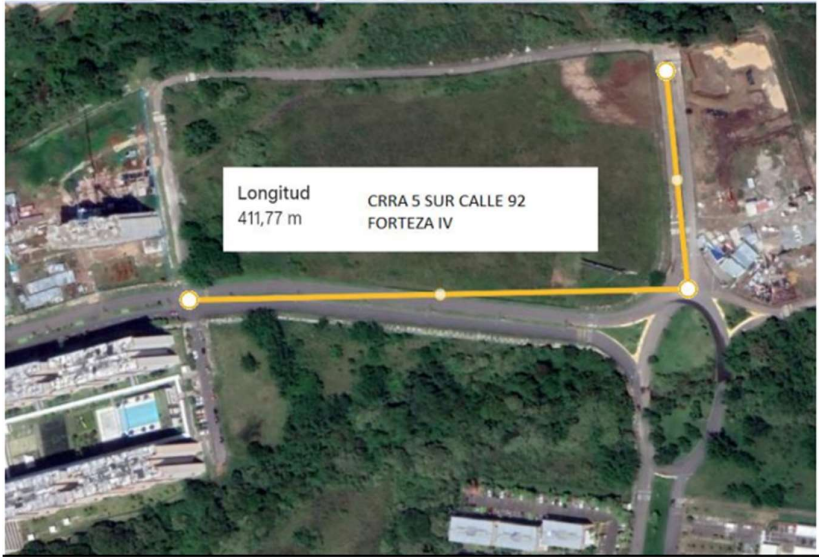
**Imagen 11. Planos y kilómetros de barrido**

De acuerdo con lo manifestado por el prestador en visita, la actividad de barrido se ejecuta a 65,4 Km/mes en promedio. Como soporte entregó el PPSA, donde se evidencian los kilómetros de calles barridas de la siguiente manera:

Es importante indicar que el PPSA, no es un soporte de ejecución de la actividad, así pues, no entregó lo requerido en la visita de inspección. De otra parte, al realizar la suma de las áreas anteriores no se evidencia un promedio de 65,4 Km/mes.

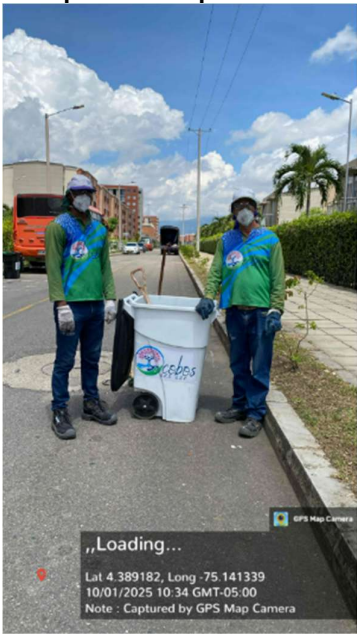
| <p><b>Foto 17 Elementos para la actividad y de protección personal</b></p> <p>„Loading...<br/>Lat 4.389182, Long -75.141339<br/>10/01/2025 10:34 GMT-05:00<br/>Note : Captured by GPS Map Camera</p> | <p><b>Foto 18 Operario con bolsas de barrido</b></p> <p>„Loading...<br/>Lat 4.389233, Long -75.141445<br/>10/01/2025 10:35 GMT-05:00<br/>Note : Captured by GPS Map Camera</p> |

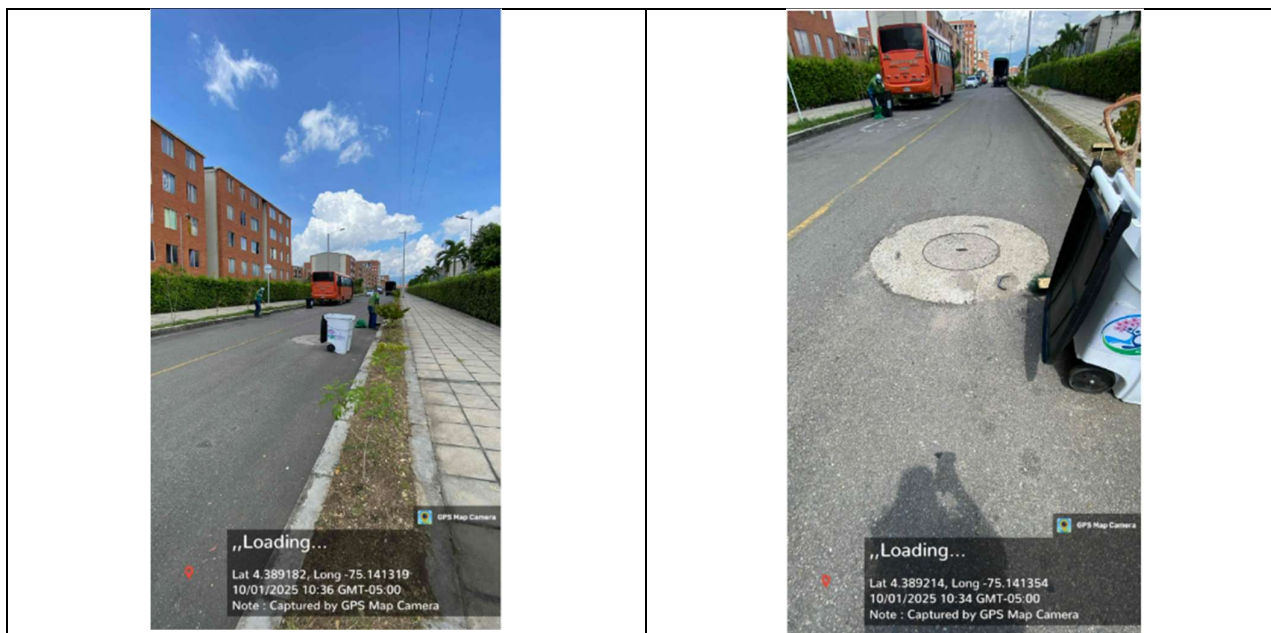
Durante la visita se revisó 1 microrruta de barrido y limpieza de vías y áreas públicas y no fue posible determinar si se estaba ejecutando conforme al plan operativo, pues en campo no fueron identificadas y no se encontraba el respectivo plano según el plan operativo establecido por la empresa, los soportes de lo verificado en campo puede ser observado en la Foto 19 Ejecución de la actividad y Foto 20 Ejecución de la actividad.

| <p><b>Foto 19 Ejecución de la actividad</b></p> | <p><b>Foto 20 Ejecución de la actividad</b></p> |
