| <br><b>Superservicios</b> | <b>INFORME DE VIGILANCIA O<br/>INSPECCIÓN ESPECIAL, DETALLADA<br/>O CONCRETA</b> | <br><b>SIGME</b> |

## 1. IDENTIFICACIÓN DEL PRESTADOR

El propósito de la visita fue verificar las condiciones en las que se presta el servicio público de aseo en el área de prestación de servicio (APS) de Cali, departamento del Valle del Cauca, por la empresa PROMOVALLE S.A.S. E.S.P.

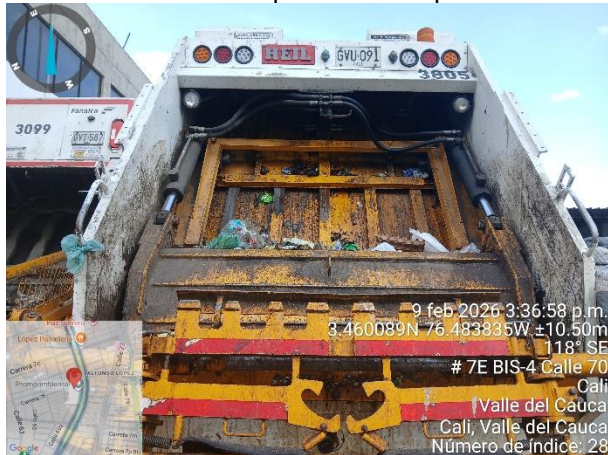
En el desarrollo de la inspección adelantada a la base de operaciones, se observó que los vehículos con placa GVU 091 y GVT581, los cuales estaban en espera de ser lavados contenían residuos en la tolva, como se muestra en la Tabla 13 y fotos: Foto 21, Foto 22, Foto 23 y Foto 24.

**Foto 21. Vehículo compactador con placa GUV091**

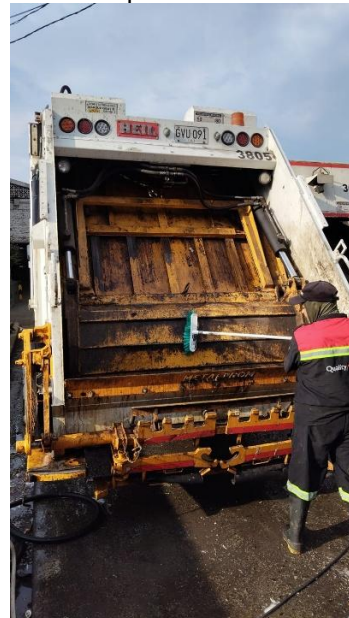
**Foto 22. Vista del vehículo compactador con placa GUV091 en proceso de lavado en base de operaciones**

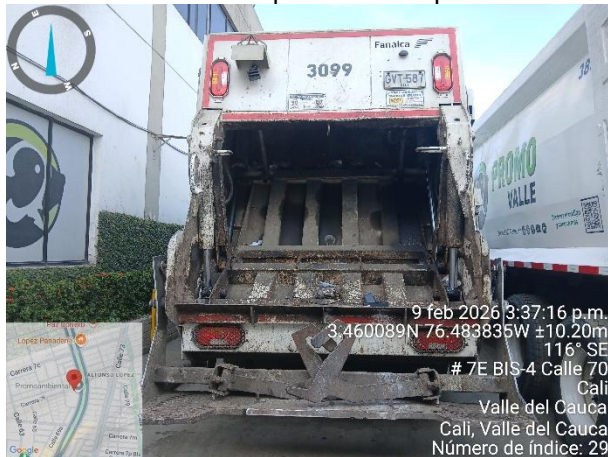
**Foto 23. Vehículo compactador con placa GVT587**

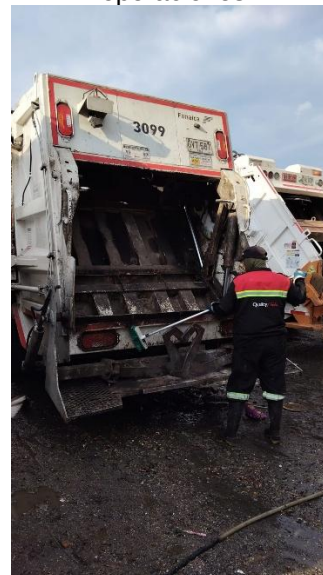
**Foto 24. Vista del vehículo compactador con placa GVT587 en proceso de lavado en base de operaciones**

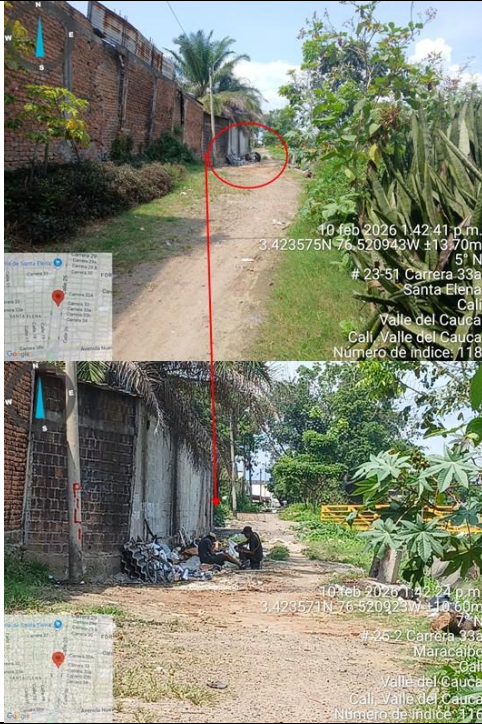
| No | Localización | Hora inspección | Registro fotográfico | Observaciones |
|---|---|---|---|---|
| 1 | Comuna 10<br>Calle 25 #<br>33A | 10/02/2026<br>1:35 pm | <b>Foto 45. Vista del punto crítico El Descubrimiento</b> | <p>El punto se denomina El Descubrimiento - Santa Helena.</p> <p>Punto de alto impacto por cercanía a colegio.</p> <p>Para su manejo el prestador informó que ha desarrollado campañas educativas y recorridos con representantes de la Alcaldía de Cali, Valle del Cauca.</p> <p>En el punto se observaron residuos mixtos (domiciliarios, RCD y orgánicos procedentes de la plaza de mercado) y presencia de habitantes de calle.</p> |

| No | Localización | Hora inspección | Registro fotográfico | Observaciones |
|---|---|---|---|---|
| | | | | Se informó atención diaria. |

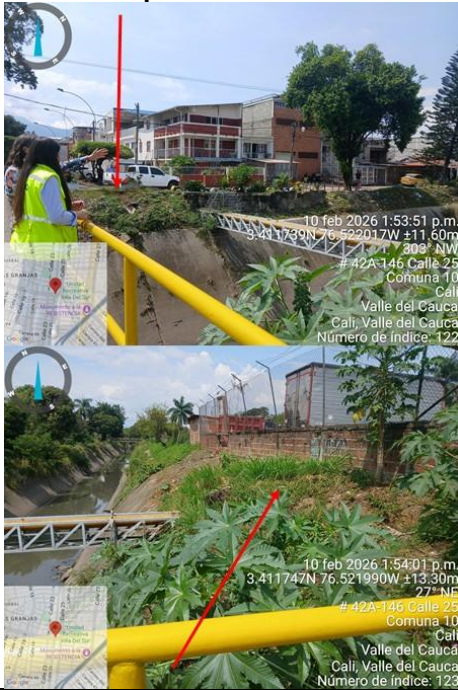
| No | Localización | Hora inspección | Registro fotográfico | Observaciones |
|---|---|---|---|---|
| 2 | Comuna 10<br>Carrera 44 #<br>25 | 10/02/2026<br>1:52 pm | <p><b>Foto 46. Vista del punto crítico recuperado comuna 16</b></p> | <p>Este punto fue reportado al municipio como recuperado en agosto de 2025.</p> <p>Este trabajo fue realizado en apoyo con la oficina de planeación de la alcaldía y la comunidad aledaña.</p> |

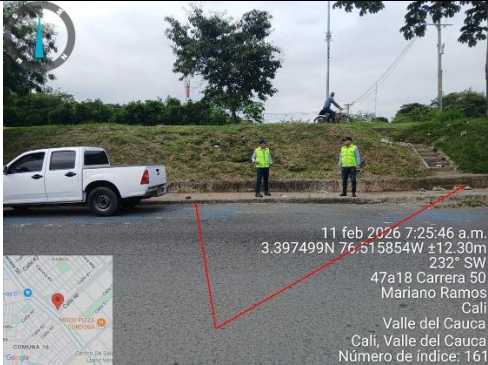
| No | Localización | Hora inspección | Registro fotográfico | Observaciones |
|---|---|---|---|---|
| 3 | Comuna 16<br>Kra 50 # 58 | 11/02/2026<br>7:19 am | <p><b>Foto 47. Vista del punto crítico recuperado Mariano Ramos</b></p> | <p>Este punto se ubica en el barrio Mariano Ramos. Se identificó en el censo del PGIRS de la ciudad. Fue recuperado por el prestador</p> |

| No | Localización | Hora inspección | Registro fotográfico | Observaciones |
|---|---|---|---|---|
| | | | <p>11 feb 2026 7:25:46 a.m.<br/>3.397499N 76.515854W ±12.30m<br/>232° SW<br/>47a18 Carrera 50<br/>Mariano Ramos<br/>Cali<br/>Valle del Cauca<br/>Cali, Valle del Cauca<br/>Número de índice: 161</p> | aproximadamente hace 1 año.<br>En la visita de inspección no se observaron residuos.<br>Se indicó que se realiza seguimiento con apoyo de la Policía. |

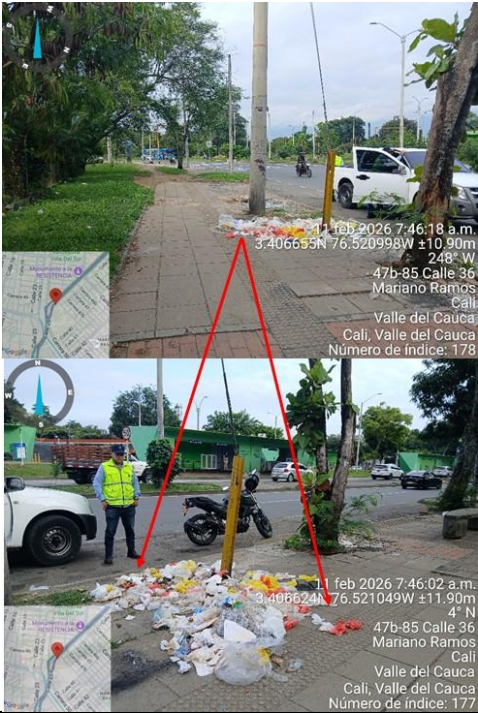
| No | Localización | Hora inspección | Registro fotográfico | Observaciones |
|---|---|---|---|---|
| 4 | Comuna 16<br>Calle 36 # 47 | 11/02/2026<br>7:42 am | <p><b>Foto 48. Vista del punto crítico La Bahía</b></p> <p>11 feb 2026 7:46:18 a.m.<br/>3.406653N 76.520998W ±10.90m<br/>248° W<br/>47b-85 Calle 36<br/>Mariano Ramos<br/>Cali<br/>Valle del Cauca<br/>Cali, Valle del Cauca<br/>Número de índice: 178</p> <p>11 feb 2026 7:46:02 a.m.<br/>3.406624N 76.521049W ±11.90m<br/>4° N<br/>47b-85 Calle 36<br/>Mariano Ramos<br/>Cali<br/>Valle del Cauca<br/>Cali, Valle del Cauca<br/>Número de índice: 177</p> | Este punto se denomina La Bahía según el censo de PGIRS de la alcaldía.<br>Se observaron residuos domiciliarios provenientes de negocios de comidas rápidas ubicadas en cercanías de Coliseo María Isabel Urrutia.<br>Es considerado un punto de arrojo clandestino constante.<br>Se atiende quincenalmente. |
