| <br><b>Superservicios</b> | <b>INFORME DE VIGILANCIA O<br/>INSPECCIÓN ESPECIAL,<br/>DETALLADA O CONCRETA</b> | <br><b>SIGME</b> |

| <b>2.5. Ubicaciones físicas o virtuales objeto de la acción:</b> | Carrera 21 # 9 - 01 SECTOR GUABINAS Yumbo, Valle del Cauca |

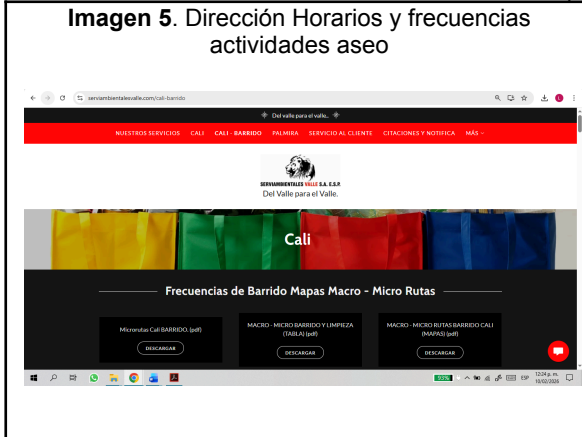
**Imagen 5.** Dirección Horarios y frecuencias actividades aseo

| ASPECTO A VERIFICAR | ITEM | NORMA | CUMPLE | | OBSERVACIONES |
|---|---|---|---|---|---|
| <b>5.3.2 Sitio web del prestador</b> | 1. Rutas y horarios de prestación de las diferentes actividades del servicio público de aseo. | Artículo 2.3.2.2.4.2.112. del Decreto 1077 de 2015 | X | | El prestador cuenta con sitio Web <a href="https://serviambientalesvalle.com/cali">https://serviambientalesvalle.com/cali</a> , en el cual se refleja lo siguiente:<br>Divulgación de frecuencias de recolección y transporte de residuos, de barrido y limpieza de áreas públicas, corte de césped, conforme las actividades registradas en el RUPS, como se muestra en la Imagen 5 e Imagen 6. |

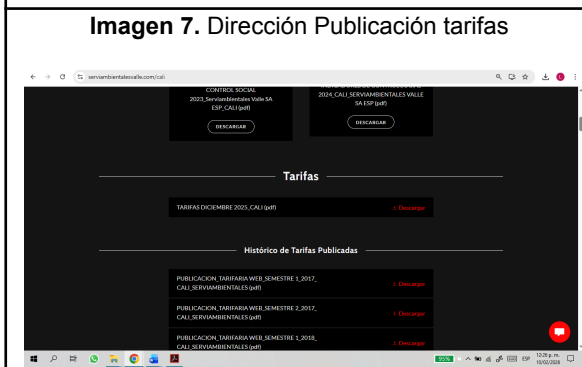
**Imagen 7.** Dirección Publicación tarifas

| ASPECTO A VERIFICAR | ITEM | NORMA | CUMPLE | | OBSERVACIONES |
|---|---|---|---|---|---|
| | 2. Tarifas. | | X | | En la página web del prestador se encuentran publicadas las tarifas 2025 (Diciembre) para la prestación del servicio de aseo, como se evidencia en la Imagen 7 e Imagen 8. |

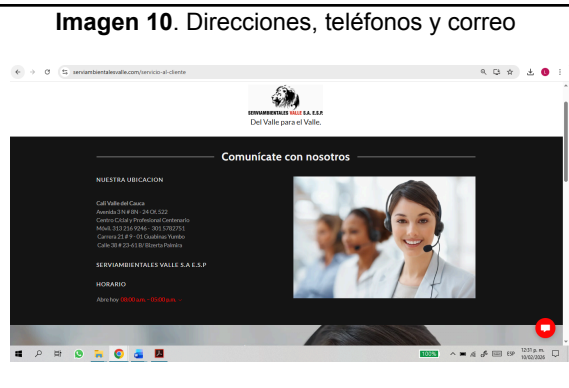
**Imagen 10.** Direcciones, teléfonos y correo

| ASPECTO A VERIFICAR | ITEM | NORMA | CUMPLE | | OBSERVACIONES |
|---|---|---|---|---|---|
| | 5. Direcciones de oficinas de peticiones, quejas y recursos para la atención de los usuarios. | | X | | Se evidenció en la página web las direcciones de las oficinas de PQRS, tal como se evidencia en la Imagen 10. |
| | 6. Números teléfonos para la atención de usuarios | | X | | Se identificaron los números de teléfonos de atención al usuario 313 216 9246 - 301 5782751, 314 2274949 conforme se identifica en la Imagen 10. |

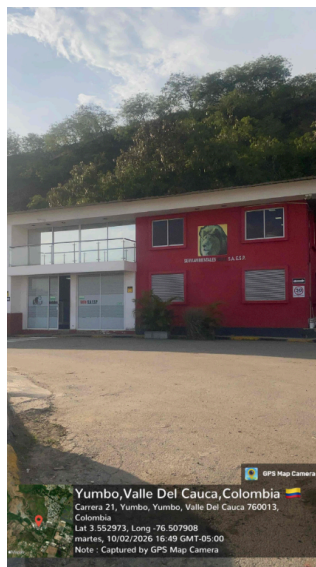
**Foto 15. Oficinas administrativas**

| NUMERAL ARTÍCULO 2.3.2.2.3.50<br>DEL<br>DECRETO 1077 DE 2015 | OBSERVACIÓN |
|---|---|
| 1. Contar con áreas adecuadas para el parqueo y maniobra de los vehículos, depósito de insumos para la prestación de servicio, zona de control de operaciones, vestidores e instalaciones sanitarias para el personal, y oficinas administrativas. | Se cuenta con áreas adecuadas para el parqueo y maniobra del vehículo, depósito de insumos para la prestación de servicio, zona de control de operaciones y zonas administrativas. Ver Foto 15. Oficinas administrativas, Foto 22. Almacenamiento de insumos, Foto 21. Monitoreo a la operación, Foto 18. Parqueadero vehículos.<br><br>Sin embargo, no se cuenta con zonas <u>adecuadas</u> para vestidores e instalaciones sanitarias para el personal administrativo y operativo, no hay vestidores y no se encontraban en condiciones óptimas y de salubridad los baños del personal operativos, así mismo, los baños observados se encontraban fuera del perímetro de la base de operaciones. Ver Foto 16. Baño de operarios fuera de la base de operaciones, Foto 17. Baño de operarios fuera de la base de operaciones. |

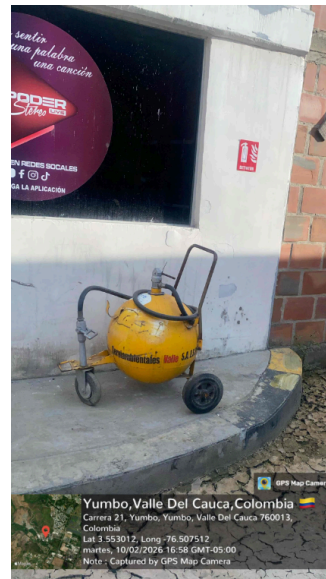
**Foto 20.** Extintor

| NUMERAL ARTÍCULO 2.3.2.2.3.50<br>DEL<br>DECRETO 1077 DE 2015 | OBSERVACIÓN |
|---|---|
| 5. Contar con equipos de control de incendios. | Se evidenció extintor satélite Ver Foto 20. Extintor |

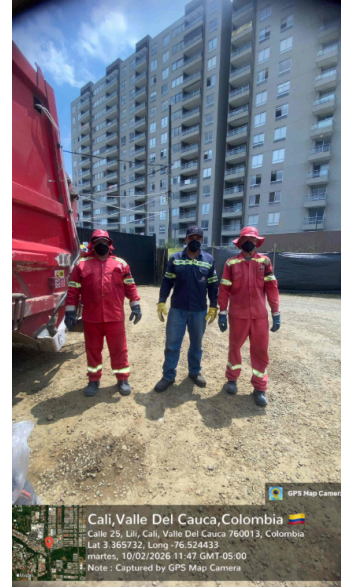
**Foto 38.** vehículo WDL987 operarios

| TIPO Y PLACA VEHÍCULO | MACRO / MICRORRUTA / FRECUENCIA | FECHA / HORA | SECTOR / BARRIO DONDE SE ENCONTRA EL VEHÍCULO | OBSERVACIONES Y HALLAZGOS |
|---|---|---|---|---|
| LFL257 | Macrorruta: S1<br>Microrruta: MR1<br>Frecuencia: Lunes, miércoles y Viernes | 11/02/2026<br>09:07 a.m. | Unidad Reserva del Río | <p>No se visualizaron residuos no susceptibles de ser compactados, ni fuga de líquido lixiviado. Se evidenció equipo de carretera y contra incendio, se observaron extintores con recarga vigente, botiquín de primeros auxilios, conos y kit de derrames.</p> <p>Se identificó que los operarios portaban un rastrillo y una escoba como elementos complementarios para la recolección de regueros de residuos. Ver Foto 37. vehículo WDL987 elementos de limpieza, Foto 42. vehículo LFL257 operarios.</p> <p>Se identificó el porte de licencia de conducción, tarjeta de propiedad, SOAT y revisión técnico mecánicas vigentes en todos los vehículos.</p> <p>En las rutas verificadas se evidenció el uso de los siguientes elementos: gorra, protector de cuello uniforme reflectivo, botas, gafas y guantes. Ver Foto 29. Operarios Vehículo WDL999, Foto 38. vehículo WDL987 operarios, Foto 42. vehículo LFL257 operarios.</p> |

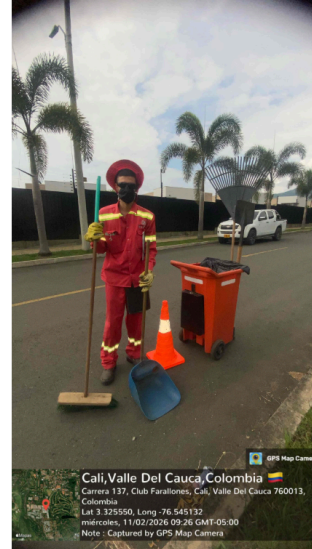
**Foto 50. Sector Pance operario**

| Ubicación, fecha y hora de verificación | Macrorruta, microrruta, frecuencia y horario | Observaciones |
|---|---|---|
| 11 de febrero de 2026<br>9:25 a.m<br>Sector Pance | <u>Macro:</u> Sector Pance<br><u>Micro:</u> MR106<br><u>Frecuencia:</u> Lunes a sábado<br><u>Horario:</u> 6:00 a.m. - 2 p.m. | Corresponde a una ruta del sector domiciliario de la zona Pance. El horario y la frecuencia de la microrruta verificada se estaba realizando conforme al esquema operativo del prestador y el PPSA. Se observó que se utilizaba carro, bolsas, rastrillo, recogedor.<br>Los operarios contaban con uniforme, botas, gorro, protector cuello, gafas tapabocas, como elementos de protección personal.<br>Ver Foto 49 Sector Pance operario, Foto 50 Plano sector Pance. |
