## 1. IDENTIFICACIÓN DEL PRESTADOR

## 2. IDENTIFICACIÓN DE LA ACCIÓN DE VIGILANCIA E INSPECCIÓN REALIZADA

Entre el 9 y el 11 de febrero de 2026, la Superintendencia de Servicios Públicos Domiciliarios (SSPD) adelantó visita de inspección a la empresa VEOLIA ASEO CALI S.A E. S. P., en el municipio de Santiago de Cali, Valle del Cauca, con el fin de verificar las condiciones de prestación del servicio público de aseo en los aspectos comerciales y técnicos.

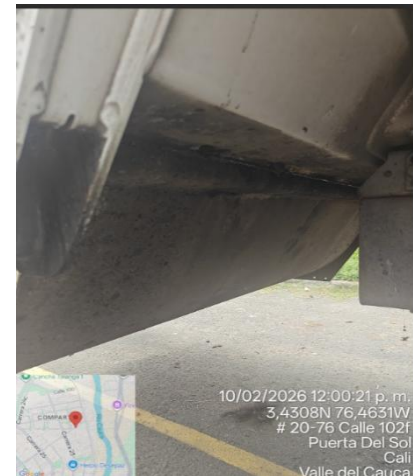
**Foto 35 Pérdida de líquido lixiviado vehículo  
ETL186**

A continuación, se presentan los soportes entregados por el prestador relacionados con el mantenimiento correctivo del vehículo ETL 186 sobre el cual se evidencio, pérdida de lixiviado durante la visita:

- La pérdida de líquido lixiviado, proveniente de los vehículos de recolección y transporte de residuos sólidos ordinarios identificados, genera impacto ambiental negativo y fomenta condiciones sanitarias desfavorables en las áreas de prestación del servicio, así mismo se genera mala imagen frente a los usuarios y de fuente deficiencias técnica operativas frente a los estados de operatividad y correctas condiciones técnicas frente a los requisitos exigibles a la flota vehicular destinada por el prestador para la actividad en el marco del servicio.

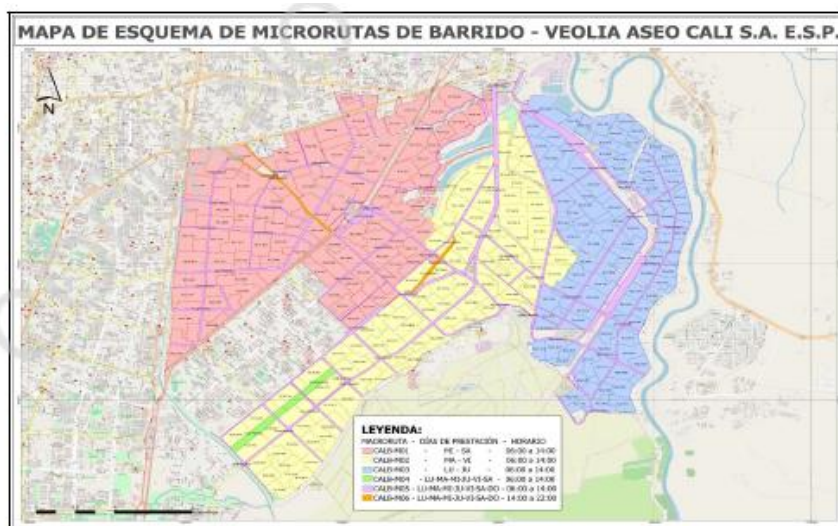
**Imagen 12. Macrorutas de barrido.**

El PPSA versión 4, establece en referencia a las macrorrutas que la zona se ha dividido en 3 grandes macro sectores, relacionados a continuación en las imágenes 12 y 13.
