## 2 IDENTIFICACIÓN DE LA ACCIÓN DE VIGILANCIA E INSPECCIÓN REALIZADA

| <br><b>Superservicios</b> | <b>INFORME DE VIGILANCIA O<br/>INSPECCIÓN ESPECIAL,<br/>DETALLADA O CONCRETA</b> | <br><b>SIGME</b> |

A continuación, se presenta el análisis de cada uno de los componentes del sistema de acueducto, enfatizando en las observaciones y presuntos hallazgos identificados en la información remitida por el prestador en respuesta al requerimiento con radicado SSPD No. 20264251890171 del 30 de abril de 2026, los reportes de información al SUI por parte del prestador y la visita realizada entre los días 06 al 08 de mayo de 2026.

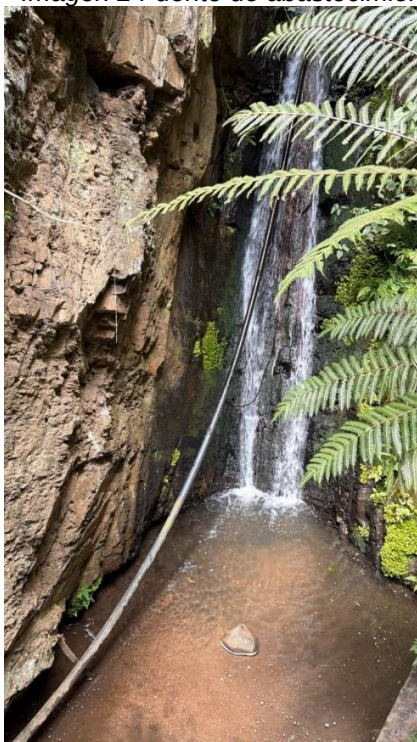
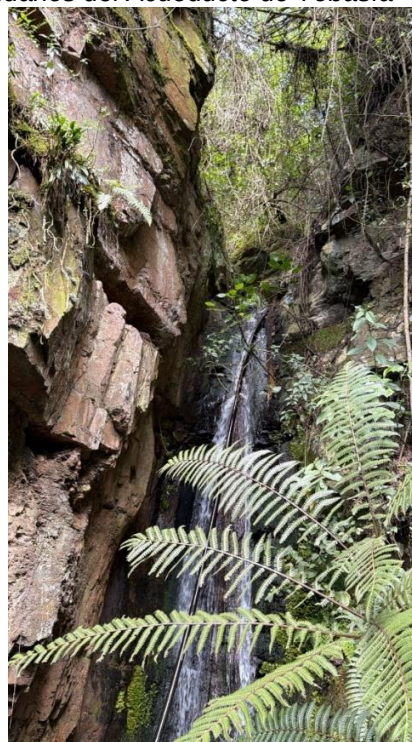
*Imagen 2 Fuente de abastecimiento Asociación de Usuarios del Acueducto de Tobasía*

El acueducto de la Vereda Tobasía cuenta con un punto de abastecimiento, el cual corresponde al Nacimiento El Cisque o Chircal. El agua captada es conducida a la Planta de Tratamiento de Agua Potable ubicada en la vereda Barrancas.

Nacimiento El Cisque o Chircal

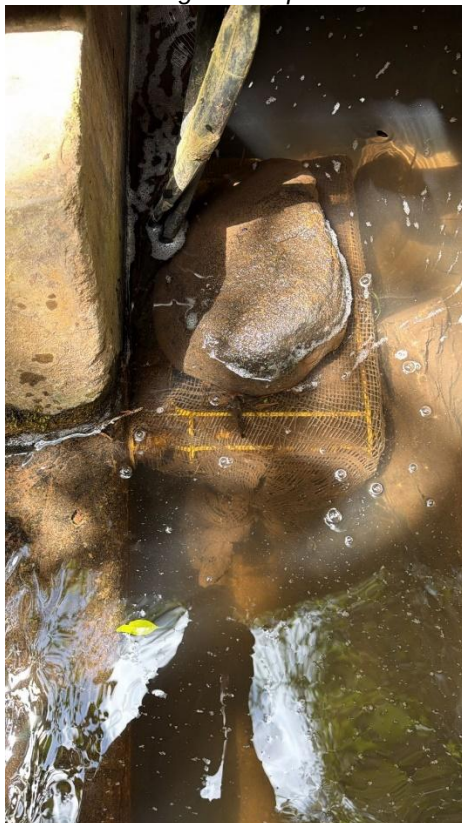
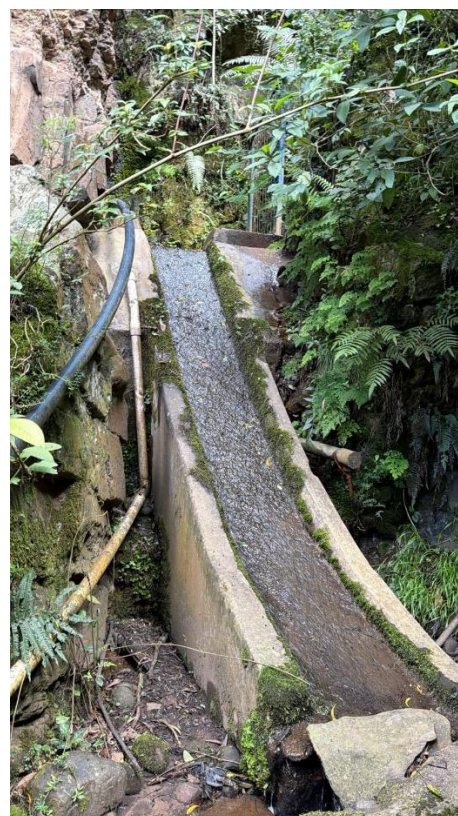
*Imagen 3 Captación Asociación de Usuarios del Acueducto de Tobasía.*

La captación al sistema de acueducto se realiza a través de una estructura tipo dique ubicada a una distancia aproximada de 1 km de la Planta de Tratamiento de Agua Potable. Está construida en concreto reforzado y cuenta con una rejilla la cual encargada de retener sedimentos. Adicionalmente, se cuenta con una tubería de entrada al sistema de 2 pulgadas en material PVC y una estructura para controlar el rebose del agua que ingresa al sistema.

De acuerdo con lo informado por el prestador, el caudal de ingreso promedio es de 2 l/s, el cual estaría por encima del caudal autorizado por la autoridad ambiental. De lo anterior, no se pudo verificar dicha información toda vez que, el prestador no suministró los soportes respectivos.

Finalmente, en la visita de inspección y vigilancia adelantada en el mes de mayo de 2026, se pudo evidenciar que en este punto de captación no se realizaba la medición del caudal captado.

Estructura de ingreso captación El Cisque o Chircal.  
Fuente: Registro fotográfico de la visita SSPD, mayo de 2026.

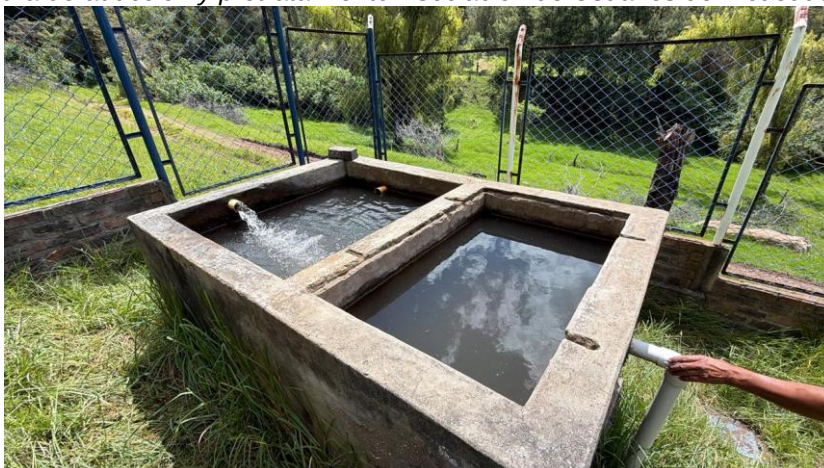
*Imagen 4 Estructura de aducción y pretratamiento Asociación de Usuarios del Acueducto de Tobasía.*

Del sistema de captación se desprende una tubería en PVC de 2 pulgadas que conduce las aguas a una caja de control, para su conducción al sistema de pretratamiento y posteriormente a la PTAP.

Caja de control

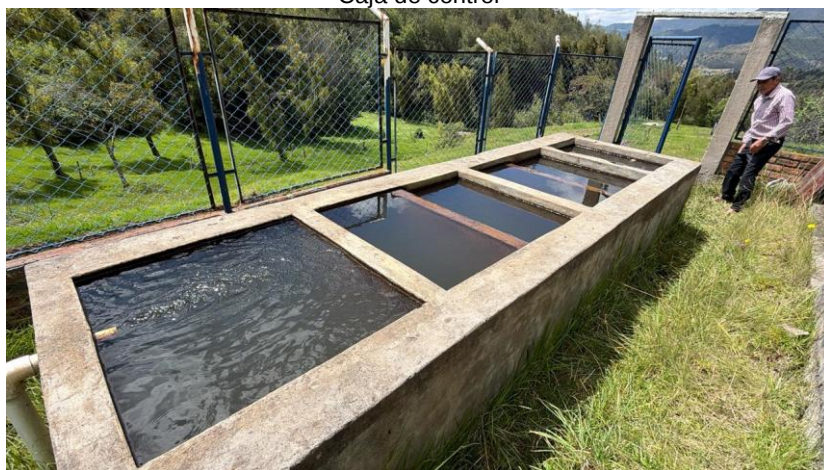
Posterior a la estructura de control se cuenta con un desarenador ubicado de manera contigua a dicha estructura. Tanto la estructura de control como el desarenador fueron construidos en el año 2010 de acuerdo con lo informado por el prestador en la visita adelantada en el mes de mayo de 2026. Ahora bien, dicha unidad de pretratamiento está construida en concreto reforzado y tiene unas dimensiones aproximadas de 4,50 metros de largo, 1,50 metros de ancho y 1,20 metros de profundidad y está compuesta por tres zonas (entrada, sedimentación y salida).

Sedimentador

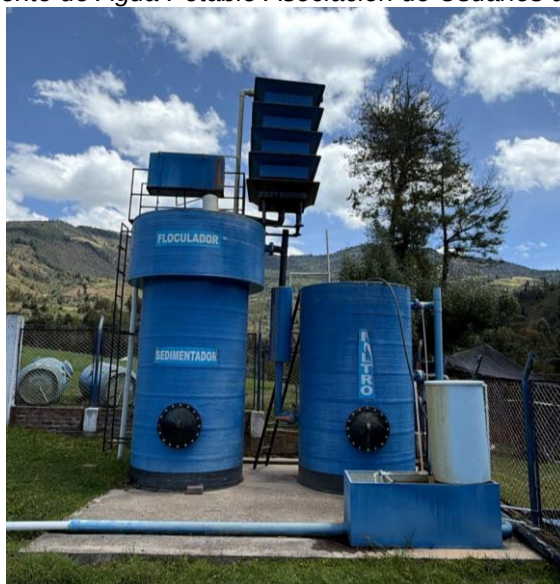
*Imagen 5 Planta de Tratamiento de Agua Potable Asociación de Usuarios del Acueducto de Tobasía.*

El sector Tobasía del municipio de Floresta, Boyacá, cuenta con un sistema de tratamiento de agua potable de tipo compacto construido en el año 2019 con un caudal de diseño de 3,5 l/s. Según informó el prestador en visita, el caudal de ingreso a la planta es de aproximadamente 2,0 l/s.

La PTAP está compuesta por una tubería de entrada en PVC de 3 pulgadas en la cual no se evidenció un instrumento de medición, una unidad de aireación, una caja de coagulación, una unidad de floculación, un tanque de sedimentación, una unidad de filtración, un paso de contacto de cloro, con su respectivo sistema de dosificación y dos tanques de almacenamiento. Al momento de la visita, se evidenció que las estructuras de las unidades mencionadas se encontraban en funcionamiento y en buen estado.

Planta de Tratamiento de Agua Potable

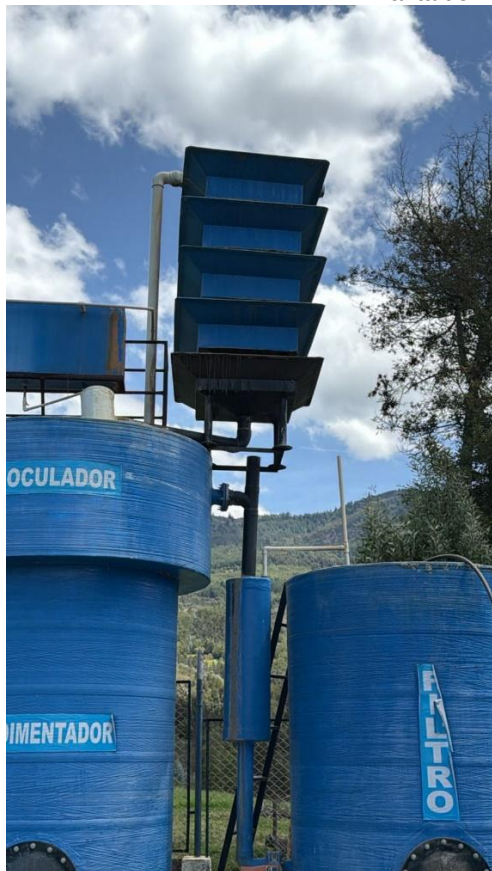
Aireación

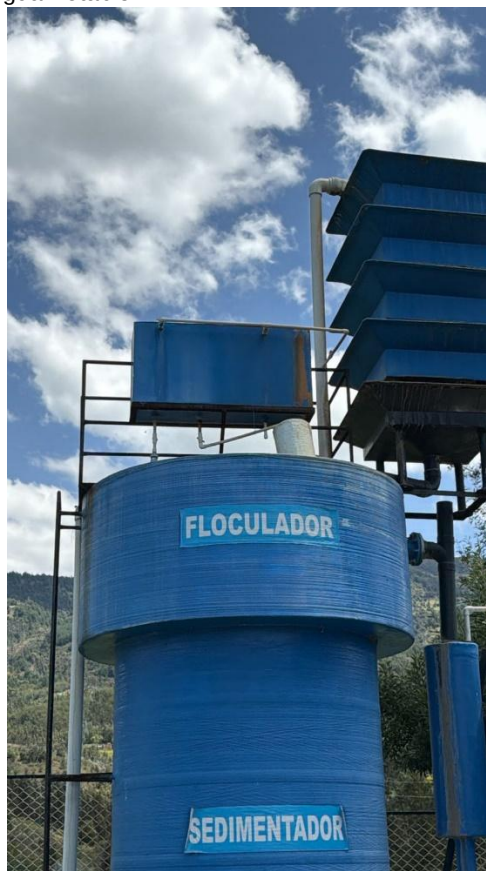
Ahora bien, en el proceso de tratamiento se evidenció la adición de químicos tanto para el proceso de coagulación (adición de sulfato de aluminio tipo A) como para el proceso de desinfección (adición de hipoclorito de calcio); sin embargo, el prestador no informó de qué forma se realiza la dosificación de dichos químicos, toda vez que en la PTAP no se cuenta con bitácoras de la operación diaria, por lo que se desconoce bajo qué parámetros se realizan dichas dosificaciones.

Coagulación y Floculación

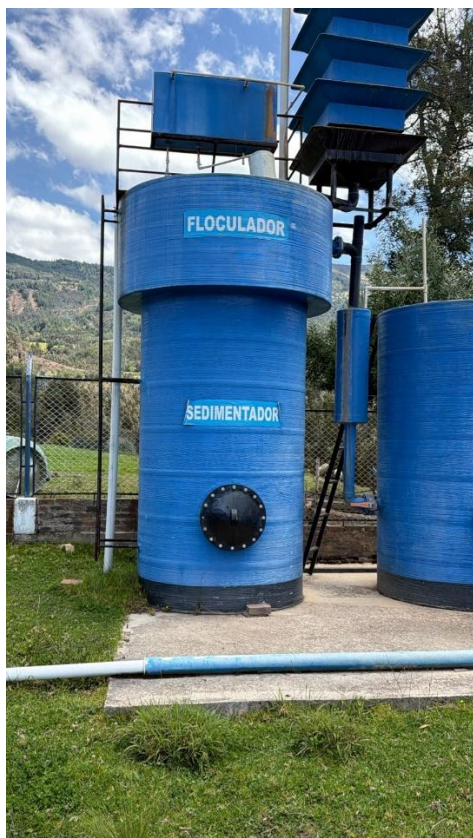
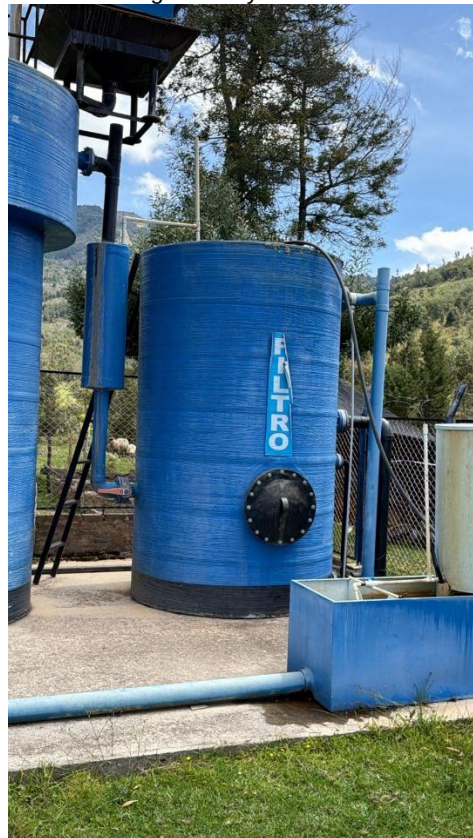
Sedimentación

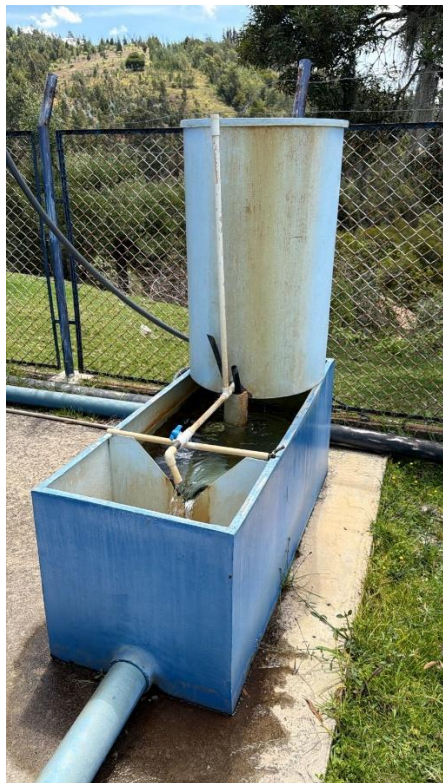
Filtración

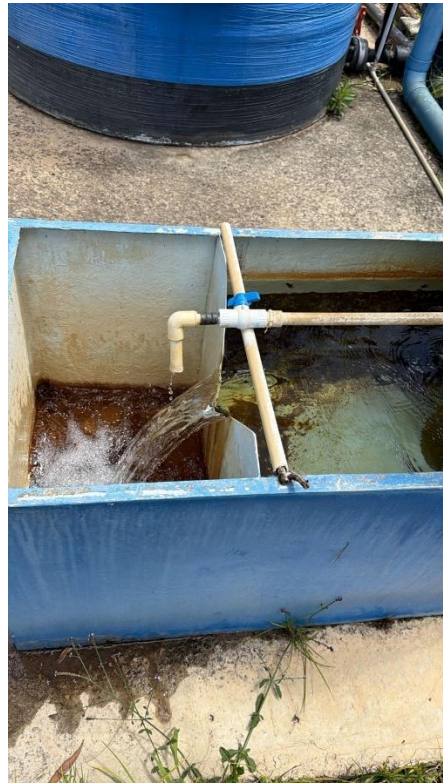
Desinfección

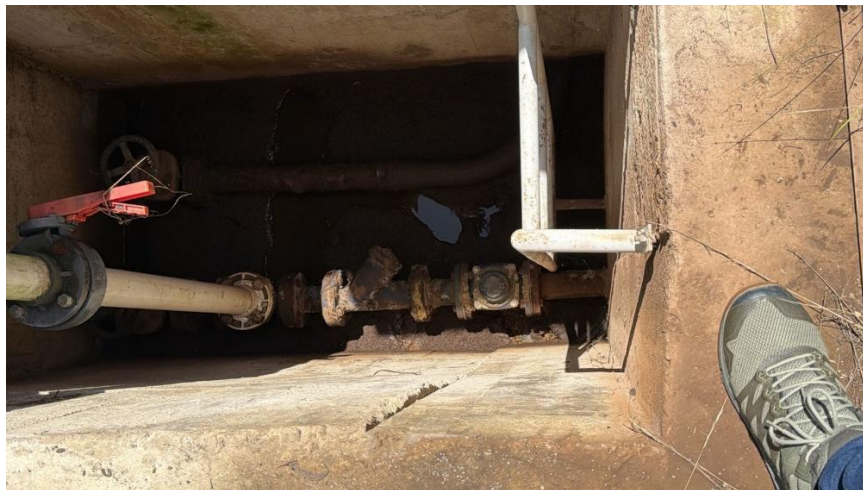
Cabe resaltar que, en visita, se evidenció un instrumento de macromedición de caudal instalado a la salida de la PTAP, el cual al momento de la visita no se encontraba operativo; para esto el prestador indicó que al no llevarse el registro de las mediciones desconocía la fecha en la cual dejó de operar. De igual modo, en la PTAP tampoco se evidenciaron las bitácoras del registro de dicho macromedidor. Lo anterior, repercutiría en un presunto incumplimiento a lo establecido en el artículo 73 de la Resolución 330 de 2017.

Macromedidor a la salida de la PTAP

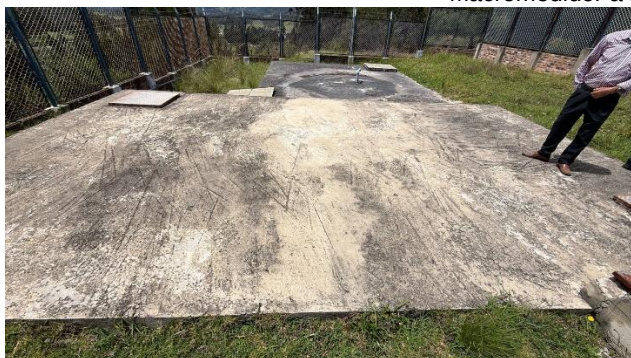
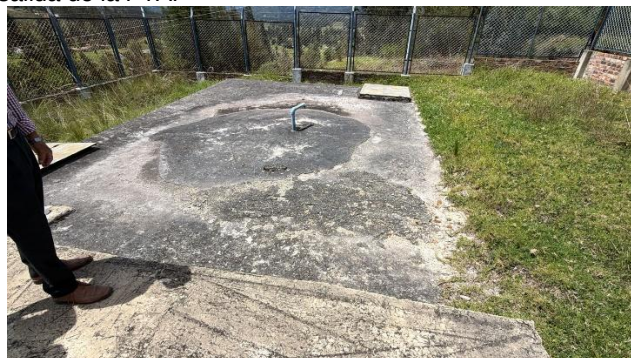
Así mismo, se dispone de dos tanques de almacenamiento de 70 y 50 m<sup>3</sup>, respectivamente, cuya función es recibir y almacenar el agua tratada para su posterior distribución a la totalidad del área de prestación a través de gravedad.

Tanques de almacenamiento

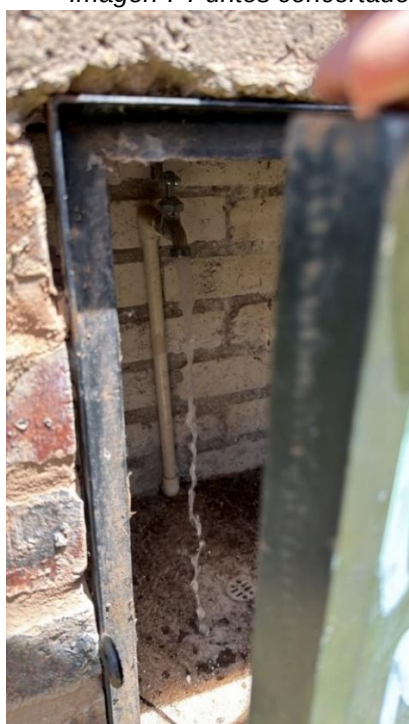
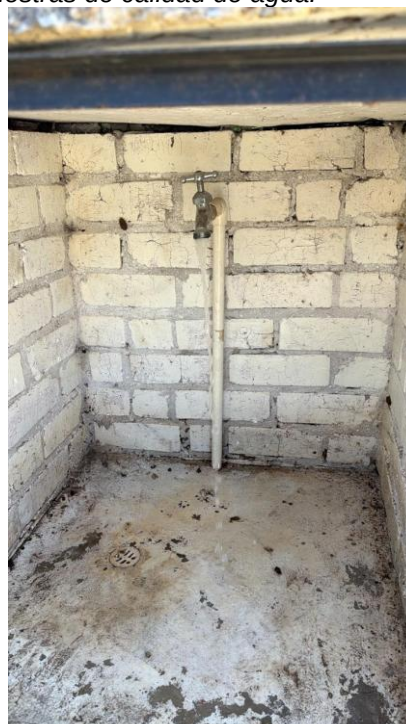
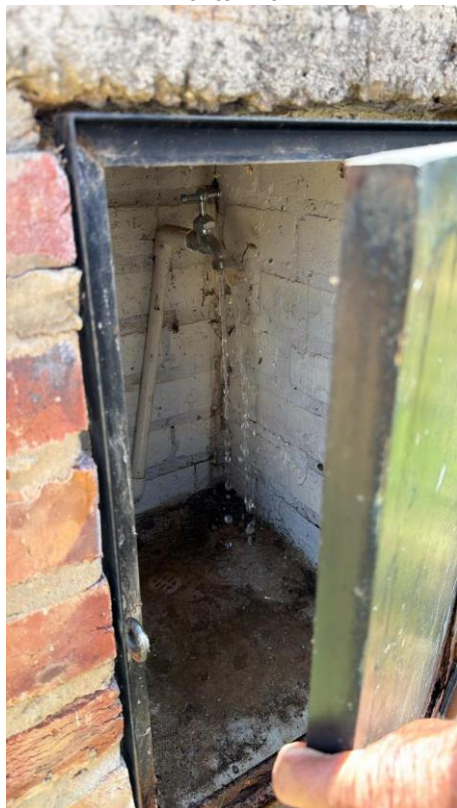
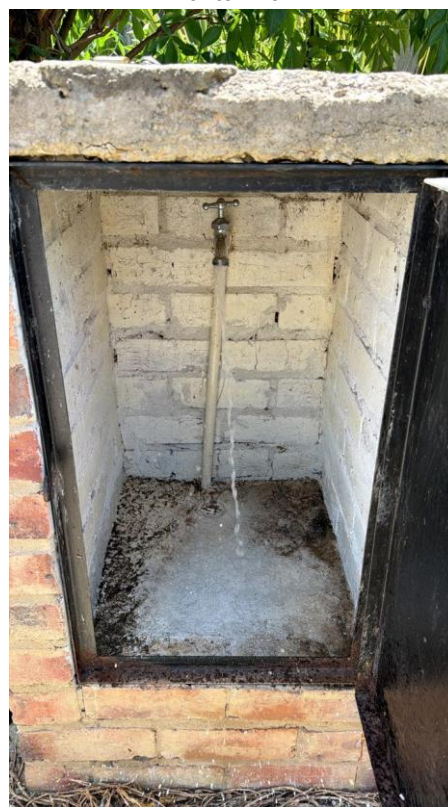
*Imagen 7 Puntos concertados para la toma de muestras de calidad de agua.*

Por último, durante la visita se inspeccionaron los 4 puntos de muestreo concertados con la autoridad sanitaria, localizados en diferentes puntos de la vereda. En estos puntos, no se llevó a cabo la toma de muestras y análisis in situ de parámetros, toda vez que la Asociación no cuenta con equipos para dicha actividad.

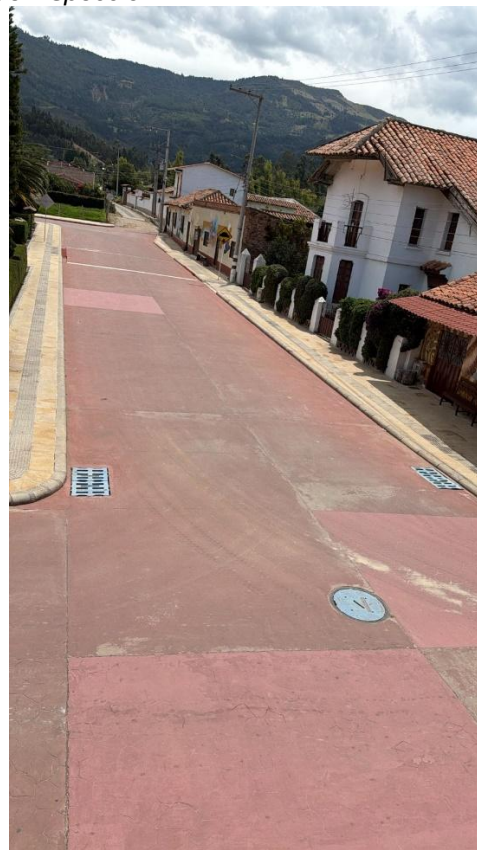
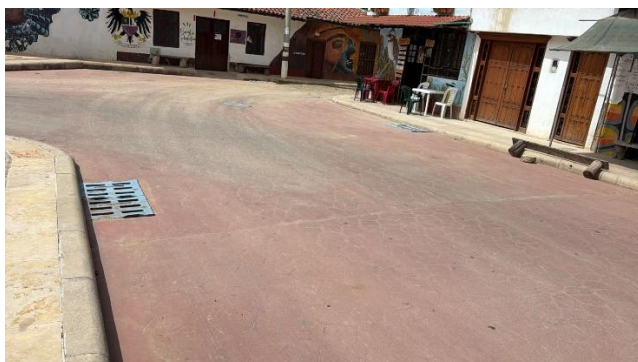
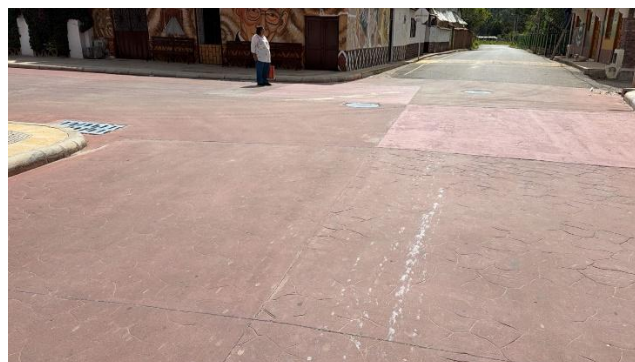
*Imagen 8 Sumideros y pozos de inspección.*

Respecto al servicio público de alcantarillado en el sector de Tobasía, localizado en la zona rural del municipio de Floresta, Boyacá, se tiene que la Asociación de Usuarios del Acueducto de Tobasía no realiza las actividades correspondientes a la prestación de dicho servicio público domiciliario. Sin embargo, en la visita adelantada en el mes de mayo de 2026 se evidenció infraestructura relacionada con el servicio de alcantarillado, como sumideros y pozos de inspección, tal y como se evidencia a continuación:
