| <b>1.1</b> Nombre o razón social: | ASOCIACIÓN DE RECICLADORES DEL LLANO LUZ VERDE - ASOLUZVERDE | | | | | | | | | | | | | | | | | | | | |
| <b>1.4</b> Servicio público domiciliario (SPD) prestado objeto de la vigilancia o inspección: | ASEO | | | | | | | | | | | | | | | | | | | | |
| <b>1.5</b> Actividad del SPD objeto de la vigilancia o inspección: | Aprovechamiento. | | | | | | | | | | | | | | | | | | | | |

| <br><b>Superservicios</b> | <b>INFORME DE VIGILANCIA O<br/>INSPECCIÓN ESPECIAL,<br/>DETALLADA O CONCRETA</b> | <br><b>SIGME</b> |

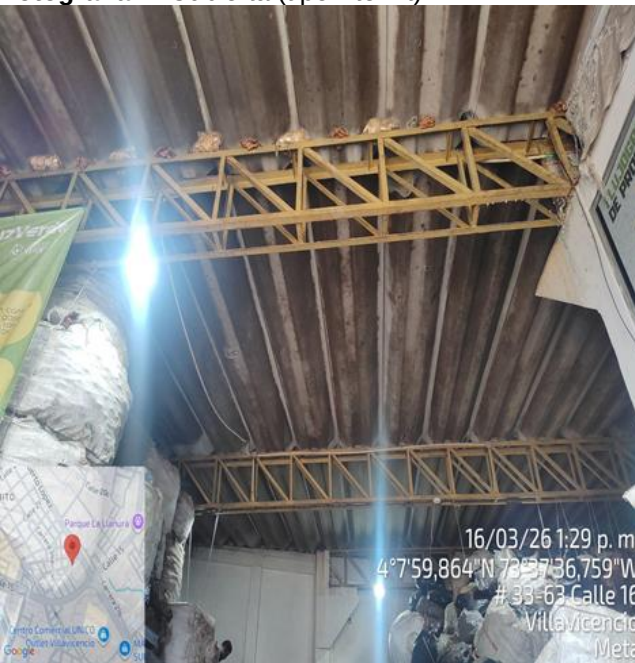
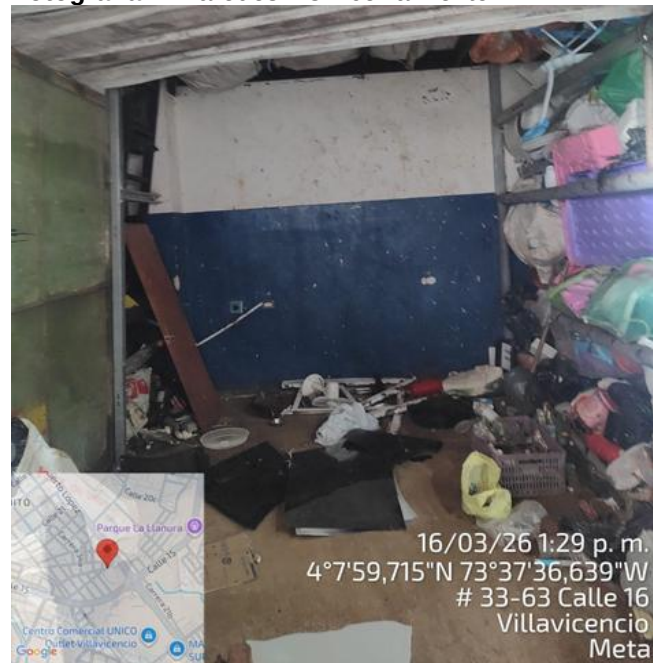
| <p><b>Fotografía 1: Cubierta (tipo Eternit)</b></p> <p>16/03/26 1:29 p. m.<br/>4°7'59,864"N 73°37'36,759"W<br/># 33-63 Calle 16<br/>Villavicencio<br/>Meta</p> | <p><b>Fotografía 2: Paredes ECA cerramiento</b></p> <p>16/03/26 1:29 p. m.<br/>4°7'59,715"N 73°37'36,639"W<br/># 33-63 Calle 16<br/>Villavicencio<br/>Meta</p> |

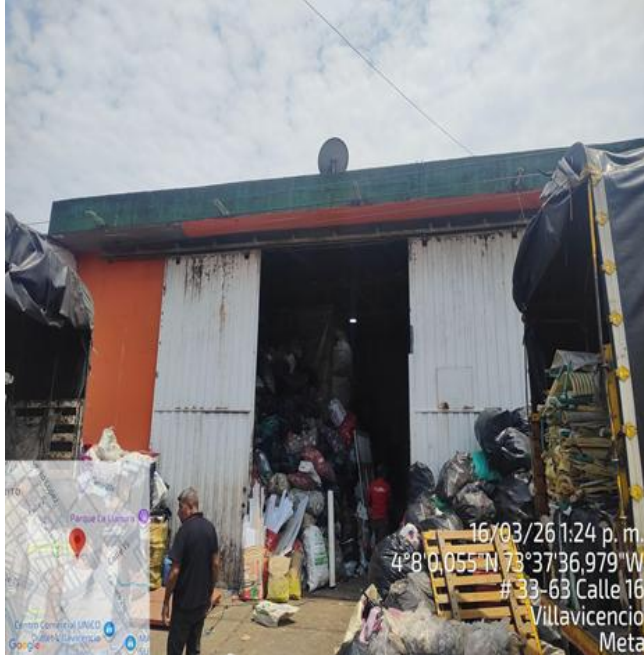
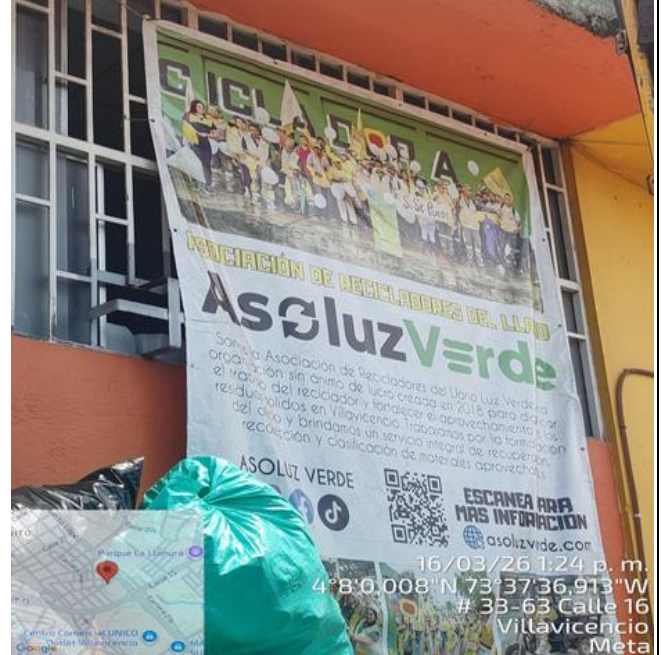
**Fotografía 15:** ECA Asoluzverde CL 15ª N° 33 – 75

| REQUISITO | OBSERVACIONES |
|---|---|
| 4. Contar con el número único de estación de clasificación y aprovechamiento, suministrado por la Superintendencia de Servicios Públicos Domiciliarios (SSPD). | La ECA está registrada en SUI, cuenta con NUECA 4903250001 y se ubica en la calle 15ª N° 33 – 75. Sin embargo, en la fachada de la ECA no se evidenció la nomenclatura. Se observó un aviso que los identifica como ASOLUZVERDE en las fotografías 15 y 16. |

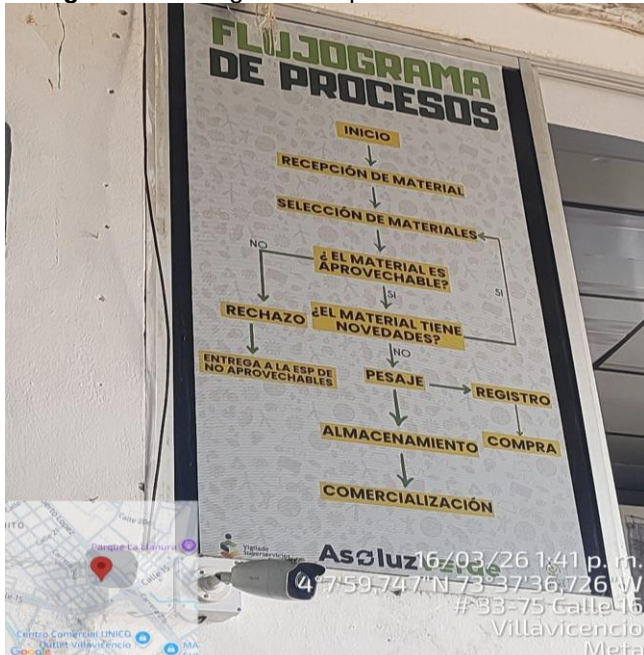
**Fotografía 17:** Diagrama de procesos

| REQUISITO | OBSERVACIONES |
|---|---|
| 5. Contar con el respectivo diagrama del proceso de clasificación y pesaje. | En el marco de la visita, se verificó que la ECA dispone de un diagrama de los procesos de clasificación y pesaje, el cual se encuentra ubicado en un lugar visible para el personal, conforme a lo evidenciado en la fotografía 17. |

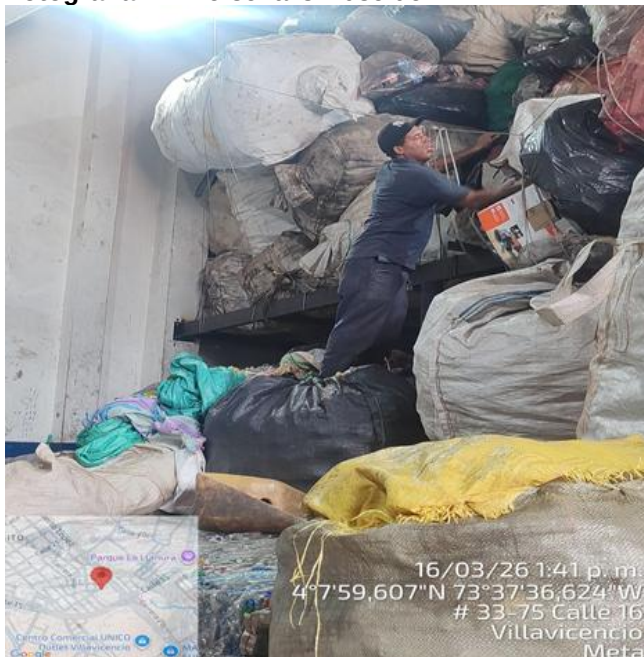
**Fotografía 21: Personal sin uso de EPP**

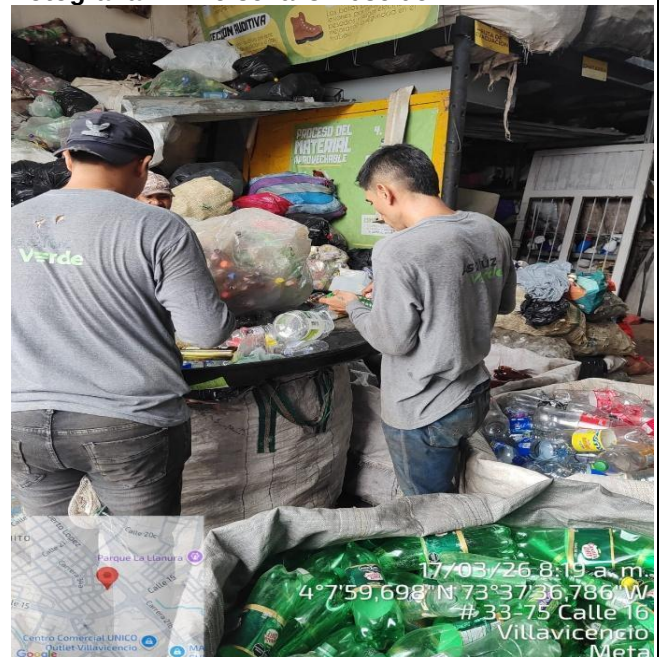
**Fotografía 22: Personal sin uso de EPP**

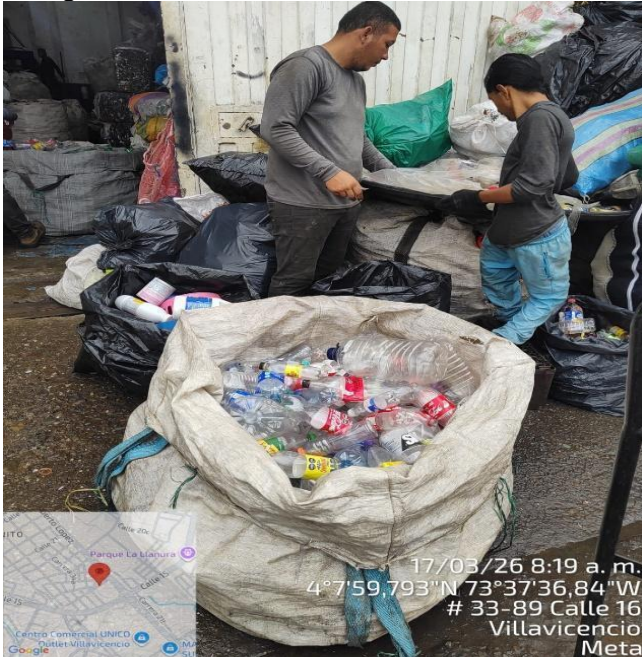
**Fotografía 23:** Personal sin uso de EPP

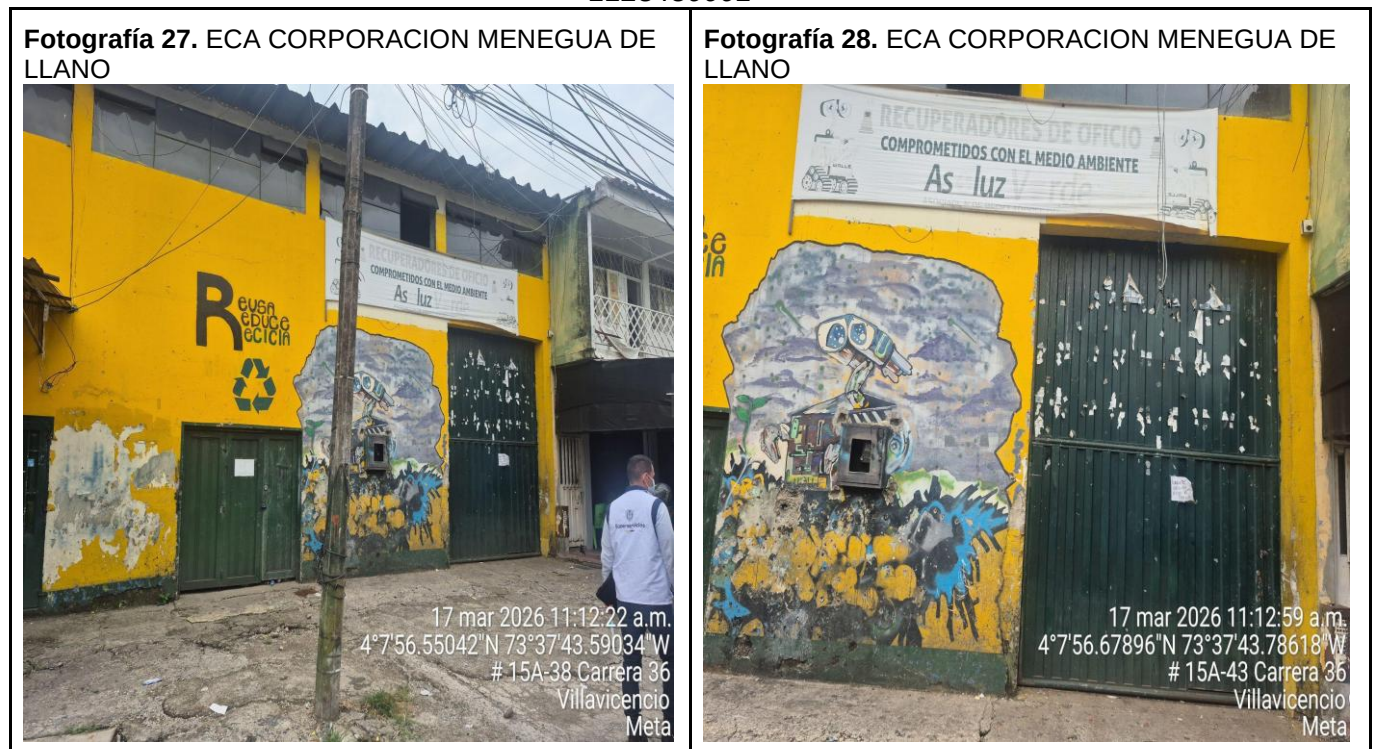
**Tabla 6.** Registro fotográfico ECA CORPORACION MENEGUA DE LLANO identificada con NUECA 1128450001

Por otra parte, el prestador cuenta con otra ECA ubicada en la dirección K 36 # 15A-43 activa identificada con NUECA 1128450001, la cual se encontró que no estaba en funcionamiento (Ver fotografías 27 y 28), por no contar con permiso de uso de suelo para operar y se constató en la publicación de toneladas aprovechadas que no se está reportando material para esta ECA desde el mes de octubre del 2025.

Al respecto, se indicó que con la mesa de ayuda 620340 BC del 13/11/2025, se solicitó la habilitación del formato de actualización de ECA para inactivarla. Sin embargo, en la consulta realizada el día 20/04/2026, la mesa de ayuda aún se encuentra pendiente.

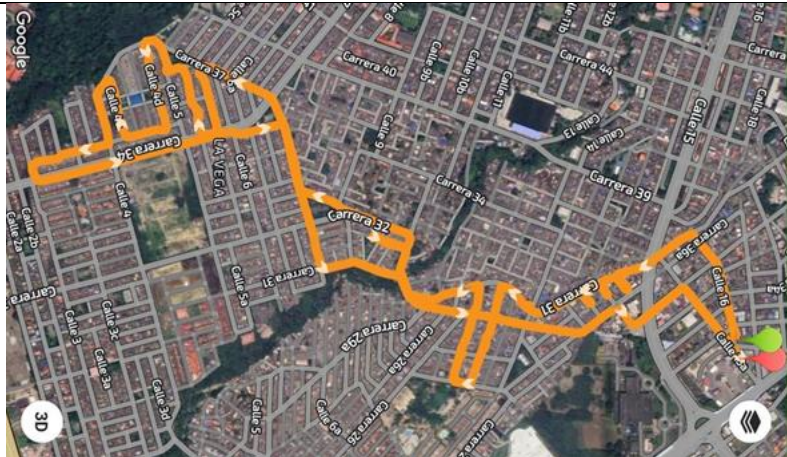
**Figura 6:** Recorrido realizado durante el seguimiento

| ÍTEM | OBSERVACIÓN |
|---|---|
| <b>Puntos de inicio y final de la ruta</b> | <p>La ruta inicia en la Calle 16 con Carrera 33 Bis y termina en la ECA, Calle 15ª N° 33 – 75, este punto coincide con la ruta programada en el archivo “RECUPERADORES” y no con la ruta establecida en el SUI, en el cual se establece que la ruta debería iniciar en la Calle 26 # 26a 53 y terminar en la Calle 26 # 26a 53.</p> |

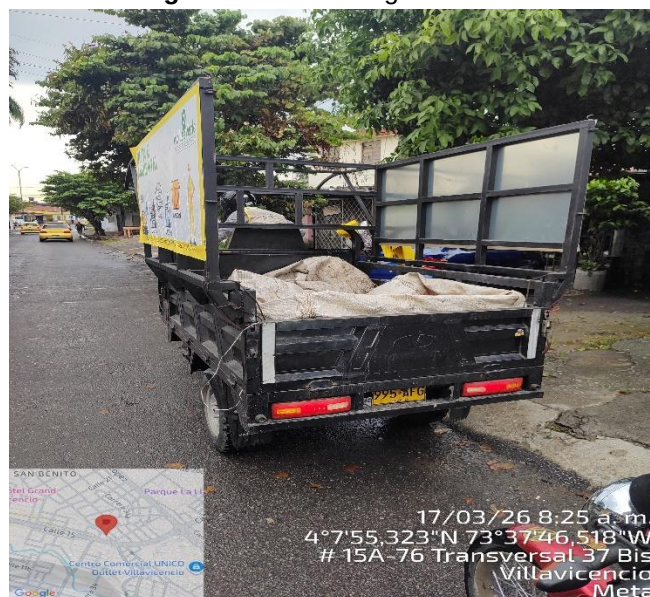
**fotografía 29:** inicio seguimiento ruta

El recorrido de seguimiento inició a las 8:25 a.m. como se observa en la fotografía 29. La hora de inicio presenta un retraso de treinta (25) minutos con respecto a lo establecido en la programación oficial de la microrruta, la cual indica un horario de inicio a las 8:00 a.m. para los días martes, jueves y sábado. La ruta finalizó a las 12:15 p.m. en la ECA ubicada en la Calle 15ª N° 33 – 75.

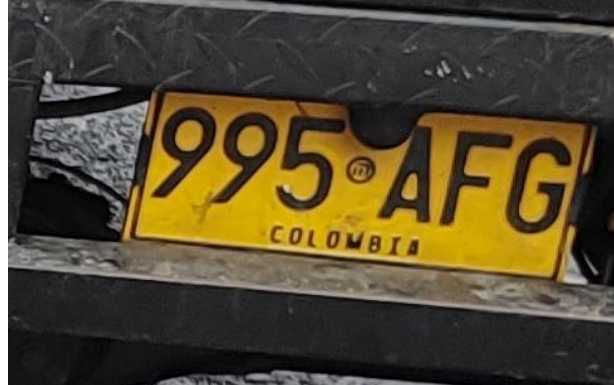
**fotografía 30:** Placa motocarguero

La ruta es realizada en vehículo tipo Motocarguero con placas 995 AFG. Ver fotografía 30, en el momento de la visita este vehículo no cuenta con SOAT ni revisión técnico-mecánica vigente.

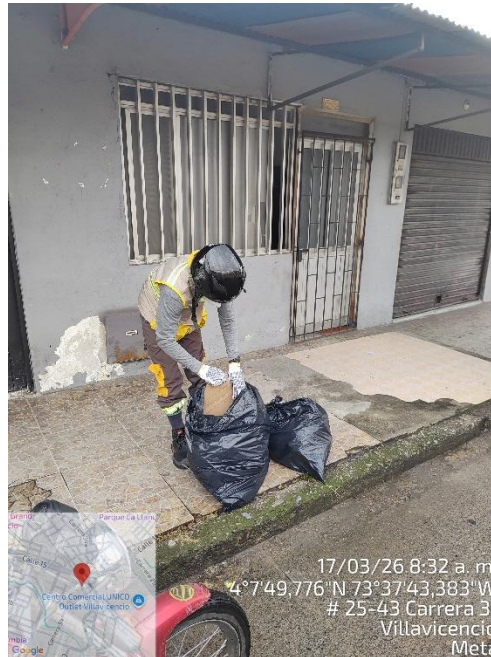
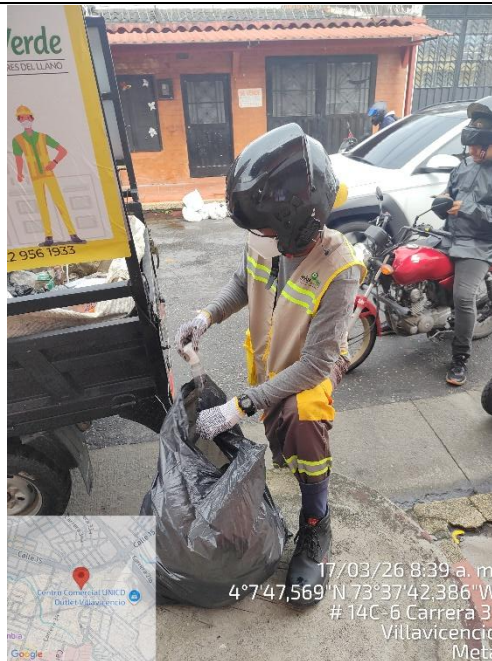
**fotografía 31:** Uso de EPP durante el recorrido

El reciclador contaba con guantes, botas, tapabocas, camibuzo que cubría totalmente los brazos y pantalón, identificado con logos de la asociación. Ver fotografías 31 y 32.

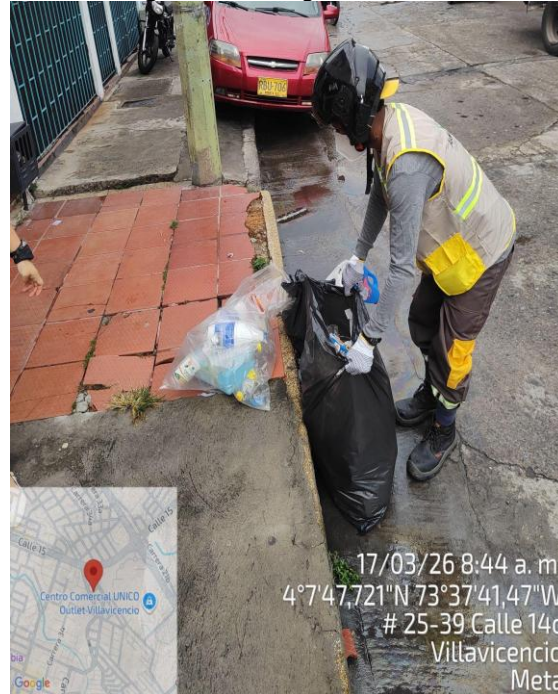
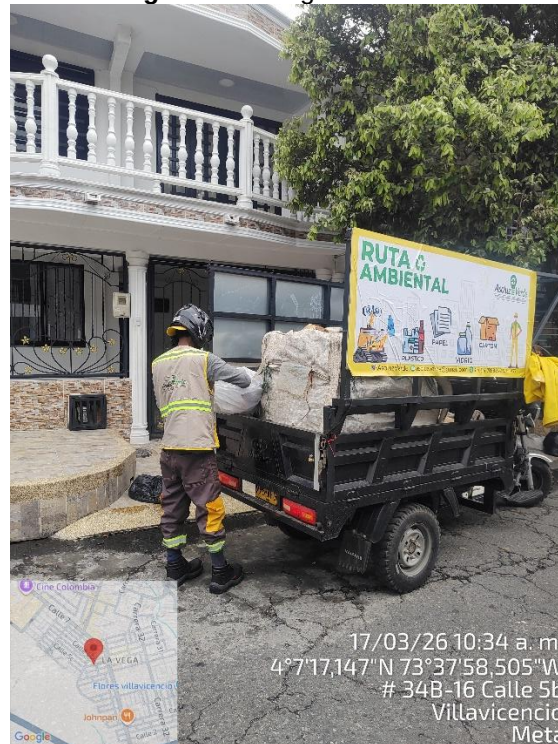
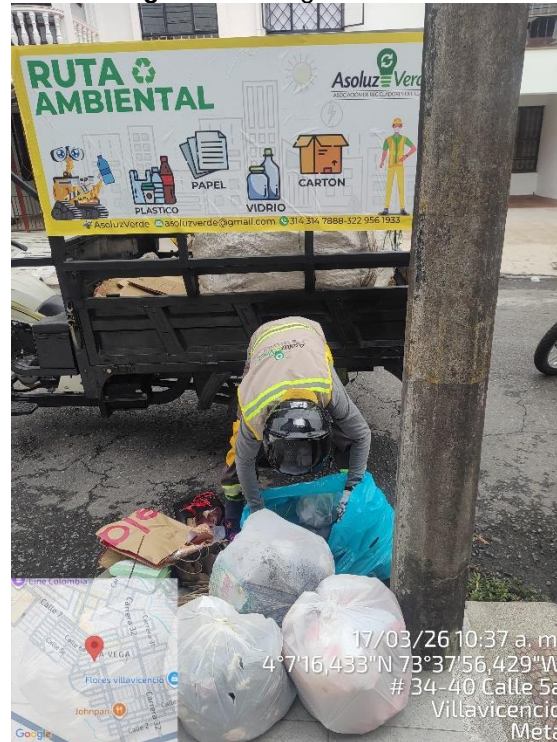
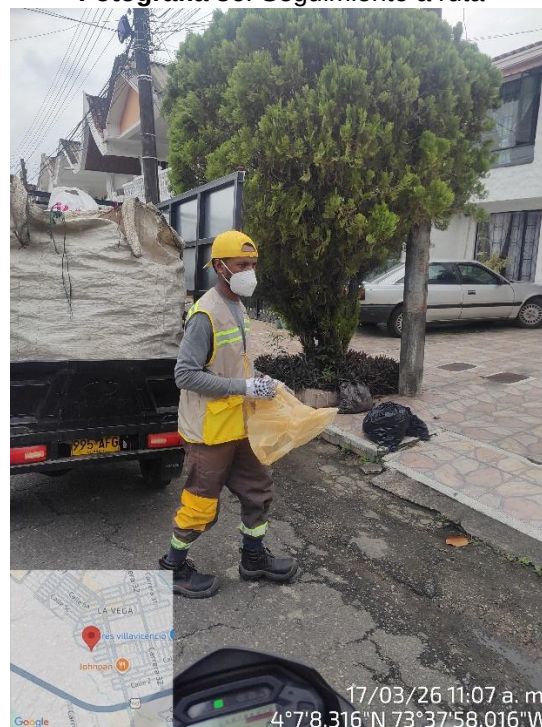
**Fotografía 33: Seguimiento a ruta**

Se evidenció que la labor de recuperación de materiales se realiza directamente sobre los residuos dispuestos en el espacio público. Esta situación responde a la persistente falta de separación en la fuente por parte de los suscriptores, lo que obliga al operario a realizar la recuperación manual detallada entre los residuos no aprovechables para rescatar los materiales con potencial de valorización.

En el seguimiento a la Rut066 se evidenciaron tres (3) puntos clave: un retraso de 25 minutos en el inicio de la ruta el día de la visita; la ejecución

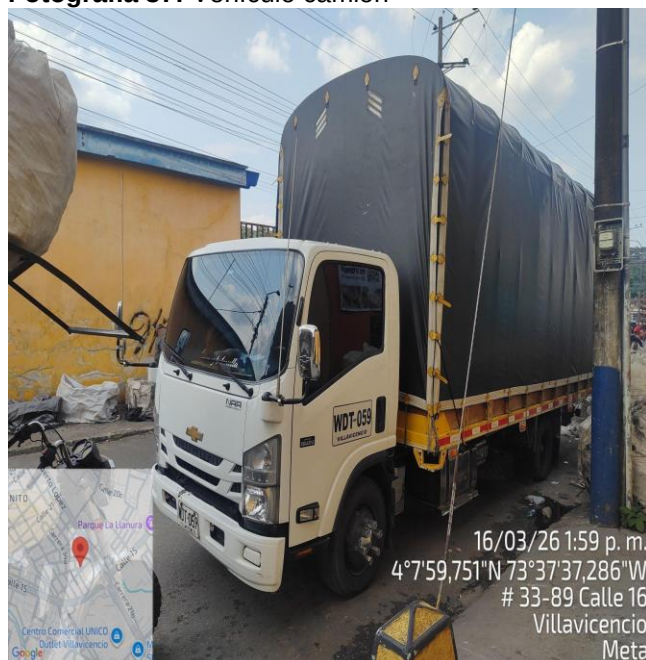
**Fotografía 37: Vehículo camión**

identificación visible en el camión WDT059, la ausencia de control operativo por la cancelación del sistema GPS y la deficiencia en las condiciones de operación al no contar los motocargueros con mecanismos de cobertura que protejan los residuos y eviten su dispersión en el espacio público.

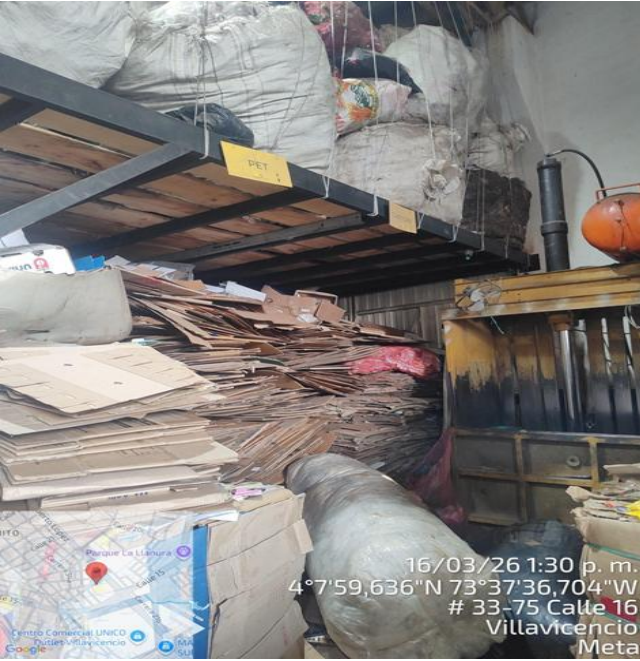
Dentro de la ECA se encontraron algunos materiales almacenados en lugares con demarcaciones diferentes, como se evidencia en la fotografía 43, donde se evidencia cartón almacenado en el área demarcada para PET.

| <p><b>Fotografía 43.</b> Área de almacenamiento, cartón en el área demarcada como PET</p> | <p><b>Fotografía 44.</b> Área de almacenamiento</p> |
