| <br><b>Superservicios</b> | <b>INFORME DE VIGILANCIA O<br/>INSPECCIÓN ESPECIAL,<br/>DETALLADA O CONCRETA</b> | <br><b>SIGME</b> |

| <b>4.2. Marco temporal de evaluación:</b> | <p>Visita de inspección concreta adelantada los días 26 y 27 de mayo de 2026.<br/>Información año 2025 y lo corrido de 2026.</p> |

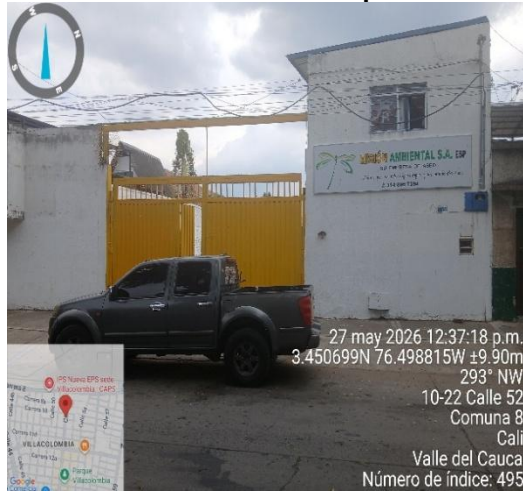
**Foto 6. Entrada Base de Operaciones**

| NUMERAL ARTÍCULO 2.3.2.2.3.50 DEL DECRETO 1077 DE 2015 | OBSERVACIÓN |
|---|---|
| <b>Las personas prestadoras del servicio público de aseo que presten el servicio en municipio o distritos mayores de 5.000 usuarios deberán tener base de operación, las cuales deberán ubicarse de acuerdo con lo definido en las normas de ordenamiento territorial</b> | El prestador cuenta con una base de operaciones localizada en la Calle 11 No 32A - 109, sector de Arroyohondo (Yumbo), con un área de 12.000 m <sup>2</sup> . El predio dispone de parqueadero, oficinas administrativas, zona de mantenimiento de vehículos y bomba de gasolina. Adicionalmente, el prestador hizo entrega del respectivo Certificado del uso del suelo actualizado de la base de operaciones. Ver Foto 6, Foto 7 y Foto 8. |

| NUMERAL ARTÍCULO 2.3.2.2.3.50 DEL<br>DECRETO 1077 DE 2015 | OBSERVACIÓN |
|---|---|
| <b>Contar con una adecuada señalización en las diferentes áreas, así como de los sentidos de circulación.</b> | Los sentidos de circulación se encuentran demarcados en el piso, y cada área de trabajo está debidamente señalizada con avisos en acrílico amarillo y letras negras. Ver Foto 6, Foto 7 y Foto 8. |

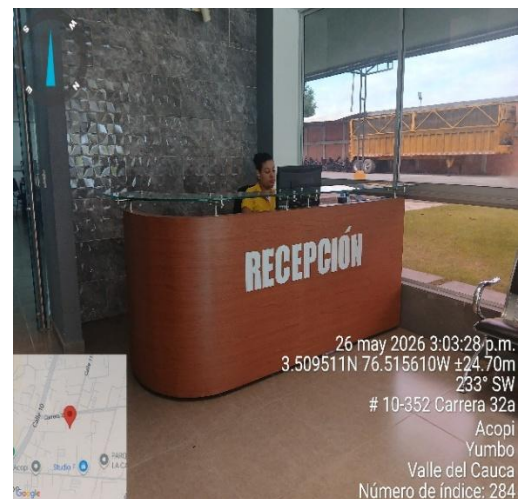
**Foto 9. Área Administrativa**

| NUMERAL ARTÍCULO 2.3.2.2.3.50 DEL DECRETO 1077 DE 2015 | OBSERVACIÓN |
|---|---|
| <b>Contar con áreas adecuadas para el parqueo y maniobra de los vehículos, depósito de insumos para la prestación de servicio, zona de control de operaciones, vestidores e instalaciones sanitarias para el personal, y oficinas administrativas.</b> | La base de operaciones cuenta con áreas señalizadas para cada dependencia. El área de parqueo se ubica en su totalidad dentro del predio y tiene señalización en pie y de circulación en el piso. Ver Foto 6, Foto 7 y Foto 8, Foto 9, Foto 10, Foto 11 y Foto 12. |

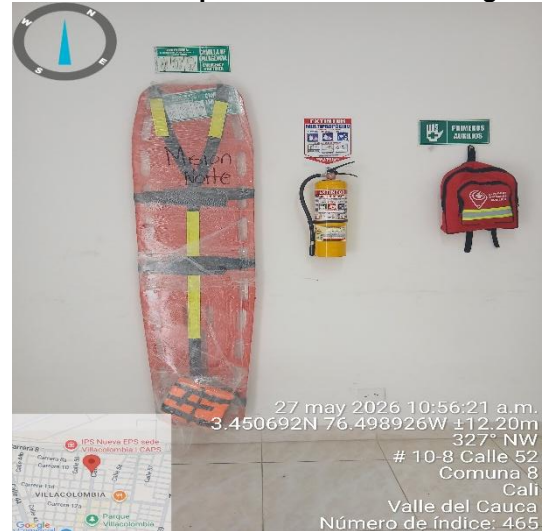
**Foto 13. Camillas para atención de emergencias**

| NUMERAL ARTÍCULO 2.3.2.2.3.50 DEL<br>DECRETO 1077 DE 2015 | OBSERVACIÓN |
|---|---|
| <b>Contar con señales y equipo de seguridad para la prevención de accidentes, que permitan la inmediata y oportuna atención cuando se produzcan situaciones de emergencia.</b> | Cada área de trabajo está señalizada. Se observaron camillas de emergencia y extintores. Ver Foto 13. |
| <b>Contar con equipos de control de incendios.</b> | Si bien se observaron extintores en varios sectores, en la Bodega 1 el extintor tenía la recarga vencida (subsanoado por el prestador al día siguiente de la visita). Adicionalmente, en la Bodega 2 no se observaron extintores instalados en ninguno de los 2 pisos, durante la verificación realizada el 26 de mayo de 2026. Ver Foto 13 a Foto 17. |

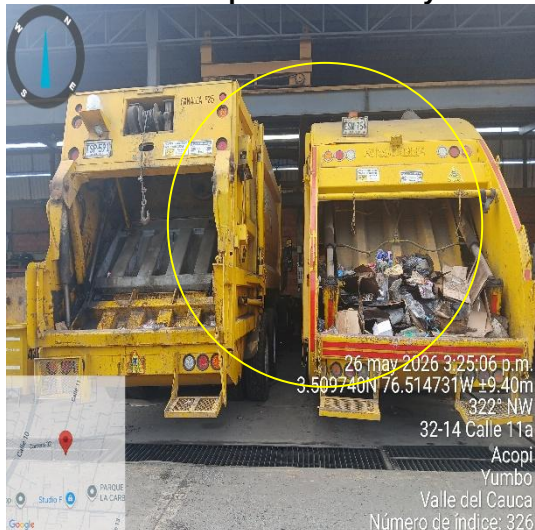
**Foto 18. Vehículos placas TSP591 y ESM754.**

| <p><b>2. Para garantizar la actividad de recolección, las personas prestadoras deberán contar con los equipos y mecanismos suficientes que garanticen la suplencia en los casos de averías y el mantenimiento de los mismos. Estos equipos deberán cumplir con las características de los vehículos recolectores definidas en este decreto. El servicio de recolección de residuos no podrá ser interrumpido por fallas mecánicas.</b></p> | <p>Durante la diligencia de inspección, el prestador indicó que la relación exacta de la flota disponible, así como la identificación de los equipos de suplencia o contingencia para la operación en Santiago de Cali, sería allegada a través de la carpeta compartida dispuesta por la Superintendencia. No obstante, revisado el Programa para la Prestación del Servicio (PPSA) y la información técnica aportada, la empresa MISIÓN AMBIENTAL S.A. E.S.P. no especificó ni acreditó la disponibilidad de una flota de reserva o suplencia debidamente identificada y destinada a cubrir eventuales averías o mantenimientos de la flota titular, situación que vulnera la garantía de continuidad de la actividad de recolección y transporte de residuos ordinarios. Ver Foto 18 a Foto 23.</p> |

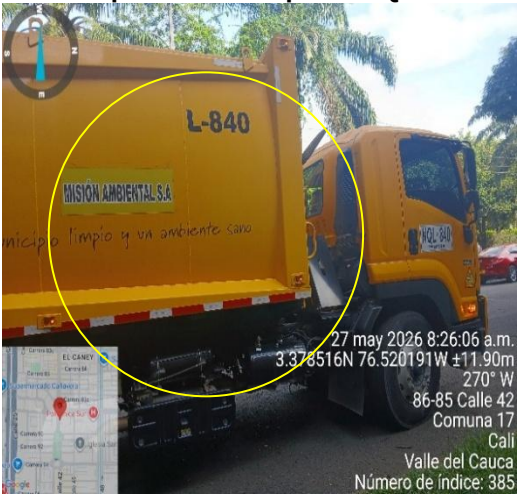
| <p><b>3. En los distritos o municipios con más de 5.000 usuarios en el servicio público de aseo, deberán contar con equipos de compactación de residuos. Se exceptúan aquellos que se destinen a la recolección de residuos separados con destino al aprovechamiento, manejo de residuos de Elaboración y demolición y otros residuos que no sean susceptibles de ser compactados.</b></p> | <p>Todos los vehículos inspeccionados en operación contaban con caja compactadora. Ver Foto 24 a Foto 41.</p> |
| <p><b>8. Los equipos deberán posibilitar el cargue y el descargue de los residuos sólidos almacenados de forma tal que evite la dispersión de estos y la emisión de partículas.</b></p> | <p>Los equipos inspeccionados posibilitaban el cargue y el descargue de los residuos sólidos almacenados evitando su dispersión. Ver Foto 24, Foto 25, Foto 40.</p> |

| <p><b>Foto 24. Identificación de vehículos. Compactador con placa NQL 840</b></p> | <p><b>Foto 25. Caja de compactación. Vehículo con placa NQL 840</b></p> |

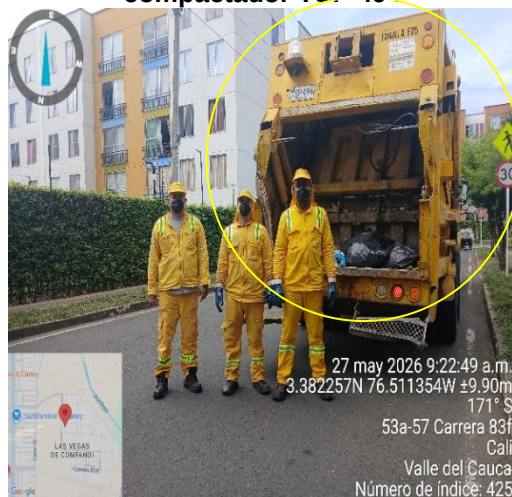
**Foto 28. Manija y estribos del vehículo  
compactador TSP 494**

| <p><b>13. Deberán cumplir con las especificaciones técnicas existentes para no afectar la salud ocupacional de los conductores y operarios.</b></p> | <p>Durante la revisión, se evidenció personal operativo prestando el servicio con deficiencias en su dotación de seguridad industrial (SST). Los operarios de los vehículos portaban elementos parciales e incompletos (solo pantalón y botas, o carecían de guantes protectores y gafas), afectando su salud ocupacional, tal y como se evidencia en la Foto 28, Foto 29, Foto 33, Foto 34 y Foto 43.</p> |

Finalmente, frente a las condiciones de seguridad ocupacional en la operación, se constató mediante las fotografías aportadas el deterioro y marcado desnivel en los estribos (plataformas traseras de apoyo para el personal) de los vehículos inspeccionados (Ver **¡Error! No se encuentra el origen de la referencia.** Foto 46 y Foto 47**¡Error! No se encuentra el origen de la referencia.**). Esta condición representa un presunto incumplimiento del numeral 7, del artículo 2.3.2.2.3.36, del Decreto 1077 de 2015, el cual exige que los equipos destinados a la recolección cuenten con estribos con superficies antideslizantes adecuadas para que el personal pueda transportarse momentáneamente en forma segura.

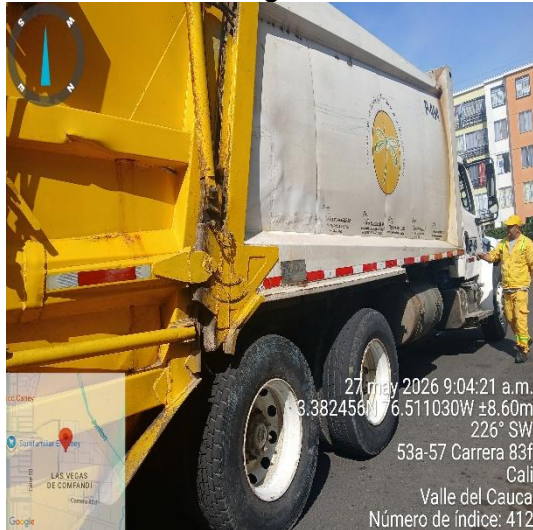
**Foto 30. Vehículo compactador TSP 494  
Logos**

| <p><b>Artículo 2.3.2.2.3.36. Características de los vehículos de recolección y transporte de residuos sólidos. Los vehículos para la prestación del servicio de aseo, empleados en las actividades de recolección y transporte de residuos con destino a disposición final, deberán tener, entre otras, las siguientes características:</b></p> <p><b>1. Los vehículos recolectores deberán ser motorizados, y estar claramente identificados (color, logotipos, placa de identificación, entre otras características).</b></p> | <p>Si bien la mayoría de los vehículos estaban identificados, durante la inspección de la Macrorruta 10 - Microrruta 01, se evidenció que el vehículo compactador de placas TSP 494 presentaba logotipos borrosos o "no claros", dificultando su correcta identificación visual. Ver Foto 30 y Foto 31.</p> |

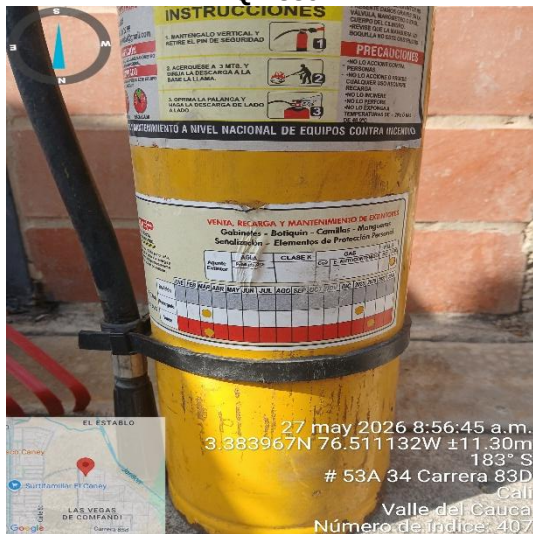
**Foto 32. Equipo de emergencia vehículo  
NQL 839.**

| <p><b>6. Las cajas compactadoras de los vehículos destinados a la recolección transporte de los residuos sólidos con destino a disposición final, deberán ser de tipo de compactación cerrada, de manera que impidan la pérdida del líquido (lixiviado), y contar con un mecanismo automático que permita una rápida acción de descarga.</b></p> | <p>Aunque las cajas son de compactación cerrada, durante la verificación en ruta se evidenció "goteo de lixiviado" en el vehículo compactador de placas TSP 494, indicando fallas en la hermeticidad o falta de mantenimiento del tanque de almacenamiento. Ver Foto 32.</p> |

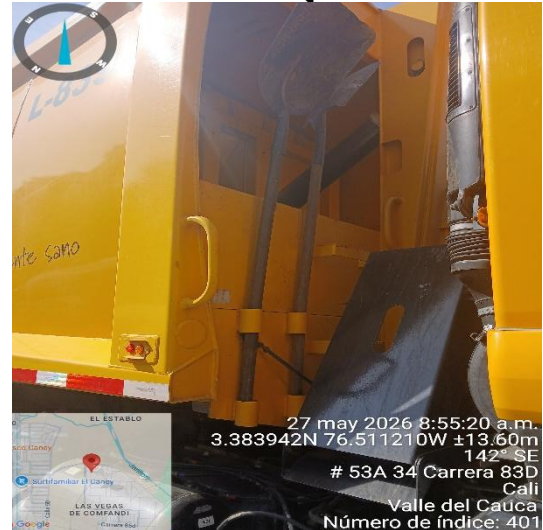
**Foto 35. Elementos complementarios  
vehículo NQL 839.**

| <p><b>4. La salida del tubo de escape debe estar hacia arriba y por encima de su altura máxima. Se deberá cumplir con las demás normas vigentes sobre eMISIÓNes atmosféricas y ajustarse a los requerimientos de tránsito.</b></p> | <p>El tubo de escape de los vehículos verificados se encontraba hacia arriba y por encima de su altura máxima de la cabina. Ver Foto 26, Foto 39 y Foto 35.</p> |

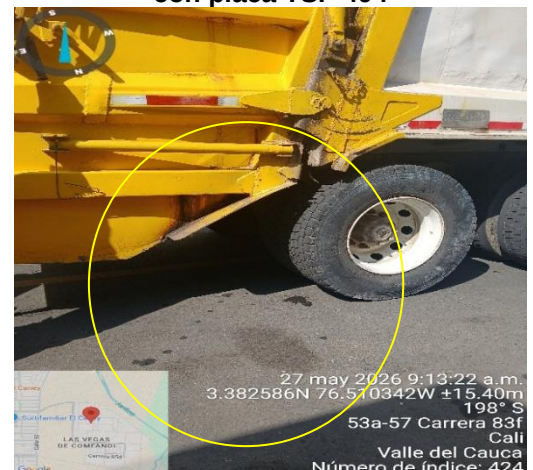
**Foto 38. Derrame de lixiviados del vehículo  
con placa TSP 494**

Presunto incumplimiento del **numeral 7 del artículo 2.3.2.2.3.27 y del numeral 6 del artículo 2.3.2.2.3.36 del Decreto 1077 de 2015**, por cuanto durante la verificación en campo de la actividad de recolección y transporte se constató la fuga y goteo continuo de líquido lixiviado hacia la vía pública desde la caja compactadora del vehículo de placas **TSP 494**, sin que el prestador ejecutara ni reportara acciones operativas inmediatas de limpieza o mitigación del derrame sobre el espacio público.

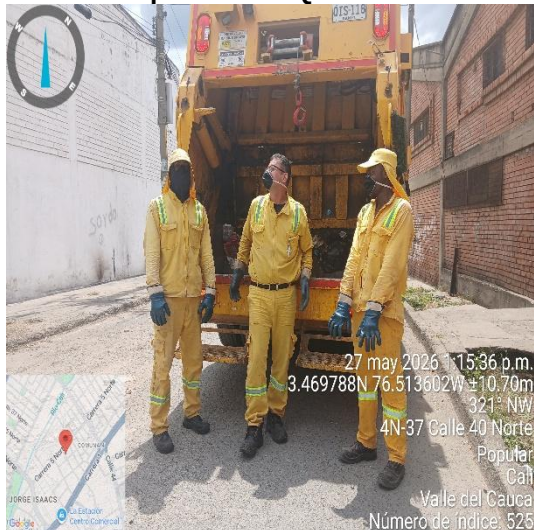
**Foto 40 Operarios e implementos de protección QIS118.**

| <p><b>7. Los equipos destinados a la recolección deberán tener estribos con superficies antideslizantes, y manijas adecuadas para sujetarse de tal forma que el personal pueda transportarse momentáneamente en forma segura.</b></p> | <p>Se verificó la tenencia de manijas y estribos. No obstante, en el vehículo TSP 494 se reportó un estribo en mal estado y con desgaste en la superficie antideslizante, poniendo en riesgo al personal operativo. Ver Foto 44, Foto 45, Foto 40.</p> |

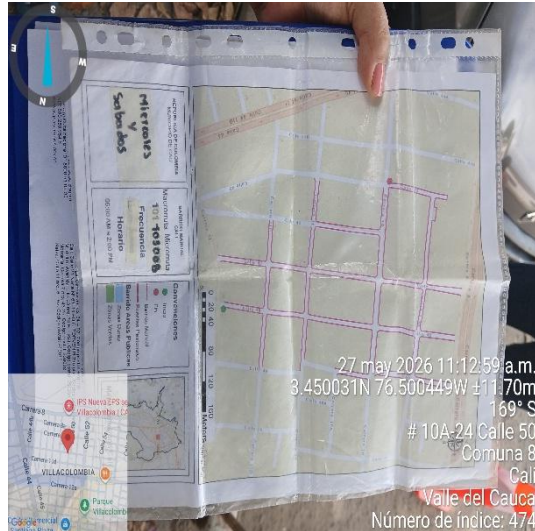
**Foto 65. Plano microrruta de barrido. Calle 32 a #16-40**

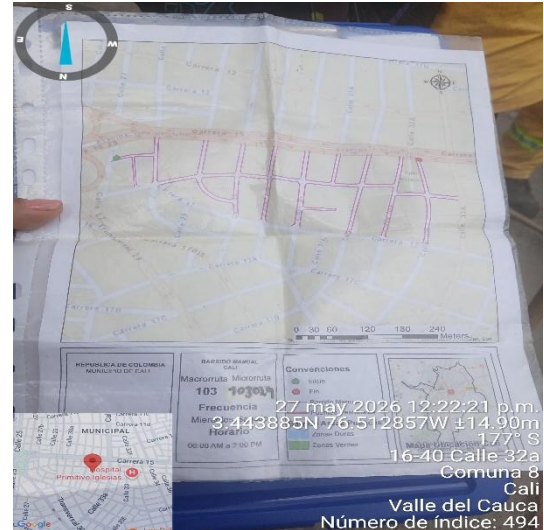
**Foto 66. Plano microrruta de barrido. Carrera 11 #41-08 comuna 8**
