| <br><b>Superservicios</b> | <b>INFORME DE VIGILANCIA O<br/>INSPECCIÓN ESPECIAL,<br/>DETALLADA O CONCRETA</b> | <br><b>SIGME</b> |

## 2. IDENTIFICACIÓN DE LA ACCIÓN DE VIGILANCIA E INSPECCIÓN REALIZADA

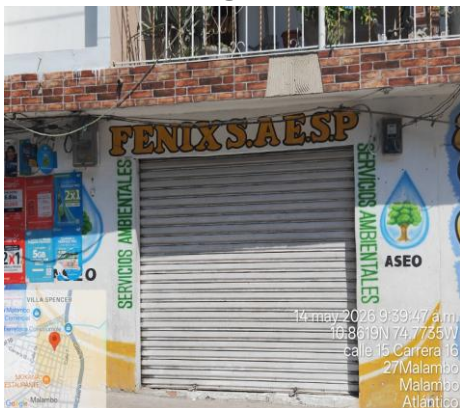
**Foto 1 Calle 10 # 15-39 local 2. Malambo  
Oficina Servicios Ambientales Fénix S.A.  
E.S.P.**

En desarrollo de la visita, las comisionadas de la SSPD y el equipo de la Alcaldía se trasladaron en primera instancia a la Calle 10 No. 15-39, Local 2 (dirección señalada por la administración municipal como sede operativa del prestador). En dicho lugar se observó una oficina con la puerta metálica tipo persiana cerrada y asegurada con candado, identificada en su parte superior con la razón social “FENIX S.A. E.S.P.”, “SERVICIOS AMBIENTALES” y “ASEO” Ver Foto 1

Durante la visita de inspección, no fue posible identificar la base de operaciones del prestador. En el predio ubicado en la calle 10 # 15-39 (Foto 1) solo se observó un establecimiento de tipo oficina, mientras

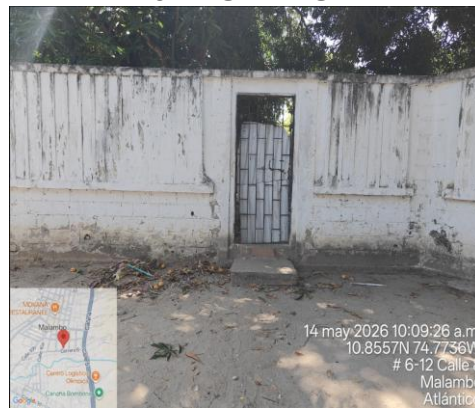
**Foto 2 Calle 8 No. 6-12 Malambo Dirección  
notificación RUPS. Servicios Ambientales  
Fénix S.A. E.S.P**

Posterior a ello, la comisión se desplazó a la Calle 8 No. 6-12, dirección oficial registrada por la empresa en el Registro Único de Prestadores de Servicios Públicos (RUPS). En el punto se verificó que no funciona ninguna oficina administrativa ni existen avisos o letreros empresariales que vinculen el inmueble con el prestador. Ver Foto 2 y Foto 3

que en la calle 8 # 6-12 (Foto 2) no se identificaron avisos o señalización con la razón social de la empresa, lo que impidió relacionar el inmueble con el prestador.
