| <br><b>Superservicios</b> | <b>INFORME DE VIGILANCIA O<br/>INSPECCIÓN ESPECIAL,<br/>DETALLADA O CONCRETA</b> | <br><b>SIGME</b> |

## 1. IDENTIFICADOR DEL PRESTADOR

El propósito de la visita fue verificar las condiciones en las que se presta el servicio público de aseo en el área de prestación de servicio (APS) de Facatativá, Cundinamarca, por la empresa TRASH GLOBAL S.A. E.S.P.

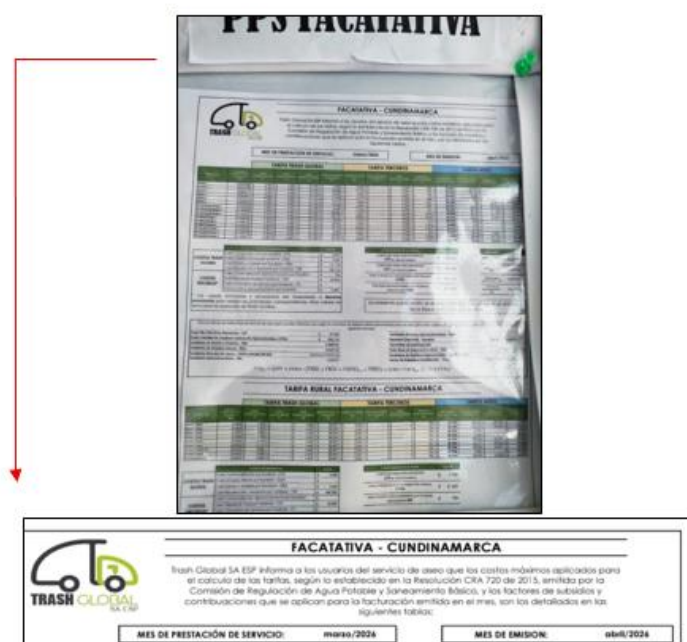
**Figura 15. Publicación de Tarifas Instalaciones del Prestador**

Esta situación podría inducir a error a los usuarios respecto de las tarifas efectivamente aplicables y, a su vez, comprometer el cumplimiento de los principios de transparencia, publicidad y acceso a información cierta, clara y verificable sobre la prestación del servicio público de aseo.

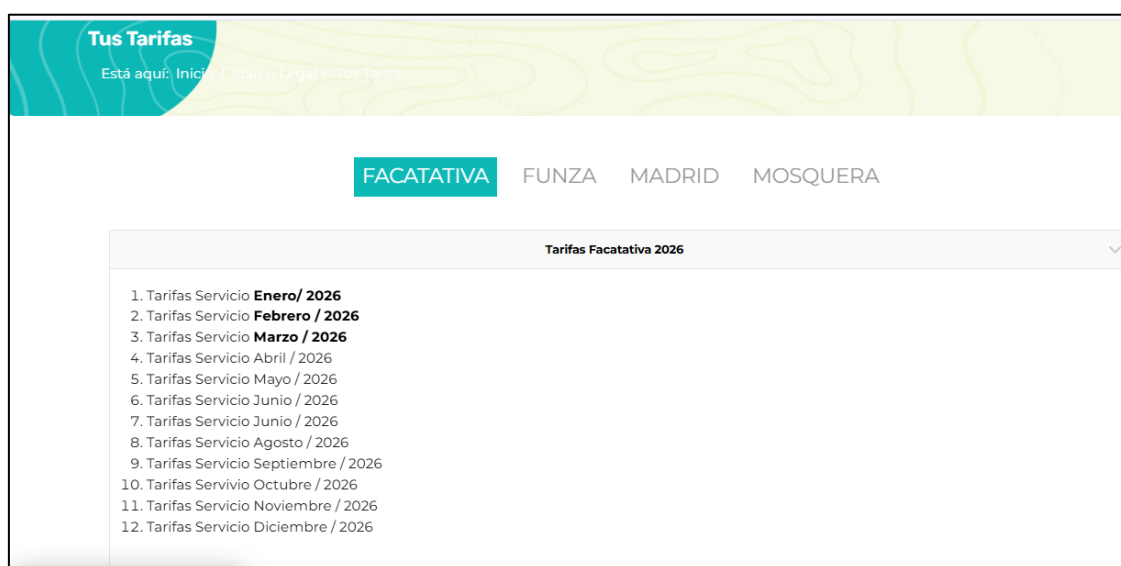
**Figura 16. Publicación Pagina Web Trash Global**

De conformidad con lo anterior, se verificó que, en el portal web del prestador, <https://trashglobal.com/> se encuentran publicadas las tarifas del servicio público de aseo, actualizadas a marzo de 2026 y desagregadas por estrato socioeconómico y tipo de uso, conforme se ilustra en la figura 16.

Se evidencia presunto incumplimiento de la cláusula 8 del Anexo I de la Resolución CRA 778 de 2016, frente a la publicación de forma sistemática y permanente por parte del prestador, en su página web, de las tarifas vigentes para conocimiento del suscriptor y/o usuario.

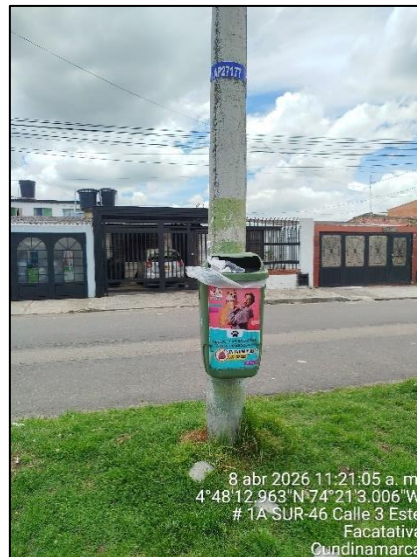
**Figura 17. Cestas Instaladas**

Así mismo, informó que desde el segundo semestre de 2025 realiza el lavado del Parque Santander, en atención a un alcance en el Plan de Gestión Integral de Residuos Sólidos (PGIRS). Sin embargo, señaló que esta actividad no será incorporada en la tarifa, teniendo en cuenta que el parque corresponde a un monumento y, por tanto, no se considera susceptible de inclusión dentro de los costos tarifarios aplicables.

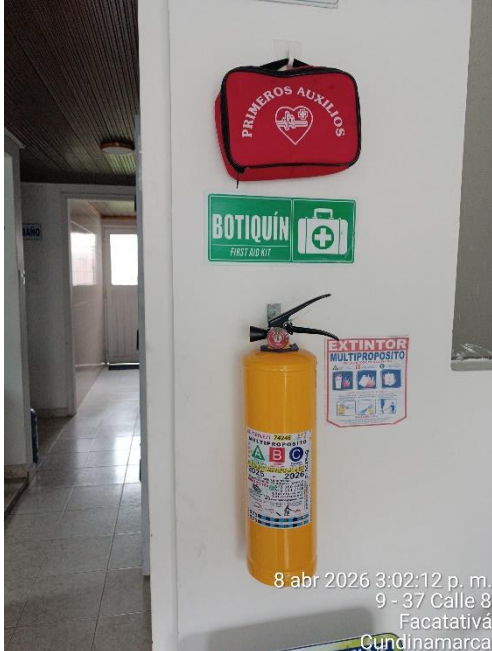
**Figura 27. Señalización de elementos**

| ARTÍCULO 2.3.2.2.3.50,<br>DECRETO 1077 DE 2015 | OBSERVACIÓN |
|---|---|
| 3. Contar con una adecuada señalización en las diferentes áreas, así como de los sentidos de circulación. | Se observó señalización en las diferentes áreas y elementos que comprenden la base de operaciones. Ver figura 27 y 30 |

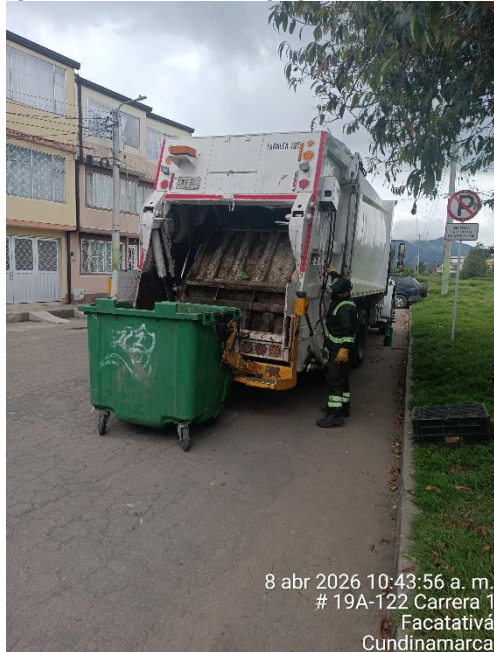
**Figura 31. Personal equipo de protección**

| Placa<br>vehículo | MACRO /<br>MICRO<br>RRUTA /<br>FRECUENCIA | FECHA /<br>HORA | SECTOR /<br>BARRIO<br>DONDE SE<br>UBICABA EL<br>VEHÍCULO | OBSERVACIONES Y HALLAZGOS |
|---|---|---|---|---|
| SWV362 | Macro: 135<br>Micro: Barrio<br>Rincón de<br>Faca | 08/04/2026<br>10:37 AM | Carrera 1 #<br>19ª-122 | <p><b>Verificación de los requisitos de la actividad de recolección, artículo 2.3.2.2.3.27 del Decreto 1077 de 2015:</b> El personal encargado del manejo de residuos cuenta con equipos de protección personal tales como: guantes, tapabocas, gafas de seguridad, gorra, botas de seguridad; cuentan con uniforme con reflectivo. Ver figura 31.</p> <p><b>Verificación del cumplimiento en las características del vehículo en función del artículo 2.3.2.2.3.36, Decreto 1077 de 2015:</b> El vehículo recolector cuenta con placa, tiene un logotipo tipo imán en uno de los costados y placa de identificación. La salida del tubo de escape está hacia arriba. La caja compactadora cuenta con un sistema que permite detención en caso de emergencia. El vehículo cuenta con estribos antideslizantes y manijas para permitir el transporte de los operarios durante el recorrido. Además, cuenta con mecanismos para almacenamiento y descarga de lixiviados y con los elementos complementarios tales como cepillo, escoba y rastrillo para efectuar la limpieza de la vía pública en los casos de dispersión de residuos durante la operación de recolección. Cuentan con dotación para atención de incendios. Ver figuras 31, 32, 33, 34, 35, 36, 37 y 38</p> <p><b>Verificación de lavado de vehículos, artículo 2.3.2.2.3.38, del Decreto 1077 de 2015:</b> Manifiestan que el lavado de vehículos es tercerizado en lavadero de carros del municipio.</p> <p><b>Verificación cumplimiento de rutas, artículo 2.3.2.2.3.34, del Decreto 1077 de 2015:</b><br/>La ruta verificada se realizó acorde con lo que está previsto en la programación y dentro de los horarios establecidos por el prestador.</p> <p><b>Monitoreo de la actividad de recolección de residuos sólidos, artículo 2.3.2.2.3.49, del Decreto 1077 de 2015:</b> No aplica</p> |

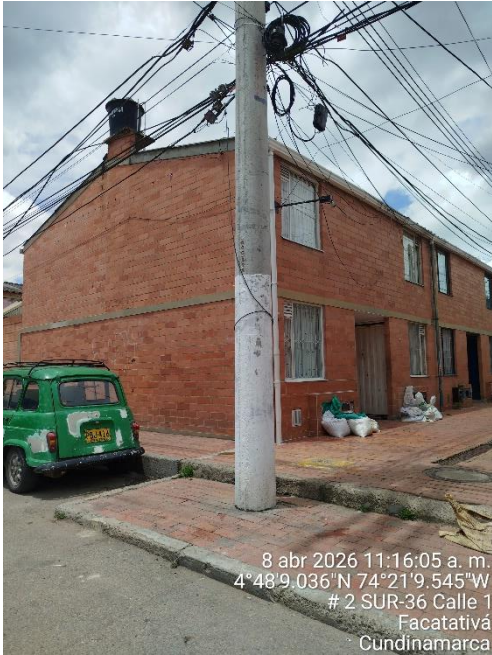
| UBICACIÓN | PUNTO CRITICO | OBSERVACIÓN |
|---|---|---|
| Calle 1 # 02 Sur-36 | <b>Figura 39. Punto crítico verificado</b><br> <p>8 abr 2026 11:16:05 a. m.<br/>4°48'9.036"N 74°21'9.545"W<br/># 2 SUR-36 Calle 1<br/>Facatativá<br/>Cúndinamarca</p> | No se evidencia acumulación de residuos. |

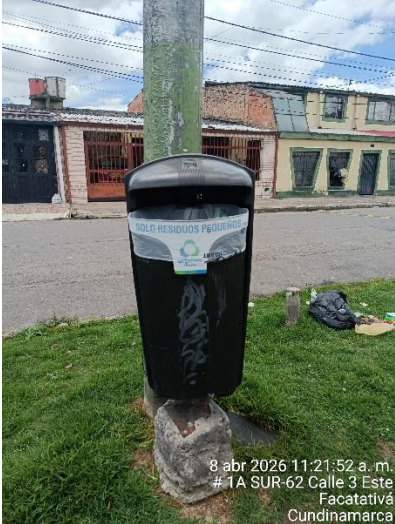
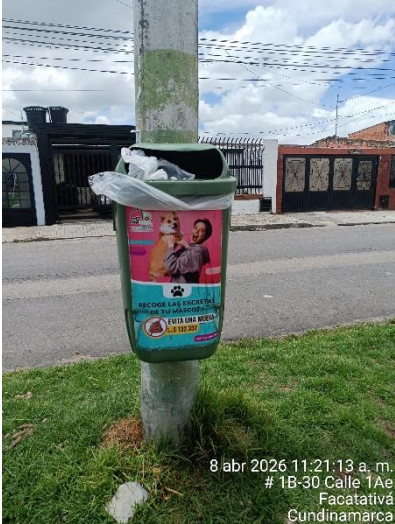
| <p><b>Figura 44. Características cestas publicas</b></p> <p>8 abr 2026 11:21:52 a. m.<br/># 1A SUR-62 Calle 3 Este<br/>Facativá<br/>Cundinamarca</p> | <p><b>Figura 45. Características cestas publicas</b></p> <p>8 abr 2026 11:21:13 a. m.<br/># 1B-30 Calle 1Ae<br/>Facativá<br/>Cundinamarca</p> |
