| <br><b>Superservicios</b> | <b>INFORME DE VIGILANCIA O<br/>INSPECCIÓN ESPECIAL,<br/>DETALLADA O CONCRETA</b> | <br><b>SIGME</b> |

| <p><b>2.5</b> Ubicaciones físicas o virtuales objeto de la acción:</p> | <p><b>Físicas:</b> Centro poblado de la vereda Cacicazgo del municipio de Suesca – Cundinamarca.</p> | |

| | 20264251048961 | 12/03/2026 | Visita e Informe de Inspección, Vigilancia y Evaluación Concreta al estado de la prestación del servicio público domiciliario de alcantarillado por parte de ASUAC en el centro poblado de la vereda Cacicazgo del municipio de Suesca – Departamento de Cundinamarca, en el marco de sentencia Acción Popular con Radicación No. 25000-2327-000-2001-90479-01, tendiente a la descontaminación del Río Bogotá. | |

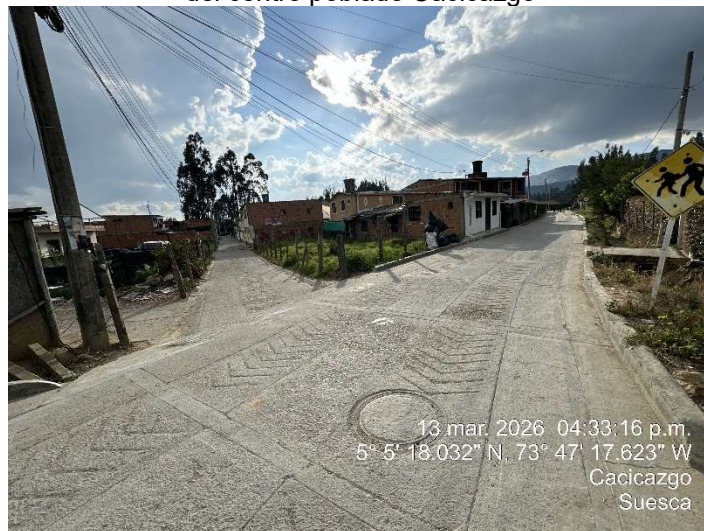
El sistema es de tipo combinado (diseñado para la recolección de aguas residuales domésticas y pluviales) y funciona en su totalidad por gravedad, por lo que prescinde de estaciones de bombeo.

Imagen 1. Pozo de inspección del sistema de alcantarillado del centro poblado Cacicazgo

En lo que respecta a las actividades de mantenimiento del sistema de alcantarillado, el prestador indicó que no ejecuta actividades de carácter preventivo, por lo cual no cuenta con una programación para el desarrollo de este tipo de actividades, limitando su actuación a labores correctivas que ejecuta cada vez que se presentan taponamientos y/o se manifiestan quejas de los usuarios. No obstante, aclaró que no cuenta con registros de las actividades desarrolladas, y que no se han presentado eventos recientes de reboses en el sistema.

En virtud de lo anterior, se considera que el prestador se encuentra incumpliendo lo establecido en el artículo 30 de la Resolución 330 de 2017, modificado por el artículo 12 de la Resolución 799 de 2021, y el artículo 31 de la Resolución 330 de 2017, los cuales disponen:

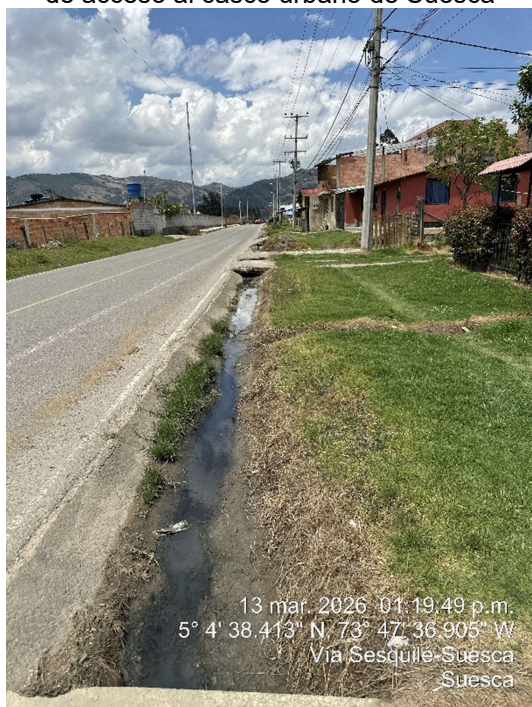
Aunque el prestador sostuvo inicialmente que no genera vertimientos directos argumentando que la red está interconectada a la Planta de Tratamiento de Aguas Residuales (PTAR) municipal, a cargo de la Secretaría de Infraestructura y Servicios Públicos del Municipio de Suesca, durante la visita desarrollada se identificó una falla en un tramo de la red de alcantarillado del sector de Buenos Aires, toda vez que en este punto, las aguas residuales discurren sobre la cuneta de la vía de acceso principal al casco urbano, debido a que dicho tramo de la red no se encuentra en funcionamiento, situación que según el prestador, obedece a deficiencias constructivas relacionadas con pendientes inadecuadas.

Imagen 2. Descarga de aguas residuales del sector de Buenos Aires sobre la cuneta de la vía de acceso al casco urbano de Suesca

Adicionalmente, presuntamente representa una falla en la prestación del servicio en los términos del artículo 136 de la Ley 142 de 1994, por cuanto el servicio de alcantarillado no se viene prestando en condiciones de calidad y continuidad, y asimismo, constituye un presunto incumplimiento de lo establecido en los artículos 26 y 28 de la Ley 142 de 1994 y el artículo 2.3.1.3.2.4.19 del Decreto 1077 de 2015, los cuales disponen que las empresas de servicios públicos están en la obligación de hacer el mantenimiento y reparación de las redes públicas de alcantarillado, estando sujetas a las normas generales sobre la planeación urbana, la circulación y el tránsito, el uso del espacio público, y la seguridad y tranquilidad ciudadanas, y siendo responsables, en todo caso por los daños y perjuicios que causen por la deficiente construcción u operación de sus redes.

Cabe precisar, que, conforme a lo indicado por el prestador, éste se encuentra en proceso de inscripción en el programa de la Gobernación de Cundinamarca denominado “*Alcantarillado al campo*”, el cual busca el fortalecimiento técnico y comercial de los prestadores del servicio de alcantarillado, a través de la asistencia técnica, la optimización de procesos operativos y el apoyo en la gestión administrativa, con los que busca mejorar la calidad en la prestación del servicio y subsanar la problemática presentada.

- En el sector de Buenos Aires existe una red de alcantarillado que no se encuentra en funcionamiento debido a deficiencias constructivas; esto ha derivado en el vertimiento de aguas residuales sobre la cuneta de la vía de acceso principal al casco urbano del municipio de Suesca.

Dicho escenario constituye una presunta falla en la prestación del servicio de alcantarillado por parte del prestador, al no haber cumplido con la obligación de efectuar el mantenimiento y la oportuna reparación de estas redes.

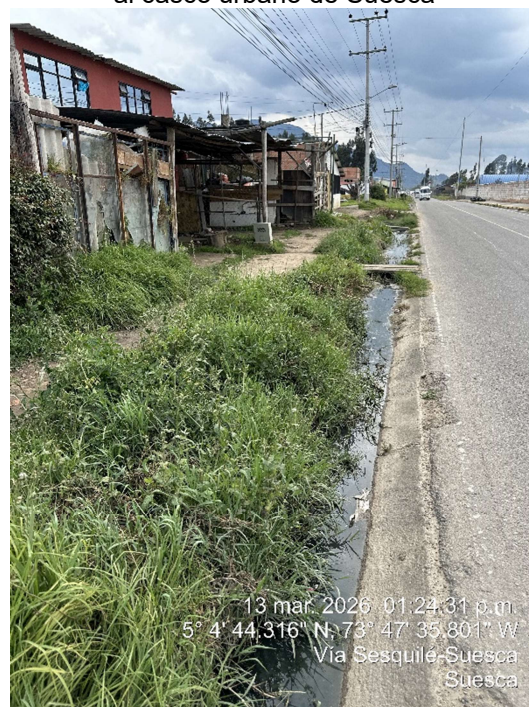
Imagen 3. Descarga de aguas residuales del sector de Buenos Aires sobre la cuneta de la vía de acceso al casco urbano de Suesca

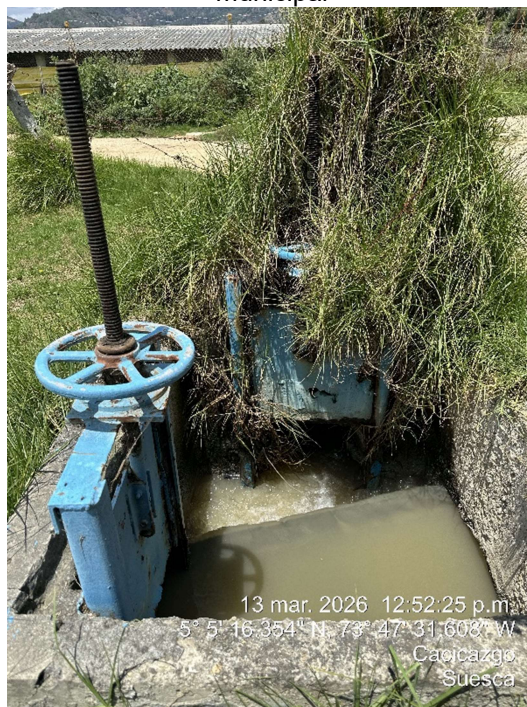
En desarrollo de la inspección, se evidenció que la PTAR se encontraba fuera de operación, toda vez que el caudal de entrada estaba siendo desviado a través del sistema de alivio en la cámara de ingreso, generando la descarga directa de aguas residuales al río Bogotá sin tratamiento previo.

Imagen 4. Cámara de entrada de la PTAR municipal

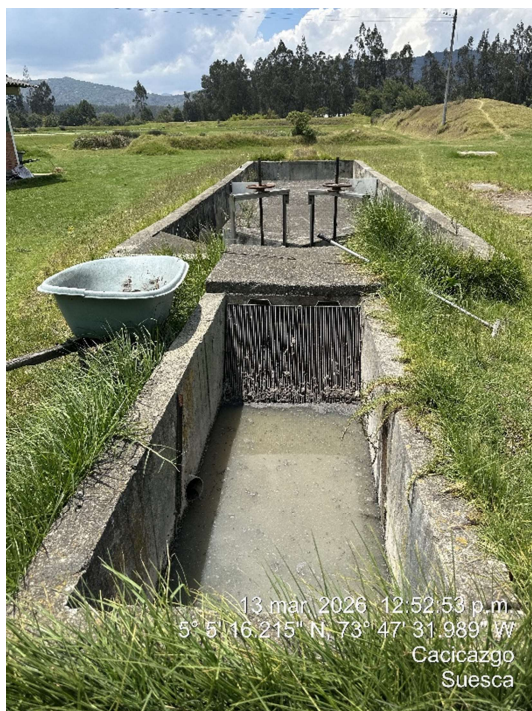
La unidad de pretratamiento consta de un canal de cribado equipado con rejillas metálicas con espaciamiento entre barras de 1 pulgada e inclinación de 60° para la retención de sólidos gruesos. Posteriormente, el flujo se dirige hacia dos sedimentadores primarios de flujo horizontal, cuya admisión es regulada mediante válvulas de compuerta. A la salida de estos, se ubican dos vertederos proporcionales de tipo sutro para la medición de caudal, cuyas corrientes convergen finalmente en dos cámaras de aquietamiento integradas dentro de una misma estructura. Cabe mencionar que se observó que la entrada a una de las cámaras de aquietamiento se encontraba sellada con ladrillos y presentaba vegetación, denotando con esto su inoperatividad.

Imagen 5. Canal de cribado de la PTAR municipal

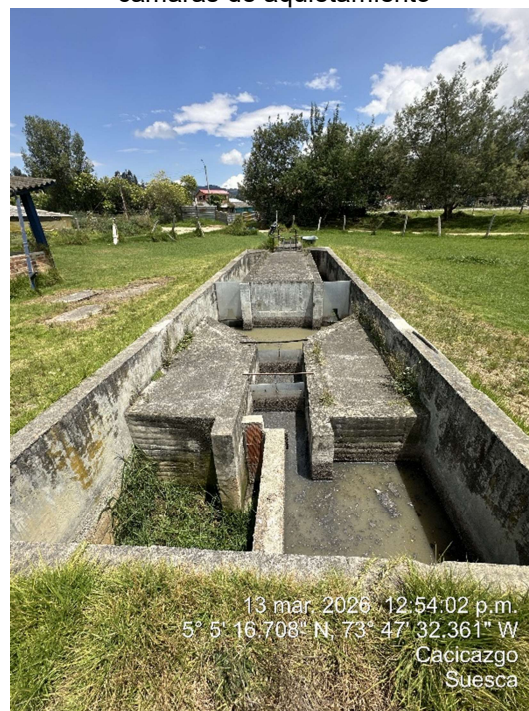
La unidad de pretratamiento está conformada por líneas de cribado, cada una con rejillas metálicas con espaciamiento entre barras de 1 pulgada e inclinadas a 60° para la retención de materiales gruesos. De manera posterior a cada línea de cribado, se cuenta con dos sedimentadores primarios de flujo horizontal, cuya entrada está controlada por dos válvulas de compuerta. A la salida de dichos sedimentadores se cuenta con dos vertederos proporcionales o de tipo sutro que posibilitan la medición de caudal, confluyendo las aguas dentro de la misma estructura en una cámara de aquietamiento.

Imagen 6. Vista posterior de la estructura de pretratamiento de la PTAR municipal incluyendo las cámaras de quietamiento

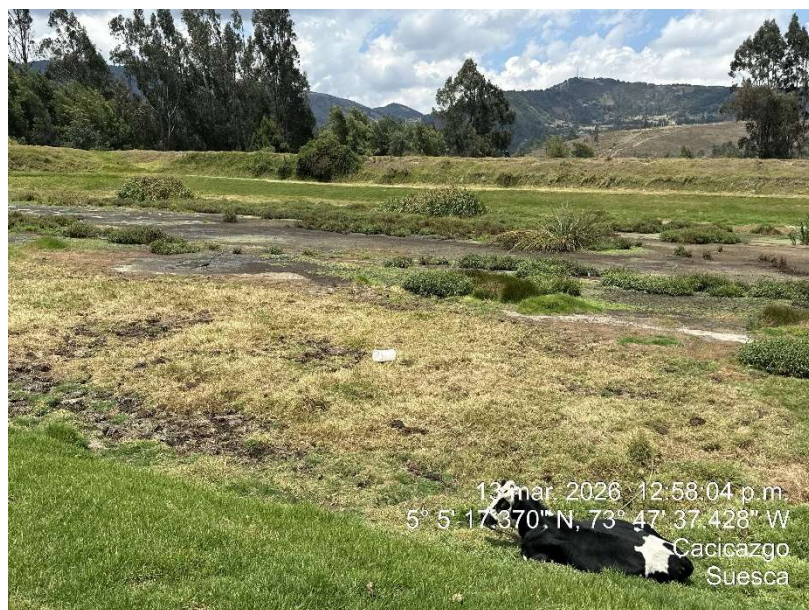
El sistema de tratamiento originalmente constaba de dos lagunas facultativas dispuestas tras el desarenador. No obstante, se constató que una de ellas fue desmantelada; el terreno se encontraba cubierto de pasto y era utilizado como potrero, conservando únicamente remanentes de la geomembrana en uno de sus costados. La segunda laguna conservaba solo la mitad de su espejo de agua, mientras que el área restante estaba invadida por buchón de agua, evidenciando su falta de mantenimiento.

Imagen 7. Antigua laguna de oxidación de la PTAR municipal

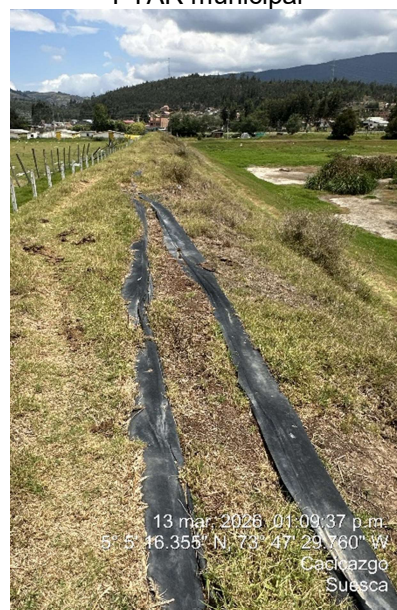
Imagen 8. Remanente de la geomembrana perteneciente a la antigua laguna de oxidación de la PTAR municipal

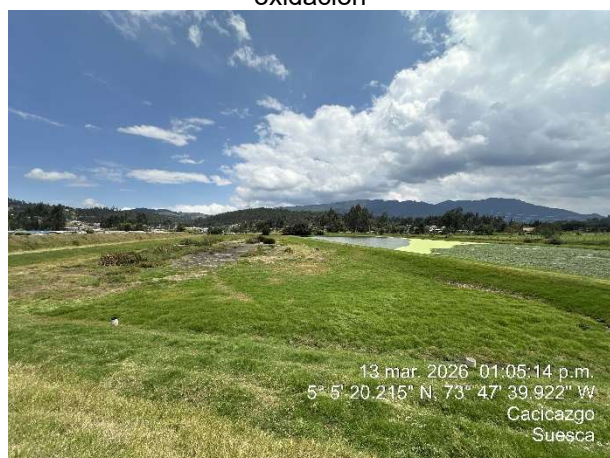
Imagen 9. Vista general de las dos lagunas de oxidación

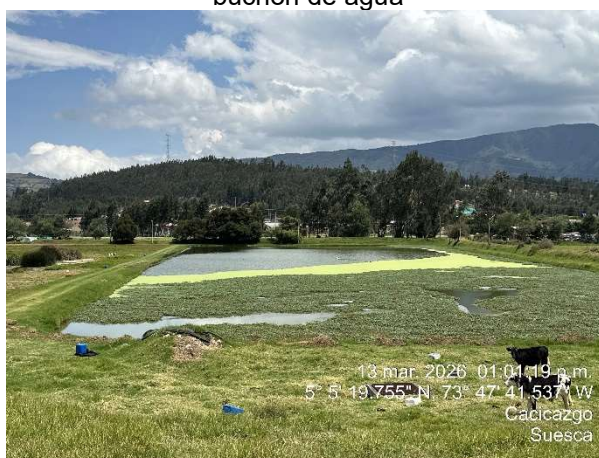
Imagen 10. Laguna de oxidación con presencia de buchón de agua

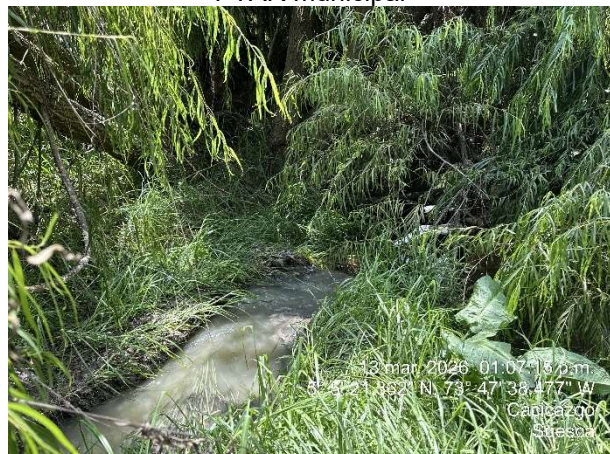
Imagen 11. Descole de la línea de alivio de la PTAR municipal

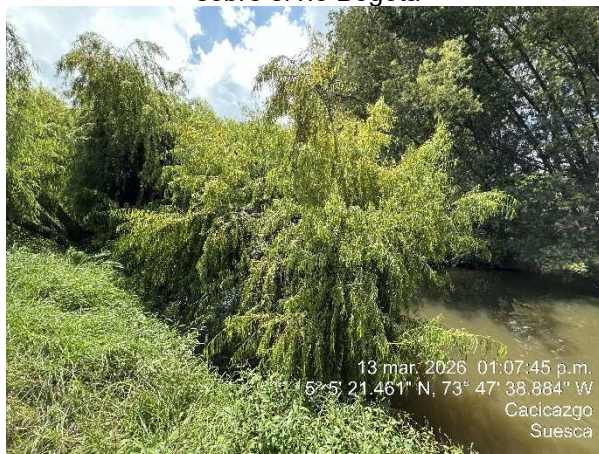
Imagen 12. Sitio de vertimiento de la PTAR municipal sobre el río Bogotá

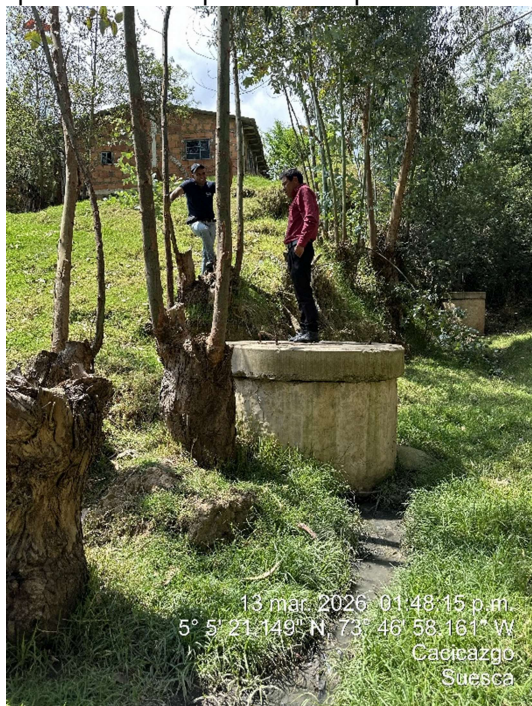
Adicionalmente, el prestador manifestó una problemática externa a su operación en el sector Cacicazgo Alto, relacionada con una red de alcantarillado construida por el Municipio de Suesca. Durante el recorrido por la zona, los habitantes informaron que dicha red, ejecutada hace aproximadamente tres años, presenta deficiencias constructivas tales como falta de compactación, ausencia de sellos en la tubería y un tramo en contrapendiente. Estas fallas provocaron el rebosamiento y retorno de aguas residuales hacia los predios, ocasionando agrietamientos en las viviendas que debieron ser reparados por los propios afectados.

Imagen 13. Cámara de inspección del sistema de alcantarillado de Cacicazgo Alto construida presuntamente por el Municipio de Suesca

Al respecto, ASUAC aclaró que esta situación es ajena a su operación, toda vez que la asociación no recibió formalmente dichas redes para su administración.

- En la vereda Cacicazgo se evidencian otras problemáticas asociadas al sistema de alcantarillado, relacionadas con la presunta deficiente construcción de una red en el sector de Cacicazgo Alto — al parecer ejecutada por el Municipio de Suesca— y con la falta de operación de la Planta de Tratamiento de Aguas Residuales (PTAR). Estas situaciones habrían generado afectaciones a los usuarios del servicio e impactos ambientales derivados del vertimiento de aguas residuales sin tratamiento previo al río Bogotá y sus afluentes. No obstante, dichas situaciones son ajenas al prestador, toda vez que la infraestructura mencionada no se encuentra bajo su administración ni operación.

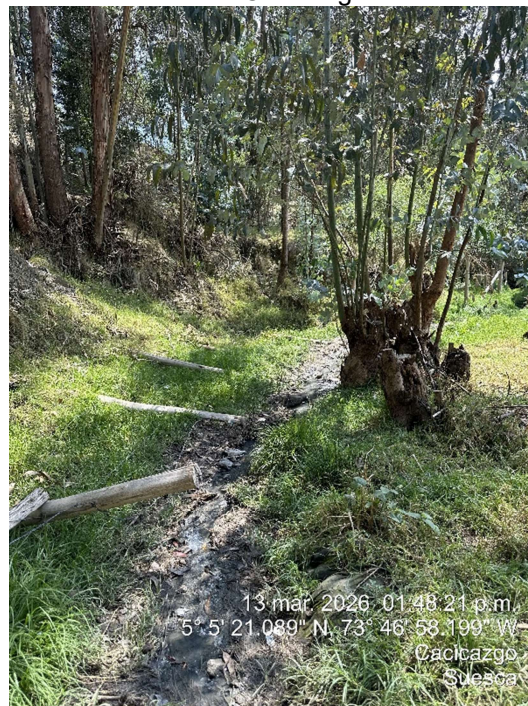
Imagen 14. Descarga de aguas residuales tras la apertura de la cámara por parte de los habitantes del sector de Cacicazgo Alto

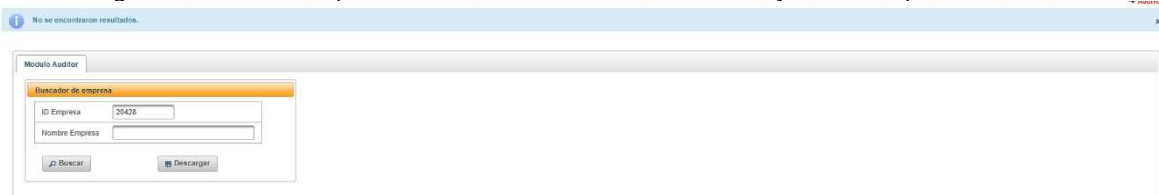
En cumplimiento de lo anterior, esta Superintendencia procedió a revisar el reporte de la información tarifaria cargada en el aplicativo SURICATA, encontrando que el prestador ASUAC no ha certificado el estudio de costos de referencia y tarifas, tal como se observa en la imagen a continuación:

Imagen 15. Estado de reporte del estudio de costos de referencia y tarifas del prestador ASUAC

Respecto de este requerimiento, durante la reunión de apertura de la visita de inspección realizada el 13 de marzo de 2026, representantes del prestador ASUAC manifestaron no contar con la información solicitada; no obstante, indicaron que atenderían el requerimiento mediante el enlace dispuesto para tal fin dentro del plazo otorgado, esto es, hasta el 19 de marzo de 2026. Sin embargo, no se evidenció el cargue ni el envío de la información requerida.

- El prestador no atendió los requerimientos de documentación realizados por esta Superintendencia, lo cual impide corroborar el cumplimiento de lo dispuesto en las Resoluciones CRA 825 de 2017 y CRA 844 de 2018, integradas y unificadas en la Resolución CRA 943 de 2021, en relación con la aplicación de la metodología tarifaria para el servicio público de alcantarillado.
- El prestador ha incumplido con el reporte de la información relacionada con la metodología tarifaria de acuerdo con lo dispuesto en la resolución SSPD No. 20201000009605 de 19 de marzo de 2020.
