## 1. IDENTIFICACIÓN DEL PRESTADOR

| <b>1.1</b> Nombre o razón social: | Empresa de Servicios Públicos Domiciliarios de Chivolo E.S.P. S.A.S (SERVICHIVOLO ESP S.A.S.) | | | | | | | | | | | | | | | | | | | | | | | | | | | | | | | | | | | | | | | | | | | | |
| <b>1.4</b> Servicio público domiciliario (SPD) prestado objeto de la vigilancia o inspección: | Acueducto y Alcantarillado | | | | | | | | | | | | | | | | | | | | | | | | | | | | | | | | | | | | | | | | | | | | |

| <br><b>Superservicios</b> | <b>INFORME DE VIGILANCIA O<br/>INSPECCIÓN ESPECIAL,<br/>DETALLADA O CONCRETA</b> | <br><b>SIGME</b> |

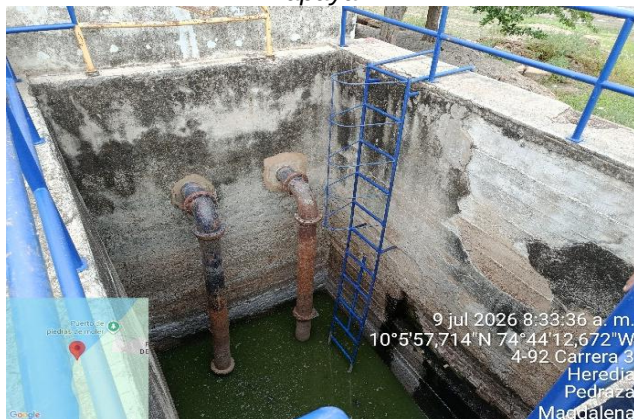
*Imagen 6. Alberca de captación de la ciénaga Zapayán*

simultáneo pueden aumentar hasta el doble del caudal captado, la línea de aducción está trabajando a capacidad máxima para transportar los 38,11 L/s.

De acuerdo con la visita de inspección realizada a la captación del Sistema Casco Urbano, se observó musgo sobre las paredes de la alberca, informando que es una condición normal teniendo en cuenta la alta presencia vegetal en la laguna. Se observaron fisuras en las paredes de la casa de captación sin que se evidencien daños estructurales en las vigas de amarre. Se observó el envejecimiento y desprendimiento de pañete principalmente en las escaleras de acceso.

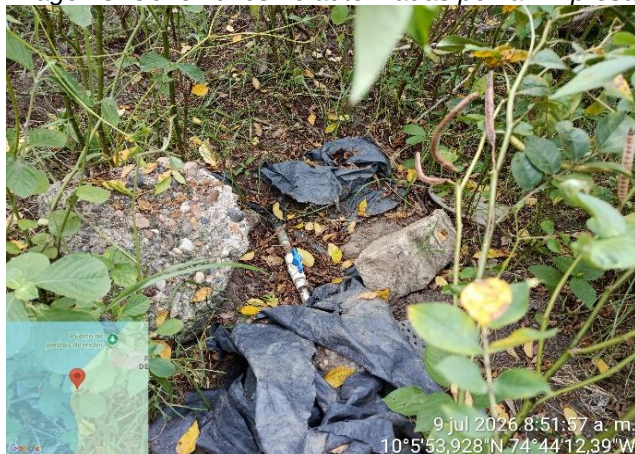
*Imagen 8. Conexiones no autorizadas por la Empresa*

Durante la inspección de campo, se identificaron múltiples fugas visibles. El prestador del servicio manifestó tener conocimiento de estas fallas e informó que ha ejecutado reparaciones puntuales sin suministrar soportes de las actividades; sin embargo, persisten puntos de pérdida. Se evidenció la existencia de un número indeterminado de acometidas ilegales a lo largo de la aducción. El prestador informó que existe una derivación activa mediante una aducción de 3 pulgadas destinada al abastecimiento del corregimiento de Piedras de Moler. Esta línea capta un caudal aproximado de 7 L/s de acuerdo con lo informado por el prestador.

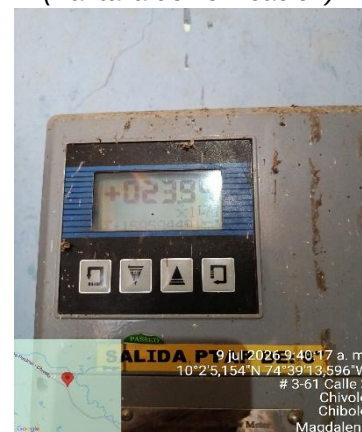
*Imagen 20. Macromedidor salida a red en operación. (Pantalla de verificación).*

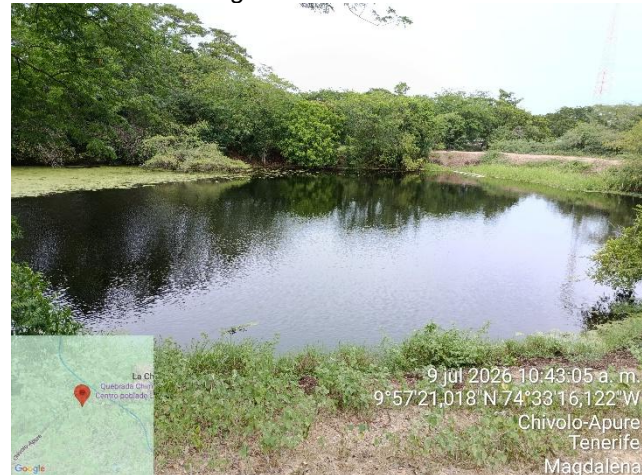
*Imagen 24. Reservorio*

Para el caso del Sistema de Tratamiento del Centro Poblado La Estrella, la captación está diseñada para aprovechar mediante la impulsión por bombas sumergibles un cuerpo de agua léntico artificial (reservorio de almacenamiento pluvial), conocido localmente como Represa La Estrella. El reservorio se encuentra impermeabilizado mediante el uso de geomembrana, previniendo pérdidas por filtración. De acuerdo con lo informado por el prestador, el sistema de captación se encuentra fuera de operación debido al agotamiento del recurso hídrico por falta de lluvias. No se cuenta con macromedición en la estructura de captación para contabilizar el caudal efectivamente captado.

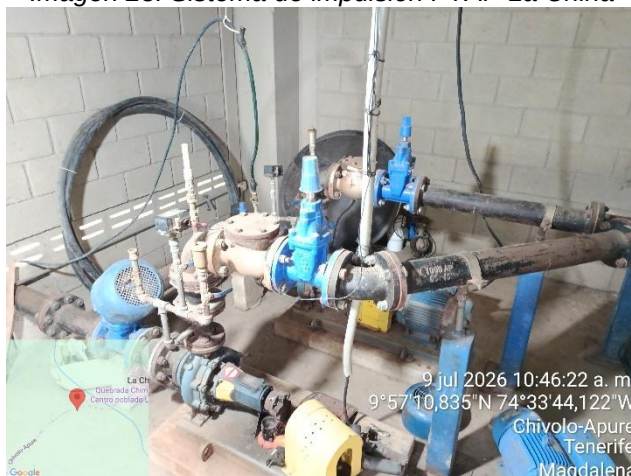
*Imagen 25. Sistema de impulsión PTAP La China*

Como pretratamiento se cuenta con un tanque de quietamiento fabricado en fibra de vidrio donde se disipa la energía y se reduce la velocidad del agua a su llegada a la planta, esto homogeniza el caudal y permite que las partículas pesadas se sedimenten, preparando el agua para los siguientes procesos de tratamiento. Dado que las configuraciones de tratamiento se encuentran elevadas, las líneas de aducción dependen estrictamente de los equipos de bombeo activos para superar la cabeza hidrostática y entregar el caudal en la parte alta de la infraestructura de homogenizado, mezcla y filtración. El sistema dispone de dos bombas para la impulsión de agua, las cuales trabajan intercaladas. Al momento de la visita de inspección, una de las bombas se encontró desconectada por procesos de mantenimiento. La PTAP dispone de un equipo electrógeno de respaldo eléctrico.

De las líneas de aducción se desconoce la longitud y la capacidad de transporte, toda vez que el prestador no cuenta con el catastro de las redes del sistema de acueducto.

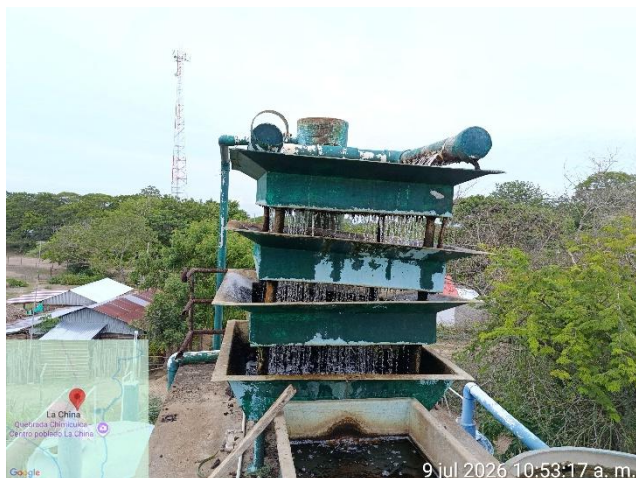
El proceso de tratamiento inicia con el ingreso de agua cruda mediante bombeo por una línea de 4 pulgadas conectada a un sistema de bandejas de aireación con material de adsorción limitado; estas bandejas presentan un estado de corrosión avanzado en la parte superior sin que se adelanten acciones de reparación.

*Imagen 26. Bandejas de aireación.*

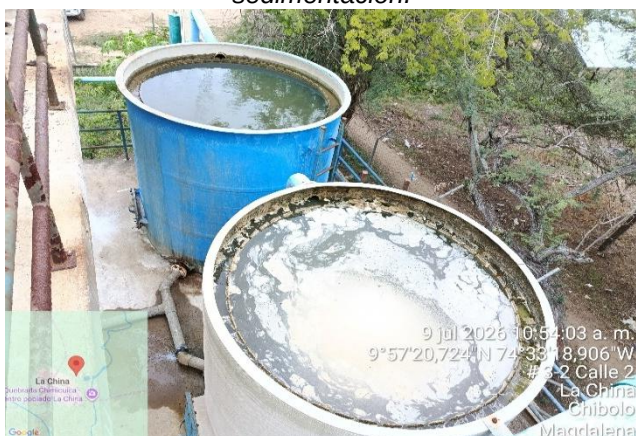
*Imagen 28. Unidades de Floculación y sedimentación.*

En la visita de inspección, el prestador informó que el lecho filtrante se conformaba por arena, antracita y grava en dos calibres, aunque en la información allegada por el prestador, se informa como materiales filtrantes con los siguientes tamaños: arena 20-30 (entre 0,59 y 0,84 mm), arena 10-20 (entre 0,84 y 2,0 mm), y antracita. El agua filtrada se desinfecta con hipoclorito de calcio en la estructura de la cámara de contacto para luego ser bombeada a un tanque elevado de 40 metros de altura, con una capacidad de 80 m³ para su distribución por red.

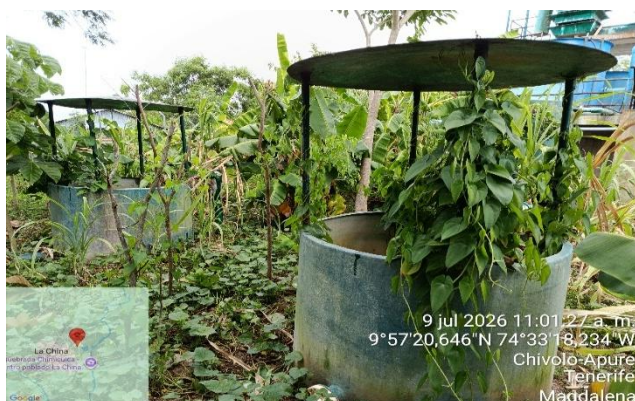
*Imagen 30. Lechos de secado fuera de operación.*

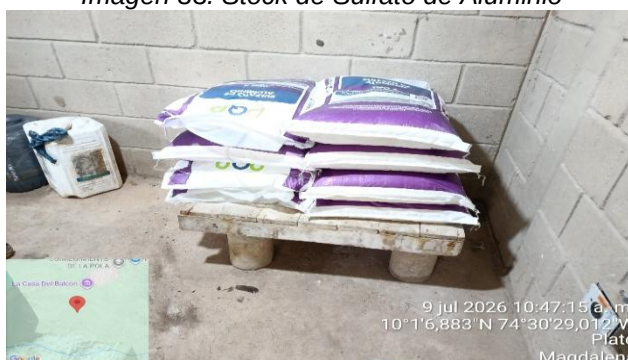
*Imagen 33. Stock de Sulfato de Aluminio*

En el cuarto de laboratorio se identificó la existencia de bultos de Sulfato de Aluminio Tipo A dispuesto en estiba para el control de humedad.

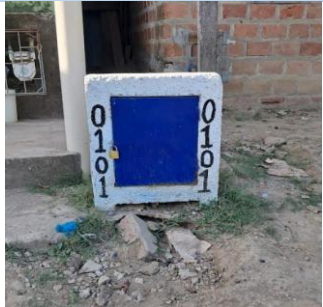
| No. | Localización | Observaciones | Registro fotográfico |
|---|---|---|---|
| 0101 | <p>Punto de inicio de Red (Barrio Santa Catalina)</p> <p>Carrera 28 con calle 5</p> <p>Coordenadas:<br/>Latitud: 10°01'25,51" N<br/>Longitud: 74°37'53,40" O</p> | <p>Punto con acta de conformidad más cercano a la PTAP. Construida en concreto, pintada de color blanco y numerada a un costado de la caja. En su interior, cada punto de control cuenta con llave de paso metálica, terminal en codo de PVC de 1/2" y puerta metálica.</p> | |

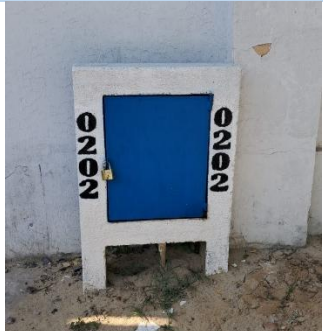
| No. | Localización | Observaciones | Registro fotográfico |
|---|---|---|---|
| 0202 | <p>Plaza municipal de eventos</p> <p>Carrera 10 con calle 7</p> <p>Coordenadas:<br/>Latitud: 10°01'31,06" N<br/>Longitud: 74°37'21,74" O</p> | <p>Punto concertado, materializado con acta de conformidad. Construida en concreto, pintada de color blanco y numerada a un costado de la caja. En su interior, cada punto de control cuenta con llave de paso metálica, terminal en codo de PVC de 1/2" y puerta metálica.</p> <p>Punto intermedio de la red de distribución.</p> | |

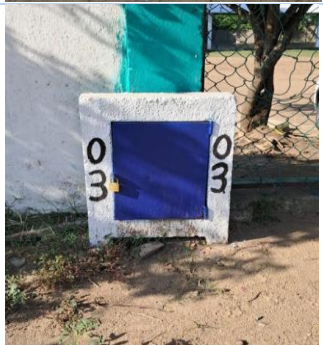
| No. | Localización | Observaciones | Registro fotográfico |
|---|---|---|---|
| 0303 | <p>Colegio Liceo Santander Barrio La Franciscana</p> <p>Carrera 13 esquina salida a Centro Poblado La China</p> <p>Coordenadas:<br/>Latitud: 10°01'27,21" N<br/>Longitud: 74°37'02,01" O</p> | <p>Punto concertado, materializado con acta de conformidad. Construida en concreto, pintada de color blanco y numerada a un costado de la caja. En su interior, cada punto de control cuenta con llave de paso metálica, terminal en codo de PVC de 1/2" y puerta metálica.</p> <p>Punto final de la red de distribución.</p> | |

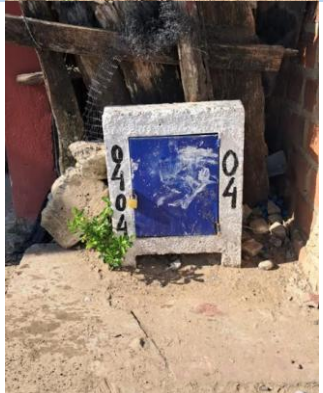
| No. | Localización | Observaciones | Registro fotográfico |
|---|---|---|---|
| 0404 | <p>Barrio El Progreso</p> <p>Carrera 17 # 1D - 08</p> <p>Coordenadas:<br/>Latitud: 10°01'49,13" N<br/>Longitud: 74°37'11,67" O</p> | <p>Punto concertado, materializado con acta de conformidad. Construida en concreto, pintada de color blanco y numerada a un costado de la caja. En su interior, cada punto de control cuenta con llave de paso metálica, terminal en codo de PVC de 1/2" y puerta metálica.</p> | |

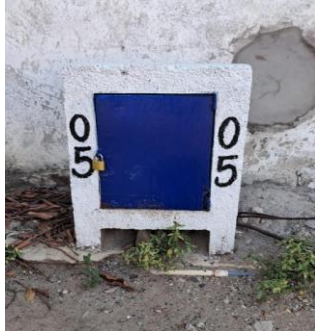
| No. | Localización | Observaciones | Registro fotográfico |
|---|---|---|---|
| 0505 | Barrio 20 de Julio<br>Carrera 12 # 1C – 04<br>Coordenadas:<br>Latitud: 10°01'45,45" N<br>Longitud: 74°37'25,84" O | Punto concertado, materializado con acta de conformidad. Construida en concreto, pintada de color blanco y numerada a un costado de la caja. En su interior, cada punto de control cuenta con llave de paso metálica, terminal en codo de PVC de 1/2" y puerta metálica.<br><br>Punto intermedio de la red de distribución. | |

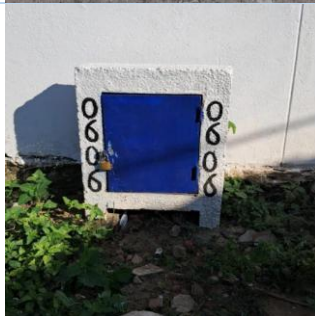
| No. | Localización | Observaciones | Registro fotográfico |
|---|---|---|---|
| 0606 | Tanque de almacenamiento del barrio 23 de abril<br>Calle 7A # 9A – 35<br>Coordenadas:<br>Latitud: 10°01'26,23" N<br>Longitud: 74°37'25,05" O | Punto concertado, materializado con acta de conformidad. Construida en concreto, pintada de color blanco y numerada a un costado de la caja. En su interior, cada punto de control cuenta con llave de paso metálica, terminal en codo de PVC de 1/2" y puerta metálica. | |

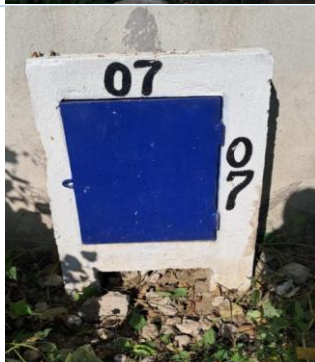
| No. | Localización | Observaciones | Registro fotográfico |
|---|---|---|---|
| 0707 | Tanque de almacenamiento del barrio 20 de julio<br>Coordenadas:<br>Latitud: 10°01'40,41" N<br>Longitud: 74°37'30,80" O | Punto concertado. Falta el acta de conformidad de la Autoridad Sanitaria ya que el punto se encontró materializado.<br>Construida en concreto, pintada de color blanco y numerada a un costado de la caja. En su interior, cada punto de control cuenta con llave de paso metálica, terminal en codo de PVC de 1/2" y puerta metálica. | |

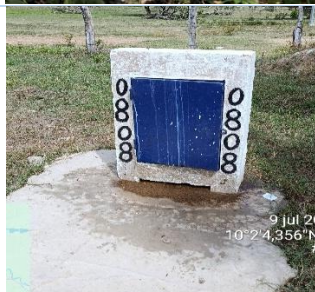
| No. | Localización | Observaciones | Registro fotográfico |
|---|---|---|---|
| 0808 | Salida de la PTAP Casco Urbano<br>Coordenadas:<br>Latitud: 10°02'05,44" N<br>Longitud: 74°39'13,18" O | Punto concertado. Falta el acta de conformidad de la Autoridad Sanitaria ya que el punto se encontró materializado.<br>Construida en concreto, pintada de color blanco y numerada a un costado de la caja. En su interior, cada punto de control cuenta con llave de paso metálica, terminal en codo de PVC de 1/2" y puerta metálica. | |

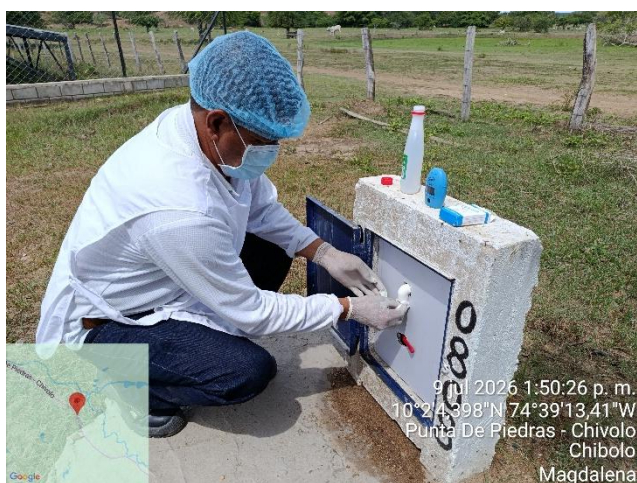
*Imagen 34. Toma de muestra de control.*

El prestador no presentó planillas o bitácoras con el control histórico de los resultados de laboratorio de los parámetros; sin embargo, durante la visita de inspección, el prestador tomó muestra del parámetro de Cloro Residual Libre en el punto de monitoreo 0808 ubicado a la salida de la PTAP. El prestador tampoco suministró los resultados de los parámetros analizados para esta muestra.

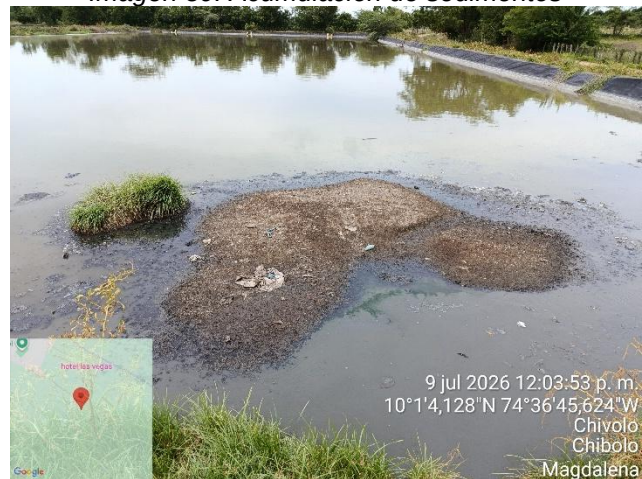
*Imagen 39. Acumulación de sedimentos*

- El servicio de alcantarillado en el casco urbano y específicamente el sistema de tratamiento está comprendido por dos subsistemas de lagunas de estabilización que presentan cortocircuitos, acumulación de sedimentos, posible infiltración a terreno natural por levantamiento de la geomembrana, carece de cerramiento perimetral y de sistema de salvamento para el rescate en caso de caídas. El prestador no cuenta con cronograma de mantenimientos de los componentes del sistema de alcantarillado urbano, provocando taponamientos e derrame en pozos de inspección.

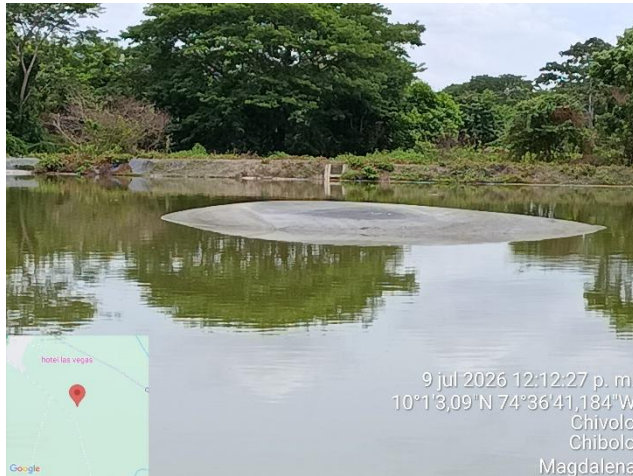
*Imagen 40. Levantamiento de geomembrana*

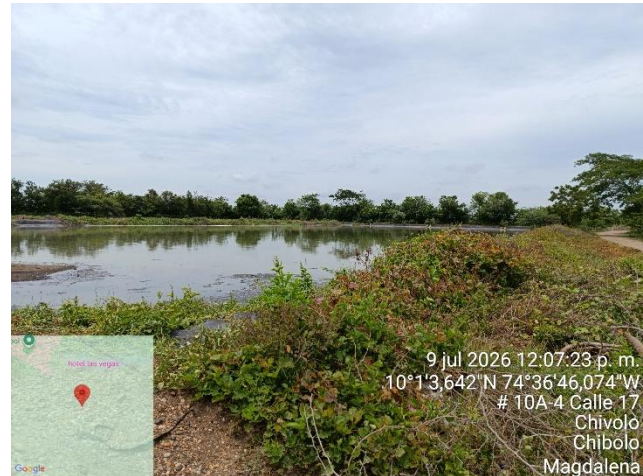
*Imagen 41. Lagunas sin cerramiento perimetral*

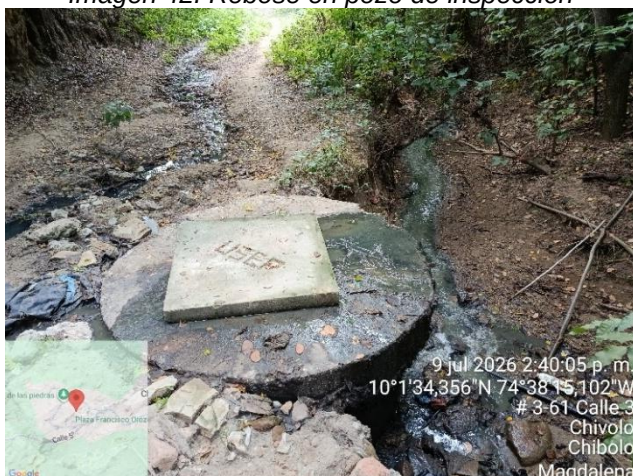
*Imagen 42. Rebose en pozo de inspección*

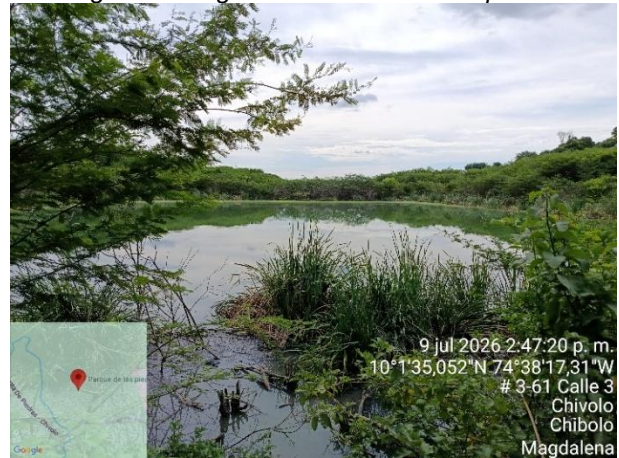
*Imagen 45. Lagunas sin cerramiento perimetral*

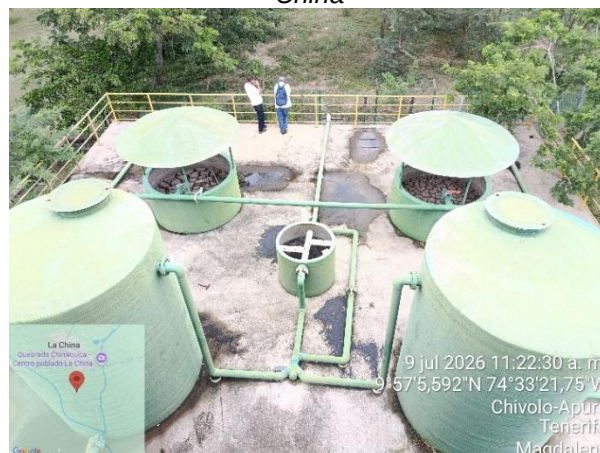
*Imagen 46. Planta de Tratamiento de Aguas Residuales - La China*

Las Plantas de Tratamiento de Aguas Residuales de estas localidades rurales operan mediante módulos compactos compuestos por unidades de sedimentación y sistemas de filtros. De acuerdo con lo informado por el prestador, el efluente resultante de este proceso es evacuado directamente hacia el suelo en potreros aledaños a la infraestructura.

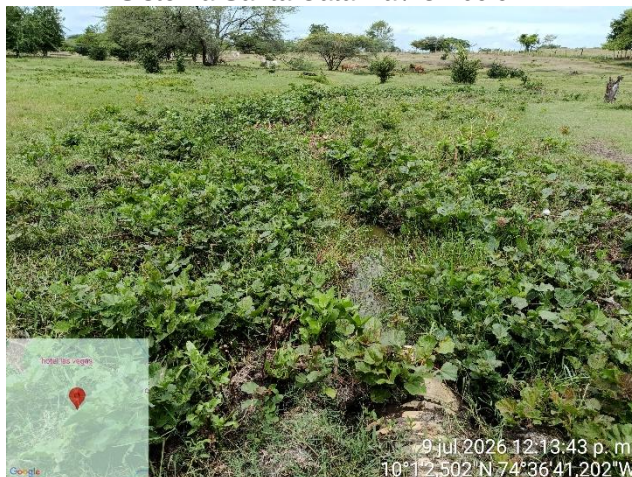
*Imagen 47. Punto de vertimiento del subsistema Sistema Santa Catalina / Chibolón*

De acuerdo con la información reportada, para el casco urbano del municipio de Chibolo se identifican dos puntos de vertimiento proveniente del sistema de alcantarillado sobre las fuentes hídricas de los arroyos de Mata de Caña y El Progreso. En los centros poblados, el punto de vertimiento se ubica en predios contiguos a las PTAR.

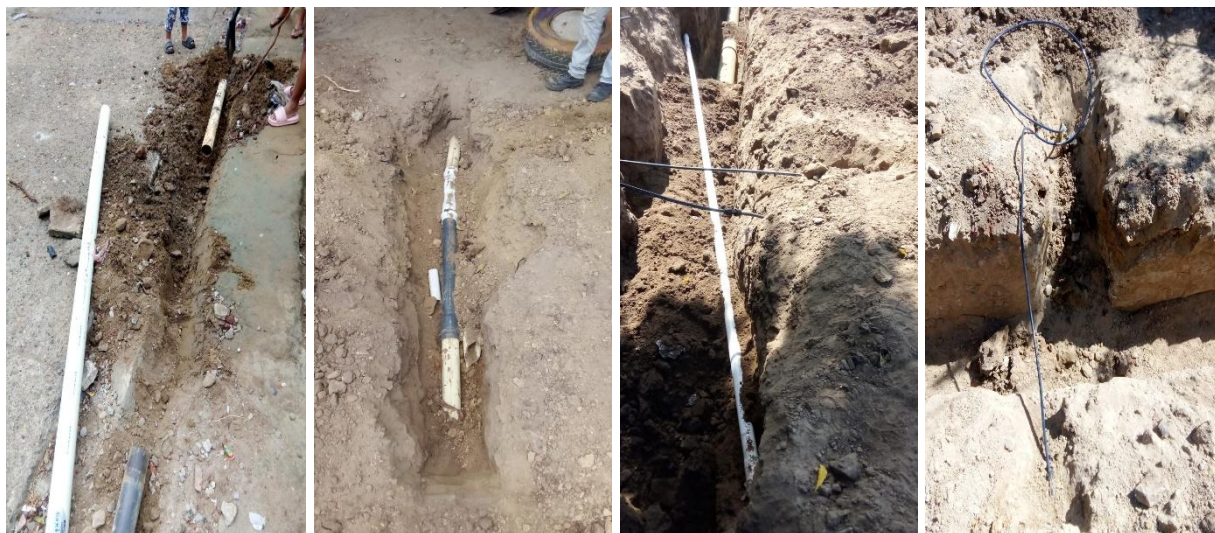
*Imagen 55. Acciones realizadas por el prestador en atención a PQR.*

*“(…) Las PQR de mayor reinteracion son manguera y tubos partidos, por lo que se tomaron acciones donde el jefe operativo y el equipo de fontaneros se movilizaban al sector donde se encontraba el servicio agua, y se tomaban las fugas realizando cambio de manguera o tubo como fuera el caso, los datos del usurio se registraban en una planilla (…)”*
