1 IDENTIFICADOR DEL PRESTADOR

1.1 Nombre o razón social:	Empresa de Servicios de Acueducto, Alcantarillado y Aseo del Municipio de Apulo S.A. E.S.P. – Empoapulo S.A. E.S.P.								
1.2 NIT:	900.354.769 – 9								
1.3 ID (SUI – RUPS):	23491								
1.4 Servicio público domiciliario (SPD) prestado objeto de la vigilancia o inspección:	Acueducto y Alcantarillado								
1.5 Actividad del SPD objeto de la vigilancia o inspección:	<p>Acueducto:</p> <ul style="list-style-type: none"> • Captación. • Aducción. • Tratamiento. • Conducción. • Almacenamiento. • Distribución. • Comercialización. <p>Alcantarillado:</p> <ul style="list-style-type: none"> • Recolección. • Conducción de residuos líquidos. • Tratamiento. • Disposición final. • Comercialización. 								
1.6 Fecha de inicio de operación en la actividad a vigilar o inspeccionar:	<table border="1" style="width: 100%; border-collapse: collapse;"> <thead> <tr style="background-color: #e1eef6;"> <th style="text-align: center;">Actividad</th> <th style="text-align: center;">Fecha inicio Actividades</th> <th style="text-align: center;">Fecha final actividades</th> </tr> </thead> <tbody> <tr> <td>Todas las relacionadas en el ítem 1.5</td>

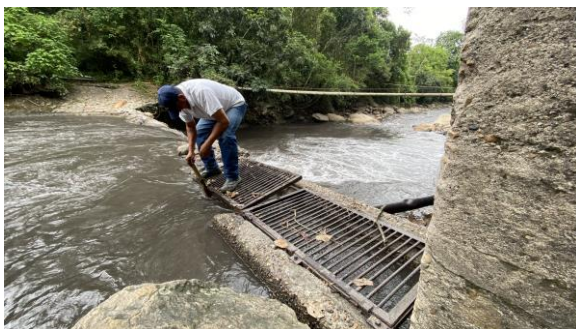
Imagen 6. Captación Apulo, Cundinamarca

Bocatoma lateral

- La estructura de captación, conforme lo evidenciado en visita y según lo informado por uno de los operarios de Empoapulo S.A. E.S.P., se encuentra con fallas estructurales por causa de incrementos del caudal en el cauce del río y material rocoso de arrastre, se destruyó una de las aletas, además de causar afectación en una de las rejillas.

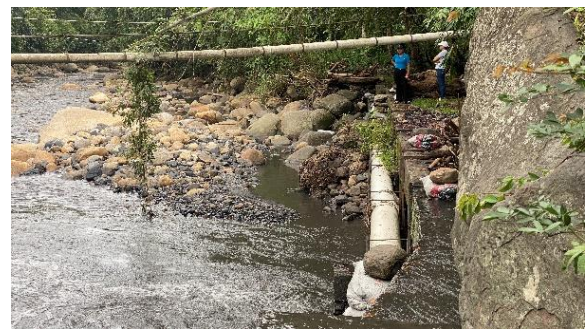
Enrocado

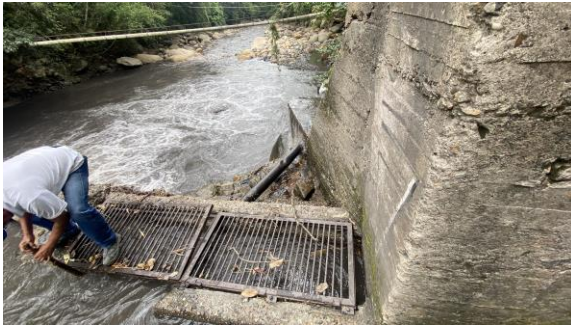
Rejilla afectada

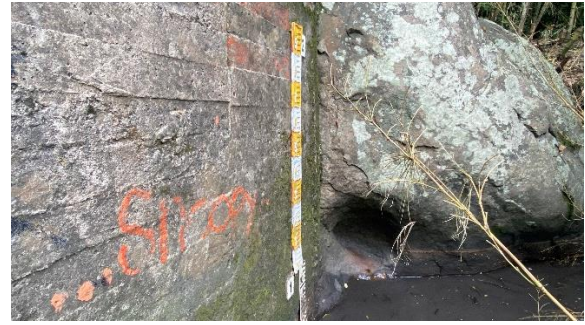
Adicionalmente, el prestador no manifestó la forma en que determina el caudal medido en el punto de captación ni año de su construcción ni la capacidad de las tuberías.

Regla para medir nivel del río Calandaima

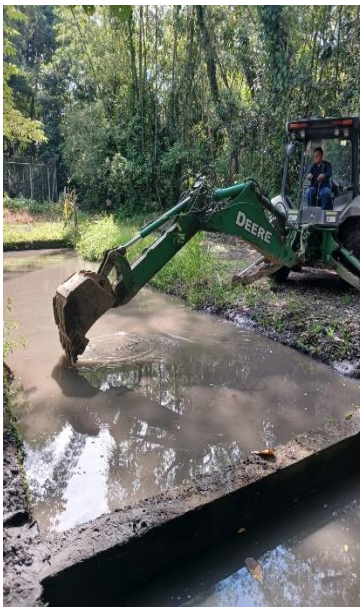
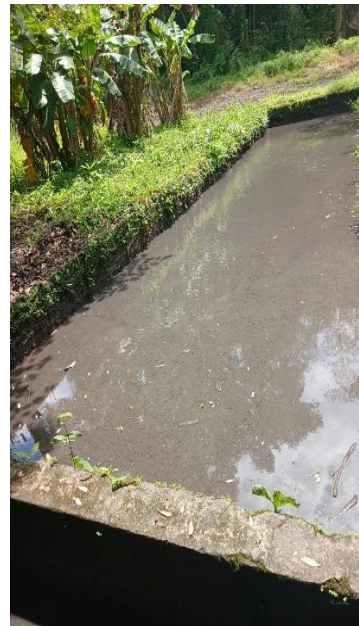
Imagen 7. Desarenadores de Apulo, Cundinamarca

El prestador indicó que el desarenador se encuentra operando; sin embargo, no cuenta con instrumentos de control de caudal en la entrada ni la salida del mismo.

Estructura de pretratamiento – Desarenador

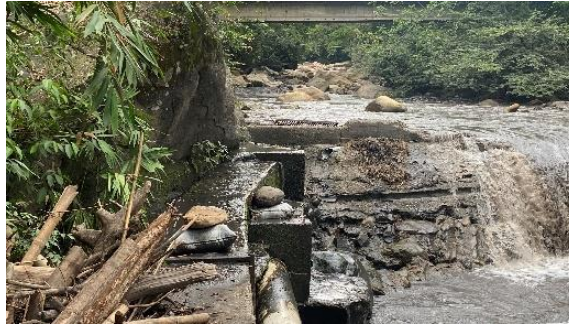
Imagen 8. Aducción de Apulo, Cundinamarca

Aducción bocatoma al desarenador

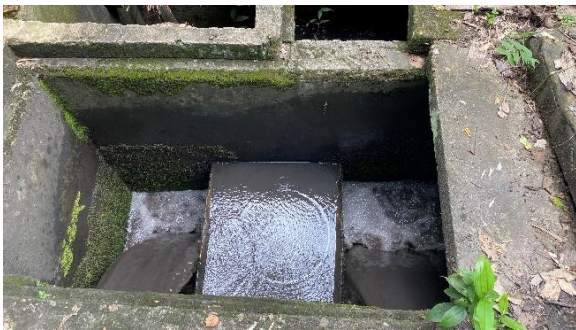
Imagen 9. PTAP Apulo

Repartidor de caudales

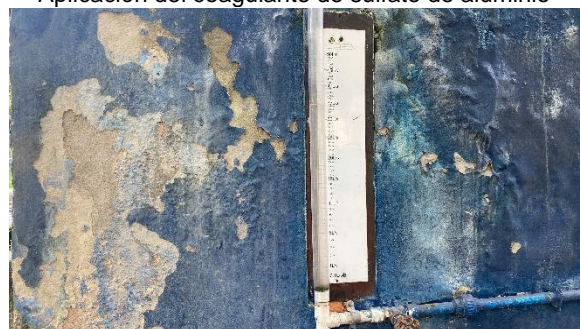
De lo evidenciado, la estructura del floculador no se encuentra operando con normalidad, teniendo en cuenta que uno de los muros internos que divide las secciones falló estructuralmente y tuvo que ser removido. También, el sedimentador tipo colmena con mayor capacidad pasó a operar de forma convencional, teniendo en cuenta fallas en las placas.

Floculador con fallas estructurales

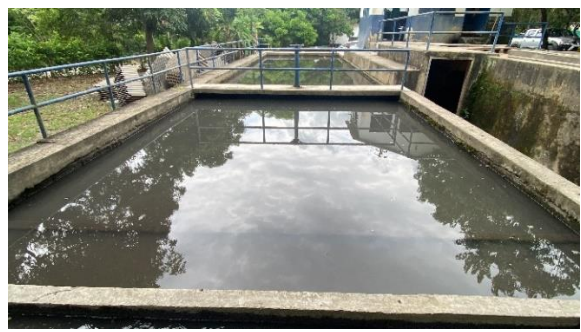
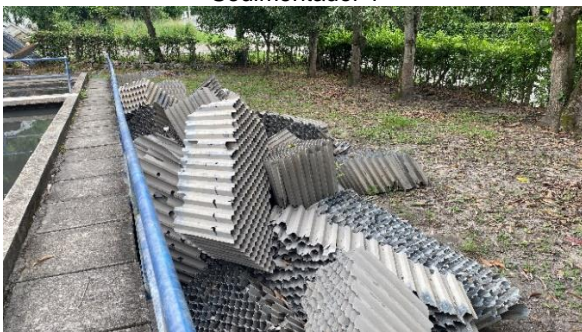
Sedimentador 2

Placas tipo colmena del sedimentador 2

- El sedimentador tipo colmena con mayor capacidad pasó a operar de forma convencional, teniendo en cuenta fallas en las placas.
- Durante la visita se evidenció que, el proceso de desinfección se está realizando con cloro granulado, situación que estaría influyendo de forma negativa en el proceso de producción de agua potable, y, por tanto, presuntamente se estaría empeorando la calidad del agua suministrada a los usuarios.

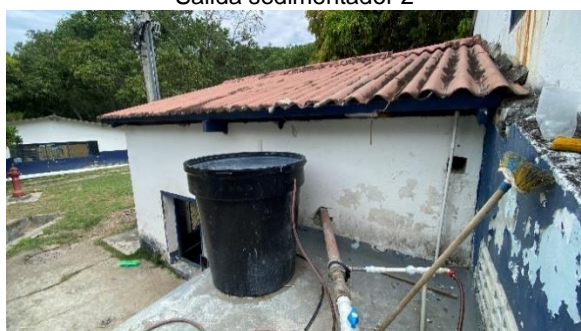
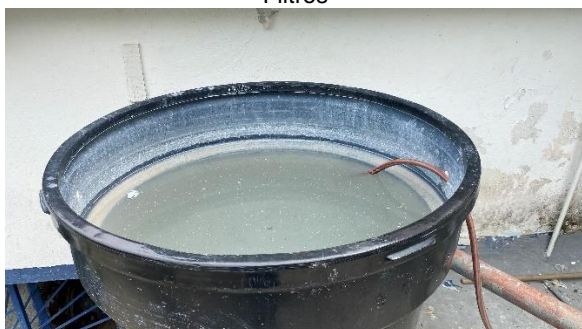
Dosificación cloro granulado

Mezcla cloro granulado

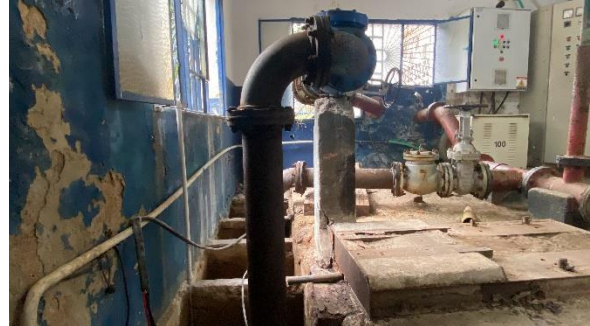
Finalmente, se evidenció en visita que la PTAP no tiene un sistema de suplencia energética para garantizar la continuidad del servicio en caso de fallas en el suministro eléctrico.

Línea de impulsión bomba sumergible

- La PTAP no tiene un sistema de suplencia energética para garantizar la continuidad del servicio en caso de fallas en el suministro eléctrico.
- La planta de tratamiento de agua potable no cuenta con laboratorio, sin embargo, dispone de un espacio inadecuado para realizar pruebas de ensayo de calidad del agua (test de jarras, pH, color, cloro residual, turbiedad).

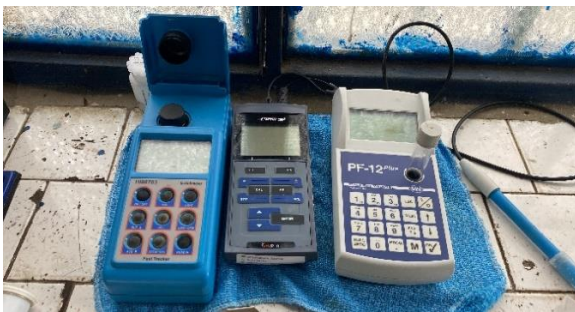
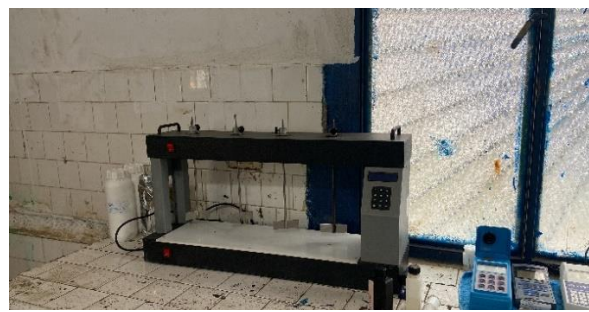
Imagen 10. Laboratorio de procesos PTAP Apulo

Instrumentos para realizar muestras de calidad

Test de jarras

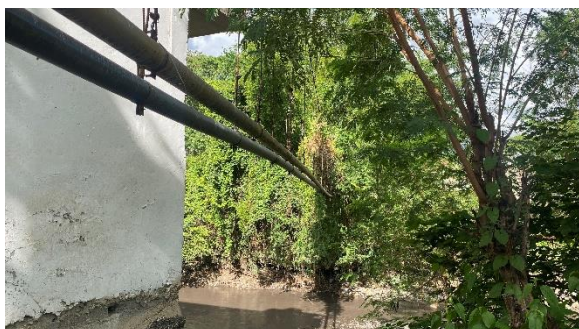
Imagen 12. PTAP Apulo

En relación con el catastro de redes de distribución del municipio de Apulo, Cundinamarca, el prestador indicó durante la visita que dentro de sus archivos físicos y digitales no se cuenta con la información correspondiente. Por lo tanto, el prestador no cuenta con el detalle de las longitudes de las tuberías por diámetros y su material correspondiente y, en consecuencia, la red de distribución no se encuentra sectorizada hidráulicamente.

Paso elevado – llegada al casco urbano

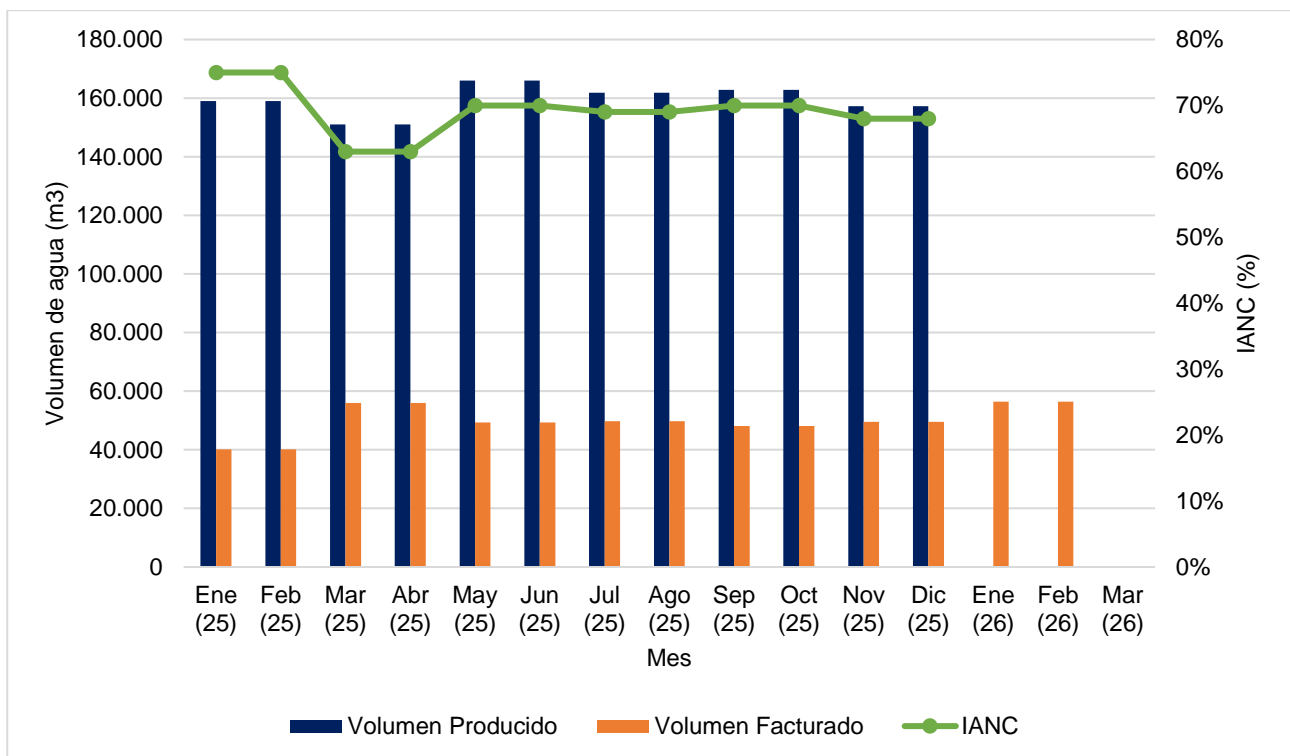
Gráfico 1. IANC año 2025 y lo corrido de 2026

Durante la vigencia 2025 y lo comprendido entre enero a marzo de 2026, el municipio de Apulo ha presentado variaciones notables en el comportamiento del Índice de Agua No Contabilizada (IANC). Este índice representa la proporción de agua producida que no es facturada por la empresa prestadora del servicio y es un indicador clave para medir la eficiencia de los sistemas de acueducto. Un valor elevado puede deberse a pérdidas físicas como fugas en la red, o a pérdidas comerciales por errores de medición, conexiones ilegales o fraudes.

De la gráfica anterior se tiene que, para el municipio de Apulo, el porcentaje de pérdidas de agua se encuentra por encima del 30%, con una tendencia variable durante el periodo de análisis, siendo marzo y abril de 2025 el de menor valor mientras que en enero y febrero de 2025 se presentó el máximo porcentaje. Al observar los datos disponibles, se destaca que en todos los meses comparables entre 2025 y el primer trimestre de 2026, el IANC evidencia una deficiencia sustancial en la gestión del recurso hídrico. El IANC estuvo en un rango entre 63% y 75% durante enero de 2025 a marzo de 2026.
