| <br><b>Superservicios</b> | <b>INFORME DE VIGILANCIA O<br/>INSPECCIÓN ESPECIAL,<br/>DETALLADA O CONCRETA</b> | <br><b>SIGME</b> |

- Avenida Calle 24 No. 37 – 15, Bogotá D.C
- Entre el 16 y el 19 de junio de 2026 se realizó visita a los sistemas de abastecimiento Chingaza Wiesner y del Agregado Norte, los cuales están a cargo de la Empresa de Acueducto y Alcantarillado de Bogotá E.S.P.

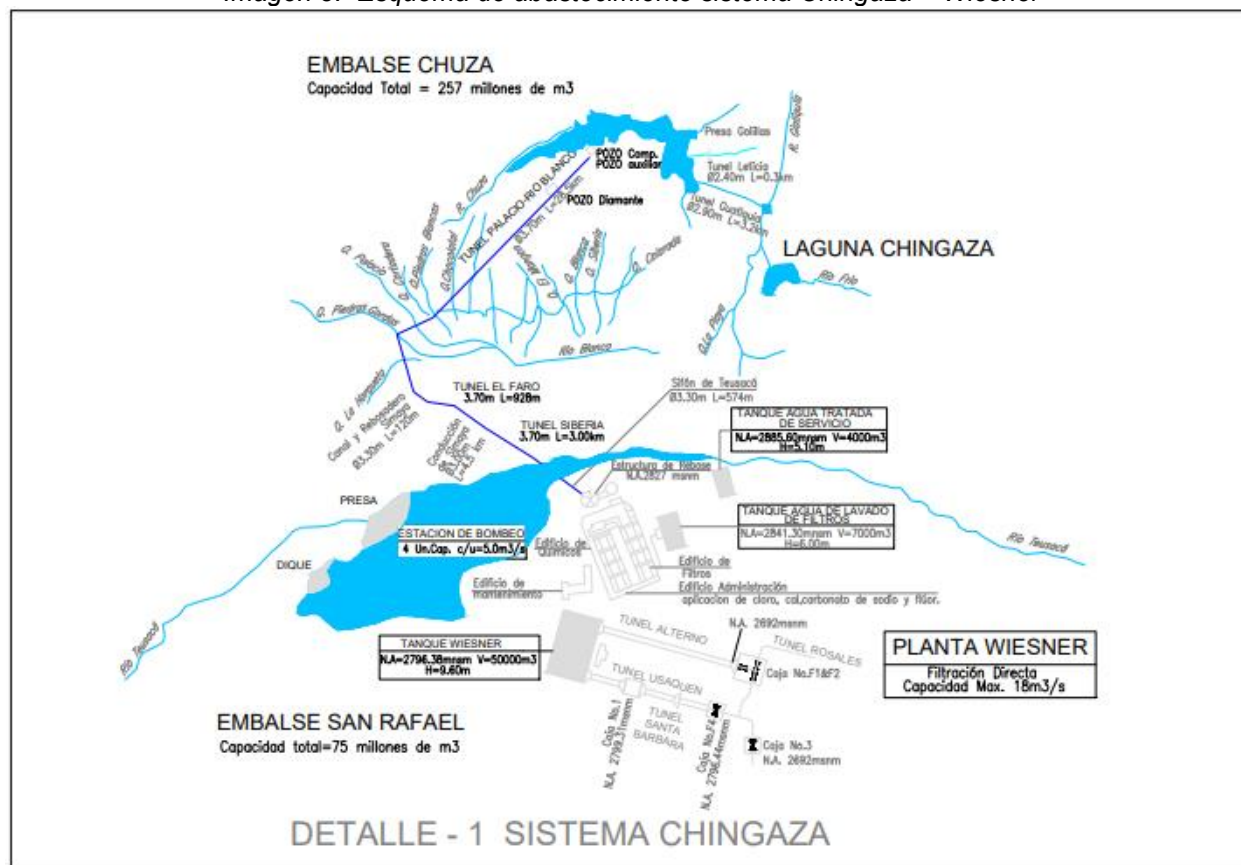
*Imagen 3. Esquema de abastecimiento sistema Chingaza – Wiesner*

Este sistema está conformado por el embalse de Chuza ubicado dentro del Parque Nacional Natural Chingaza, cuyas aguas captadas fluyen a través de un sistema de túneles en los que también confluyen las aguas provenientes del subsistema Río Blanco, hasta llegar a la Planta de Tratamiento de Agua Potable Francisco Wiesner en el municipio de La Calera, donde igualmente se encuentra el embalse de San Rafael.

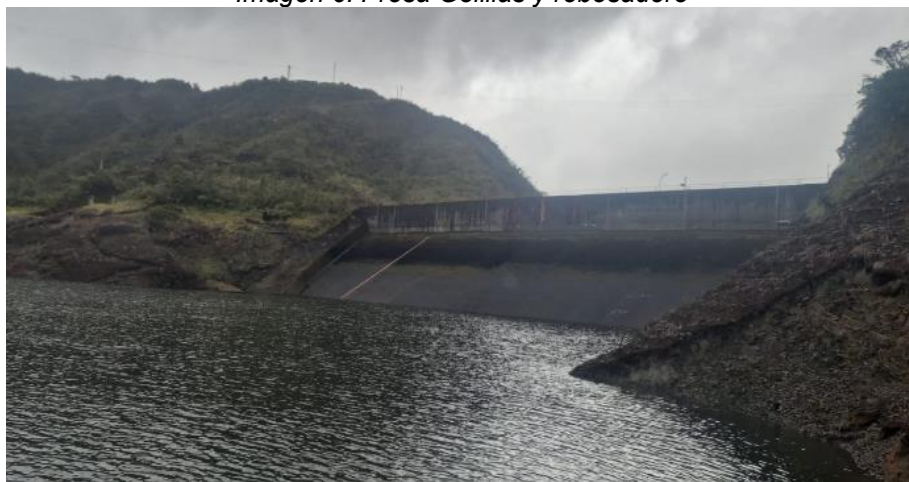
*Imagen 6. Presa Golillas y rebosadero*

Presa Golillas

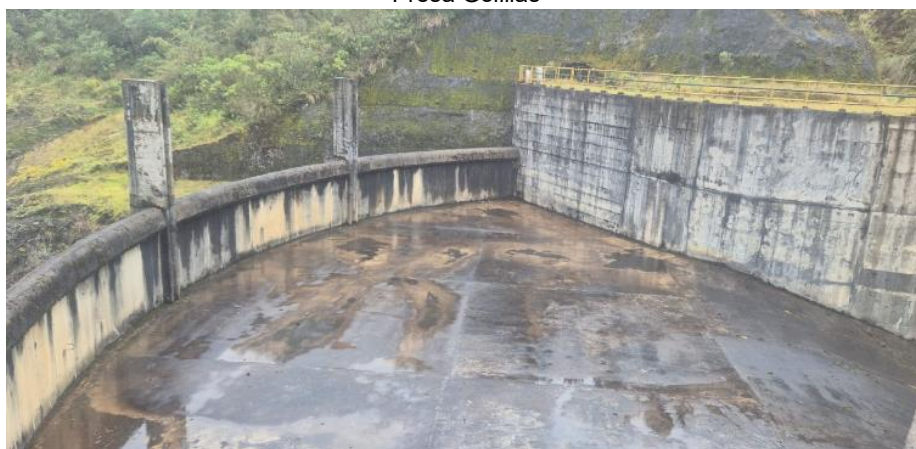
Estructura de rebose presa Golillas

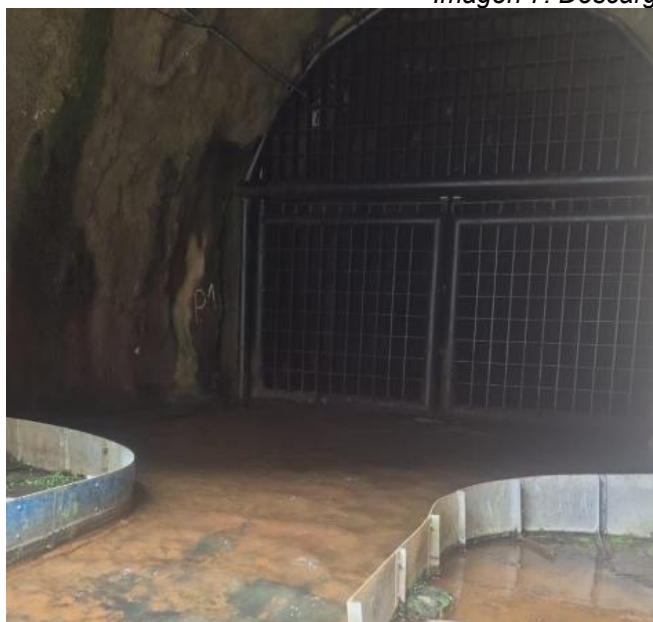
*Imagen 7. Descarga de fondo embalse de Chuza*

Adicionalmente, con el fin de garantizar el cumplimiento del caudal ecológico del río Guatiquía, establecido en 0,562 m<sup>3</sup>/s mediante la Resolución 0219 de 2007, expedida por el entonces Ministerio de Ambiente, Vivienda y Desarrollo Territorial (MAVDT), el prestador realiza descargas controladas desde el embalse a través de una válvula de fondo tipo Howell-Bunger, de 1,2 metros de diámetro y 39 m<sup>3</sup>/s de capacidad. De manera complementaria, diariamente se calcula el caudal correspondiente a las infiltraciones de la presa, el cual se incorpora al volumen descargado a través de la válvula de fondo para efectos del cumplimiento del caudal ecológico.

Salida caudal ecológico río Guatiquía

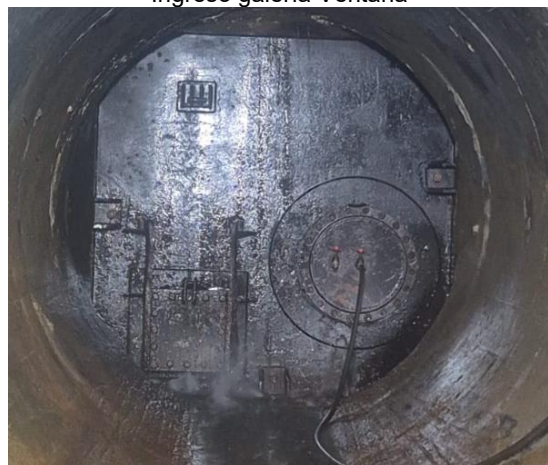
No obstante, durante el desarrollo de la visita se evidenció la persistencia de una fuga de menor magnitud en el tapón del túnel.

Fuga tapón túnel

Asimismo, durante la visita realizada el 17 de junio, la empresa informó y presentó los soportes correspondientes a la inspección técnica de los 18 kilómetros del túnel a presión, realizada durante los meses de octubre y noviembre de 2025, con el propósito de verificar el estado de la infraestructura. Como resultado de estas labores, se efectuó la reparación del concreto adyacente al tapón del túnel, donde se presentaba una fuga, así como el mantenimiento correctivo del sistema de accionamiento de la válvula HB.

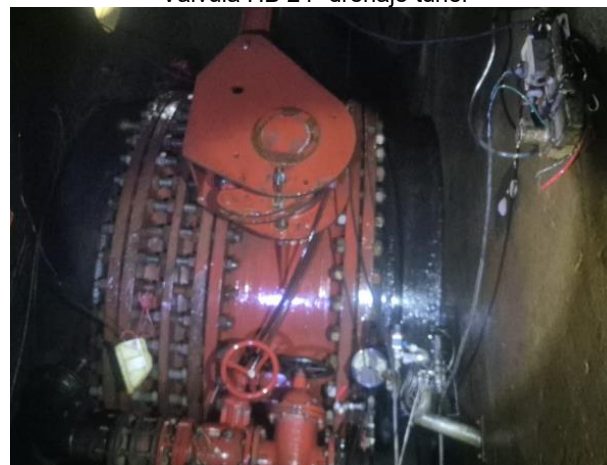
Válvula Howell Bungler

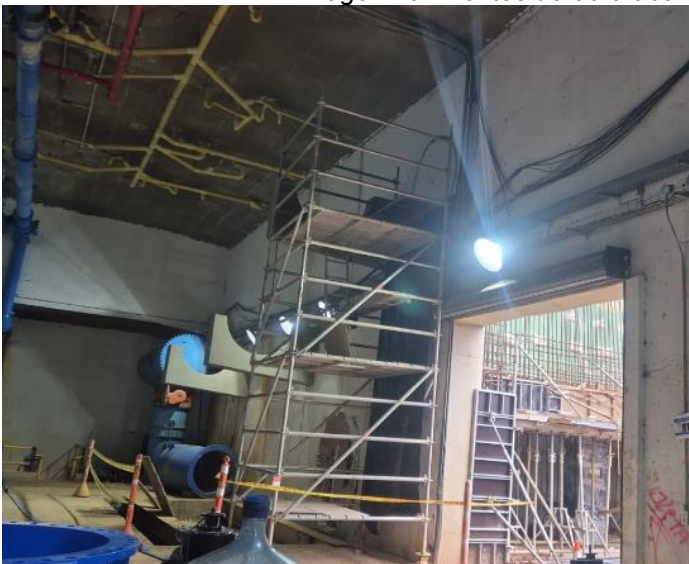
*Imagen 19. Frentes de obra abandonados proyecto de optimización*

Galería transversal

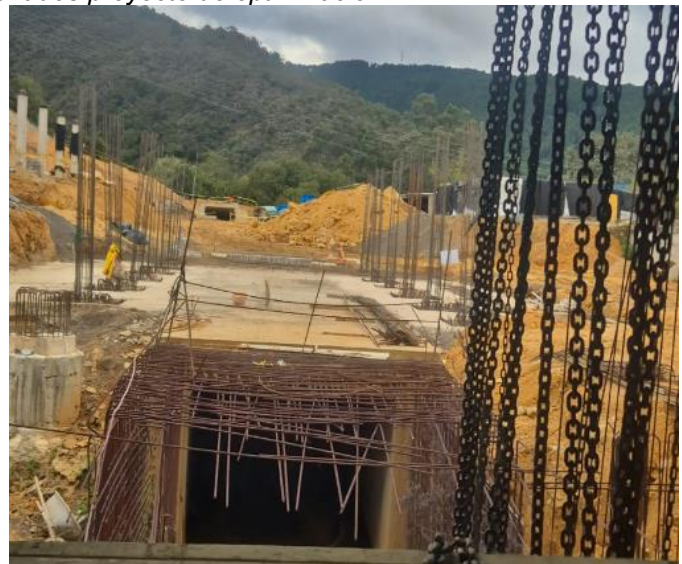
Bypass
