2. IDENTIFICACIÓN DE LA ACCIÓN DE VIGILANCIA E INSPECCIÓN REALIZADA

**INFORME DE VIGILANCIA O
INSPECCIÓN ESPECIAL,
DETALLADA O CONCRETA**

SENTENCIA DESCONTAMINACIÓN DEL RÍO BOGOTÁ - EXPEDIENTE No. AP-25000-23-27-000-2001-90479-01.

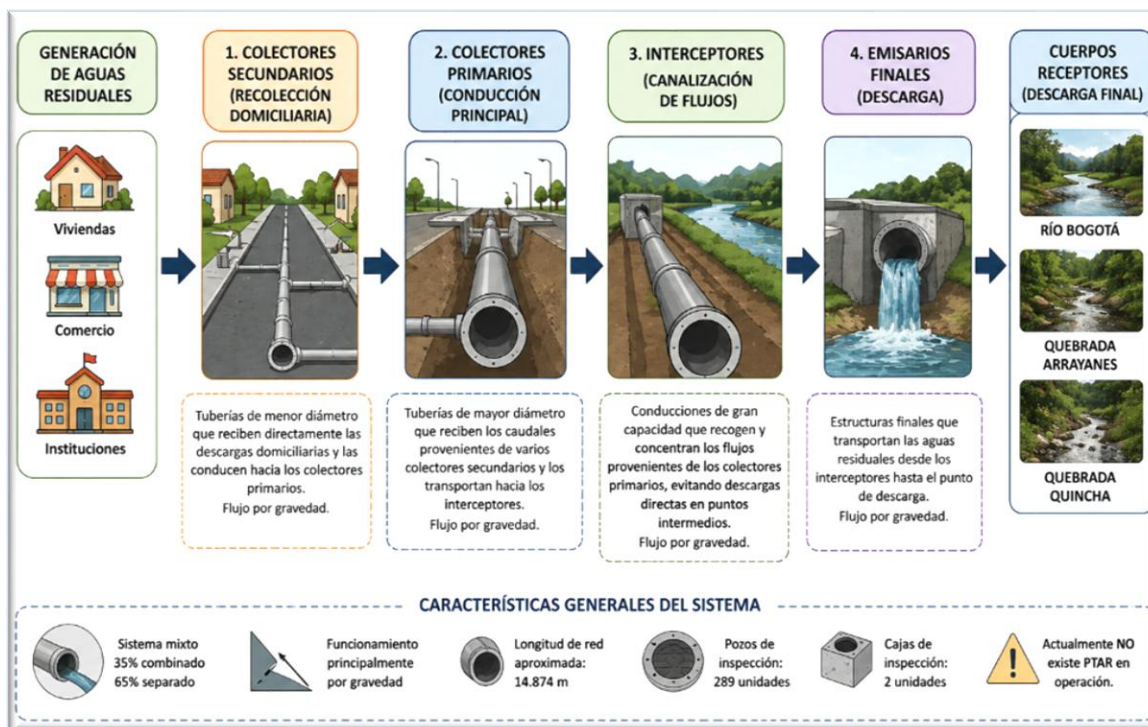
Imagen 3. Esquema Gráfico tipo flujo del Sistema de Alcantarillado Sanitario Villapinzón (Cundinamarca)

El sistema de alcantarillado presenta una cobertura aproximada del 93% en el casco urbano; el porcentaje restante corresponde a sectores periféricos que aún no cuentan con conexión al servicio.

Este sistema está conformado por un conjunto de infraestructuras hidráulicas y sanitarias, entre las que se incluyen redes de tuberías, pozos de inspección, sumideros, cajas de inspección y estructuras de descarga, que en conjunto permiten la recolección y conducción de las aguas residuales del municipio.

En el marco de la visita técnica realizada el 10 de abril de 2026, se evidenció que las aguas residuales generadas en el municipio son vertidas sin ningún tipo de tratamiento previo directamente al río Bogotá y a las quebradas Quincha y Arrayanes. Esta situación representa un impacto ambiental, al contribuir a la degradación de la calidad del recurso hídrico, afectar los ecosistemas acuáticos y generar riesgos para la salud pública de las poblaciones ubicadas aguas abajo.

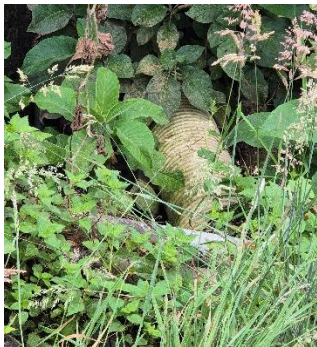
Vertimiento Diagonal 7 – Fuente Receptora Río Bogotá

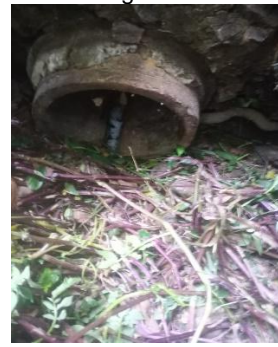
Vertimiento Quebrada Arrayanes - Fuente Receptora Quebrada Arrayanes

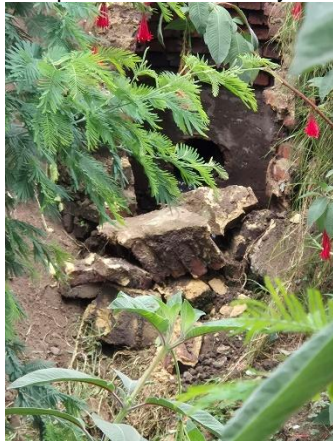
Vertimiento Parqueadero San Antonio - Fuente Receptora Q. Quincha

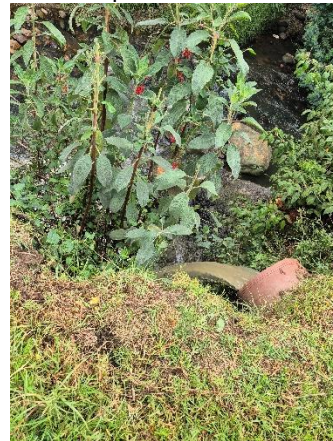
Vertimiento Emisario Final parqueadero San Antonio - Fuente receptora Río Bogotá

Emisario Final – Fuente receptora Rio Bogotá

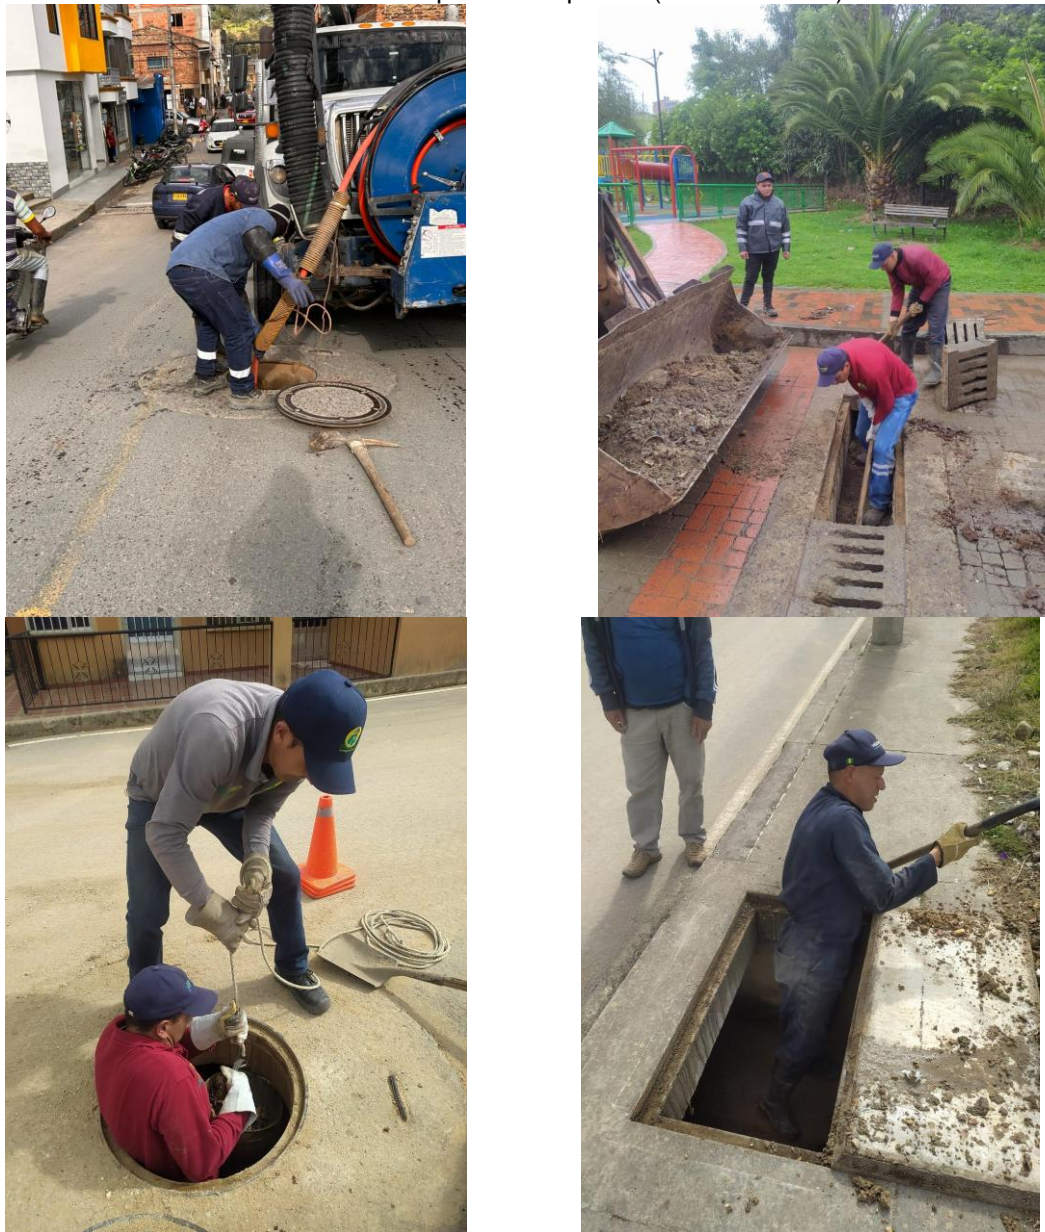
Imagen 7. Registro fotografico de los mantenimientos realizados a los componentes del sistema de alcantarillado del municipio de Villapinzón (Cundinamarca)

Durante las vigencias 2025 y 2026 se registraron cuatro (4) eventos de rebosamiento, los cuales fueron atendidos mediante:

- Uso de equipo vactor (con apoyo de Empresas Publicas de Cundinamarca).
- Limpieza manual complementaria.

- Una respuesta institucional oportuna y acorde con los lineamientos de mantenimiento correctivo establecidos en el manual.
- La presencia de obstrucciones de alta complejidad, posiblemente asociadas con acumulación de sedimentos, grasas o limitaciones hidráulicas de la red.
- La recurrencia de eventos en distintos periodos, lo que sugiere que las actividades de mantenimiento preventivo podrían ser insuficientes en términos de frecuencia, cobertura o focalización.

- Consolidación de indicadores de cumplimiento (relación entre mantenimientos programados y ejecutados).
- Mayor sistematización de la información mediante bitácoras operativas e informes georreferenciados.

- Incremento en la frecuencia de mantenimiento preventivo en zonas con recurrencia de fallas.
- Limitado control sobre causas estructurales de obstrucción (conexiones indebidas, sedimentos, grasas y uso inadecuado del sistema).

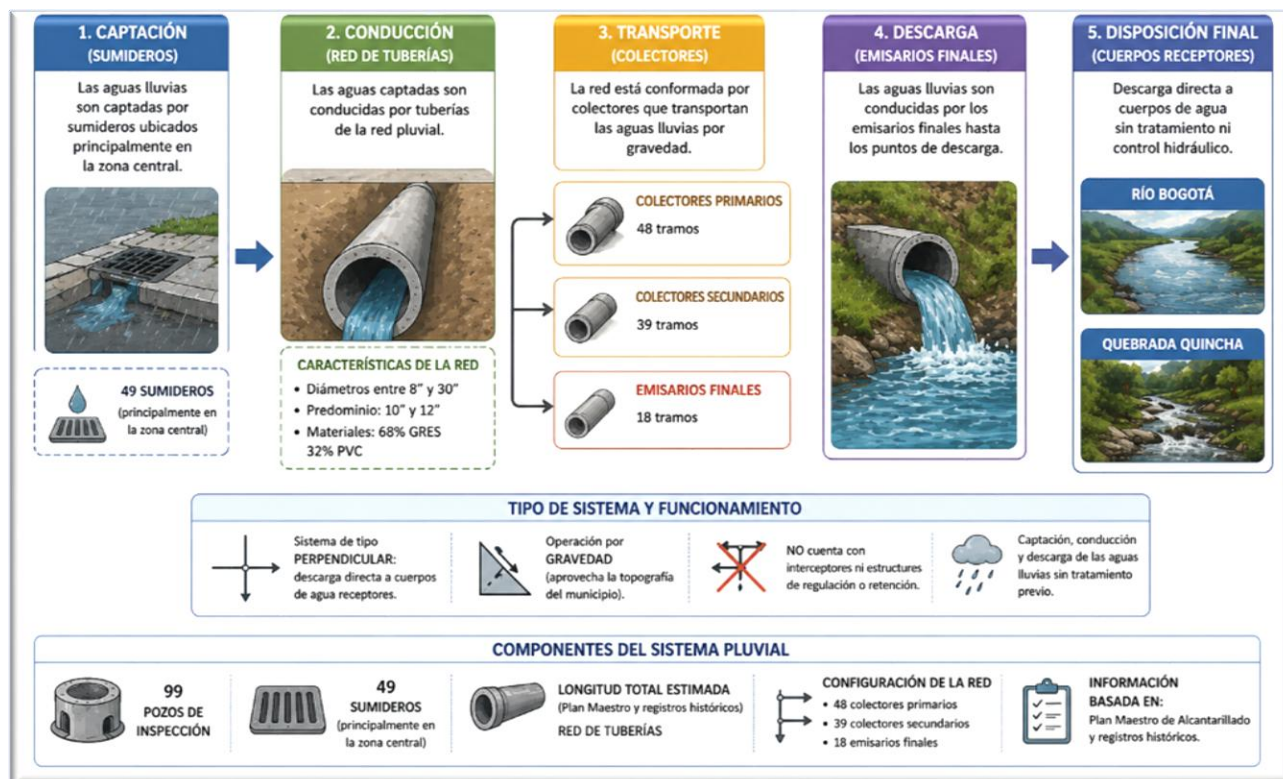
Imagen 8. Esquema Gráfico tipo flujo del Sistema de Alcantarillado Pluvial Villapinzón (Cundinamarca)

El sistema de alcantarillado pluvial del casco urbano del municipio de Villapinzón (Cundinamarca) presenta limitaciones significativas en cuanto a la disponibilidad, actualización y confiabilidad de la información técnica, debido principalmente a la ausencia de un catastro detallado y georreferenciado de redes. En consecuencia, su caracterización actual se fundamenta en los estudios del Plan Maestro de Alcantarillado, complementados con registros históricos y levantamientos parciales, lo cual restringe la precisión en el análisis hidráulico, la planificación de intervenciones y la gestión operativa del sistema.

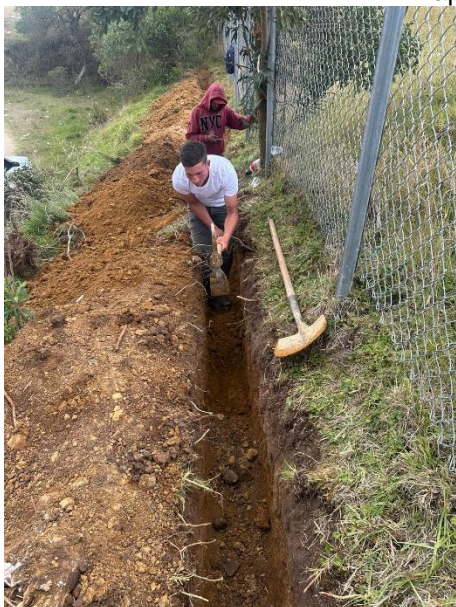
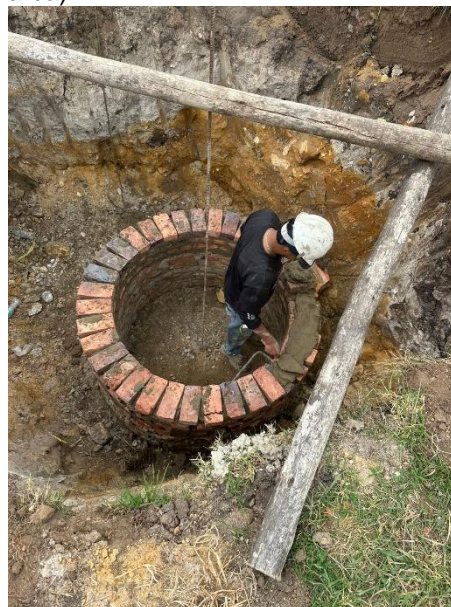
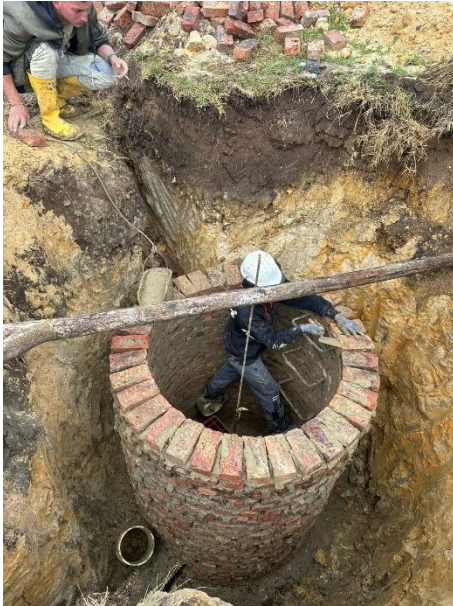
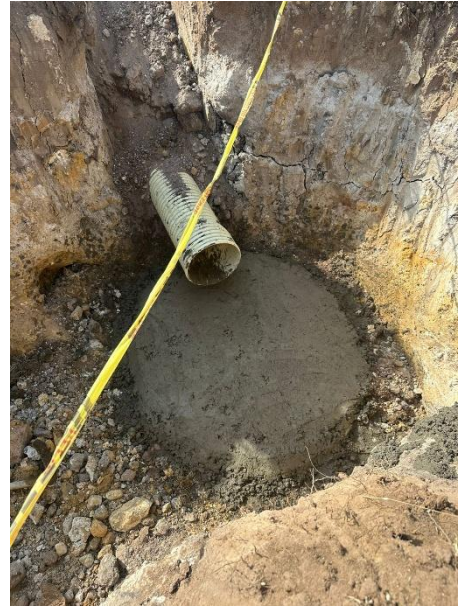
Imagen 11. Registro fotografico de la ampliación y reposición del sistema de alcantarillado del municipio de Villapinzón (Cundinamarca)

- **Ampliación y reposición:** 572,5 metros de red de alcantarillado sanitario.
