### 1. IDENTIFICADOR DEL PRESTADOR

### 2. IDENTIFICACIÓN DE LA ACCIÓN DE VIGILANCIA E INSPECCIÓN REALIZADA

#### 4. DESCRIPCIÓN DE LO DESARROLLADO

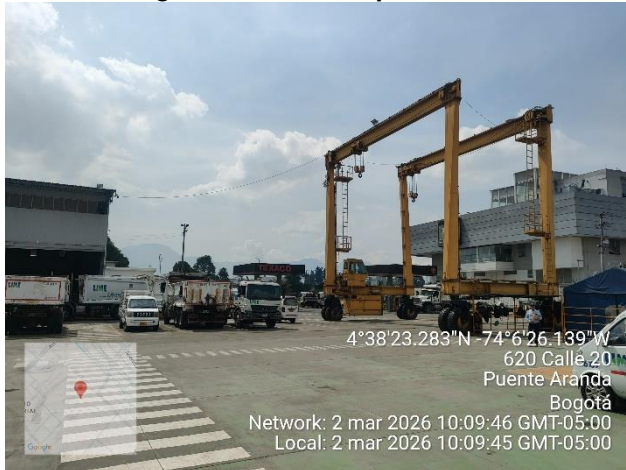
**Figura 2. Base de operaciones**

| <b>ARTÍCULO 2.3.2.2.2.3.50,<br/>DECRETO 1077 DE 2015</b> | <b>OBSERVACIÓN</b> |
|---|---|
| <b>1. Contar con áreas adecuadas para el parqueo y maniobra de los vehículos, depósito de insumos para la prestación de servicio, zona de control de operaciones, vestidores e instalaciones sanitarias para el personal, y oficinas administrativas.</b> | La base de operaciones cuenta con las áreas y espacios para el parqueo y maniobra del inventario de vehículos que posee para la prestación del servicio. También se observan depósitos para almacenamiento de insumos oficina de control de operaciones, vestidores y unidades sanitarias e instalaciones de uso administrativo. Ver figura 2, 3, 4, 5, 6, 7, 8 y 9. |

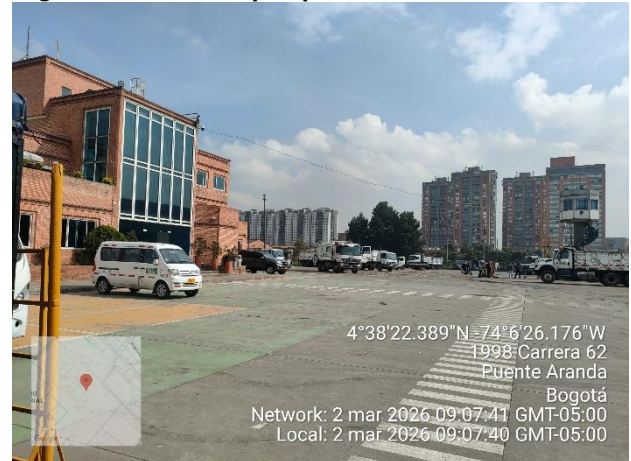
**Figura 3. Áreas de parqueo de vehículos**

| <b>ARTÍCULO 2.3.2.2.2.3.50,<br/>DECRETO 1077 DE 2015</b> | <b>OBSERVACIÓN</b> |
|---|---|
| <b>3. Contar con una adecuada señalización en las diferentes áreas, así como de los sentidos de circulación.</b> | Se observó señalización en las diferentes áreas que conforman la base de operaciones; también cuentan con sentidos de circulación vehicular. Ver figura 2, 3, 4 y 5. |

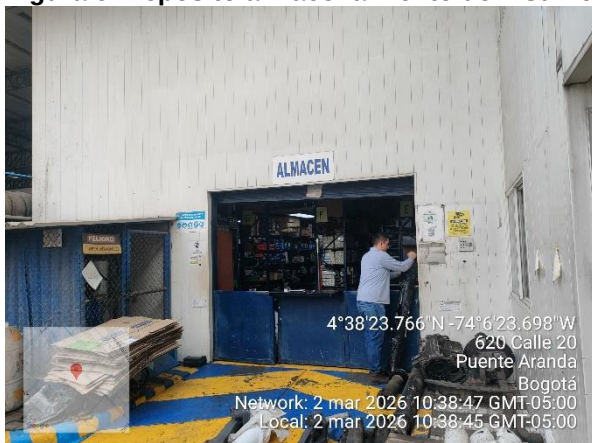
**Figura 6. Deposito almacenamiento de insumos**

| <b>ARTÍCULO 2.3.2.2.2.3.50,<br/>DECRETO 1077 DE 2015</b> | <b>OBSERVACIÓN</b> |
|---|---|
| <b>4. Contar con señales y equipo de seguridad para la prevención de accidentes, que permitan la inmediata y oportuna atención cuando se produzcan situaciones de emergencia.</b> | Se cuenta con equipos de seguridad para atención de emergencias. Las áreas y lugares donde se encuentran dispuestos y almacenados estos elementos están debidamente señalizados. Ver figura 6, 10, 11 y 12. |

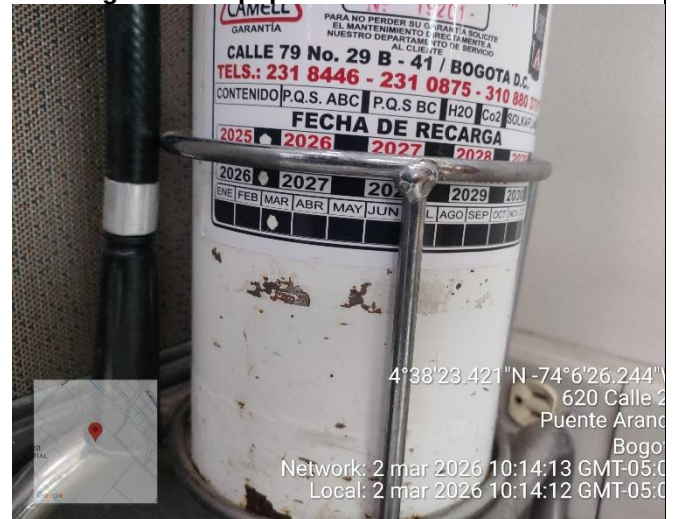
**Figura 11. Equipos control de incendios**

| <b>ARTÍCULO 2.3.2.2.2.3.50,<br/>DECRETO 1077 DE 2015</b> | <b>OBSERVACIÓN</b> |
|---|---|
| <b>5. Contar con equipos de control de incendios.</b> | A lo largo del recorrido se observaron equipos de control de incendios. Ver figura 11 y 12. |

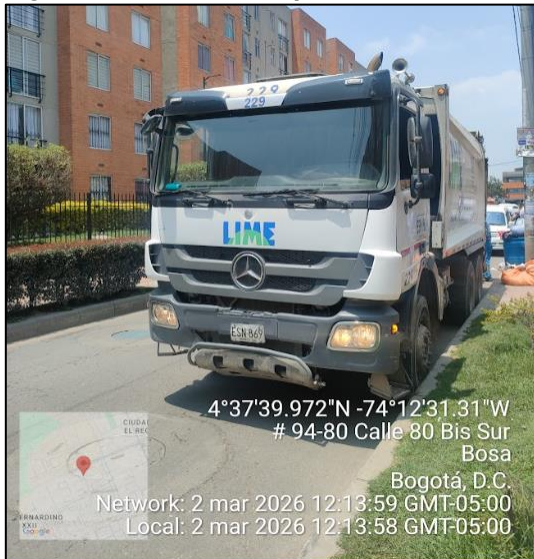
**Figura 16. Vehículo de placa ESN 869**

| Placa<br>vehículo | MACRO /<br>MICRO<br>RRUTA /<br>FRECUENCIA | FECHA /<br>HORA | SECTOR /<br>BARRIO<br>DONDE SE<br>UBICABA EL<br>VEHÍCULO | OBSERVACIONES Y HALLAZGOS |
|---|---|---|---|---|
| NWX089 | Macro: R2131<br>Micro: 1124 | 02/03/2026<br>12:02 PM | Transversal 96<br>Sur # 93 - 07 | <b>Verificación de los requisitos de la actividad de recolección, artículo 2.3.2.2.3.27 del Decreto 1077 de 2015:</b><br>El vehículo ESN869 presentó pérdida de líquido (lixiviado) durante el recorrido del día 02 de marzo de 2026, situación que fue corregida de inmediato por el prestador. Ver figuras 16 y 17. Teniendo en cuenta lo anterior, se estaría presentando un presunto incumplimiento del numeral 7, del artículo mencionado. |

- La pérdida de líquido lixiviado procedente de los vehículos de recolección y transporte durante la operación, da cuenta de fallas en el estado de las cajas compactadoras, visibilizando necesidad de mejora en los aspectos de mantenimiento preventivo.

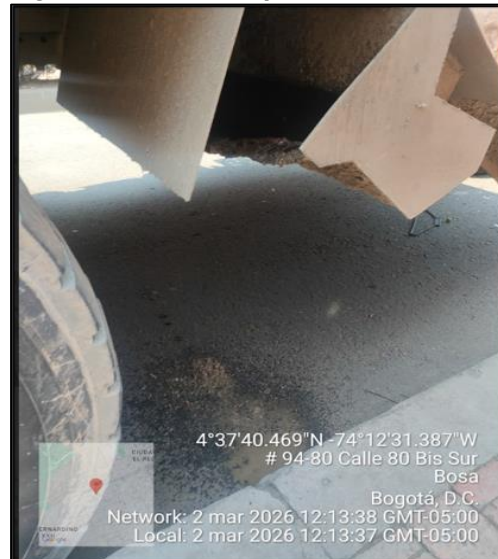
**Figura 17. Presunta perdida de lixiviado**

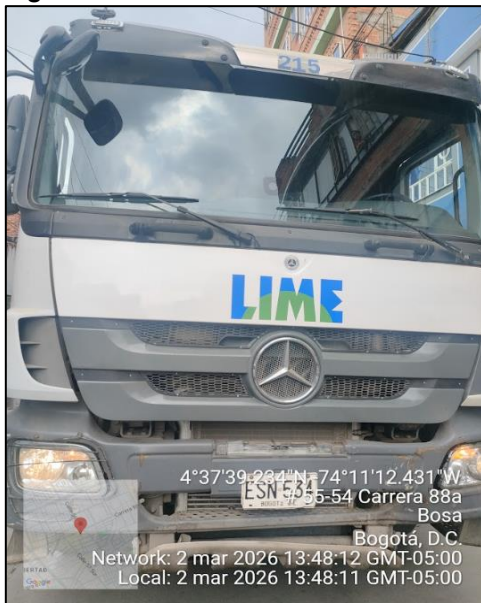
**Figura 18. Vehículo de placa ESN 354 con logo frontal**

| Placa<br>vehículo | MACRO /<br>MICRO<br>RRUTA /<br>FRECUENCIA | FECHA /<br>HORA | SECTOR /<br>BARRIO<br>DONDE SE<br>UBICABA EL<br>VEHÍCULO | OBSERVACIONES Y HALLAZGOS |
|---|---|---|---|---|
| ESN534 | Macro: R2132<br>Micro: 1212 | 03/03/2026<br>09:32 AM | Carrera 54 # 4 -<br>59 | <b>Verificación del cumplimiento en las características del vehículo en función del artículo 2.3.2.2.3.36, Decreto 1077 de 2015:</b><br>Los vehículos contaban con logotipos de la empresa visibles en la caja de compactación y en la parte frontal. También se evidenciaron estribos antideslizantes y manijas para permitir el transporte de los operarios durante el recorrido. Ver figuras 18 y 19.<br>El tubo de escape de los vehículos se encontraba por encima de la altura máxima de la cabina y se contaba con mecanismos para almacenamiento y descarga de lixiviados. Ver figuras 20 y 21. Se contaba con los elementos complementarios tales como cepillo, escoba y canastilla para efectuar la limpieza de la vía pública en los casos de dispersión de residuos durante la operación de recolección. Ver figuras 22 y 23. |

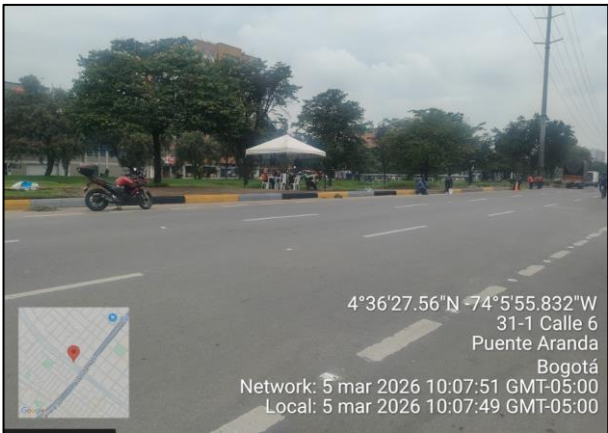
| No | Ubicación | Observaciones | Registro Fotográfico |
|---|---|---|---|
| 2 | Calle 6 # 31 - 1 | En la inspección se evidenció que el punto fue atendido y había intervención por parte de la alcaldía local de Puente Aranda. | <p><b>Figura 25. Punto crítico calle 6 # 31-1</b></p> <p>4°36'27.56"N -74°5'55.832"W<br/>31-1 Calle 6<br/>Puente Aranda<br/>Bogotá<br/>Network: 5 mar 2026 10:07:51 GMT-05:00<br/>Local: 5 mar 2026 10:07:49 GMT-05:00</p> |

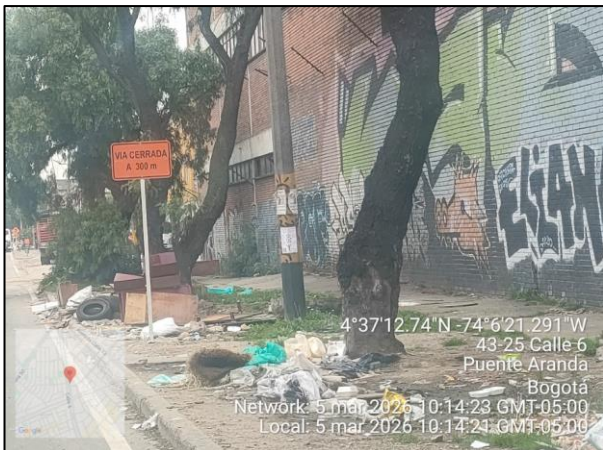
| No | Ubicación | Observaciones | Registro Fotográfico |
|---|---|---|---|
| 3 | Calle 6 # 43 - 25 | En la inspección se evidenció que el punto crítico no había sido atendido. | <p><b>Figura 26. Punto crítico calle 6 # 43-25</b></p> <p>4°37'12.74"N -74°6'21.291"W<br/>43-25 Calle-6<br/>Puente Aranda<br/>Bogotá<br/>Network: 5 mar 2026 10:14:23 GMT-05:00<br/>Local: 5 mar 2026 10:14:21 GMT-05:00</p> |

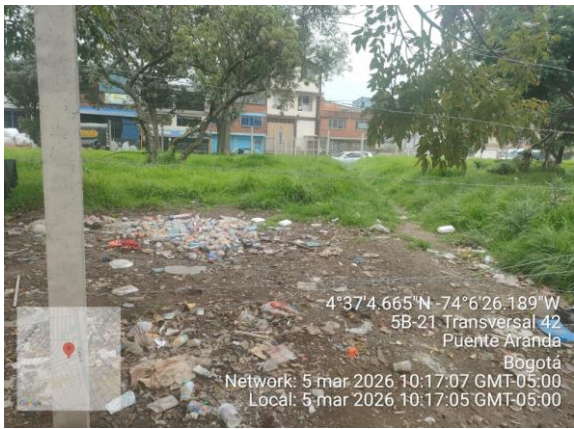
| 4 | Transversal 42 # 5B - 21 | En la inspección se evidenció que el punto crítico no había sido atendido. | <p><b>Figura 27. Punto crítico transversal 42 # 5B - 21</b></p> <p>4°37'4.665"N - 74°6'26.189"W<br/>5B-21 Transversal 42<br/>Puente Aranda<br/>Bogotá<br/>Network: 5 mar 2026 10:17:07 GMT-05:00<br/>Local: 5 mar 2026 10:17:05 GMT-05:00</p> |

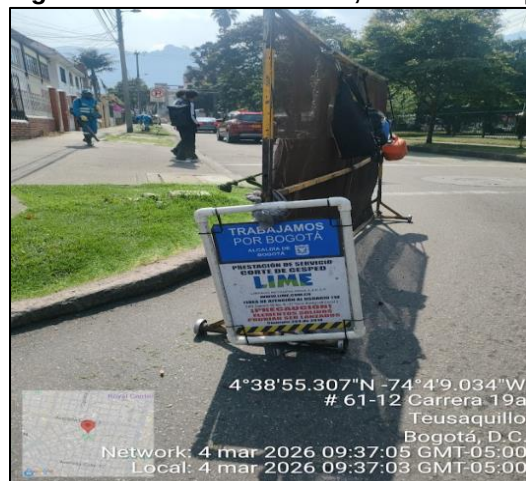
**Figura 38. Valla informativa, corte de césped**

| Fecha / Hora | Zona / Dirección del área intervenida | Área verde intervenida | Observaciones |
|---|---|---|---|
| 05/03/2026<br>10:36 AM | Parque Localidad<br>Puente Aranda<br>Carrera 32B # 11 - 24 | 889 m <sup>2</sup> | <b>Normas de seguridad conforme al artículo 2.3.2.2.2.6.68. del Decreto 1077 de 2015:</b><br>Se evidenció en las tres (3) áreas verificadas que, al momento de realizar la actividad, el prestador instaló vallas informativas en los sitios a intervenir. En éstas se encuentra indicado el objeto de la labor, el nombre del prestador del servicio público de aseo, el número del teléfono de la línea de atención al cliente y la página web. Ver figura 39.<br>Se observaron las áreas intervenidas demarcadas con cinta, ver figura 40; también colocaron mallas de protección con una altura mínima de 1,50 m y soportada por una estructura que permita moverla fácilmente. Ver figura 41.<br><b>Elementos de seguridad para el operario conforme al artículo 2.3.2.2.2.6.69 del Decreto 1077 de 2015:</b><br>Los operarios que ejecutaban la actividad en los 3 sectores verificados usaban los elementos de protección personal:<br><b>Operario Auxiliar:</b> Gorra, protector de cuello, gorra de sol, gafas de seguridad, overol reflectivo, guantes, botas punta de acero y tapabocas. Ver figuras 42 y 43.<br><b>Operador de Guadaña:</b> Gorra, protector de cuello, gorra de sol, protección auditiva, peto carnaza, gafas de seguridad, overol reflectivo, guantes, botas punta de acero y tapabocas. Ver figura 44. <b>Operario de guadaña:</b> Overol reflectivo, gorra de sol, mascarilla de seguridad, |

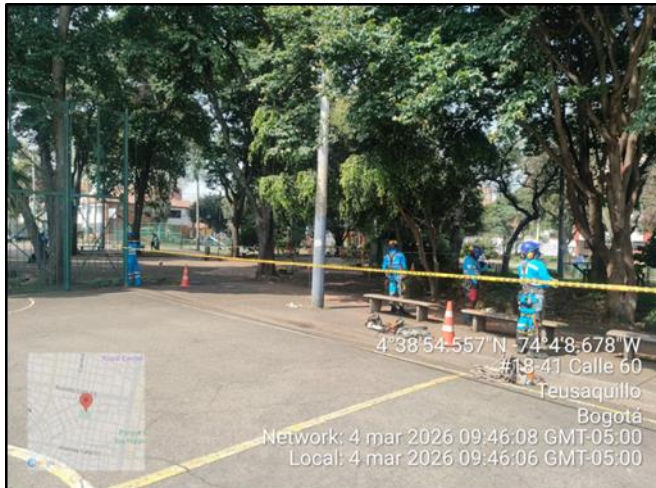
**Figura 44. Área delimitada poda de arboles**

| Fecha / Hora | Zona / Dirección del área intervenida | Área verde intervenida | Observaciones |
|---|---|---|---|
| | | | <p>Durante la visita de verificación a las actividades de poda de árboles se evidenció que el área de intervención se encontraba debidamente delimitada mediante cinta de demarcación, cumpliendo con las medidas orientadas a aislar la zona de trabajo del tránsito peatonal y prevenir riesgos durante la ejecución de las labores. Ver figura 44 No obstante, se observó que la valla informativa instalada en el sitio no contenía el número telefónico para la atención de peticiones, quejas y recursos (PQR) ni la dirección de la página web del prestador del servicio público de aseo. Ver figura 45</p> <p><b>Normas de seguridad conforme al artículo 2.3.2.2.6.72 del Decreto 1077 de 2015:</b><br/>Durante la visita de inspección se observó que los operarios encargados de la actividad de poda de árboles desarrollaban las labores utilizando elementos de protección personal acordes con los riesgos asociados a la actividad, tales como: uniforme del prestador, overol reflectivo, protección auditiva, guantes, casco, protección para cuello, gafas y botas de seguridad casco, guantes, protección visual y demás implementos requeridos para preservar su integridad física. Ver figura 47<br/>Asimismo, se evidenció que la ejecución de las labores se realizaba bajo condiciones de seguridad orientadas a prevenir accidentes de trabajo, en concordancia con las disposiciones establecidas para la actividad y las normas de seguridad industrial aplicables.</p> <p><b>Elementos de seguridad para el operario conforme al artículo 2.3.2.2.6.73 del Decreto 1077 de 2015:</b><br/>Durante la verificación realizada se constató que la actividad de poda de árboles cuenta con las autorizaciones expedidas por la autoridad competente, requeridas para la ejecución de las intervenciones programadas.</p> |

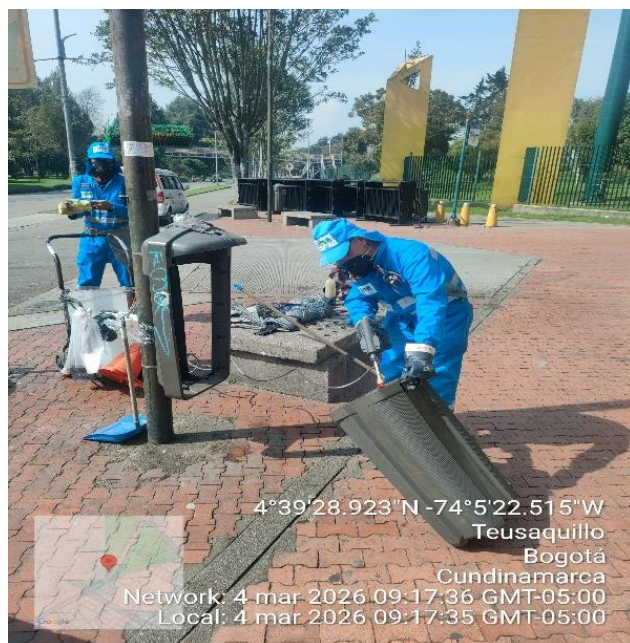
**Figura 48. Mantenimiento cestas**

| DECRETO 1077 DE 2015 | OBSERVACIÓN |
|---|---|
| <p><b>ARTICULO 2.3.2.2.4.57. Instalación de cestas o canastillas públicas de residuos sólidos en las vías y áreas públicas. Las personas prestadoras del servicio de aseo deberán colocar canastillas o cestas, en vías y áreas públicas, para almacenamiento exclusivo de residuos sólidos producidos por los transeúntes. Para la ubicación de las cestas a cargo del prestador, se requerirá aprobación previa del municipio o distrito. La recolección de los residuos sólidos depositados en las cestas es responsabilidad de las personas prestadoras del servicio público de aseo. La persona prestadora del servicio público de aseo deberá llevar un inventario de las cestas que suministre, así como de su estado, para efectos de su mantenimiento y reposición.</b></p> <p><b>Parágrafo. Los costos de inversión y mantenimiento de las cestas de almacenamiento se deberán tener en cuenta en la regulación tarifaria, para lo cual la Comisión de Regulación de Agua Potable y Saneamiento establecerá en la fórmula tarifaria el costo eficiente para esta actividad de acuerdo con el número de suscriptores.</b></p> | <p>El prestador presentó el inventario de cestas con corte a febrero de 2026.<br/>Se evidenció realización de actividades de mantenimiento.<br/>Ver figura 48</p> |
