**INFORME DE VIGILANCIA DETALLADA –
EVALUACIÓN INTEGRAL DE PRESTADORES**

**EMPRESA INDUSTRIAL Y COMERCIAL DE SERVICIOS PÚBLICOS
DE CHIQUINQUIRÁ
EMPOCHIQUINQUIRÁ E.S.P.**

Bogotá, diciembre de 2022

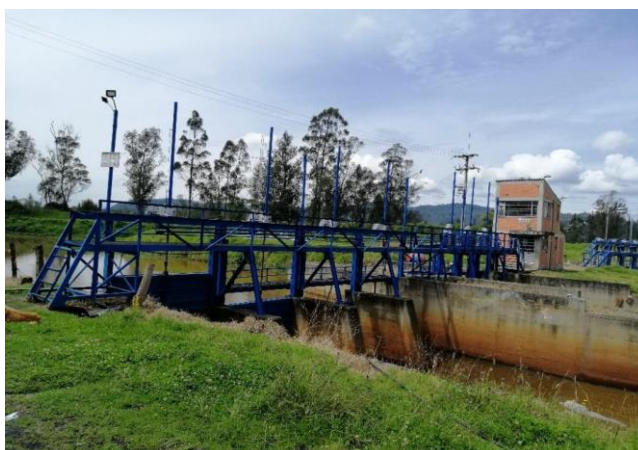
Imagen 2. Compuerta de Tolón

El sistema principal obtiene el agua del río Suárez en la estructura de captación ubicada aguas arriba de la compuerta de Tolón, esta última, operada por la Corporación Autónoma Regional de Cundinamarca como medio de regulación hidráulica para el cauce del río, con lo cual se mantiene el caudal del río Suárez en un nivel de 2.538,70 m según sentencia proferida en segunda instancia por el Juzgado Primero Civil del Circuito, en proceso de amparo de los derechos fundamentales, con fecha 11 de agosto de 1993. En la visita técnica realizada por la SSPD, se observó que está en buen estado y en funcionamiento.

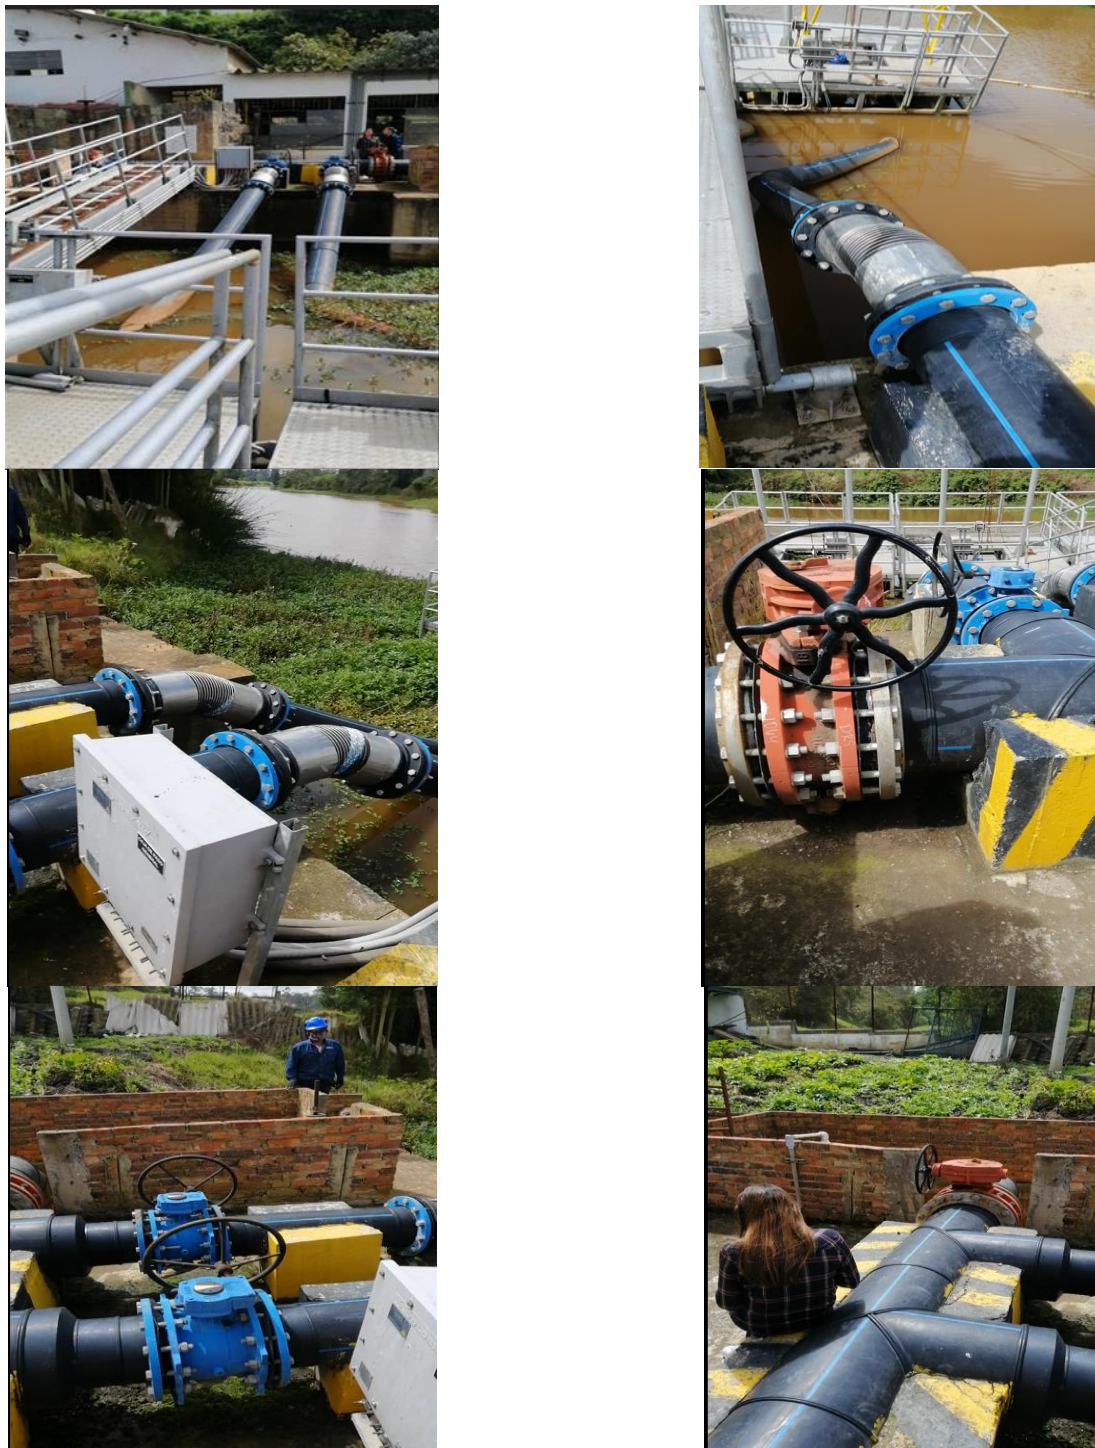
Imagen 5. Redes de Succión

De la red de succión pasa a un cárcamo en donde se mejora la aireación, no obstante, en el caso de estar por debajo del nivel del río se deben prender las bombas de succión y posteriormente pasar al tanque de transferencia con las succiones de cada una de las bombas, por lo tanto, este sistema se usa como contingencia.

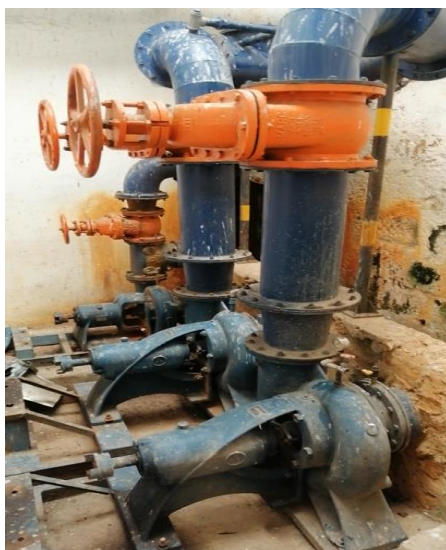
Imagen 9. Sistema suspendido

Del tanque de transferencia sale en una línea de impulsión de 16" de diámetro para la PTAP Terebinto.

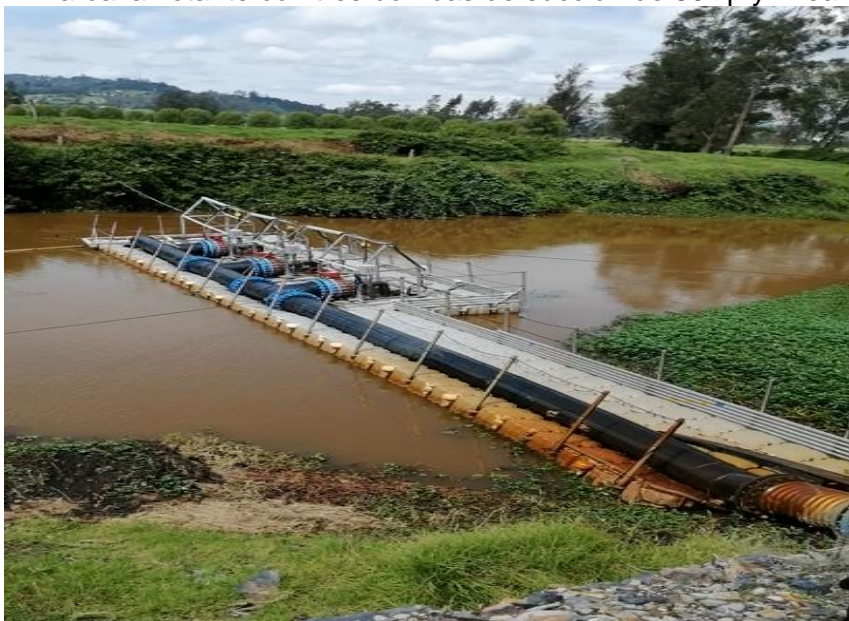
Imagen 11. Barcaza flotante con tres bombas de succión de 50Hp y línea de succión

Las bombas van montadas en una barcaza flotante diseñada para que soporte el peso de la bomba y el sistema de conducción por tuberías.

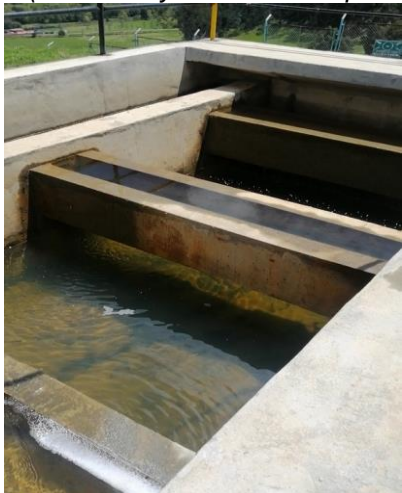
Imagen 30. Tres filtros descendentes: Arena, grava y antracita (se construyó uno – obra optimización)

- Bomba número 2 de succión.
- Bomba número 2 de impulsión.
- No funcionan los filtros descendentes.
- No está en operación la línea de lodos.
- La unión de la bocatoma con la torre presenta una fuga.
- Calibración de la nueva báscula instalada en el sistema de cloración.
- La torre de aireación no cuenta con la capacidad hidráulica de diseño.
- Los multiparamétricos de agua cruda se colmatan muy rápido.
- El tanque de almacenamiento construido de 1.600 m³ no cuenta con conexión a los sectores hidráulicos.
- No se cuenta con un sistema de tanque de contacto de cloración en planta antigua.
- No se cuenta con un área adecuada para realizar el secado de los lodos generado en la PTAP.
- Falta la realización de las pruebas hidráulicas y del funcionamiento general de la obra.

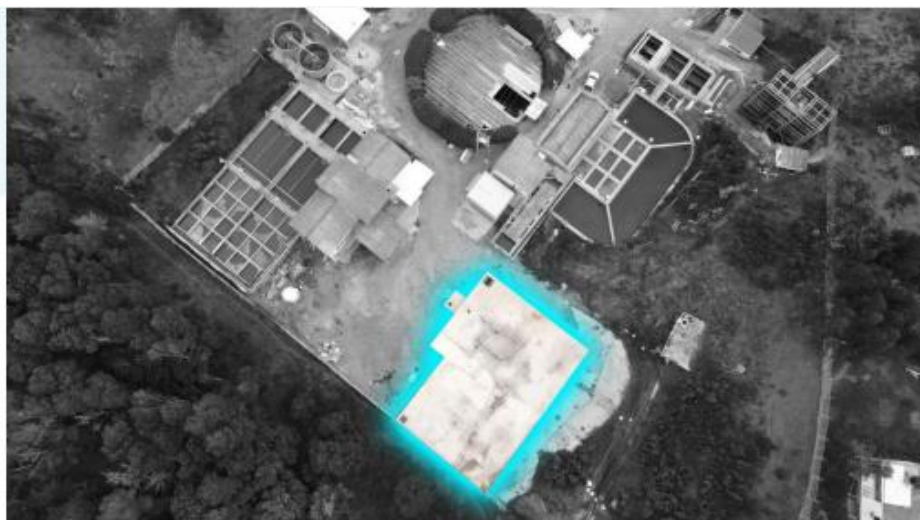
Imagen 32. Tanque de almacenamiento 1600 m³ – Optimización

Este tanque hace parte de la obra “*Construcción Obras para la Optimización del Servicio de Acueducto del Municipio de Chiquinquirá*”, que aún no ha sido entregado a EMPOCHIQUINQUIRÁ E.S.P., está conectado a las dos PTAP – Antigua y Nueva, pero no a los sectores del norte y parte alta.

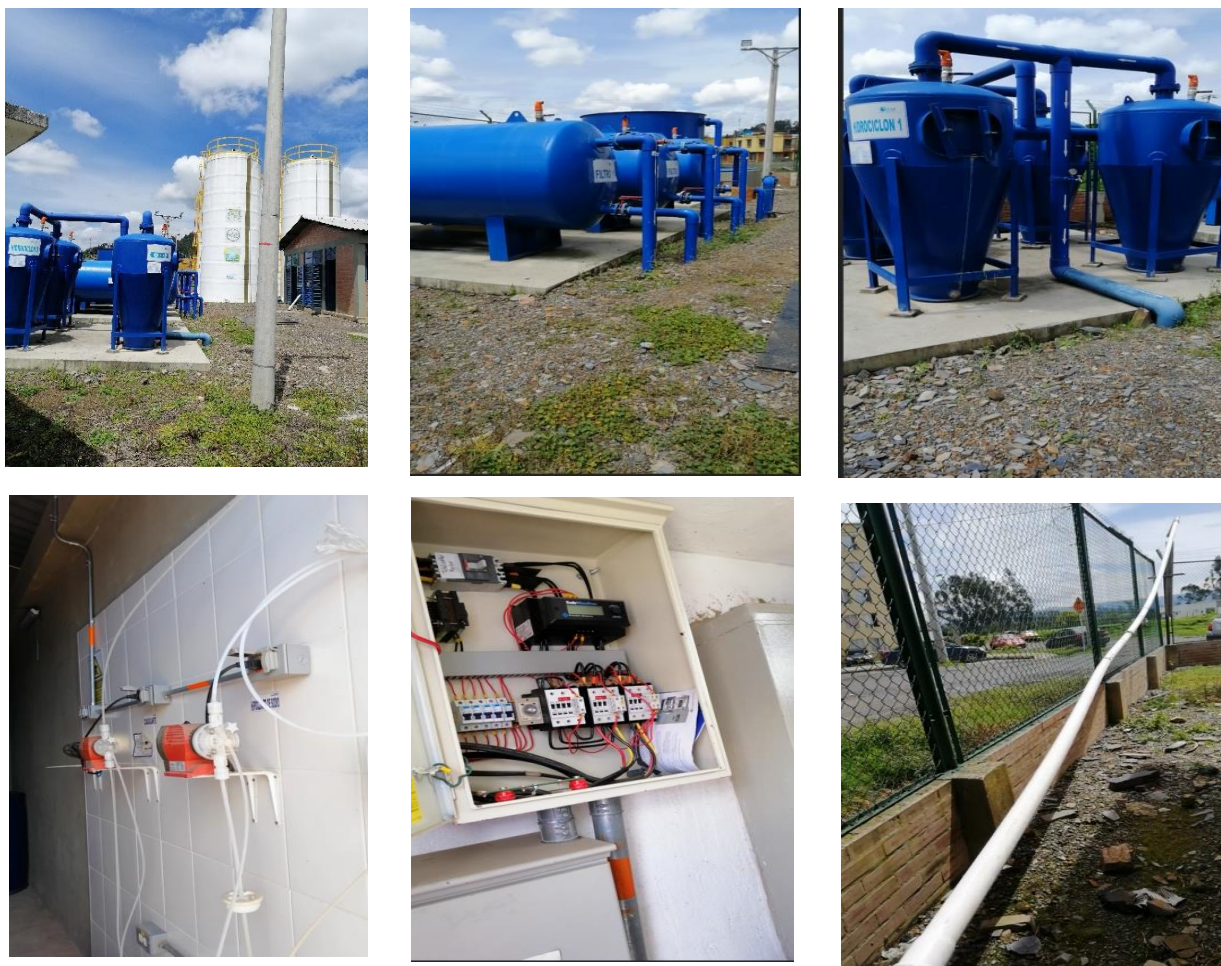
Imagen 42. Planta de tratamiento Pozo Norte – Los Alcaparros

Estos pozos son utilizados para suministrar agua en carrotanque y para contingencia.

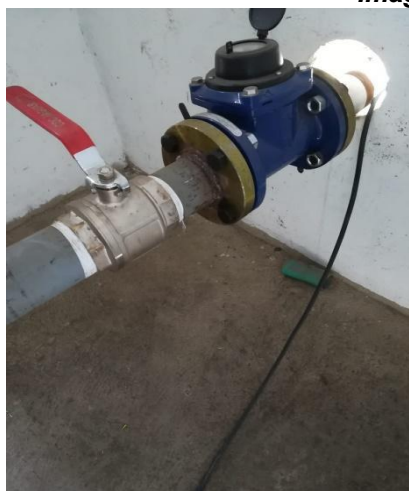
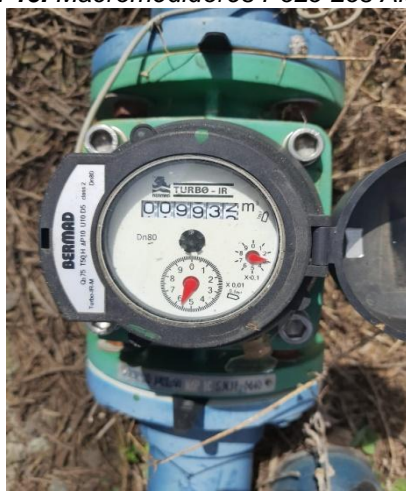
Imagen 46. Macromedidores Pozo Los Alcaparros

Entrada agua extraída del pozo

Entrada agua cruda

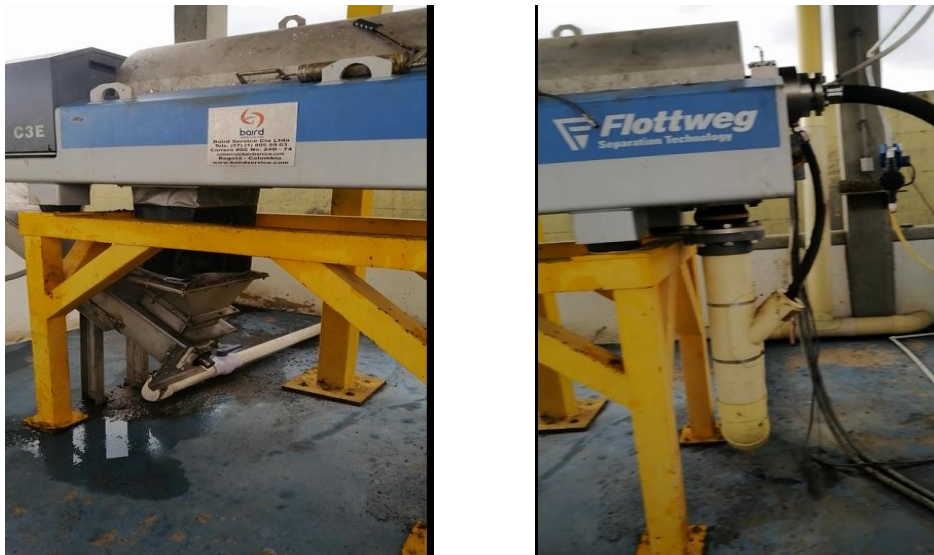
Imagen 52. Centrifuga con polímero catiónico

Para deshidratación de los lodos, se hace una clasificación y se utilizan de acuerdo a la tipificación; en el 2018 la CAR dio un permiso para la disposición en final de estos en unas celdas, la cual finalizó. EMPOCHIQUINQUIRÁ E.S.P. realizó la contratación de unos diseños de lechos de secado, pero falta la ejecución de la obra.
