En ese sentido, la Superintendencia de Servicios Públicos Domiciliarios adelantó visita de inspección a la Empresa de Acueducto, Alcantarillado, Aseo y Servicio Complementarios de Zipacón S.A.S E.S.P – EAAA ZIPAGUAS S.A.S. E.S.P., el día 19 de marzo de 2026, para verificar los aspectos técnicos operativos y tarifarios relacionados con la prestación del servicio público de alcantarillado y, en particular, de la actividad de tratamiento de aguas residuales.

5.3. Servicio Público de Alcantarillado

INFORME DE VIGILANCIA O INSPECCIÓN ESPECIAL, DETALLADA O CONCRETA

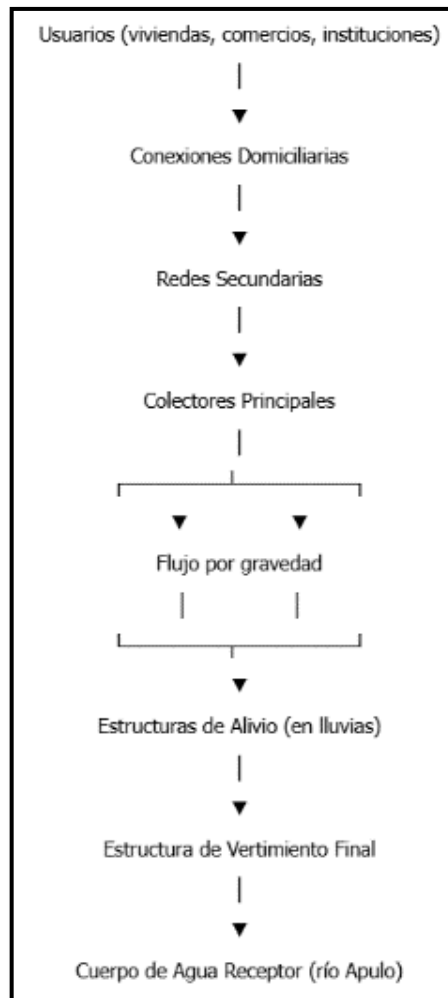
Imagen 2. Sistema de Alcantarillado EAAA ZIPAGUAS S.A.S. E.S.P.

El sistema de alcantarillado es de tipo combinado diseñado para la recolección, transporte y disposición final tanto de aguas residuales domésticas como de aguas lluvias. Opera por medio de gravedad, no posee Planta de Tratamiento de Aguas Residuales (PTAR), y actualmente cuenta con dos (2) puntos de salida que se unen a cielo abierto y que disponen sus aguas directamente sobre el río Apulo.

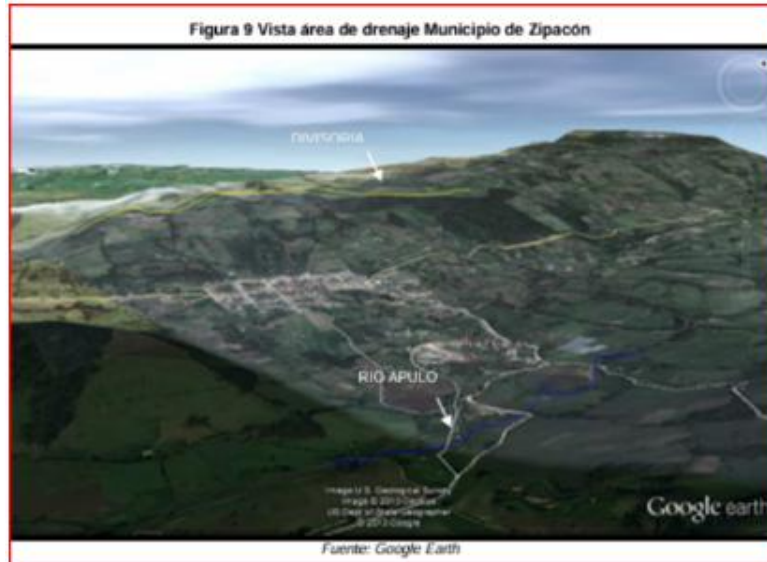
Imagen 3. Área de drenaje Sistema de Alcantarillado pluvial de EAAA ZIPAGUAS S.A.S. E.S.P.

El patrón de drenaje que conduce las aguas de escorrentía hacia el cauce del río Apulo opera de occidente a oriente, atravesando el municipio de Zipacón, como se observa en la imagen 3:

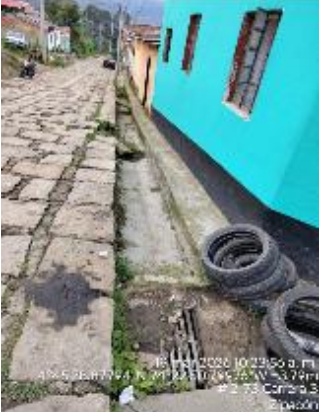
Tabla 4. Componentes del sistema de alcantarillado de EAAA ZIPAGUAS S.A.S. E.S.P.

| Componente | Imagen | Descripción |
|---|---|--|
| Sumidero lateral o de calzada | | Cuneta en concreto diseñada para el manejo de escorrentía superficial |

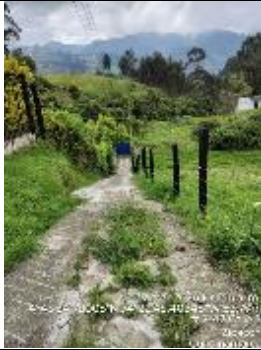
| Punto de salida | Imagen | Descripción |
|---|---|--|
| Punto No. 1 Barrio Las Cruces | | Punto de acceso, se observa puerta de seguridad |

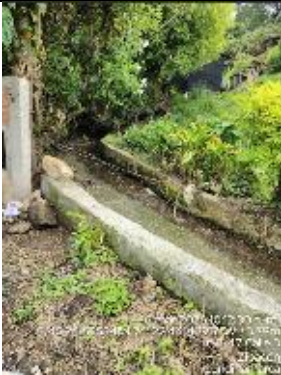
| Punto de salida | Imagen | Descripción |
|---|---|--|
| | | Canal colector abierto rectangular, construido en concreto que conduce el agua lluvia hacia el punto de descarga |

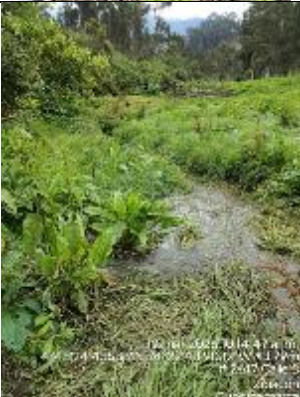
| Punto de salida | Imagen | Descripción |
|---|---|--|
| | | Punto de vertimiento final |

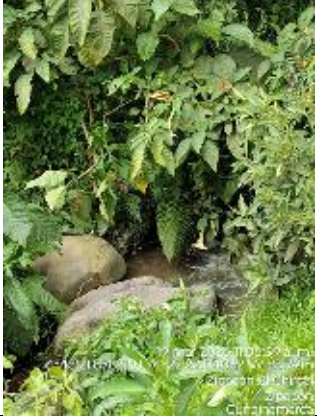
| Punto de salida | Imagen | Descripción |
|---|--|---|
| Punto No. 2 Rincón Santo | | <p>Se encuentra en una zona de alta densidad vegetativa, caracterizada por especies arbustivas y herbáceas densas (helechos y macrófitas), las cuales actúan como barrera natural y sistema de filtrado biológico.</p> <p>El vertimiento se realiza sobre un lecho de piedras del río Apulo (canto rodado), se observa turbulencia y oxigenación en el punto de contacto.</p> |

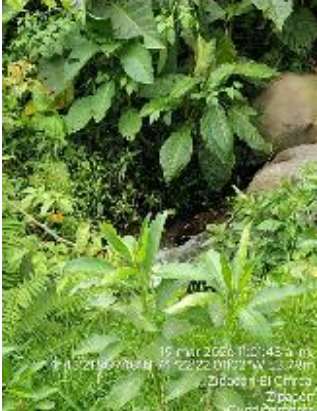
| Punto de salida | Imagen | Descripción |
|---|--|---|
| | | <p>La estructura de entrega no es visible, indicando un posible vertimiento directo desde el talud o una tubería sumergida.</p> |
