1.1 **Nombre o razón social:** JUNTA DE SERVICIOS PÚBLICOS DEL MUNICIPIO DE CHOCONTÁ

1.4 **Servicio público domiciliario (SPD) prestado objeto de la vigilancia o inspección:** Alcantarillado

Realizar visita al municipio de Chocontá con el fin de verificar los aspectos técnicos relacionados con la operación y mantenimiento del sistema de alcantarillado y el sistema de tratamiento de agua residual – STAR “Lagunas de oxidación”

Información recopilada durante la visita de inspección realizada el día 25 de febrero de 2022.

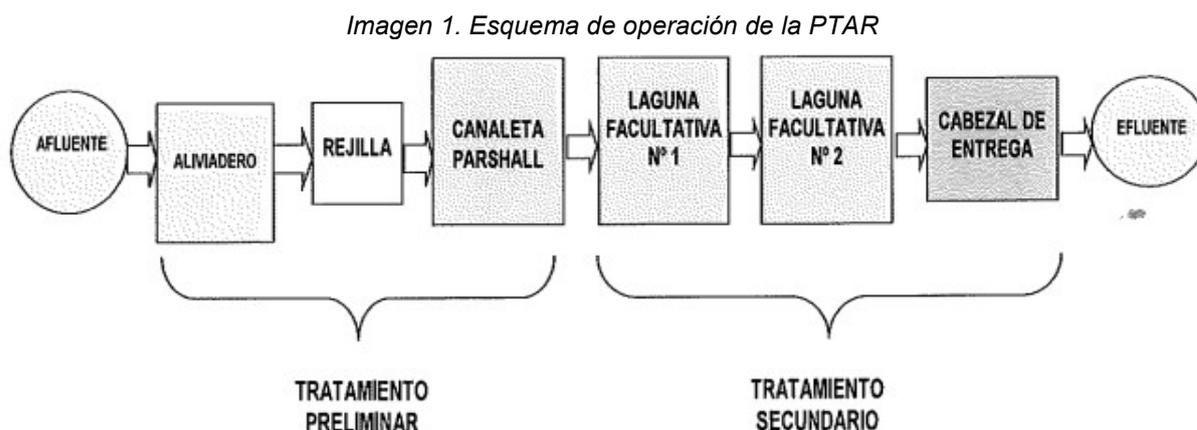
El STAR está provisto por la siguiente infraestructura: rejilla de cribado, vertedero de excesos, canaleta Parshall, cámara de distribución de caudal, dos lagunas facultativas, tubería de conexión entre lagunas y estructura de salida del efluente. En el siguiente esquema se presenta de forma general la diagramación del sistema.

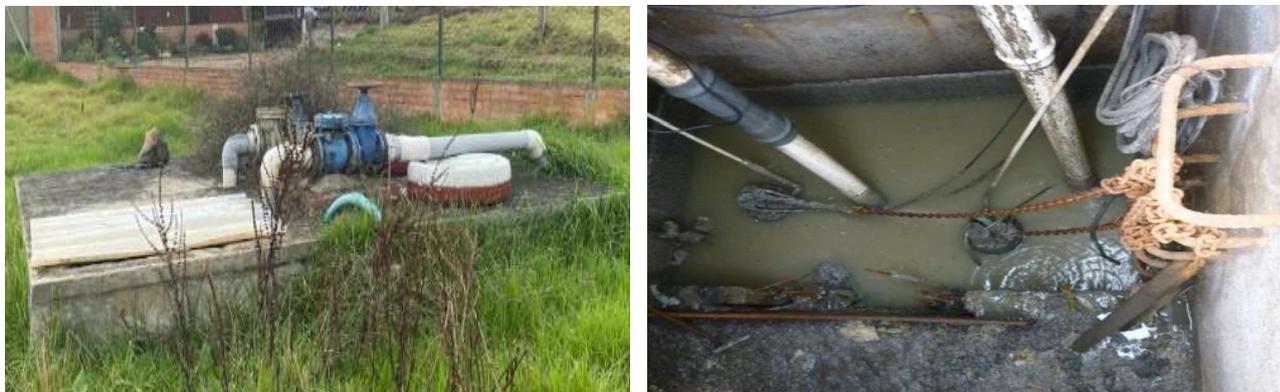
Imagen 2. Estación de bombeo

El sistema cuenta con una estación de bombeo, la cual opera en promedio doce horas diarias, durante los siete días de la semana, desde este punto se impulsa las ARD provenientes de la parte baja del municipio compuesta por los barrios Colpaz y San Martín, hacia un punto de la red que transporta el agua por medio de gravedad hacia el STAR.

Nombre	Colpaz-San Martín	
Localización geográfica	5°9'3" N	73°40'32" W
Caudal de diseño l/s	16	
Numero de bombas	2	
Tipo de bomba	Sumergible / lapicero	Sumergible / lapicero
Potencia de la bomba HP	7,5	7,5
Estado de la bomba	Operativo	Operativo

Pese a lo anterior, el prestador no cuenta con manuales de operación y mantenimiento para el sistema de bombeo.

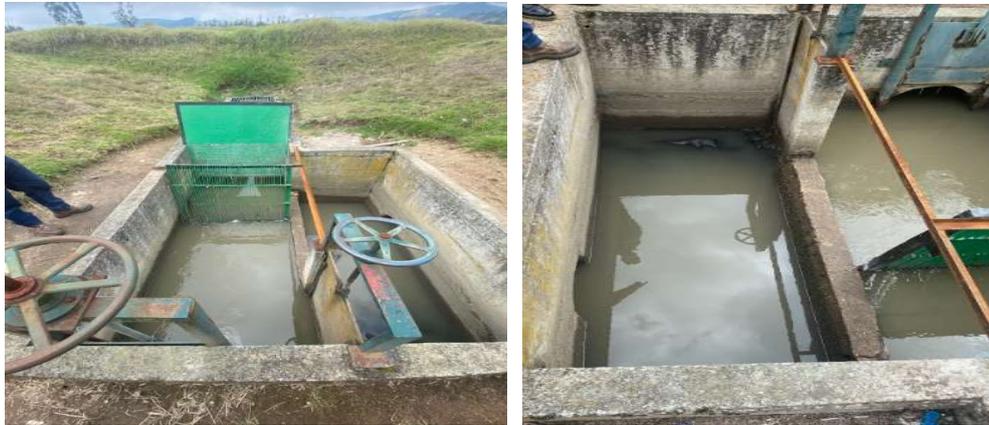
Imagen 3. Cámara de entrada y alivio

Consiste en una estructura construida en concreto reforzado, la cual recibe las ARD procedentes del emisario, cuenta con las siguientes dimensiones: 3,70 m de largo, 1,20 m de ancho y 1,20 m de alto, adicionalmente, esta provista por un aliviadero de excesos que posee una compuerta deslizante de tornillo fabricada en acero.

El prestador manifestó que se realizan obras de limpieza diaria, para la remoción de solidos que ingresan a la infraestructura, los cuales son dispuestos bajo tierra en un predio contiguo a las lagunas facultativas.

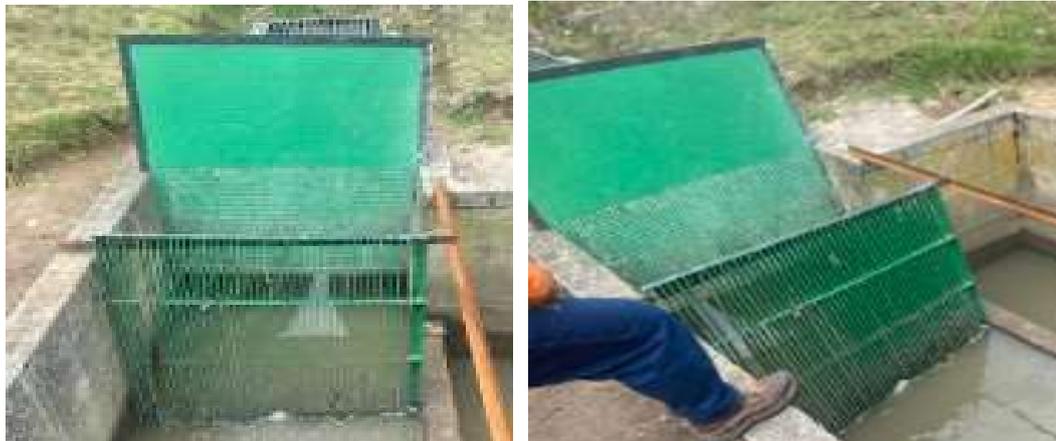
Imagen 4. Cribado

El sistema está provisto por una rejilla metálica con las siguientes dimensiones: 0,40 m de ancho, 1,20 m de altura, con barras redondas de diámetro de $\frac{1}{2}$ ", espaciadas cada una a 2,5 cm de la otra por último se tiene una bandeja de escurrimiento construida en lámina metálica perforada con calibre de 0,035 m.

El prestador manifestó que se realizan obras de limpieza diaria, para la remoción de sólidos que atrapa la infraestructura, dichos residuos son dispuestos bajo tierra en un predio contiguo a las lagunas facultativas.

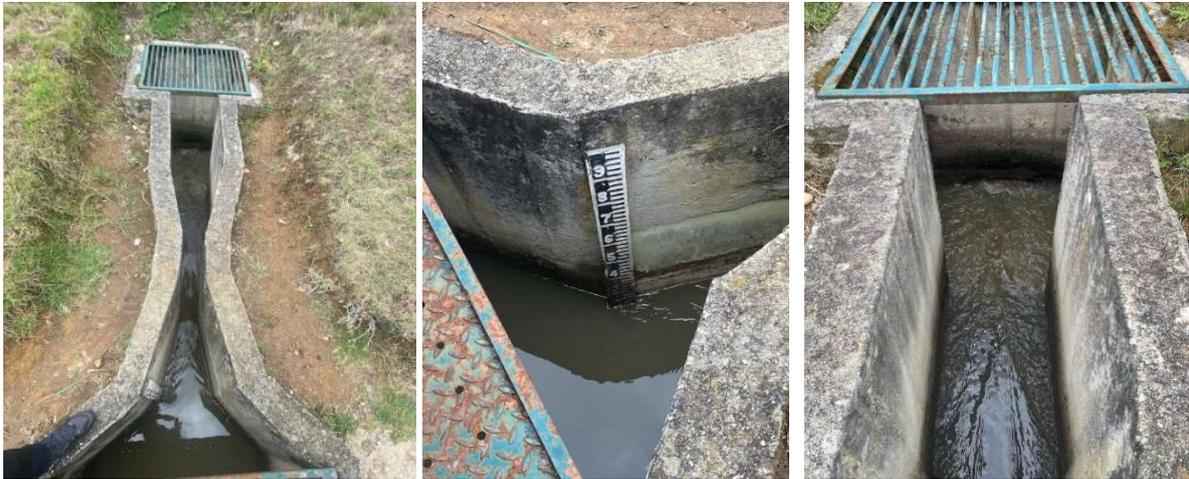
Imagen 5. Canaleta Parshall

Se cuenta con una canaleta Parshall construida en concreto, con un ancho de garganta de 6" provista de una regleta graduada en centímetros, a través de la cual se hace el aforo de caudal de ingreso de ARD a las lagunas facultativas.

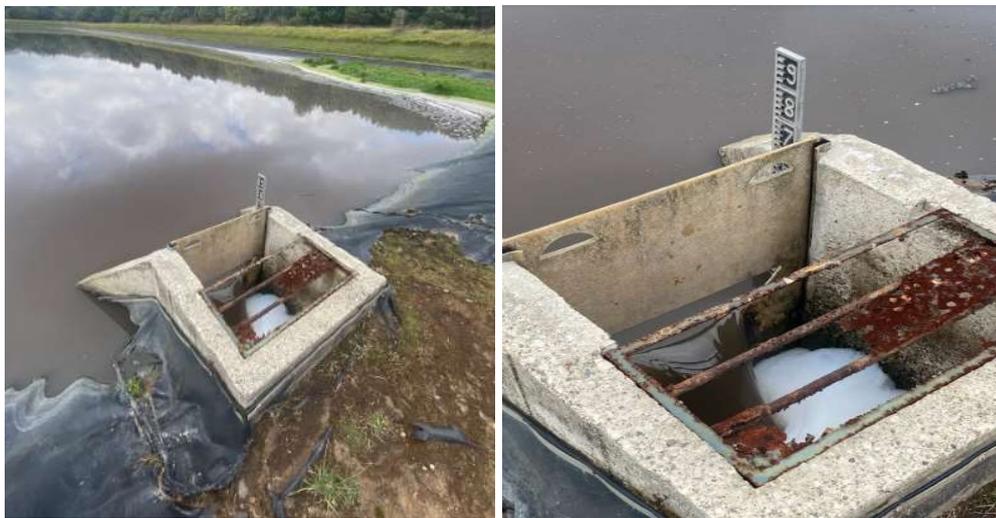
Imagen 6. Aforo de descarga de efluente

La estructura posee una salida superficial construida en concreto reforzado, conformada por un vertedero rectangular de pared delgada a base de fibra de vidrio, tapa de rejilla metálica y una tubería de salida de 21" de diámetro, la cual transporta el agua tratada hacia el cabezal de descarga al cuerpo receptor.

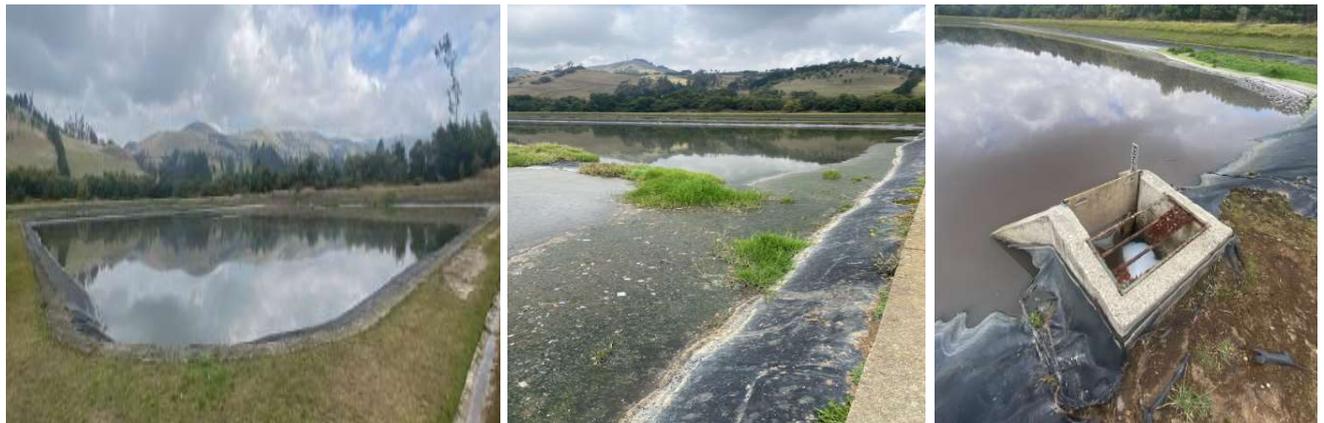
Imagen 7. Lagunas Facultativas

El tratamiento secundario este compuesto por dos lagunas facultativas, las cuales utilizan el comensalismo entre algas y bacterias en el estrato superior y descomposición anaerobia de sólidos sedimentados localizados en el fondo de la estructura, durante la visita se evidenciaron grietas en los costados de la geomembrana, acumulación de sedimento y presencia de material vegetal en la su superficie.

El prestador informó que desde la construcción de la infraestructura al municipio no ha realizado ningún tipo de mantenimiento o rehabilitación a las lagunas, tanto así que se ve afectada la eficiencia de remoción del

sistema en general, debido a la acumulación de sedimento el cual reduce el tiempo de retención de las ARD, sin embargo, se realizan obras de limpieza y poda en el área circundante.

Con lo anterior, se proyecta la “optimización del tratamiento existente mediante un tren de tratamiento conformado por un UASB + Filtro percolador y las lagunas 1 y 2 se utilizarán como pulimento final del efluente, para obtener una eficiencia del sistema por encima del 90%, con un caudal medio de diseño de 47,91 L/s para el año 2043 (año final de proyección optimización PTAR) y de 35,68 L/s para el año 2019 (año inicial de proyección actualización PSMV).”

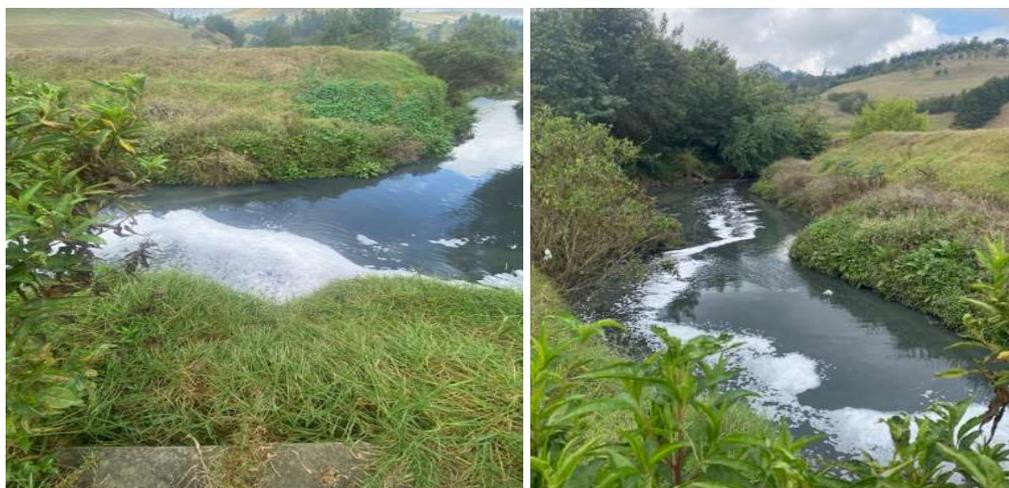
Imagen 8. Vertimiento efluente PTAR

Por último, se cuenta con dos puntos de vertimientos: uno proveniente del efluente del STAR el cual dispone las ARD al Río Bogotá y el segundo se denominado Round-point el cual vierte ARD al suelo.

Nombre del punto de vertimiento	Ubicación	Nombre fuente hídrica receptora	Caudal Total de AR generada (l/s)		Caudal ingresa a la PTAR (l/s)		Caudal vertido a F. Receptora (l/s)		% de caudal vertido del caudal total		Observaciones
			2020	2021	2020	2021	2020	2021	2020	2021	
Efluente PTAR lagunas de oxidación	5°8'40" N 73°41'47" W	Río Bogotá	35	35	35	35	26,5	30	100	75,7	Corresponde al 99,76% del total del área de prestación de servicio de alcantarillado.
Round-point	5°8'30" N 73°41'44" W	Suelo	0,2	0,2	N.A.	N.A.	N.A.	N.A.	N.A.	N.A.	- Descarga de ARD por infiltración al suelo provenientes de 4 viviendas del sector del mismo nombre. - Corresponde al 0,24 % del total del área de prestación de servicio de alcantarillado. - Se tiene proyectado dentro del PMA su eliminación.
