**1.1 Nombre o razón social:** EMPRESA DE SERVICIOS PÚBLICOS DE TENA S.A. E.S.P. - ACUATENA S.A. E.S.P.

**1.4 Servicio público domiciliario (SPD) prestado objeto de la vigilancia o inspección:** Alcantarillado

Realizar visita al municipio de Tena con el fin de verificar los aspectos técnicos relacionados con la operación y mantenimiento del sistema de alcantarillado y las Plantas de Tratamiento de Agua Residual denominadas: PTAR Tena Centro, PTAR Sueños del Castillo y PTAR La Gran Vía.

#### **4.4.1.2.4 Planta de Tratamiento de Aguas Residuales - PTAR Tena Centro**

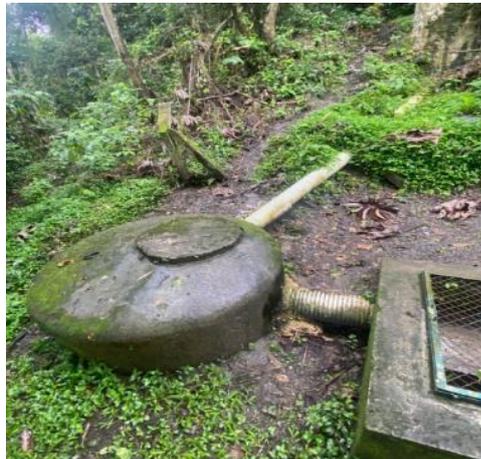
*Imagen 1. Colector principal PTAR Tena Centro*

Las aguas residuales domésticas (ARD) se recogen a través de un colector principal localizado al ingreso de la PTAR, el cual se encuentra construido en concreto reforzado. Al momento de la visita se evidenció en estado operativo.

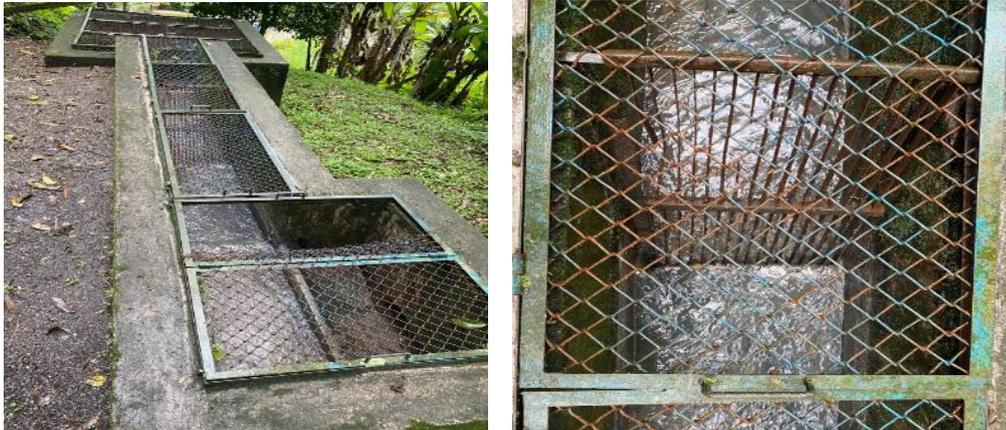
*Imagen 2. Estructura de llegada y cribado PTAR Tena Centro*

Una vez las ARD pasan por el colector principal, estas ingresan a un canal de llegada compuesto por un sistema de cribado, el cual está provisto por una rejilla construida en acero, utilizada para retener los sólidos más gruesos, continuamente, se encuentra una canaleta que transporta el agua hacia la trampa de grasas. Dichos componentes se encuentran contruidos en una sola unidad estructural en concreto y poseen una cubierta en malla metálica para evitar el ingreso de animales y material en sus compartimentos.

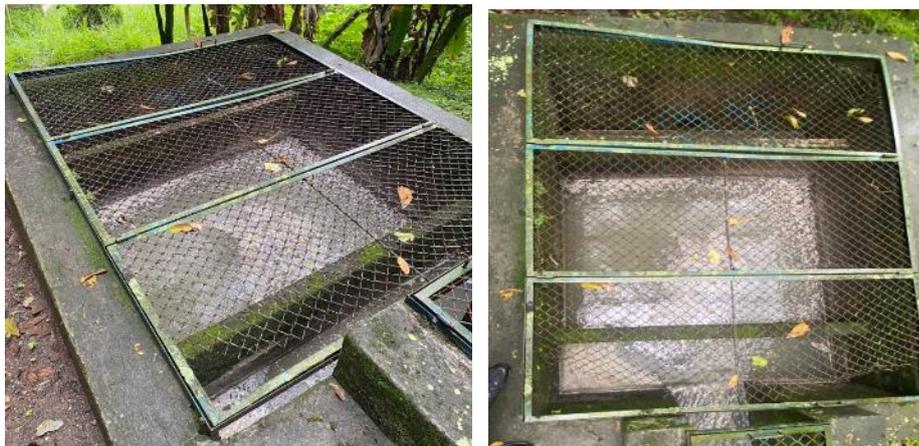
*Imagen 3. Trampa de grasas PTAR Tena Centro*

El sistema está provisto por una estructura donde se realiza la sedimentación de sólidos gruesos y la retención de grasas flotantes.

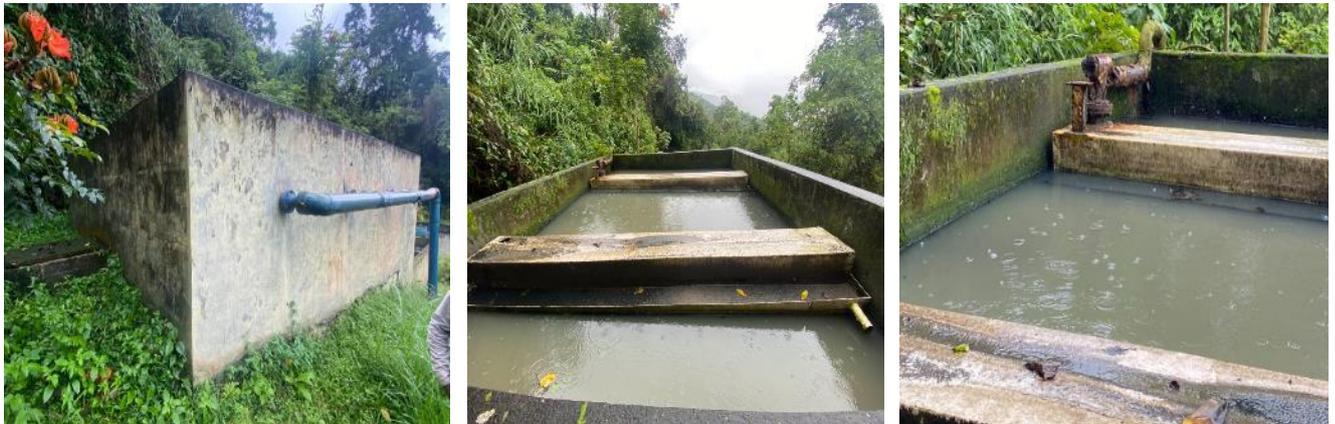
*Imagen 4. Reactor UASB PTAR Tena Centro*

Este módulo de la PTAR consiste en una cámara provista por vertederos individuales que permiten el flujo ascendente e uniforme de las ARD que ingresan, durante el ascenso del agua esta pasa a través de una capa de lodos biológicos que digieren la carga orgánica por la que está compuesta.

Dicha infraestructura cuenta con una caja de inspección localizada en la entrada del sistema, durante la visita se evidenció que la tubería a través de la cual se depuran los lodos producidos por el reactor se encuentra colmatada.

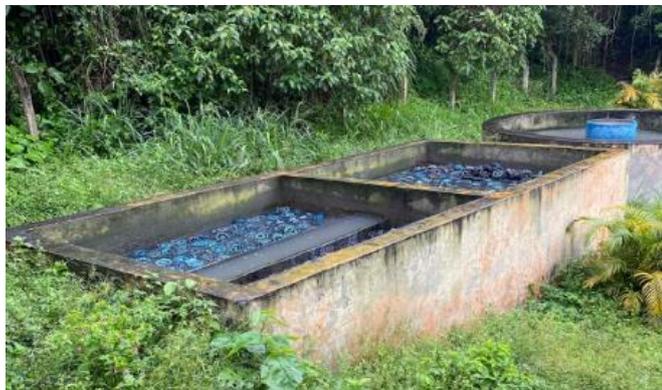
*Imagen 5. Filtro biológico PTAR Tena Centro*

En este punto se realiza un proceso donde se emplea una película biológica localizada en un lecho sumergido, adicionalmente se utilizan anillos de propileno que flotan en la superficie y actúan como un sistema de filtración combinada que atrapa los sólidos suspendidos y al mismo tiempo transforma los contaminantes orgánicos.

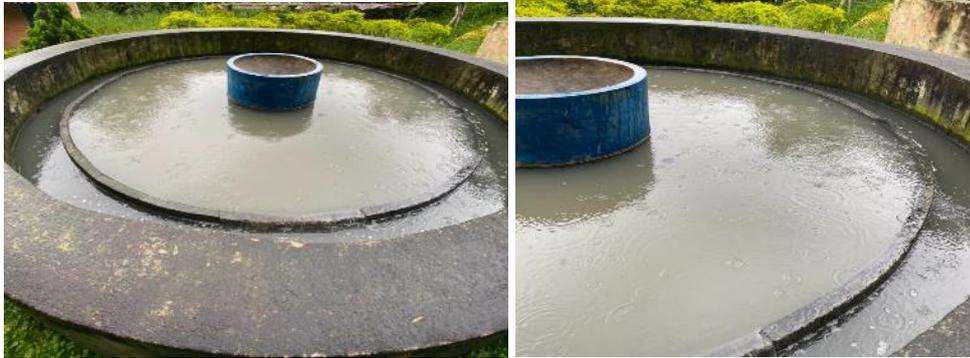
*Imagen 6. Sedimentador PTAR Tena Centro*

La PTAR Tena Centro cuenta con un sedimentador en forma cilíndrica, construido en concreto reforzado, donde se realiza la extracción de partículas sólidas y lodos biológicos desde el fondo de la estructura. Las ARD ingresan de modo ascendente y luego a través de la implementación de un medio laminar poroso localizado en la parte superior de la infraestructura se permite tanto la decantación de partículas como la reducción en la producción de malos olores.

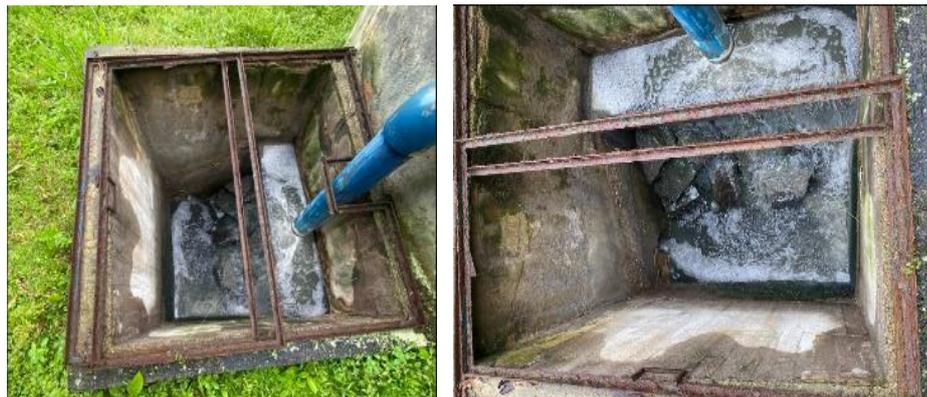
*Imagen 7. Escalera de aireación PTAR Tena Centro*

Esta infraestructura consiste en una caída tipo cascada que permite la oxigenación del efluente, desde este punto se transportan las ARD clarificadas provenientes del sedimentador hacia un pozo de inspección que comunica con tubería hacia el cuerpo receptor.

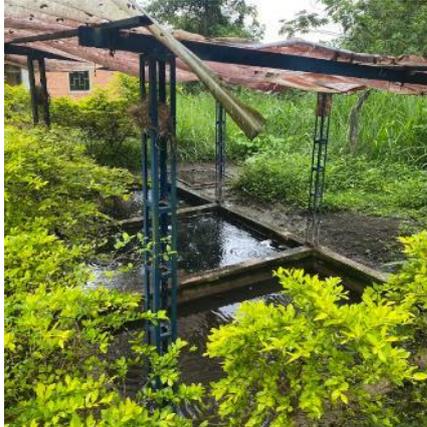
*Imagen 8. Lechos de secado PTAR Tena Centro*

La estructura posee tres compartimientos construidos en concreto reforzado de forma rectangular, provistos de capas de arena, grava y ladrillo tolete entrelazado de manera ascendente. De otra parte, cada lecho posee una tubería de PVC perforada y elaborada en de forma de espina de pescado, la cual es utilizada para drenaje de los lixiviados producto de la recolección y secado de los lodos derivados de la unidad de UASB, el filtro biológico y el sedimentador.

De acuerdo con lo informado por el prestador, actualmente no se realiza la aplicación de cal para el tratamiento de los lodos producto de los diferentes componentes de la PTAR, toda vez que, los lechos de secado no poseen una cubierta que evite el contacto con el agua lluvia, lo que causa que al adicionar dicho compuesto no se cumpla con el objetivo de deshidratar dicho material sólido.

Adicional a lo anterior, el prestador manifestó no contar con soportes documentales respecto a la disposición final de lodos y mantenimientos preventivos o correctivos realizados a los lechos de secado, pese a ser una de las actividades descritas dentro del PSMV.

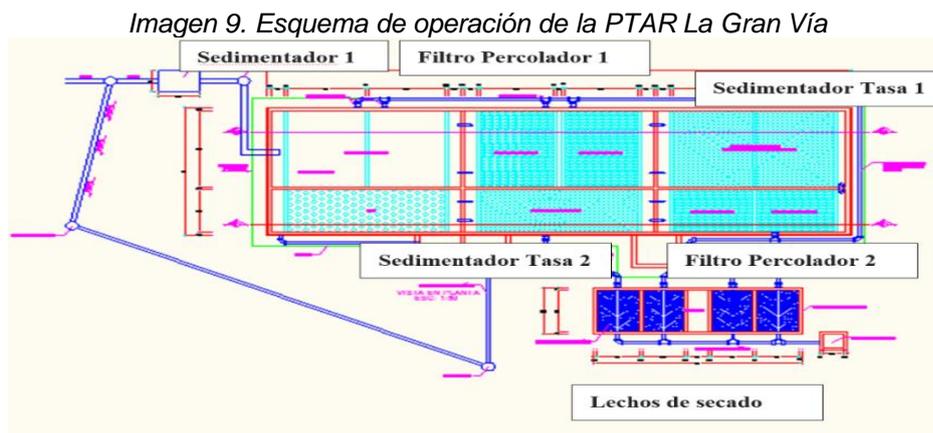
La administración, operación y mantenimiento de la PTAR La Gran Vía está a cargo de ACUATENA S.A. E.S.P. En el siguiente esquema se presenta de forma general el sistema.

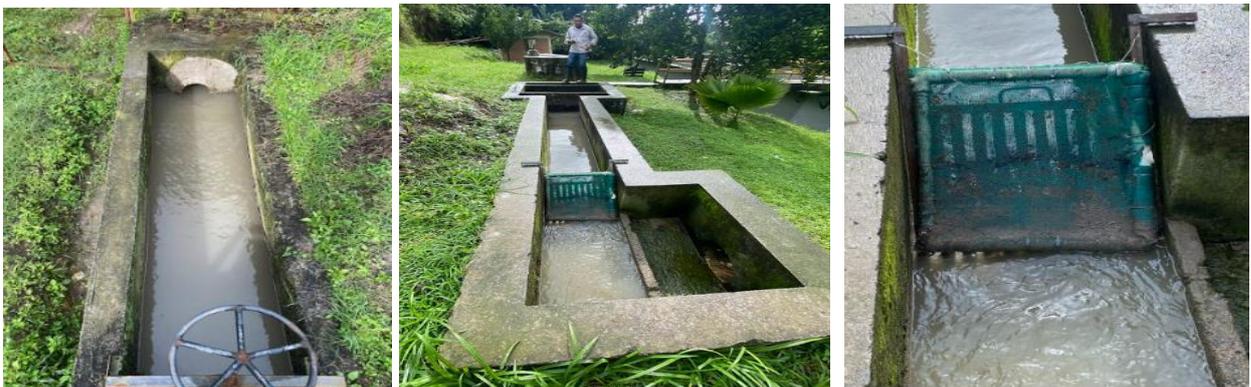
*Imagen 10. Canal de entrada, cribado y alivio PTAR La Gran Vía*

Estructura compuesta por un canal rectangular provisto por un pozo de inspección alimentado por una tubería de PVC de 12", dentro de sus funciones es actuar como desarenador como tratamiento preliminar de las ARD. Adicionalmente, con el fin de evacuar las aguas cuando su caudal sobrepasa la capacidad de la infraestructura, este cuenta con un aliviadero conectado a la salida de la PTAR.

Como parte del tratamiento preliminar, el sistema está provisto por una rejilla gruesa construida en acero que permite la retención de sólidos de mayor tamaño, durante la visita se evidenció que adicional a la rejilla gruesa, el prestador implementó una malla construida en polietileno de alta densidad con perforaciones de 1 mm de diámetro, localizada solo en la parte superior para evitar el ingreso de material menos grueso al canal de entrada de la PTAR.

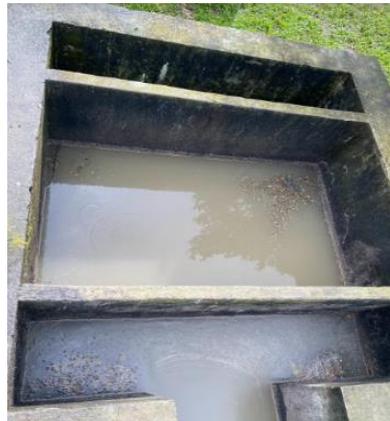
*Imagen 11. Trampa de grasas PTAR La Gran Vía*

El sistema está provisto por una estructura de forma rectangular, construida en concreto reforzado, compuesta por tres cámaras que permiten la separación de las grasas del afluente.

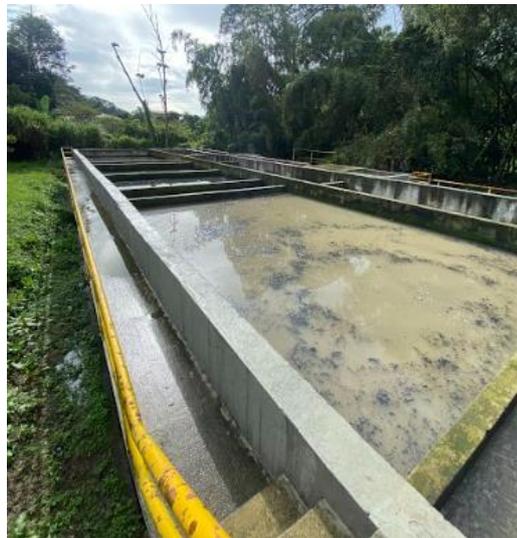
*Imagen 12. Sedimentador primario PTAR La Gran Vía*

Consiste en una estructura construida en concreto reforzado que cuenta con las siguientes dimensiones: 5,40 m x 7,30 m, aquí se realiza el proceso de retención de partículas finas. La extracción de los lodos producto del proceso de sedimentación se extraen a través de válvulas localizadas en la parte inferior de la infraestructura.

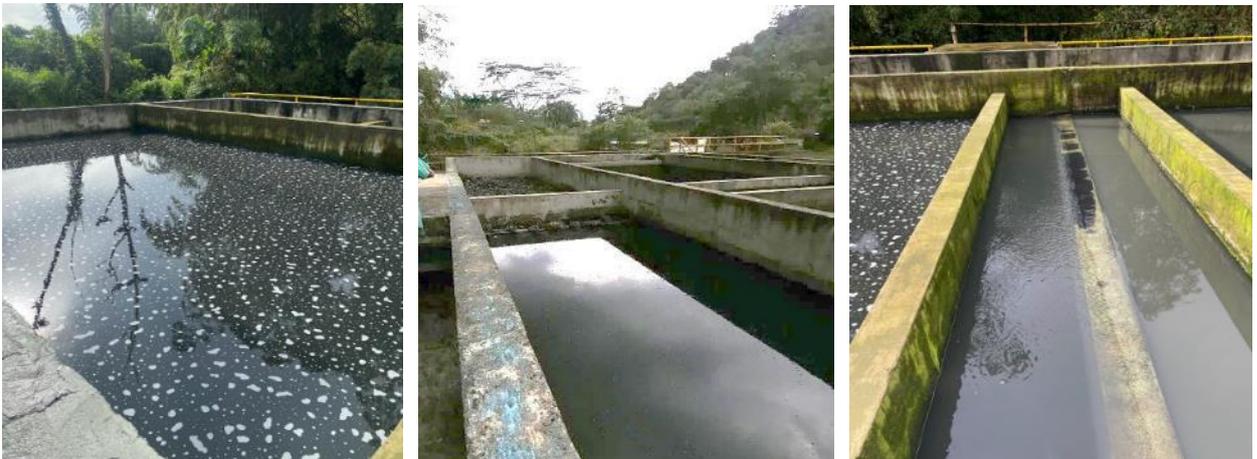
*Imagen 13. Reactor biológico y sedimentador secundario PTAR La Gran Vía*

Las ARD ingresan a una estructura de forma rectangular construida en concreto reforzado, que contiene en su interior rosetones elaborados a base polietileno de alta densidad, los cuales poseen microorganismos que realizan la degradación de materia orgánica. Los lodos son extraídos mediante válvulas.

Con el fin de optimizar el proceso de sedimentación de partículas finas, la producción de efluente estable, clarificado y con bajo contenido de carga contaminante, las ARD que provienen del reactor biológico son transportadas a una estructura rectangular construida en concreto reforzado, que posee en su interior paneles tipo colmena.

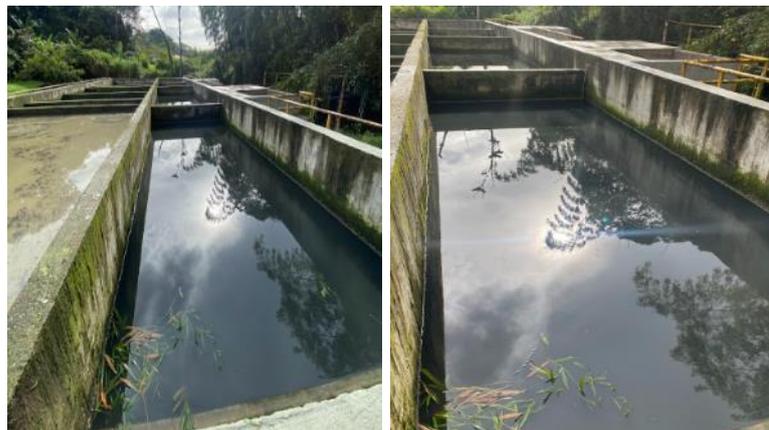
*Imagen 14. Filtro percolador, clarificador y cámara de pulido PTAR La Gran Vía*

La PTAR cuenta con un sistema a través del cual se remueven las partículas resultantes del proceso biológico, en este punto se tienen dos unidades rectangulares construidas en concreto reforzado las cuales reducen el tiempo de retención del efluente con el fin de sedimentar las partículas más finas, desde este punto se extraen lodos por medio de válvulas que se localizan en la parte inferior de la infraestructura.

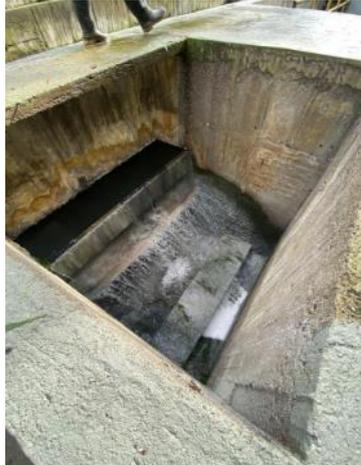
*Imagen 15. Escaleras de aireación y estructura de entrega PTAR La Gran Vía*

Como método de aireación del agua posteriormente clarificada, el efluente pasa por un sistema escalonado de aireación construido en concreto reforzado, el cual dispone de un lecho rocoso que permite la degradación de la materia orgánica, luego de este punto las ARD tratadas son transportadas a un punto final que descarga en una fuente conocida como Quebrada Los Micos.

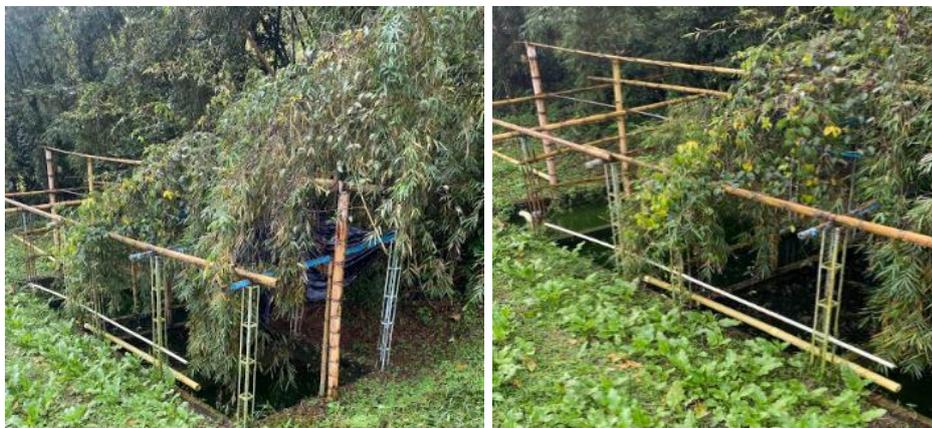
*Imagen 16. Lechos de secado PTAR La Gran Vía*

Esta infraestructura está compuesta por ocho cámaras que reciben los lodos extraídos de cada uno de los componentes de la PTAR, una vez estos lechos superan los tiempos requeridos para la deshidratación adecuada de los lodos estos son dispuestos bajo tierra.

De acuerdo con lo informado por el prestador, actualmente no se realiza la aplicación de Cal para el tratamiento de los lodos producto de los diferentes componentes de la PTAR, toda vez que, los lechos de secado no poseen una cubierta y están taponados por material vegetal circundante, lo que permite el contacto con agua lluvia, causando que al adicionar dicho compuesto no se cumpla con el objetivo de deshidratar el material sólido.

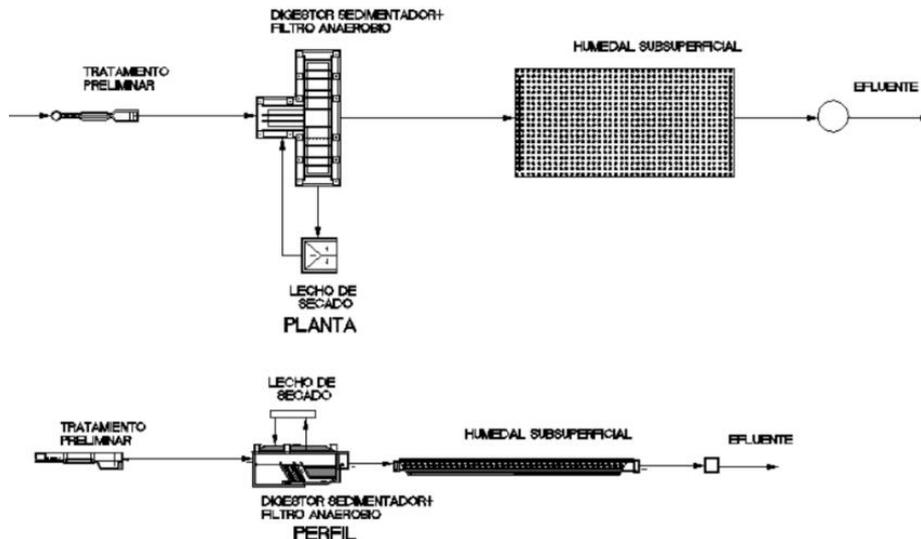
Imagen 17. Esquema de operación de la PTAR Sueños del Castillo

La administración, operación y mantenimiento de la PTAR Sueños del Castillo está a cargo de ACUATENA S.A. E.S.P. como consta en el acta de entrega proporcionada por el prestador, en la cual se evidencia que la Alcaldía Municipal de Tena hace entrega oficial de la infraestructura a la empresa el día 16 de abril de 2021. En el siguiente esquema se presenta de forma general el sistema.

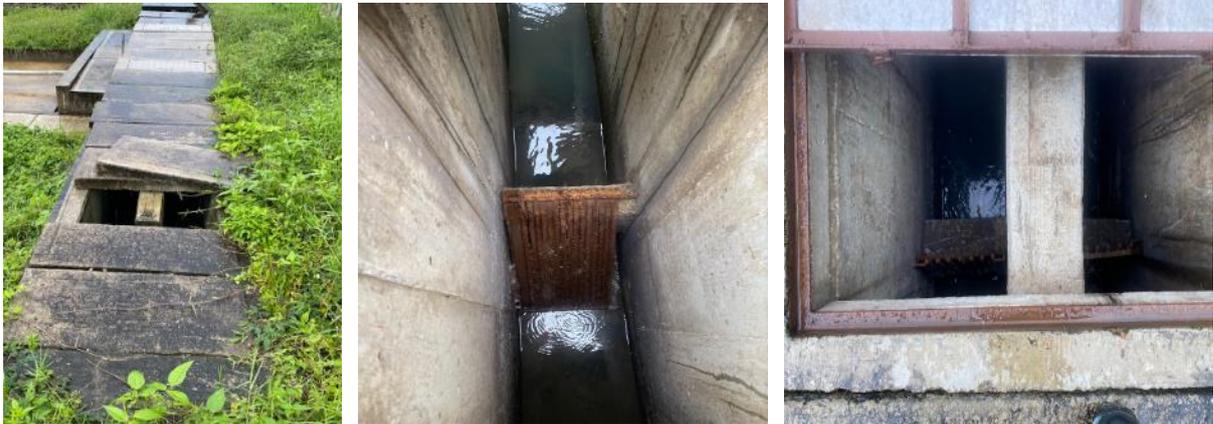
*Imagen 18. Cámara de llegada, cribado y desarenador PTAR Sueños del Castillo*

para la separación de sólidos gruesos y otra rejilla fina utilizada para separar el material fino del agua e impedir que estos interfieran en el proceso continuo. Desde el este punto se transportan las ARD al desarenador.

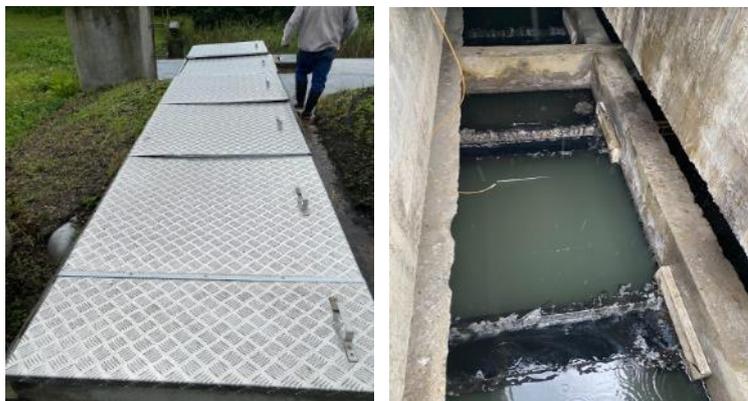
*Imagen 19. Biodigestor sedimentador y filtro anaerobio PTAR Sueños del Castillo*

Como parte complementaria al biodigestor sedimentado se cuenta con un filtro anaerobio de flujo ascendente. Desde este punto el agua pasa a través de un lecho en el cual se adhiere una capa llamada zooglea, la cual realiza la digestión final del material biológico existente.

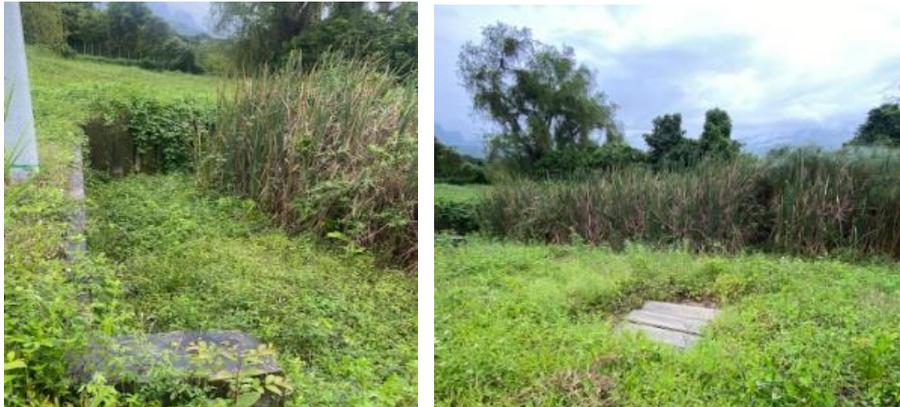
*Imagen 20. Humedal superficial PTAR Sueños del Castillo*

En esta parte el sistema está provisto por un ecosistema combinado entre acuático y terrestre, a través del cual se da la interacción entre el efluente, el sustrato y las plantas micrófitas, desde donde se realiza la remoción de la carga contaminante (materia orgánica, DBO5, DQO, SST fosforo, azufre, entre otras)

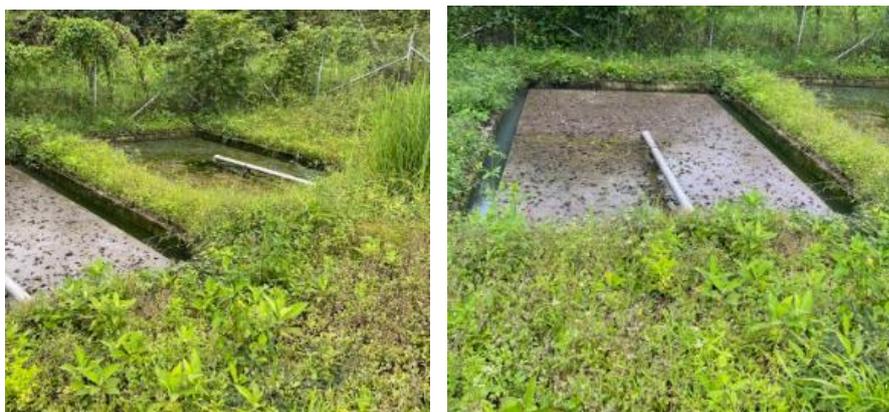
*Imagen 21. Lechos de secado PTAR Sueños del Castillo*

Finalmente, la estructura cuenta con líneas de conducción de lodos, las cuales están diseñadas para garantizar el flujo de estos hasta las camas de secado, una vez estos lechos superan los tiempos requeridos para la deshidratación adecuada de los lodos estos son dispuestos bajo tierra o se utiliza como acondicionador de suelos.

De acuerdo con lo informado por el prestador, este no implementa soportes documentales respecto a la disposición final de los lodos producidos, mantenimientos preventivos o correctivos realizados a los lechos de secado, pese a ser una de las actividades descritas dentro del PSMV y contar con lineamientos para su operación y mantenimiento.

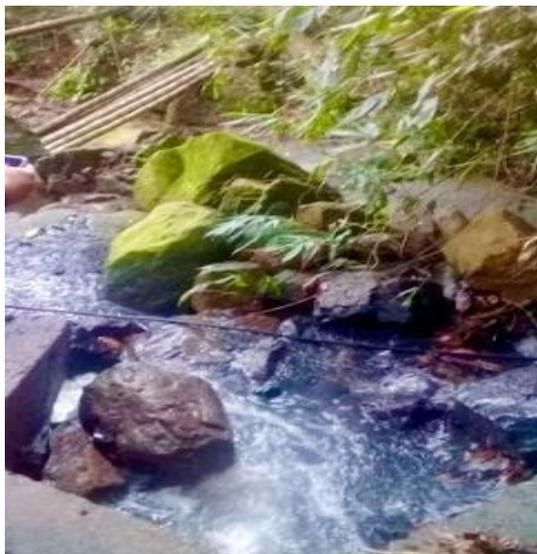
*Imagen 22. Punto de vertimiento Chorro de Mataderos efluente PTAR Tena centro*

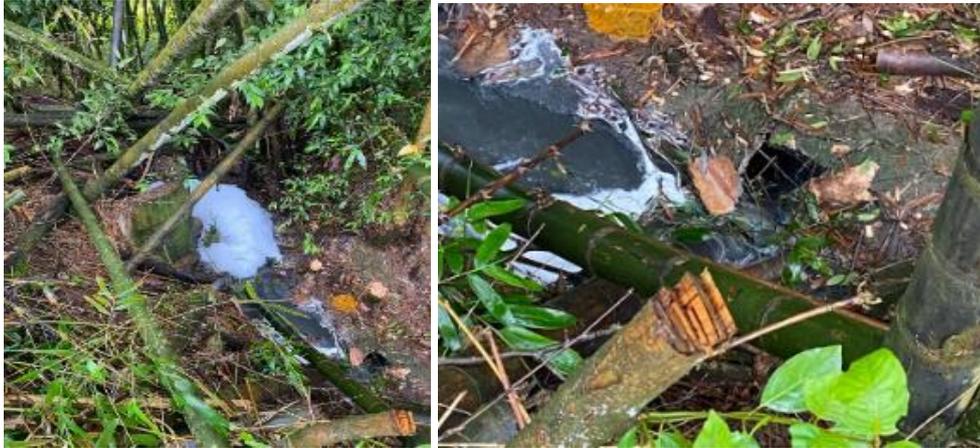
*Imagen 23. Punto de vertimiento Quebrada los Micos PTAR La Gran Vía*

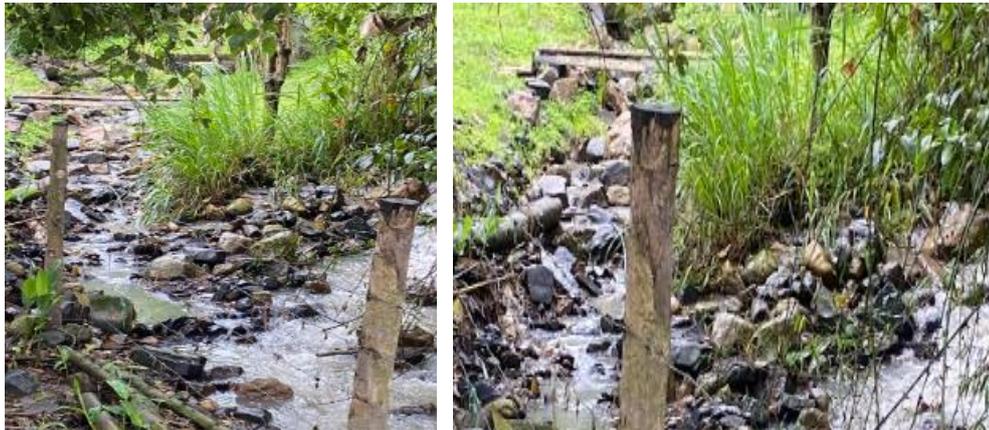
*Imagen 24. Punto de vertimiento Quebrada La cangreja efluente PTAR Sueños del Castillo*
