**INFORME DE SEGUIMIENTO A SITIOS DE  
DISPOSICIÓN FINAL CON VIDA ÚTIL MENOR A 3  
AÑOS**

**EMPRESA DE ACUEDUCTO, ALCANTARILLADO  
Y ASEO DE SAN GIL – ACUASAN E.I.C.E  
E.S.P.**

**SUPERINTENDENCIA DELEGADA PARA ACUEDUCTO,  
ALCANTARILLADO Y ASEO  
DIRECCIÓN TÉCNICA DE GESTIÓN DE ASEO  
Bogotá D.C., junio de 2018**

**EMPRESA DE ACUEDUCTO, ALCANTARILLADO Y ASEO DE SAN GIL EICE ESP  
– ACUASAN E.I.C.E E.S.P.  
(ÁREA DE PRESTACIÓN: SAN GIL)**

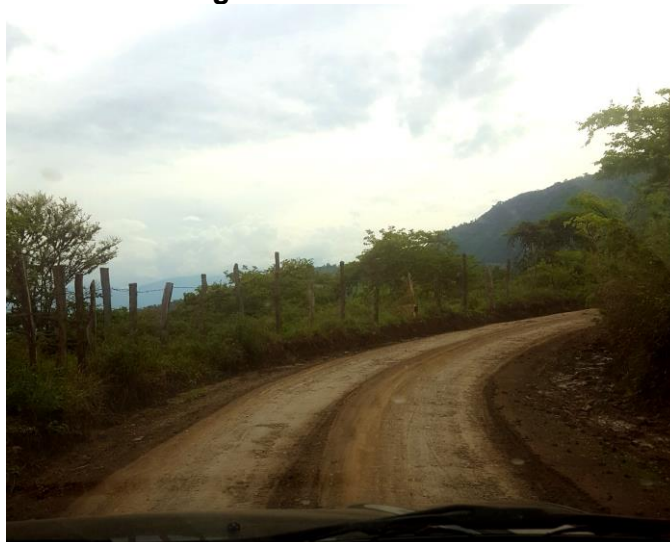
**Imagen 11.** Vía secundaria.

La vía de acceso al relleno es de carácter nacional, vía que conduce del municipio de San Gil al municipio de Cabrera. Desde el municipio de San Gil a la altura del kilómetro 7 de esta vía se accede a una vía secundaria para llegar al relleno sanitario. Esta vía secundaria es en trocha con material de recebo y terreo en la superficie, con algunas depresiones y desniveles y posee una distancia de 2 km hasta la entrada al sitio de disposición final.

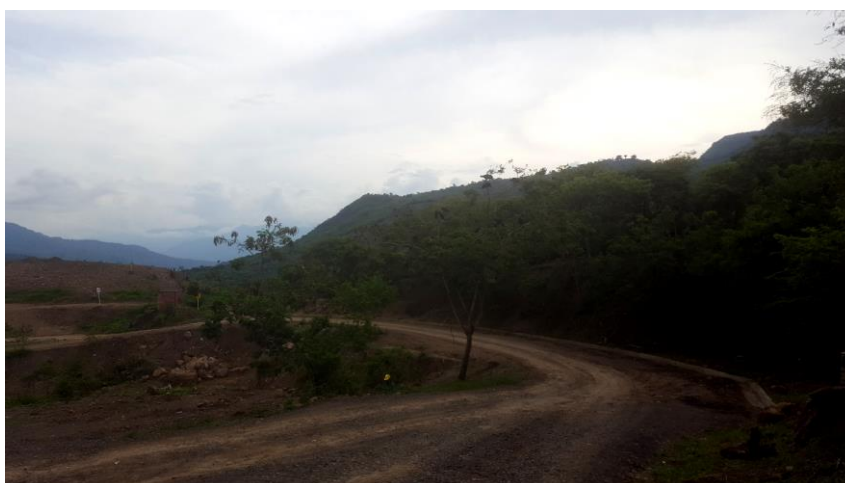
**Imagen 12.** Vías internas.

La vía interna no es pavimentada, la cual se encuentra construida en material terreo. Esta permite el ingreso de los vehículos a la báscula y la zona de disposición. La vía interna cuenta con canales en concreto a los costados para la conducción de aguas lluvias. Esta se encuentra en condiciones operativas y permite el ingreso y salida de los vehículos.

El prestador allegó durante la visita el contrato 74 del 6 de junio de 2017 el cual tiene por objeto “Mejoramiento de la vía que conduce al relleno sanitario El Cucharo, de la empresa de Acueducto, Alcantarillado y Aso de San Gil “Acuasan EICE ESP” en el municipio de San Gil, departamento de Santander”. El contrato fue ejecutado y como se mencionó anteriormente, la vía durante la visita se evidenció en buenas condiciones.

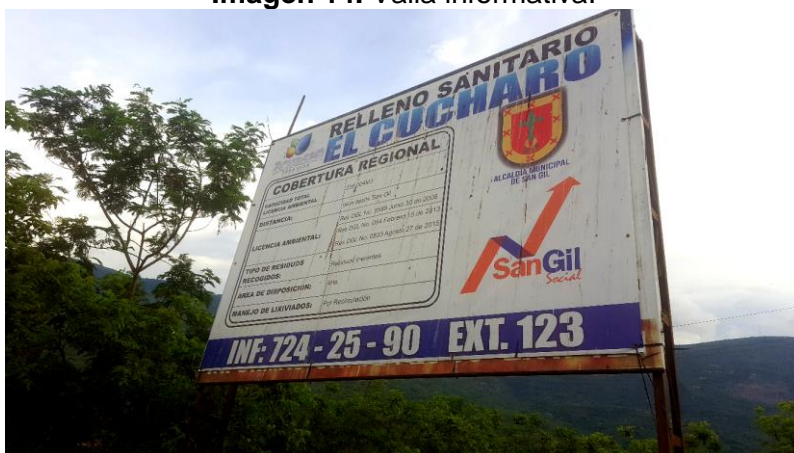
**Imagen 14.** Valla informativa.

Sin embargo, la capacidad remanente del sitio de disposición final no se encuentra publicada en ninguna parte del sitio de disposición final. Lo anterior, se configura en un presunto incumplimiento al Parágrafo 4 Artículo 28 de la Resolución CRA 720 de 2015.

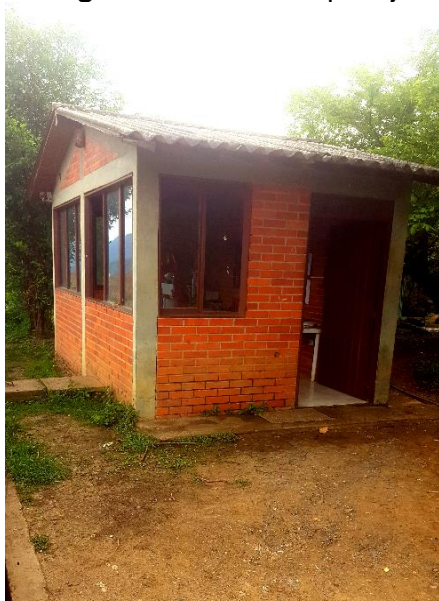
Imagen 15. Caseta de pesaje.

El registro de los vehículos se realiza de manera manual a través de una planilla. En caso de que la báscula presente inconvenientes no cuentan con báscula de contingencia.

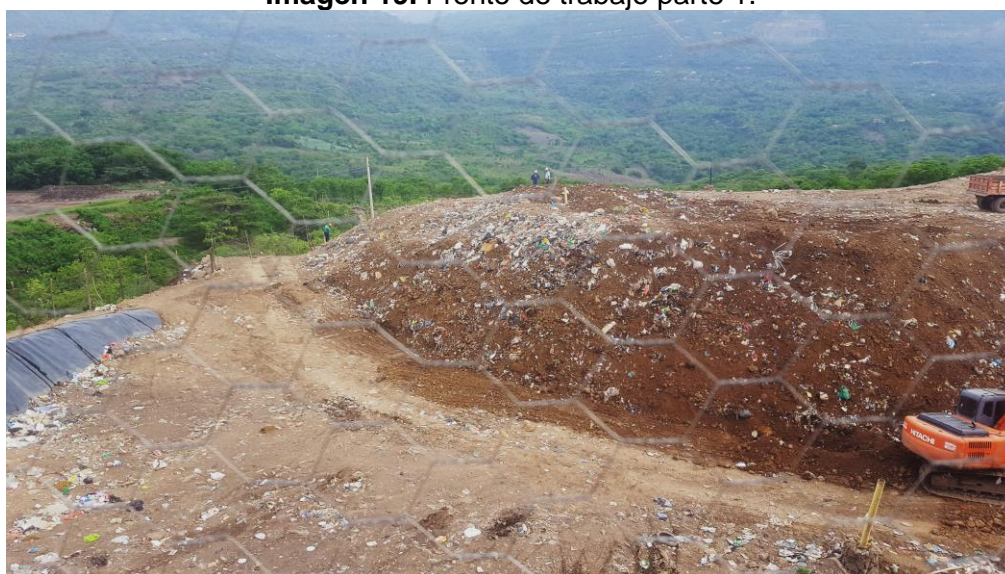
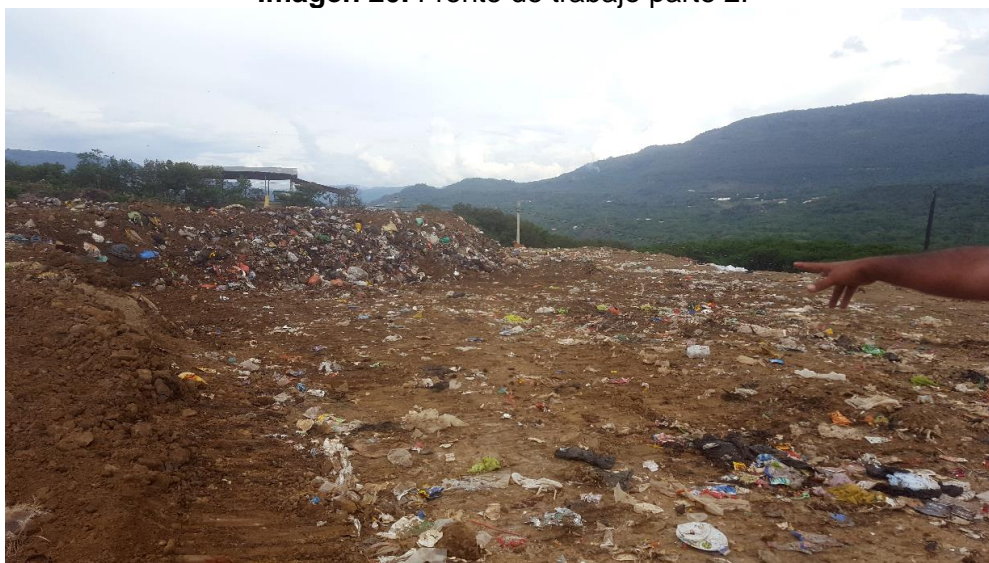
En el frente activo de trabajo y en todo el predio del sitio de disposición no se realiza la actividad de aprovechamiento. Por otra parte, no presenta la presencia de recicladores en el frente de trabajo o personal ajeno en las labores de recuperación de material.

**Imagen 19.** Frente de trabajo parte 1.

**Imagen 20.** Frente de trabajo parte 2.

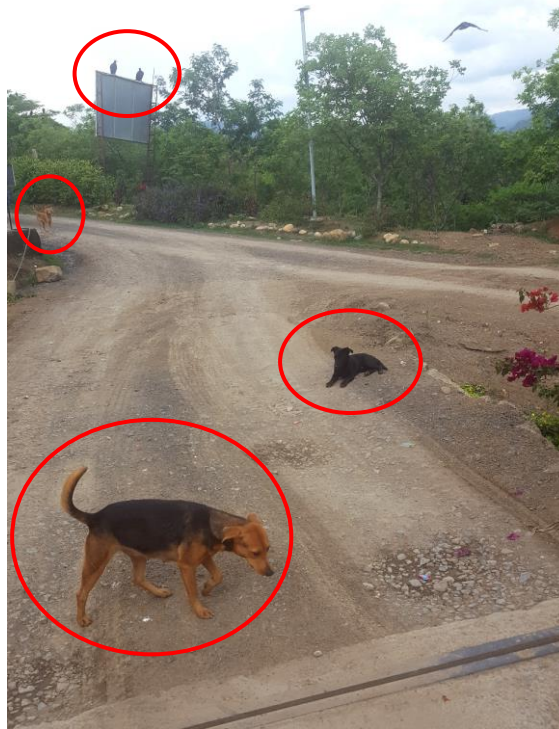
El prestado informó que se realiza de forma manual el control de las aves y que estos animales son de difícil manejo debido a la presencia del relleno sanitario operado por EMPSACOL y la planta de compostaje (EcoSanGil) que se encuentran aledaños. No se utiliza pólvora ni ruido debido al riesgo asociado a estos y a la molestia de los vecinos.

**Imagen 21.** Presencia de vectores en el predio de disposición final.

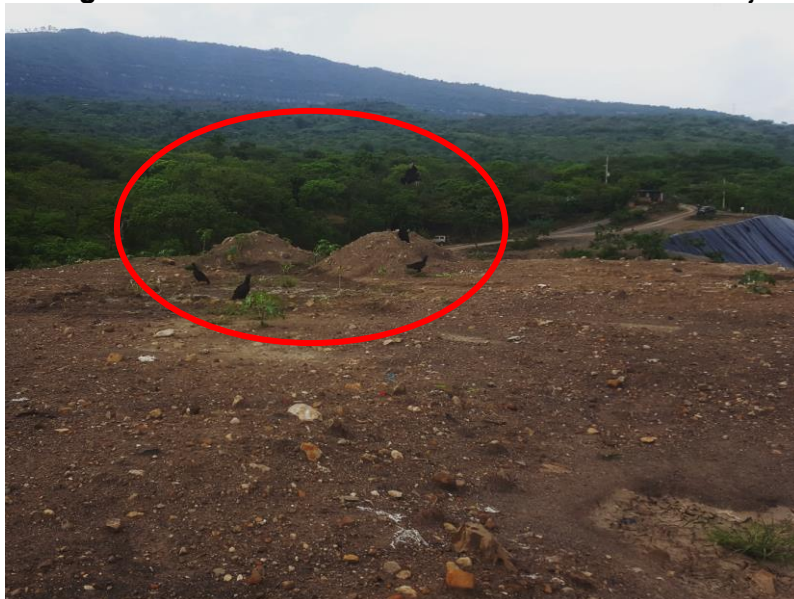
**Imagen 22.** Presencia de vectores en el frente de trabajo.

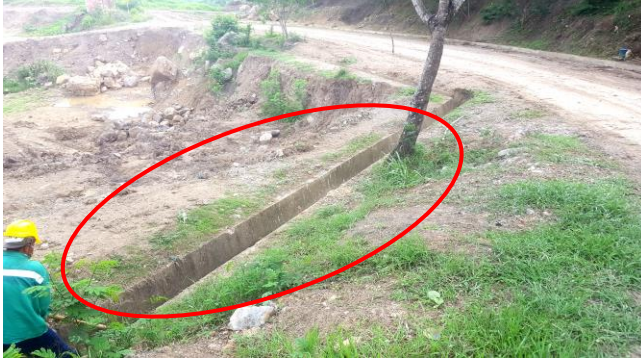
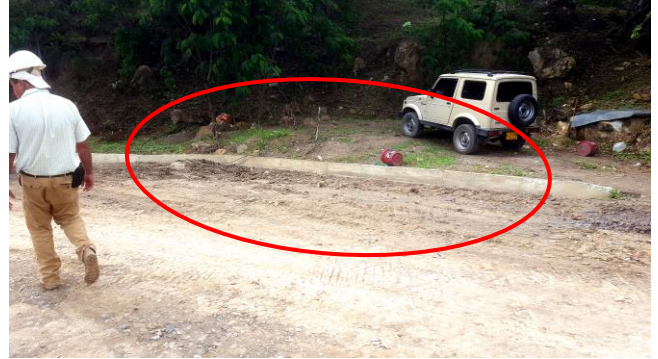
El sitio de disposición final cuenta con canales perimetrales en concreto para evitar que las aguas lluvias y de escorrentía ingresen al frente de trabajo y a los costados de las vías internas del relleno sanitario. Estas son descargadas en el río Fonce. El control de aguas de infiltración y escorrentía evitan las inundaciones que se puedan

El mantenimiento de estos canales se realiza semanalmente, de acuerdo con lo expresado por el prestador.

**Imagen 23.** Canales perimetrales parte 1.

**Imagen 24.** Canales perimetrales parte 2.

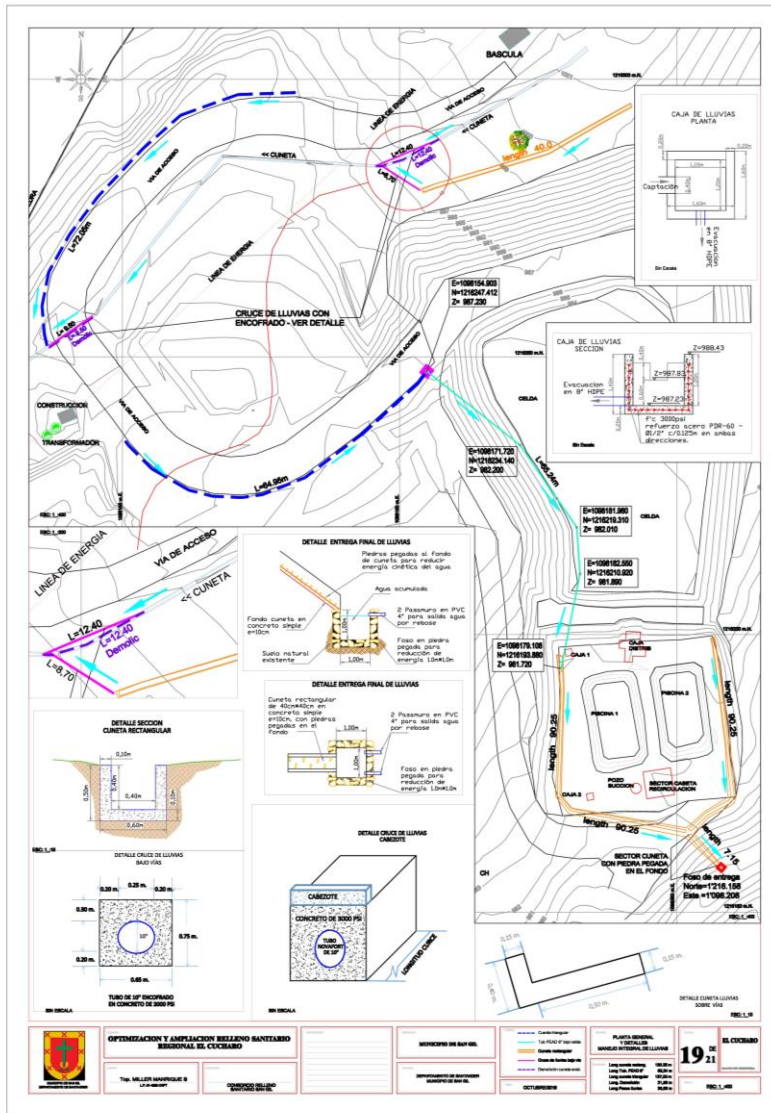
Imagen 25. Diseño de cunetas de agua lluvia.

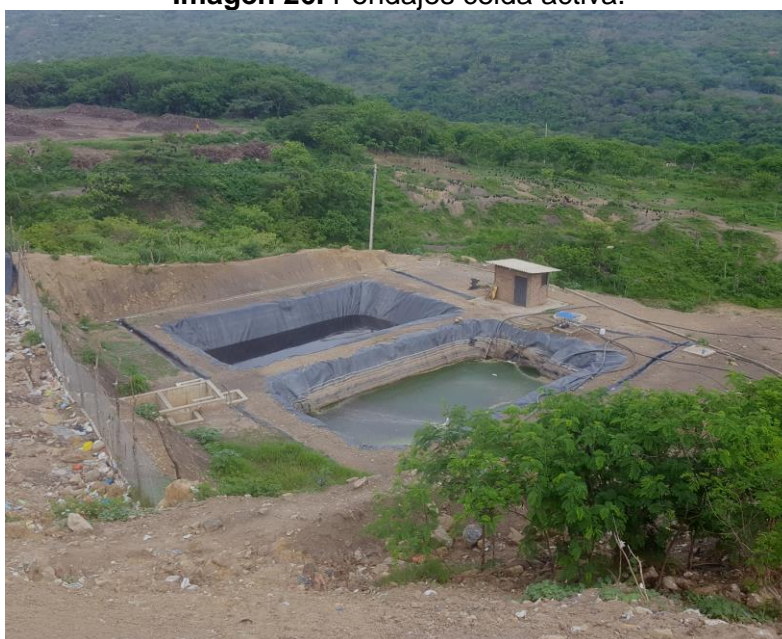
**Imagen 26.** Pondajes celda activa.

Se realiza el aforo de lixiviado con balde por 10 minutos. En tiempo seco se produce alrededor de 25l/h (0.0069 l/s) y en tiempo húmedo 65 l/h (0.018 l/s), de acuerdo con lo manifestado por el prestador.

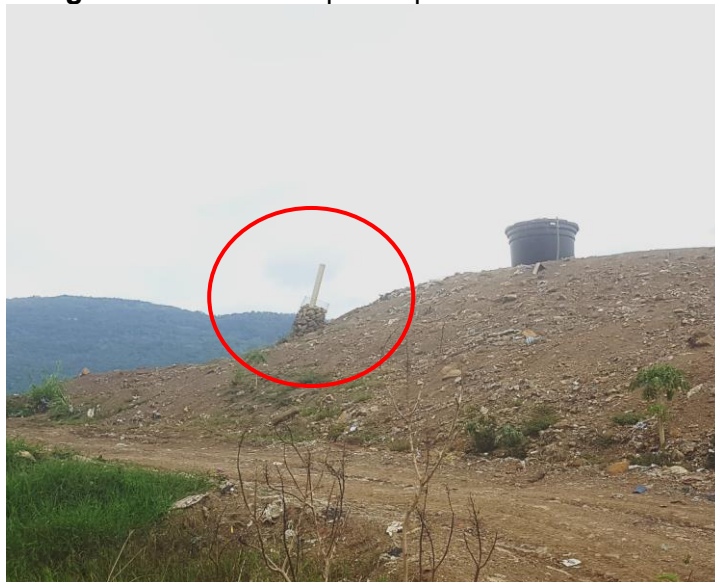
En la celda activa, de acuerdo con lo manifestado por el prestador se cuenta con 6 chimeneas.

**Imagen 27.** Chimenea que ha perdido su verticalidad.

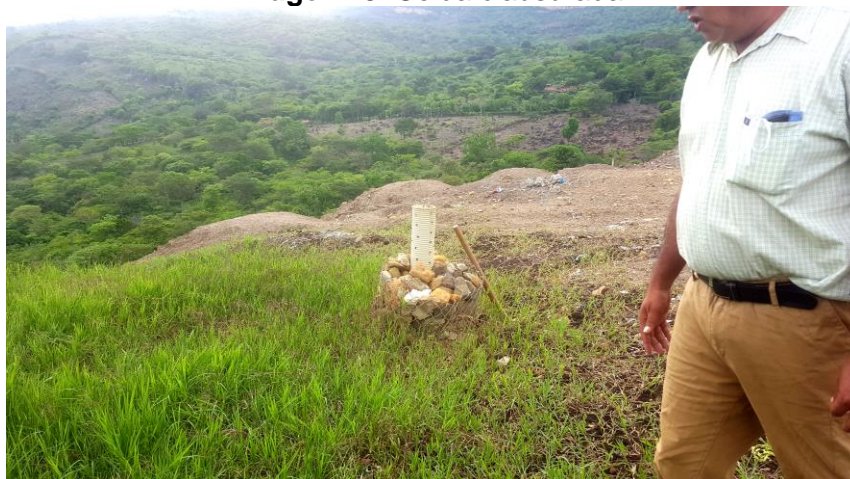
**Imagen 28.** Celda clausurada.

De acuerdo con lo expresado por el prestador, el sitio cuenta con 6 celdas no operativas que se encuentran en proceso de clausura. Estas de momento se encuentran en proceso de revegetalización.

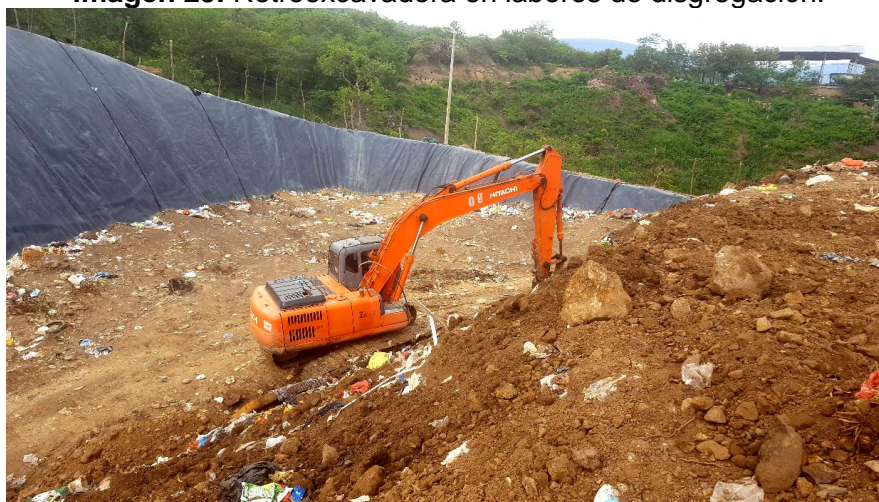
El sitio de disposición final cuenta con una retroexcavadora de oruga Hitachi 200, una vibrocompactadora y una volqueta para realizar sus labores. La retroexcavadora realiza labores de disgregación y el prestador informó que la vibrocompactadora se encontraba en reparación.

**Imagen 29.** Retroexcavadora en labores de disgregación.
