EVALUACIÓN INTEGRAL DE PRESTADORES AGUAS DE ALBANIA SA.S. E.S.P.

**SUPERINTENDENCIA DELEGADA PARA ACUEDUCTO,
ALCANTARILLADO Y ASEO
GRUPO PEQUEÑOS PRESTADORES
Bogotá, diciembre de 2017**

**AGUAS DE ALBANIA S.A.S. E.S.P. ID 31593
2015-2017**

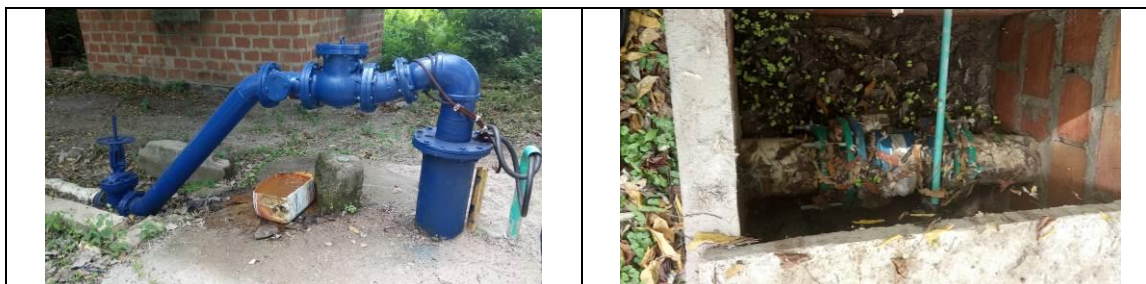
Fotos 1 y 2 Pozo Villa Lady

De acuerdo con el registro fotográfico, se aprecia que la fotografía No. 1, muestra como en el pozo denominado villa Lady se presentan pérdidas de agua, de las cuales

- El Pozo de Villa Lady presenta cerramiento deficiente, así como no cuenta con medición en funcionamiento, este último va en contravía de lo descrito por la resolución CRA 151 de 2001 y la resolución 1096 de 2000.

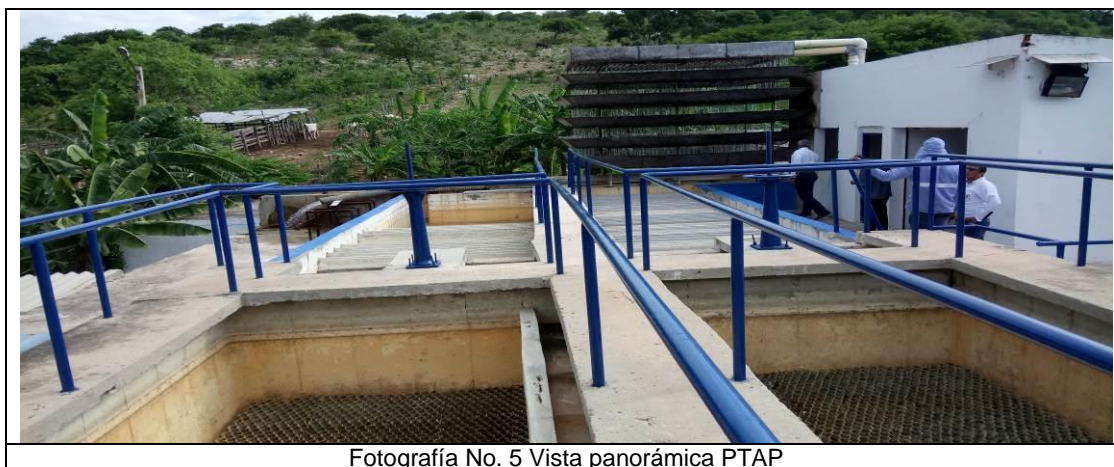
No se estableció la existencia de vertederos así como tampoco de medidores de grandes volúmenes de agua al ingreso del sistema de tratamiento; de igual forma se identificó que el agua que llega a la PTAP únicamente ingresa a la torre de aireación e inmediatamente a través de una tubería la cual se emplea como canal abierto se hace by-pass del agua hasta al tanque de almacenamiento que sirve como tanque de contacto para la desinfección como se muestra en las fotografías que se relacionan seguidamente.

En el recorrido por el sistema empleado por el prestador, se apreciaron algunas pérdidas de agua, así como en las bombas instaladas, se encuentran acondicionados dos macromedidores los cuales se estaban en funcionamiento al momento de realizar la visita.

- Dado que la planta de tratamiento de agua potable, se encuentra fuera de operación, se podría configurar un supuesto de daño al patrimonio público, consistente en un detrimento, toda vez que dicha infraestructura actualmente no está reportando ningún beneficio a la comunidad, situación que se pondrá en conocimiento de la Contraloría General de la República, para lo de sus competencias.

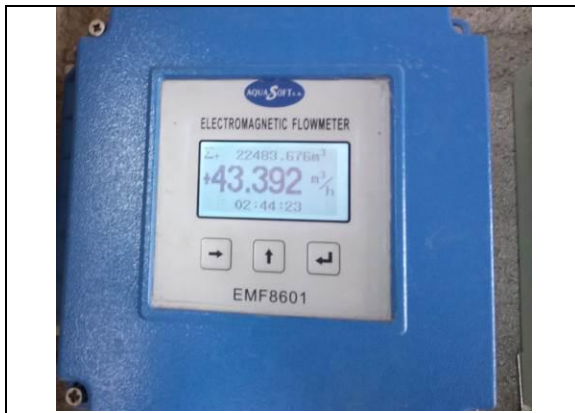
Fotografía No. 16 Medidor de Salida Albania

Aunado a lo anterior, se cuenta con dos macromedidores de salida hacia el municipio de Albania y al corregimiento cuestecitas, esta información se consigna en la bitácora de operación:

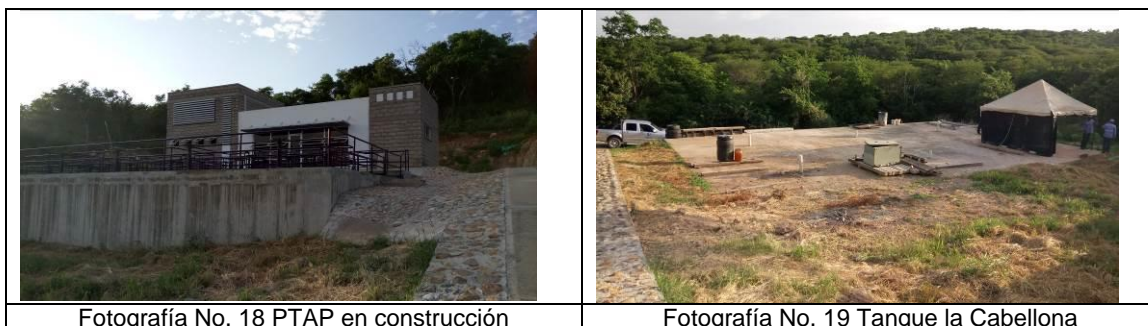
Sistemas alternos: Según la inspección realizada por la Superservicios en el mes de junio de 2017, está en ejecución un contrato para la construcción y puesta en marcha de una planta de tratamiento de tipo convencional de 60 L/s, sin embargo, no se cuenta con el número del mismo, dado que el prestador indica que dicha obra está a cargo de administración municipal y la Gobernación de La Guajira.

Aunado a lo anterior, el prestador mencionó desconocer la fecha de entrega de dicha infraestructura para su operación, ya que según lo informado se tiene pendiente la instalación eléctrica, acondicionamiento de equipos y líneas de conducción, instalación de los filtros entre otros, así mismo se señaló que dicha obra ha tenido retrasos frente a la entrega y también se han presentado suspensiones en el proceso.

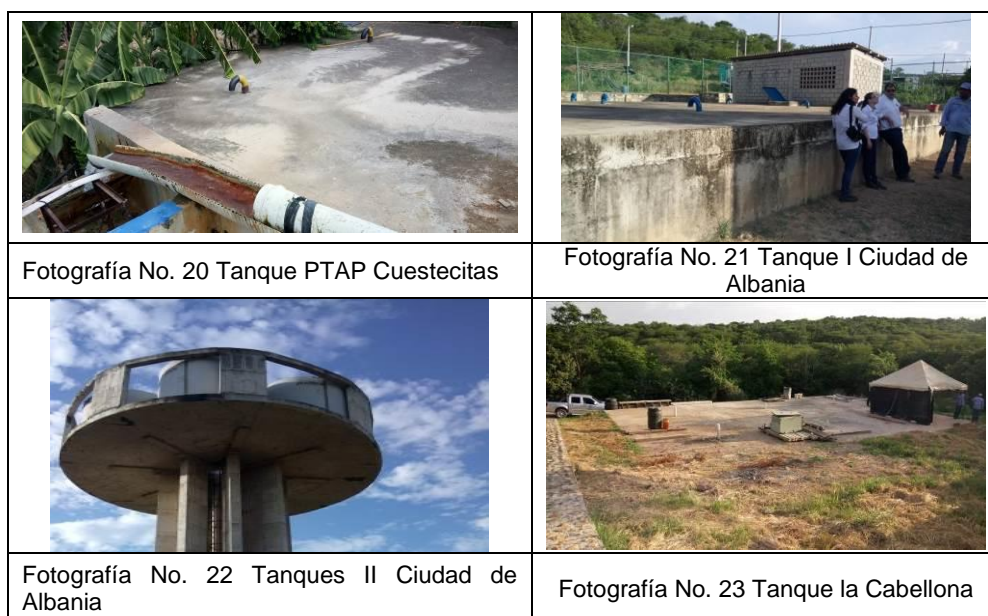
Tanque de almacenamiento: Se cuenta con tanques de almacenamiento en estado operativo, los cuales se relacionan a continuación.

No.	Localización	Capacidad
1	PTAP cuestecitas	360m ³
2	Ciudad de Albania	440m ³
3	Ciudad Albania	90m ³ (6 tanques de 15m ³)
4	Cabellona	500m ³
Total		1390m ³

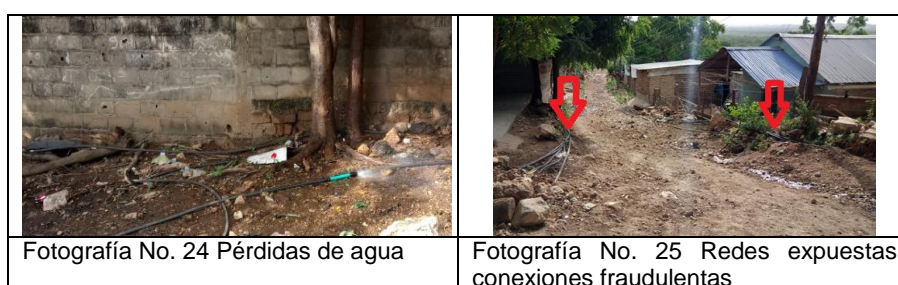
De lo mencionado anteriormente, el prestador durante el recorrido señaló el sector cercano a la PTAP donde se reflejan mangueras extendidas y expuestas en las calles, y pérdidas de agua como se aprecian en las fotografías que se muestran a continuación:

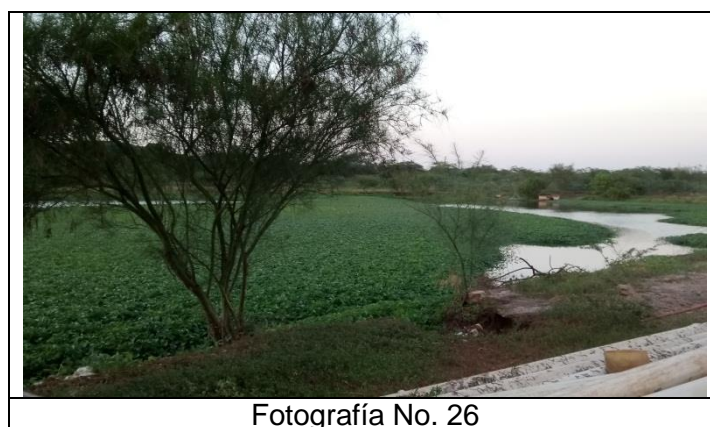
Fotografía No. 26

Adicionalmente, el prestador informó que opera dos sistemas de pondaje de aguas lluvias de los cuales no se refirió información de la capacidad instalada, sobre este en particular se indicó que el municipio debe de cancelar los rubros de su operación, sin embargo una vez verificado el contrato de operación suscrito entre el ente territorial y la empresa Administración Pública Cooperativa de Albania Triple A del Norte no se tiene contemplada ninguna cláusula que trate sobre el particular, así como tampoco en el contrato de cesión suscrito con Aguas de Albania S.A. E.S.P., en este se sentido se solicita a la empresa aclarar esta situación con los soportes correspondientes.

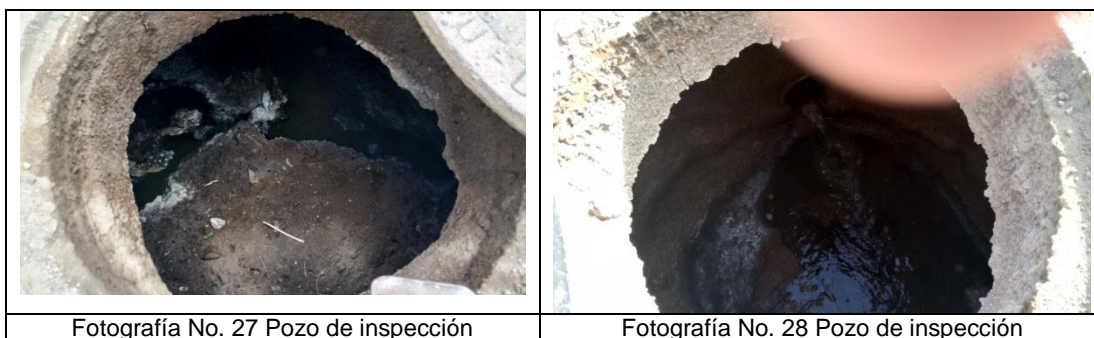
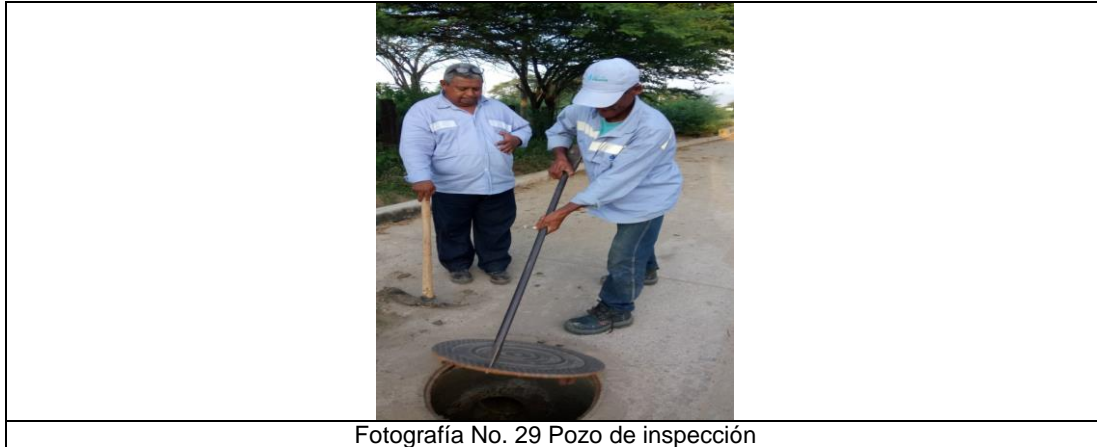
Fotografía No. 29 Pozo de inspección

Pozos de inspección: En visita se apreciaron pozos de inspección, de los cuales se observaron en buen funcionamiento en algunos puntos, sin embargo, se apreció colmatación en el sector denominado Cuestecitas, del cual el prestador señala que este es un punto crítico el cual demanda mantenimiento continuo.

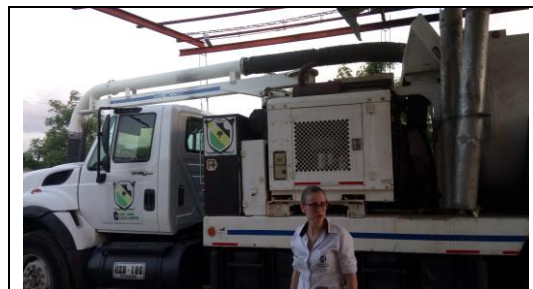
Fotografía No. 30 Vector

Sumideros: Se apreció un sumidero durante el recorrido el cual estaba lleno de residuos, en el barrio centro, al respecto se mencionó que este es un punto muerto y que existen hogares que tienen conexiones erradas con viviendas, se indica que ocasionalmente realizan mantenimientos en dicha zona con el vehículo de succión al vacío y expulsión de agua alta presión (vector).

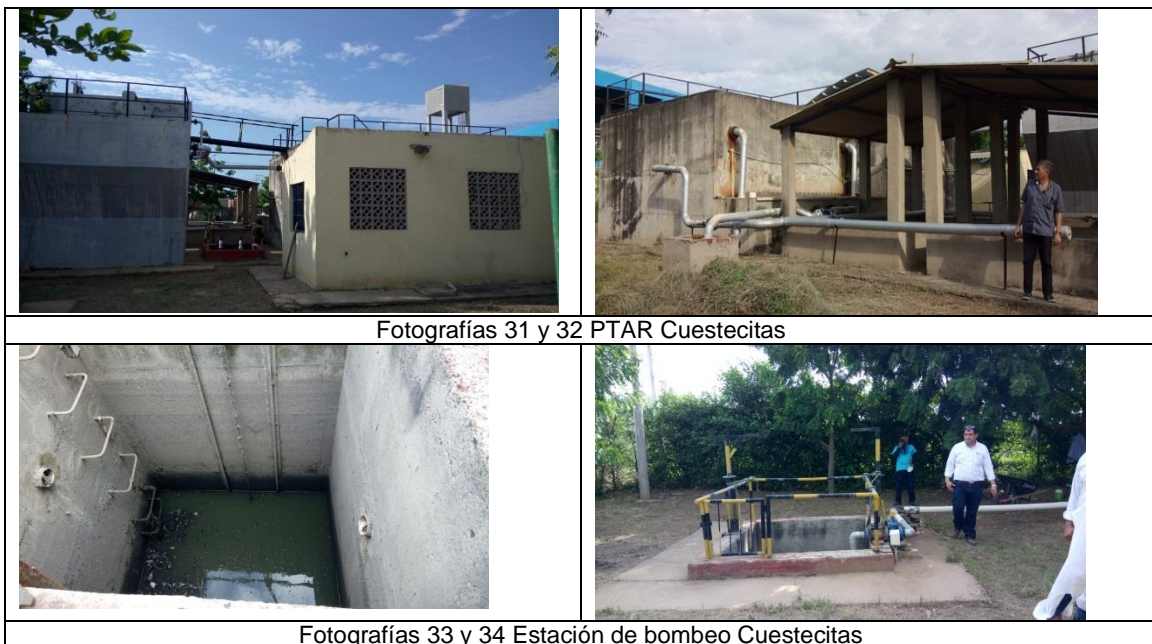
Fotografías 31 y 32 PTAR Cuestecitas

Fotografías 33 y 34 Estación de bombeo Cuestecitas

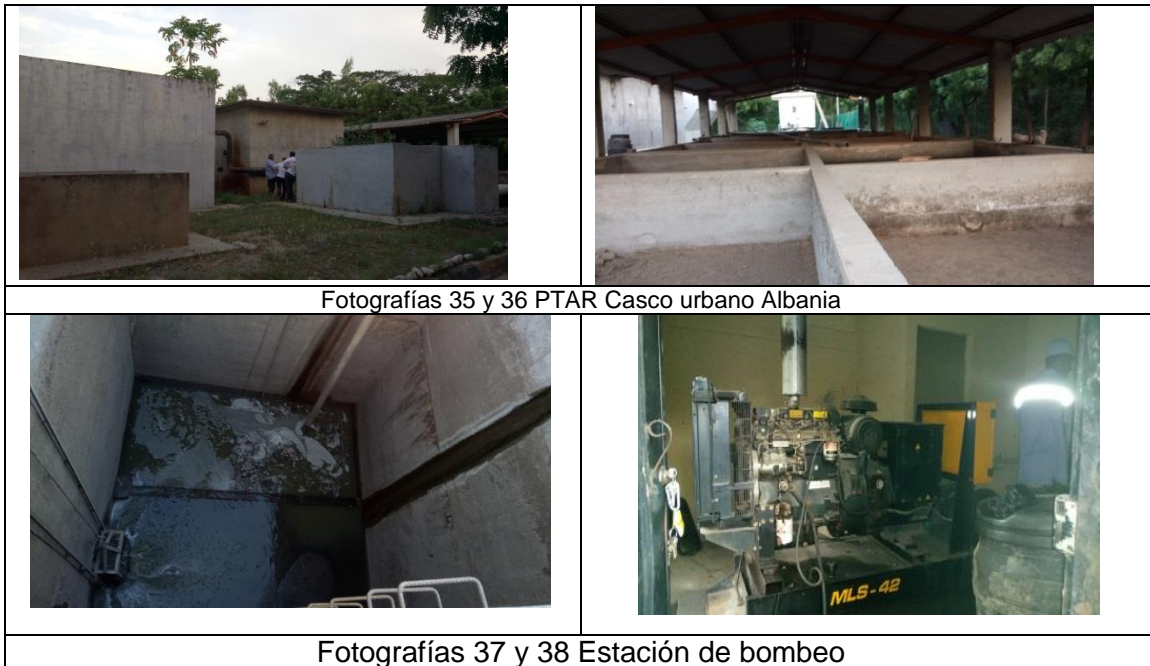
Fotografías 35 y 36 PTAR Casco urbano Albania

Fotografías 37 y 38 Estación de bombeo
