INFORME VISITA

EMPRESA INDUSTRIAL Y COMERCIAL DE SERVICIOS PUBLICOS DE CHIQUINQUIRA -
EMPOCHIQUINQUIRA E.S.P.

FECHA: Diciembre 14, 15 y 16 de 2016

OBJETIVO: Verificar las condiciones de prestación de los servicios públicos de acueducto, alcantarillado y disposición final en el municipio de Chiquinquirá – Boyacá operados por la Empresa Industrial y Comercial de Servicios Públicos de Chiquinquirá- Empochiquinquirá ESP

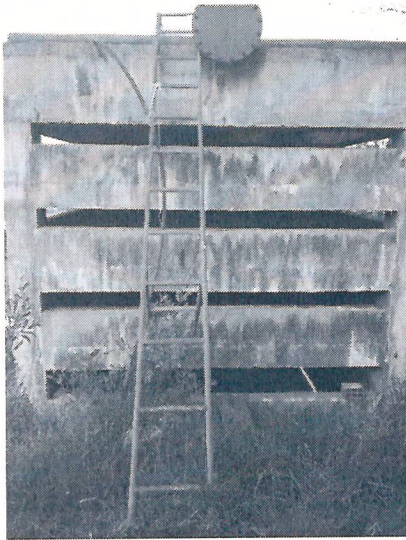
La torre de aireación cuenta con 4 niveles, en cada uno de estos están ubicadas canastas de gaseosa que contienen material absorbente el cual es remplazado cada 3 meses, aunque antes se remplazaba cada 5 meses y se espera que sean remplazados por fibra de vidrio. Lo anterior debido a que las condiciones del agua de la fuente han empeorado en términos de pH (más ácido) y han aumentado las concentraciones de manganeso. En el último nivel de la torre de aireación, se agrega soda cáustica para aumentar el pH. La estructura se encuentra deteriorada.

Fotografía 1. Torre de aireación PTAP Terebinto.

- La PTAP Terebinto, presenta fallas en la operación:
 - Debido al deterioro de las características del agua de la fuente de abastecimiento, se requiere un tratamiento con una mayor absorción en la torre de aireación.

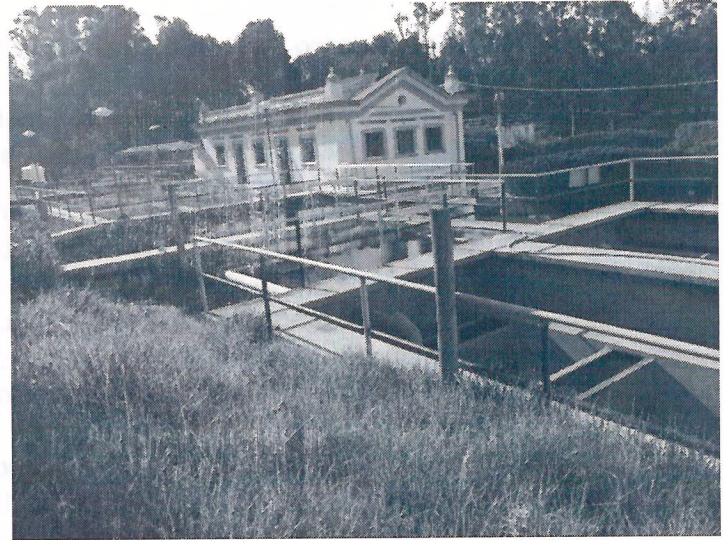
Medición de caudal: el caudal es medido en un vertedero triangular, debido a que la regla de la canaleta está completamente deteriorada, el caudal se estima con un palo

Fotografía 2. PTAP Antigua - Terebinto.

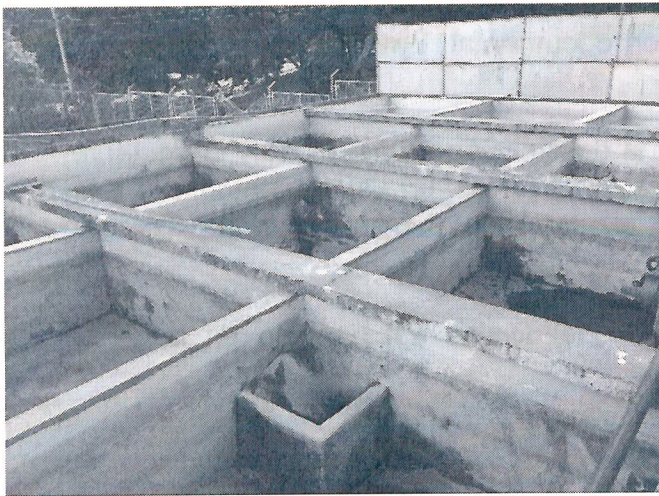
Floculación: cuentan con un floculador de paletas con tres módulos. Las paletas son desplazadas por medio de dos motores con potencia de 2 HP y sus respectivas cadenas. El floculador se encuentra deteriorado, especialmente las paletas, las cuales según el operador requieren cambio. En el momento de la visita los motores encargados de mover las paletas se encontraban fuera de operación.

Fotografía 3. Floculadores. PTAP Nueva - Terebinto.

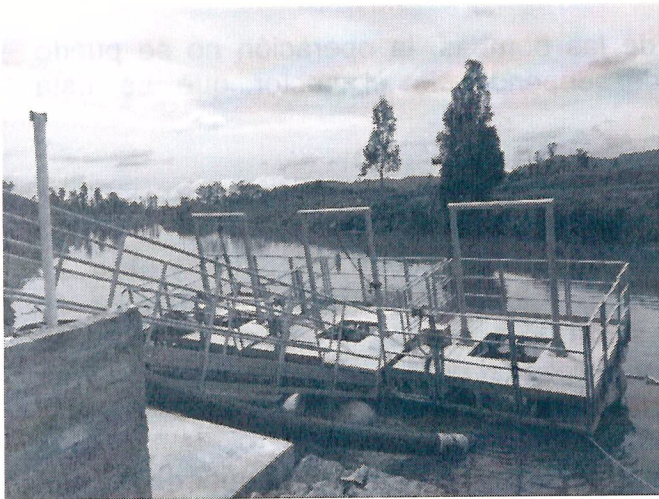
La succión dentro del cárcamo sale en 16" hacia la zona de bombeo, en donde hay 3 unidades centrífugas de velocidad fija y caudal de diseño 90, 105 y 135 l/s respectivamente. En el momento de la visita, solo se encontraba una bomba en operación. Las otras dos bombas estaban fuera de operación y una de éstas no se encontraba instalada. El cuarto de bombas y el cabezal de descarga se encuentran en abandono, las unidades no han recibido mantenimiento preventivo desde hace 25 años.

Fotografía 5. Bocatoma - Bombas sumergibles.

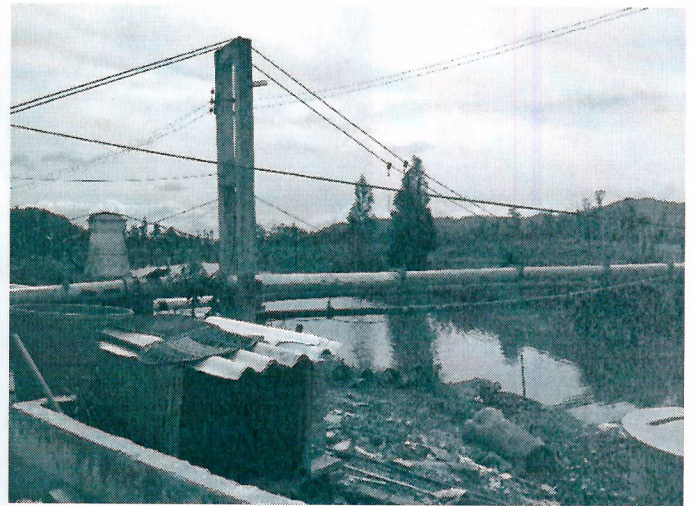
Las bombas posteriores al desarenador, se encargan de movilizar el agua hacia la PTAP Terebinto. La línea de despacho hacia la PTAP cuenta con una válvula de seguridad, ventosas y se encuentra en buen estado.

Fotografía 8. Bocatoma - Líneas de aducción de 14" y 16".

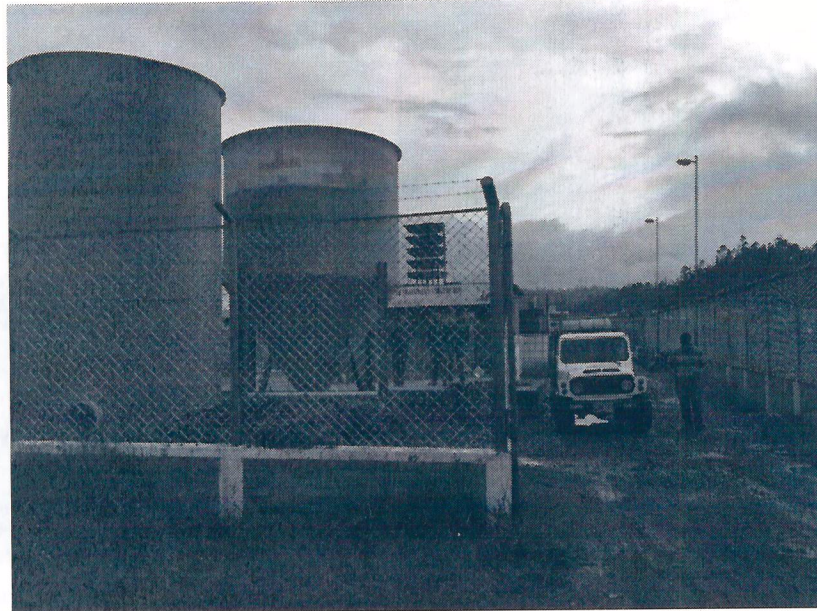
La PTAP primero de septiembre consume la siguiente cantidad de insumos químicos:

- Policloruro de aluminio: 1 caneca de 250 l, cada 20 días.
- Cloro gaseoso: 1 pipa al mes.
- Cloro granulado: 400 gr al día.

Fotografía 9. PTAP Primero de Septiembre.

- La PTAP Primero de Septiembre se encuentra operando a su máxima capacidad, por lo que es importante poner en marcha de la PTAP compacta de 12 lps.
- Las presiones en la red son menores a las mínimas establecidas.
- La continuidad del servicio no concuerda con lo establecido en el contrato de condiciones uniformes.
- La PTAR, se encuentra funcionando con normalidad, sin embargo no se tienen programados los mantenimientos preventivos, lo que puede generar una falla en alguno de los componentes del sistema.
- El consumo energético, tanto en la bocatoma como en la PTAR debería ser optimizado, para reducir costos energéticos.

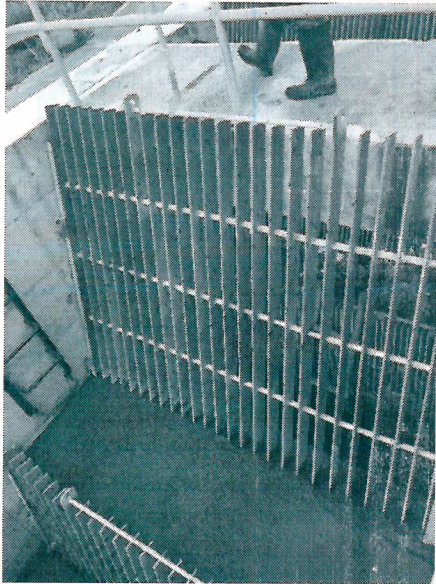
- 1. Crivado:** cuenta con dos zonas de rejillas una para remover material grueso y la otra para material más fino.
- 2. Bombeo:** cuenta con 6 bombas de succión, centrífugas de 350 HP y 1150 rpm. Los motores son eléctricos y funcionan conectados a la red eléctrica, sin embargo, tienen respaldo de una planta de generación de energía. Las bombas dirigen el agua hacia los reactores.

Fotografía 10. PTAR - Zona de Cribado.

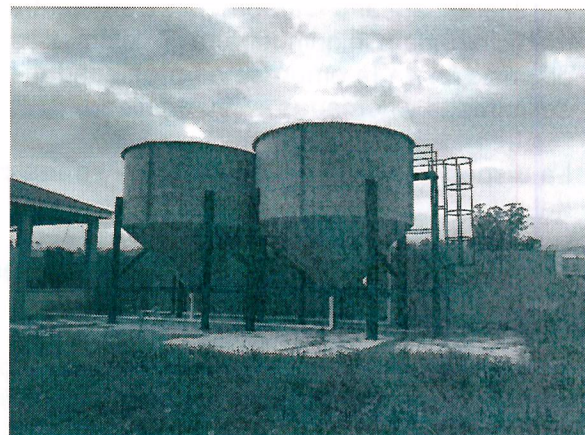
Fotografía 13. PTAR - Tanque de recolección de lodos.

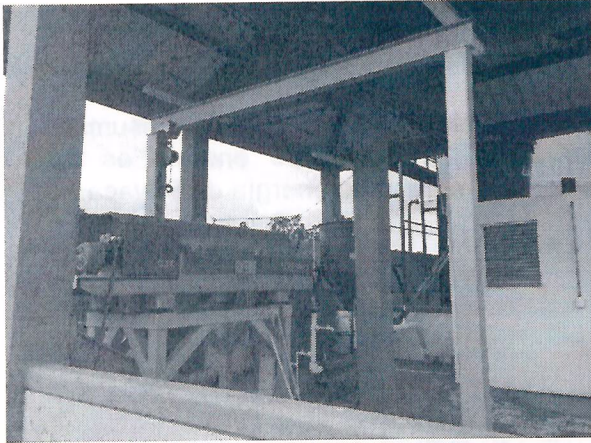
Fotografía 14. PTAR Secado de lodos.
