EVALUACIÓN INTEGRAL DE PRESTADORES

**ADMINISTRACION COOPERATIVA DE SERVICIOS PUBLICOS
DE ACUEDUCTO, ALCANTARILLADO Y ASEO AGUAS DE
BOLIVAR**

**SUPERINTENDENCIA DELEGADA DE ACUEDUCTO,
ALCANTARILLADO Y ASEO
GRUPO PEQUEÑOS PRESTADORES
Bogotá, diciembre de 2017**

**ADMINISTRACION COOPERATIVA DE SERVICIOS PUBLICOS DE ACUEDUCTO,
ALCANTARILLADO Y ASEO AGUAS DE BOLIVAR
2015 – 2016**

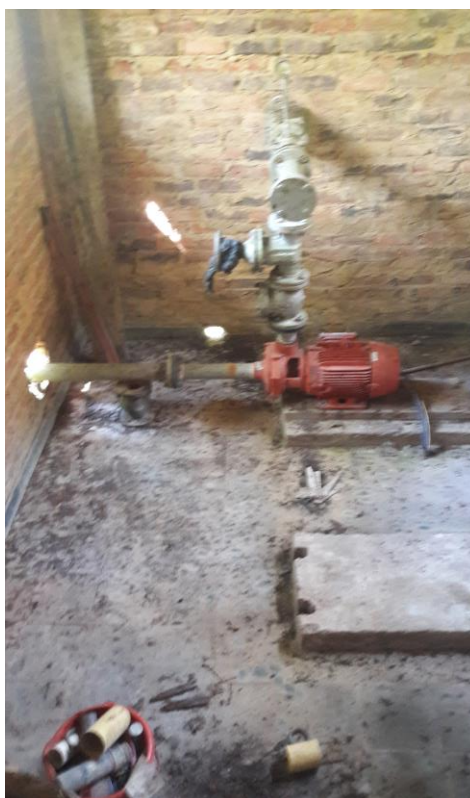
Imagen 3 Sistema de bombeo

El sistema de bombeo cuando se requiere en temporada seca se utiliza 8 horas en promedio, de 5 a 9 am – 2 a 5 pm.

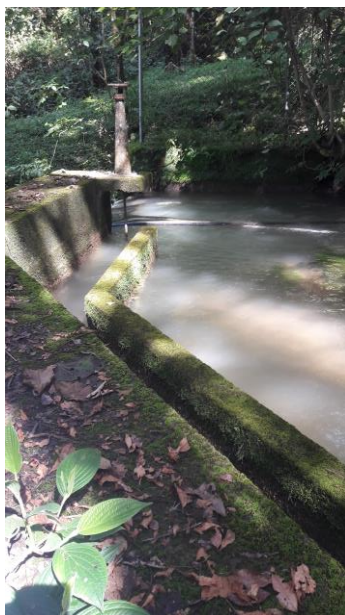
Imagen 4 Captación

Captación de Pozo Verde a 700 metros de la PTAP, en material PVC en 3”.

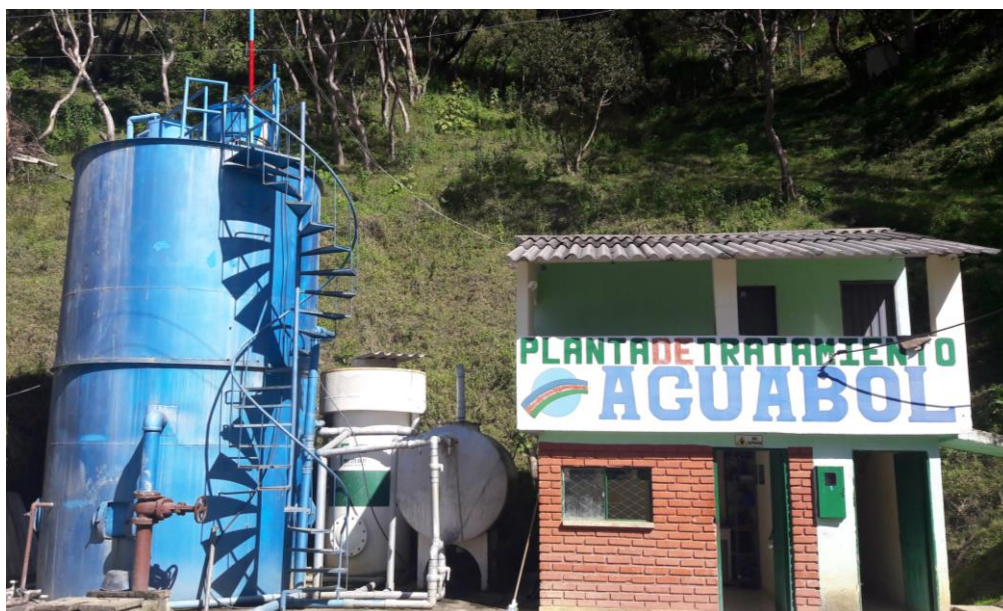
Imagen 5 Planta de Tratamiento de Agua Potable – PTAP

En la visita adelantada por la entidad en el mes de agosto de 2017, se estableció que el prestador cuenta con instrumentos de medición para el aforo de caudal de ingreso y de salida del sistema de tratamiento, en concordancia con lo previsto por el artículo 73 de la resolución 330 de 2017.

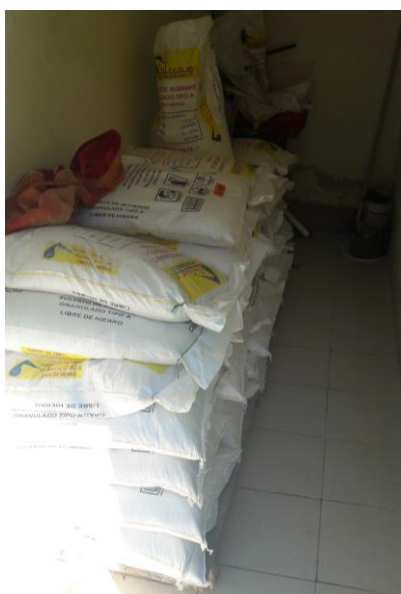
Imagen 6 Sulfato de aluminio

Químicos utilizados para el tratamiento del agua: Como coagulante utilizan sulfato de Aluminio tipo A. De igual manera para el proceso de desinfección, se utiliza cloro gaseoso. En el momento de la visita se encontraba en funcionamiento adecuado.

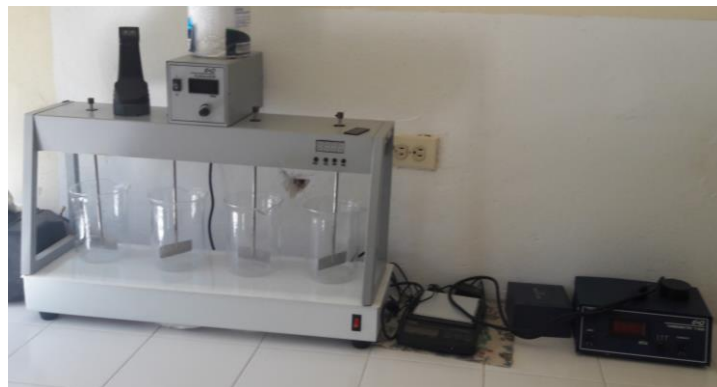
Imagen 8 Prueba de jarras

Laboratorio y dotación básica: Según el cuadro No. 8 de la Resolución 2115 de 2007, se señala que "La persona prestadora debe contar con los equipos mínimos necesarios para realizar los siguientes ensayos: prueba de jarras, demanda de cloro, turbiedad, color y pH", en este sentido en la visita adelantada por la entidad en el mes de agosto de 2017, se estableció que efectivamente la PTAP cuenta con espacio de laboratorio (instalaciones e instrumentación) el cual está dotado de instrumentos para la medición de parámetros físicos y químicos de la planta, como prueba de jarras, color aparente, PH, turbiedad y demanda de cloro y alcalinidad en buen estado. Para la dosificación del coagulante (sulfato de aluminio) la realizan mediante una bomba dosificadora. El prestador realiza las pruebas diariamente.

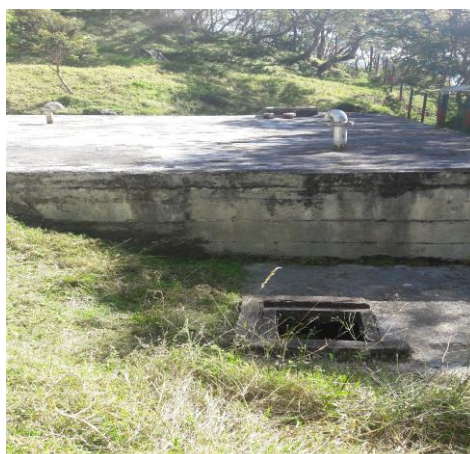
Imagen 9 Tanque de almacenamiento

Tanque de Almacenamiento: Poseen un tanque semienterrado en concreto reforzado 10*8*3 mts. 240 mts³.

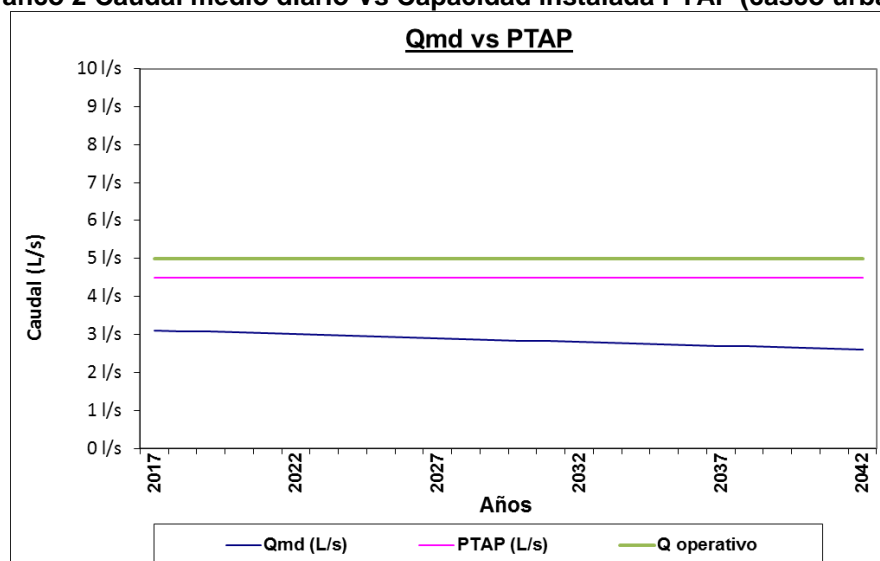
Gráfico 2 Caudal medio diario Vs Capacidad instalada PTAP (casco urbano)

Convenciones: Qmd : Caudal medio diario teórico expresado en L/s

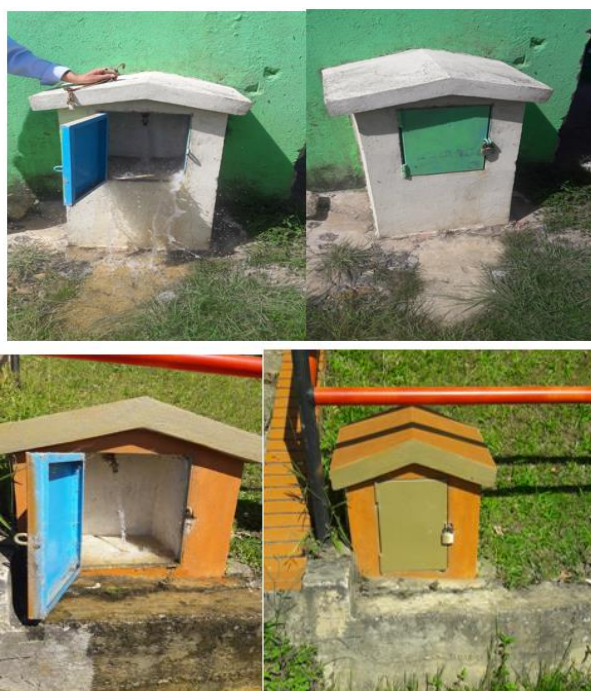
Imagen 10 Puntos de muestreo

En la visita realizada por la entidad se estableció que los puntos concertados se encuentran materializados, y además que fueron construidos de manera adecuada, solo se recomienda que se retoque la pintura de identificación de cada punto con el logo de la empresa, a su vez el número de puntos de muestreo está acorde con lo dispuesto en el artículo 3 de la resolución 811 de 2008.

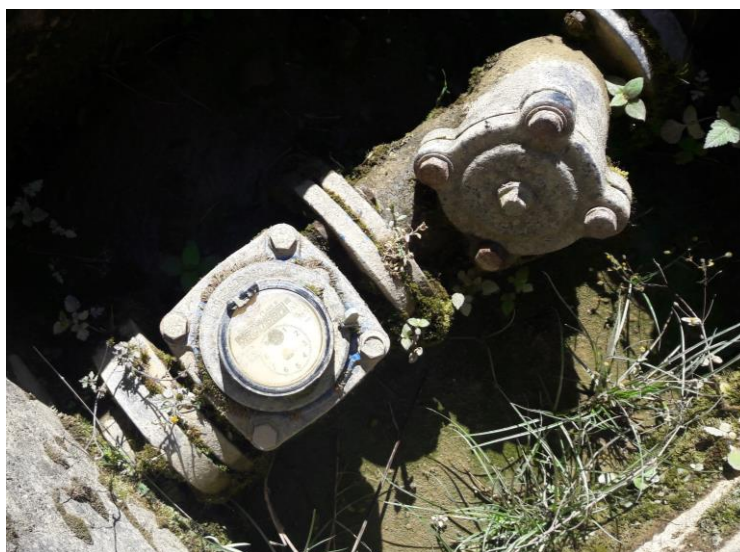
Imagen 11 Macromedidor

Índice de agua no contabilizada: Calculan el porcentaje del índice de agua no contabilizada (IANC) el cual es del 42%.

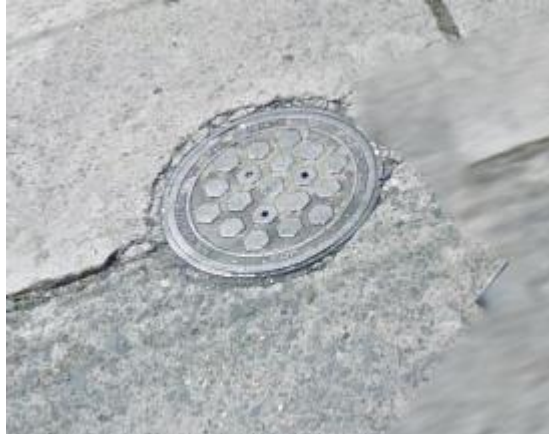
Imagen 12 Pozo de inspección

Sumideros y Pozos de inspección: Según lo evidenciado en la visita realizada por la entidad, estos se observaron en buen estado y según lo evidenciado no presentan colmatación.

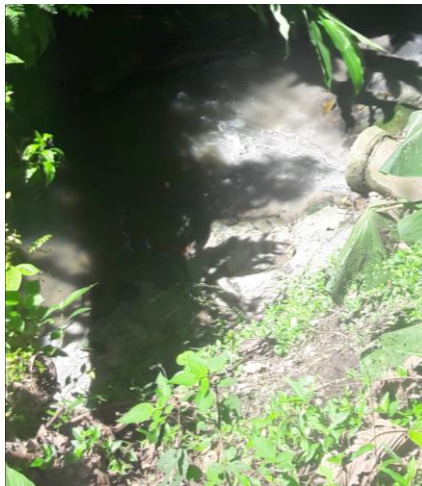
Imagen 13 Vertimiento

Vertimientos y cuerpo receptor: Los vertimientos van un 70% a la quebrada Hervedero y el 30% quebrada Pozo Verde.

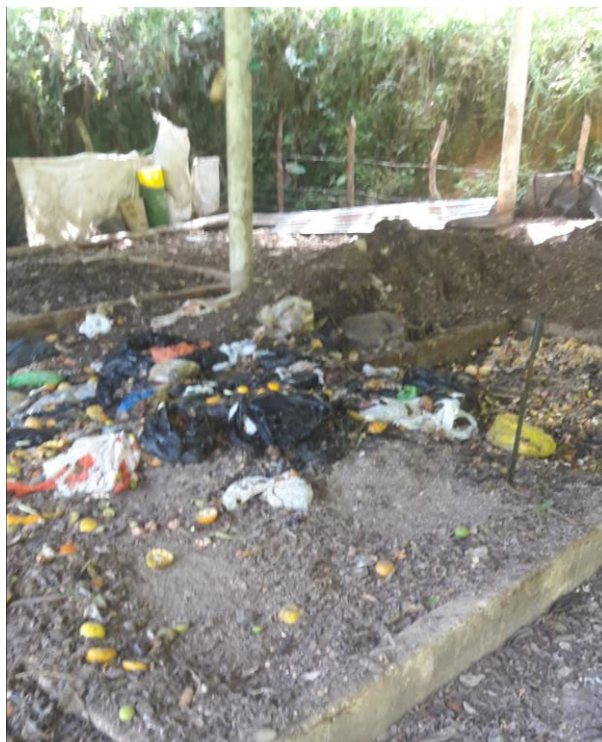
Imagen 17 Planta de compostaje

En la planta de compostaje, adicionan cal, levadura y melaza para acelerar el proceso de descomposición de las basuras.

El frente de descargue del camión no se encuentra en muy buen estado debido a que el terreno presenta lodos.

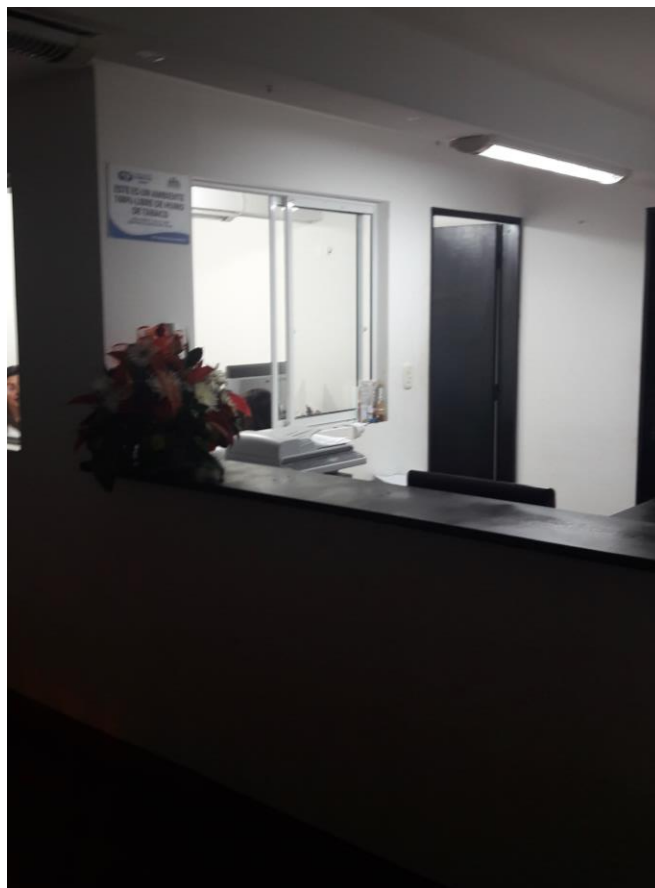
Imagen 30 Oficina de PQR

En la visita se identificaron los siguientes aspectos relacionados con la atención de PQR por parte del prestador:

- El prestador en visita manifestó que las PQRs son atendidas de forma inmediata y en gran porcentaje son por altos consumos, por lo cual se verifican las lecturas, si es necesario se hacen revisiones de las instalaciones por posibles fugas.
