ALCALDÍA MUNICIPAL DE ARROYOHONDO

**SUPERINTENDENCIA DELEGADA PARA ACUEDUCTO,
ALCANTARILLADO Y ASEO**

ANÁLISIS AÑOS 2019

1. INTRODUCCIÓN

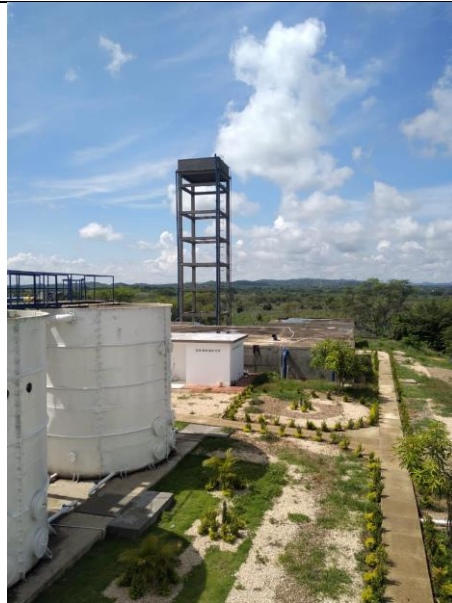
Imagen 4,5 y 6 Instalaciones de la PTAP

El sistema de tratamiento, se encuentra ubicado a 2 Km del casco urbano en el sector la Russia, la vía no se encuentra pavimentada, es de fácil tránsito. Al momento de la visita la planta no se encontraba en operación debido al daño de la manguera de la bocatoma.

El predio donde se encuentra la PTAP es de propiedad del municipio, las vías de acceso se encuentran en mal estado, es una vía sin pavimentar, la PTAP cuenta con cerramiento, valla informativa, locaciones internas, iluminación con paneles solares, unidad sanitaria, bodegas de almacenamiento y laboratorio.

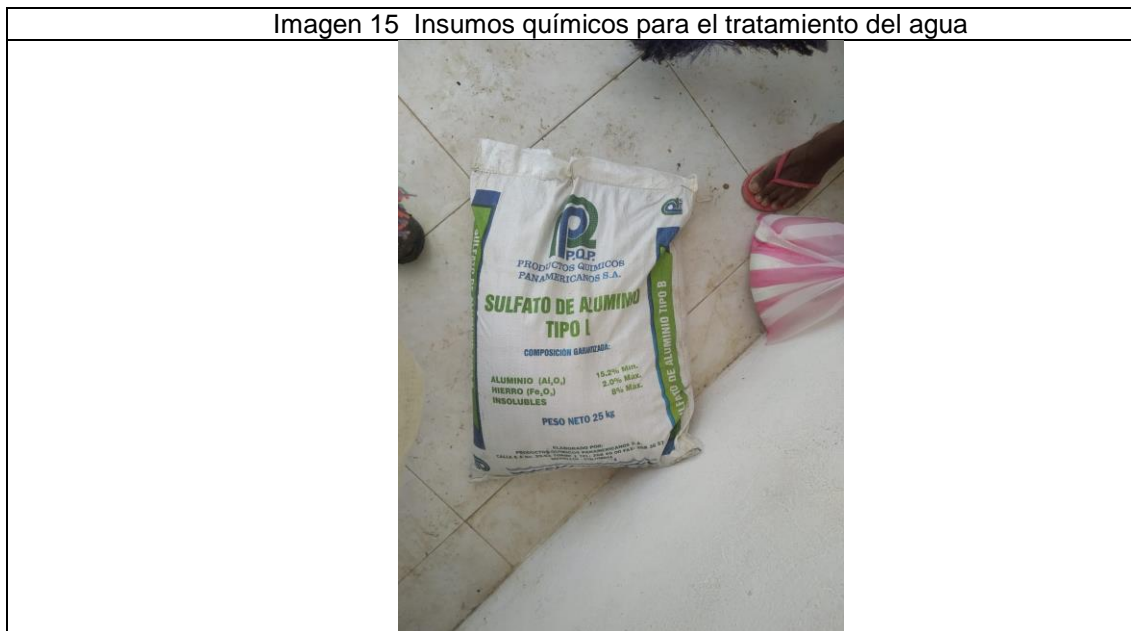
Se utiliza Sulfato de Aluminio tipo B como coagulante. Para la desinfección se aplica hipoclorito de sodio. Se almacenan los químicos en una bodega. En el momento de la visita se observa un bulto de 25 kilos de Sulfato y 3 kilos de hipoclorito. Según lo indicado por el prestador en el día utilizan 6 bolsas de 25 kilos de sulfato y 3 de hipoclorito, cuando no tienen suficientes insumos los compran el mismo día en Calamar.

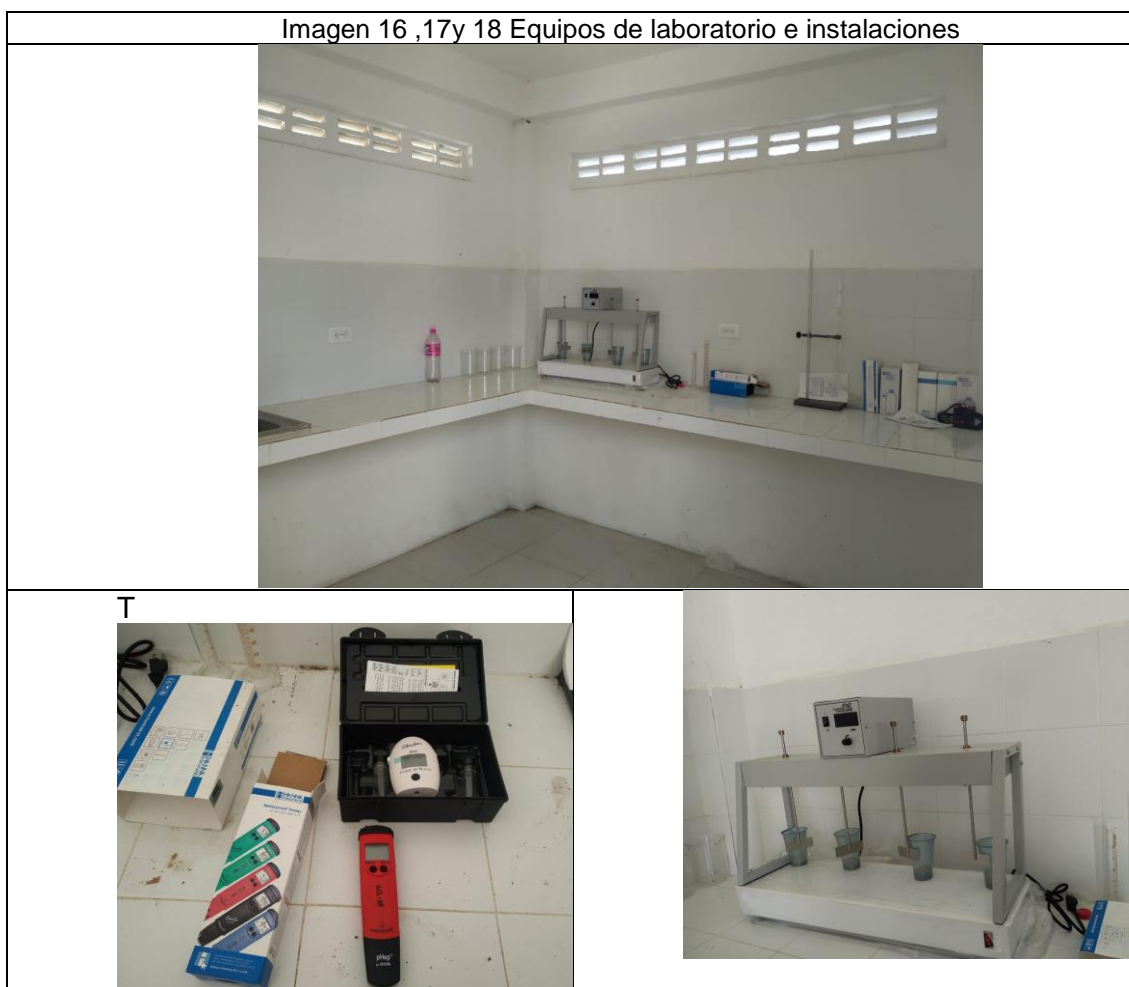
El prestador se encuentra en espera de la entrega de los demás equipos como Turbidímetro, pesas, equipo para medidor de cloro y demás por parte de Aguas de Bolívar. Los operarios fueron capacitados en potabilización de aguas por Aguas de Bolívar. Tienen conocimiento para realizar las pruebas de jarras y análisis de características básicas.

Según lo manifestado por el prestador se están realizando pruebas de jarra cada seis horas, cuyos resultados se envían al profesional de Aguas de Bolívar quien les hace un monitoreo

La Resolución 2115 de 2007 en el cuadro 8 del artículo 18 establece: “*La persona prestadora debe contar con los equipos mínimos necesarios para realizar los siguientes ensayos: prueba de jarras, demanda de cloro, turbiedad, color y pH.*”, adicionalmente, el Artículo 122 de la Resolución MVCT 0330 de 2017, indica los aspectos mínimos de calidad del agua que se deben medir a la entrada y salida de la PTAP. Conforme a la norma antes citada, el prestador presuntamente cumple con los equipos mínimos en su laboratorio.

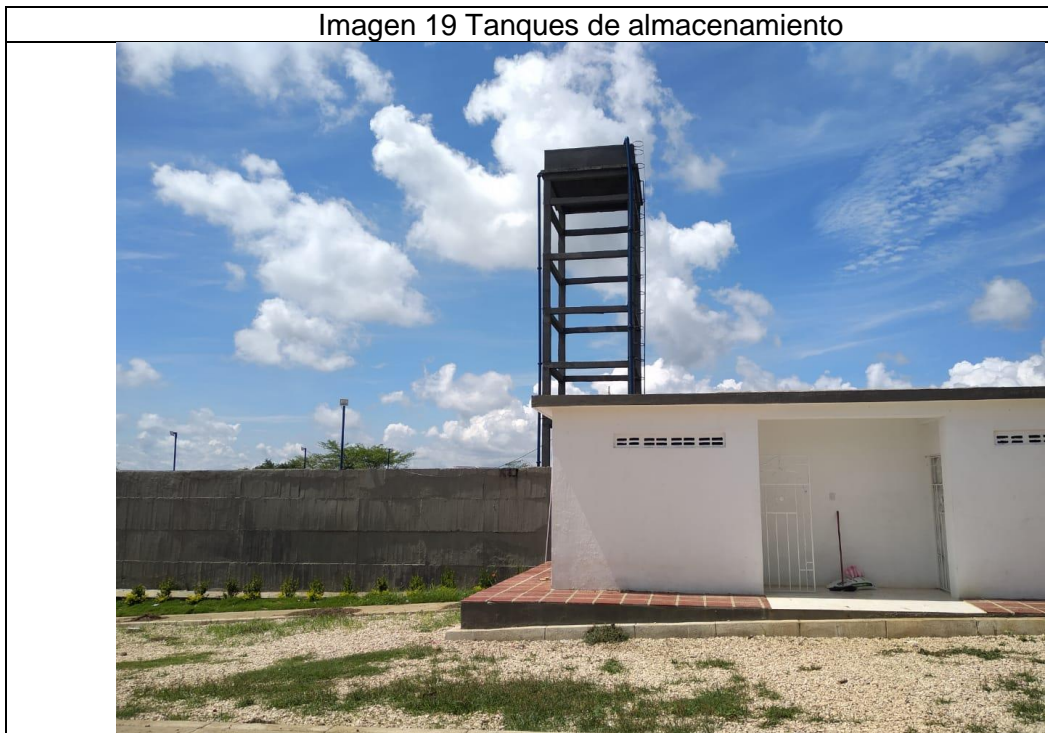
Imagen 19 Tanques de almacenamiento

- PTAP Hatoviejo cuenta con un tanque elevado de 300 m³ de capacidad con un tiempo de llenado de 5 horas y de 3. 5 horas de vaciado, al cual es bombeada el agua después de los filtros.
- PTAP Arroyohondo cuenta con un tanque de almacenamiento semienterrado de 1800 m³ de capacidad con un tiempo de llenado de 12 horas y de 9 horas de vaciado al cual llega el agua de los filtros por gravedad.

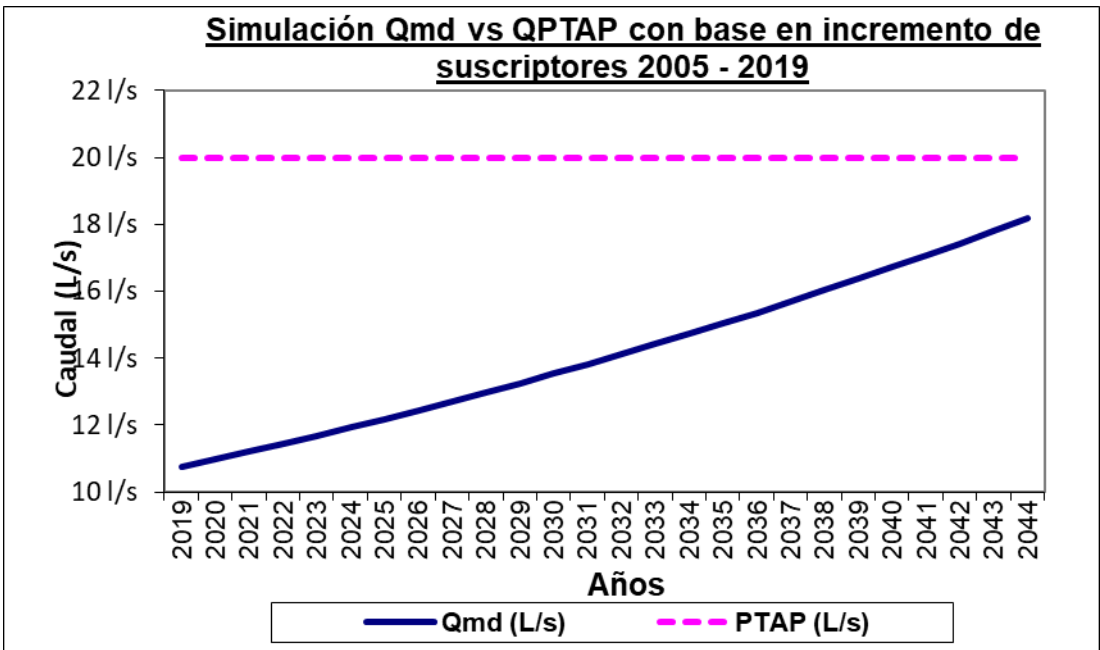
Gráfica 1. Caudal Medio Diario vs Caudal de diseño de la PTAP Hatoviejo

- **PTAP Hatoviejo**
- De acuerdo con la gráfica que se presenta a continuación, la cantidad de agua que la PTAP Hatoviejo del municipio de Arroyohondo está en capacidad de potabilizar (asumiendo que su caudal de diseño es de 20 L/s) es suficiente para el abastecimiento de la demanda, en un 186,19% (a 2019); y bajo el supuesto de que se mantenga el crecimiento de la población alrededor de un 2,13% anual, teóricamente se encuentra en capacidad de abastecer la población hasta más allá del año 2044.

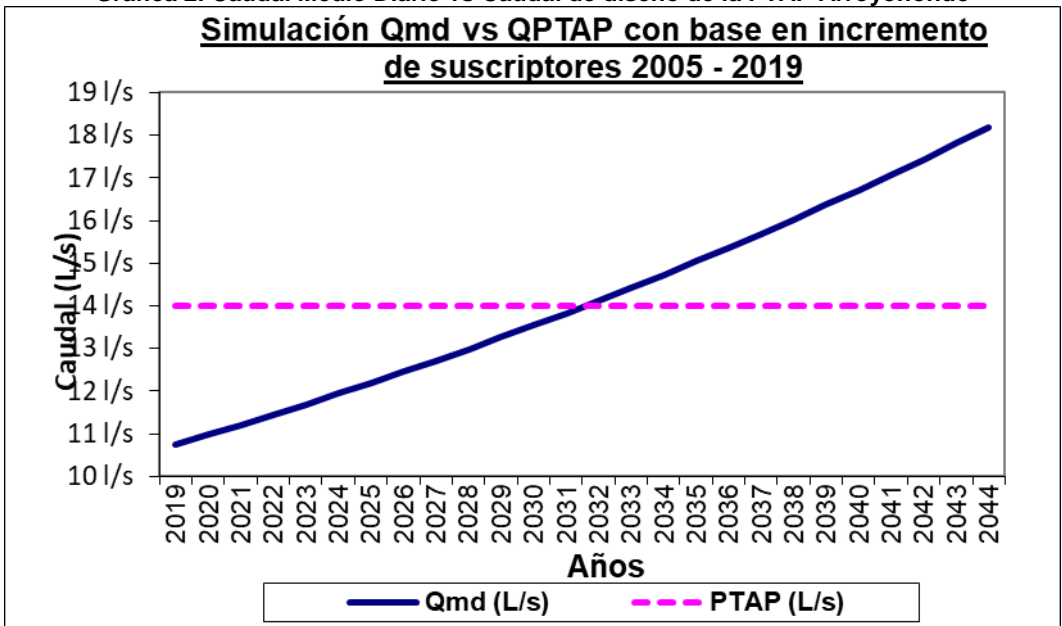
Grafica 2. Caudal Medio Diario vs Caudal de diseño de la PTAP Arroyohondo

- De acuerdo con la gráfica que se presenta a continuación, la cantidad de agua que la PTAP Arroyohondo del municipio de Arroyohondo está en capacidad de potabilizar (asumiendo que su caudal de diseño es de 14 L/s) para el 2019 es suficiente para el abastecimiento de la demanda, sin embargo a partir del año 2032 la capacidad de la planta será insuficiente para la demanda población, teniendo en cuenta un 186,19% (a 2019); y bajo el supuesto de que se mantenga el crecimiento de la población alrededor de un 2,13% anual, teóricamente se encuentra en capacidad de abastecer la población hasta más allá del año 2044.

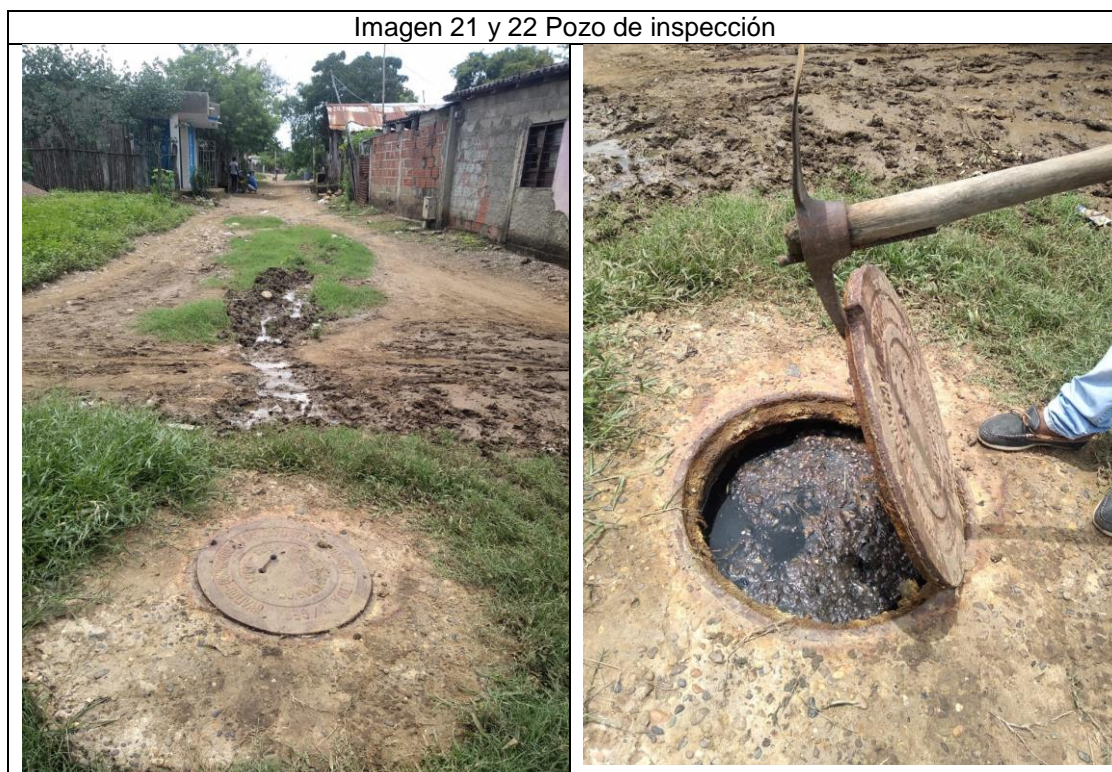
- **Barrio Las Brisas (Calle 11):** se observa pozo colmatado con tapa, sin rebose en el momento de la visita, no obstante, se observa una descarga hacia un predio privado. Se perciben malos olores. Un usuario manifestó que cuando el caudal aumenta por las lluvias y por las descargas de los demás usuarios, el agua residual corre por la Calle 11 la cual se encuentra sin pavimento por lo que se forma un barro de mal olor.
- **Barrio El Reposo (Calle 10):** Pozo colmatado sin tapa, pozo ubicado en el andén que hace parte de una vivienda, se observa pozo colmatado con rebose con agua corriendo por la Calle 10, se perciben olores fuertes, a este pozo llegan las aguas residuales de las casas conectadas.

- **La iglesia:** Pozo colmatado con rebose, se observan aguas residuales fluyendo hacia la calle. Se perciben malos olores.
- **Sector La Esperanza- Los Patios:** Se observa pozo sin tapa, con palos de árboles, sin agua residual en su interior, inoperativo.

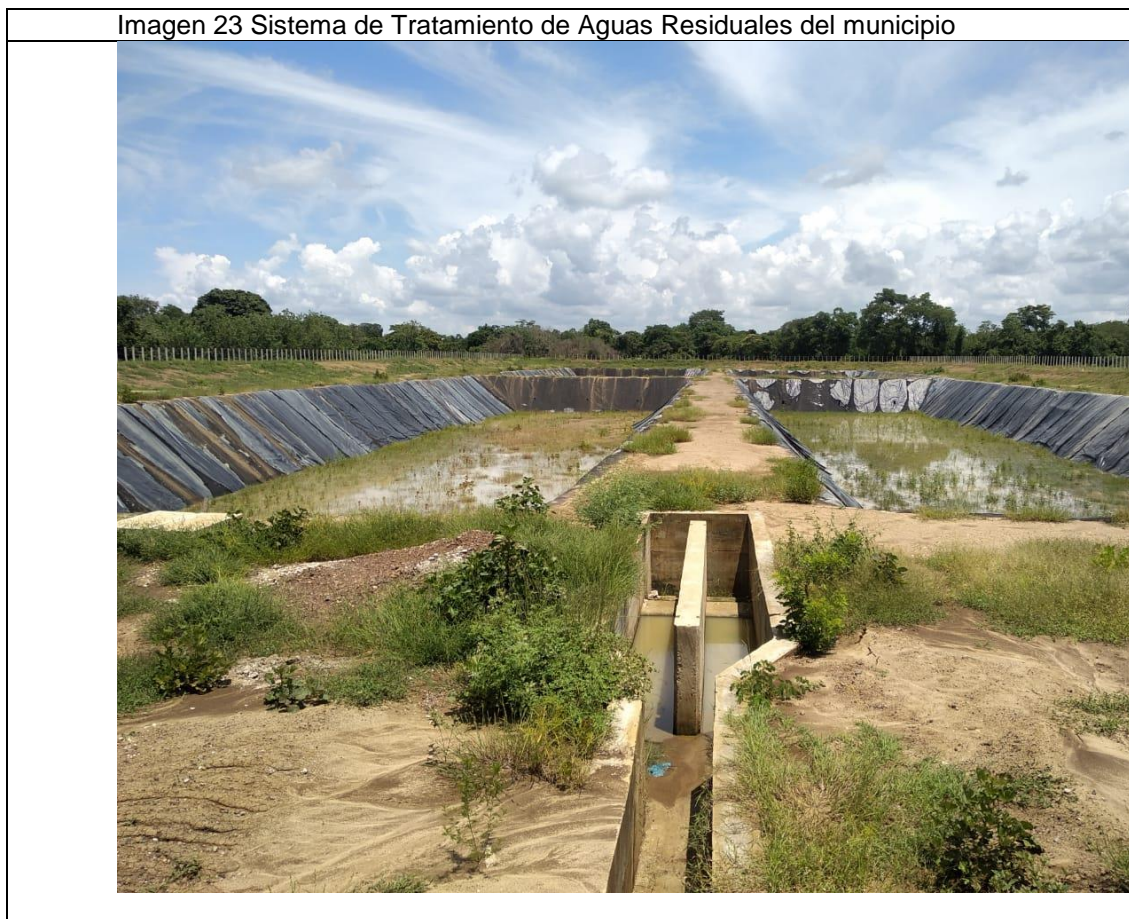
El Municipio de Arroyohondo cuenta con dos lagunas de oxidación de las cuales el prestador desconoce sus dimensiones y demás especificaciones. No han sido entregadas por parte del PDA.
