EVALUACIÓN INTEGRAL DE PRESTADORES

EMPRESA DE ACUEDUCTO, ALCANTARILLADO Y ASEO DE BAHÍA SOLANO

**EMPRESA DE ACUEDUCTO, ALCANTARILLADO Y ASEO DE BAHÍA SOLANO
(ID 21697)
EXPEDIENTE: 2018460351601680E**

ANÁLISIS 2016 – 2018

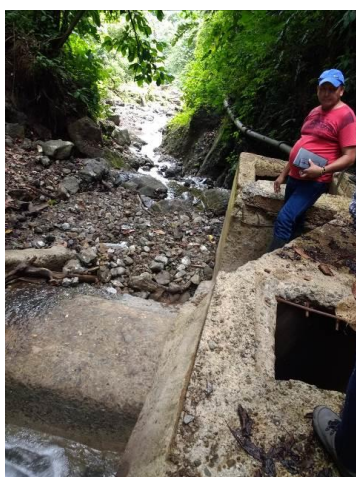
Imagen 6. Captación

Se realiza a través de una captación de fondo que conduce el agua a una cámara de recolección, la cual cuenta con rejilla, arenero, válvula de vaciado de arenero y válvula de corte. Carece de macromedición.

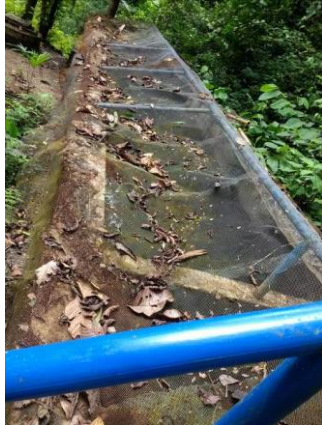
Imagen 8. Desarenador Quebrada Brava

El agua es conducida por una línea de aducción de 8" y 130 metros hasta un desarenador en operación que cuenta con una malla de protección para evitar que las hojas caigan en el mismo y se presenten taponamientos.

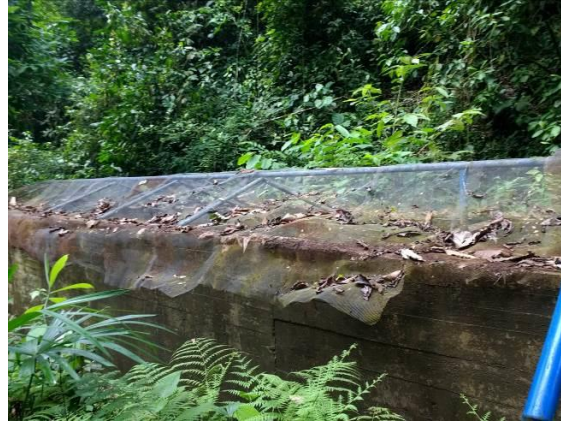
Imagen 9. Desarenador Quebrada Brava

De esta estructura el agua es transportada por una línea de 120 metros hasta una T donde se une con el agua proveniente de la Quebrada Seca. En dos tramos la tubería es superficial (viaducto) la cual se encuentra protegida por gaviones.

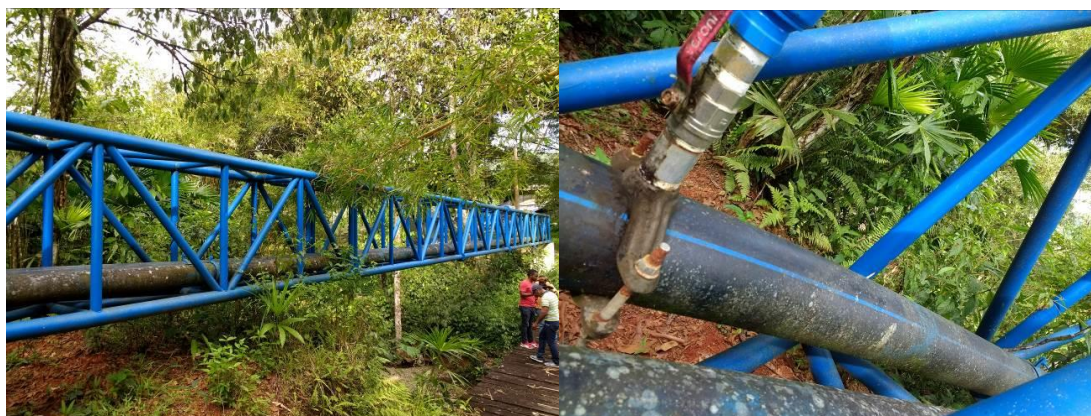
En el tramo entre la intersección (denominada la T) hasta la PTAP, se ubica una ventosa y dos válvulas de purga de 4". Esta línea es de 8" de diámetro y 180 metros de longitud aproximadamente.

Imagen 12 - Imagen 13. Línea de aducción Quebrada Brava- Quebrada Seca Desde la T hasta la PTAP

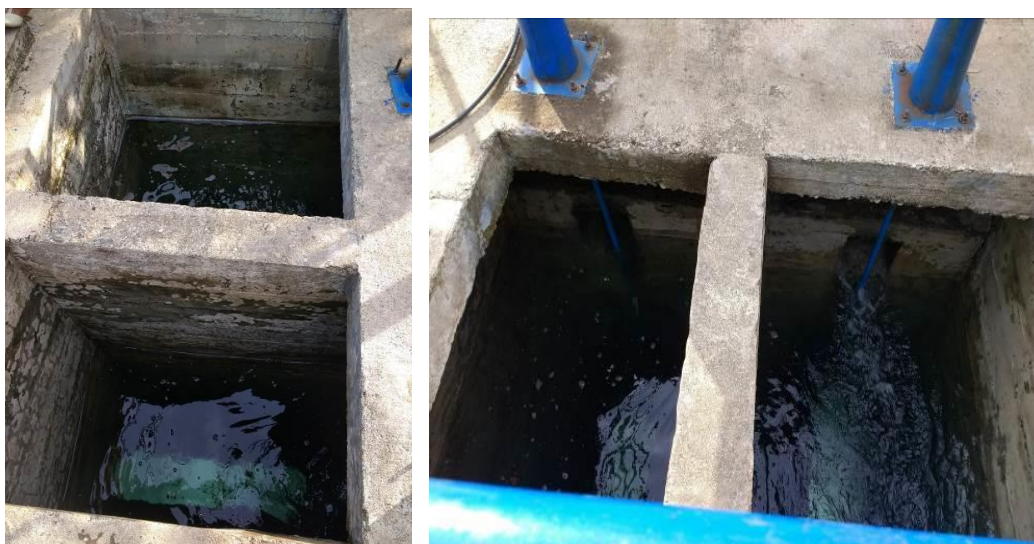
El medio filtrante se conforma por un lecho de antracita y otro de arena. El agua filtrada pasa a una cámara de 5,10 x 1,50 x 3,16 m. a través una válvula. Del vertedero superior de la cámara de agua filtrada, el agua se conduce por dos tuberías de 6" y 8" hasta el tanque de contacto de cloro.

Según lo informado por el operario durante la visita, se realiza mantenimiento de los filtros una vez al día a las 7 a.m., cuando se trata el caudal máximo (46 l/s) se realiza el lavado dos veces al día.

Imagen 15- Imagen 16.Filtros PTAP

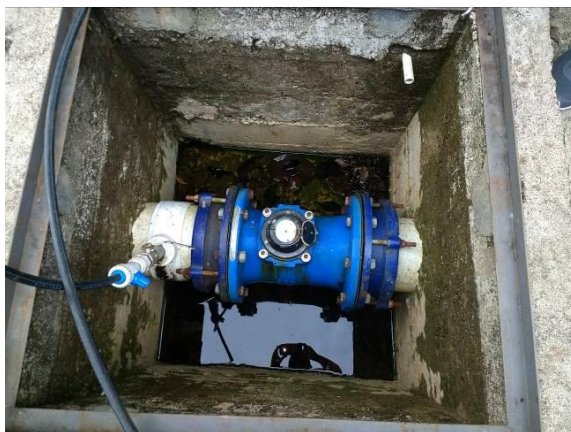
Imagen 18. Macromedidor

Se cuenta con macromedidor a la entrada y salida de la PTAP, según lo indicado por los operarios se toman lecturas de los mismos y se lleva un registro. Sin embargo, sólo se hizo entrega de los registros del año 2017.

Sin embargo, no existen macromedidores instalados en los demás puntos del sistema, situación contraria a lo establecido en el artículo 73 de la Resolución 330 de 2017, que señala:

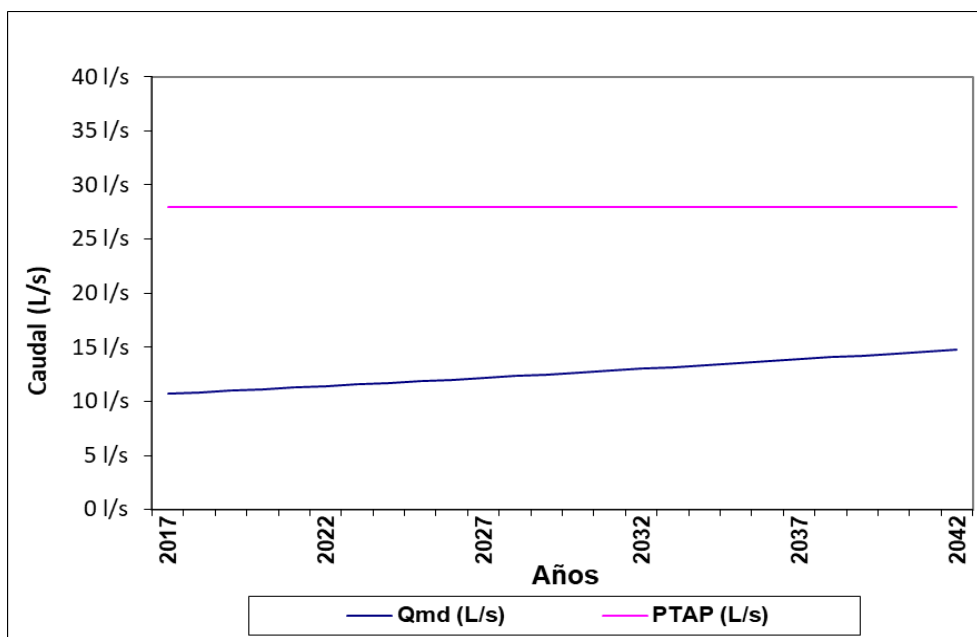
Grafica 1. Qmd vs Caudal PTAP 1

- Al realizar el cálculo de la dotación, se observa que el caudal de diseño de la PTAP y el caudal de operación, en teoría es mayor al requerido por los suscriptores atendidos. Sin embargo, por el alto porcentaje de pérdidas del sistema, las cuales se encuentran en un 89,4%, el caudal producido no es suficiente para cubrir la demanda.

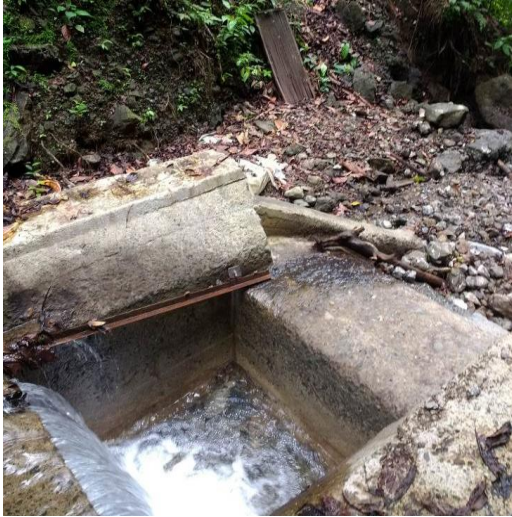
Imagen 21. Cámara de recolección captación Quebrada Brava sin rejilla

Por tanto, debe elaborar de manera inmediata el plan de contingencia para el servicio de acueducto, considerando estos aspectos y los demás eventos que puedan afectar la infraestructura del sistema de acueducto, así como los impactos que estos originen sobre la prestación de los servicios públicos y que puedan incidir en el desabastecimiento de agua para consumo humano o la interrupción de la prestación del servicio. Lo anterior, teniendo en cuenta que debe cumplir con el contenido mínimo indicado en el Resolución 154 de 2014.

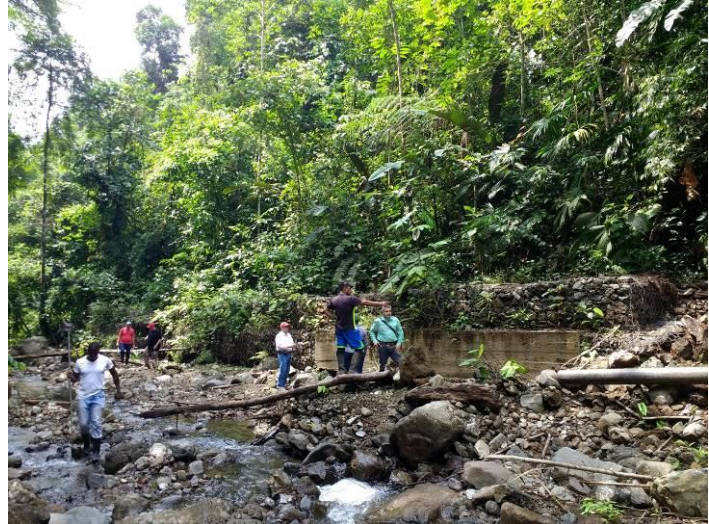
Imagen 22. Viaducto Quebrada Brava protegido por gaviones

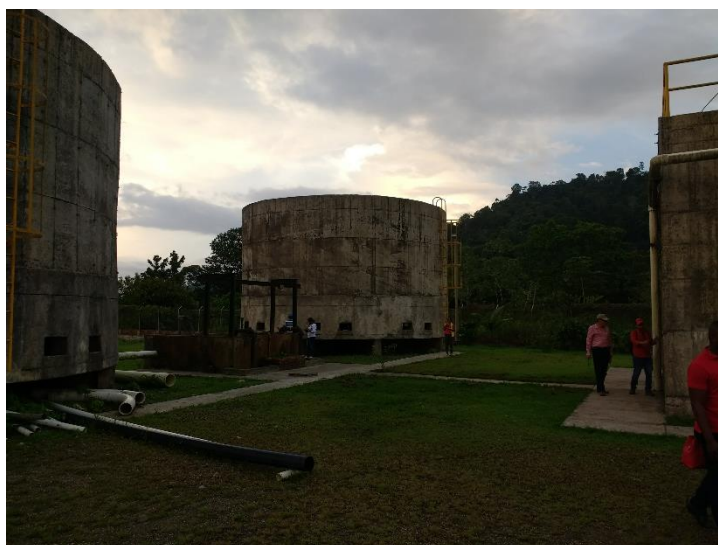
En el momento de la visita se encontraba fuera de operación la PTAR, esta salió de operación desde noviembre de 2016 por el daño de las bombas. Una bomba se encuentra en buen estado y funciona automáticamente cuando está en funcionamiento la única bomba en buen estado de la EBAR.

El prestador no lleva registros de operación de la planta de tratamiento de agua residual de vigencias anteriores o posteriores a la fecha en la cual sale de operación.

Imagen 23- Imagen 24. PTAR- Sistema mixto UASB+ filtros percoladores

- La empresa cuenta con una PTAR que consiste en un sistema mixto conformado por un sistema UASB seguido de un filtro percolador. La cual trata un caudal de 28 l/s. Al momento de la visita se observó la PTAR fuera de funcionamiento debido a daños tanto en las bombas de la PTAR como a daños de las bombas de la EBAR. En razón a lo anterior, se deben realizar las gestiones necesarias para poner en funcionamiento el sistema de tratamiento, considerando, además, los perjuicios que se pueden ocasionar por el rebose de los manholes de algunos sectores del municipio.

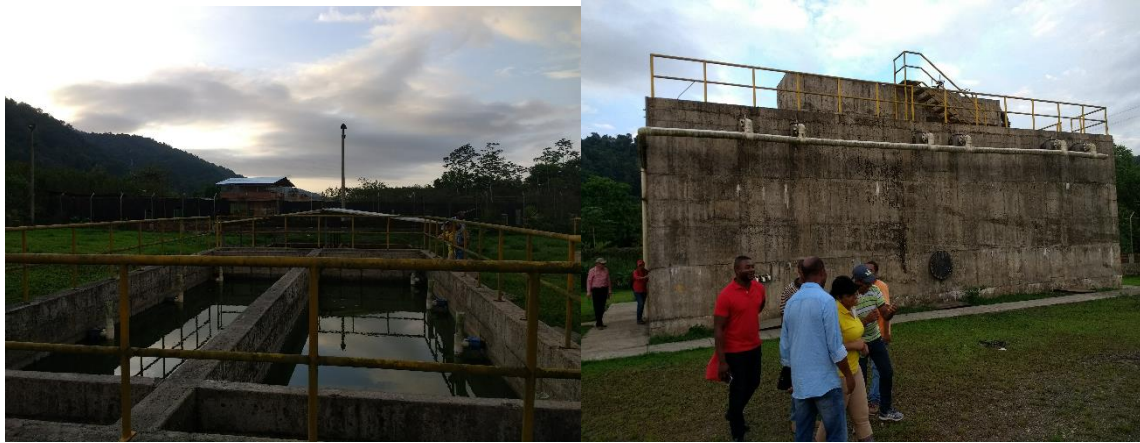
Imagen 25. PTAR- Sistema mixto UASB+ filtros percoladores

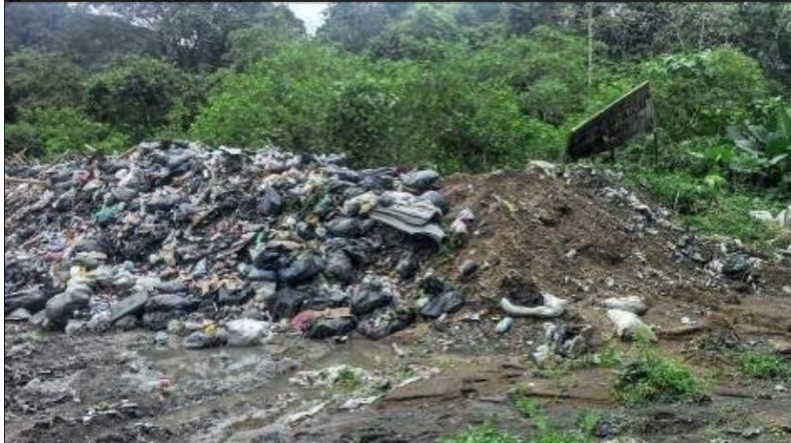
A través del registro fotográfico capturado en la visita realizada durante la visita, el cual se muestra a continuación, se refleja que la disposición final se realiza presuntamente de manera inadecuada:

Imagen 29. Botadero a cielo abierto

Durante el desplazamiento al sitio de disposición final, se observó que las condiciones de operación del mismo obedecen a un botadero a cielo abierto, no existe un frente de trabajo definido, no se realiza compactación ni cobertura de residuos, no existe manejo de lixiviados ni de gases, no se realiza cobertura de residuos.

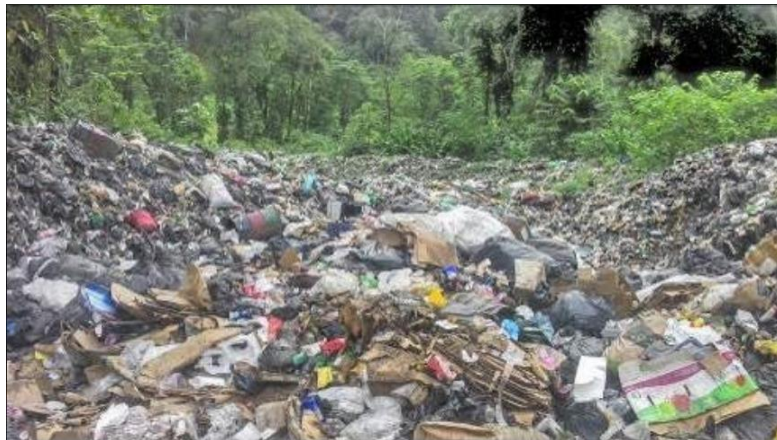
Imagen 30. Botadero a cielo abierto
