**EVALUACIÓN INTEGRAL DE PRESTADORES  
EMPRESA DE ACUEDUCTO ALCANTARILLADO  
Y ASEO DEL MUNICIPIO DE DIBULLA S.A. ESP**

**SUPERINTENDENCIA DELEGADA PARA ACUEDUCTO,  
ALCANTARILLADO Y ASEO  
DIRECCIÓN TÉCNICA DE GESTIÓN DE ACUEDUCTO Y  
ALCANTARILLADO  
Bogotá, diciembre de 2017**

**EMPRESA DE ACUEDUCTO ALCANTARILLADO Y ASEO DEL MUNICIPIO  
DE DIBULLA S.A. ESP  
Vigencia 2015-2016**

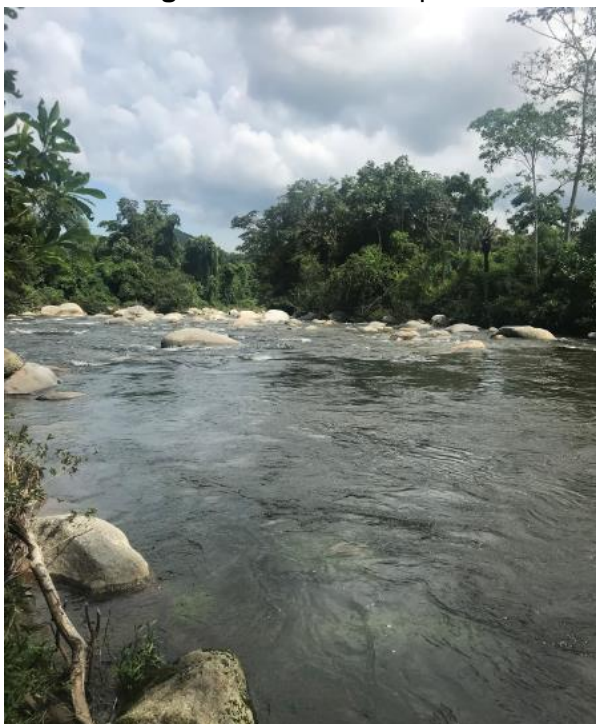
Río Jerez

**Imagen 10.** Fuentes Superficiales área de prestación Aguas de Dibulla

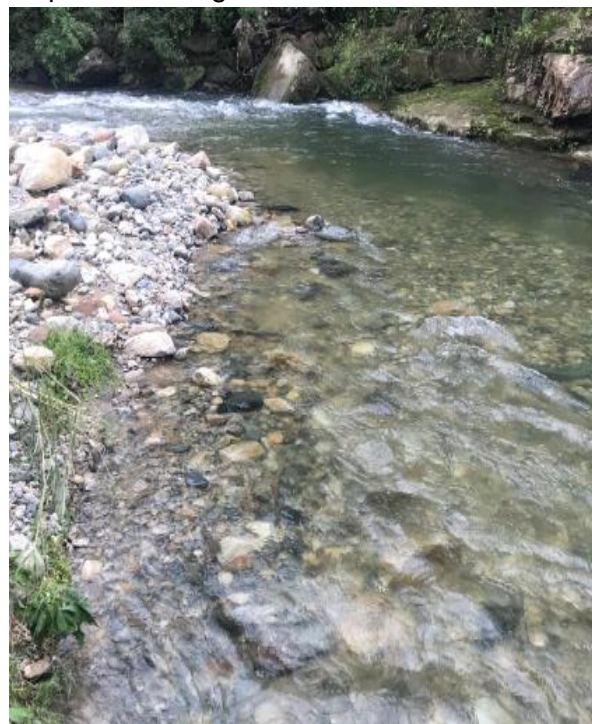
La Quebrada Andrea es la fuente de captación de agua del corregimiento de Mingueo, esta fuente cuenta con un caudal promedio multianual de 1,66 m<sup>3</sup>/s y un caudal máximo diario de 33,15 l/s en una cota de 133m, en el punto de captación el ancho de la quebrada es de 14 m.

Bocatoma de tipo lateral con una cámara de derivación sobre la Quebrada Andrea. Durante la visita se evidenció que las estructuras se encontraban deterioradas. Se pudo evidenciar que no se encontraban instalados instrumentos de macromedición por lo cual se desconoce el caudal captado.

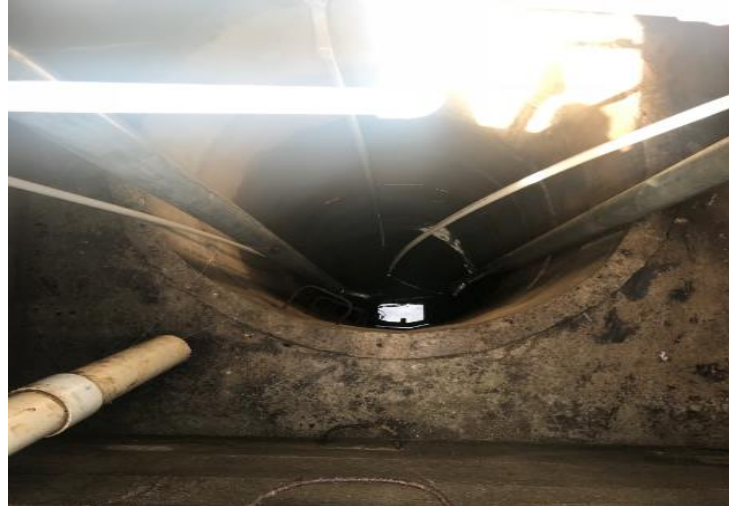
**Imagen 11. Pozo Palomino**

Durante la visita se evidenció que no se cuenta con planta alterna de energía, tampoco se cuenta con un sistema de bombeo alterno en caso de mantenimiento o falla en la bomba que opera. Adicionalmente durante la visita se evidenció que no se cuenta con macromedición por lo cual se desconoce el caudal captado, incumpliendo con el artículo 23 de la Resolución 1096 de 2000 derogada por la Resolución 330 de 2017.

El prestador informó que se tiene una planta denominada MIOX la cual dosifica cloro al agua, no obstante, durante la visita esta se encontraba fuera de servicio, por lo que no se estaba haciendo ninguna desinfección al agua captada.

Pozo Palomino

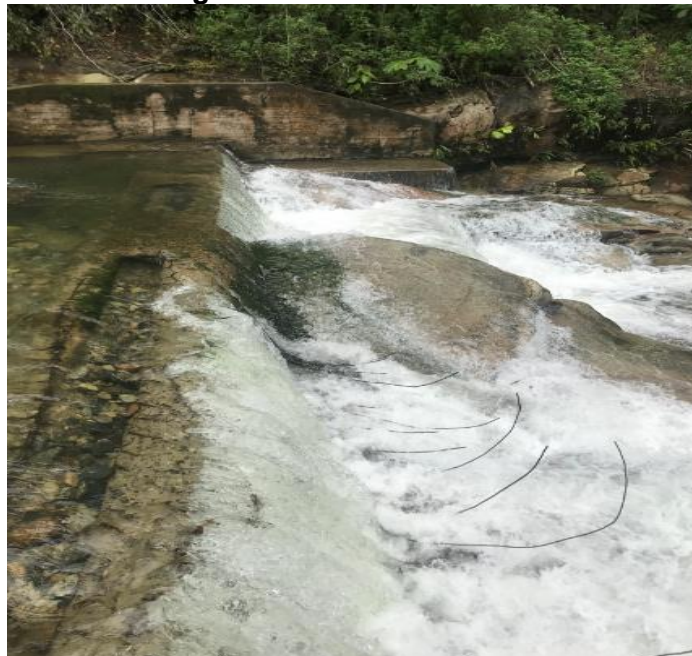
**Imagen 12. Bocatoma Río Jerez**

Durante la visita se evidenció que la estructura del dique se encontraba deteriorada e incompleta, el prestador informó que por las crecientes del río se ha ido llevando la estructura. Se desconoce el caudal de captación ya que no hay instalados instrumentos de macromedición, lo anterior incumpliendo lo estipulado en el artículo 23 de la Resolución 1096 de 2000 derogada por la Resolución 330 de 2017.

Estructura del dique Río Jerez

- La estructura de captación del acueducto regional (río Jerez) se encuentra deteriorada e incompleta, no hay macromedición en la captación. Lo anterior incumple con lo estipulado en el artículo 23 de la Resolución 1096 de 2000, derogada por la Resolución 330 de 2017.

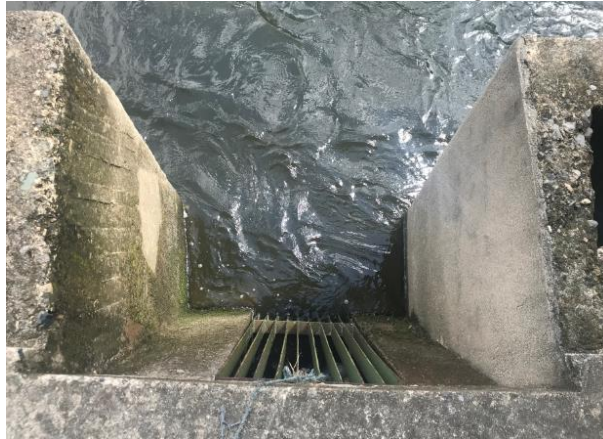
**Imagen 13.** Bocatoma de Mingueo

Quebrada Andrea

- La Bocatoma de Mingueo se encontraba deteriorada en el momento de la visita.
- El pre tratamiento para las tres fuentes superficiales que opera Aguas de Dibulla se encontraban en malas condiciones, con falta de mantenimiento y reboses.

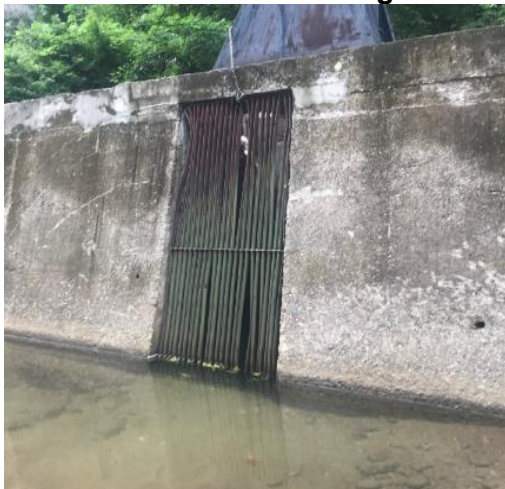
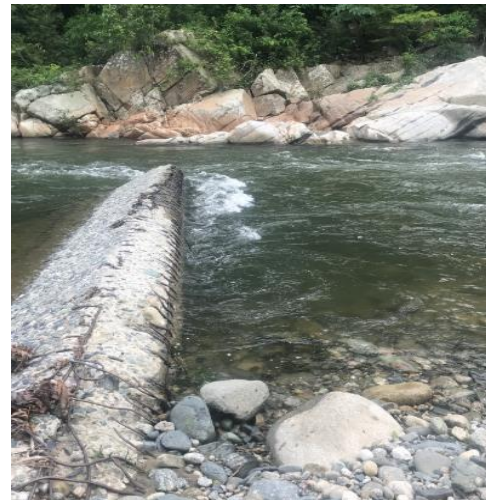
**Imagen 14.** Bocatoma Río Ancho

Cabe mencionar en este punto que las vías de acceso a las estructuras de captación se encuentran en pésimas condiciones, lo cual hace el desplazamiento difícil y largo.

Cámara de derivación

Estructura de Dique Río Ancho

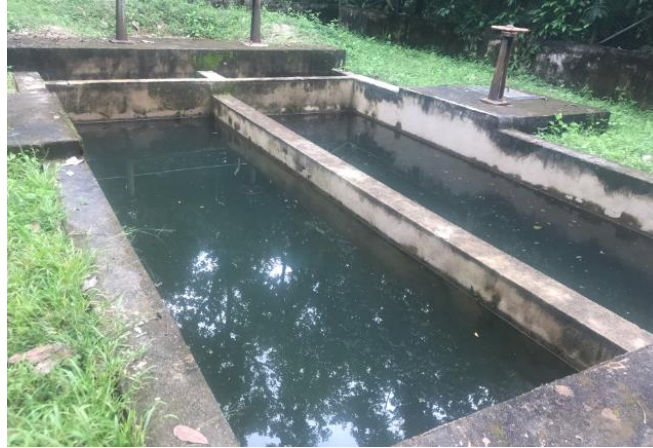
**Imagen 15. Desarenadores Acueducto Regional**

El acueducto regional incluye el casco urbano del municipio de Dibulla, el corregimiento la Punta de los remedios y las veredas Las Flores y Campana. Se cuenta con un sistema de desarenación con dos unidades, durante la visita se observó rebosamiento en los módulos lo que indica que estos no cuentan con la capacidad que se requiere. Adicionalmente no se cuenta con registros de mantenimiento, frente a lo cual el jefe operativo informó durante la visita que, según se requiera se hace la limpieza y mantenimiento del sistema de desarenación. Al no contar con registros de mantenimiento, el prestador presuntamente incumple con lo estipulado en el artículo 33 de la Resolución 1096 de 2000 derogada por la Resolución 330 de 2017.

Módulos Pre tratamiento Río Jerez

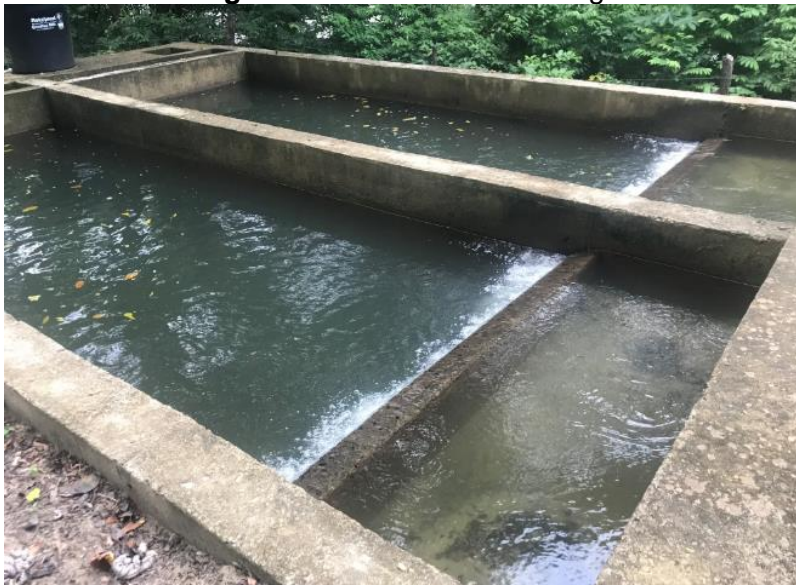
**Imagen 16. Desarenadores Mingueo**

Posterior a la captación sobre la Quebrada Andrea, se tiene un sistema de desarenación con dos módulos, durante la visita se evidenció que se encuentran deteriorados y que hace falta mantenimiento regular. En la visita el jefe de operación informó que no se cuentan con registro de mantenimiento y que estos se adelantan de acuerdo con lo que se requiera.

Este sistema no cuenta con planta de tratamiento de agua potable por lo que desde el desarenador se distribuye sin ningún tratamiento a los usuarios del corregimiento de Mingueo, por lo tanto, se está presuntamente incumpliendo con lo estipulado en la Resolución 2115 de 2007 y el Decreto 1575 de 2007, donde se estipula la calidad del agua apta para el consumo humano.

Pre-tratamiento Quebrada Andrea

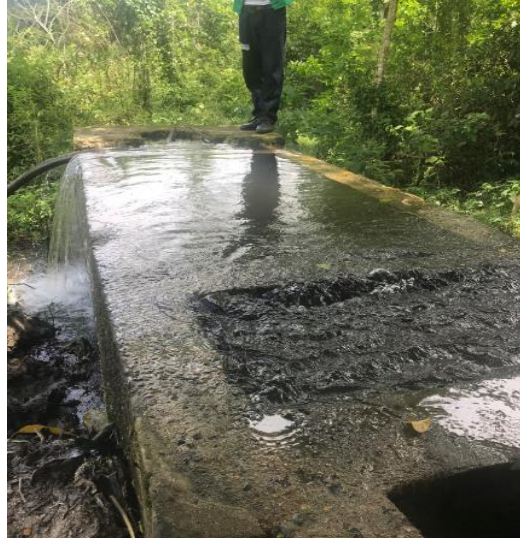
**Imagen 17. Desarenador Río Ancho**

Las pérdidas en este punto no se calculan. El operario de turno, informó que se realiza mantenimiento cada 15 días y en caso de encontrar rebosamiento se cierra la válvula y se abre el tapón en el vertedero. No obstante, durante la visita el prestador no entregó evidencias que soporten dichos mantenimientos.

Desarenador Río Ancho

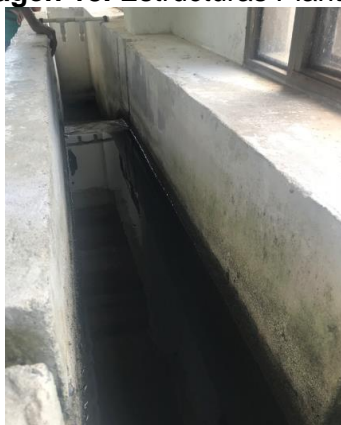
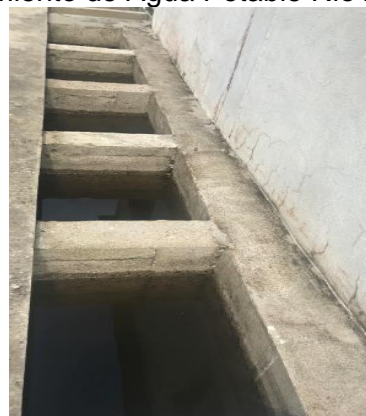
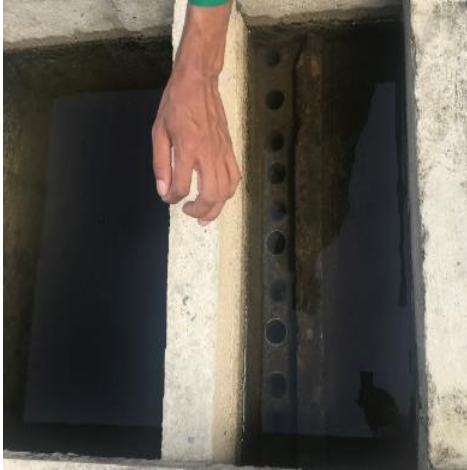
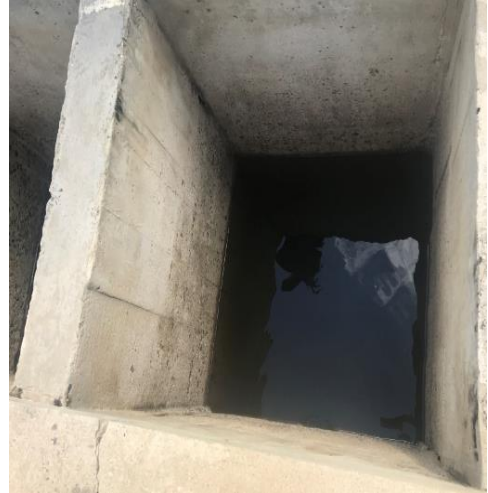
**Imagen 18.** Estructuras Planta de Tratamiento de Agua Potable Río Ancho

De igual forma, No se cuenta con registro de test de jarras, y el prestador no presentó información o soportes que permitiera evidenciar que se adelanta este procedimiento, por otro lado, las instalaciones de la planta no cuentan con equipos de medición, ni cuenta con laboratorio para análisis de proceso. Por otro lado, en esta planta no cuenta con macromedición en la entrada ni la salida de la planta. De acuerdo con lo anterior, se identifica un presunto incumplimiento de la Resolución 1096 del 2000<sup>5</sup>, derogado por la Resolución 330 de 2017.

Canal de entrada a la PTAP

Floculadores

Sedimentadores

Filtros

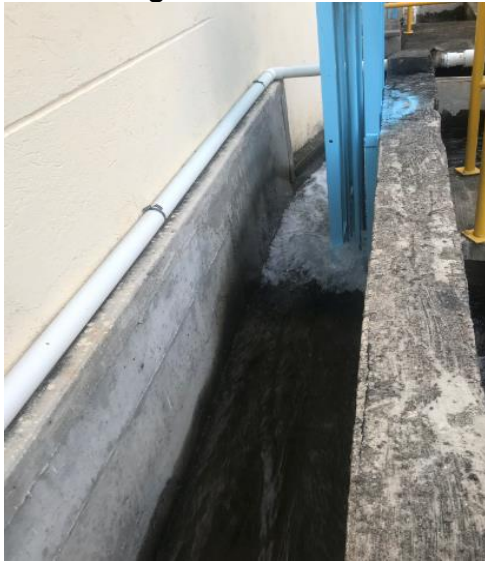
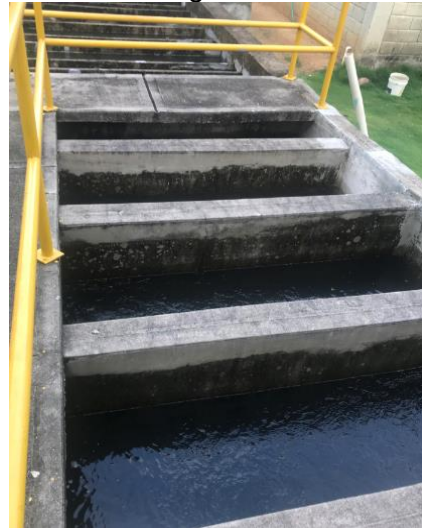
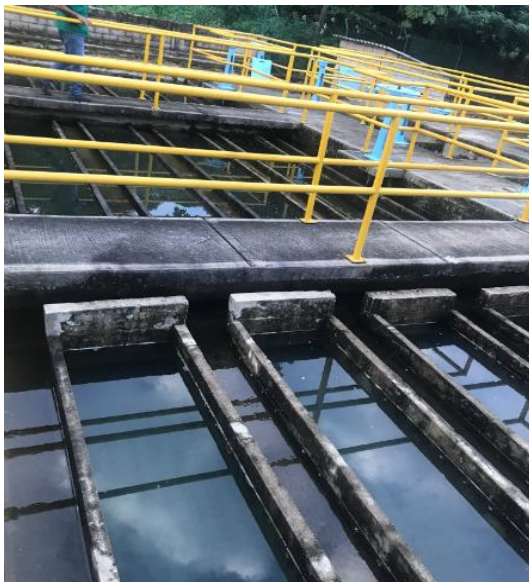
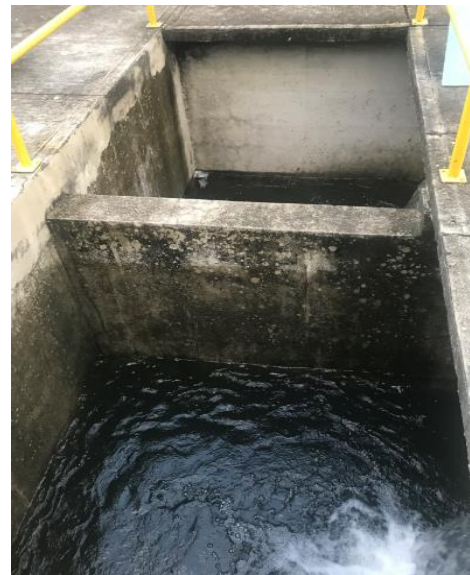
**Imagen 19. Estructuras Planta de Tratamiento de Agua Pozo Azul**

Durante la visita se pudo evidenciar que los floculadores tipo Alabama se encontraban deteriorados y presuntamente les hace falta mantenimiento. Asimismo, el sistema de sedimentación no se encontró operativo de manera óptima por el deterioro de las placas y las canaletas transversales que recolectan el agua sedimentada, durante la visita se encontraban con moho. Finalmente, en los filtros el agua estaba tan turbia que no se veía el fondo del lecho filtrante.

El agua entra por un canal con un perfil de Creager, no obstante, no hay equipos de medición de caudal de entrada a la planta ni macromedición a la salida de la misma.

Canal de Entrada

Floculadores

Sedimentadores

Filtros

- La Planta de Tratamiento de agua potable Pozo Azul contaba con floculadores tipo Alabama deteriorados, el proceso de sedimentación no opera bien por el deterioro de las placas (moho), en los filtros el agua estaba tan turbia que no se veía el fondo del lecho.

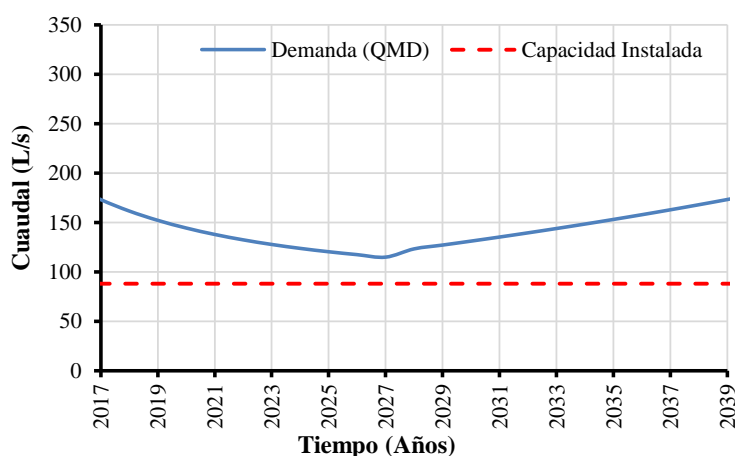
**Imagen 23.** Curva Demanda vs Capacidad Instalada Aguas de Dibulla SA ESP

Al obtener la curva de la demanda para el IANC con un supuesto de 70% cómo se muestra en la **¡Error! No se encuentra el origen de la referencia.** la demanda de agua potable para el año 2017 excede la capacidad instalada del sistema de abastecimiento que corresponde a 88 L/s.

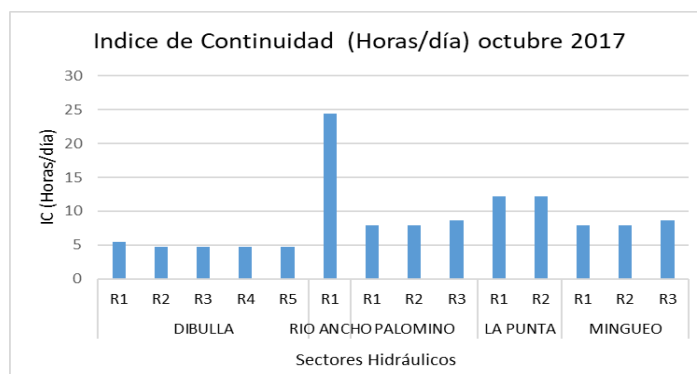
**Imagen 24.** Índice de Continuidad en el área de prestación de Aguas de Dibulla SA ESP

La Grafica anterior muestra el índice de continuidad para cada uno de los sectores hidráulicos en el municipio de Dibulla y los corregimientos que hacen parte del área de prestación.

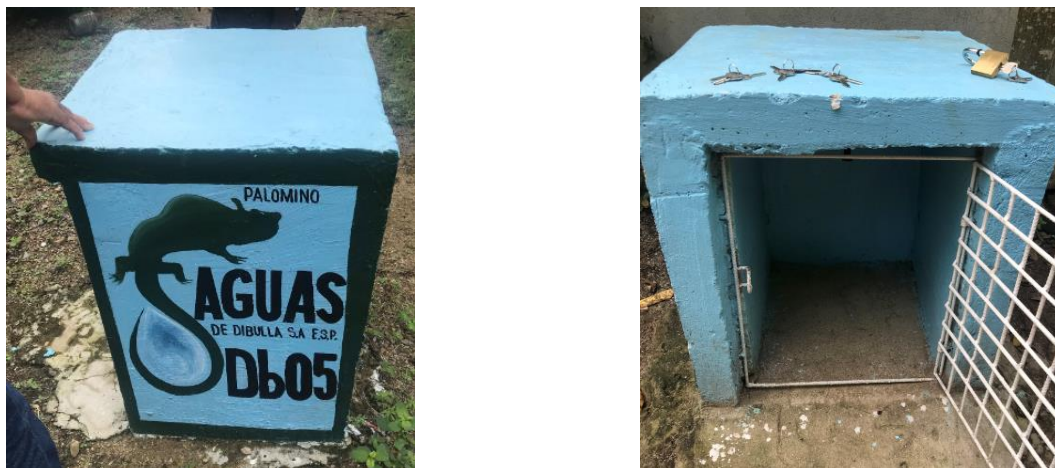
**Imagen 25.** Modelo de Puntos de Muestreo operados por Aguas de Dibulla SA ESP

Cabe mencionar que el prestador no contaba con equipos de medición in situ de la calidad del agua suministrada por red, tampoco se llevan registros de presión, por lo cual no se pudieron tomar parámetros in-situ para conocer en tiempo real la calidad del agua.

Identificación de los puntos de muestreo operados por AGUAS DE DIBULLA SA ESP  
Fuente: Registro Fotográfico visita SSPD octubre de 2017

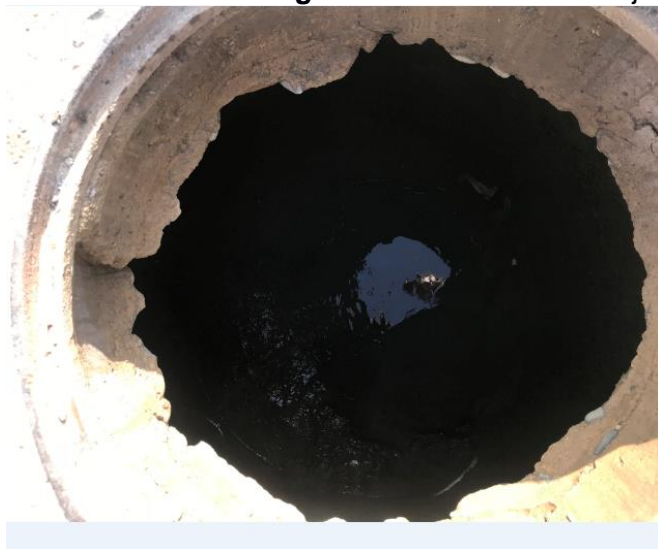
Manhole ubicado en la Carrera 10 calle 9: flujo normal, tapa en buen estado.

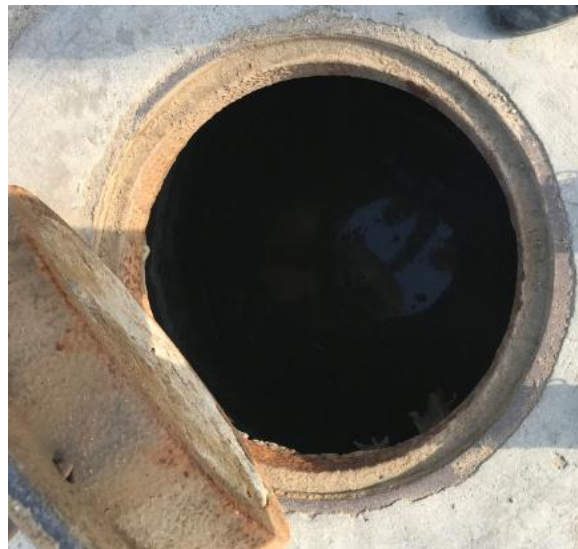
Pozo ubicado en la calle 6 con carrera 9: sin flujo, tapa en buen estado

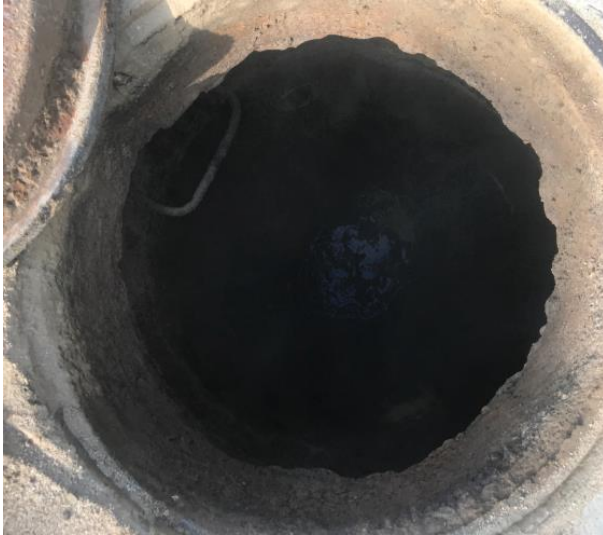
Manhole ubicado en la calle 8 carrera 9: flujo normal, tapa en buen estado.

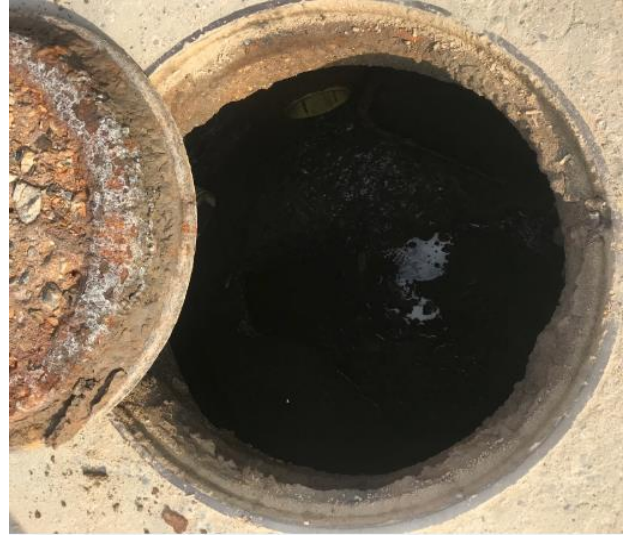
Manhole ubicado en la calle 6 carrera 5: flujo normal, tapa en buen estado

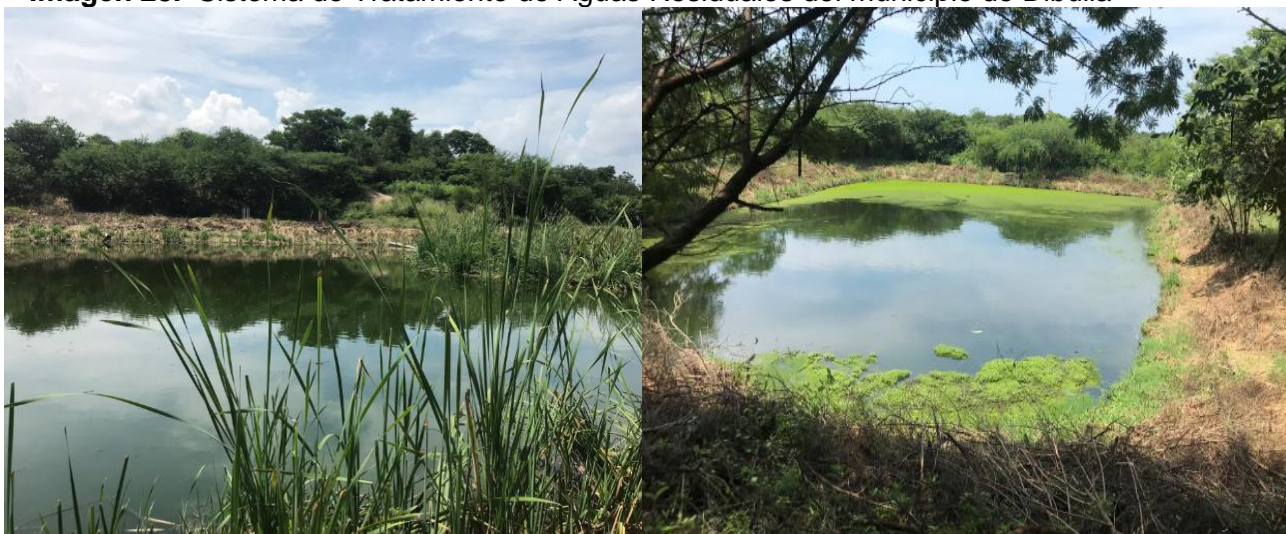
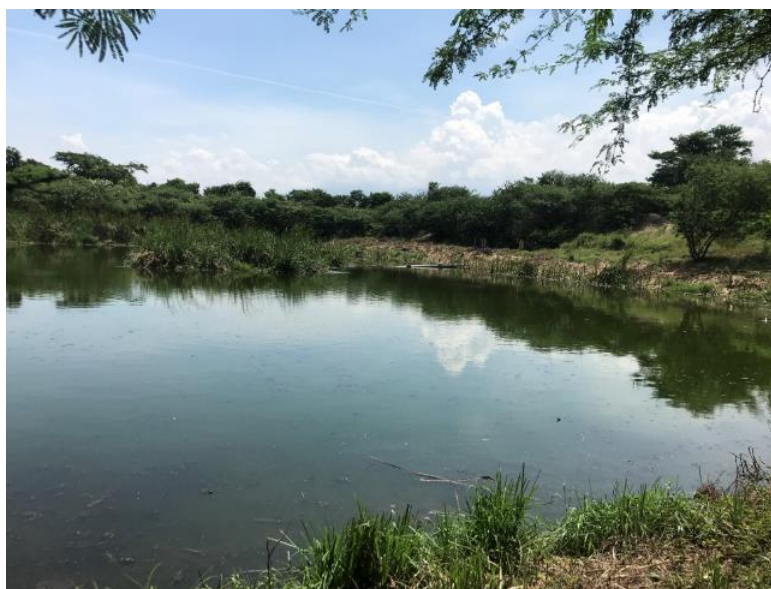
**Imagen 28.** Sistema de Tratamiento de Aguas Residuales del municipio de Dibulla

Evidenciado lo anterior, este sistema presuntamente se encuentra fuera de servicio y en total abandono por parte del prestador, adicionalmente en los dos módulos se evidenció presencia de basura flotante, así como presencia de vectores que pueden llegar a afectar la población cercana.

Actualmente las aguas residuales son vertidas directamente al Río Jerez, el jefe operativo informó que el bombeo que lleva el agua a la laguna se encuentra fuera de servicio.

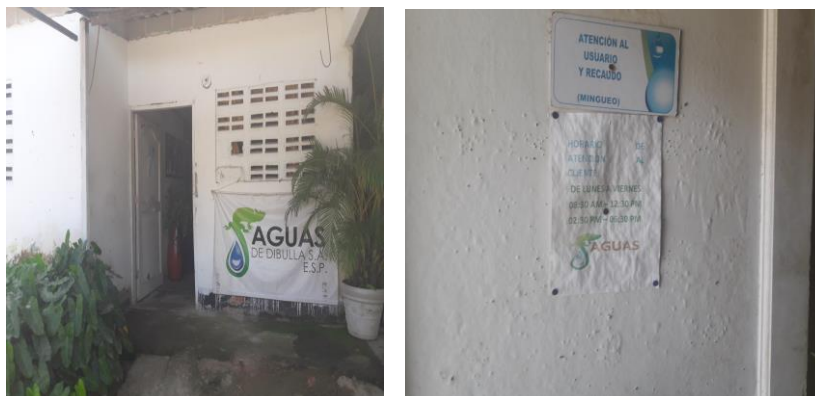
**Imagen 37. Oficinas de atención al cliente oficina Mingueo**

En la oficina de Dibulla se encuentra dispuesto para el público el Contrato de Condiciones Uniformes CCU, el cual también se entrega a cada suscriptor nuevo o ante requerimientos. En cuanto a la oficina de Mingueo no se observó la publicación del CCU.
