**EVALUACIÓN INTEGRAL DEL PRESTADOR EMPRESA DE
SERVICIOS PUBLICOS DOMICILIARIOS DE ALTAMIRA S.A.
E.S.P**

**SUPERINTENDENCIA DELEGADA PARA ACUEDUCTO,
ALCANTARILLADO Y ASEO**

Bogotá, diciembre de 2019

**EMPRESA DE SERVICIOS PUBLICOS DOMICILIARIOS DE
ALTAMIRA S.A. E.S.P
ANÁLISIS AÑOS 2017 – 2018**

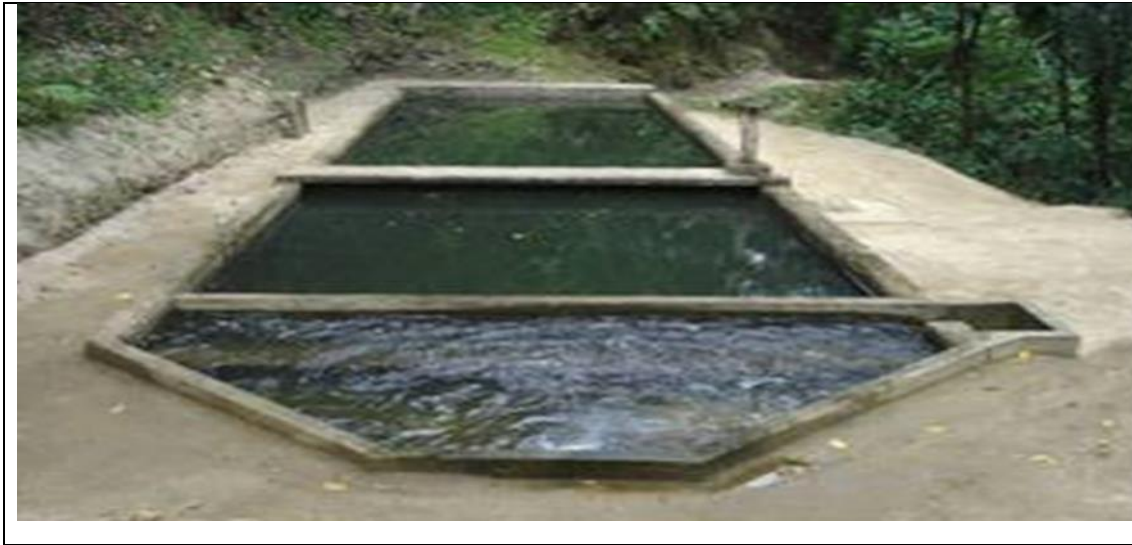
Imagen 1. Estructura desarenador

La entrada al desarenador se realiza a través de un canal de 0,55 m de ancho, que tiene orificios de 2" en el fondo y en la pared espaciados 35 cm centro a centro, con el fin de obtener una distribución uniforme del caudal. En uno de los extremos del canal, existe un vertedero de excesos de 0,40 m de longitud.

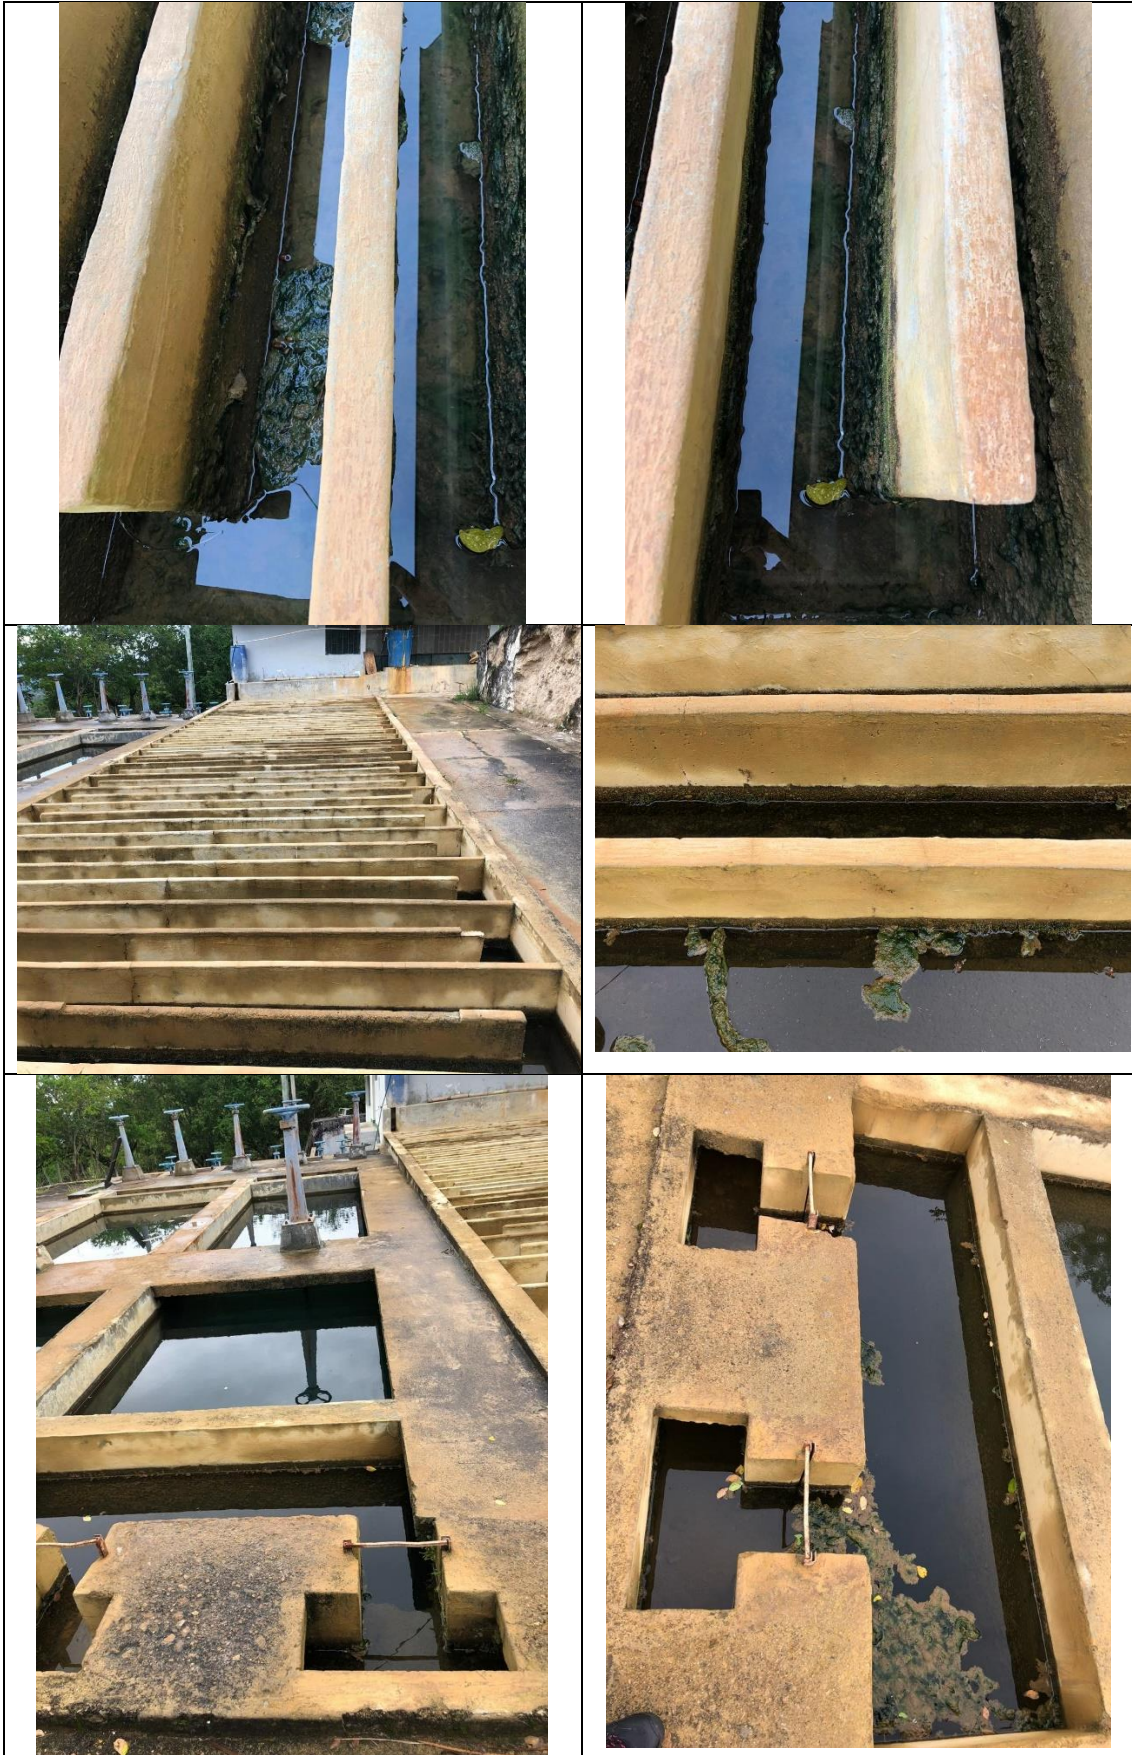
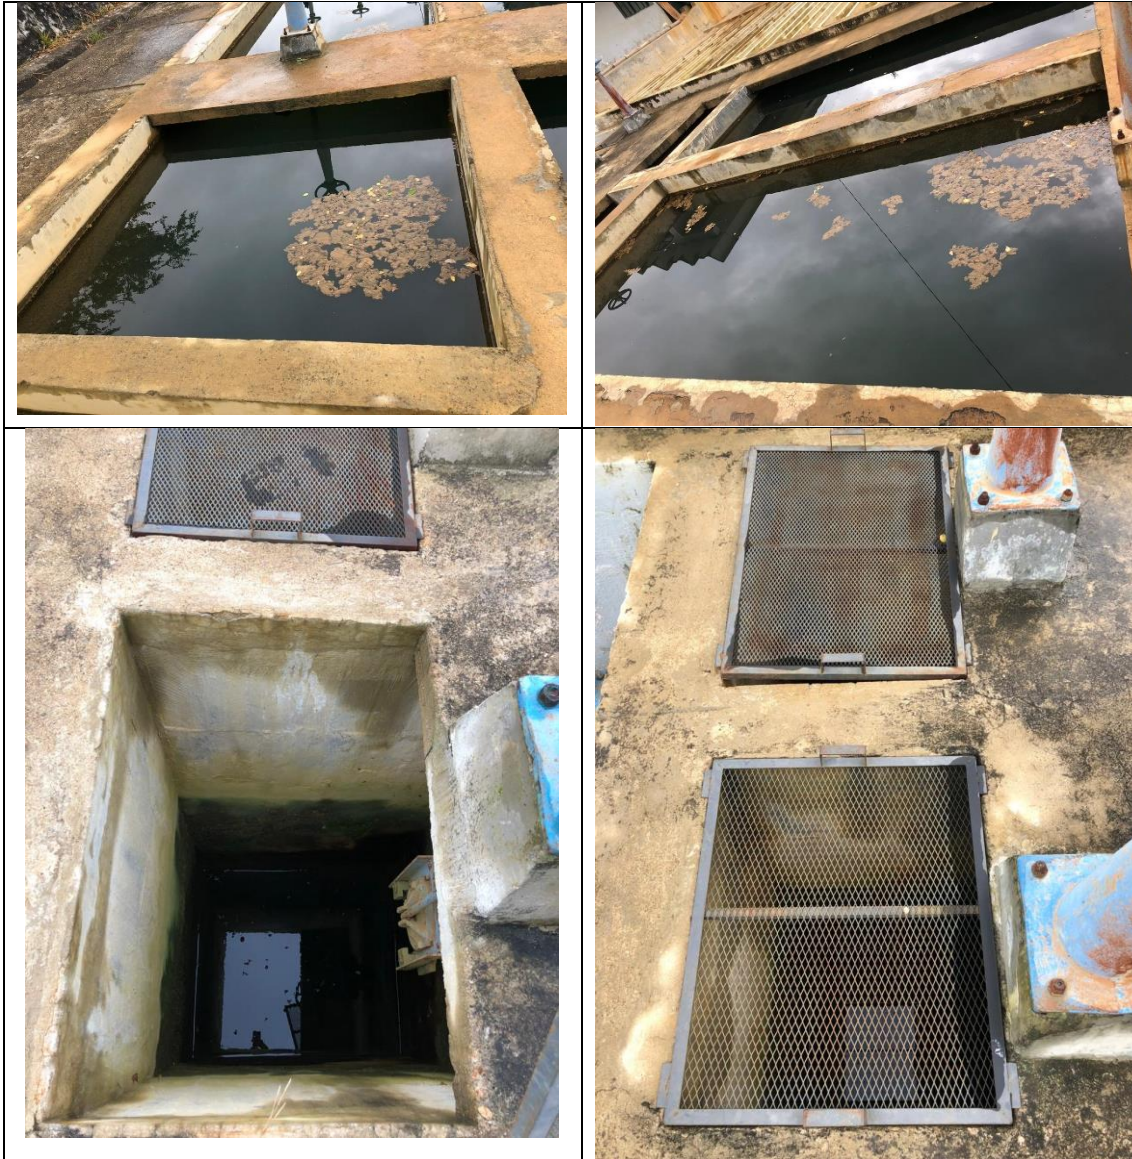
Imagen 2. Estructura PTAP

El día 20 de noviembre del 2019 en visita de campo a la planta de tratamiento de agua potable, se observa que las instalaciones de la PTAP se encuentran sin mantenimiento, la infraestructura se evidencia deteriorada y por daños en bocatoma por fuertes lluvias la planta estaba fuera de operación ya que suspendieron el servicio de acueducto para realizar las obras de mejora.

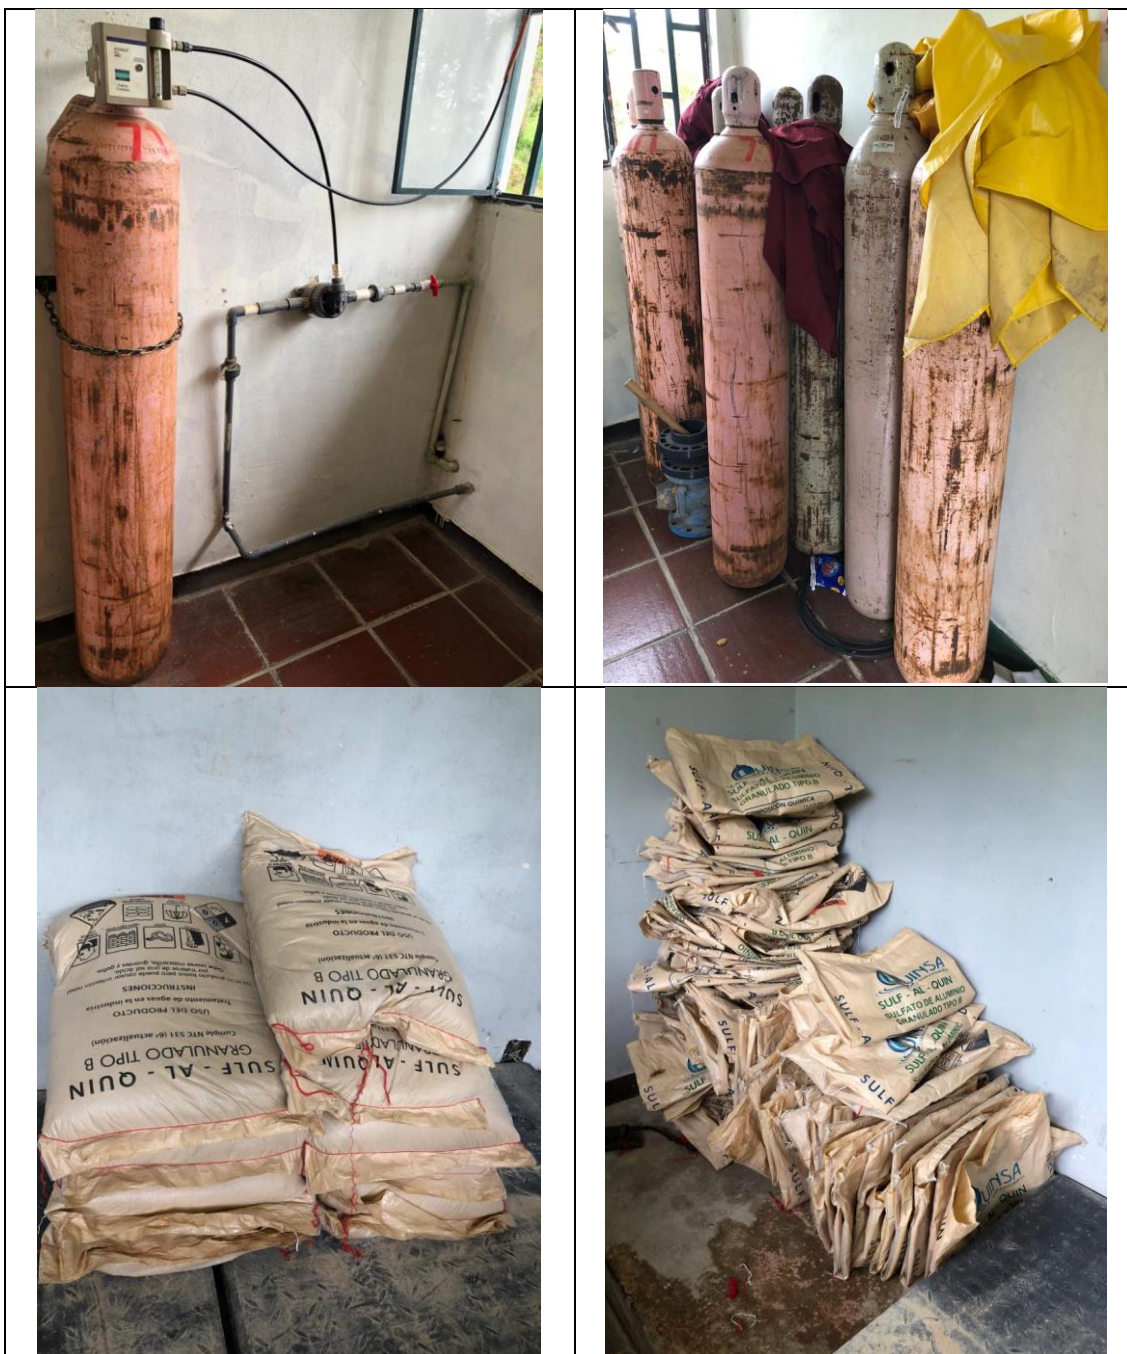
Imagen 3. Insumos químicos para el tratamiento del agua

El dosificador del desinfectante se encontraba fuera de operación. El operario de turno manifiesta que un funcionario de la secretaria departamental de salud fijo la dosis de cloro líquido; el personal desconoce el cálculo de la dosis y las unidades manejadas por el dosificador.

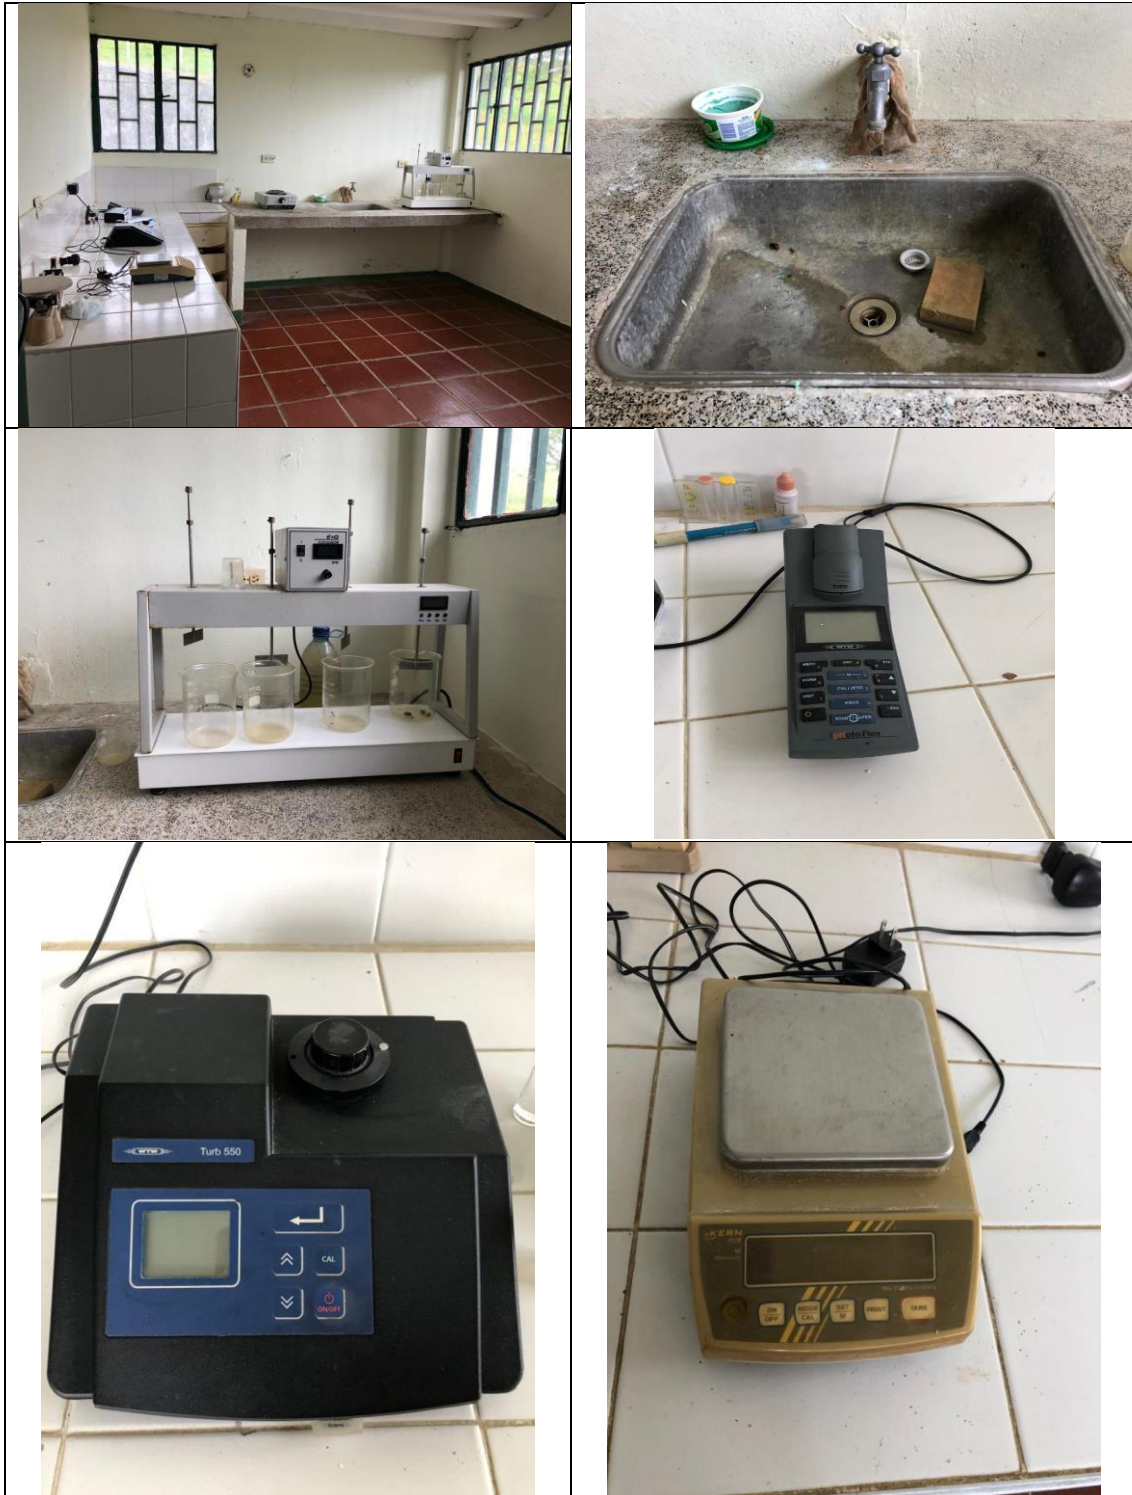
Imagen 5. Laboratorio y dotación básica

De acuerdo con lo evidenciado el 20 de noviembre de 2019, el laboratorio necesita mantenimiento en las instalaciones, y organizar los equipos de medición.

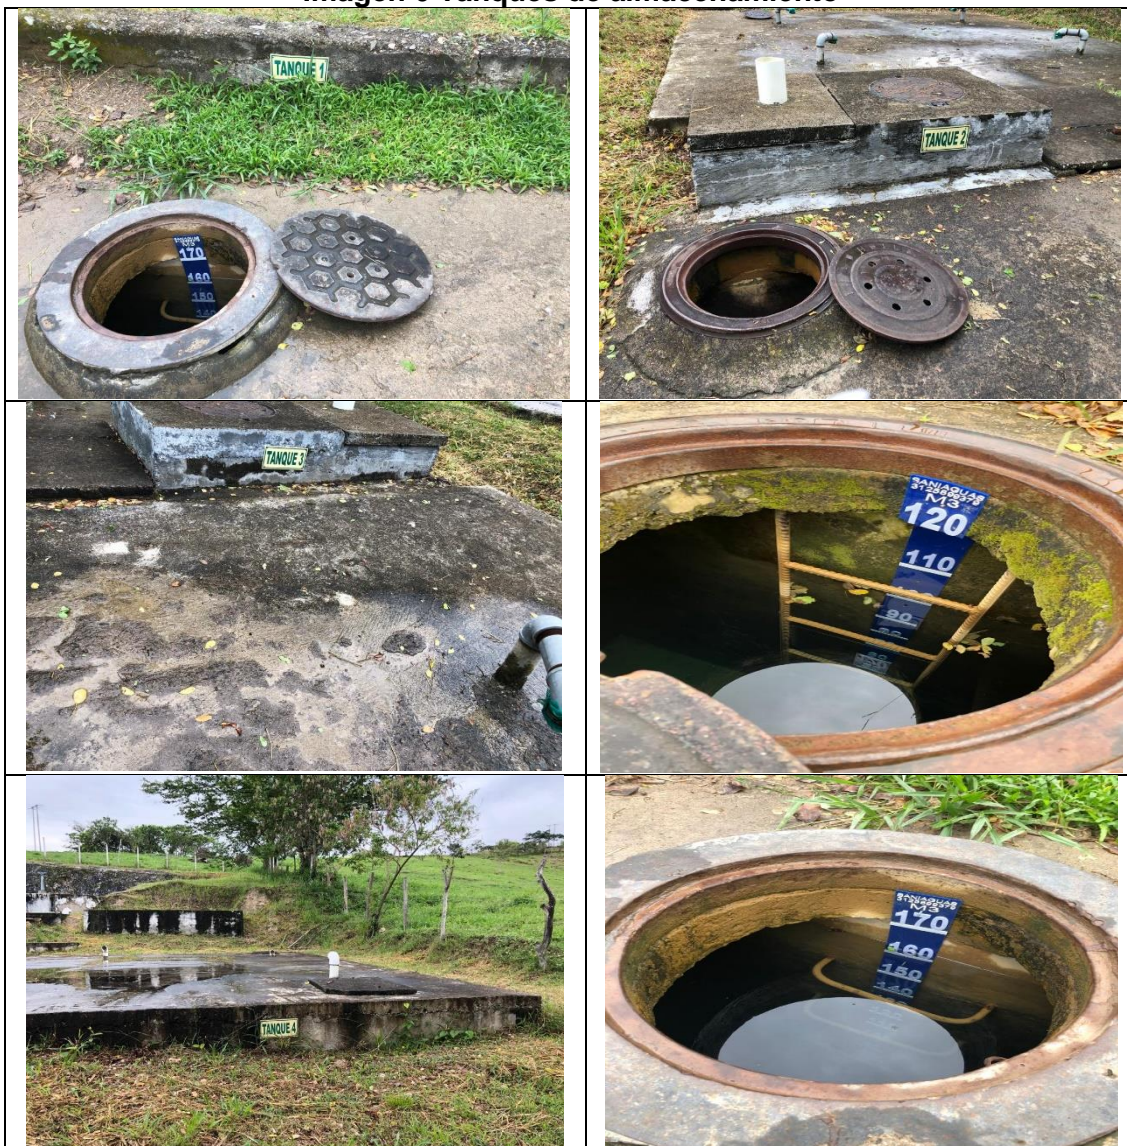
Imagen 6 Tanques de almacenamiento

El sistema de acueducto cuenta con tanques de almacenamiento de agua, estos tienen una capacidad de 450 m³, poseen una medida de 2.40 metros de ancho por 2.40 metros de largo y 3.50 metros de profundidad estos tanques están construidos en concreto reforzado.

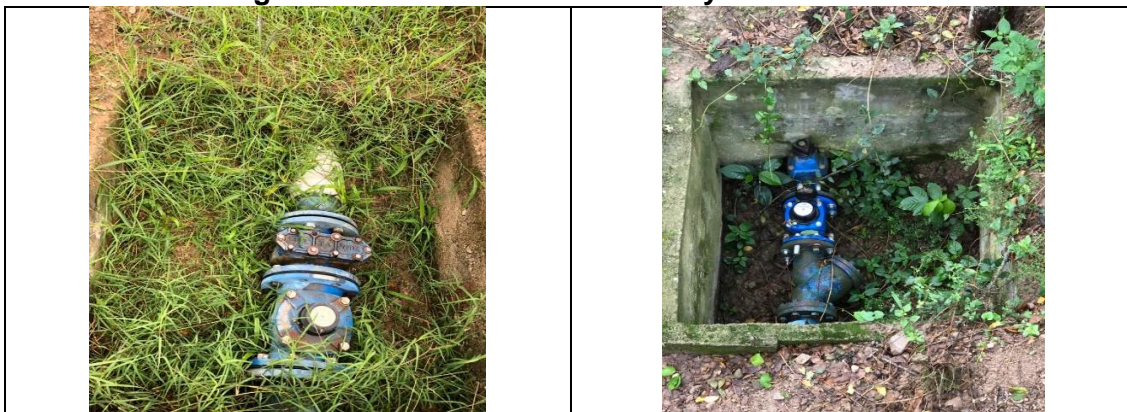
Imagen 7. Macromedidores entrada y salida de PTAP

El prestador en visita indica que hay dos (2) macromedidores instalados uno a la entrada de la planta de tratamiento de agua potable y otro a la salida. Actualmente no se está llevando bitácora del caudal de entrada a la PTAP.

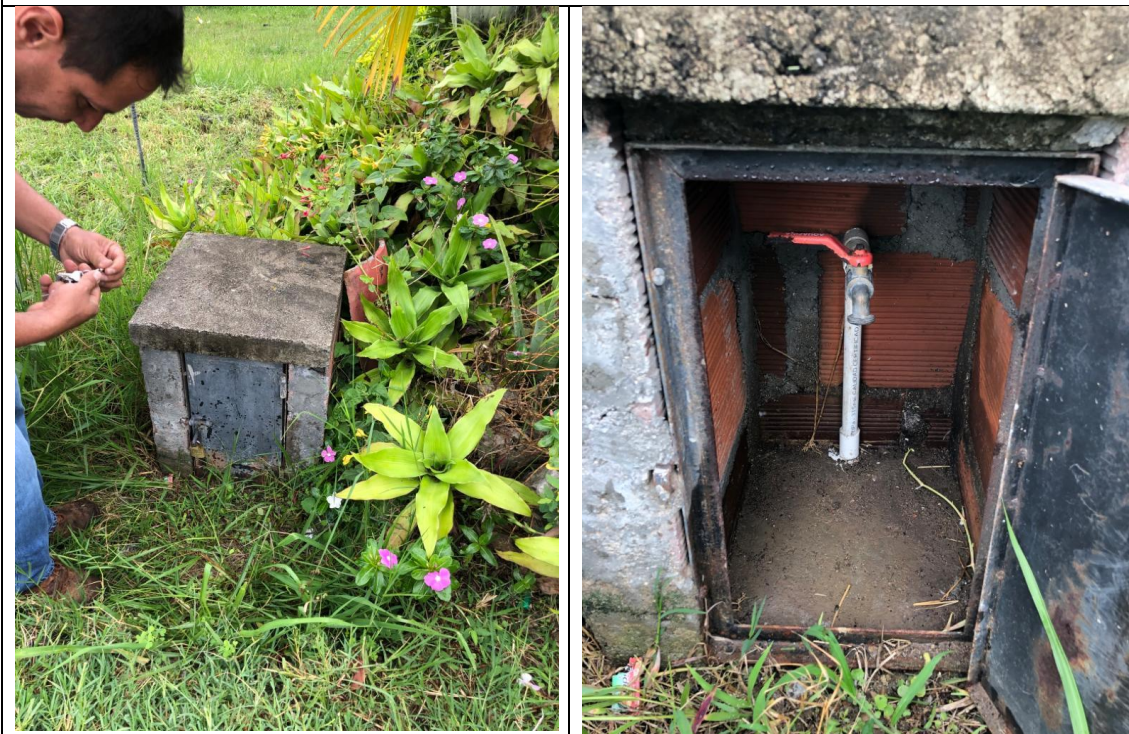
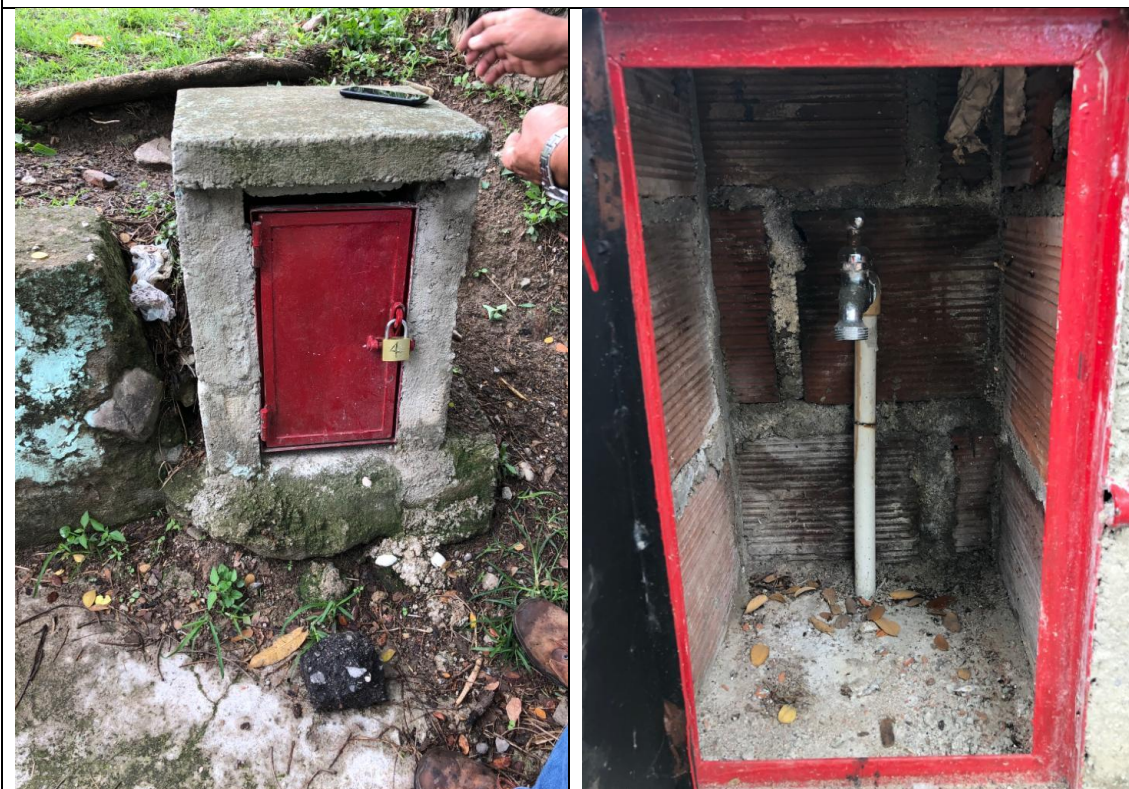
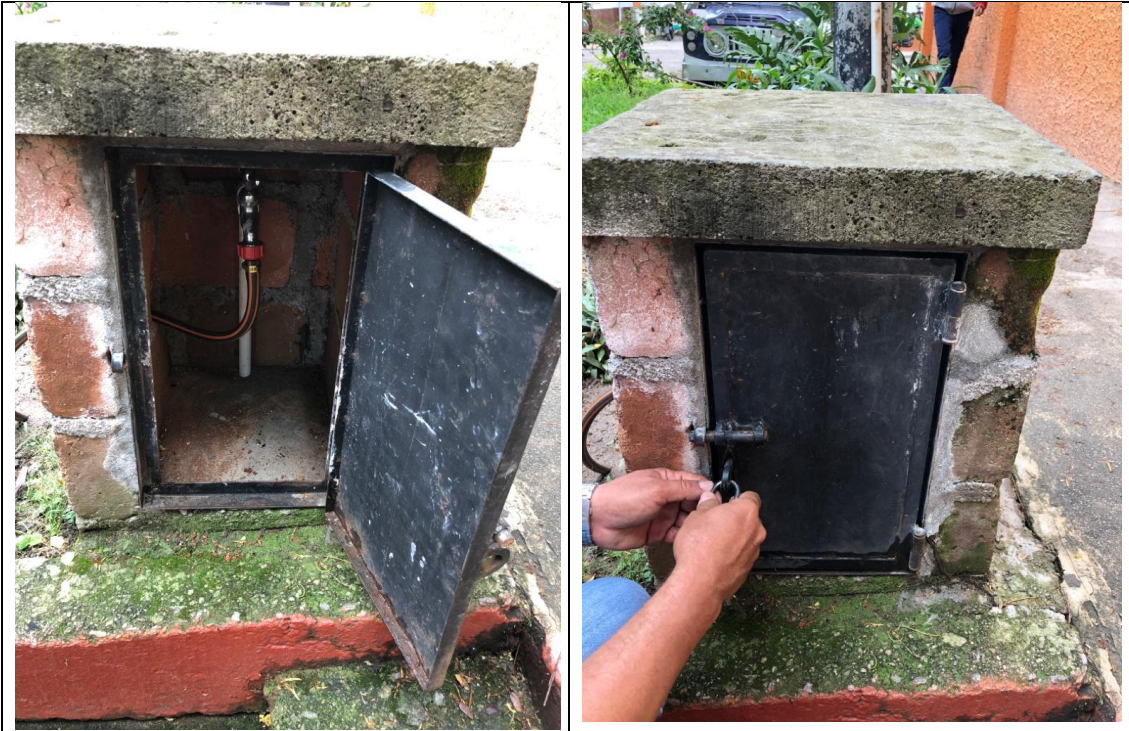
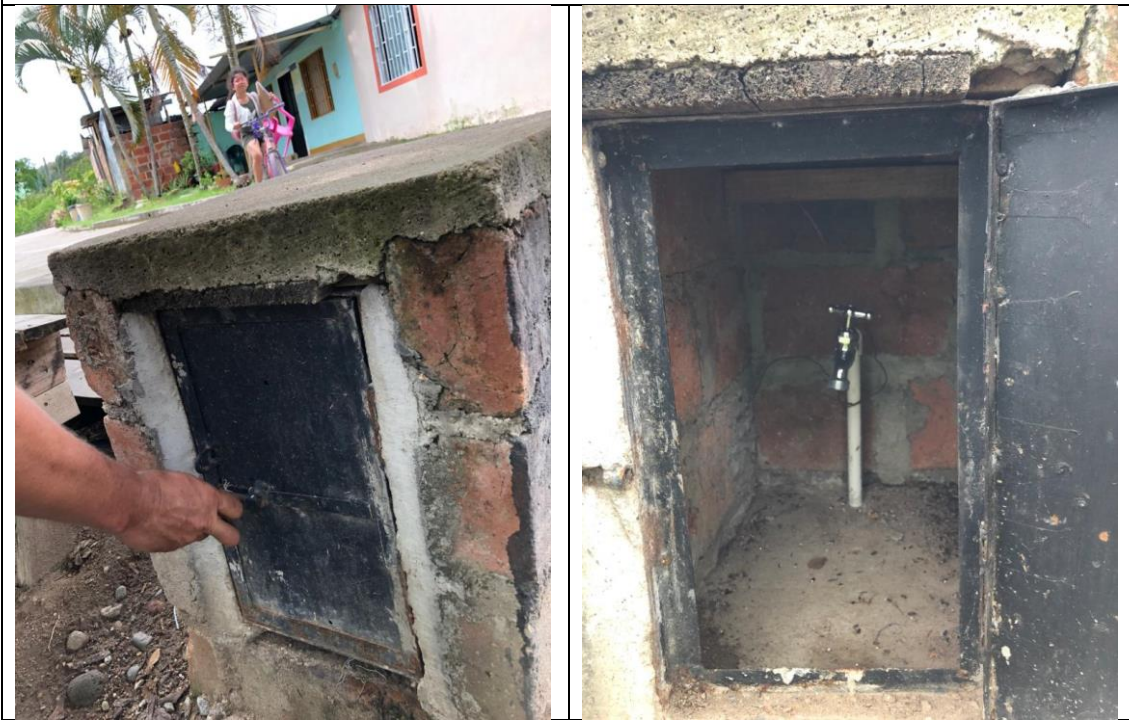
Imagen 8. Puntos concertados y materializados

Punto concertado Cr. 6 con calle 9 Barrio Villamaría

Punto concertado Cr. 7 con calle 1 sur Barrio Buenos Aires

Punto concertado Cr 3 con calle 6 Parque Principal, Barrio Centro

Punto concertado Cr 4 con calle 1 barrio San José

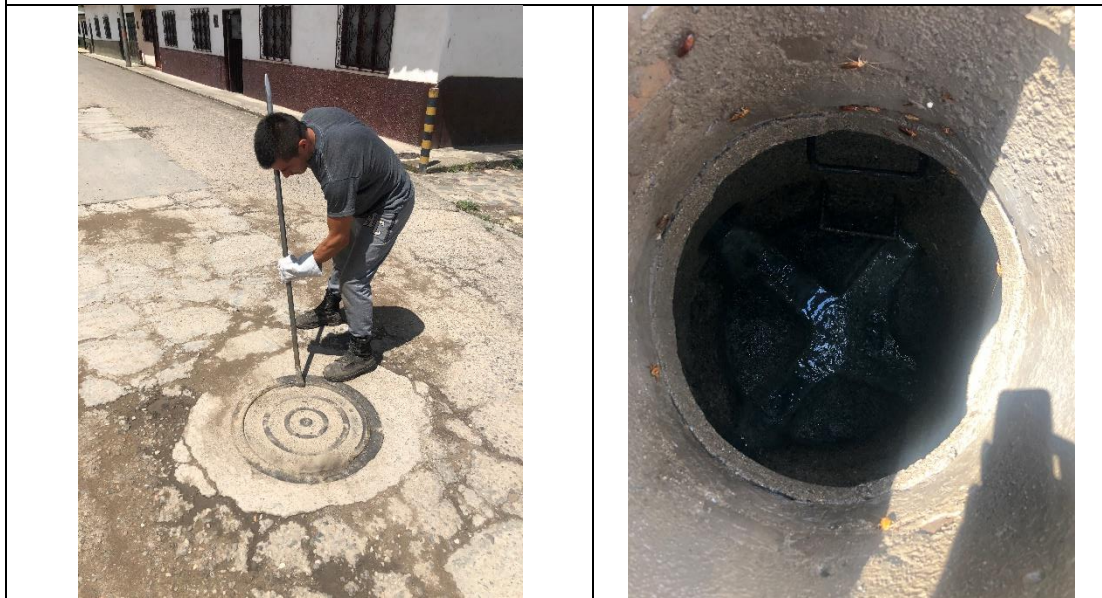
Imagen 9. Revisión pozos de inspección

La inspección visual a los sumideros de aguas lluvias en distintos sectores del municipio, permitió evidenciar condiciones normales de operación, aunque las actividades de mantenimiento no son las ideales, teniendo en cuenta la acumulación de sedimentos y residuos sólidos en algunas de estas estructuras, así como el crecimiento de especies vegetales en los bordes de tapas y al interior de sumideros.

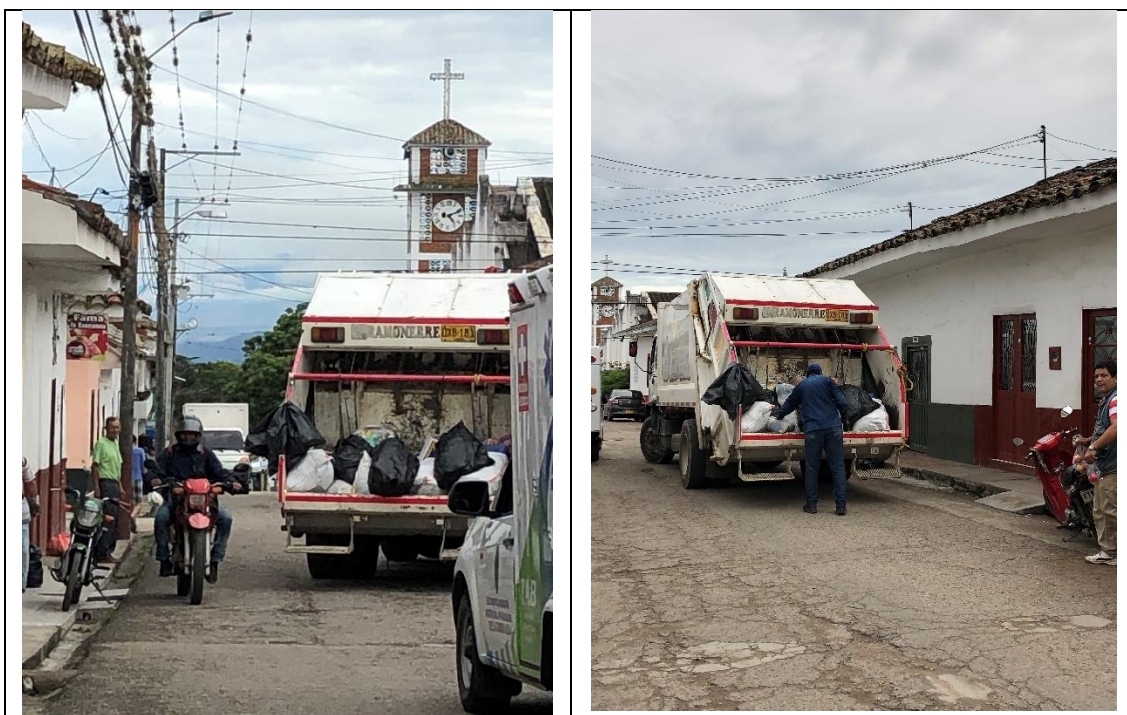
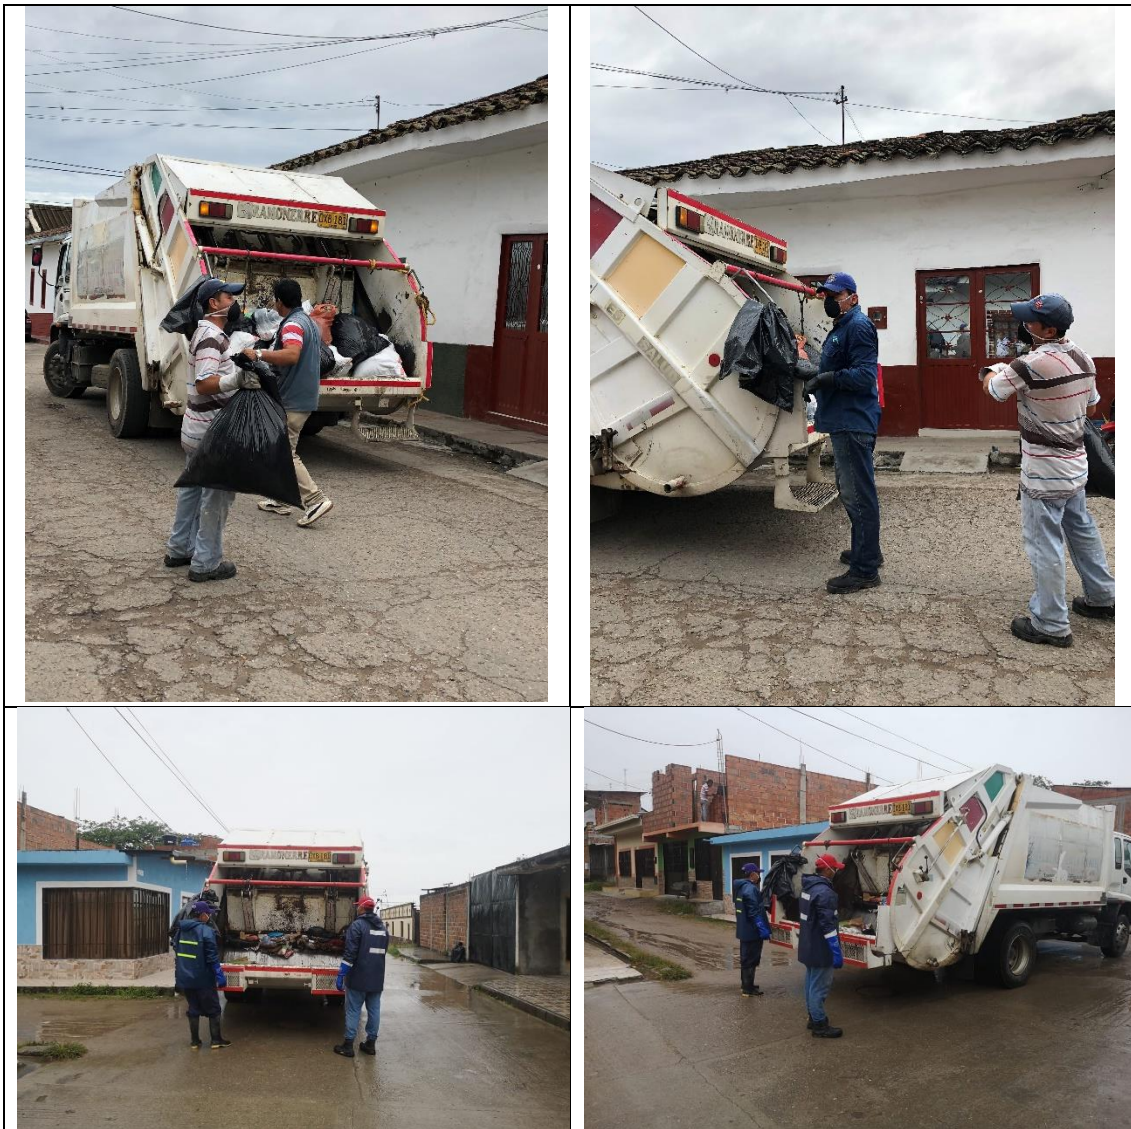
Imagen 11. Actividad de recolección municipio de Altamira

EMSERALTAMIRA S.A. E.S.P., no tiene implementadas planillas u otro instrumento para el registro de las actividades del personal encargado de realizar la recolección de residuos, así como tampoco lleva registro de las operaciones del vehículo recolector o de las novedades que se presenten durante la recolección de residuos sólidos. Por tanto, no hay evidencia documental de cumplimiento de las frecuencias y horarios, así como de las novedades asociadas a situaciones de fuerza mayor y que justifiquen cambios en el esquema de prestación de la actividad.

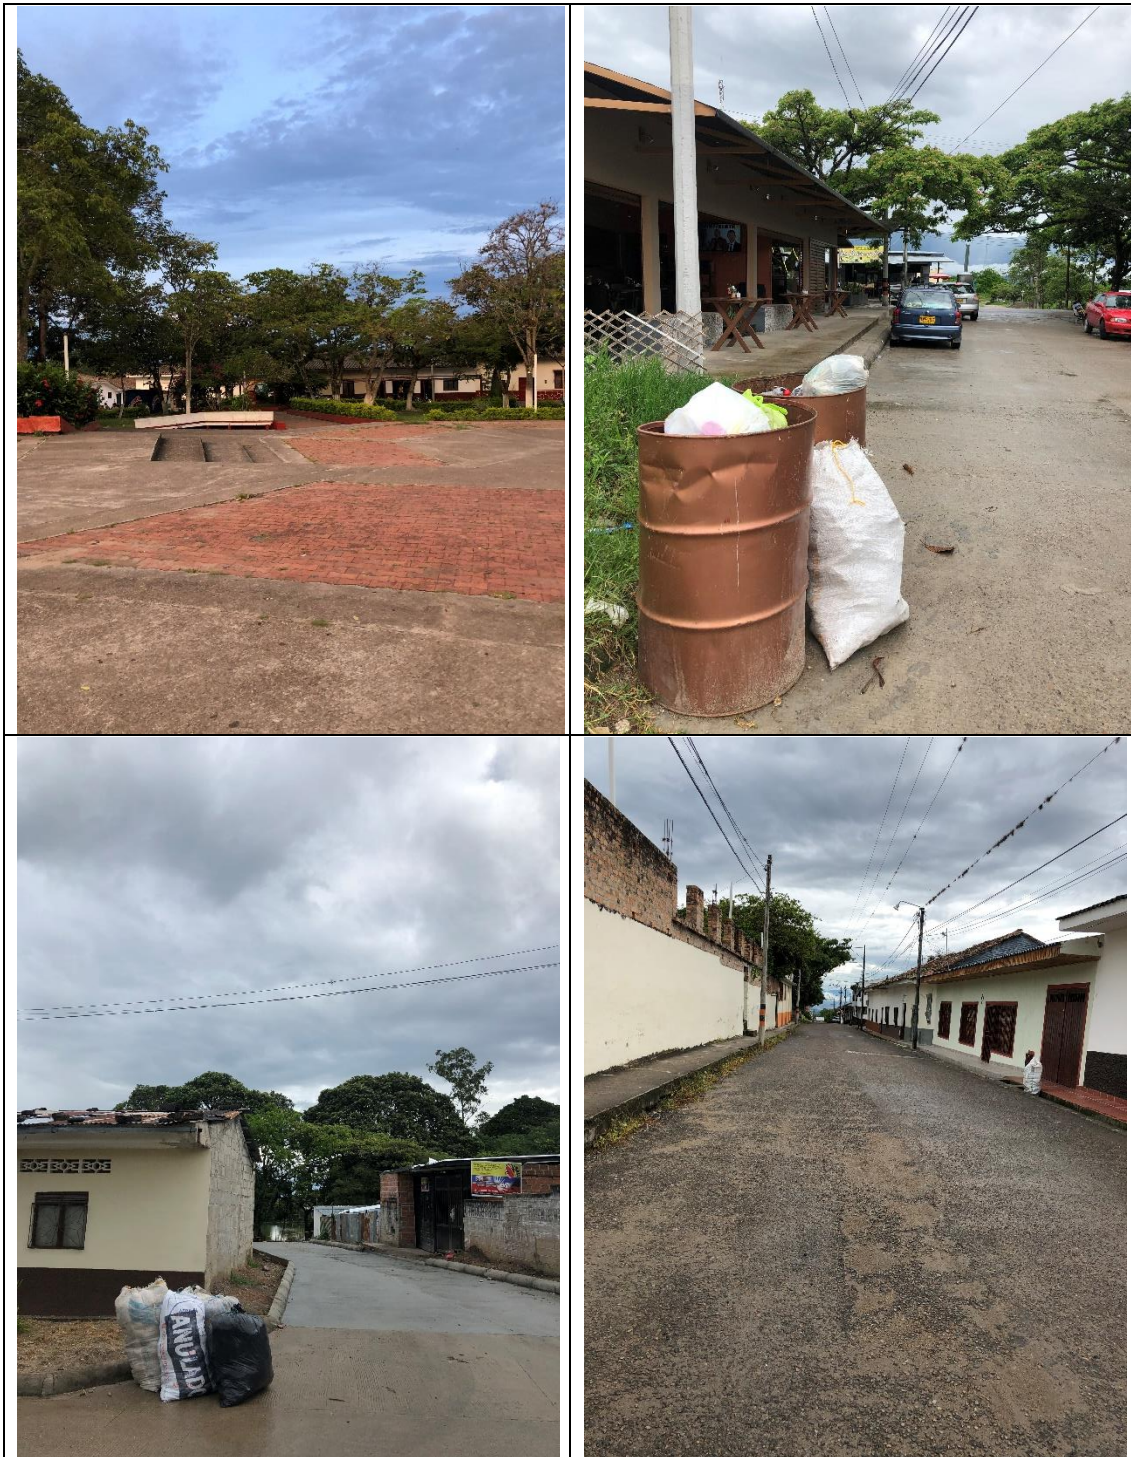
Imagen 13. Estado de limpieza de vías y áreas públicas en el municipio de Altamira.

Manual. Se realiza en las vías adyacentes la vía pavimentada principal del municipio y en el parque principal del municipio.

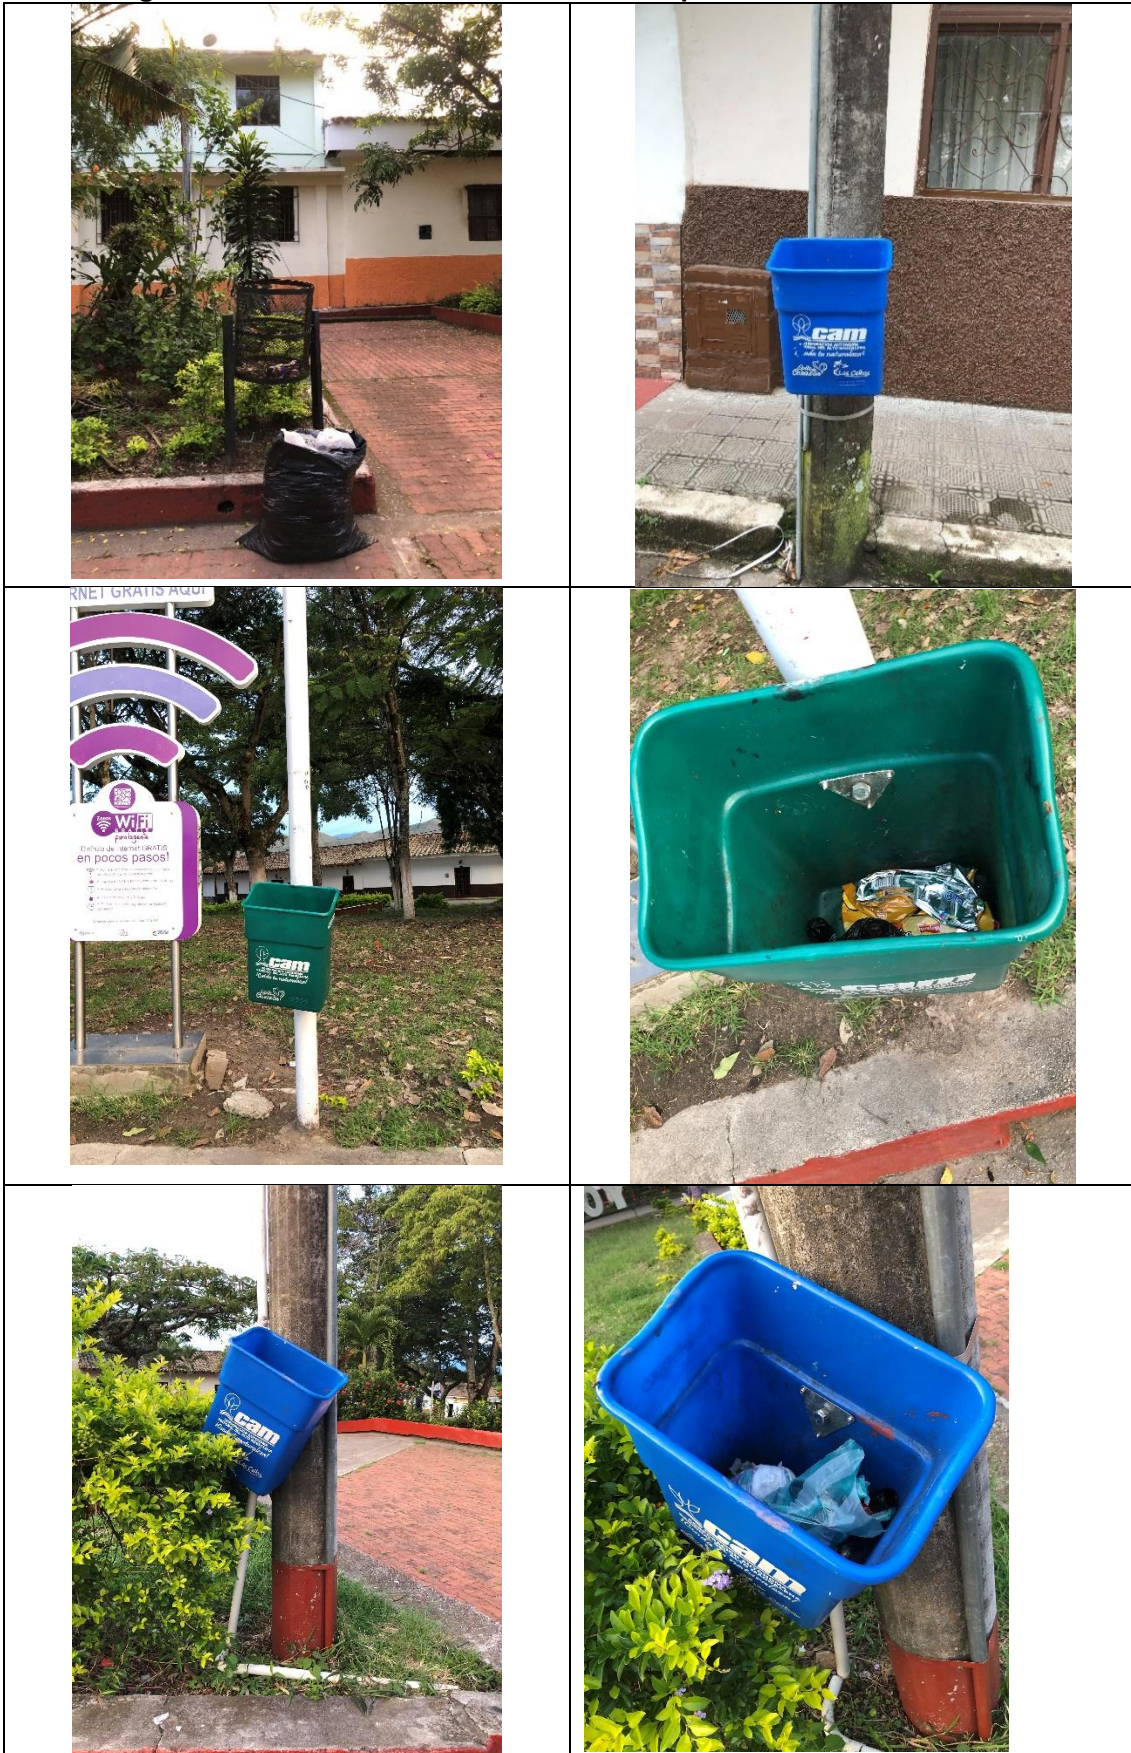
Imagen 14. Instalación de cestas o canastillas públicas de residuos solidos

Al respecto, el prestador tiene bajo su responsabilidad el mantenimiento de las cestas públicas, instaladas por el ente territorial en los parques y vías del municipio.
