**EVALUACIÓN INTEGRAL DEL PRESTADOR  
EMPRESAS PÚBLICAS DE YAGUARA - EPY S.A.  
E.S.P.**

**SUPERINTENDENCIA DELEGADA PARA ACUEDUCTO,  
ALCANTARILLADO Y ASEO**

**EMPRESAS PÚBLICAS DE YAGUARA - EPY S.A. E.S.P.  
ID - 22432**

**ANÁLISIS AÑOS 2017 – 2018**

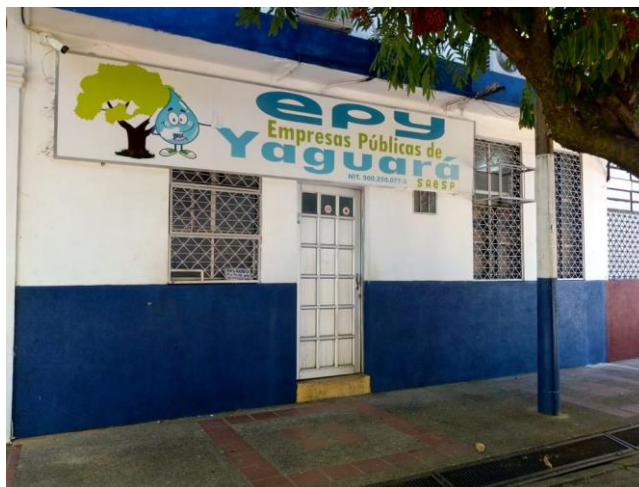
**Fotografía 1 Sede administrativa.**

**Sede Administrativa:** Cuenta con una sede administrativa en el centro del municipio, aledaño al parque principal:

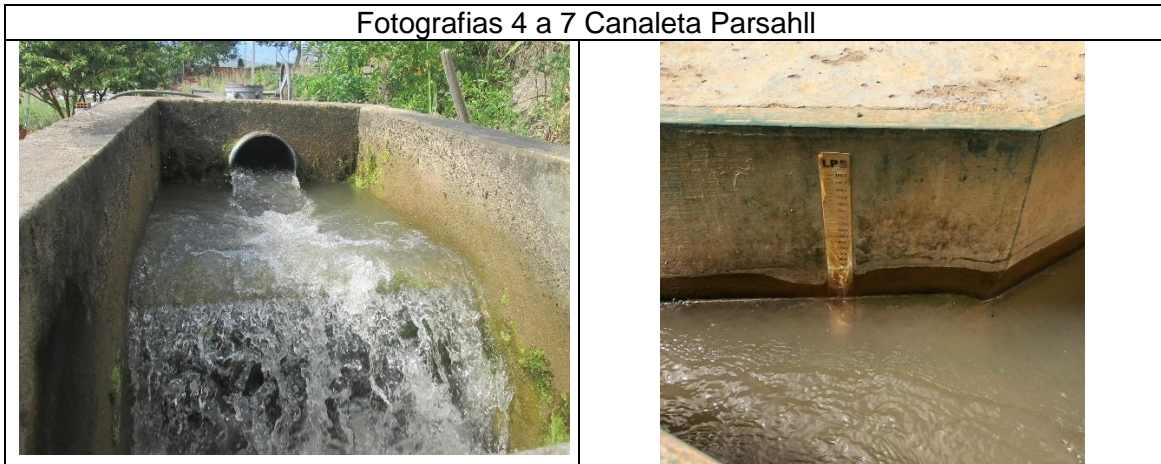
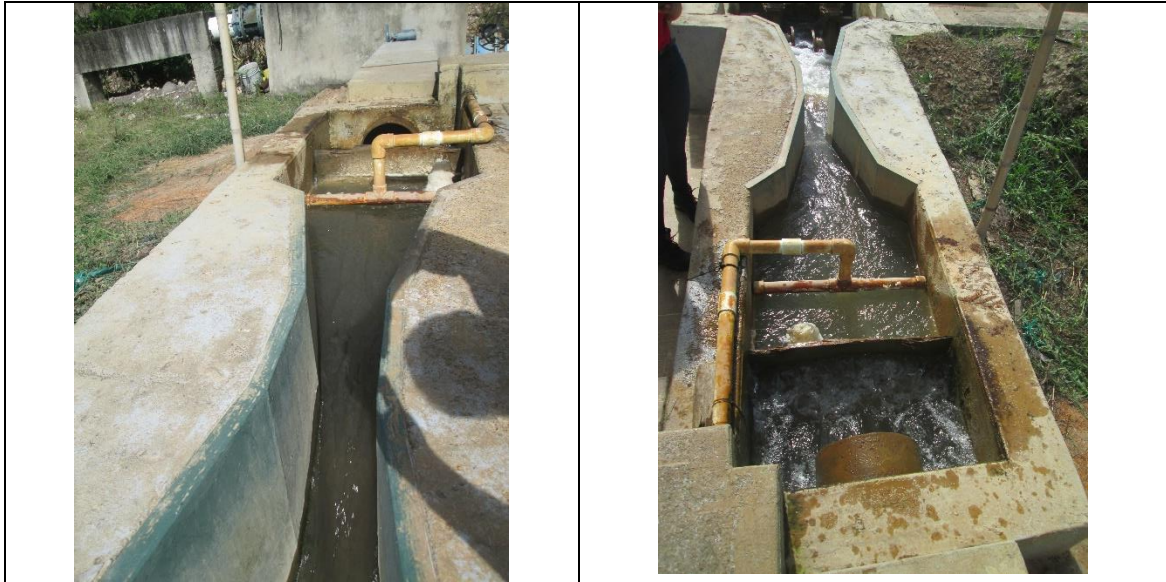
Fotografías 4 a 7 Canaleta Parsahl

- Desinfección: Se utiliza cloro gaseoso como agente desinfectante, almacenado en cilindros de 900 kilogramos de capacidad y dosificado en solución acuosa mediante un clorador que se aplica 1.3 ml.

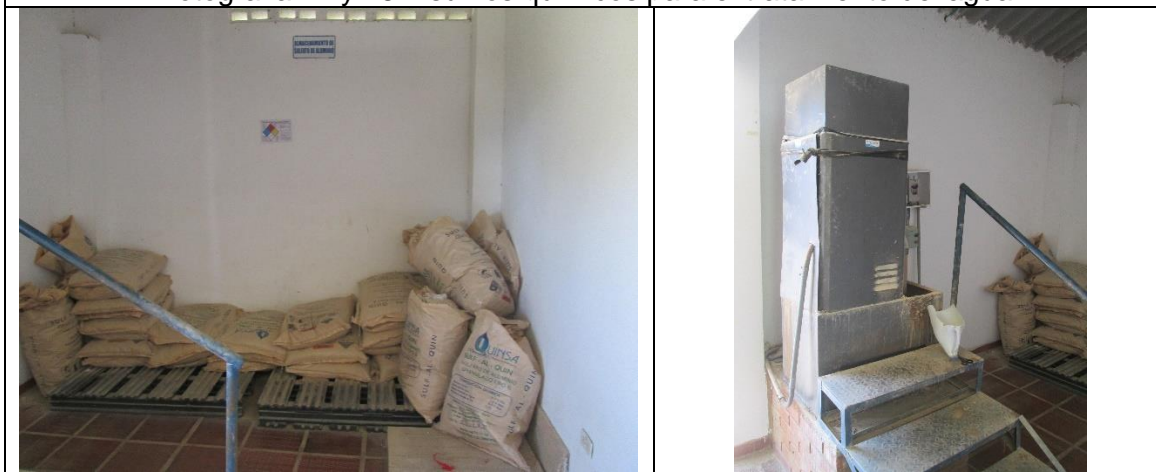
Fotografía 17 y 18 Insumos químicos para el tratamiento del agua

Durante la visita de inspección se verificó el proceso de potabilización del agua en la PTAP, el cual se emplea sulfato de aluminio tipo granulado (102ml) como coagulante, y cloro gaseoso (1.3gr) como desinfectante. El prestador suministra en visita el contrato de suministros de químicos, el cual está sujeto a once (11) meses por un valor de \$ 20.000.000 con la empresa Aguas del Huila S.A. E.S.P.

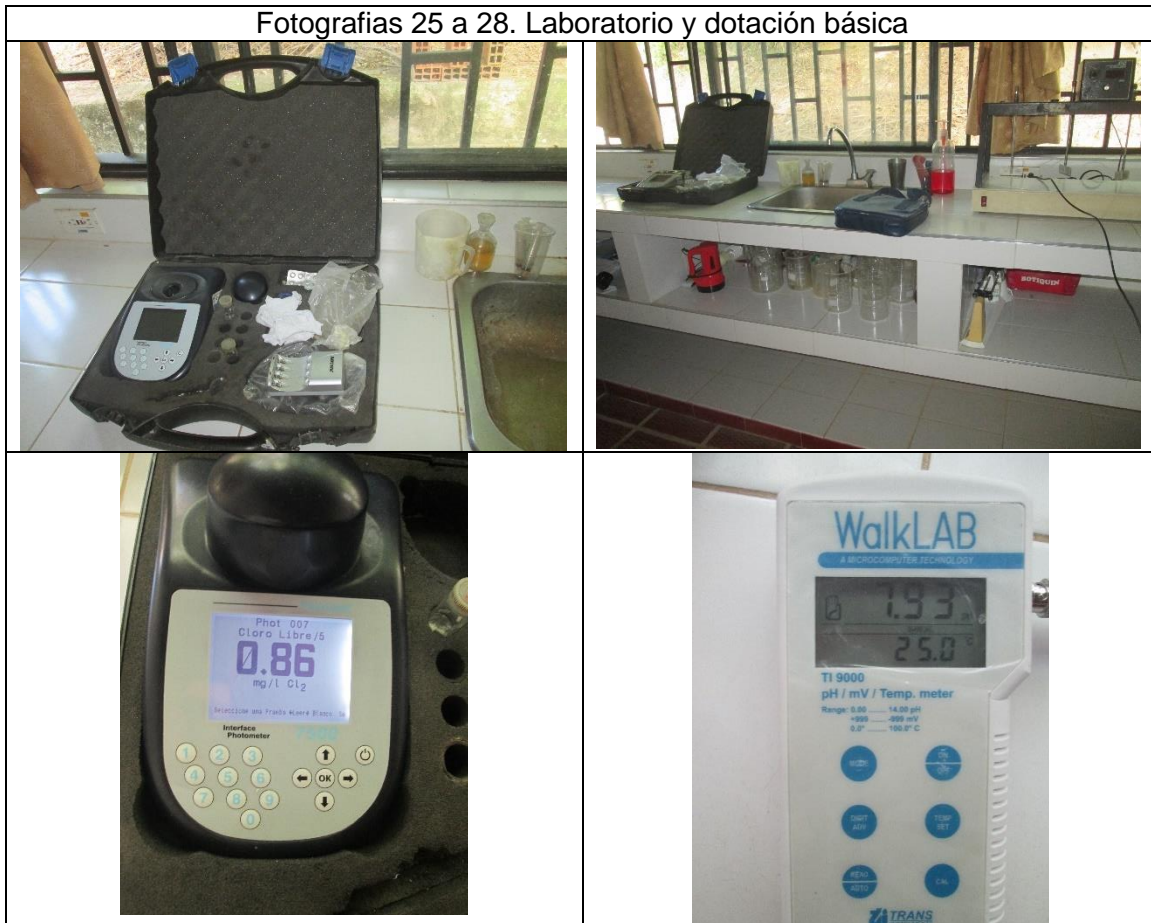
Fotografías 25 a 28. Laboratorio y dotación básica

El laboratorio está ubicado en la caseta de operaciones para realizar los ensayos físico – químicos. Cuenta con equipo para el análisis de características básicas (pH, color, turbiedad, conductividad, cloro residual), para realizar el control diario está dotado con equipo para prueba de jarras, turbiedad, medición de pH, color, cloro residual y alcalinidad.

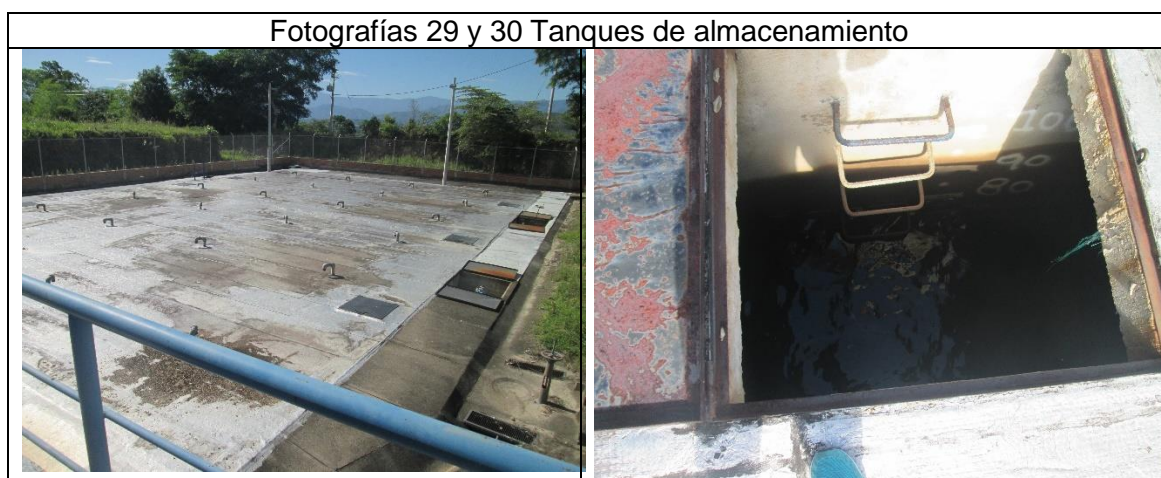
El sistema de almacenamiento está compuesto por tres tanques enterrados, con una capacidad de 250, 300 y 550 m<sup>3</sup> cada uno, están contruidos en concreto reforzado, la capacidad de almacenamiento es de 1458 m<sup>3</sup>. Cada uno de ellos consta de dos válvulas, una para regular la entrada de agua y la otra para regular la salida. Además, cuentan con una válvula de desagüe para efectuar el lavado y una tubería que sirve de rebose. Están ubicados a 100 metros de la salida de planta de potabilización.

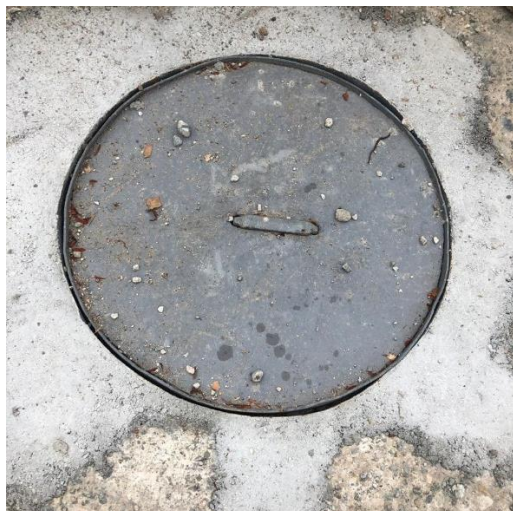
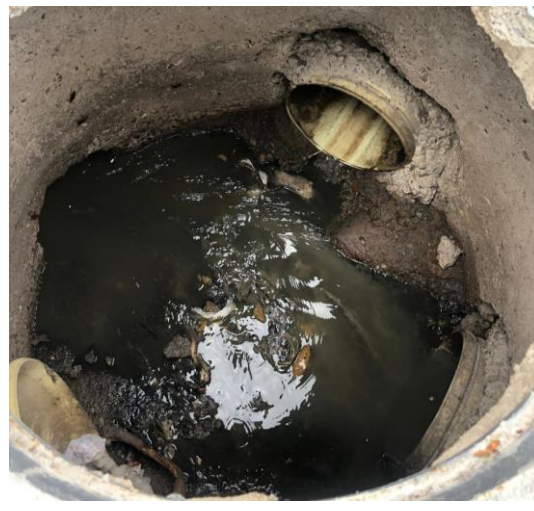
Fotografía 37 y 38 Pozo de inspección Calle 4 con carrera 2

De acuerdo con lo identificado en el desarrollo de la visita del total de los pozos de inspección están en servicio 600, la identificación de los pozos es la siguiente: en cada esquina existe un pozo de inspección, entre esquina y esquina hay un pozo intermedio, es decir cada media cuadra.

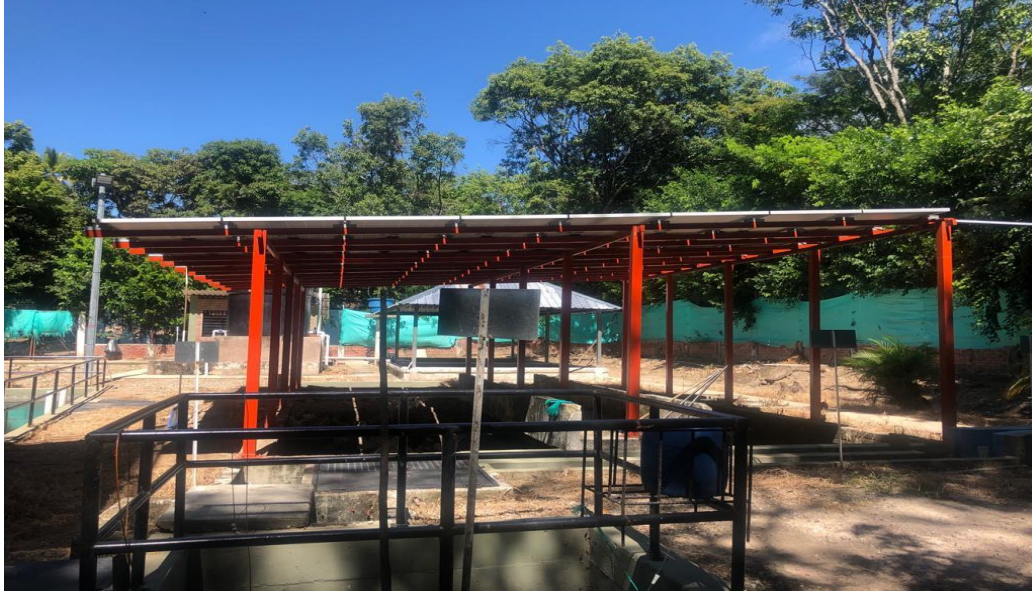
- **Lechos de secado:** son estructuras usadas para realizar la deshidratación de los lodos por medio de la evaporación y la filtración de la fracción líquida del lodo extendido en un lecho de arena y grava. Cada tres días los lodos son retirados de las eras, en forma alternada, para ello se pueden utilizar palas y carretillas para su evacuación hacia el lugar de disposición final.

Fotografía 53 Sistema de Tratamiento de Aguas Residuales del municipio de Yaguará, Huila.

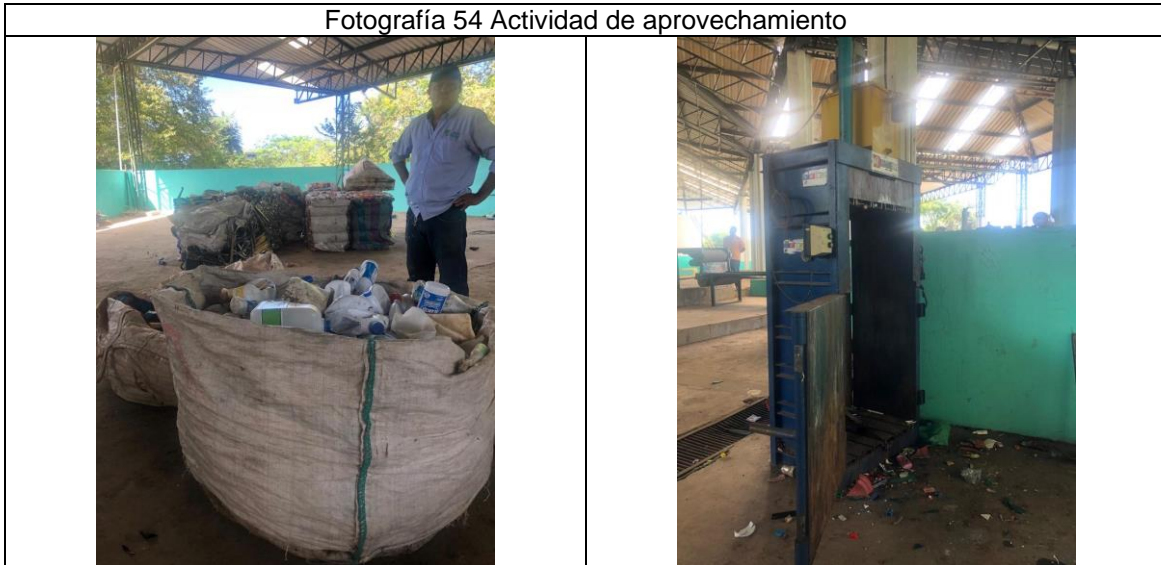
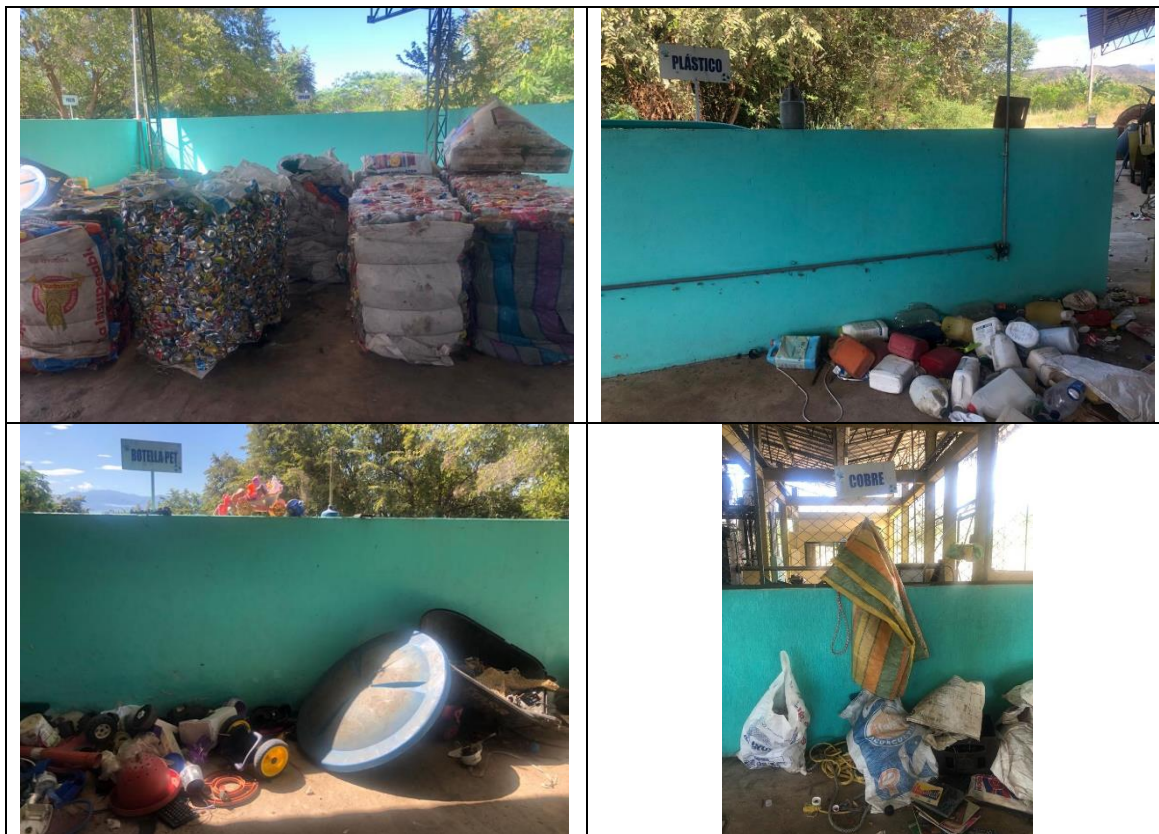
Fotografía 54 Actividad de aprovechamiento

En la visita de inspección se estableció que, si bien se adelantan algunas actividades tendientes a recuperar materiales aprovechables, actualmente se encuentran trabajando 3 personas los cuales se encuentran asociados a EPY, aún no se cuenta con la cadena de actividades que permita valorizar tales residuos e integrarlos a un esquema de economía circular que sea garantía de sostenibilidad financiera de la actividad en el largo plazo.

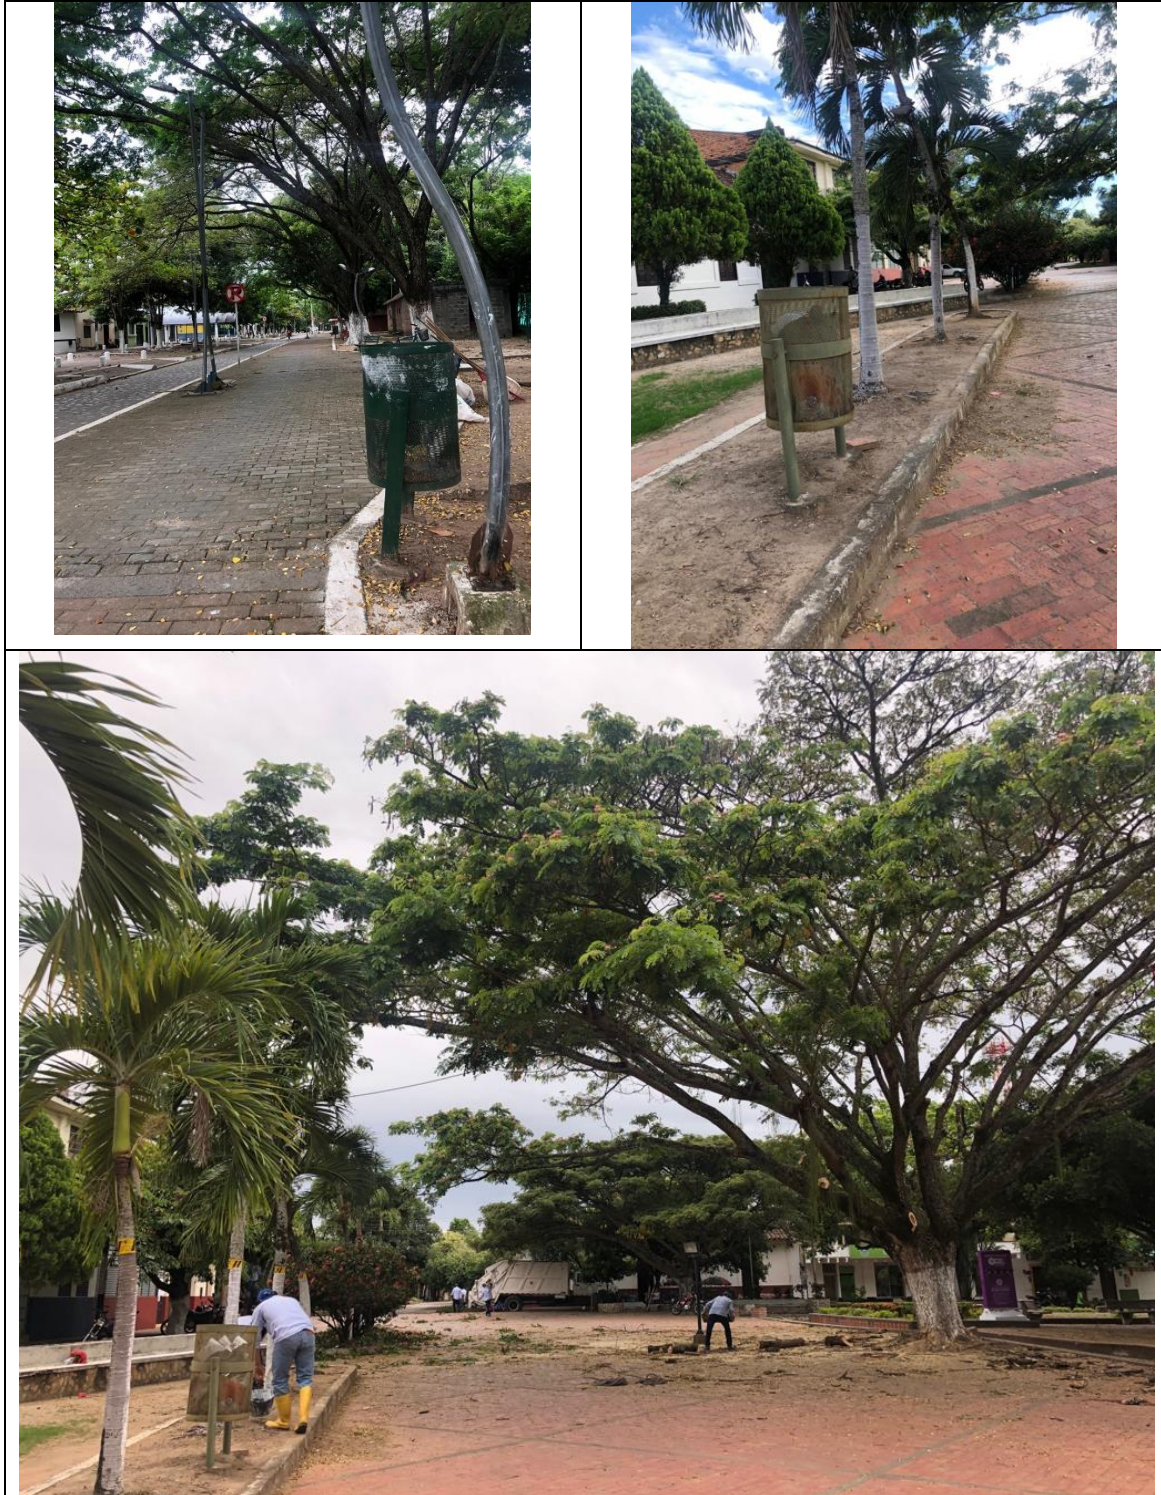
Fotografía 55. Actividad de recolección municipio de Yaguará

EPY, no tiene implementadas planillas u otro instrumento para el registro de las actividades del personal encargado de realizar la recolección de residuos, así como tampoco lleva registro de las operaciones del vehículo recolector o de las novedades que se presenten durante la recolección de residuos sólidos. Por tanto, no hay evidencia documental de cumplimiento de las frecuencias y horarios, así como de las novedades asociadas a situaciones de fuerza mayor y que justifiquen cambios en el esquema de prestación de la actividad.

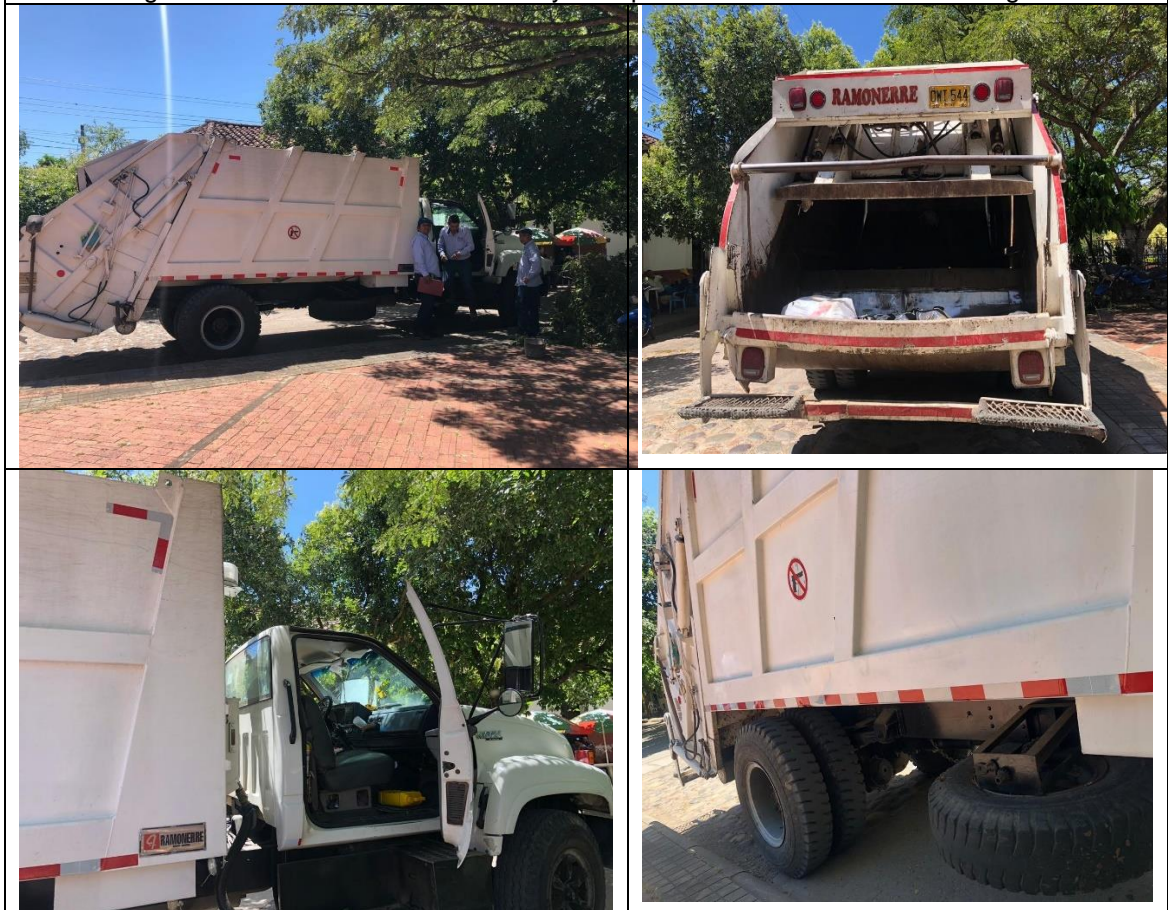
Fotografía 56. Vehículo de recolección y transporte de residuos solidos de Yaguará.

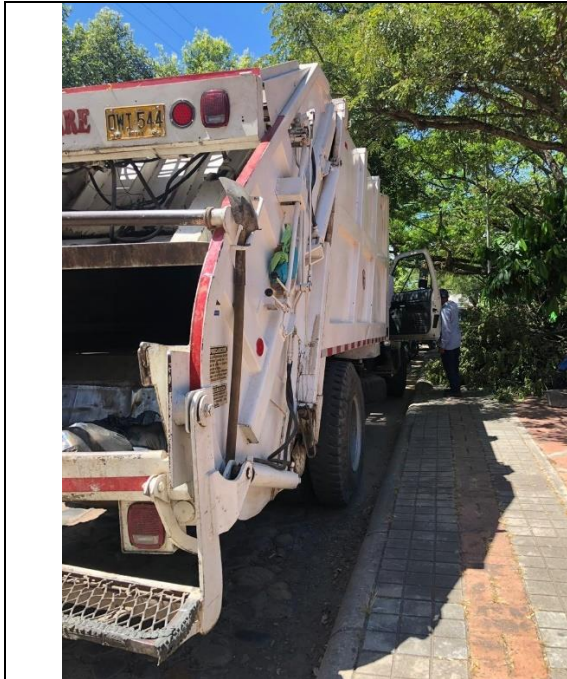
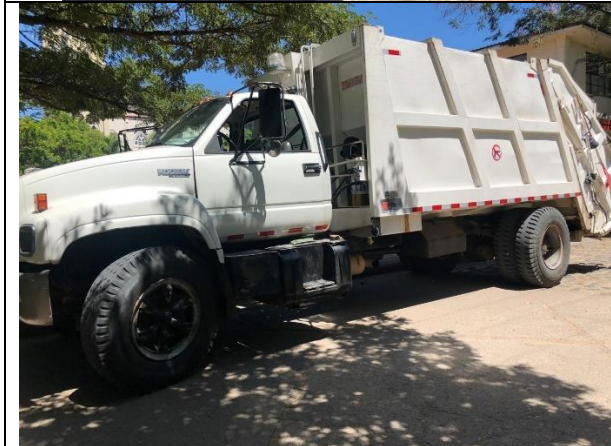
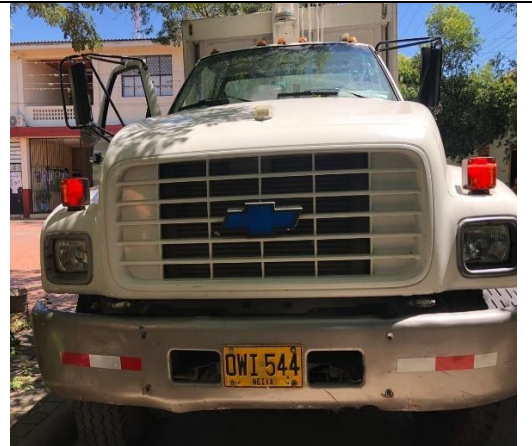
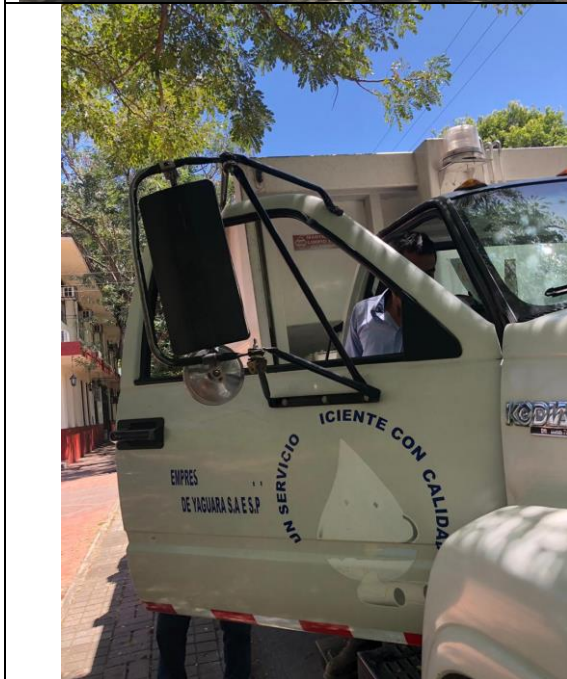
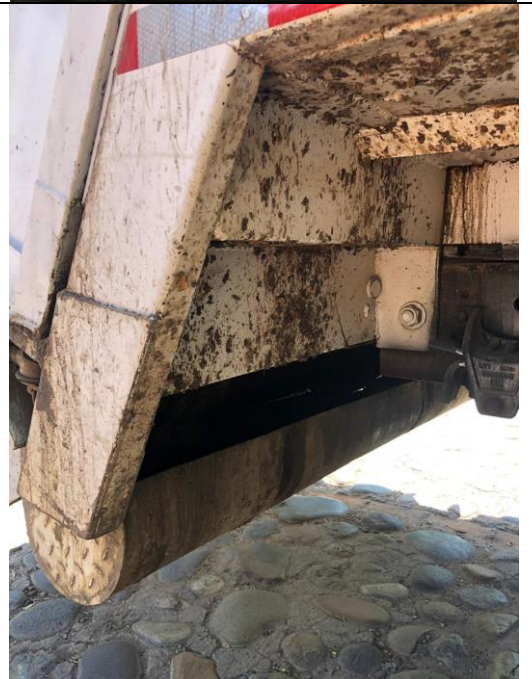
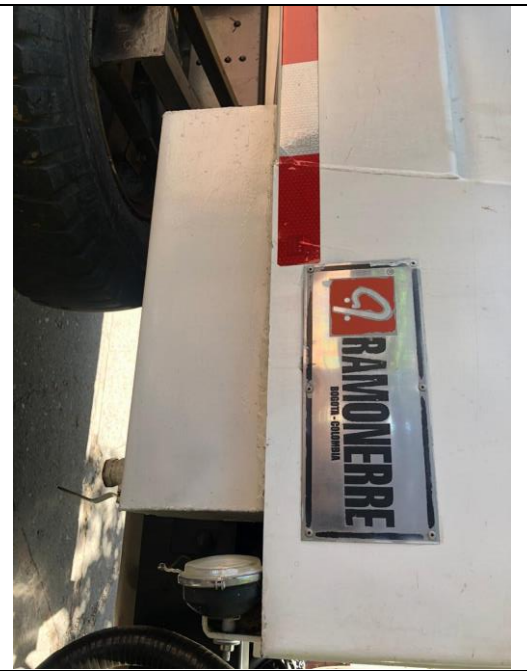
PLACA NO. OW1544

Nº. DE CONTROL 40641611

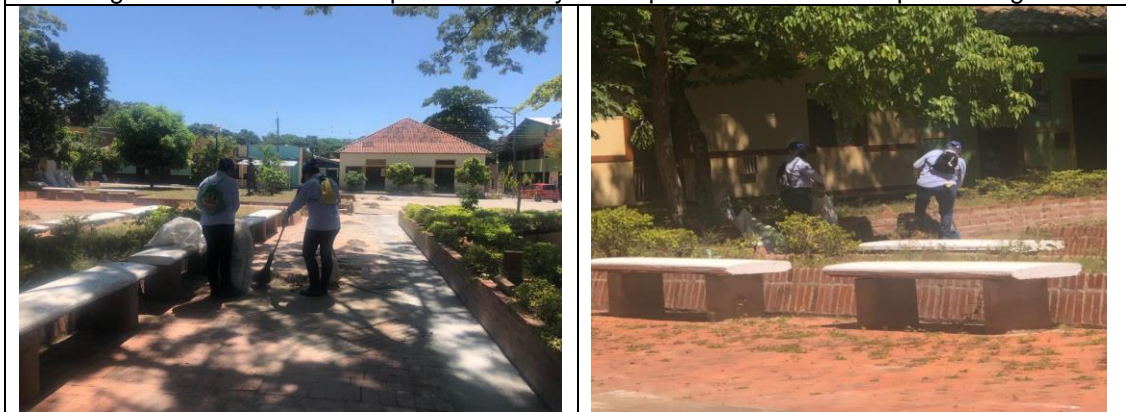
Manual. Se realiza en las vías adyacentes la vía pavimentada principal del municipio y en el parque principal del municipio.

Fotografía 57. Estado de limpieza de vías y áreas públicas en el municipio de Yaguará.

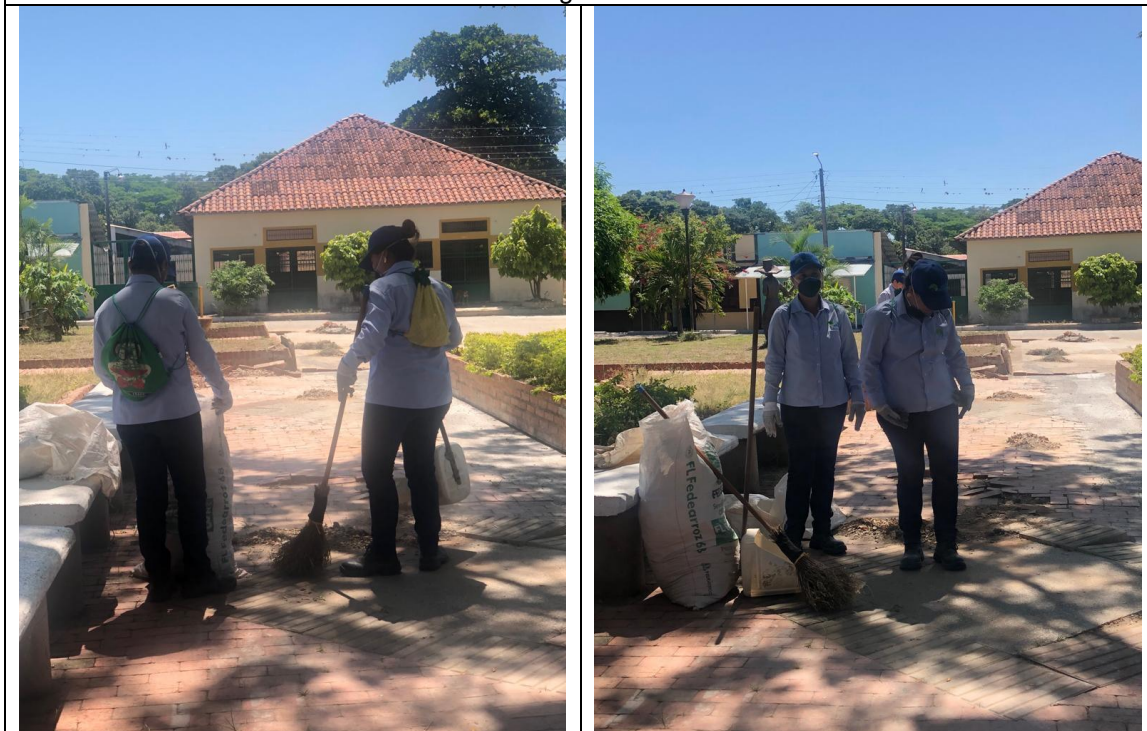
Al respecto, se verificó que los operarios de barrido de EPY cuenta con dotación, y elementos de protección personal. Como elementos de trabajo cuenta con escoba (artesanal), recogedor y bolsas plásticas para contener allí los residuos de barrido; condiciones que resultan limitantes para el desarrollo de la actividad.

Fotografía 58. Equipo suministrado a la auxiliar de barrido y limpieza en el municipio de Yaguará.
