EVALUACIÓN INTEGRAL DE PRESTADORES

EMPRESA INDUSTRIAL Y COMERCIAL DE SERVICIOS PÚBLICOS DOMICILIARIOS DE VILLA DEL ROSARIO – EICVIRO E.S.P

**SUPERINTENDENCIA DELEGADA PARA ACUEDUCTO,
ALCANTARILLADO Y ASEO
DIRECCIÓN TÉCNICA DE GESTIÓN DE ACUEDUCTO Y
ALCANTARILLADO
Bogotá, octubre de 2017**

ANÁLISIS AÑO 2015 – 2016

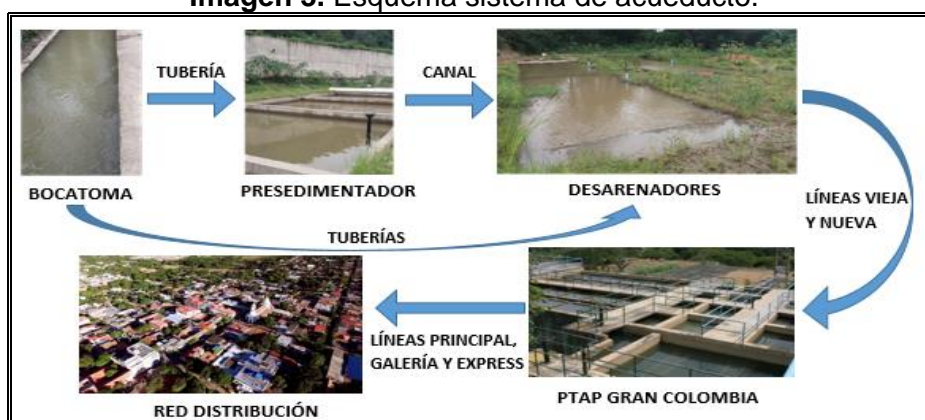
Imagen 3. Esquema sistema de acueducto.

Ahora bien, en términos del sistema de alcantarillado que es operado por EICVIRO E.S.P, el prestador informó en visita que este cuenta con una cobertura 94%. El municipio de Villa del Rosario no cuenta con Sistema de Tratamiento de Aguas Residuales – STAR, y los vertimientos se realizan tanto al río Táchira como a una serie de colectores operados por Aguas Kpital, los cuales descargan al río Pamplonita.

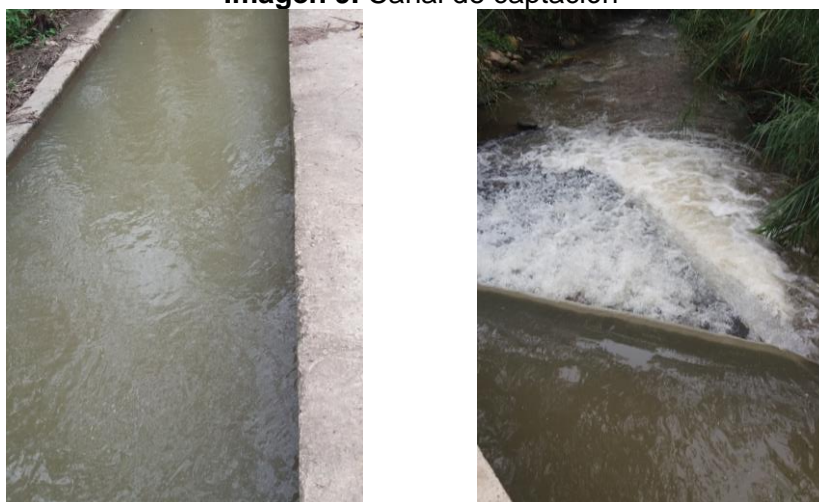
Imagen 9. Canal de captación

El sistema de captación consiste en un canal de captación de 80 metros en concreto que capta el agua de uno de los brazos del río Táchira. En este canal existe una bocatoma superficial de tipo lateral, y el exceso de caudal se retorna al río mediante un canal natural. No se tienen instrumentos de macromedición instalados, por lo que la medición de caudales se realiza mediante una regleta.

a) Canal de captación en concreto. b) Canal de excesos al río Táchira.

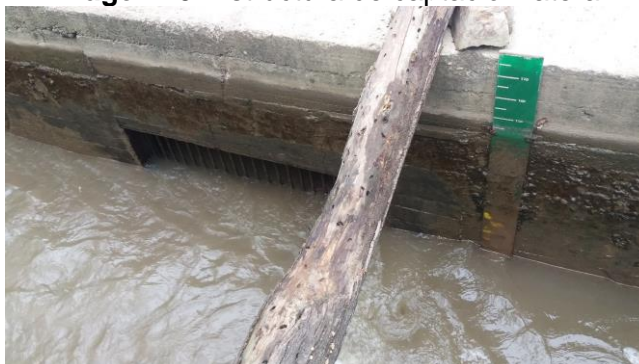
Imagen 10. Estructura de captación lateral

En cuanto al mantenimiento, según informó el prestador se realiza todos los días o cada día de por medio. Este mantenimiento consiste principalmente en la remoción de material de la rejilla en la estructura de captación lateral. El prestador no entregó evidencias de los mantenimientos realizados para poder corroborar la información dada.

En la visita se pudo observar que esta estructura se encuentra en riesgo debido a que se encuentra en la base de un talud vertical con riesgo de deslizamiento por cuya cima transcurre una carretera. En el año 2014 se ejecutó un proyecto en el que se implotaron las rocas en la cima del talud que mayor riesgo generaban. Adicionalmente, se modificó la pendiente de la carretera para evitar que los flujos de agua lleguen hasta el talud y lo debiliten. Sin embargo, el prestador afirmó que el problema persiste.

Al respecto, el prestador informó que la Unidad Nacional de Gestión del Riesgo desarrolló un estudio para brindar una solución definitiva a esta problemática, consistente en construir un muro de contención que estabilice el talud. Esta obra tiene un costo aproximado de 7.000 millones de pesos. Sin embargo, el prestador no conoce el detalle de esta obra.

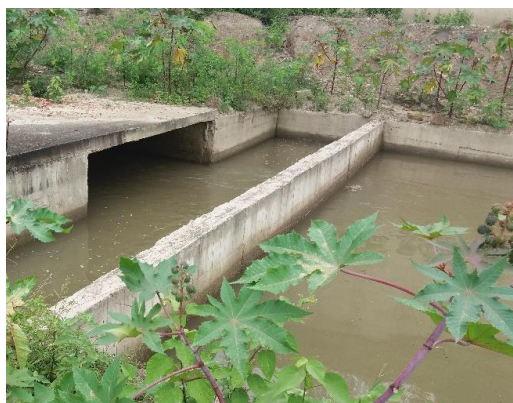
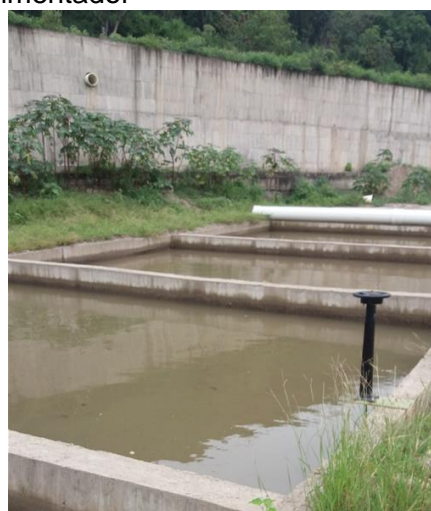
Imagen 12. Presedimentador

El presedimentador entró en operación en diciembre de 2016. El prestador informó que desconoce el caudal de diseño de esta estructura dado que la construcción de esta estructura fue contratada por la Alcaldía de Villa del Rosario mediante contrato de obra pública 0180 de 2011.

a) Entrada al presedimentador.

b) Presedimentador.

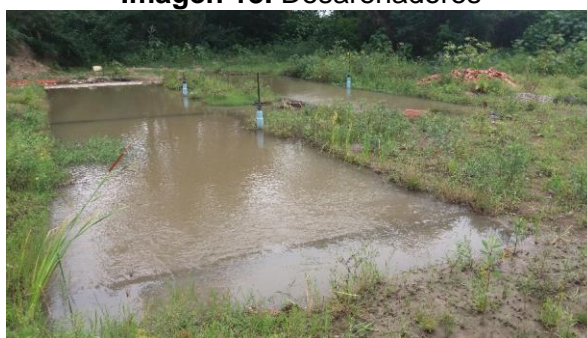
Imagen 13. Desarenadores

El prestador informó que, en época de lluvia, tanto la captación como el presedimentador y los desarenadores se inundan por motivo de su localización en la base del talud, por lo que recibe el agua proveniente de las partes altas de la montaña. Lo anterior se debe a problemas de construcción y en ocasiones, por la falta de mantenimiento (evacuación de lodos).

En cuanto al mantenimiento, el prestador informó que se realiza aproximadamente cada 45 días. Sin embargo, no entregó evidencia alguna durante la visita realizada. Finalmente, durante la visita realizada observamos que el agua en esta estructura se encontraba próxima a desbordarse, tal y como se evidenció en el registro fotográfico anterior.

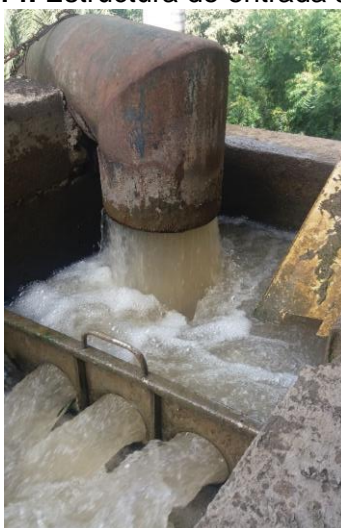
Imagen 14. Estructura de entrada a la PTAP

Las líneas de aducción entregan el agua a una primera estructura de entrada. La línea nueva entrega al agua por encima de la estructura, mientras que la línea vieja entrega el agua desde el fondo de la estructura.

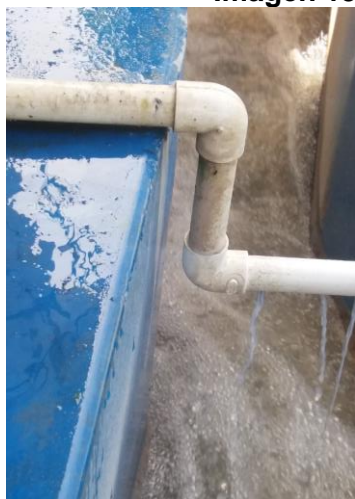
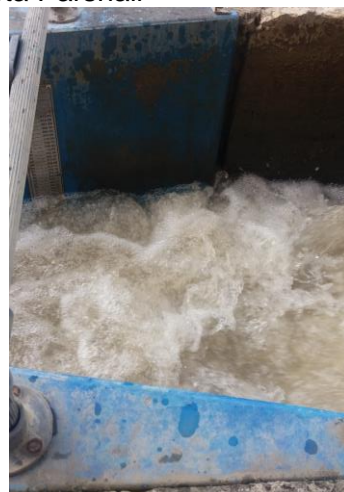
Imagen 15. Canaleta Parshall

No se observaron estructuras de cribado al ingreso de la Planta de Tratamiento de Agua Potable. El agua entra al sistema de tratamiento a través de una canaleta Parshall, la cual cuenta con una regleta para la medición de los caudales de entrada a la planta. Es de aclarar que no se tienen instrumentos de macromedición para la medición de los caudales de entrada.

a) Canaleta Parshall.

b) Regleta de medición.

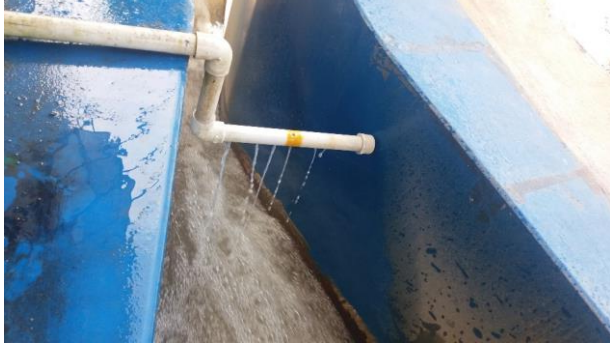
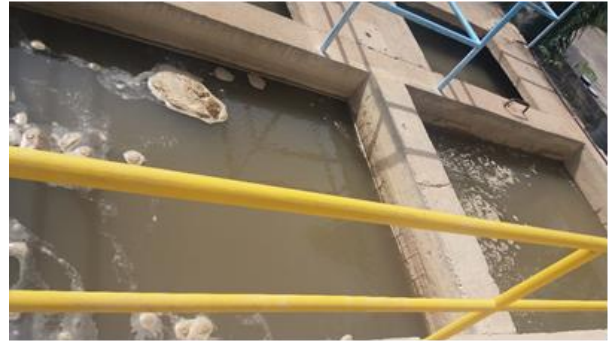
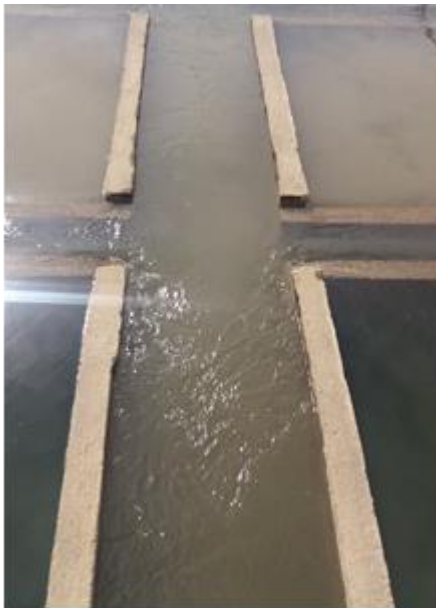
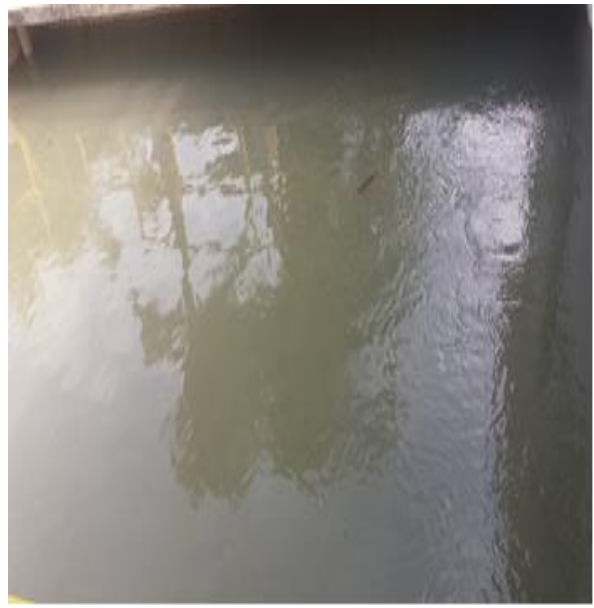
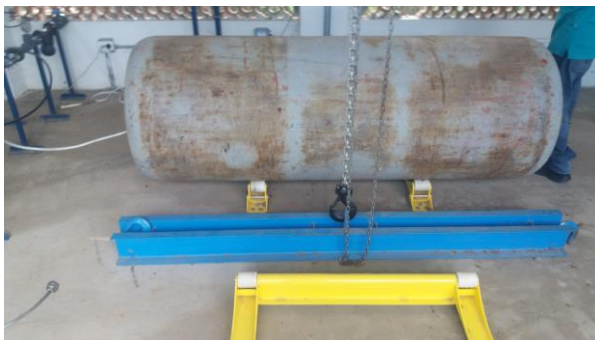
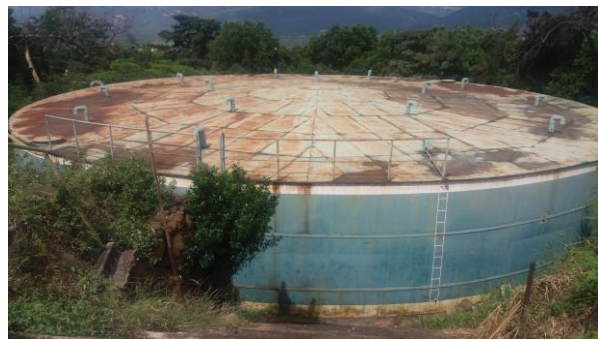
Imagen 17. Elementos de los procesos de tratamiento de la PTAP Gran Colombia

Ahora bien, el agua de la canaleta Parshall se entrega al sistema de tratamiento compuesto por dos trenes de tratamiento, cada uno con 4 unidades de floculación hidráulica, 1 módulo de sedimentación convencional y 2 unidades de filtración con lechos de antracita y arena sílice. Para la desinfección se utiliza cloro gaseoso el cual se adiciona en un tanque de contacto de cloro.

a) Dosificación del coagulante.

b) Floculadores.

c) Sedimentadores.

d) Tanques de filtración.

e) Tanque de cloro gaseoso.

f) Tanque de almacenamiento.

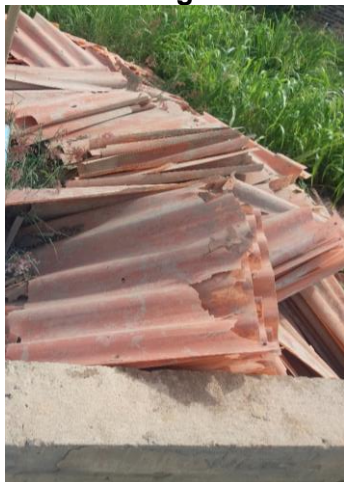
Imagen 18. Láminas de los sedimentadores

Adicionalmente informó que no cuentan con permiso de vertimientos de los lodos del sedimentador. Estos lodos se vierten al sistema de alcantarillado sin que se realice tratamiento alguno.

a) Láminas rotas.

b) Láminas colmatadas de material.

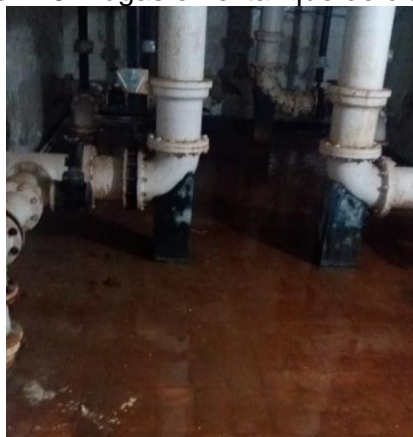
Imagen 19. Fugas en el tanque de cloración

Finalmente, en el tanque de contacto de cloro se observaron fugas de agua en la parte superior del tanque. La adición de cloro se realiza por medio de un sistema automatizado que dosifica el cloro de acuerdo con muestreos que realiza el sistema. El prestador no conoce el tiempo de contacto de cloro en el tanque dado que el proceso se automatizó.

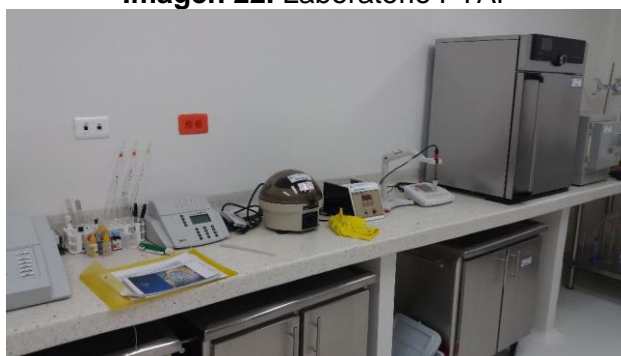
Imagen 22. Laboratorio PTAP

La planta cuenta con un laboratorio que posee los implementos para el procesamiento de las muestras de control de proceso en la planta, cuyo análisis se realiza de manera horaria; de parámetros físico-químicos del agua como pH, turbiedad, color aparente, cloro residual, lo cual se cotejó con las anotaciones de la bitácora. Además, tienen equipos para realizar el análisis microbiológico, pero éste no se realiza por falta de medios de cultivo. Al respecto, el prestador informó que realizó su compra y espera su envío desde Bogotá para comenzar a realizar este análisis.

Dado que la construcción del laboratorio finalizó en septiembre de 2016 y los equipos para el análisis de las muestras llegaron en noviembre de 2016, éste no se encuentra inscrito en el PICCAP y tampoco está autorizado según la Resolución 1615 de 2015. Al respecto, el prestador informó que se encuentra en proceso de indagar el proceso para la inscripción del laboratorio.

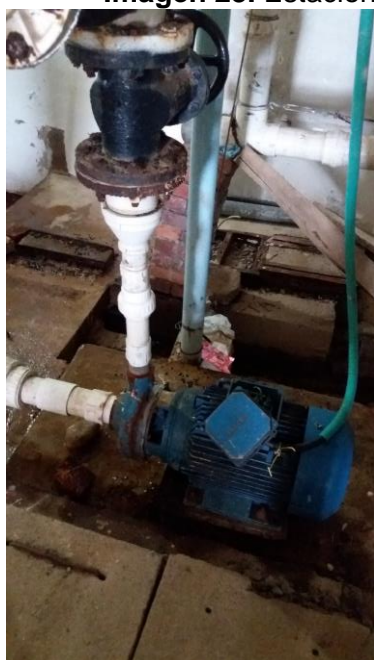
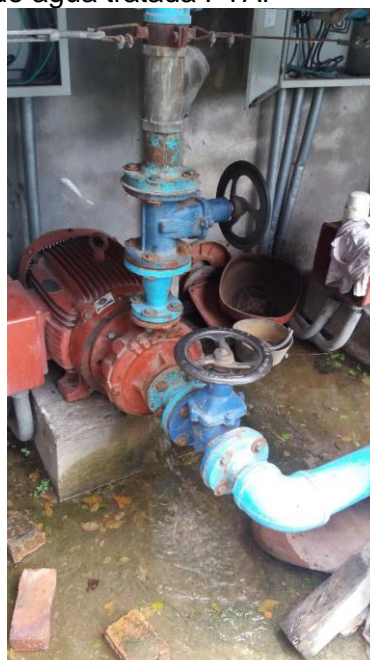
Imagen 23. Estaciones de bombeo de agua tratada PTAP

Existen 3 estaciones de bombeo de agua potable. Dos se encuentran en la Planta de Tratamiento y la última en el tanque Montevideo. En las dos estaciones que se encuentran en la planta se observó la presencia de fugas de agua. En estas estaciones no se tienen instrumentos de macromedición para medir el agua que es conducida a la red de distribución. Por otro lado, el prestador no informó si en la estación de bombeo del tanque Montevideo sí se cuenta con equipos de macromedición.

y mantenimiento. Por otro lado, en las evidencias que el prestador suministró respecto a las actividades de mantenimiento del sistema de acueducto, no se encontraron soportes del mantenimiento realizado a estas estaciones de bombeo.

a) Estación de bombeo PTAP 1.

b) Estación de bombeo PTAP 2.

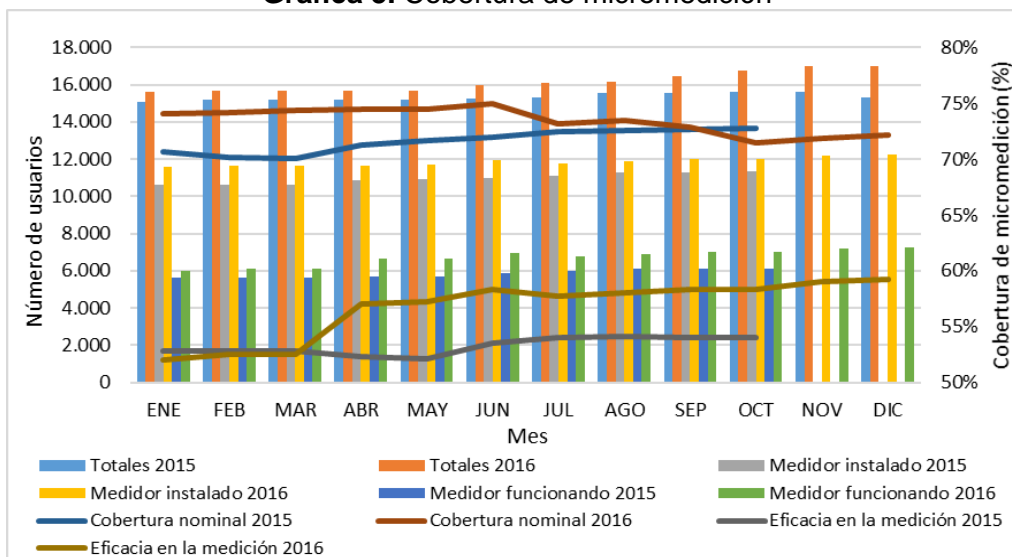
Gráfica 5. Cobertura de micromedición

De acuerdo con la información anterior, la cobertura de micromedición promedio en los años 2015 y 2016 fue de 38,0% y 41,8%, respectivamente. Por otro lado, de acuerdo con la información reportada en el SUI, la cobertura de micromedición en 2015 y 2016 fue del 41,27% y 43,65%, respectivamente, tal y como se evidencia a continuación:

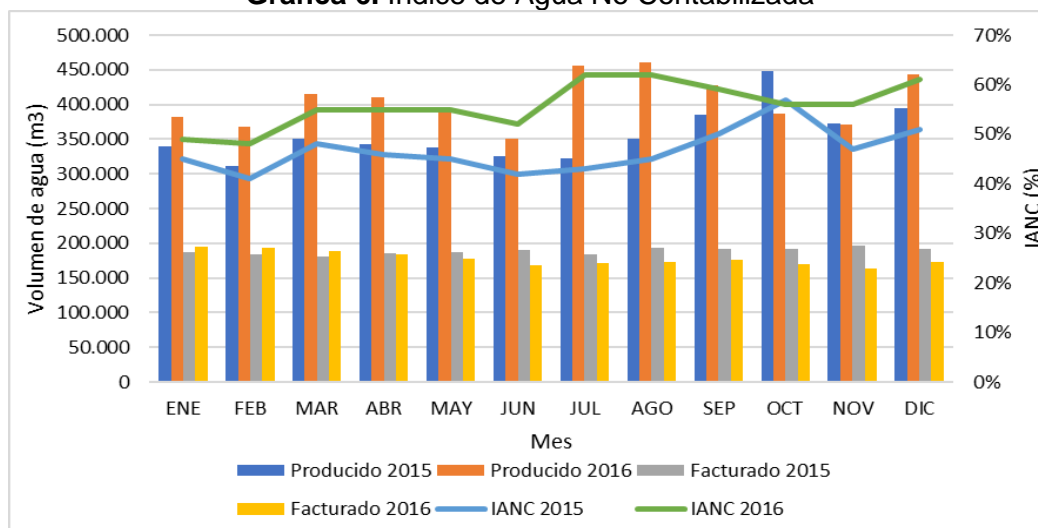
Gráfica 6. Índice de Agua No Contabilizada

Como se observa, el indicador IANC presentado por el prestador muestra unos altos niveles de pérdidas, muy por encima del 30% especificado por la regulación tarifaria

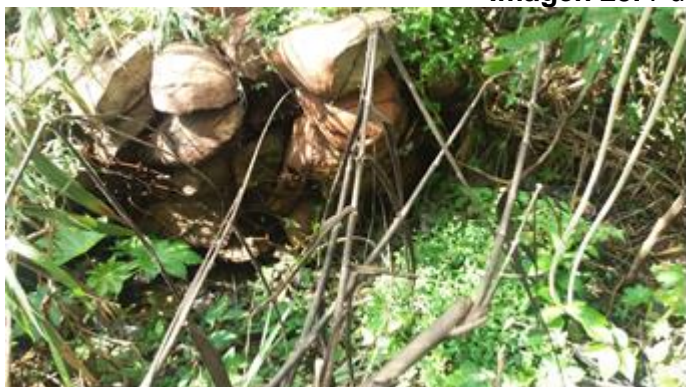
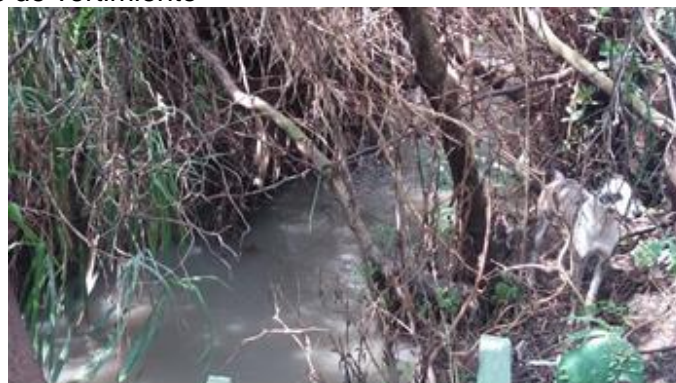
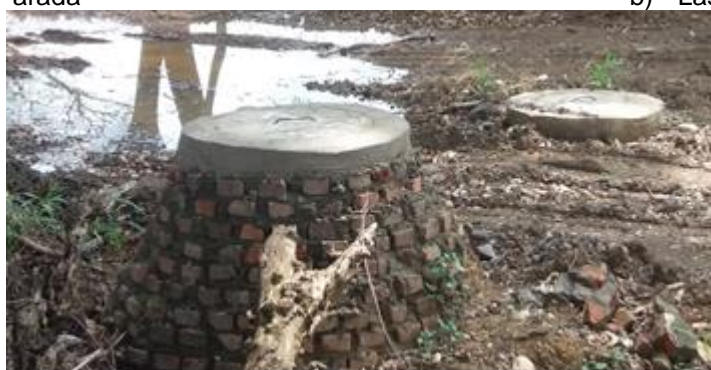
Imagen 25. Puntos de vertimiento

Las aguas que llegan a este pozo son descargadas a una serie de colectores que son operadas por Aguas Kpital, y que sí descargan al río Pamplonita. El prestador realiza la caracterización de las aguas residuales en este pozo y realiza los pagos correspondientes, mientras que Aguas Kpital realiza la caracterización aguas abajo, y le resta la carga proveniente de Villa del Rosario para realizar los pagos correspondientes.

a) La Parada

b) Las Palmas.

c) Pozo de inspección.
