**EVALUACIÓN INTEGRAL DE PRESTADORES
EMPRESA DE ACUEDUCTO, ALCANTARILLADO Y
ASEO DE MANAURE E.S.P.**

**SUPERINTENDENCIA PARA ACUEDUCTO,
ALCANTARILLADO Y ASEO
GRUPO PEQUEÑOS PRESTADORES
Bogotá, diciembre de 2017**

EMPRESA DE ACUEDUCTO, ALCANTARILLADO Y ASEO DE MANAURE E.S.P.
ID 20034
ANÁLISIS 2015-2016

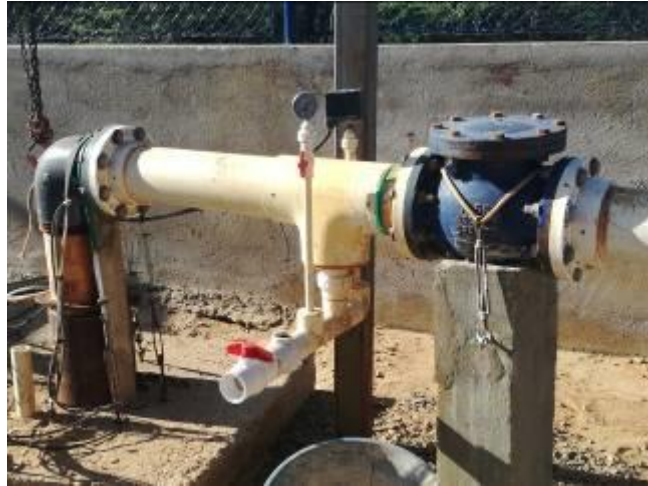
Imagen 5. Pozo número 5.

De acuerdo a la información suministrada en visita de junio 2017, la Empresa de Acueducto, Alcantarillado y Aseo de Manaure E.S.P cuenta con seis pozos de captación para la zona urbana, de los cuales cinco se encuentran en operación, cuatro son alimentados por energía convencional y el quinto con energía fotovoltaica. Las características se encuentran en la Tabla 9. Todos los pozos profundos cuentan con caseta protectora en mampostería y puerta con candado, en general en buen estado. Para la operación de los pozos AAA Manaure maximiza la del Pozo 5, debido a que la fuente de energía es solar y eso genera menores costos.

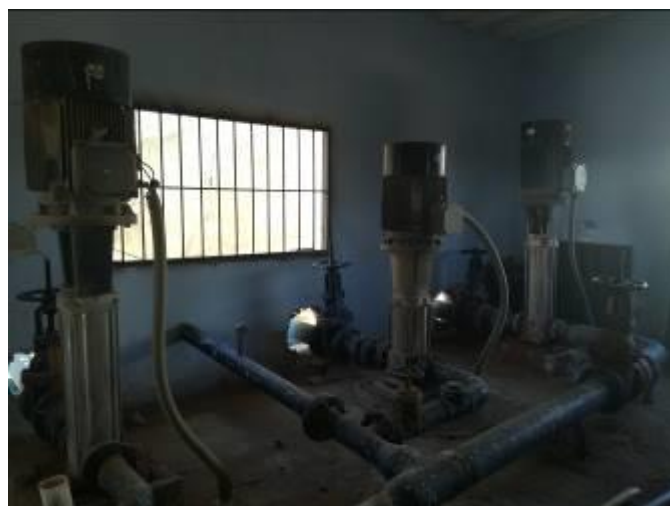
Imagen 9. Cuarto de bombeo agua cruda ubicado en Casa Azul.

En la visita de inspección realizada en el año 2017 se encontró que el agua es bombeada desde el punto denominado Casa Azul hacia la Planta de Tratamiento de Agua Potable que está localizada a una distancia de 11 km aproximadamente. La tubería es de polietileno de alta densidad con diámetro de 6 pulgadas. El gerente de la empresa manifestó durante la visita de inspección que existen pérdidas de agua cercanas al 80% en esta línea, debido a las diferentes conexiones fraudulentas que realizan los pobladores (indígenas y nativos) que habitan a los alrededores de la línea de aducción.

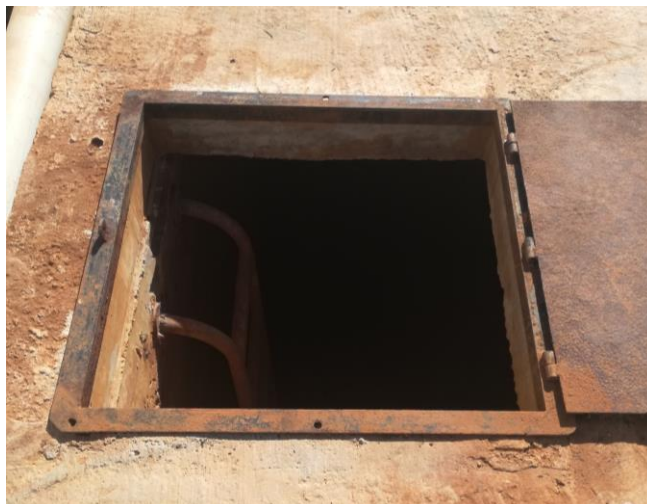
Imagen 15. Estado de los tanques de almacenamiento agua cruda.

Se tiene un tanque de almacenamiento de agua cruda con capacidad de 400 m³ desde donde el agua es bombeada a la planta de tratamiento. Adicionalmente, se tienen dos tanques de almacenamiento de agua potable con capacidad de 620 m³ en total, en condiciones de funcionamiento regular debido a la corrosión.

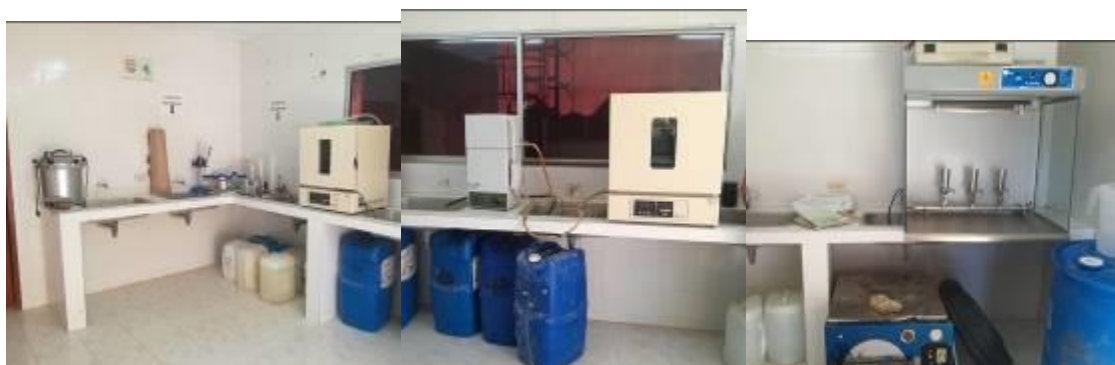
Imagen 17. Laboratorio PTAP.

El laboratorio está dotado con instrumentación especializada, sin embargo, se manifiesta que no han sido utilizados. Los parámetros de calidad de agua que son evaluados son: Turbiedad, pH y Cloro, se cuenta con kits básicos para realizar estas pruebas.

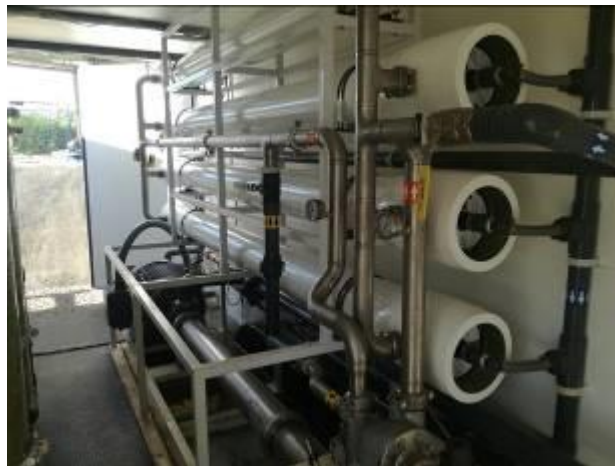
Imagen 19 Imagen 17. PTAP UNGRD ósmosis inversa.

En la PTAP Casa Azul se evidenció que cuentan con dos sistemas de tratamiento de tipo osmosis inversa, los dos sistemas se encontraban fuera de operación en el momento de la visita del año 2017 uno debido a un daño ocasionado en uno de los filtros y el otro a la espera de mantenimiento.

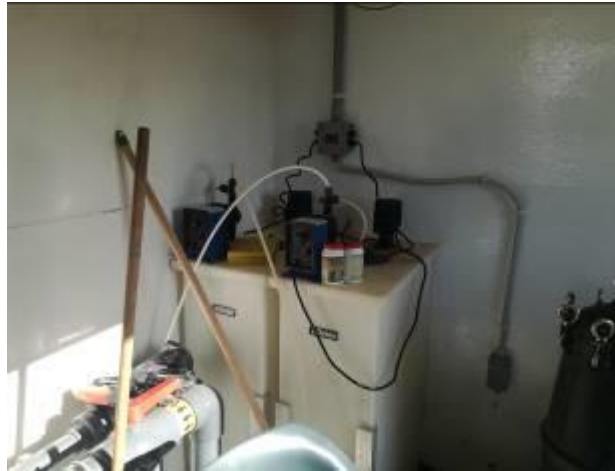
Imagen 21. PTAP UNGRD dosificadores de químicos.

El agua tratada en la PTAP de la UNGRD, se suministra mediante un sistema de válvulas para el llenado de tanques unitarios a la comunidad rural cercana, no cuenta con macromedición ni laboratorio. Los dosificadores de químicos están etiquetados como *Antiscalant* y *DS-chlorination*

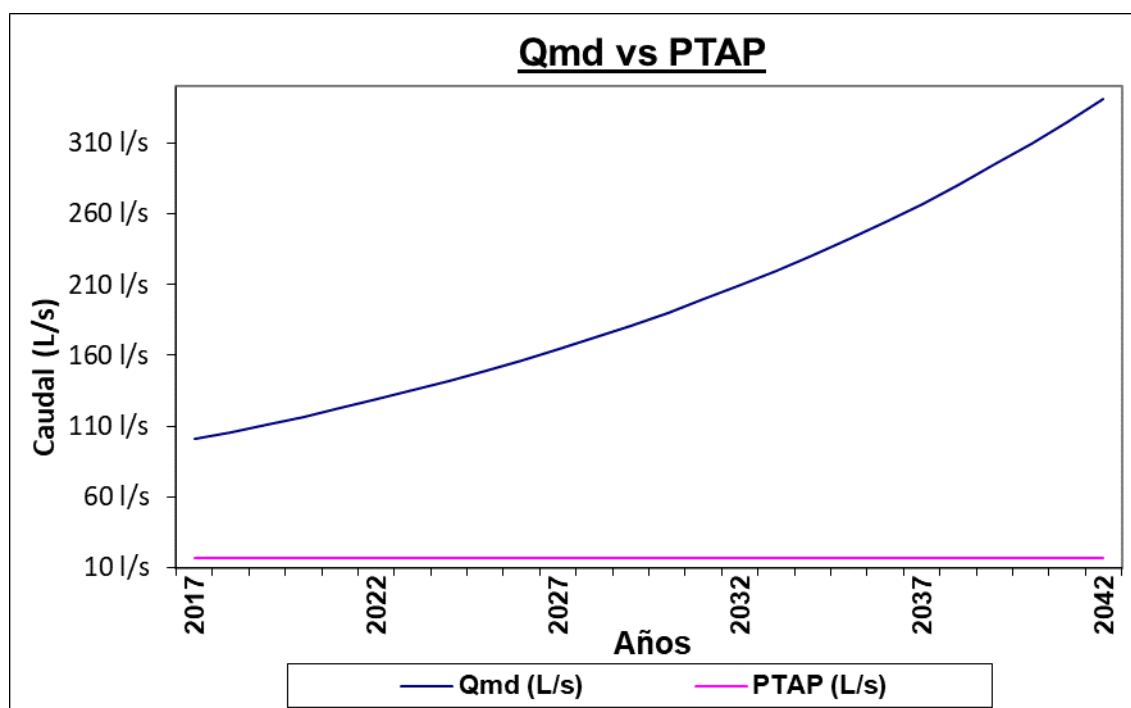
Gráfica 2. Caudal medio diario vs caudal tratado por la PTAP

De acuerdo a lo anterior, se observa que la Empresa de Acueducto, Alcantarillado y Aseo de Manaure E.S.P no cuenta con capacidad suficiente para tratar el agua requerida en la zona urbana del municipio de Manaure. De igual manera, la captación real es muy inferior a la teórica e inferior al caudal medio diario para atender a la población.

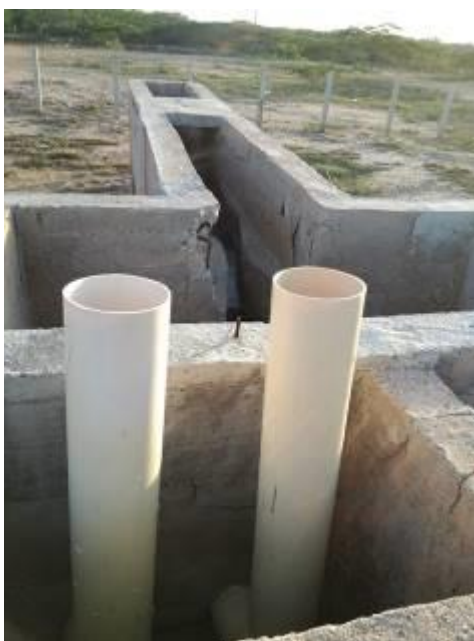
Imagen 29. Estructura de entrada Sistema de tratamiento de agua residual.

En la visita realizada durante junio de 2017 se evidenció que el agua llega a través de un colector al sistema de tratamiento de aguas residuales, este consta de canaleta parshall, desarenador, cámara de repartición, tres lagunas de oxidación: una facultativa y dos de maduración. Una vez termina el proceso de tratamiento, y, mediante una cámara de recolección se envía el agua por una tubería en PVC a lo largo de unos 500 m hasta el descole frente al mar. El prestador manifestó en visita de inspección que el caudal de diseño es de 5.22 L/s.

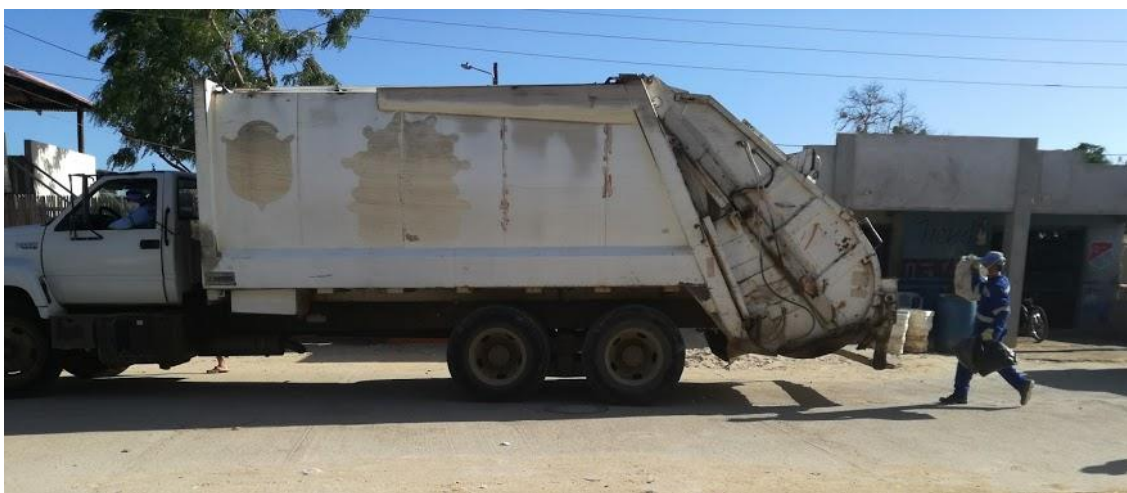
Imagen 33. Vehículo compactador y personal actividad de recolección.

En la visita de inspección de junio de 2017 se observó que la recolección en la zona urbana se lleva a cabo en un vehículo compactador con capacidad de 25 yardas. En deteriorado estado, sin logos de la empresa ni del municipio y sin placa visible. Así mismo, el prestador manifestó que en la zona rural los residuos son recolectados en una volqueta, pero no presentó mayor información del vehículo.

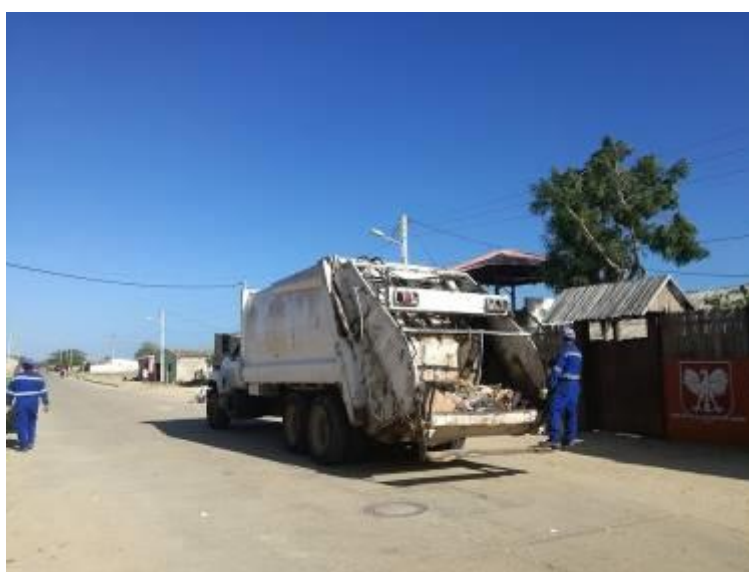
Imagen 34. Vehículo compactador y personal actividad de recolección.

- En la visita de inspección de junio de 2017 se observó que la recolección se lleva a cabo en un camión compactador con capacidad de 25 yardas. En deteriorado estado y sin logos de la empresa ni del municipio, y sin placa visible contrario a lo establecido en el artículo 2.3.2.2.2.3.36 del decreto 1077 de 2015.
