# **EVALUACIÓN INTEGRAL DE PRESTADORES**

**PROACTIVA AGUAS DE MONTERÍA S.A. E.S.P.**

**SUPERINTENDENCIA DELEGADA PARA ACUEDUCTO,  
ALCANTARILLADO Y ASEO  
DIRECCIÓN TÉCNICA DE GESTIÓN DE ACUEDUCTO Y  
ALCANTARILLADO  
Bogotá, mayo de 2018**

## ANÁLISIS AÑOS 2015, 2016 y 2017

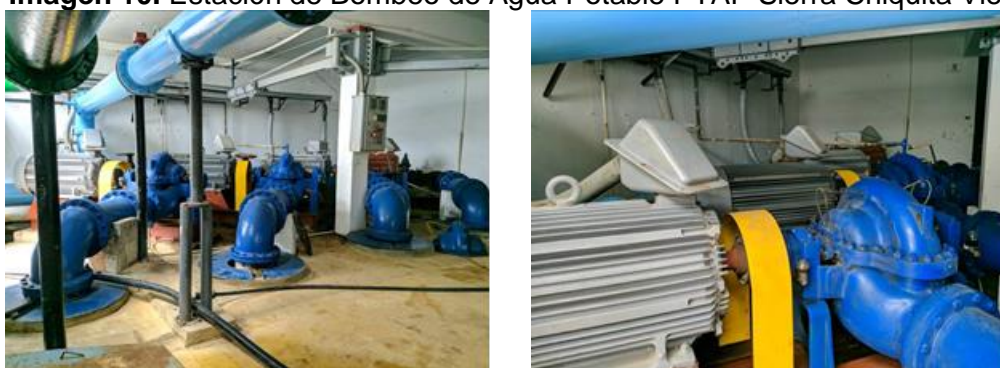
**Imagen 10.** Estación de Bombeo de Agua Potable PTAP Sierra Chiquita Vieja

Finalmente, en cuanto al mantenimiento de este sistema, el prestador manifestó que éste se realiza de acuerdo con lo establecido en el programa de mantenimientos. Adicionalmente, el prestador suministró copia del programa de mantenimiento electromecánico para las vicencias bajo análisis. Sin embargo, no remitió soportes de estas actividades.

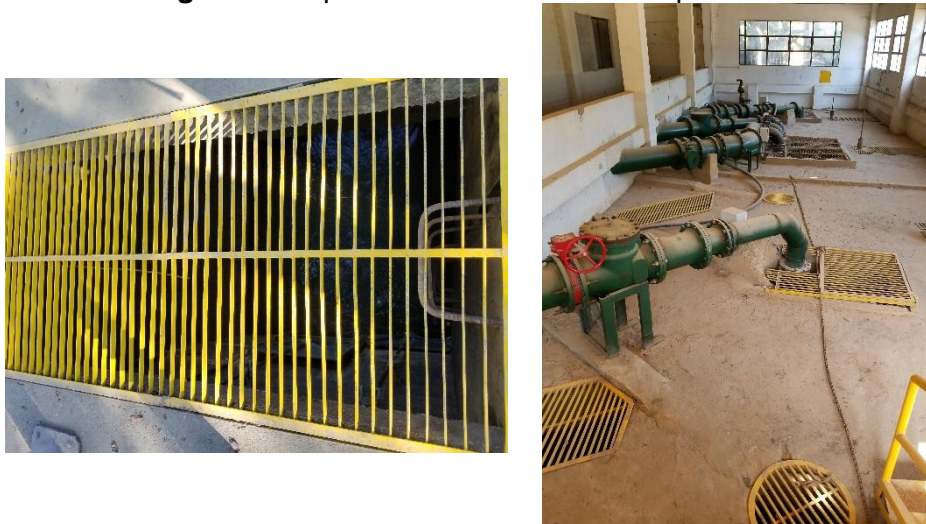
**Imagen 12.** Captación sistema Sierra Chiquita Nueva

a) Captación Sierra Chiquita Nueva.                      b) Sistema de bombeo.

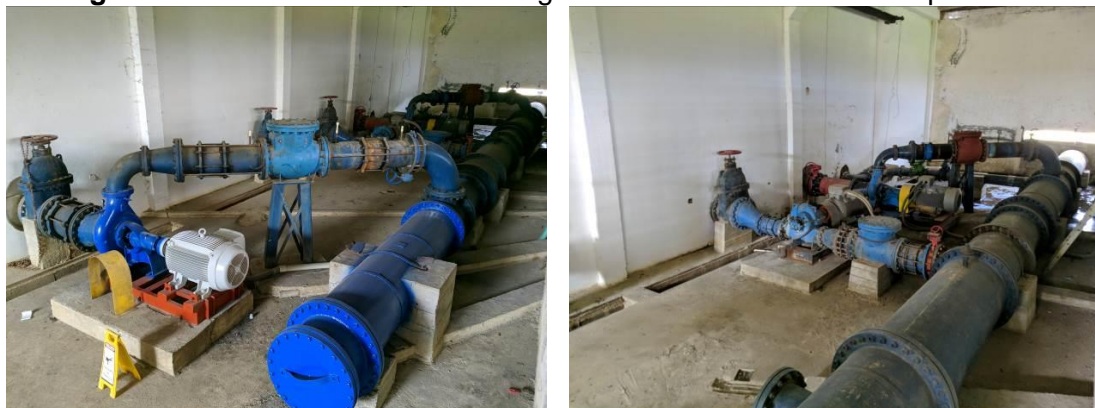
**Imagen 17.** Estación de Bombeo de Agua Potable PTAP Sierra Chiquita Nueva

Por último, en cuanto al mantenimiento de este sistema, el prestador manifestó que se realiza de acuerdo con lo dispuesto en el programa de mantenimientos. Adicionalmente, el prestador suministró copia del programa de mantenimiento electromecánico para las vigencias bajo análisis. Sin embargo, no remitió soportes de estas actividades.

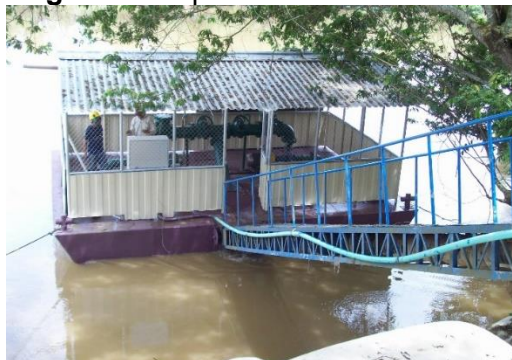
**Imagen 23.** Captación sistema Garzones

La captación para la PTAP Garzones se realiza mediante una barcaza flotante, en la cual se tiene un sistema de bombeo. El sistema de bombeo consiste en dos equipos con bombas centrífugas de eje libre con motores de 25 hp.

Ahora bien, en la visita realizada el día 22 de febrero de 2018 se evidenció que este sistema de bombeo no cuenta con sistema eléctrico alterno. Por otro lado, se evidenció que se realiza la medición de caudal captado y tratado.

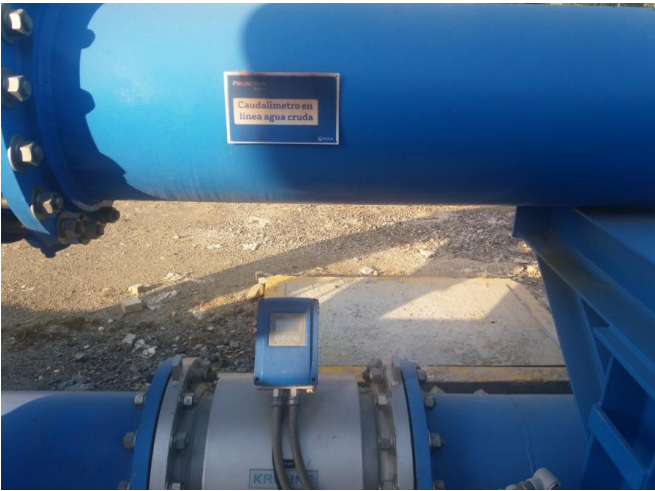
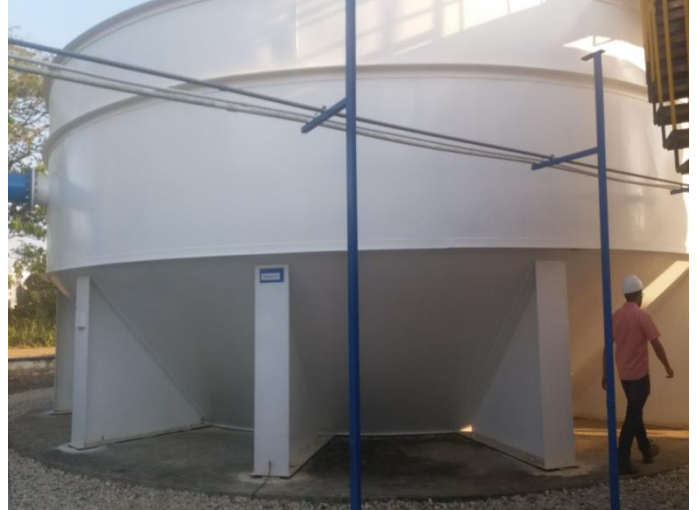
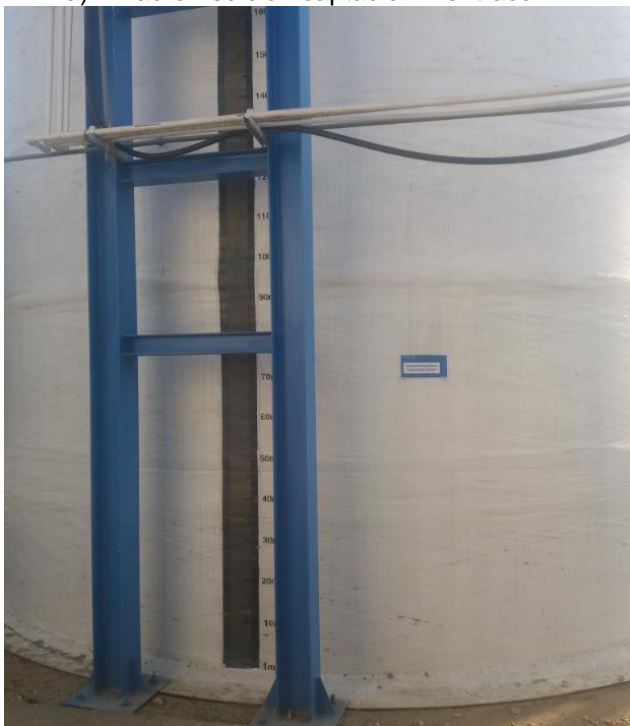
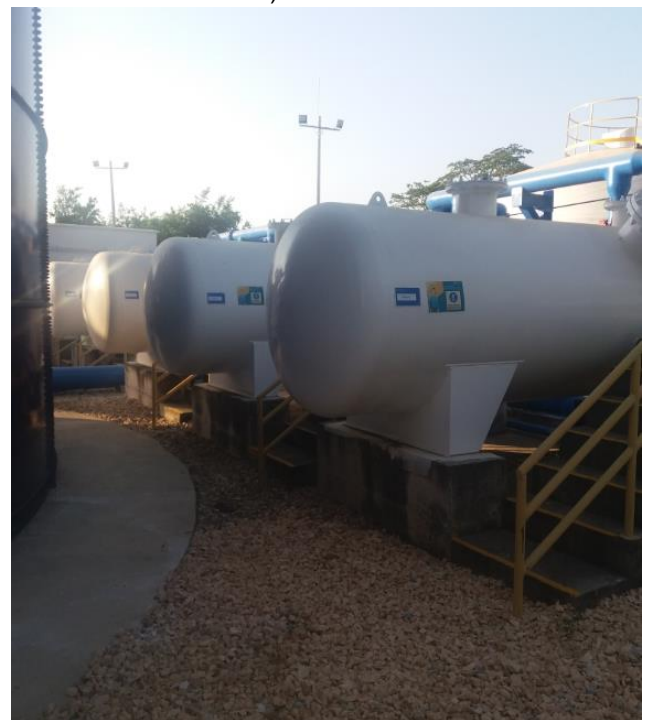
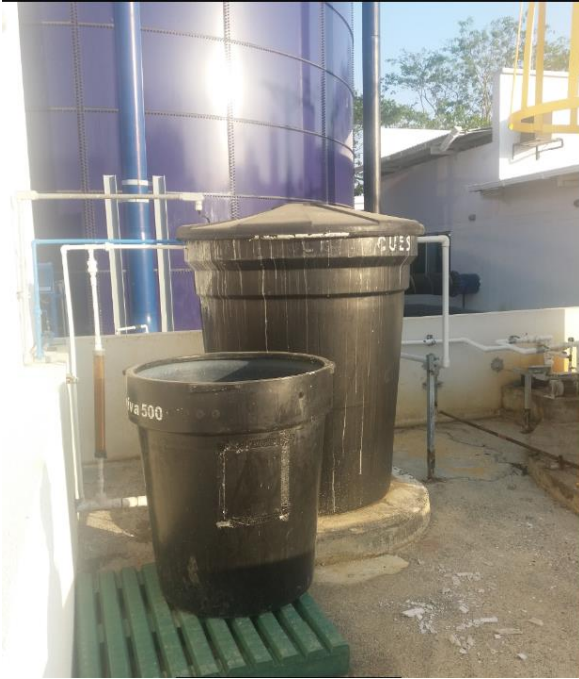
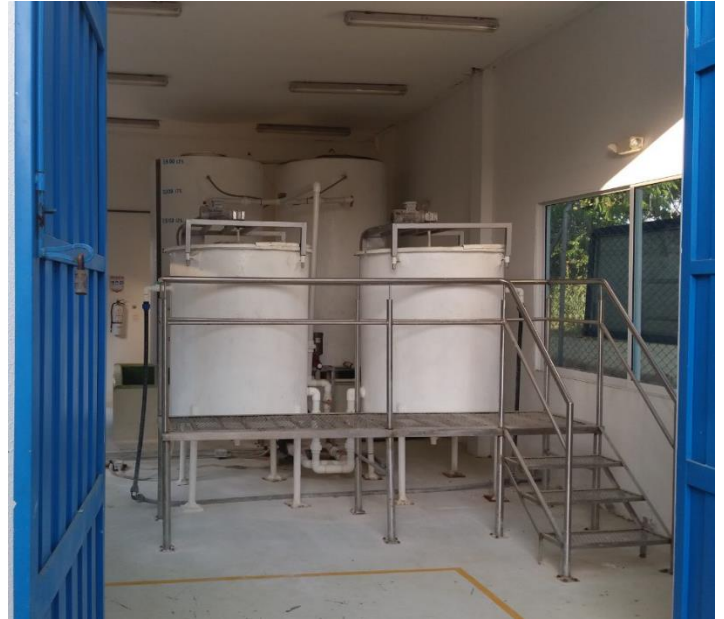
**Imagen 34.** Procesos PTAP Iguanas II

a) Macromedición captación – entrada PTAP.

b) Clarificador.

c) Tanque de equilibrio.

d) Filtración.

e) Dosificación de coagulante.

f) Cloración.

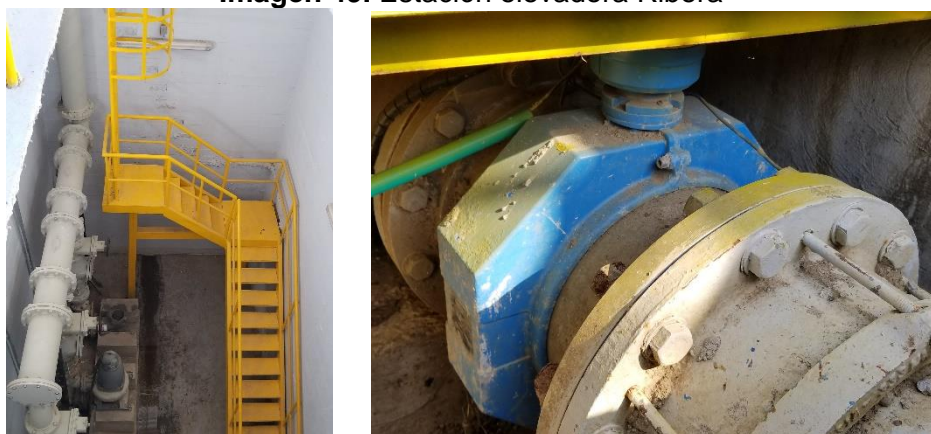
**Imagen 49.** Estación elevadora Ribera

a) Sistema de bombeo, b) Equipo de macromedición.
