**INFORME DE SEGUIMIENTO A SITIOS DE
DISPOSICIÓN FINAL CON VIDA ÚTIL MENOR A 3
AÑOS**

**EMPRESA INDUSTRIAL Y COMERCIAL DE
SERVICIOS PÚBLICOS DE CHIQUINQUIRÁ
“RELLENO SANITARIO CARAPACHO”**

**SUPERINTENDENCIA DELEGADA PARA ACUEDUCTO,
ALCANTARILLADO Y ASEO
DIRECCIÓN TÉCNICA DE GESTIÓN DE ASEO
Bogotá D.C., diciembre de 2018**

ANÁLISIS AÑOS 2017 y 2018

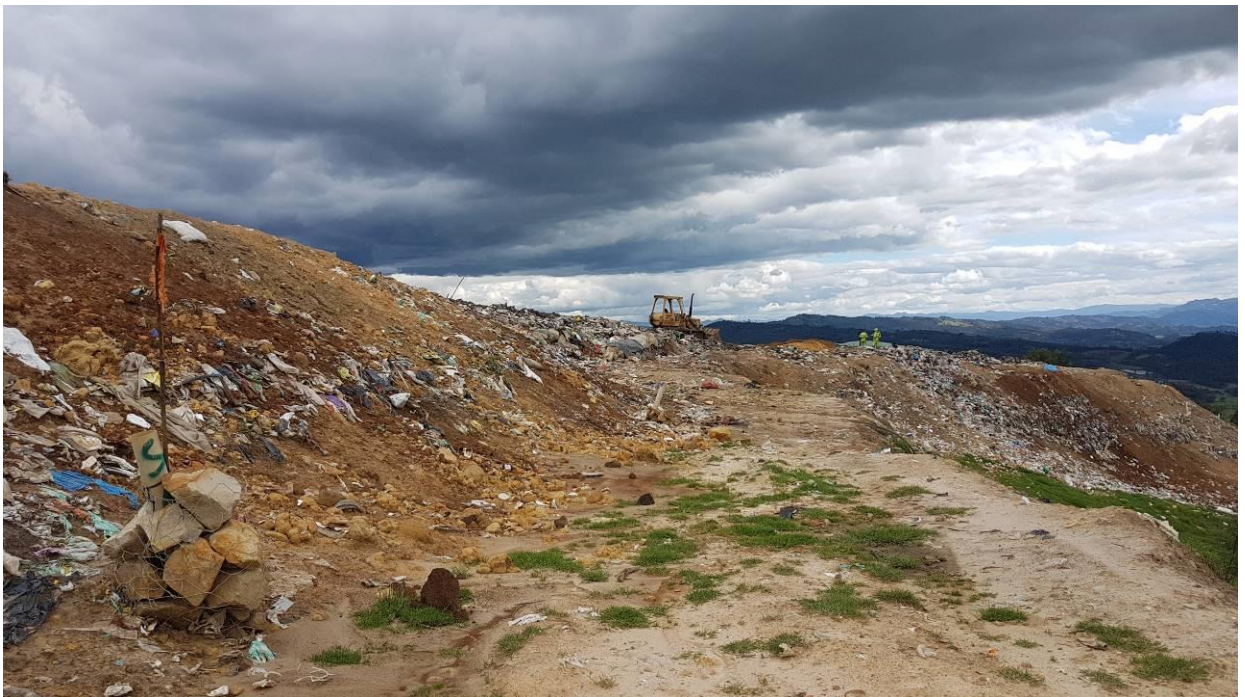
Ilustración 2. Relleno Sanitario Carapacho

El sitio denominado “Relleno Sanitario Carapacho”, se encuentra ubicado en la vereda Carapacho Alto, a 8,5 km del casco urbano del municipio de Chiquinquirá, departamento de Boyacá. En la actualidad se presta el servicio de disposición final a los municipios de Chiquinquirá, Saboya, Caldas y Buenavista.

Inició operaciones en el año 1.992 como un botadero a cielo abierto. Sin embargo, en el año 2.005 se adelantaron las obras técnicas para la adecuación del sitio.

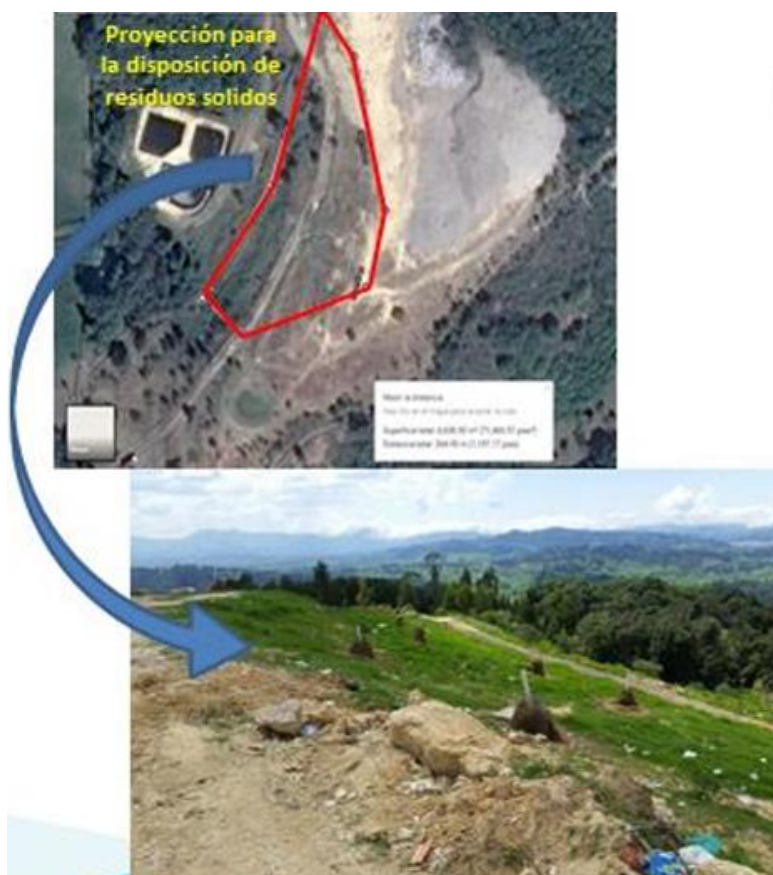
Ilustración 3. Fase de optimización

Optimización fase II, III y Robledal u Hondonada: la ANLA estableció que esta opción es posible siempre y cuando, se cuente con los diseños que cumplan con la normatividad vigente; por lo que actualmente, el equipo técnico de EMPOCHIQUINQUIRÁ E.S.P. y la Alcaldía Municipal, se encuentran trabajando en dichos diseños, los cuales, serán presentados a la autoridad ambiental para que sean verificados, evaluados y aprobados.

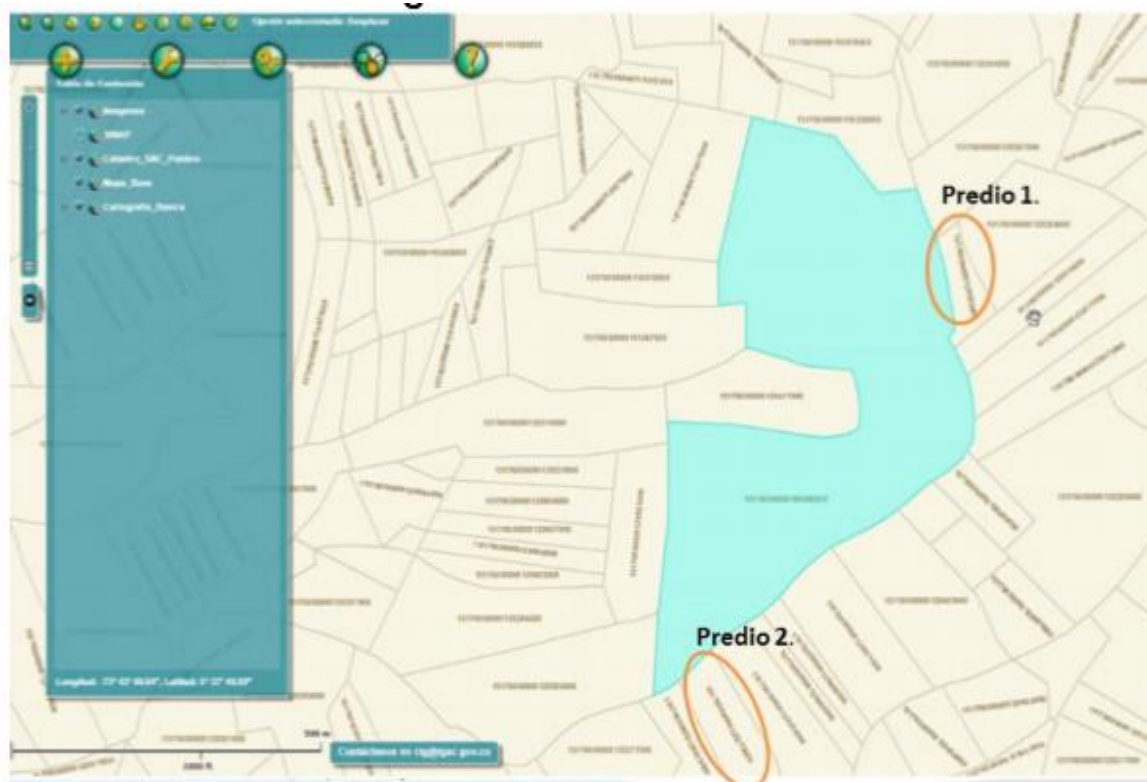
Ilustración 6. Predios para disposición final

Nuevos predios: El municipio de Chiquinquirá, realizó la actualización del PGIRS teniendo en cuenta la metodología establecida en la resolución 754 del 2014, el cual fue aprobado por el decreto N°33 del 15 de mayo de 2018, “*Por medio de la cual se adoptan los ajustes al Plan de Gestión integral de Residuos Sólidos PGIRS del Municipio de Chiquinquirá Boyacá*”, en el cual se definieron dos áreas alternas para la disposición final de residuos sólidos, las cuales cuentan con una área de 6.4 Ha y 7.5 Ha, localizados en inmediaciones del relleno sanitario Carapacho.

Sin embargo, pese a contar con estos dos predios definidos como posibles para la disposición final, estos se encuentran con problemas de falsa tradición y proceso de embargo por una entidad bancaria, por lo que la legalización de estos requiere de tiempo; se encuentra a la espera de la legalización de los predios para que el municipio proceda a realizar la adquisición del mismos.

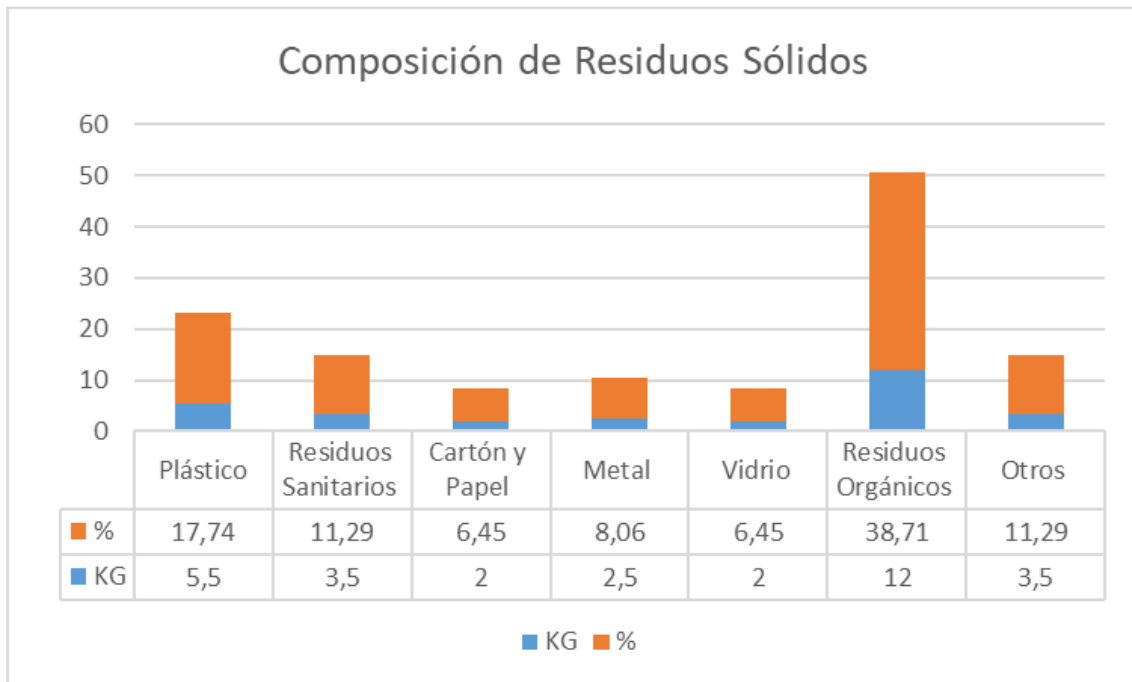
Gráfica 1. Composición Saboya

Como se observa en la gráfica la composición de los residuos sólidos del municipio de Saboya que ingresan al relleno sanitario, la caracterización de residuos refleja que el 38,71 % son residuos orgánicos; el 38,7 % son residuos que se pueden reciclar como plástico, metal, cartón, papel y vidrio; el 11,29 % son residuos sanitarios que no se pueden aprovechar, el 11,29% son otros residuos que su disposición final en el relleno sanitario.

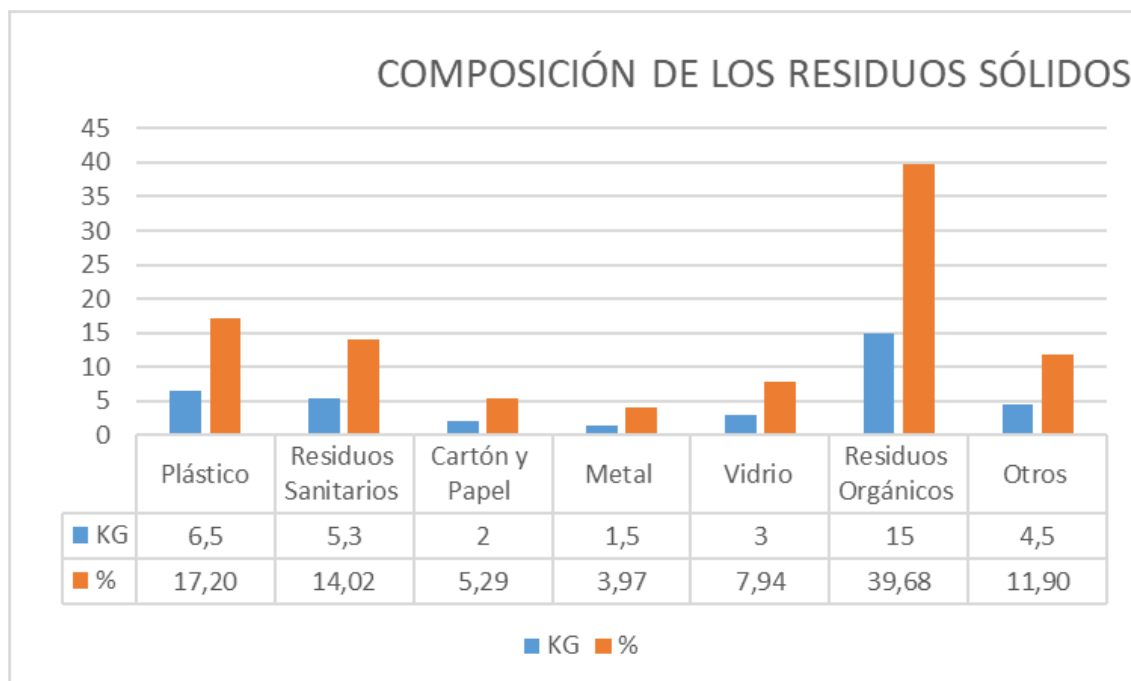
Gráfica 3. Composición Buenavista

Como se observa en la gráfica la composición de los residuos sólidos del municipio de Buenavista que ingresan al relleno sanitario refleja que el 39,68 % son residuos orgánicos; el 34,4 % son residuos que se pueden reciclar como plástico, metal, cartón, papel y vidrio; el porcentaje restante son otros residuos que su disposición final en el relleno sanitario no tienen potencial de aprovechamiento y que han cumplido su vida útil.

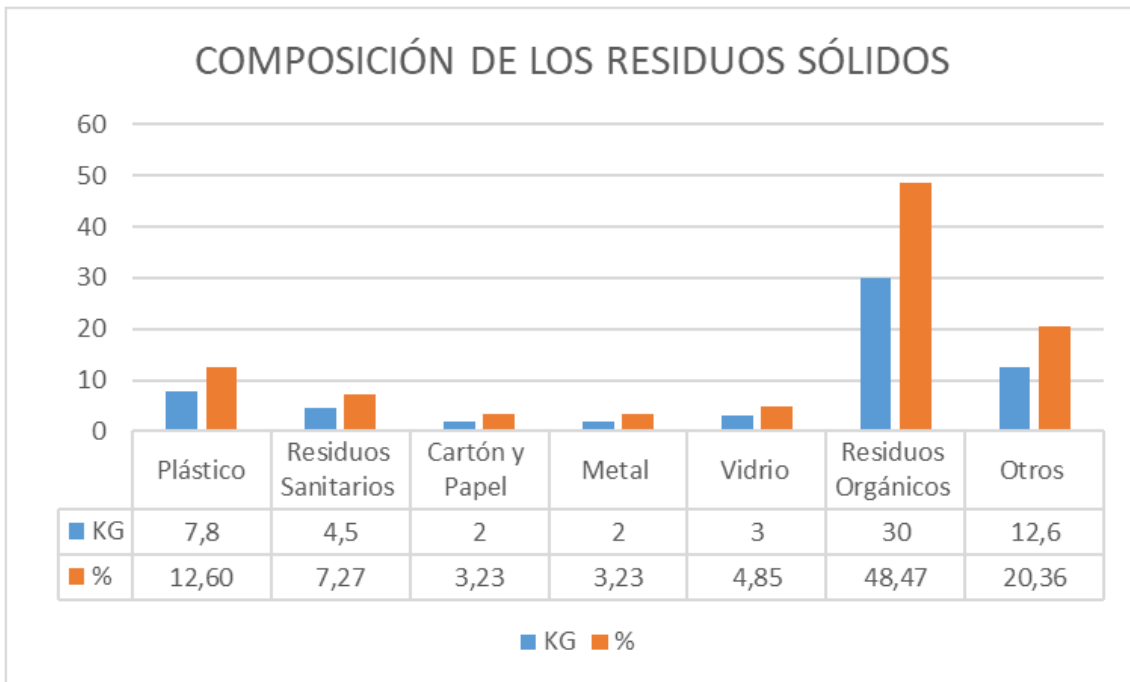
Gráfica 4. Composición Chiquinquirá

Como se observa en la gráfica la composición de los residuos sólidos que ingresan al relleno sanitario, se evidencia que el 48,47 % son residuos orgánicos; el 23,91 % son residuos que se pueden reciclar como plásticos, metal, cartón y vidrio; el 7,27 % residuos sanitarios, lo cual indica que del 100% de los residuos que ingresan al relleno sanitario Carapacho el 72,38% son residuos aprovechables, y el 27,63 % restante son residuos sanitarios y otros residuos que no se pueden aprovechar y que se deben disponer en relleno sanitario para su manejo.

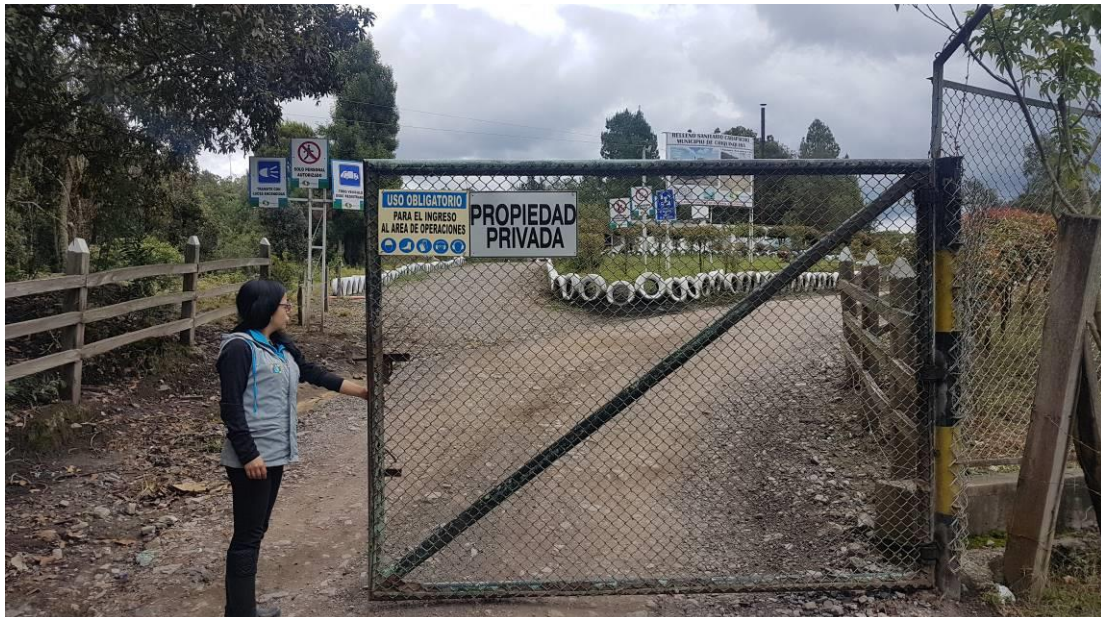
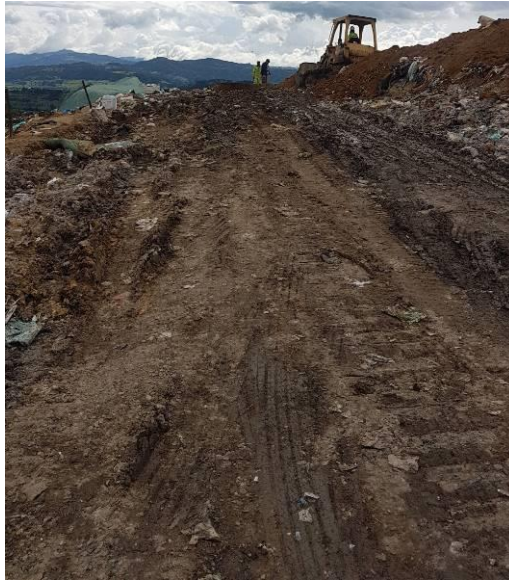
Ilustración 7. Ingreso al relleno

El ingreso al relleno se da a través de una vía interna de cerca de 3 km, que ostenta entre cinco y seis metros de calzada y se interconecta con el circuito interno que apenas alcanza a los cuatro metros de ancho de banca, su pendiente longitudinal media migra entre el 8% y el 10%, aunque hay tramos en los que es superior, su oferta permite el paso a baja velocidad de vehículos en los dos sentidos, y su estado operativo (u oferta) es aceptable, el prestador informó que se debe a la temporada de lluvias, sin embargo, se realiza mantenimiento periódico para conservar la calzada dos veces al año con recebo y un buldócer.

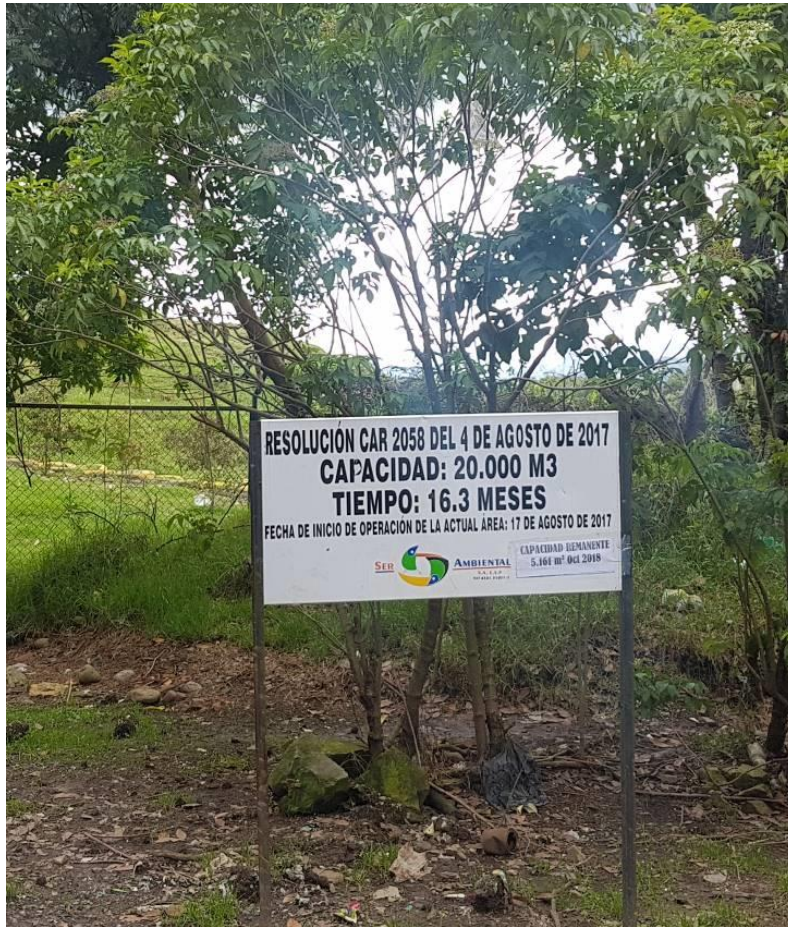
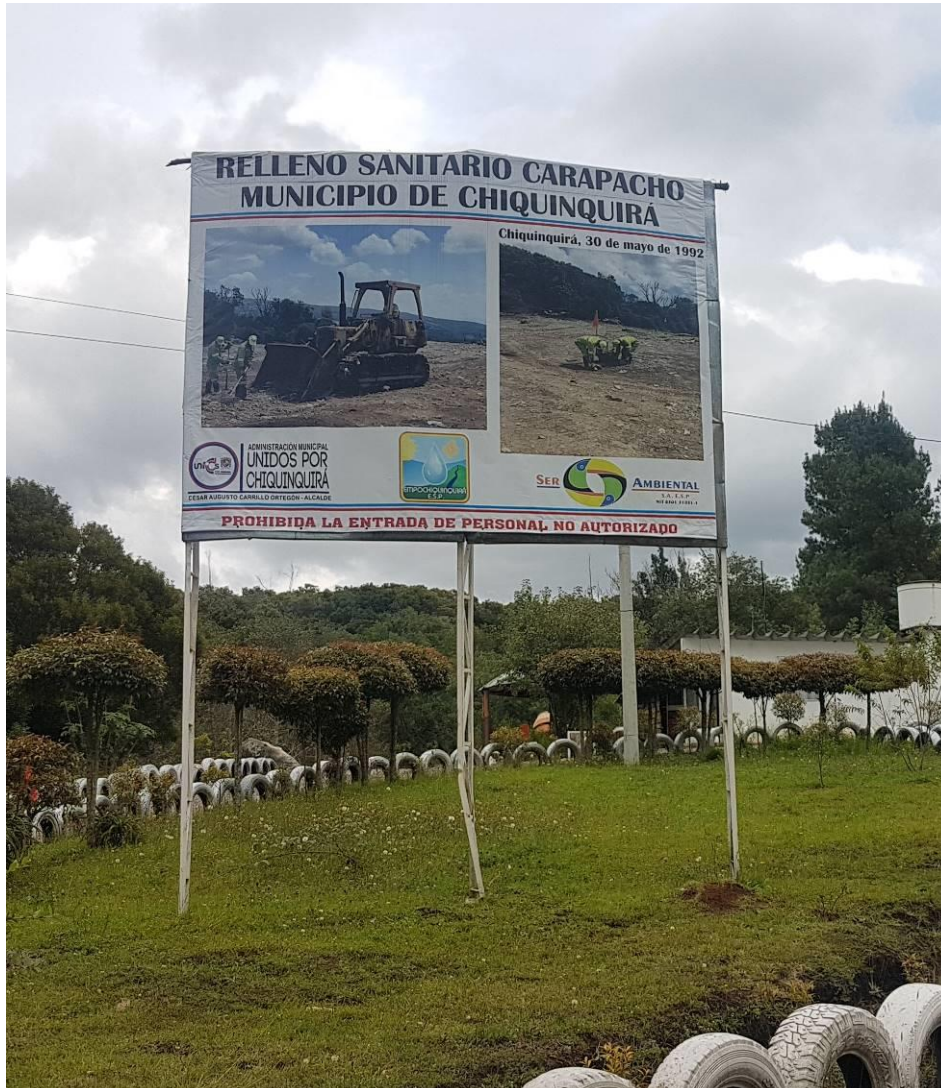
Ilustración 9. Valla informativa

En la entrada del sitio es posible observar dos vallas que contienen el nombre del sitio de disposición final y el nombre de la empresa, número de Resolución por la cual se autoriza la disposición de residuos, vida útil expresada en volumen y tiempo de capacidad total.

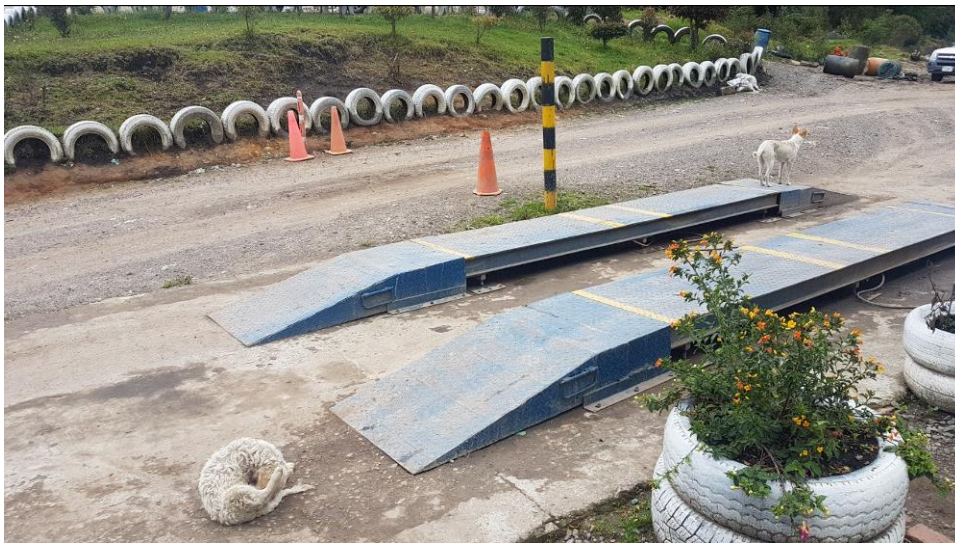
Ilustración 13. Báscula

El prestador a través del SUI reporta en el formato básculas que tiene una báscula electromecánica con una capacidad de 40 toneladas y cuya última fecha de calibración data del 20 de abril de 2016, por lo que la información se encuentra desactualizada, incumpliendo presuntamente con el cronograma de cargue estipulado en la Resolución SSPD No. 20174000237705 de diciembre del 2017. Modificado por la Resolución SSPD No. 20184000018825 DEL 27/02/2018.

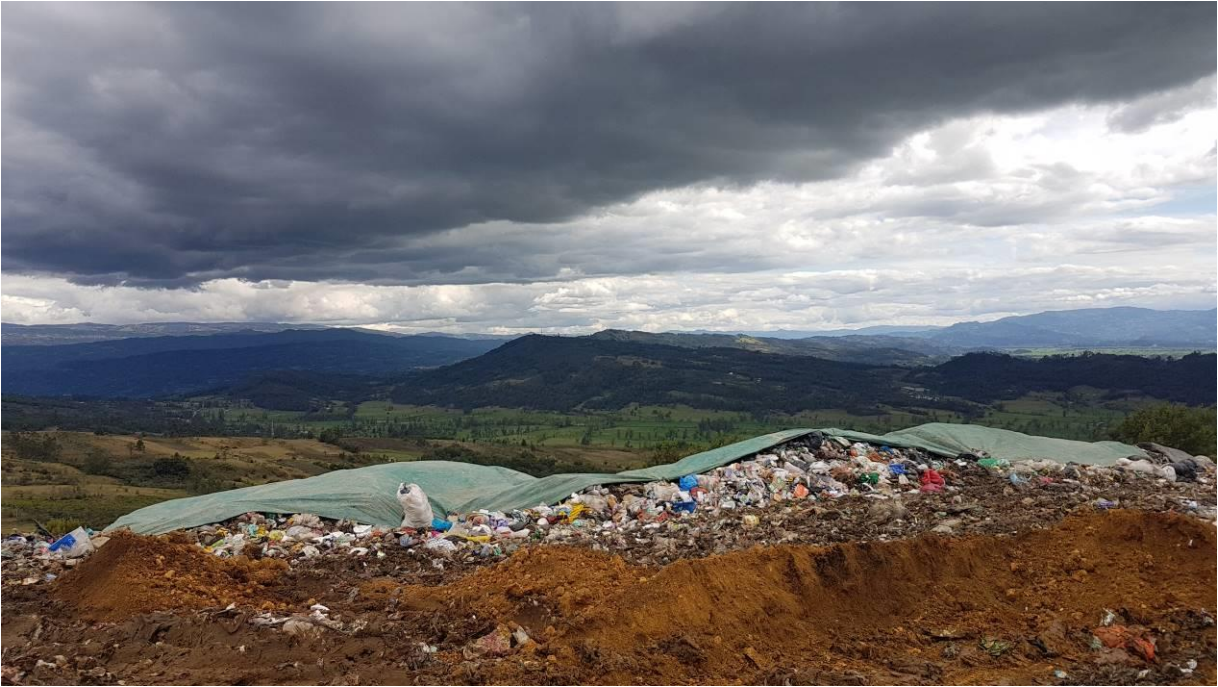
Ilustración 17. Residuos sólidos expuestos

Las labores de cobertura de residuos sólidos se realizan con el objetivo de dar un buen manejo a la celda de disposición final de residuos, manejando así la exposición de estos a campo abierto, haciendo control de olores, roedores y vectores que se generan debido a la no realización de cobertura, y evitando la pérdida del paisajismo del sitio de disposición final.

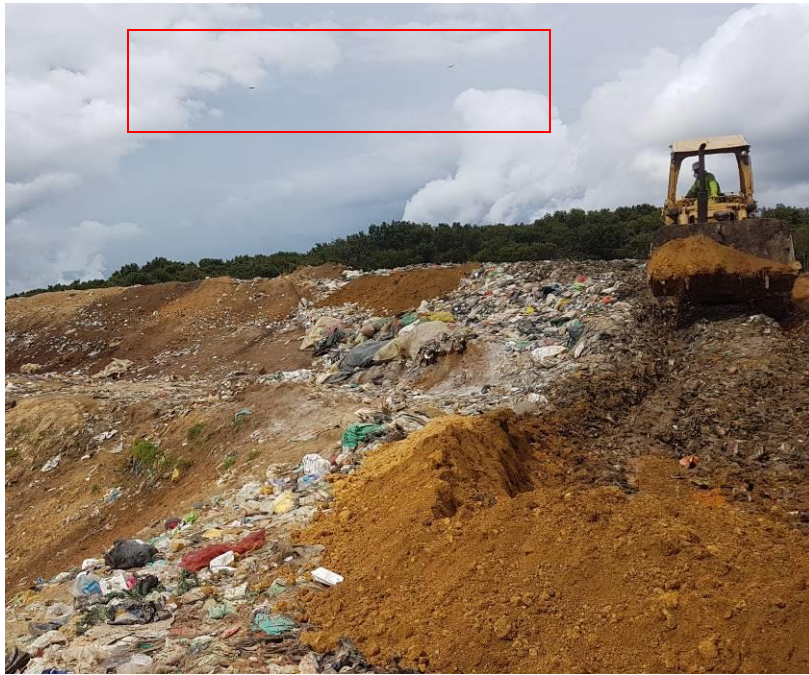
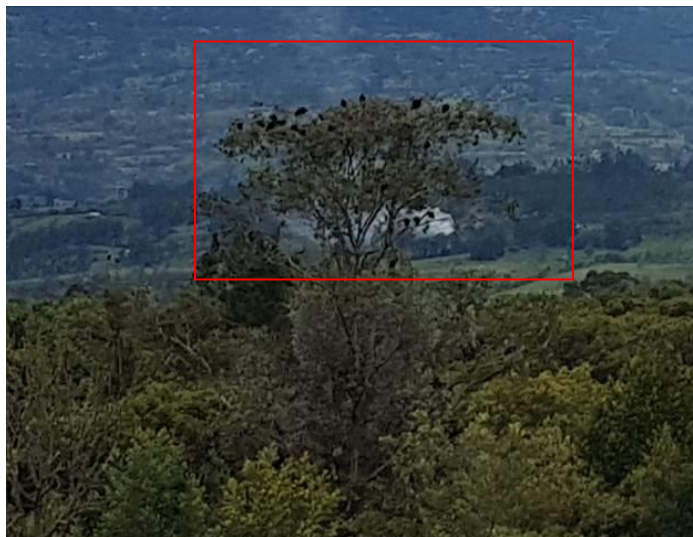
Ilustración 18. Gallinazos

El prestador informó que se realiza el control de vectores, mediante encalamiento realizado por los operadores del relleno, sin embargo, se evidenciaron moscas, de igual manera, se observó presencia de gallinazos aledaños al predio. Lo anterior contraviene lo dispuesto en el artículo 2.3.2.3.3.1.9 Criterios operacionales del Decreto 1077 de 2015, en lo relacionado al control de vectores y roedores.

En lo que se refiere a los animales de carroña se usa una cauchera, voladores y mechas de pólvora para ahuyentarlos del frente de operación y de las áreas contiguas al sitio de disposición final. Esta operación se practica de manera permanente.

Se evidenciaron moscas, así mismo, se observó presencia de gallinazos aledaños al predio. Lo anterior contraviene lo dispuesto en el artículo 2.3.2.3.3.1.9 Criterios operacionales del Decreto 1077 de 2015, en lo relacionado al control de vectores y roedores.

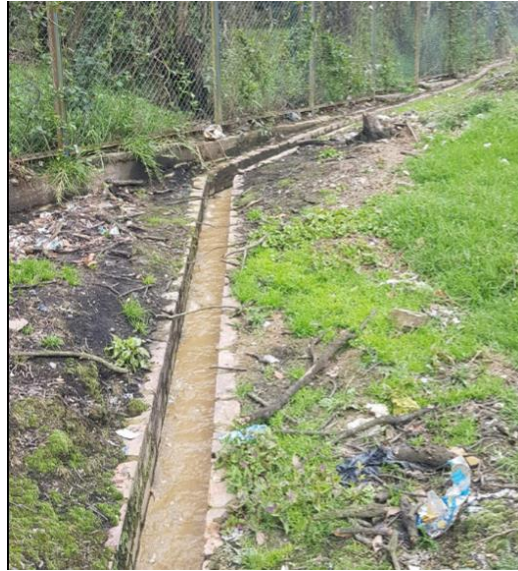
Ilustración 20. Canales de agua lluvia

El control de aguas lluvia y de esorrentía se realiza a través de canales perimetrales para la evacuación, los canales que no se ubican cerca al frente de disposición o áreas donde se va a realizar la adecuación con residuos sólidos son construidos con ladrillo y entregadas al terreno natural. Lo demás canales se construyen en el terreno natural y de acuerdo a la topografía del terreno y donde se requiera.

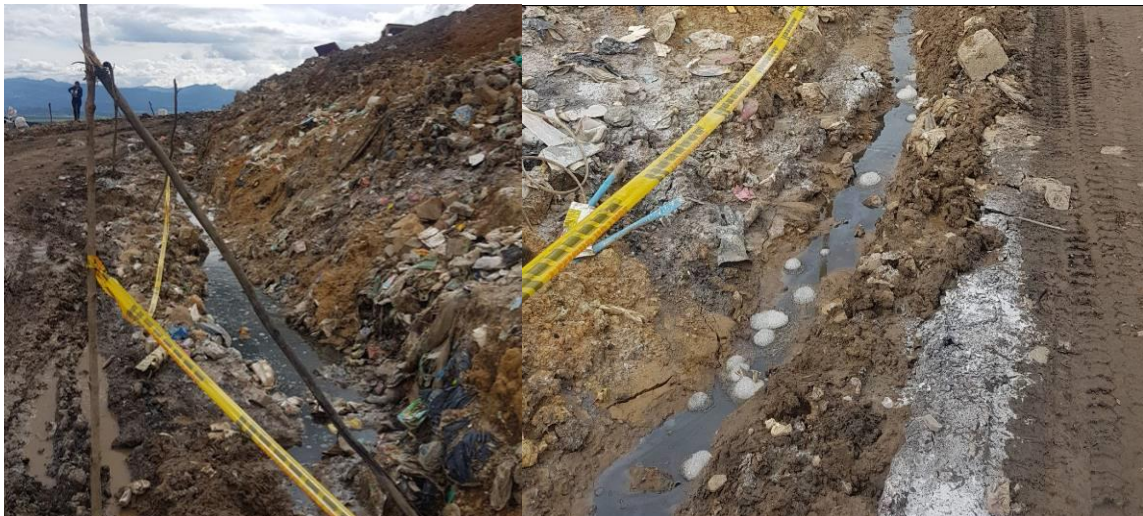
Ilustración 21. Lixiviados en frente de trabajo

De acuerdo con lo informado por el prestador durante la visita, la recolección del lixiviado se realiza por medio de una red de drenaje que lleva a tres pondajes. Sin embargo, se evidenció que los canales que rodean el frente activo no cuentan con cubrimiento en su totalidad y los lixiviados afloran del frente activo, los cuales pasan por unos canales en condiciones irregulares hasta llegar a unos con filtro de piedra que son direccionados a los filtros. Lo anterior genera un presunto incumplimiento del artículo 189 de la Resolución 1096 de 2000 y del Literal i) del artículo 2.3.2.3.3.1.7. y el artículo 2.3.2.3.3.1.8. del Decreto 1077 del 2015, por la falta de un adecuado sistema de recolección y tratamiento de lixiviados debido a acumulación, afloramiento y rebose de lixiviados.

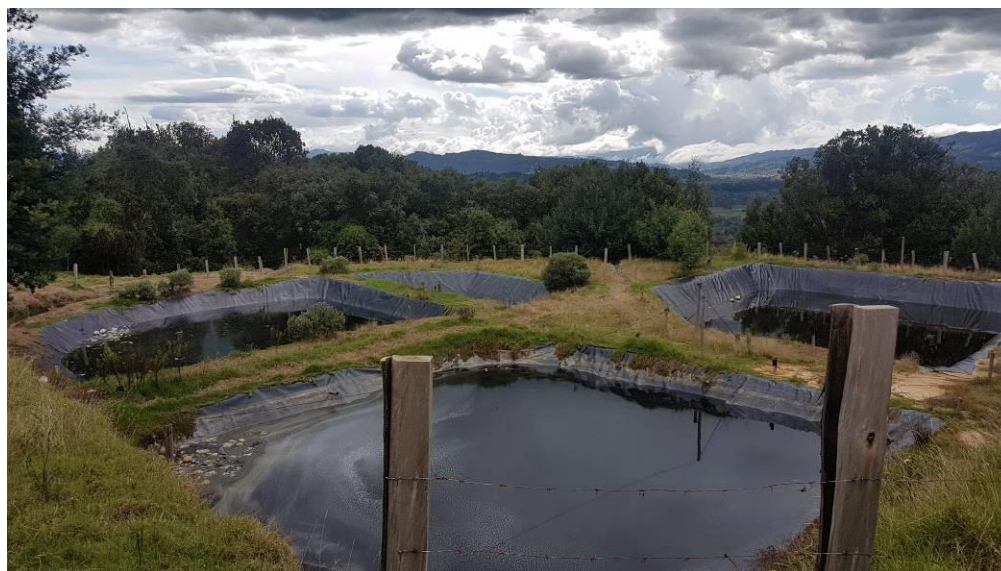
Ilustración 24. Pondajes

El sistema de recirculación posee un bombeo de 158 m de longitud, y una diferencia de nivel entre el pondaje 3 y la caja de distribución 1 es de 26.5 m.

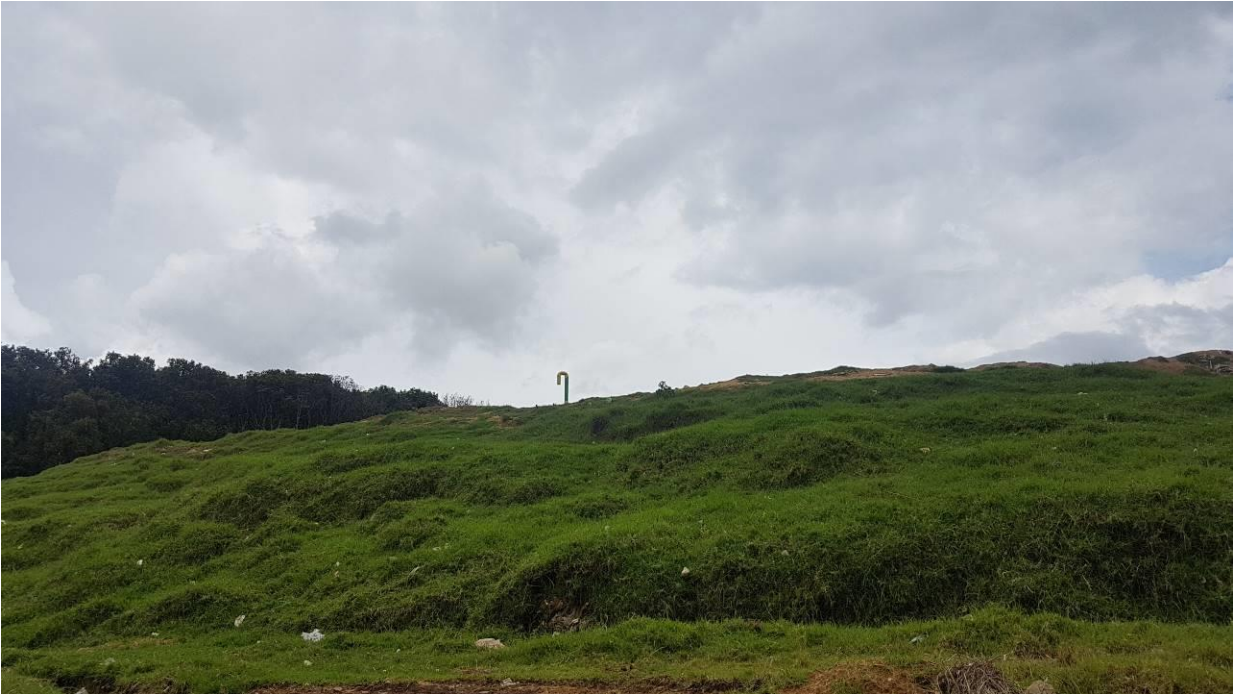
Ilustración 26. Zona clausurada

El prestador informó que cuenta con áreas clausuradas, (fases I y II) en estas áreas, de aproximadamente 3.8 Ha, se realizó años atrás la disposición de residuos sólidos bajo la modalidad de botadero controlado. En la actualidad, esta celda se encuentra cubierta por material arcilloso y empradizada con suelo orgánico, pastos y gramíneas (clausurada); es evidente en algunos apiques realizados en varias áreas, la presencia de residuos sólidos en avanzado estado de degradación típicos de un terreno que ha sido sometido a un manejo tecnificado de estabilización.

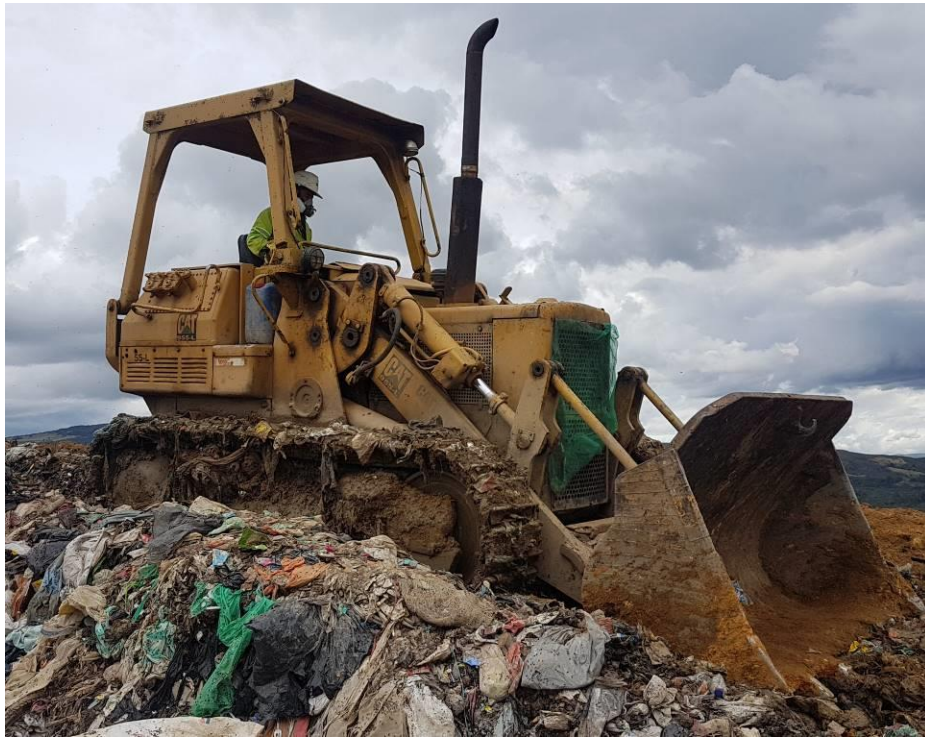
Ilustración 27. Maquinaria

De igual manera, el prestador afirmó que diariamente se realiza la revisión previa de la máquina amarilla en los formatos establecidos por la empresa, con esta información se registra las novedades de la máquina para planificar las rutinas de mantenimiento.

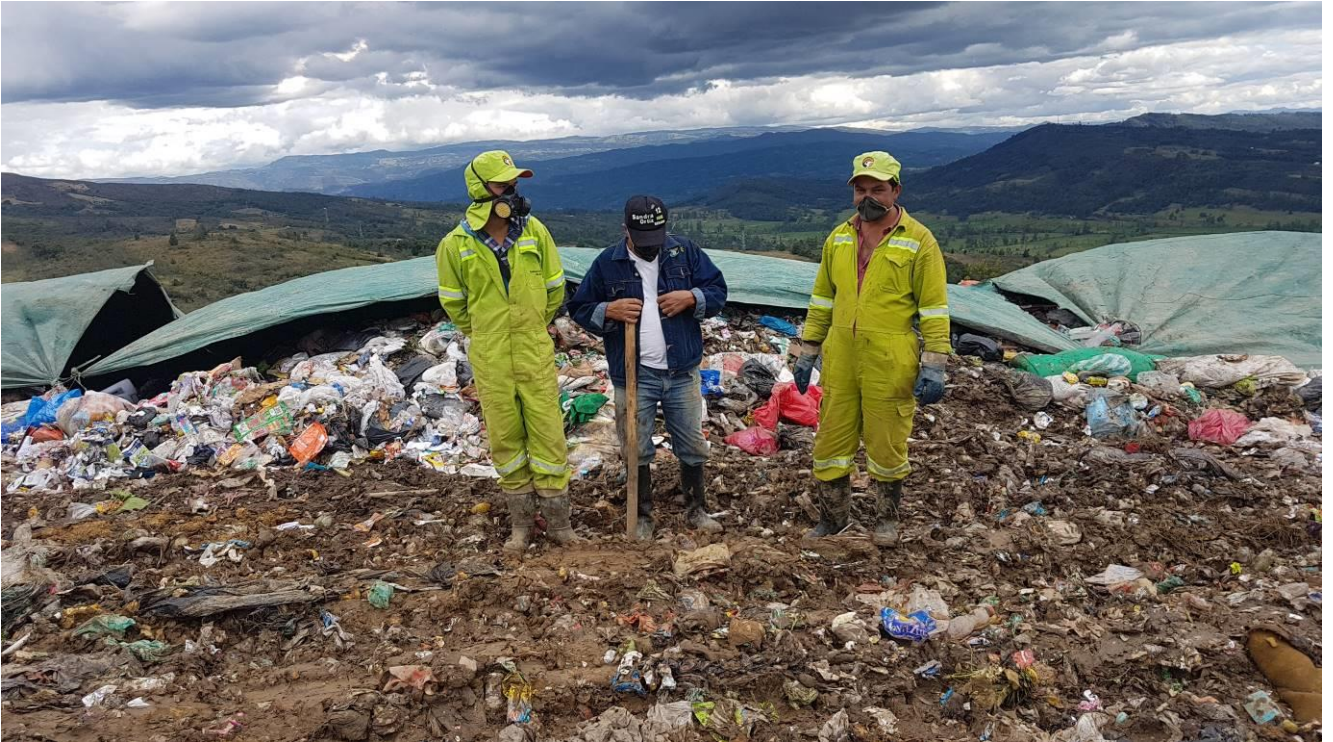
Ilustración 28. Operarios

El relleno cuenta con 6 operarios (3 del operador SERAMBIENTAL y 3 de EMPOCHIQUINQUIRÁ E.S.P. y dos ingenieros residentes), los operarios presentes en el frente de trabajo cuentan con elementos de seguridad como: guantes, uniforme, botas y gorra, tapabocas sin embargo no cuentan con gafas de seguridad.
