## **INFORME DE SEGUIMIENTO A SITIOS DE DISPOSICIÓN FINAL**

### **EMPRESA METROPOLITANA DE ASEO DEL PUTUMAYO S.A.S. E.S.P. RELLENO SANITARIO “*PARQUE TECNOLÓGICO AMBIENTAL WAYRA*”**

**SUPERINTENDENCIA DELEGADA PARA ACUEDUCTO,  
ALCANTARILLADO Y ASEO  
DIRECCIÓN TÉCNICA DE GESTIÓN DE ASEO  
Bogotá D.C., octubre de 2019**

**EMPRESA METROPOLITANA DE ASEO DEL PUTUMAYO S.A.S. E.S.P.  
RELLENO SANITARIO “PARQUE TECNOLÓGICO AMBIENTAL WAYRA”**

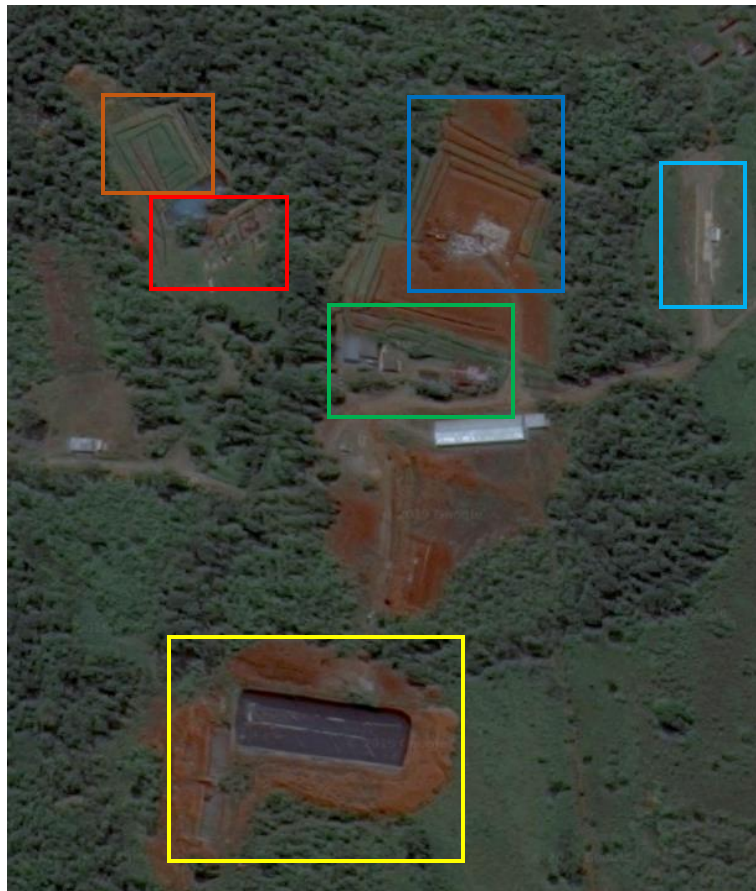
Ilustración 1. Relleno sanitario “PARQUE TECNOLÓGICO AMBIENTAL WAYRA”

- Zona operativa
- Zonas verdes y arborización
- Zonas para instalaciones operativas
- Zonas para báscula
- Zona de tratamiento de lixiviados
- Zonas clausuradas

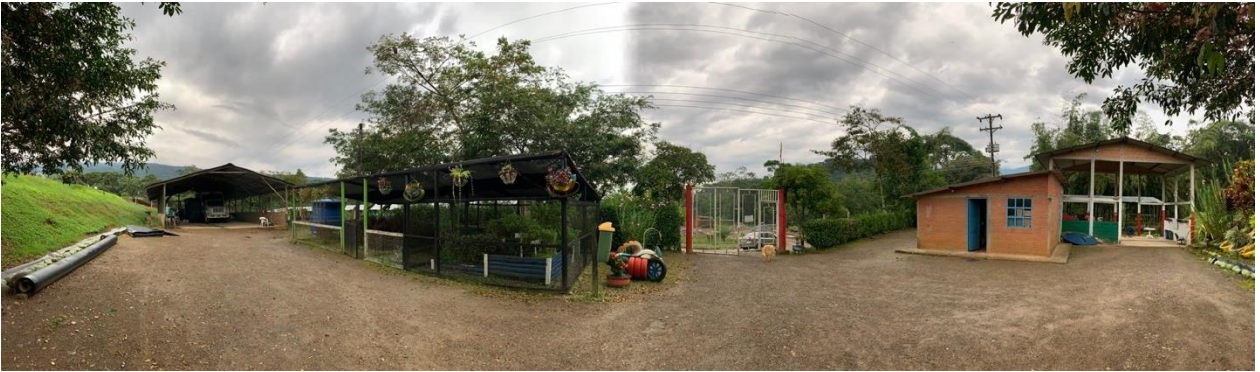
## Ilustración 2. Relleno sanitario “PARQUE TECNOLÓGICO AMBIENTAL WAYRA”

El predio es propiedad del municipio, cuenta con una extensión de 100 Ha, divididas de la siguiente manera:

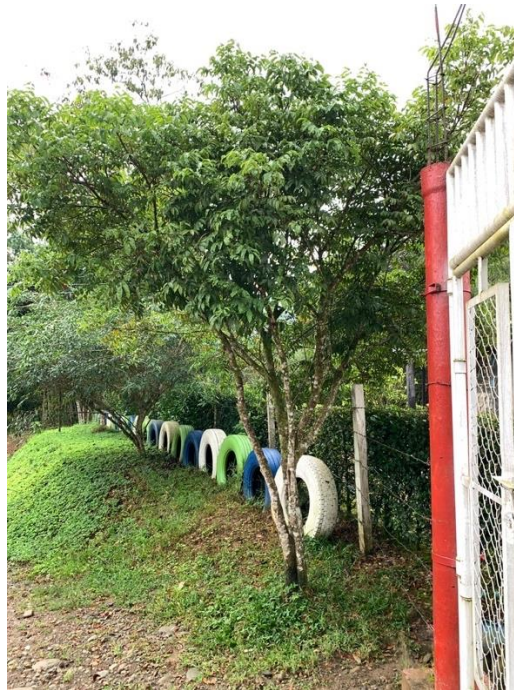
## Ilustración 3. Cerramiento Perimetral.

El predio presenta cercamiento perimetral con malla eslabonada, cerca en alambre de púas y cerramiento con vegetación.

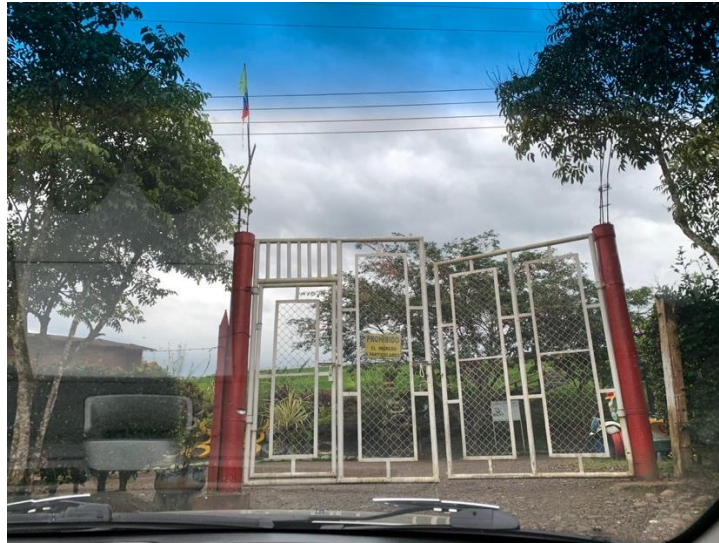
Ilustración 4. Ingreso al relleno

Al sitio se accede por la vía Mocoa - Pitalito (Huila), la cual se encuentra pavimentada con algunos tramos destapados, después se desvía por la vía que lleva a la vereda Medio Afán, destapada en su totalidad, ambas son de carácter público, se identificó una vía interna de ingreso, esta se encuentra destapada y posee canales perimetrales en concreto y en algunos tramos con material terreo recubierto con geomenbrana.

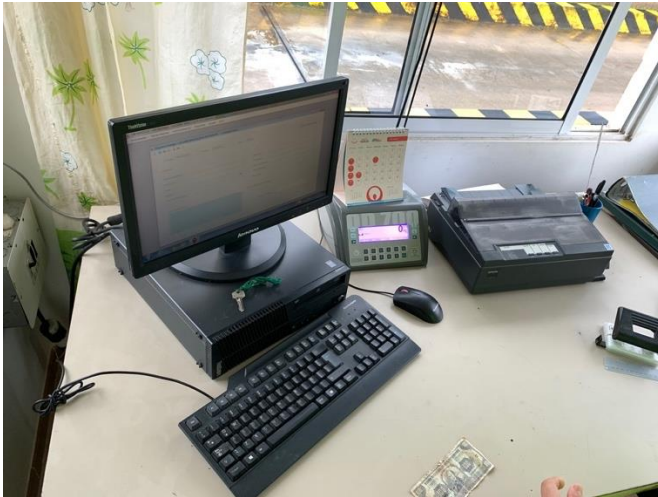
Ilustración 7. Tablero Báscula

Un operario realiza el control del ingreso y la salida de los vehículos en la caseta de ingreso al sitio. Los pesos se registran y se expide un ticket y un recibo, posteriormente se le entrega copia al conductor del vehículo, los cuales se discriminan por peso entrada, peso salida, placa, hora de entrada y salida, conductor y ruta de recolección.

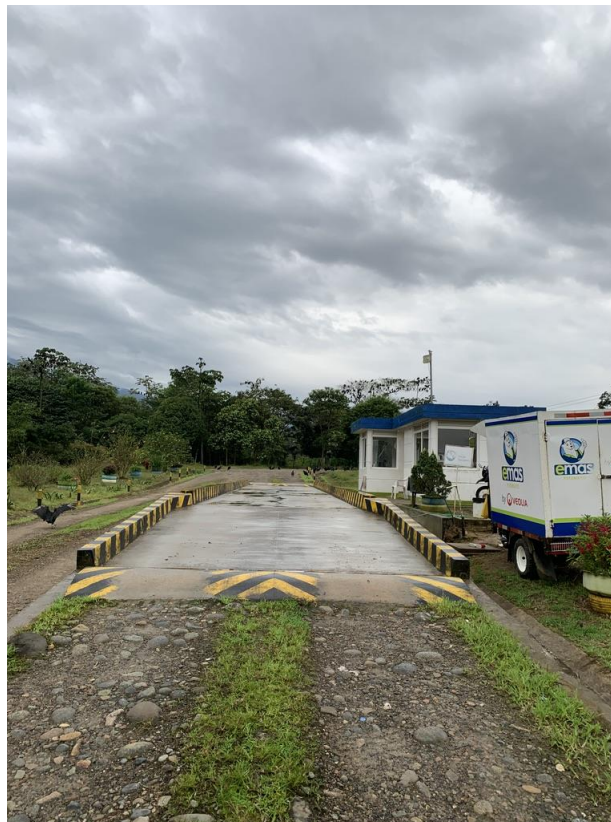
Ilustración 9. Báscula

El sitio actualmente cuenta con una báscula de pesaje electrónica marca PROMETALICOS con capacidad de 80 toneladas, la cual se encuentra calibrada por el laboratorio PROMETALICOS

S.A., el laboratorio se encuentra certificado por el Organismo Nacional de Acreditación de Colombia (ONAC), como se evidencia a continuación:

El último certificado de calibración de la báscula, suministrado por el prestador data del 15 de mayo de 2019.

El prestador a través del SUI reportó en el formato básculas para la vigencia 2018 que tiene una báscula electrónica con una capacidad de 80 toneladas y cuya última fecha de calibración data del 10 de mayo de 2018. En consecuencia, el prestador tiene pendiente el reporte para la vigencia 2019, información que deberá reportar máximo el 20 de febrero de 2020.

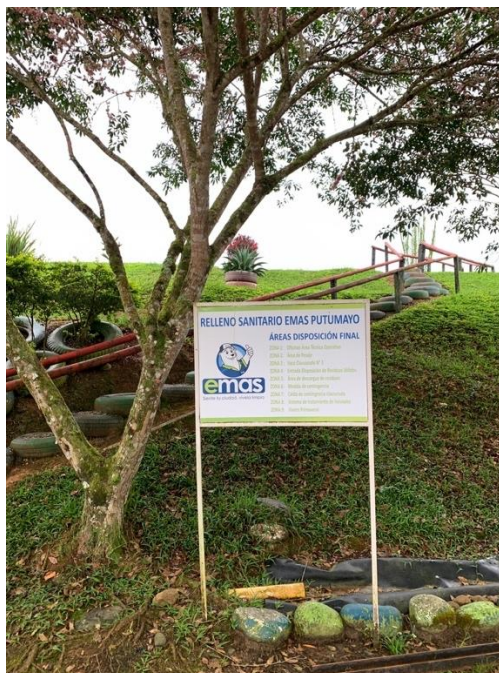
Ilustración 11. Valla informativa

En la entrada del sitio es posible observar una valla que contiene el nombre de la empresa y las diferentes zonas del sitio de disposición final. No obstante, no se observó la capacidad remanente del sitio en algún lugar visible. Lo anterior, se configura en un presunto incumplimiento al Parágrafo 4 del artículo 28 de la Resolución CRA 720 de 2015 el cual estipula:

*“Todo sitio de disposición final deberá reportar anualmente al Sistema Único de Información (SUI), su capacidad de disposición y tener disponible la misma en un lugar visible, con el fin de ilustrar con información suficiente a los prestadores de recolección y transporte.”*

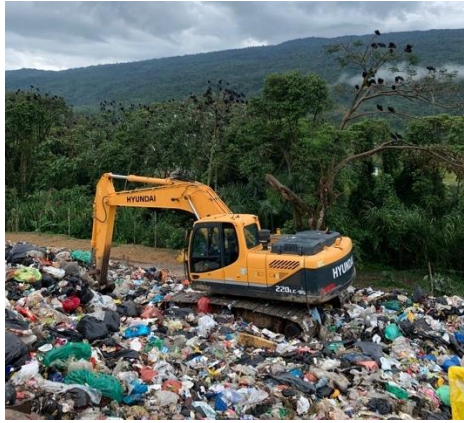
Ilustración 12. Maquinaria

Para la operación del sitio de disposición final “Parque Tecnológico Ambiental Wayra” el prestador cuenta con una retroexcavadora HYUNDAI ROBEX R220LC – 9S MODELO 2014 de 25 toneladas, la cual fue evidenciada en visita y se relaciona en el reglamento operativo.

El prestador remitió el listado de maquinaria general para el sitio, se observa que cuenta con un camión recolector en reserva y la retroexcavadora relacionada anteriormente.

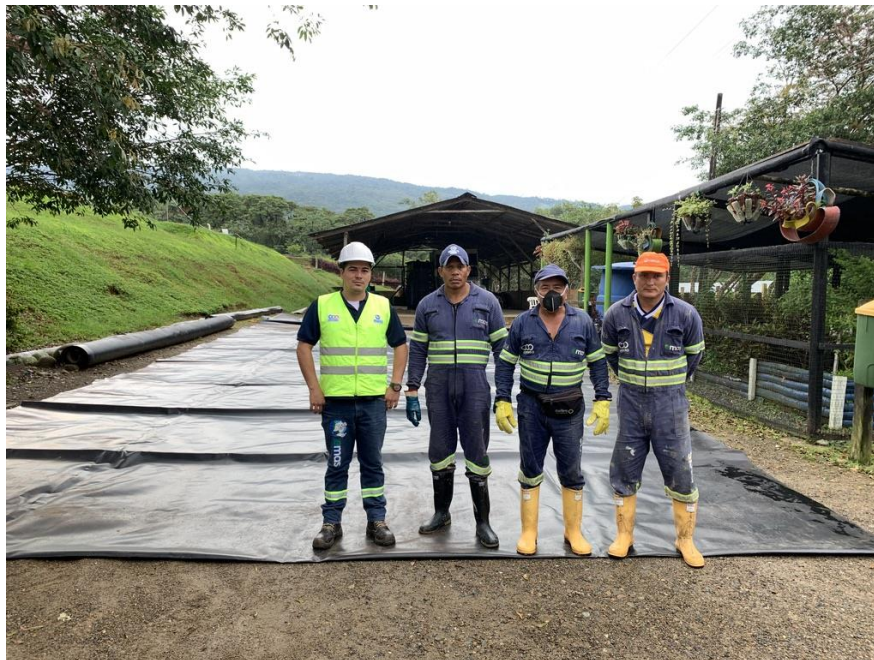
Ilustración 13. Operarios

En el sitio laboran 10 personas; las cuales corresponden al jefe operativo, coordinadora ambiental, operario retroexcavadora y 7 operarios para la disposición final.

Los operarios presentes en el frente de trabajo presentaban elementos de seguridad como: guantes, uniforme, botas y gorra y tapabocas.

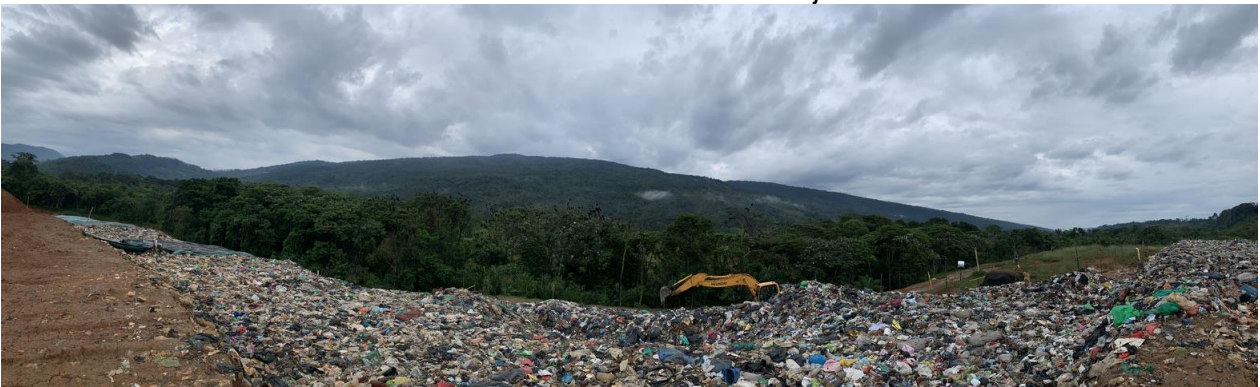
Ilustración 14. Frente de trabajo

El prestador realiza la disposición de residuos no aprovechables en los vasos 1, 2 y 3, los cuales se encontraban clausurados. Actualmente se avaló la disposición en la terraza superior de los precitados vasos como medida de contingencia a través del concepto técnico No. 4751 de 2017, emitido por Corpoamazonia, la cual comprende un área de 30 m de largo por 20 metros de ancho.

De acuerdo con lo informado por el prestador, el frente de trabajo (el cual comprende la zona descrita anteriormente) actual cuenta con un sistema de impermeabilización de fondo con geomembrana, sistema de recolección de aguas lluvias a través de canales perimetrales, sistema de tratamiento de lixiviados (conducción en forma de espina de pescado al interior de la celda, pondajes) y evacuación de gases mediante chimeneas. De igual manera, la compactación de los residuos se realiza con retroexcavadora.

El reglamento operativo menciona que después de compactar los residuos sólidos en celdas, se procede a realizar el tapado con material de cobertura natural y/o sintético. Cuando es arcilla, se realiza con una capa superficial entre 15 y 20 cm de espesor dependiendo el clima, lo que garantiza una mayor impermeabilidad frente a otros materiales (limos y arenas), cada capa conformada (20 cm) se compacta con retroexcavadora de oruga manteniendo una pendiente del 1%, apropiada para facilitar el drenaje superficial de aguas lluvias, la intercepción y evacuación de las aguas filtrantes. No obstante, durante la visita como la maquinaria estaba realizando el proceso de compactación en el frente de trabajo no fue posible verificar la aplicación de cobertura diaria.

A su vez, el reglamento establece que cuando se presentan fuertes lluvias y no se puede realizar la actividad de tapado con material de cobertura natural se realiza con LONA PAISAJE VERDE NEGRO el cual evita el esparcimiento de residuos por los animales y/o el viento, malos olores, infiltración de agua, etc.

Así las cosas, es de anotar que el sitio no cuenta con una celda de contingencia para la disposición final de residuos ya que, una vez se finalice la disposición en los precitados vasos, se procederá a disponer en el nuevo vaso construido.

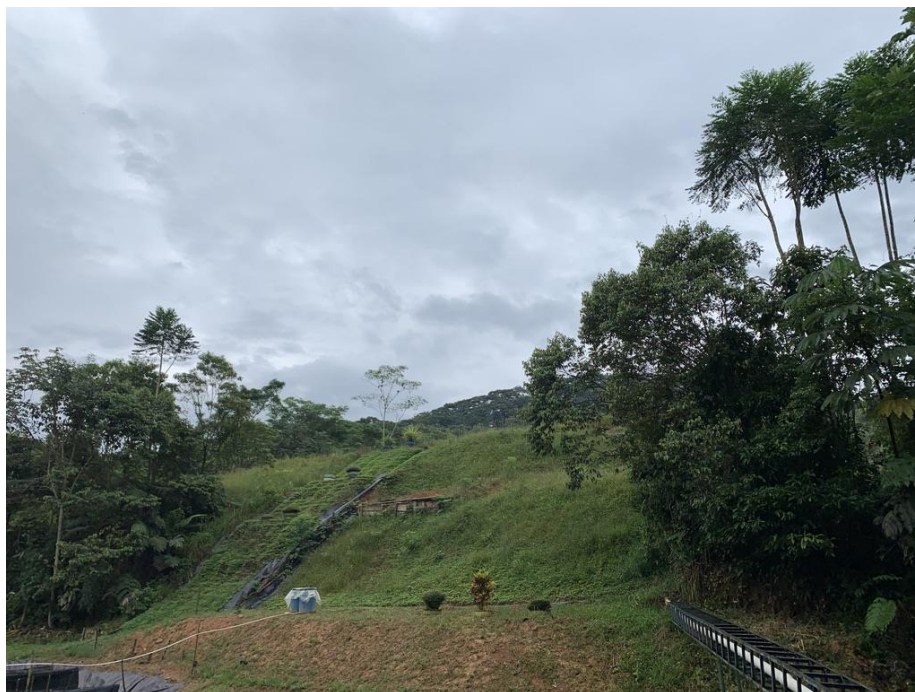
Ilustración 15. Zona clausurada

El prestador informó que cuenta con un área clausurada, la cual se encuentra con cobertura vegetal y cuenta con su respectivo sistema de control de gases y lixiviados.

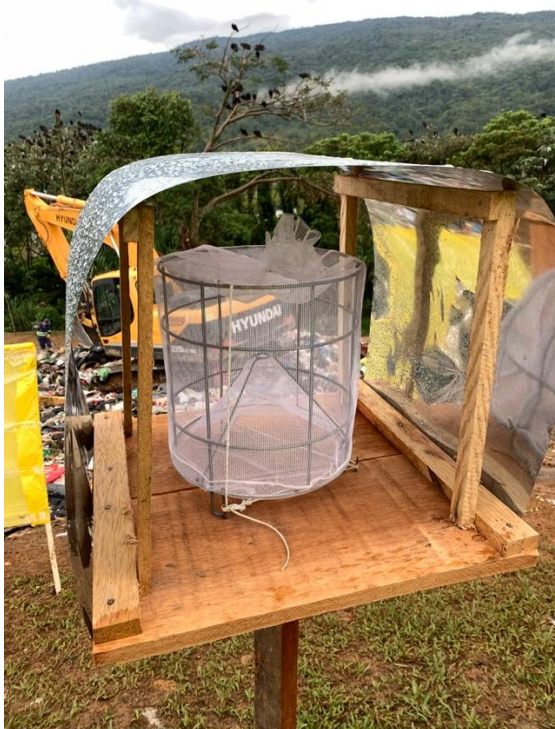
Ilustración 16. Trampa mecánica de moscas

Por otra parte, el prestador informó que realiza el control de vectores mediante trampas mecánicas y pegamento.

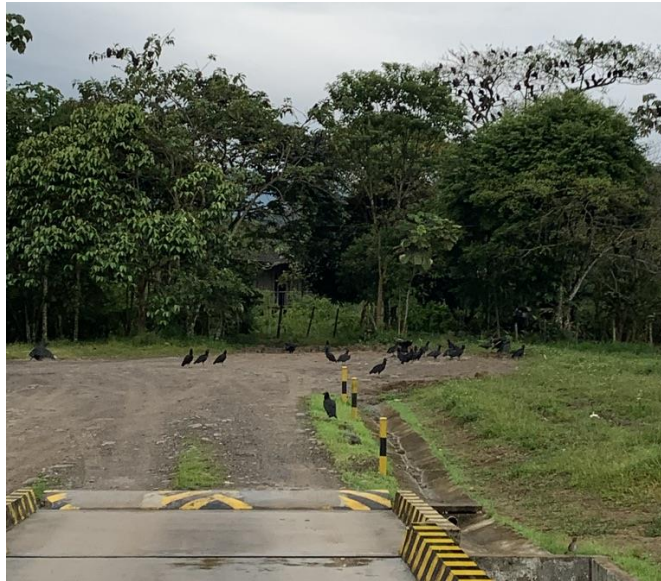
Ilustración 18. Gallinazos

Para los gallinazos cuenta con un control manual realizado por los operadores del relleno. Sin embargo, se observó la presencia de gallinazos aledaños al predio y en sobrevuelo. Lo anterior contraviene lo dispuesto en el artículo 2.3.2.3.3.1.9 Criterios operacionales del Decreto 1077 de 2015, en lo relacionado al control de vectores y roedores, cabe resaltar que este hallazgo persiste en relación con la visita efectuada los días 2 y 3 de junio de 2017.

- Se observó la presencia de gallinazos aledaños al predio, en el frente de trabajo y en sobrevuelo. Lo anterior, contraviene lo dispuesto en el artículo 2.3.2.3.3.1.9 Criterios operacionales del Decreto 1077 de 2015, en lo relacionado al control de vectores y roedores.

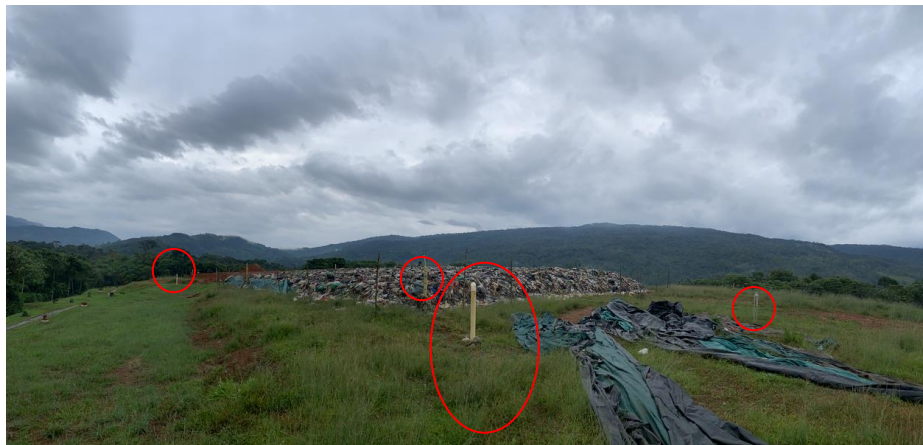
Ilustración 19. Chimeneas

De acuerdo con lo manifestado por el prestador, los gases generados en el proceso de descomposición de los residuos sólidos son captados mediante chimeneas. El diámetro de la tubería de evacuación de gases es de 4 pulgadas en PVC y filtro en piedra, de igual manera cuenta con quemadores en metal.

Según el reglamento operativo, el sistema empleado para la recolección y quema de los gases generados por las reacciones químicas que se llevan a cabo al interior de la celda adecuada sobre los vasos 1,2 y 3 y la celda de contingencia están compuestos por 25 chimeneas. Estas chimeneas ya están construidas desde el fondo de los vasos hasta la cota donde se llevarán a cabo las acciones de disposición final de los residuos sólidos.

Durante el recorrido se evidenciaron siete chimeneas, las cuales mantenían su posición vertical.

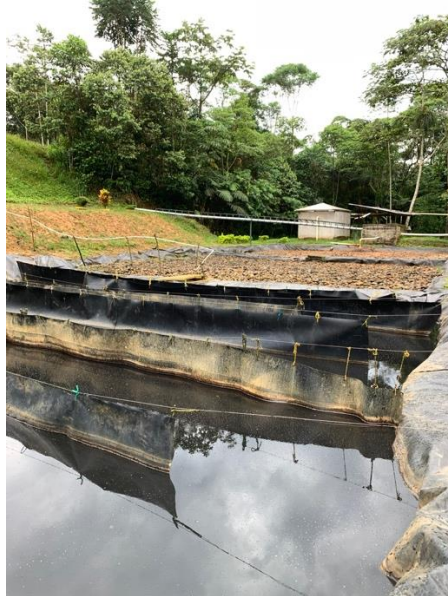
Ilustración 21. Piscina de lixiviados

Ahora bien, de acuerdo con lo contenido en el reglamento operativo y lo evidenciado en visita, el sistema de conducción, transporte y tratamiento de lixiviados está constituido por una red de tubería interconectada, conduciendo el caudal captado por el sistema de filtros de la celda hacia reactor UASB, filtros en canto rodado, piscina de lixiviados de flujo subsuperficial HASFF de 0,90 metros de profundidad y filtros lentos en arena de 36 m<sup>2</sup>.

La piscina de lixiviados tiene una capacidad de 140 metros cúbicos y de acuerdo con lo informado por el prestador su nivel de ocupación es de 98 metros cúbicos, equivalentes a un 70% de llenado.

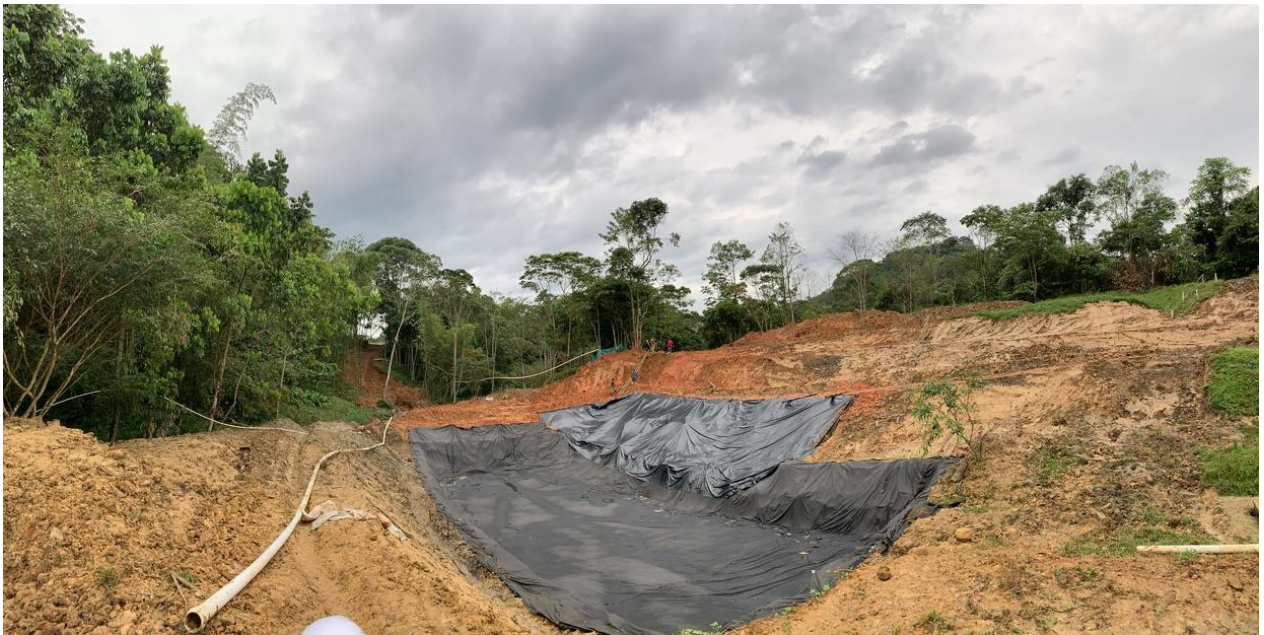
Ilustración 22. Nueva piscina en construcción

Se evidenció la construcción de una nueva piscina de lixiviados para el nuevo vaso de disposición, el cual entrará en funcionamiento una vez se inicien operaciones.

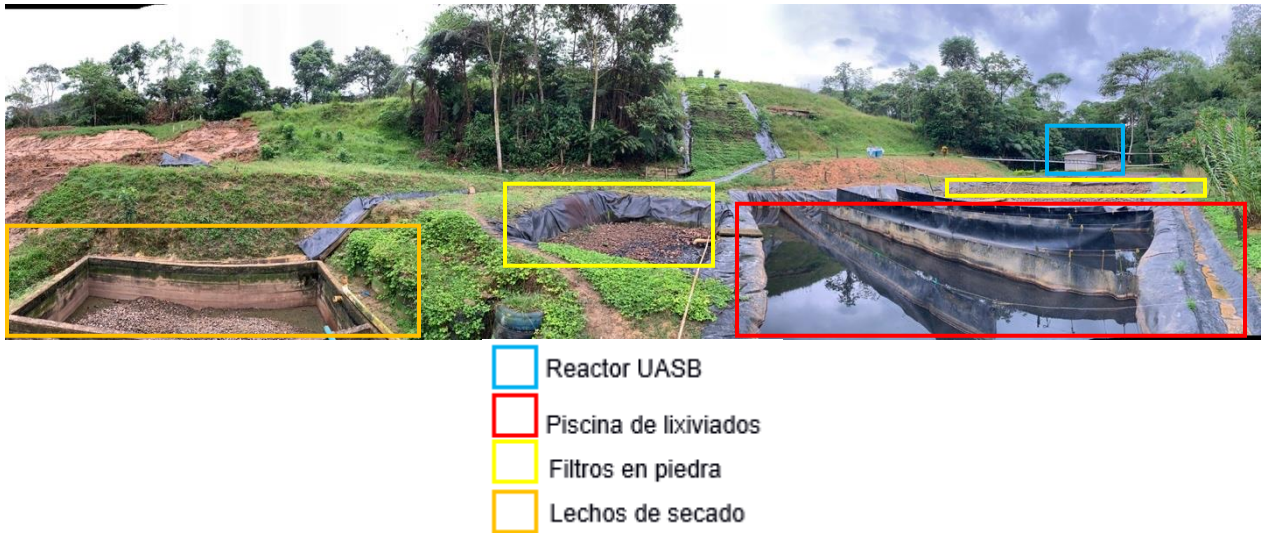
Ilustración 23. Planta de tratamiento de lixiviados

El tratamiento de los lixiviados se realiza a través de un reactor, seguido de unos filtros en piedra y direccionados a una piscina de lixiviados. Los lodos generados por el proceso se encuentran en un lecho de secado, finalmente, se realiza recirculación a las celdas clausuradas para acelerar el proceso de descomposición de los residuos.

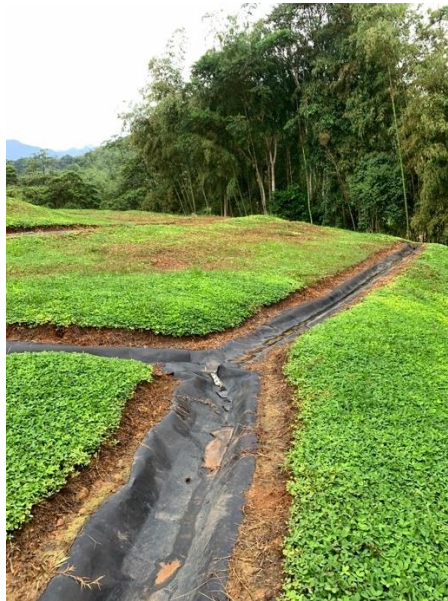
Ilustración 25. Canales de agua lluvia zona en proceso de clausura

El manejo de aguas lluvia y de escorrentía se realiza a través de canales perimetrales para la evacuación, los canales que no se ubican cerca al frente de disposición o áreas donde se va a realizar la adecuación con residuos sólidos son construidos en concreto. Los demás canales se construyen en el terreno natural, geomembrana de 30 mils y de acuerdo con la topografía del mismo y donde se requiera.

Finalmente, no se realizó el muestreo para las aguas de escorrentía del sitio provenientes de los canales perimetrales, esto para corroborar que no existe contacto con lixiviados, incumpliendo presuntamente con el artículo 2.3.2.3.3.2.10. del Decreto 1077 de 2015.

- No se realizó el muestreo para las aguas de escorrentía del sitio provenientes de los canales perimetrales. Esto con el fin de corroborar que no existe contacto con lixiviados, incumpliendo presuntamente con el artículo 2.3.2.3.3.2.10. del Decreto 1077 de 2015.

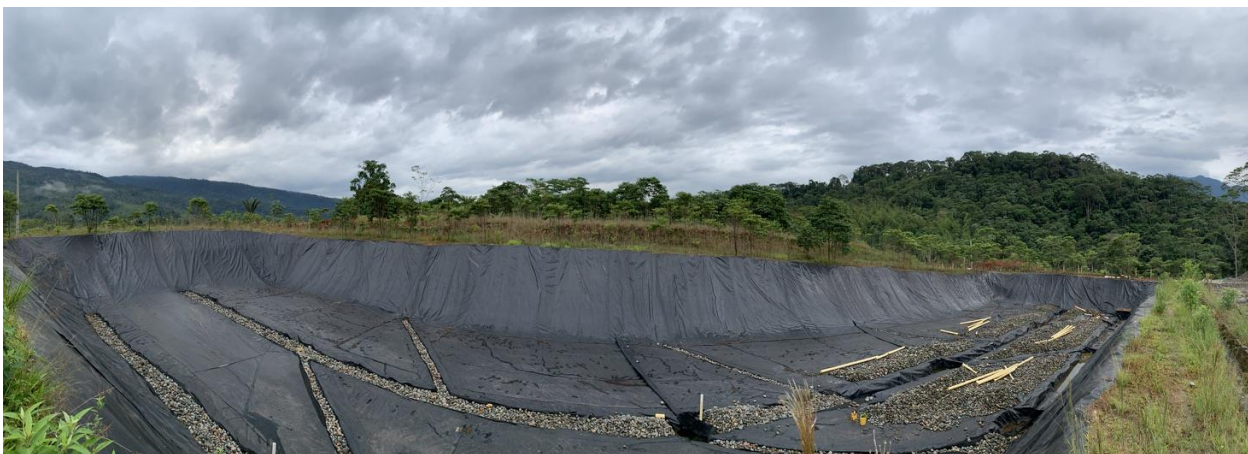
Ilustración 27. Nuevo vaso de operación

Por otro lado, Corpoamazonia autorizó la operación del vaso número 4, el cual tiene un volumen de 67.798 m<sup>3</sup> equivalentes a 63.730,12 toneladas mediante Resolución DTP N° 0696 del 6 de junio de 2018 modificada parcialmente por la Resolución DTP N° 01394 del 22 de octubre del año 2018.

Frente a esta situación, esta Entidad requirió al prestador a través del radicado SSPD No. 20194340006501 del 25 de septiembre de 2019, para que informara la fecha de inicio de operaciones del vaso No. 4, o en su defecto, el estado de avance de las obras, con el respectivo cronograma de actividades y material fotográfico que permita determinar la ejecución de las mismas.
