**EVALUACIÓN INTEGRAL DEL PRESTADOR  
ASOCIACIÓN COMUNITARIA ADMINISTRADORA  
DEL ACUEDUCTO DEL  
CORREGIMIENTO DE PAVAS - ACAAPAVAS**

**Superservicios**  
Superintendencia de Servicios  
Públicos Domiciliarios

**SUPERINTENDENCIA DELEGADA PARA ACUEDUCTO,  
ALCANTARILLADO Y ASEO**

**Bogotá, diciembre de 2019**

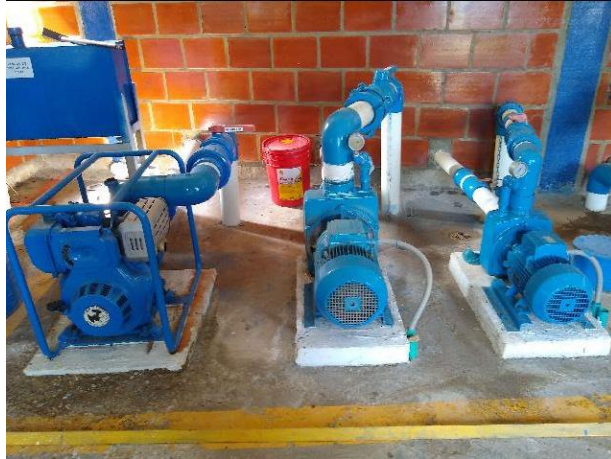
### Ilustración 10. Bombas de succión

La captación se hace en el Embalse “El Mantantial” por medio dos tomas sumergidas que operan por bombeo. Esta impulsión la efectúan dos bombas eléctricas de 10 HP que operan en simultaneo o de manera individual, dependiendo de la demanda del sistema. Además, cuenta con una bomba a diesel de respaldo con potencia de 6 HP. Las bombas en mención se muestran en la imagen a continuación:

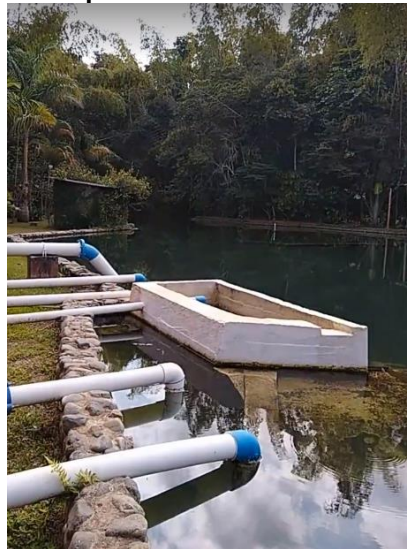
### Ilustración 11. Captación Embalse El Manantial

Las actividades de mantenimiento del embalse se realizan cada 15 días y consisten en vaciar totalmente el embalse y con hidrolavadoras remover el material vegetal depositado, así como los sedimentos.

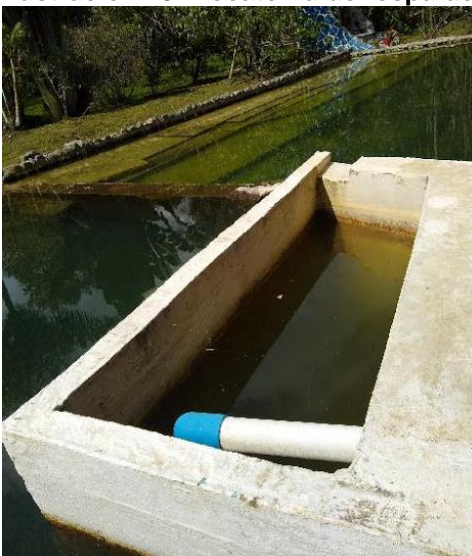
#### **Ilustración 13. Bocatoma de respaldo**

una toma sumergida, con los motores de la captación principal.

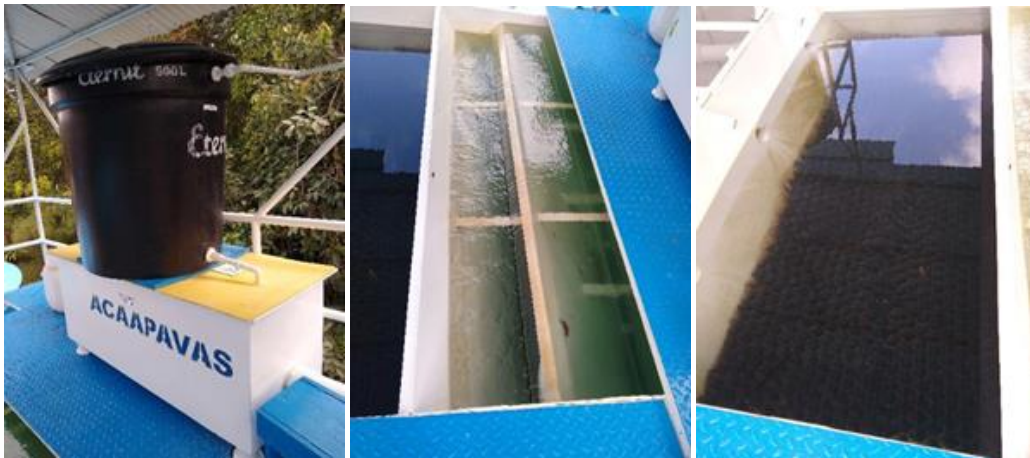
#### Ilustración 14. Precloración, Floculador y Sedimentador (De izquierda a derecha)

La PTAP está instalada en los predios de la sede operativa El Manantial, ubicado a las afueras de Pavas. El prestador cuenta con una PTAP compacta instalada en 1995 con capacidad de tratamiento de 19 l/s, el aforo del caudal se hace a la salida de la PTAP, por medio de dos macromedidores, uno de ellos convencional y otro ultrasónico. Ésta consta de los mecanismos de potabilización; floculación, filtración lenta, sedimentación simple, precloración y postcloración (desinfección con hipoclorito de calcio granulado) y decantación. Ésta opera 24 horas al día, los 7 días a la semana. El mantenimiento preventivo consiste en pintar la PTAP para evitar corrosión. El caudal de operación es de 19 l/s. Medidor ultrasónico de 4” y macromedidor convencional de 6”.

Los floculadores de la PTAP se encuentran operativos y en buenas condiciones de mantenimiento.

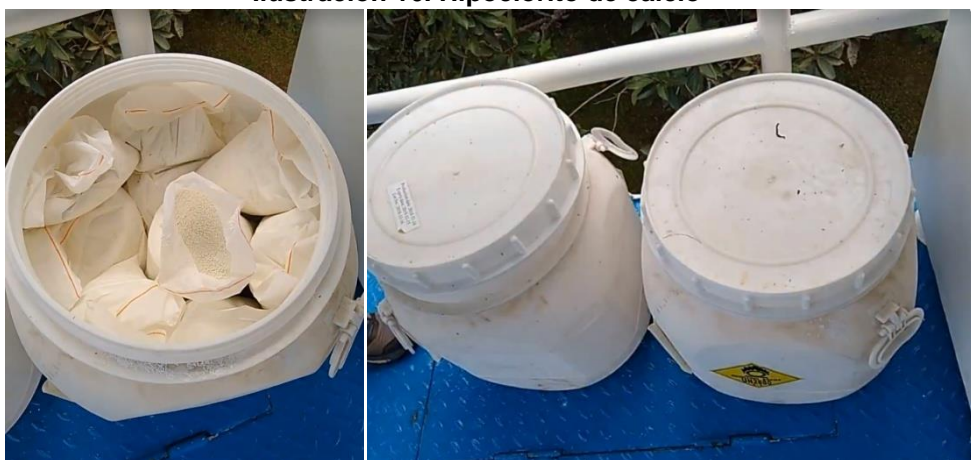
**Ilustración 16. Hipoclorito de calcio**

Durante la visita de inspección se verificó el proceso de potabilización del agua en la PTAP, el cual se hace con hipoclorito de calcio granulado que es diluido en un tanque de polietileno, esto proceso se hace a la entrada del agua a la PTAP (precloración) y a la salida (postcloración). Además, el prestador entrega copia de las facturas de compra de insumos químicos a EDGARDO RIVER A con Nit. 6345642-1 de mayo a octubre de 2019.

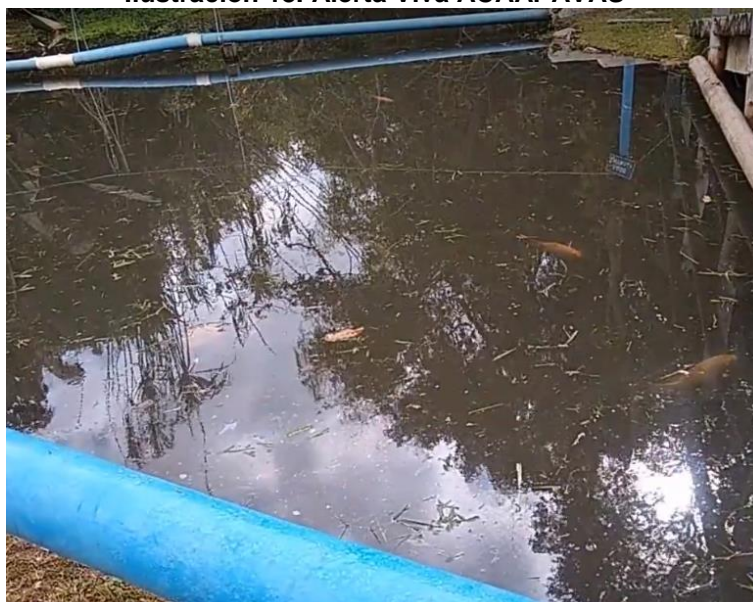
**Ilustración 18. Alerta Viva ACAAPAVAS**

*Todo sistema de suministro de agua contará en la entrada a la planta de tratamiento y de ser posible en la captación, con un sistema de alarma que permita detectar desde un comienzo la posible contaminación tóxica en el agua y proceder a tomar las medidas pertinentes.*

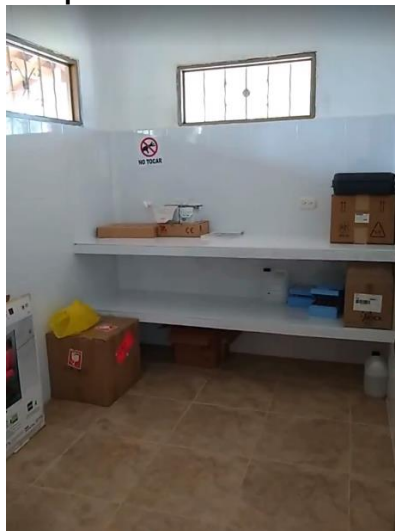
### Ilustración 20. Espacio para el laboratorio de análisis microbiológico

Por otro lado, no cuentan con laboratorio para caracterización microbiológica del agua, razón por la cual, los análisis de coliformes totales y E. Coli se realizan en un laboratorio certificado. En las instalaciones del laboratorio actual, se dispone del espacio en donde se pretende ubicar los equipos que permiten estos análisis.

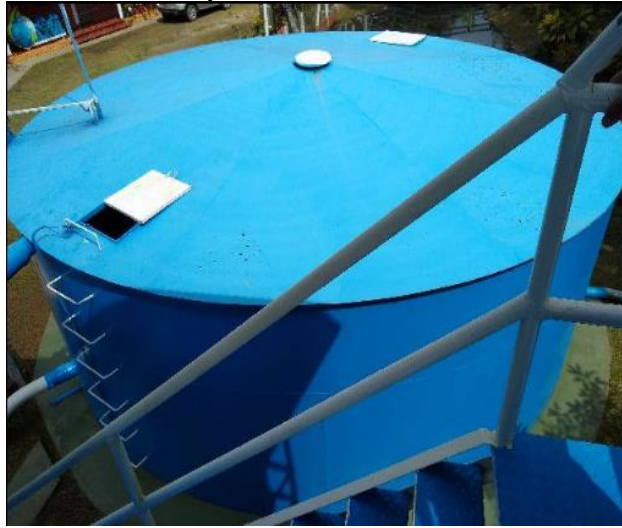
**Ilustración 21. Tanque de almacenamiento PTAP**

1. Tanque de almacenamiento PTAP: tanque metálico superficial de 124 m3. Este se encuentra en estado regular ya que presenta orificios en la cubierta (según el prestador ocasionados por los gases que produce el cloro).

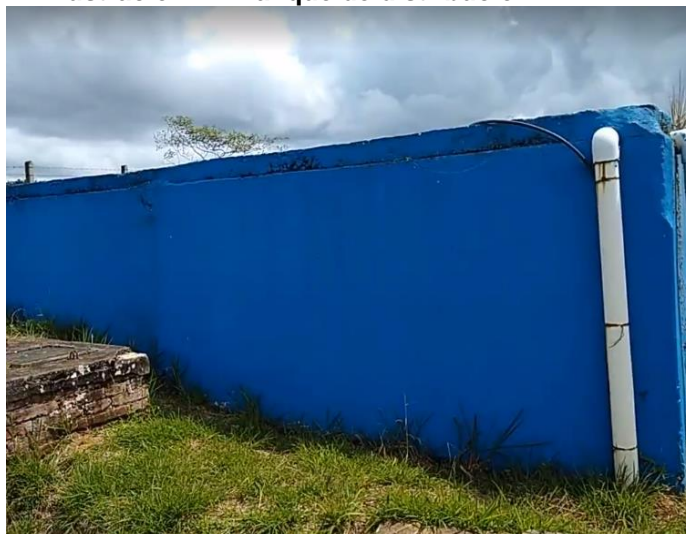
**Ilustración 22. Tanque de distribución 1**

2. Tanque de distribución 1: construido en concreto reforzado, es semienterrado, con capacidad de 124 m<sup>3</sup>, fue construido hace 60 años. No hay medición de caudales a la salida del tanque.

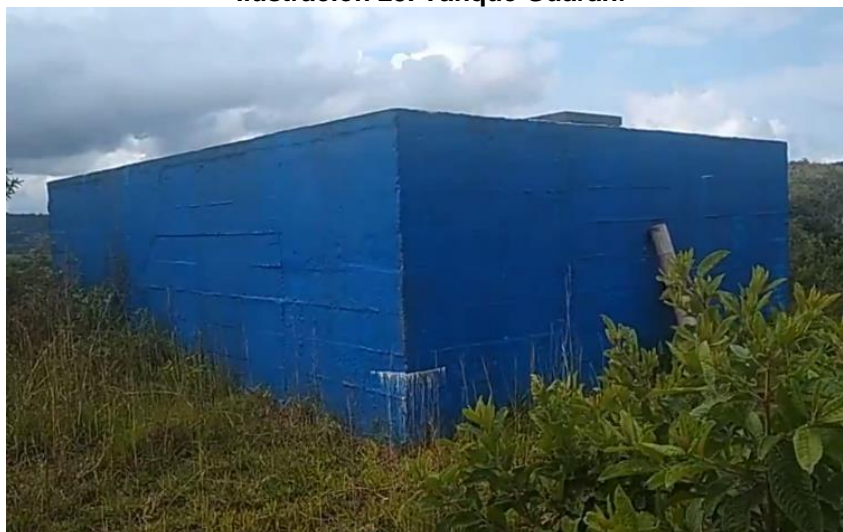
**Ilustración 23. Tanque Guaraní**

3. Tanque de distribución Guaraní: tanque semienterrado construido en concreto reforzado que almacena un volumen de 84 m<sup>3</sup>. Presentó una fisura hace un año que fue reparado con impermeabilizante sika.

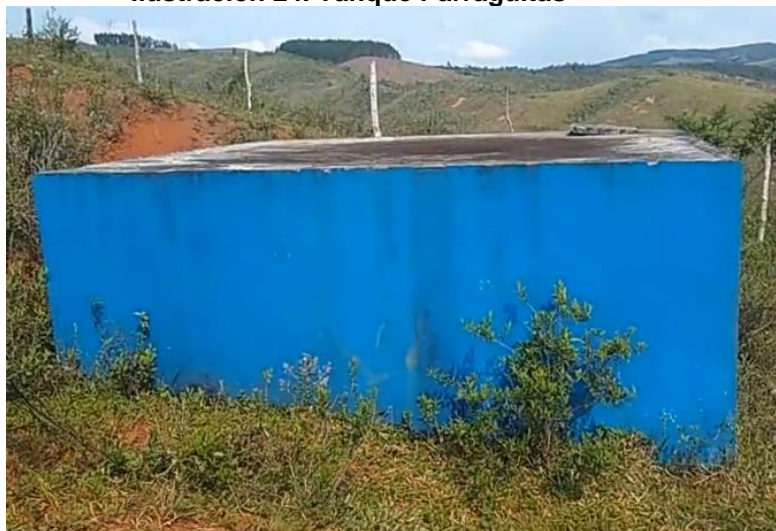
**Ilustración 24. Tanque Parraguitas**

4. Tanque de distribución Parraguitas: construido en concreto reforzado, semienterrado con capacidad de 32 m<sup>3</sup>. Se realiza lavado cada dos meses y recibe el agua bombeada desde el tanque de rebombeo Parraguitas.

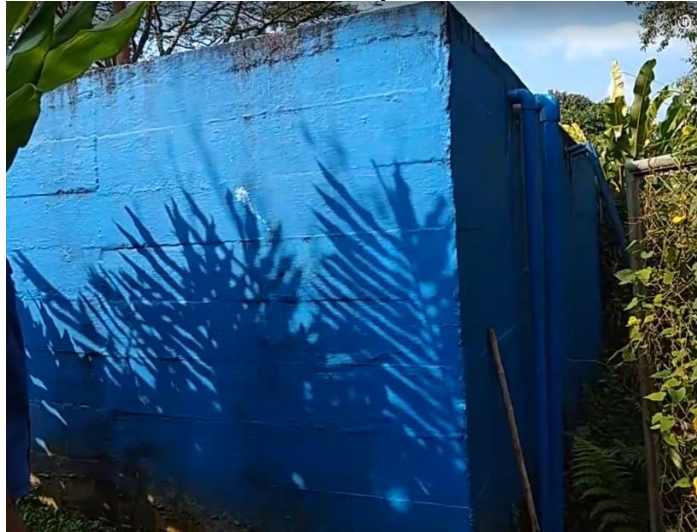
**Ilustración 25. Tanque veraneras 1**

5. Tanque distribución Veraneras 1: tanque superficial construido en concreto reforzado con una capacidad de 84 m<sup>3</sup>.

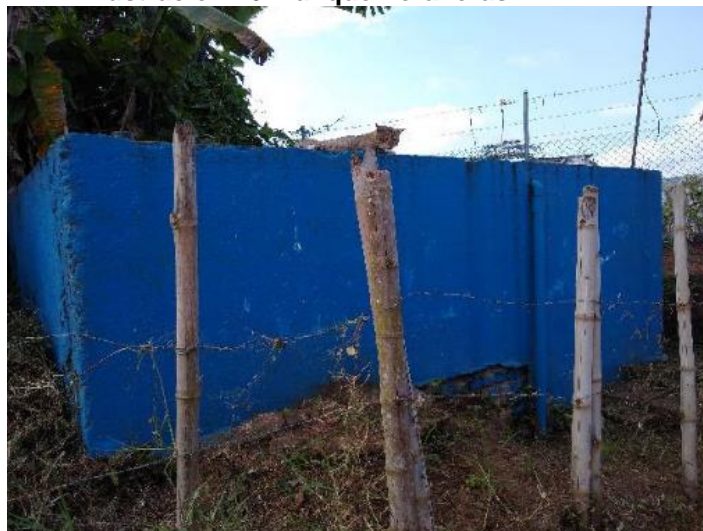
**Ilustración 26. Tanque Veraneras 2**

6. Tanque distribución Veraneras 2: tanque semienterrado construido en concreto reforzado de 18 m<sup>3</sup> de capacidad.

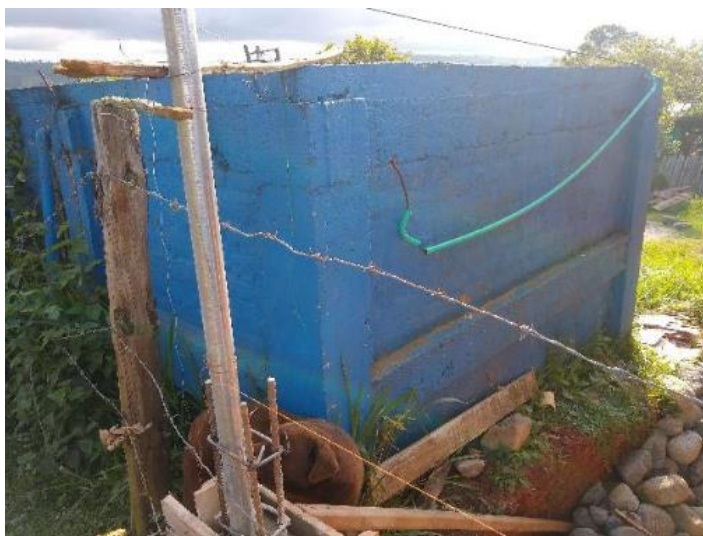
### Ilustración 27. Tanque El Retiro

7. Tanque distribución El Retiro: tanque superficial construido en concreto reforzado con capacidad de 14 m<sup>3</sup>.

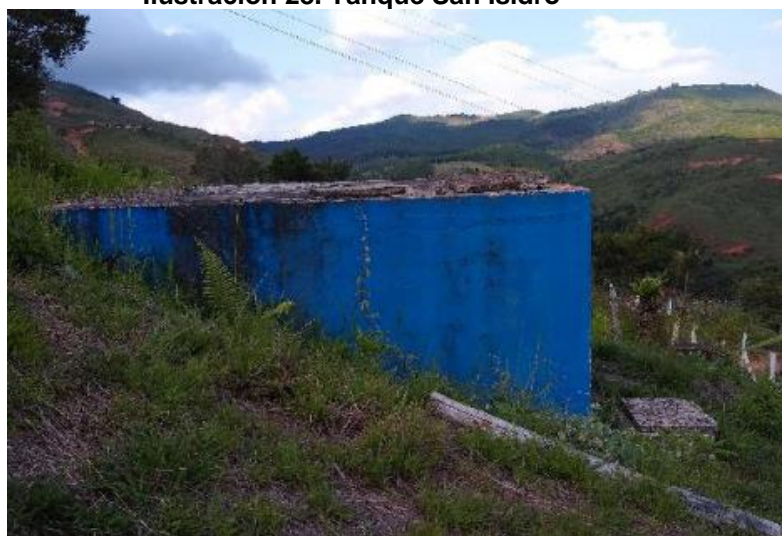
### Ilustración 28. Tanque San Isidro

8. Tanque distribución San Isidro: tanque superficial construido en concreto reforzado con capacidad de almacenamiento de 24 m<sup>3</sup>. Se observa que la tapa de acceso está deteriorada.

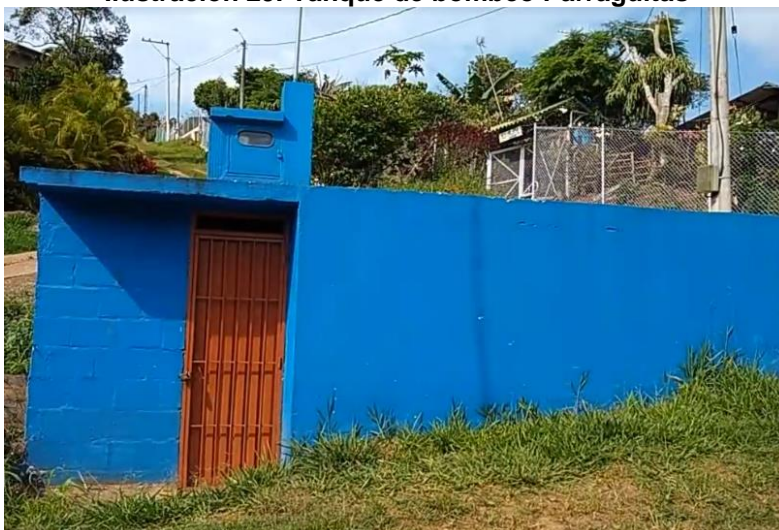
**Ilustración 29. Tanque de bombeo Parraguitas**

1. Tanque de bombeo Parraguitas: construido en 2009 en concreto reforzado, semienterrado con una capacidad de 32 m<sup>3</sup>.

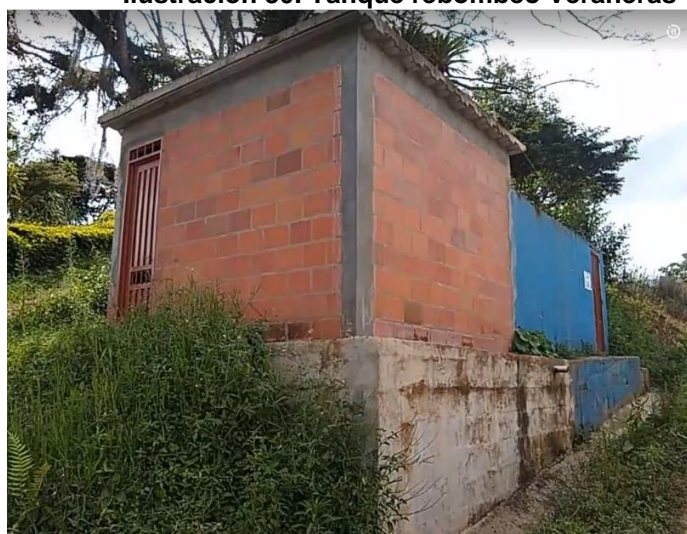
**Ilustración 30. Tanque rebombeo Veraneras**

2. Tanque rebombeo Las Veraneras: tanque superficial en concreto reforzado con capacidad de almacenar 18 m<sup>3</sup>. Se utiliza para rebompear hacia el tanque de distribución Las Veraneras. En el último año ha presentado algunos daños en accesorios de las bombas.

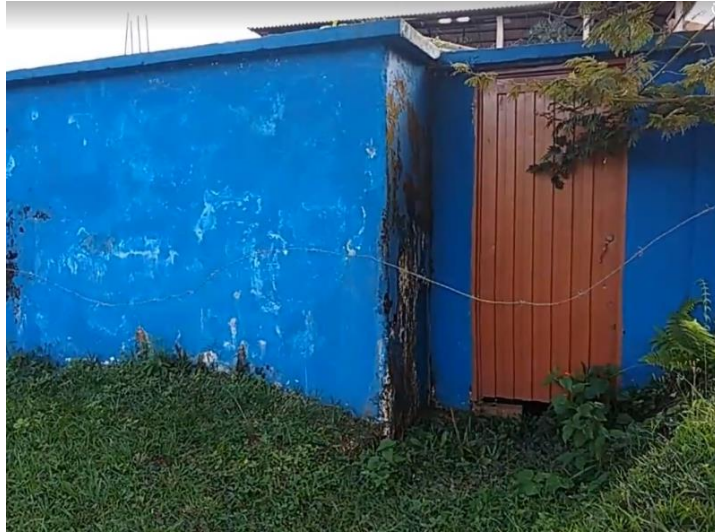
**Ilustración 31. Rebombero El Retiro**

3. Tanque rebombeo El Retiro: tanque superficial construido en concreto reforzado con capacidad de almacenamiento de 18 m<sup>3</sup>. Se evidencia que su estado es regular debido a la presencia de vegetación y la falta de hermeticidad. Esta estructura fue construida hace 20 años.

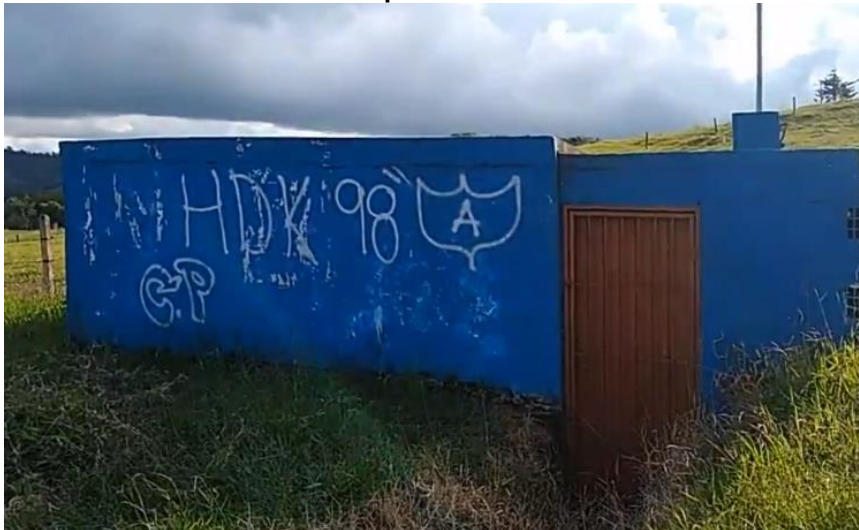
**Ilustración 32. Tanque de rebombero San Isidro**

4. Tanque rebombero San Isidro: tanque semienterrado en concreto reforzado con capacidad de 24 m<sup>3</sup>.

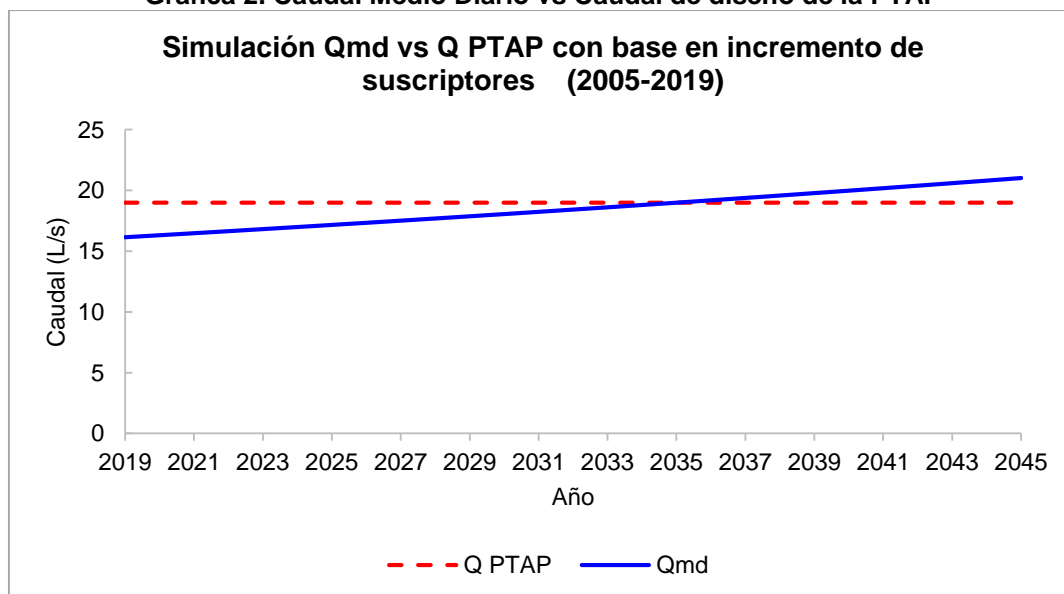
**Grafica 2. Caudal Medio Diario vs Caudal de diseño de la PTAP**

- Según las estimaciones realizadas en la tabla de dotación neta y bruta, y la siguiente gráfica, la cantidad de agua potabilizada por la PTAP de ACAAPAVAS (caudal de diseño 19 l/s) sobrepasa a la demanda requerida en un 122.84% (2019); y bajo este supuesto y que el crecimiento poblacional siga en 1.02% anual, teóricamente la PTAP tiene capacidad de abastecer la población del corregimiento Las Pavas hasta el año 2035.

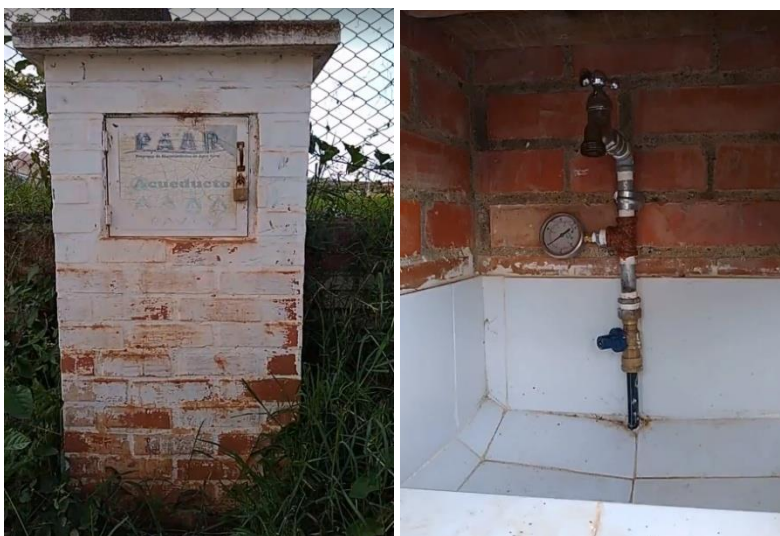
**Ilustración 33. Punto de muestreo Sector El Samán**

- **Punto 1 - Carrera 8 calle 4. Parque el Samán frente a estación de policía:** Se encuentra instalado en una caseta en ladrillo, cuenta con cerradura y candado, está dotado con un manómetro que está funcionando. La caseta no cuenta con señalización con el número de punto de muestreo.

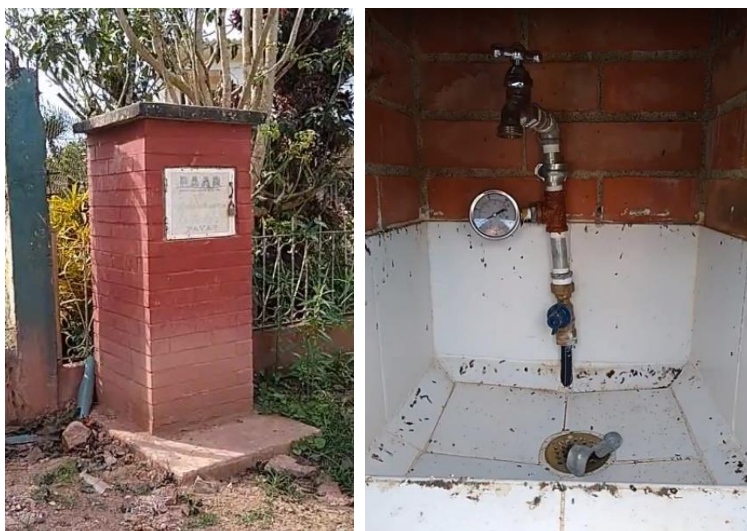
### Ilustración 34. Punto de muestreo vía cementerio

- **Punto 2 - Calle 4 Vía cementerio. En la Fifi - vía cementerio:** Se encuentra instalado en una caseta en ladrillo, cuenta con cerradura y candado, está dotado con un manómetro que está funcionando. La caseta no cuenta con señalización con el número de punto de muestreo.

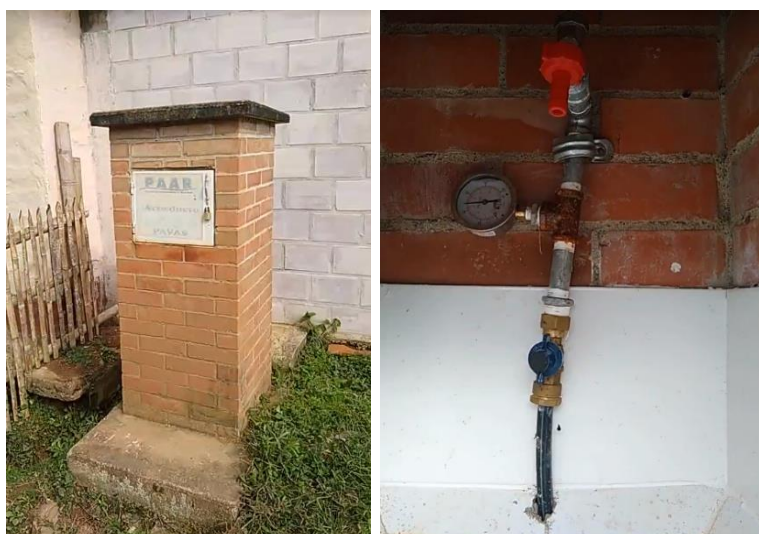
### Ilustración 35. Punto de muestreo Sector Veraneras

- **Punto 3 - Carrera 8 calle 9. Las veranearas – frente casa señora Olivia Daza:** Se encuentra instalado en una caseta en ladrillo, cuenta con cerradura y candado, está dotado con un manómetro que está funcionando. La caseta no cuenta con señalización con el número de punto de muestreo.

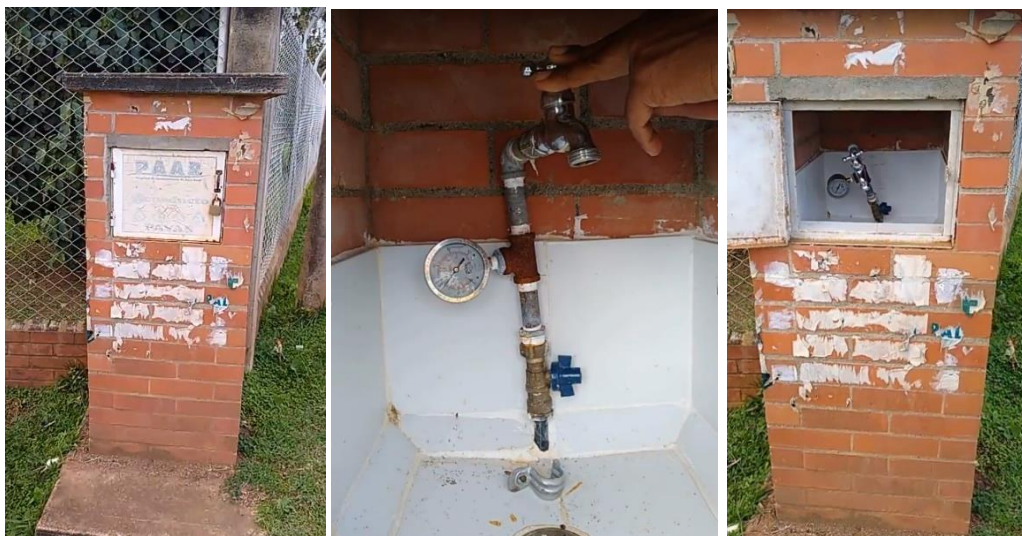
### Ilustración 36. Punto de muestreo Cra 4 No. 4-16

- **Punto 4 - Carrera 4 No. 4-16. Frente a casa señora Gertrudis Suárez:** Se encuentra instalado en una caseta en ladrillo, cuenta con cerradura y candado, está dotado con un manómetro que está funcionando. La caseta no cuenta con señalización con el número de punto de muestreo y el soporte de la tubería a la pared está suelto.
