**EVALUACIÓN INTEGRAL DE PRESTADORES
INGENIERÍA Y GESTIÓN DEL AGUA S.A.S. E.S.P. -
INGEAGUA S.A.S. E.S.P.**

Superservicios
Superintendencia de Servicios
Públicos Domiciliarios

**SUPERINTENDENCIA DELEGADA PARA ACUEDUCTO,
ALCANTARILLADO Y ASEO**

Bogotá, agosto de 2019

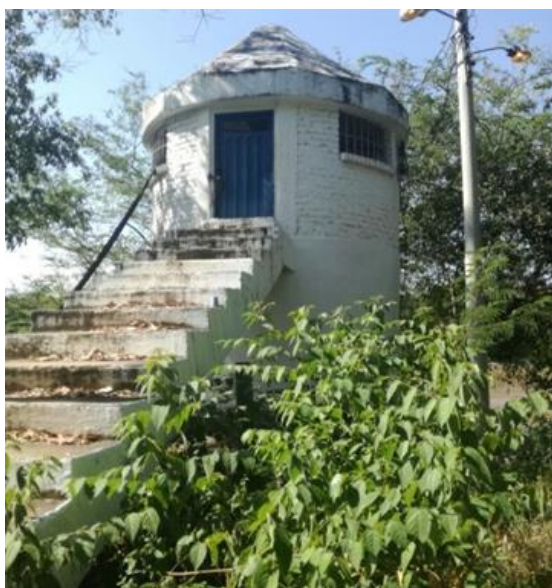
Torre lateral

Esta estructura cuenta con una rejilla para la retención de sólidos. No se cuenta con una planta de respaldo de energía.

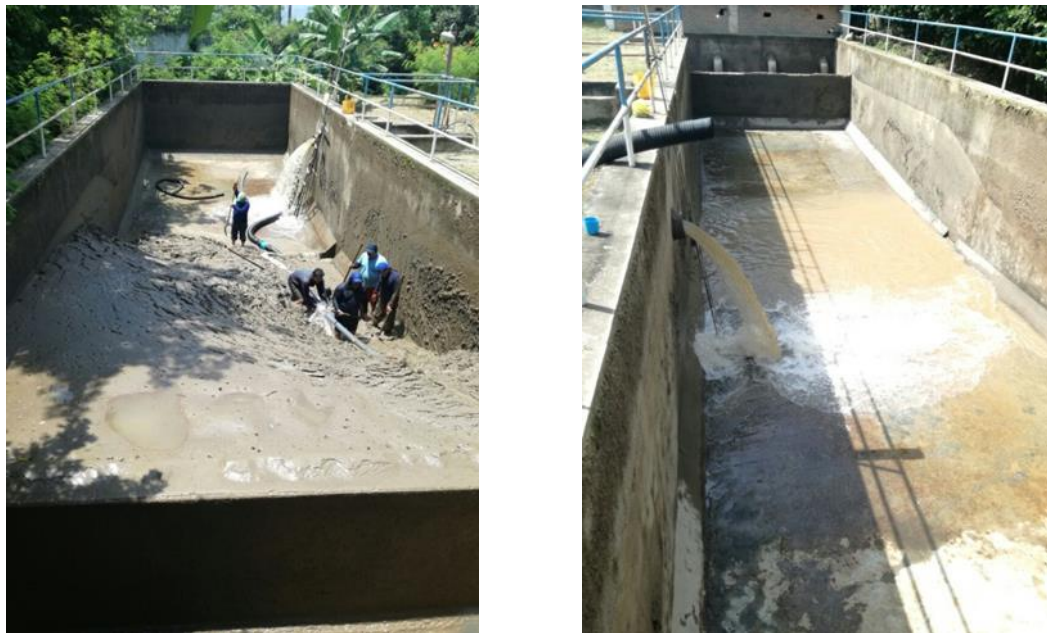
Imagen 6. Desarenador

Una vez captada, el agua es transportada hasta un desarenador a través de un tramo con una longitud de 200.25 metros, en tubería de 16 pulgadas en hierro dúctil. El tiempo de retención aproximado en el desarenador es de 39 minutos.

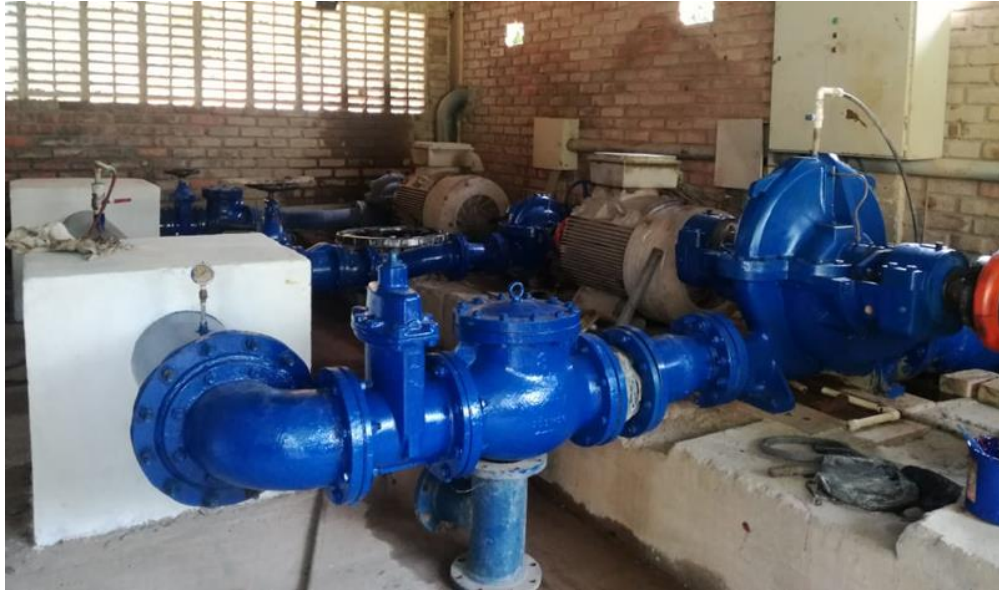
Imagen 7. Rebombeo a la salida del desarenador

Una vez sale el agua del desarenador, es rebombada. Esta estación de bombeo cuenta con 3 bombas instaladas y en operación. Esta estación no cuenta con una planta de respaldo de energía.

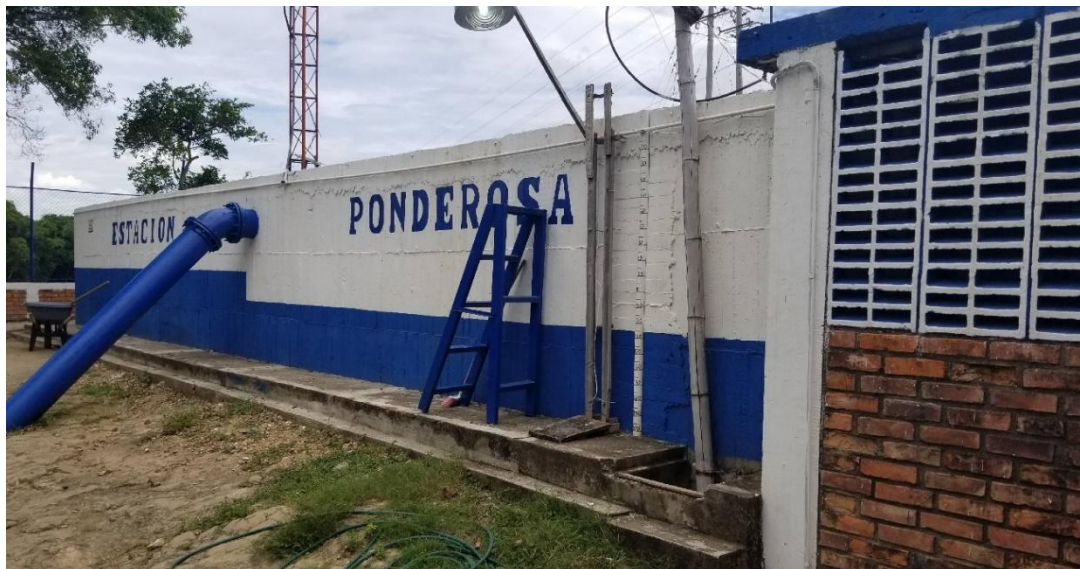
Tanque de succión

La estación de bombeo Ponderosa cuenta con espacio para la instalación de 4 bombas. Sin embargo, actualmente se tienen instaladas únicamente 2 unidades, dado que las otras 2 bombas se encuentran en mantenimiento desde el mes de enero de 2019. Según el prestador, para la operación de esta estación únicamente se utiliza una o dos bombas. Esta estación no cuenta con una planta de respaldo de energía.

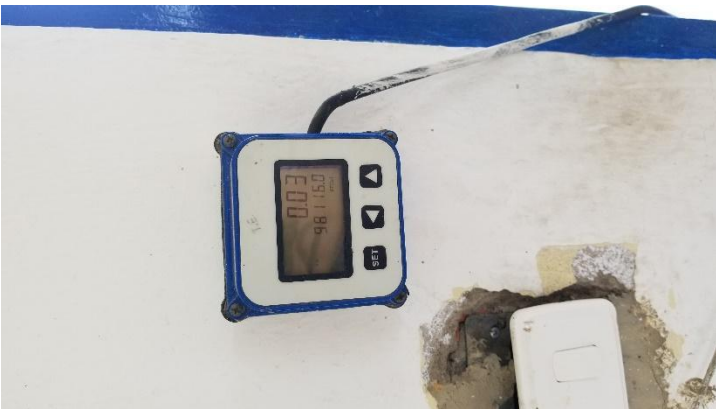
Macromedidor a la salida de la planta

Finalmente, en relación con la medición de los caudales de salida de la planta, en la visita realizada el día 08 de mayo de 2019, se evidenció que únicamente se cuenta con un macromedidor en funcionamiento para medir el caudal de salida del tanque elevado de 750 m³. El caudal de salida de los tanques de 300 y 1.250 m³ no es medido.

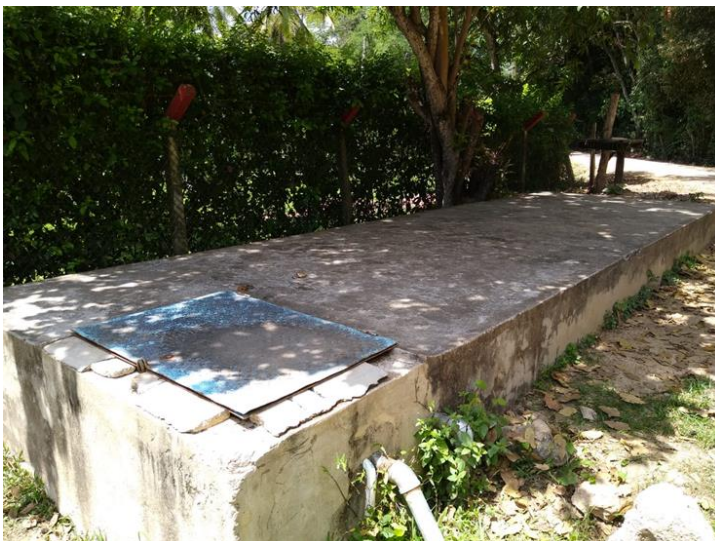
Tanque San José

En la red de distribución se cuenta con dos estaciones de bombeo de agua potable, las cuales abastecen a las Veredas San José y Leticia, respectivamente. Cada estación cuenta con un único equipo de bombeo y no cuenta con respaldo eléctrico.

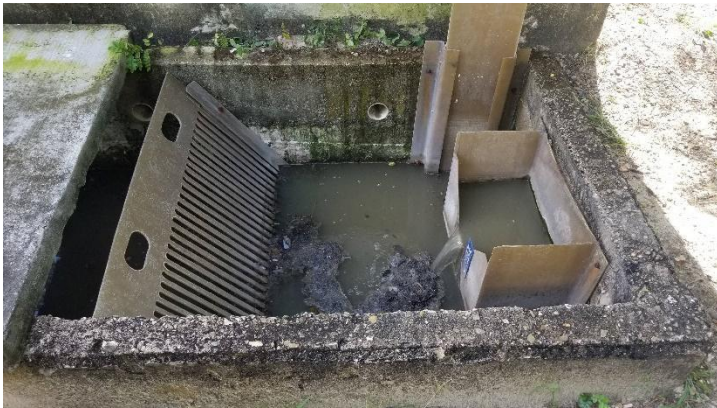
Rejillas

Ahora bien, en relación con el mantenimiento de esta estructura, el prestador no suministró soportes de esta actividad para las vigencias bajo análisis.
