**EVALUACIÓN INTEGRAL DE PRESTADORES**

**CENTRO POBLADO MONTAÑAS DEL TOTUMO**  
**MUNICIPIO PAZ DE ARIPORO, DEPARTAMENTO DE**  
**CASANARE**

**SUPERINTENDENCIA DELEGADA PARA ACUEDUCTO,  
ALCANTARILLADO Y ASEO**  
**GRUPO PEQUEÑOS PRESTADORES**  
**Bogotá, diciembre de 2018**

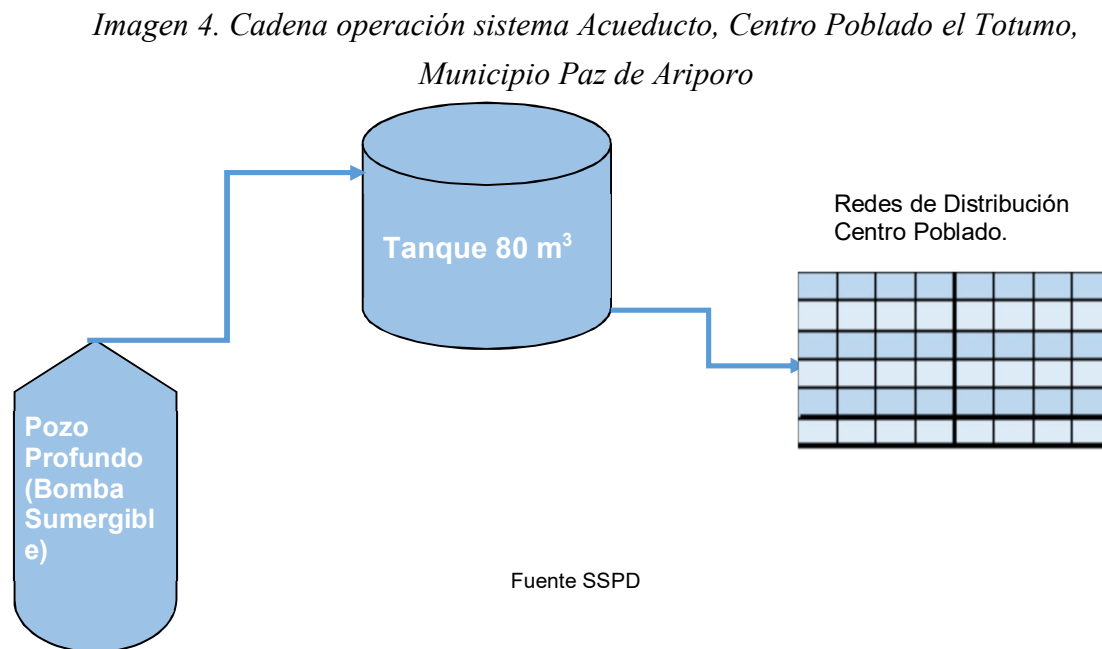
Cabe resaltar que el suministro de agua a la comunidad se realiza sin tratamiento alguno.

Teniendo en cuenta lo anterior, en el siguiente diagrama se ilustra de forma resumida el proceso descrito.

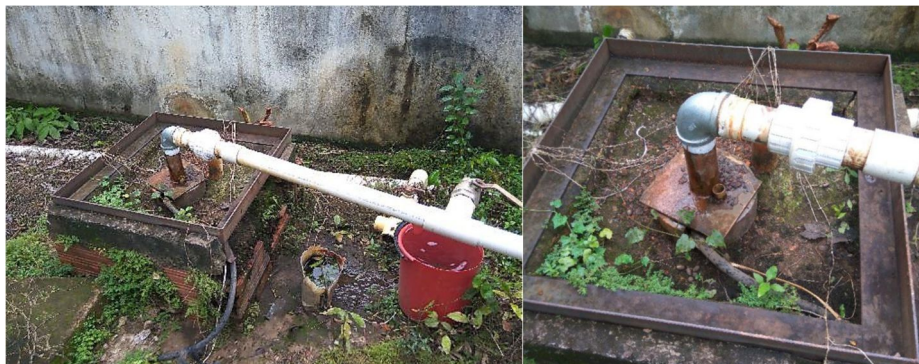
*Imagen 5. Estado Pozo*

Cuenta con dos fuentes de captación ambas mediante pozo profundos. Sin embargo, solo se utiliza una de las fuentes. El abastecimiento se realiza de un pozo con una profundidad de 85 metros aproximadamente, la captación se realiza a 36 metros donde está sumergida la bomba de donde se captan 3.5 litros por segundo. El pozo fue construido en el año 2004.

Es de resaltar que en campo no se encontraron las pruebas hidráulicas de bombeo realizadas a este pozo, por lo tanto, se desconoce dicha capacidad. Igualmente, no se encontró un macromedidor. Cuenta con un cheque en la tubería de descarga. Es de anotar que la tubería de conducción cuenta con una válvula de paso la cual se observa con fugas. Los alrededores del pozo no cuentan con cubrimiento y hay vegetación naciente, en señal de falta de mantenimiento.

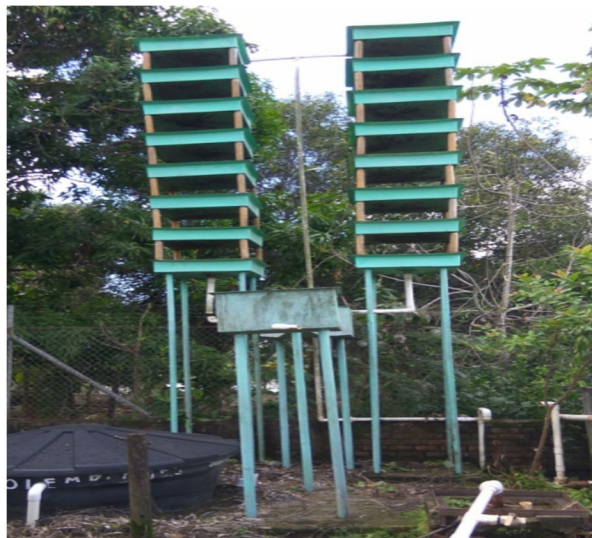
*Imagen 7 Torres de Aireación*

El sistema cuenta con una planta de tratamiento la cual no está en operación y se encuentra en total estado de abandono. La capacidad de tratamiento de esta PATP es de 2.00 LPS que resulta insuficiente para la demanda actual. Consta de dos torres de aireación, en la cual debería caer el líquido a un tanque y de allí ser recogida para trasladarla a dos unidades de filtración, de las cuales finalmente se va hacia el sistema de distribución.

Como conclusión y de acuerdo a la capacidad de tratamiento de la planta, no se considera recomendable la operación de la PTAP debido a que su capacidad de tratamiento es de 2 Lts/seg, se necesitarían cerca de 11 horas para el llenado total del tanque de almacenamiento y necesitaría el bombeo durante el mismo tiempo, lo que requiere de mayor consumo de energía eléctrica.

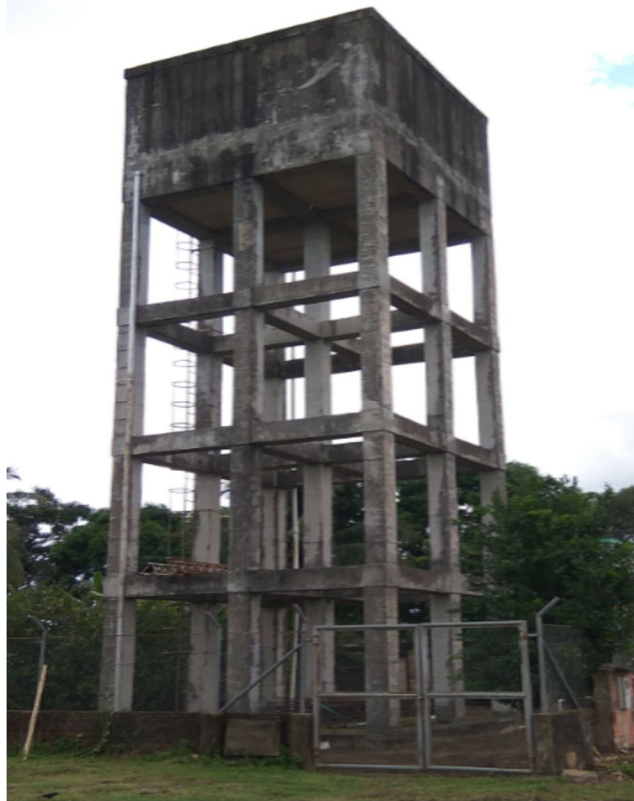
*Imagen 10 Tanques de Almacenamiento El Totumo.*

- Dimensiones: no se tienen con precisión: acuerdo información suministrada por el prestador.
- Capacidad: 80,000 litros (80 m<sup>3</sup>) (Según el diagnóstico del contrato 004 de 2008 la capacidad total es de 96.3 m<sup>3</sup>)
- Altura: Se estima que la altura del tanque es de 10 mts.
- Tubería de llenado: Diámetro 2 pulgadas, en material PVC, Tubería de descarga Diámetro 3 pulgadas, en material de PVC, con su respectiva válvula
- Estado: Tanque aparentemente en buen estado, no presenta fugas ni grietas en su estructura.

- El Tanque de almacenamiento se encontró en aparente buen estado, no presenta fugas ni grietas en su estructura.
- La junta de acción comunal no cuenta con un catastro de redes del sistema de acueducto.

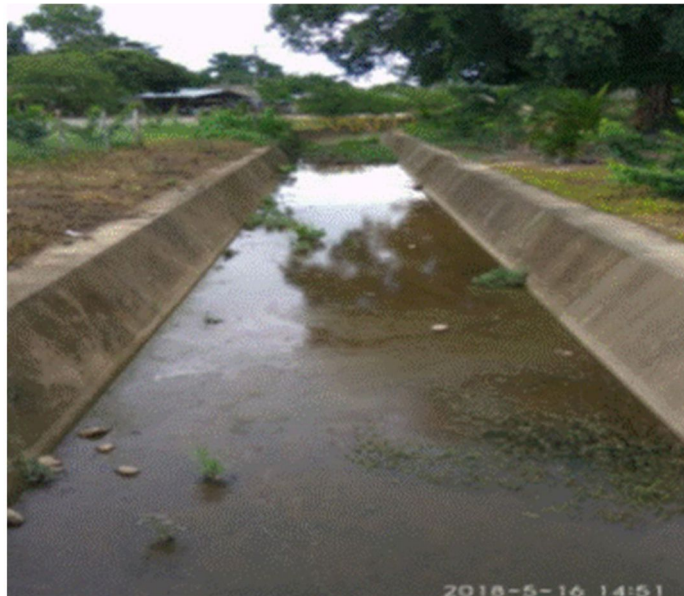
*Imagen 13 Canal de Aguas Lluvias*

No obstante, durante recorrido de inspección se pudo verificar la existencia de un canal de tipo trapezoidal para el manejo de las aguas lluvias, con un talud de 30 grados, el cual se encuentra revestido en concreto y paralelo a la vía principal. Se estima que el área tributada es de 38 hectáreas aproximadamente<sup>5</sup>.
