# **EVALUACIÓN INTEGRAL DE PRESTADORES**

## **ASOCIACIÓN DE USUARIOS DE ACUEDUCTO Y ALCANTARILLADO DE LAS COMUNIDADES DE ROCHE, CHANCLETA Y PATILLA**

**SUPERINTENDENCIA PARA ACUEDUCTO,  
ALCANTARILLADO Y ASEO  
GRUPO PEQUEÑOS PRESTADORES  
Bogotá, diciembre de 2017**

**ASOCIACIÓN DE USUARIOS DE ACUEDUCTO Y ALCANTARILLADO DE  
LAS COMUNIDADES DE ROCHE, CHANCLETA Y PATILLA  
ID 26117  
ANÁLISIS 2015-2016**

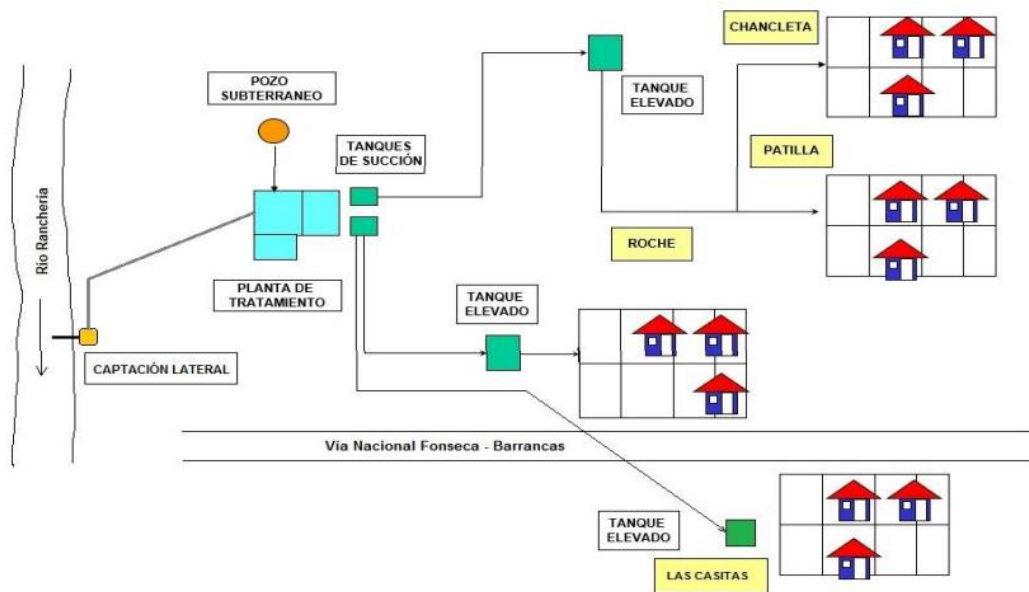
Imagen 1. Diagrama general sistema de acueducto

El sistema de acueducto para las comunidades de Roche, Patilla, Chancleta y las casitas está conformado de la siguiente forma: Captación lateral en el río Ranchería, caseta de bombas, tubería de conducción a la planta de tratamiento de agua potable, pozo subterráneo, planta de tratamiento de agua potable, tanques de succión, redes de conducción a tanques elevados, tanques de almacenamiento elevados, redes de distribución y conexiones domiciliarias.

Actualmente, no se realiza la captación lateral en el río Ranchería y la captación se realiza directamente de un pozo subterráneo.

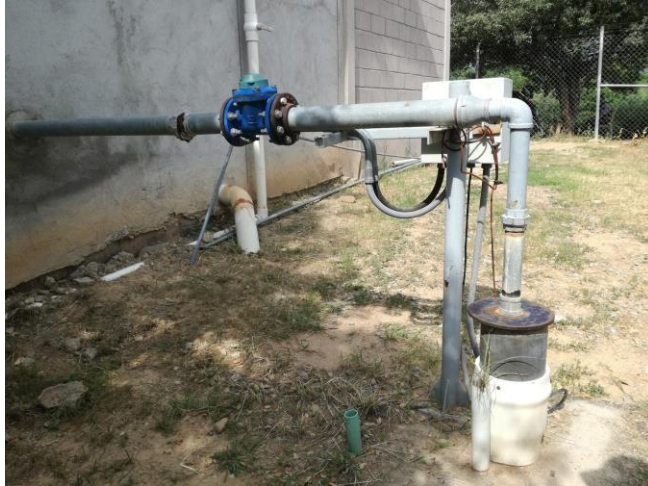
Imagen 2. Captación pozo subterráneo.

Según lo evidenciado en la visita de inspección, ASOAWINKA R.P.C. cuenta con captación de un pozo subterráneo (profundidad total de 42 m) con concesión de aguas de 3 Lt/s de los cuales se captan actualmente 2,5 Lt/s con una bomba sumergible tipo lapicero, para proveer de agua a la PTAP.

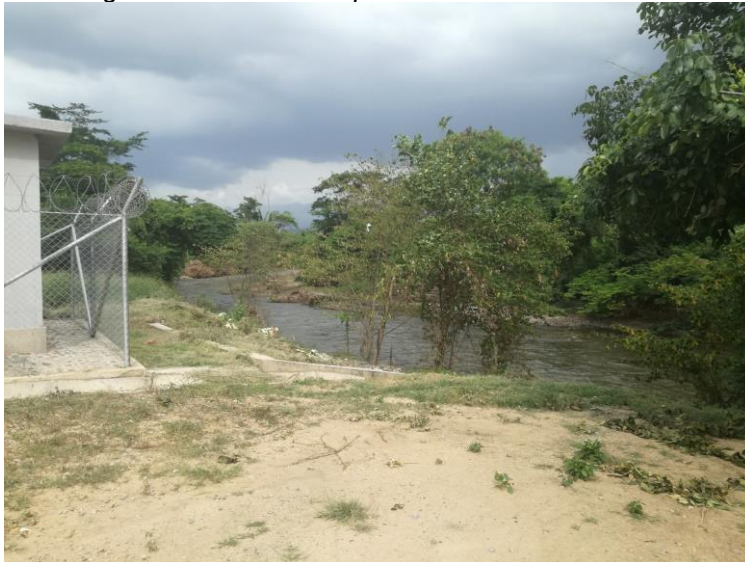
*Imagen 3. Sistema de captación lateral Río Ranchería*

En visita de inspección se informa que la estructura de captación se encuentra ubicada en la margen izquierda aguas abajo del río Ranchería y se realiza mediante una tubería perforada de 10 pulgadas de diámetro, la cual permite captar un caudal máximo de 3Lt/s, según la concesión de aguas otorgada por CORPOGUAJIRA, y conduce el agua al pozo de succión.

Actualmente no se realiza la captación lateral del río Ranchería y por tanto no existe conexión a la PTAP.

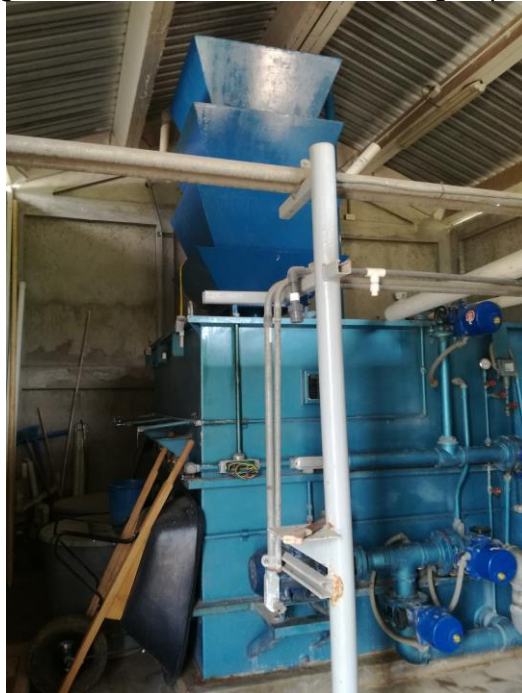
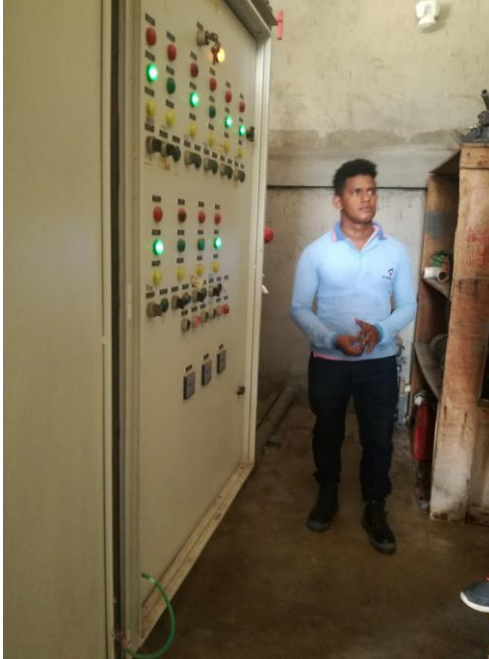
Imagen 6. Planta de tratamiento de agua potable

Durante la visita adelantada en el 2017 se evidencio que la PTAP cuenta con bandejas de aireación, planta de tratamiento tipo compacta y proceso químico y tiene una capacidad de 2.52 Lt/s. Sin embargo, al momento de la inspección no se encontraba en operación por mantenimiento. Según lo informado por ASOAWINKA R.P.C se proyecta que en 3 meses la planta reanudara su operación.

El agua captada entra a un tanque el cual sirve como tanque de almacenamiento provisional. Una vez el agua sale de ese tanque es transportada por una línea de tubería a través de la cual se inyecta el cloro líquido que actúa como desinfectante.

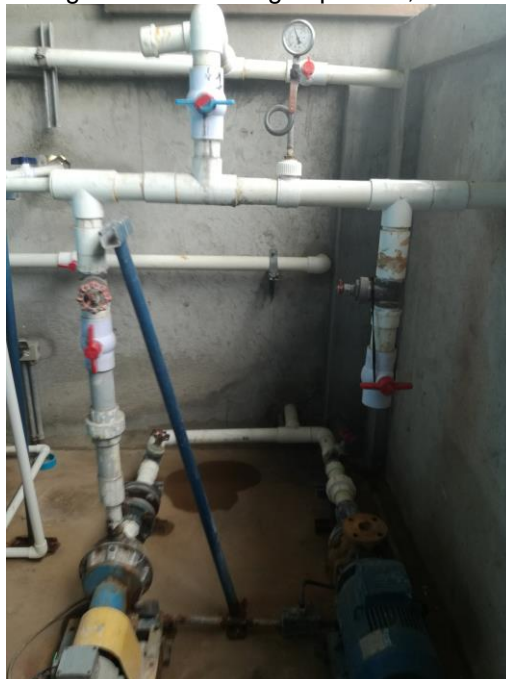
Imagen 9. Bombeo agua potable, PTAP.

El proceso de suministro se realiza por bombeo, la comunidad de Patilla y Chancleta comparten dos bombas; Roche y Las Casitas tienen dos bombas respectivamente. Estas tienen un bypass que permite tener un sistema redundante. Las bombas tienen una potencia de 2,5 HP. Las tuberías de salida tienen un diámetro de 2.5 pulgadas

para Patilla y Chancleta (comparten tubería), y de 2 pulgadas de diámetro para Roche y Las Casitas.

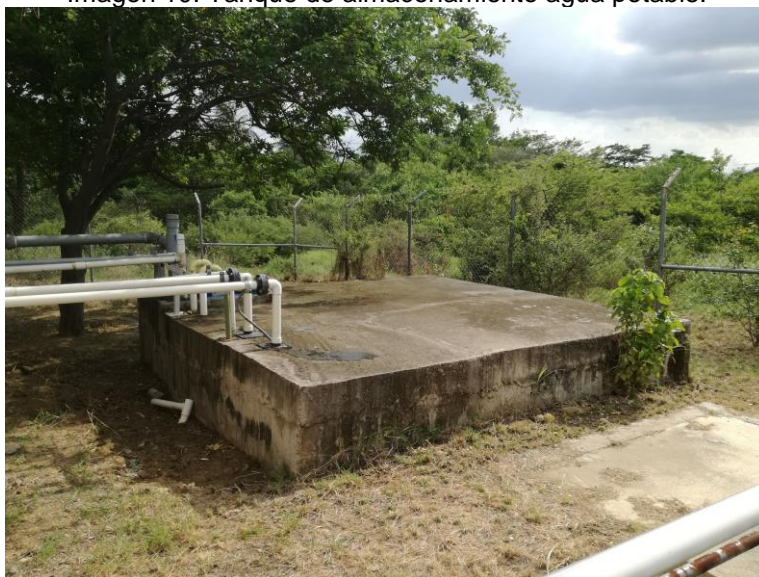
Imagen 10. Tanque de almacenamiento agua potable.

Se informó durante la visita del año 2017, que existen tres tanques de almacenamiento elevados de agua potable en buen estado construidos en concreto reforzado. Uno localizado en Roche, con un volumen de 14m<sup>3</sup>; Uno ubicado en Chancleta, con un volumen de 10m<sup>3</sup>, con el cual se abastece a Patilla y Chancleta; el tercer tanque con volumen de 14 m<sup>3</sup> ubicado en Las Casitas.

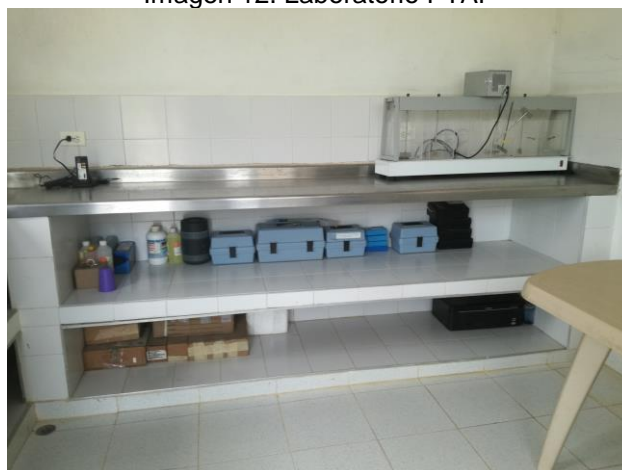
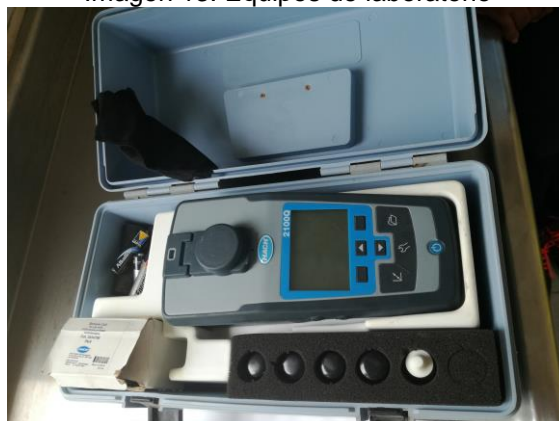
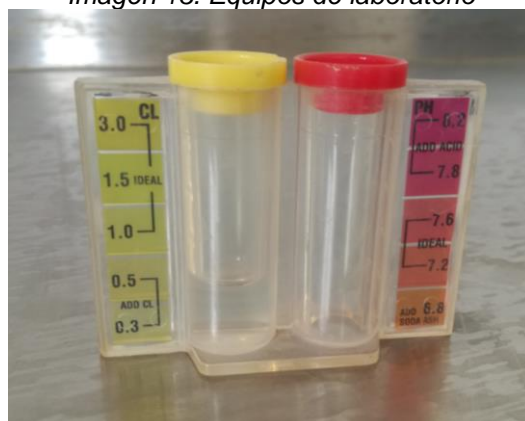
Imagen 12. Laboratorio PTAP

En la visita realizada se pudo evidenciar que el laboratorio se encuentra equipado con el kit básico. Los parámetros de calidad de agua que son evaluados son: Turbiedad y pH. El laboratorio no cuenta con certificación del Ministerio de Salud y Protección Social y ni del Organismo Nacional de Acreditación de Colombia.

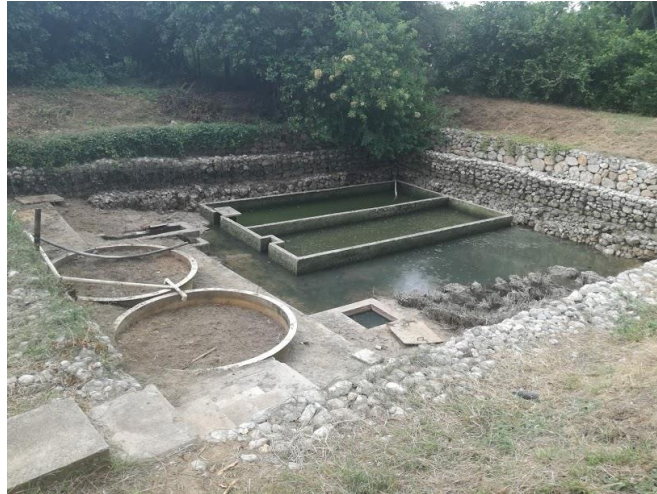
Imagen 14. Sistema de tratamiento de agua residual sector Roche.

- **STAR Roche:** El sistema es de tipo anaeróbico. Procesa un caudal de 1t/s, cuenta con dos reactores anaerobios de 4 componentes, tres bacteriales y uno de decantación, filtro verde de oxidación y lecho de secado. Posterior a este tratamiento el agua es bombeada a tratamiento terciario y como proceso final el agua es infiltrada en las zonas verdes de la comunidad. Actualmente, la planta se encuentra en muy mal estado, el filtro verde se encuentra dañado.

Durante la visita, ninguna planta de tratamiento se encontró en operación, se informó por parte de la administradora, que esta situación se presentaba desde hace un mes. A causa de esto, el agua residual es llevada a las lagunas de oxidación de Barrancas mediante carrotanques.

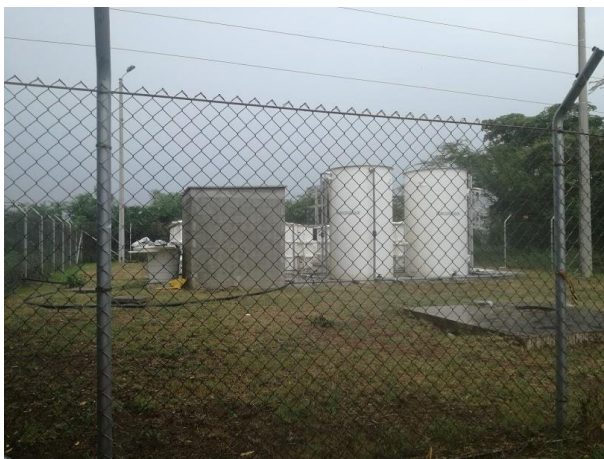
Imagen 15. Planta de tratamiento de agua residual Chancleta y Patilla.

- **STAR Chancleta y Patilla:** El sistema modular es tipo reactor anaeróbico. (Tanque de homogenización, reactor anaerobio de flujo ascendente, Clarificador sedimentador y cloración). Posterior a este proceso el agua tratada pasa a un reservorio el cual conducen el agua a un campo de infiltración. La capacidad del sistema es de 32 L/s.

Cuenta con dos tanques homogeneizadores, dos reactores, dos sedimentadores y, por último, el proceso de cloración. Posterior a este proceso el agua es infiltrada en las zonas verdes. Se informa en visita que actualmente trata 1 L/s.
