EVALUACIÓN INTEGRAL DE PRESTADORES

**EMPRESA DE SERVICIOS PUBLICOS DE CRAVO
NORTE JAGÜEY S.A. E.S.P.**

**SUPERINTENDENCIA DELEGADA DE ACUEDUCTO,
ALCANTARILLADO Y ASEO**

ANÁLISIS 2015 – 2017

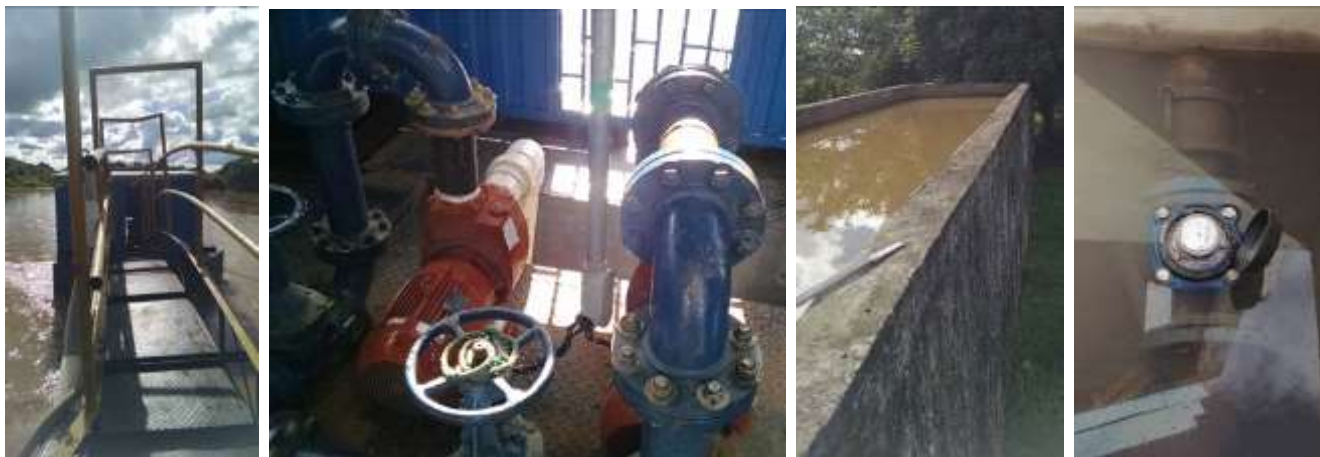
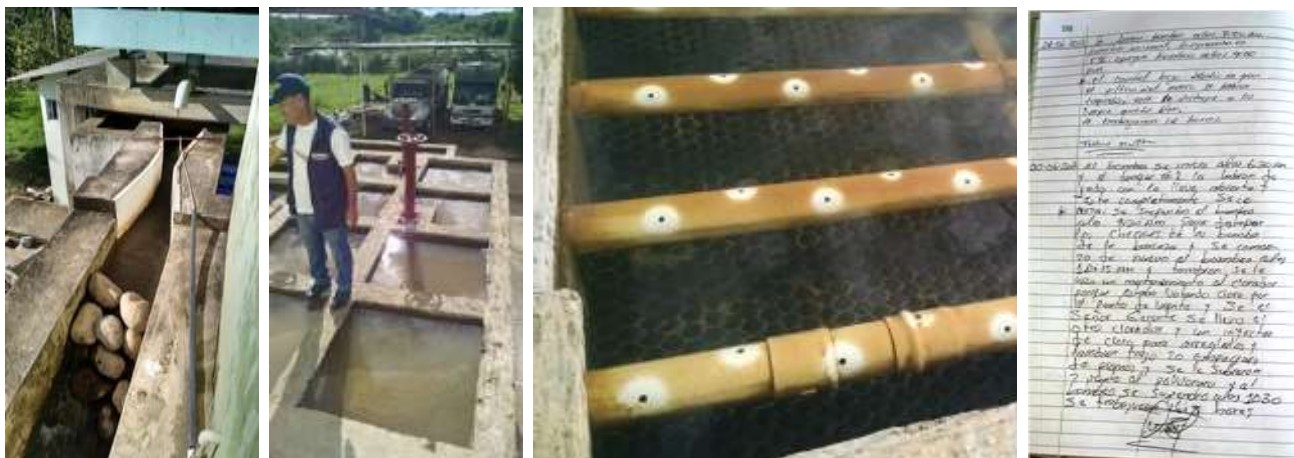
La estación de bombeo (ver imágenes 7 y 8) se compone de una barcaza con bocatoma flotante sobre el cauce del río, la cual cuenta con dos bombas eléctricas de 10 HP (una operaría como respaldo de la otra). A la fecha de la visita de inspección se observó que un equipo de bombeo se encontraba fuera de servicio y el otro presentaba algunas fallas en el tablero de control eléctrico, no obstante lo cual, cumplía con su función. El acceso a esta barcaza es a través de un puente metálico anclado a la orilla, de 2,5 m. de longitud. Cuenta con una caseta en lámina de 3 m x 1, 80 m aproximadamente. El tramo de aducción se compone de una manguera flexible de 8 ML y una tubería galvanizada de 4" y 40 ML, la cual vierte el recurso captado en el desarenador. No se cuenta en el sitio con elementos que permitan determinar el caudal extraído de la fuente, insumo que tendría aplicabilidad en la estimación de pérdidas en la aducción, entre otros usos.

Imágenes 7 a 14: Arriba se observa la bocatoma flotante, tanque desarenador y macromedidor a la entrada de la PTAP. Abajo se presentan las instalaciones de la PTAP y la bitácora que se lleva en el lugar.

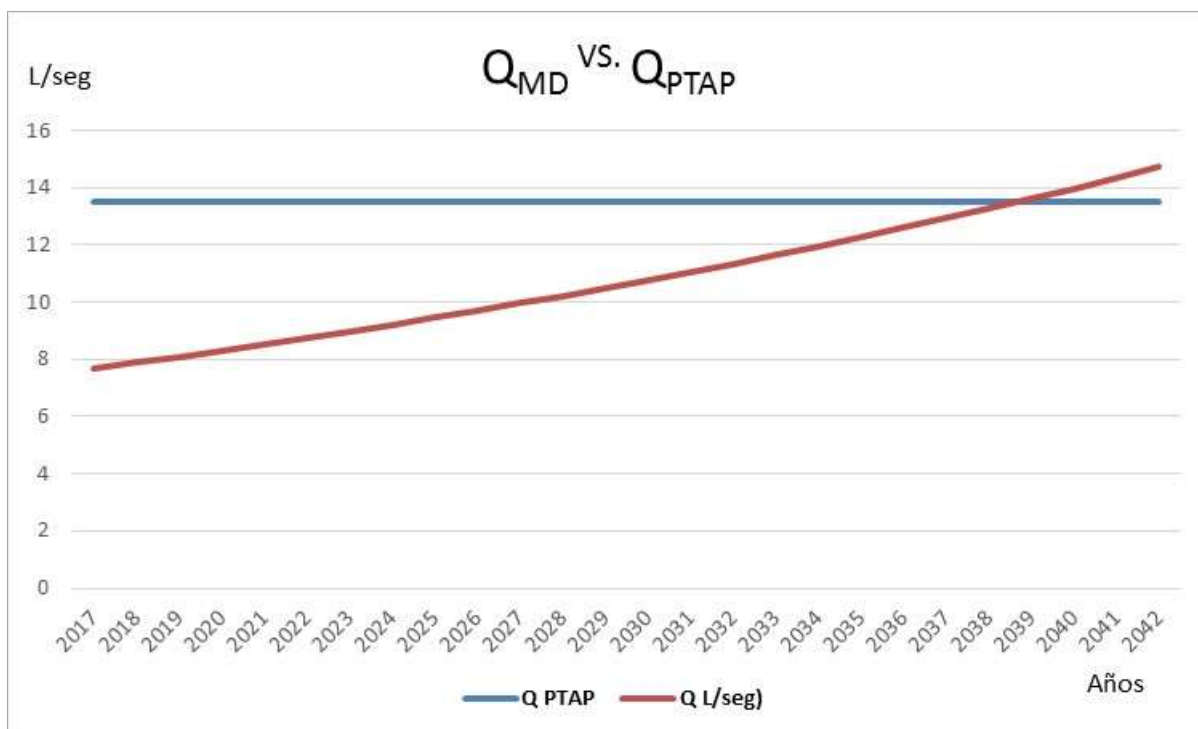
Gráfica 1. Caudal Medio Diario vs. Caudal de diseño de la PTAP

- De acuerdo con la gráfica anterior, la cantidad de agua tratada en la PTAP del municipio de Cravo Norte sobrepasa a la requerida para el abastecimiento, en aproximadamente un 175%; lo que permite inferir que puede existir pérdidas significativas en la red o consumos exagerados por parte de suscriptores que no cuentan con medidor.

- De acuerdo con el caudal medio diario requerido por la población del municipio, asumiendo un porcentaje de pérdidas del 25% y un incremento anual en el número de suscriptores del 2,64% (estimado con base en el incremento reportado entre 2010 y 2017), y un caudal de diseño de la PTAP de 13,48 L/s, teóricamente se contaría con la capacidad para abastecer a la población hasta el año 2038, cuando el caudal medio diario equipare al caudal de diseño de la PTAP (intersección de líneas azul y roja en la gráfica). Sin embargo, los indicios observados permiten inferir que las pérdidas en el sistema son muy superiores al 25% (valor máximo admisible en el artículo 44, Resolución MVCT 0330 de 2017).

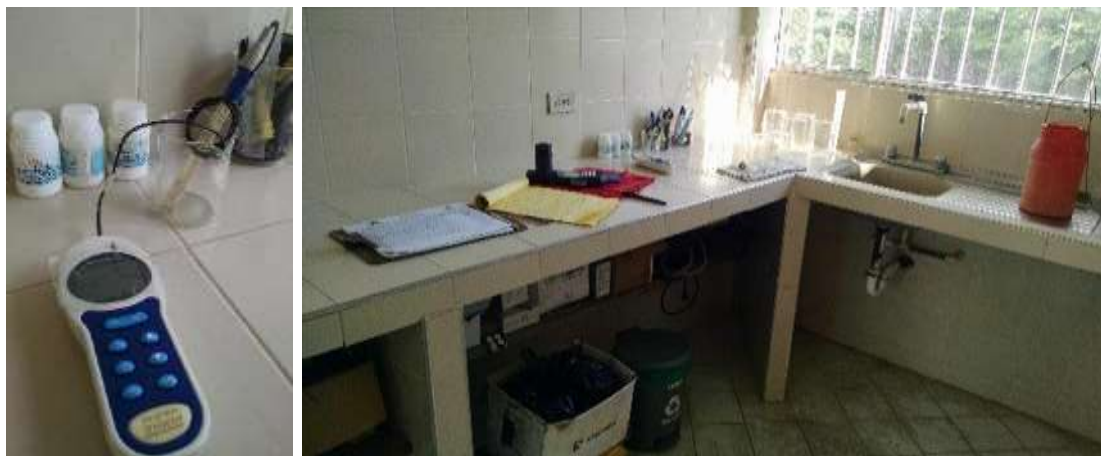
En desarrollo de la visita de inspección se estableció que dicho laboratorio no se encuentra incluido en la Resolución MSPS No. 1615 del 15/05/2015, por la cual se autorizan los laboratorios para la realización de análisis físicos, químicos y microbiológicos al agua para consumo humano; y así mismo, no se ha adelantado gestión alguna ante el Organismo Nacional de Acreditación de Colombia – ONAC; ante lo cual, el representante legal del prestador manifiesta que el objetivo es monitorear los aspectos mínimos de calidad del agua.

Imágenes 15 y 16: Se presenta el área de laboratorio de la empresa JAGÜEY, verificado en la visita realizada en el mes de junio de 2017.

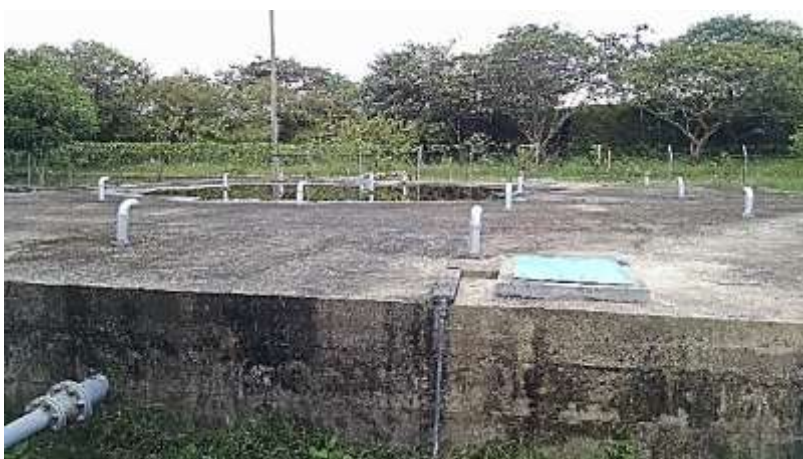
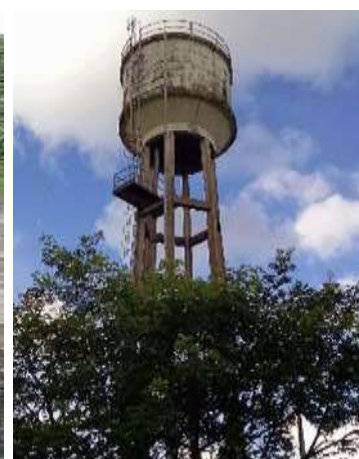
Tanque de almacenamiento: El sistema cuenta con dos tanques de almacenamiento semienterrados y un tanque de distribución elevado. El primero de los tanques a nivel del suelo tiene una capacidad aproximada de 380 m³ y una antigüedad de 20 años, pero se encuentra en buen estado. El segundo tanque, también en buen estado, presenta una capacidad de 615 m³ y una antigüedad de 5 años. El tanque elevado tiene una capacidad de 100 m³ y una altura de 30 metros, lo que permite su uso para hacer la distribución del líquido por gravedad a toda el área de prestación. Esta última estructura presenta una pequeña filtración en uno de sus costados. En total hay una capacidad de almacenamiento de 1.095 m³.

Imágenes 17 y 18: Se observan los tanques de almacenamiento semienterrados y elevado del acueducto de Cravo Norte..

Durante la visita de inspección realizada en junio de 2017, no se detectaron visualmente pérdidas importantes de agua; sin embargo, se deben atender oportunamente las filtraciones y fugas que se presenten, tales como la detectada en el costado del tanque elevado de almacenamiento.

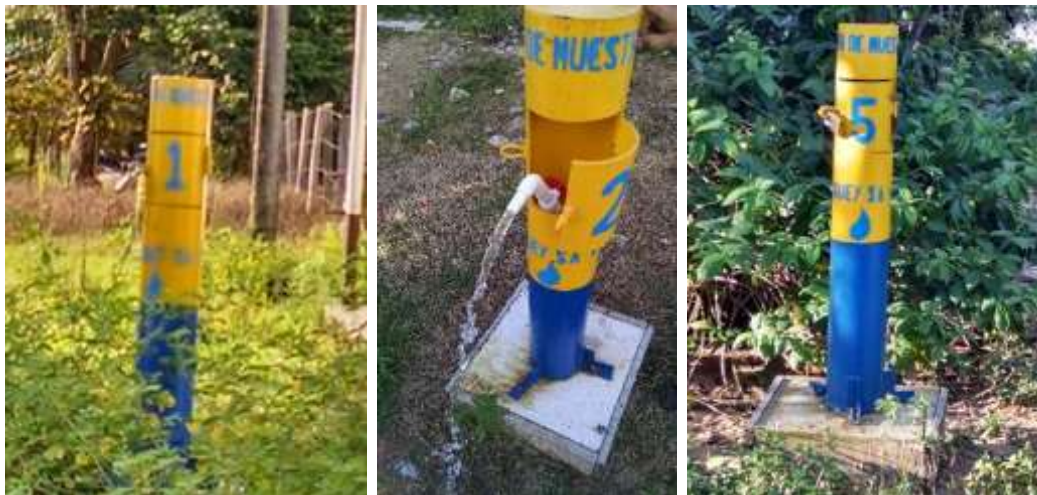
Los puntos materializados constan de manguera de acometida, grifo plástico con respectiva llave de paso y ventana de acceso, protegidos por estructura cilíndrica y zócalo en concreto. Cada ventanilla está cerrada con candados de seguridad. Durante la verificación de los mismos, se confirmó que estaban en operación y el agua presentaba buena apariencia física.

Imágenes 21 a 23: Se presentan 3 puntos de muestreo que fueron materializados de acuerdo al acta de concertación, los cuales se encontraban operando con normalidad a la fecha de la visita (junio de 2017).

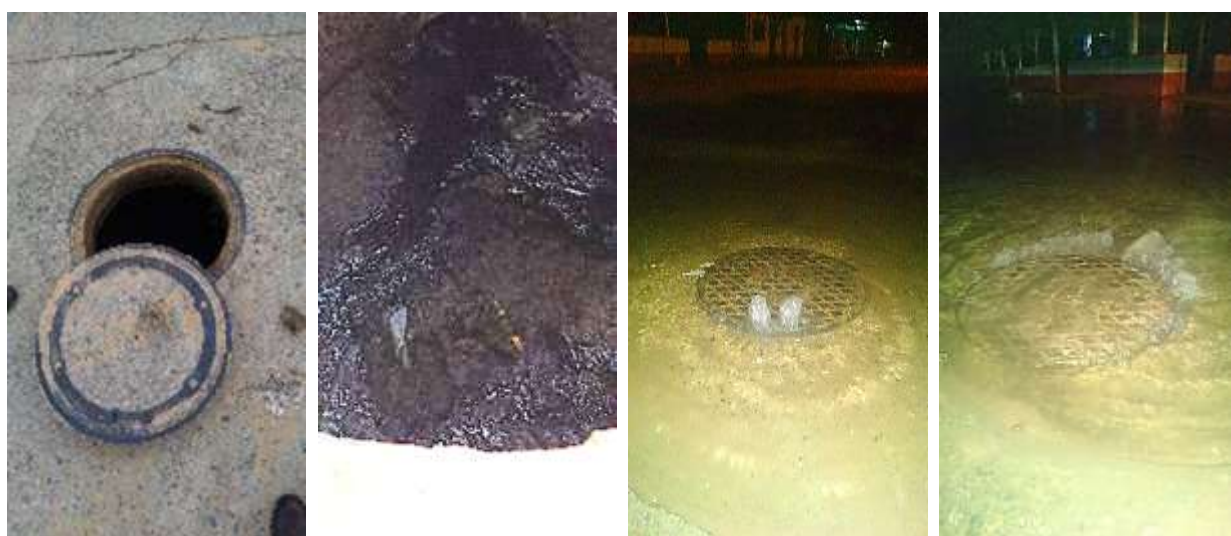
Imágenes 25 a 28: Inspección de pozos de inspección del alcantarillado de Cravo Norte a la fecha de la visita (junio de 2017); cuando en horas de la noche y bajo condiciones de lluvias intensas, se evidenció rebose en estas estructuras.

La deficiencia en las actividades de mantenimiento preventivo de redes, que parte de la ausencia de manuales de operación y mantenimiento del sistema de alcantarillado, es la

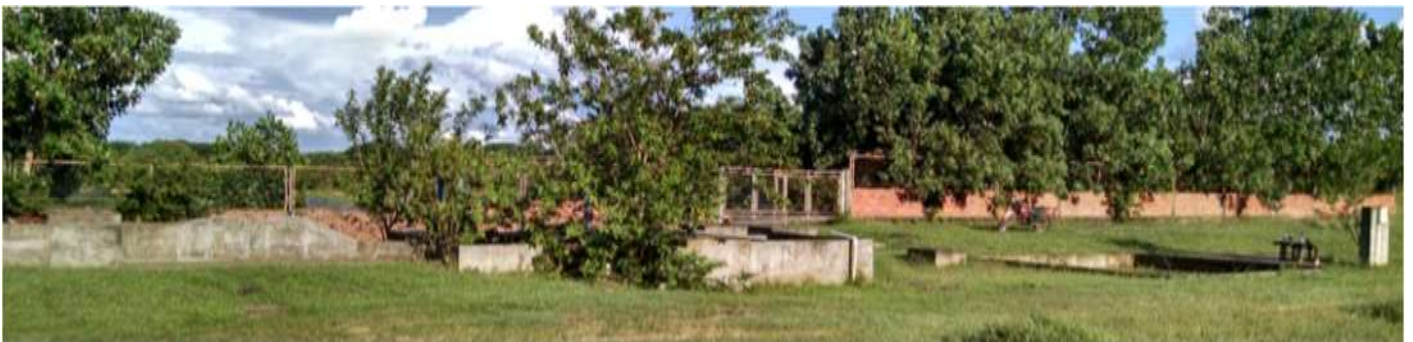
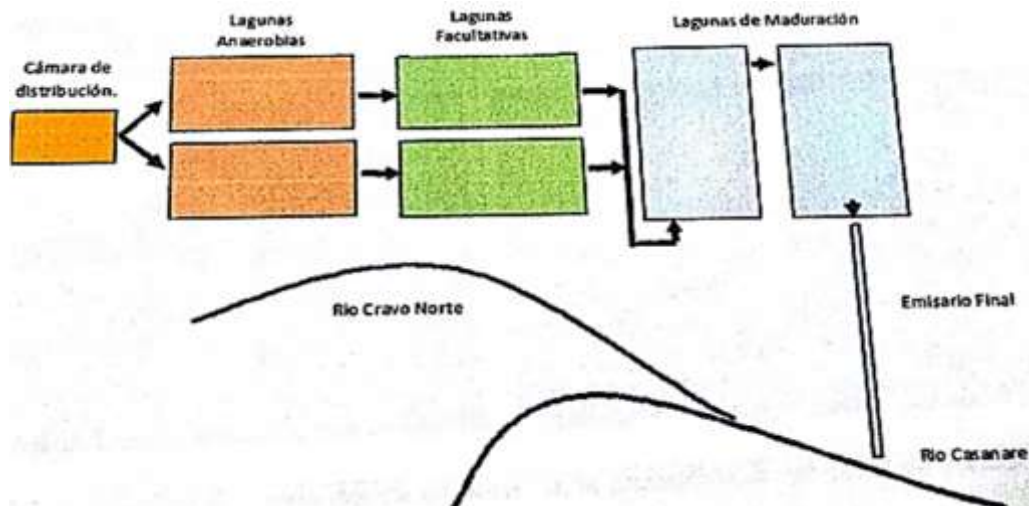
No fue posible calcular o estimar el caudal tratado, puesto que actualmente no están habilitadas las estructuras de ingreso, rejillas, desarenadores, canaleta Parshall, ni se cuenta con otros sistemas que permitan realizar aforos de caudal.

Imágenes 29 y 30: En la imagen superior se observa la estructura de pretratamiento de aguas residuales municipales; y abajo el esquema del sistema de tratamiento existente.

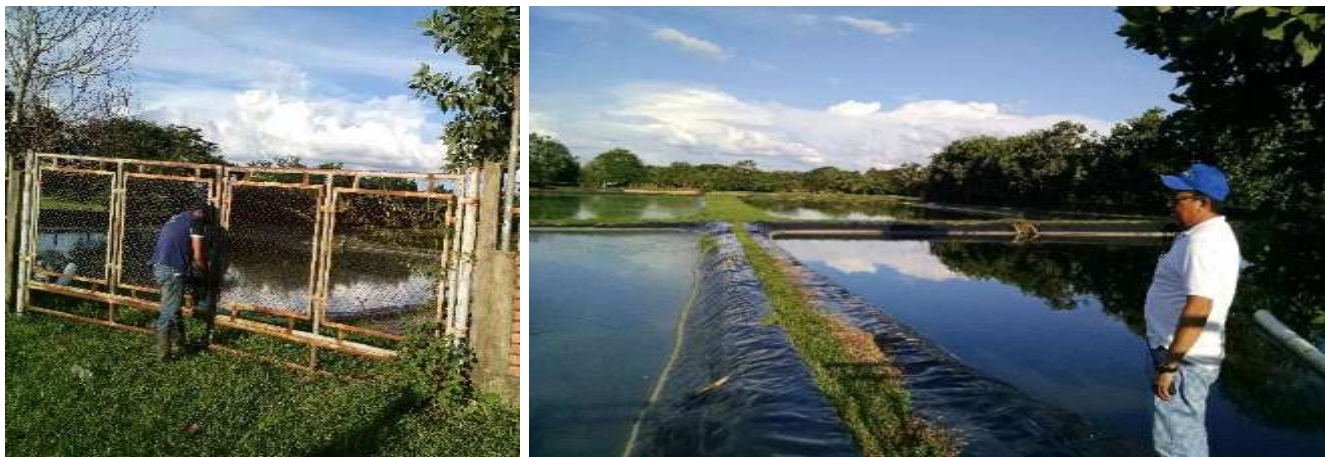
Imágenes 31 y 32: Se presenta la PTAR del municipio de Cravo Norte, inspeccionada en la visita efectuada en junio de 2017.

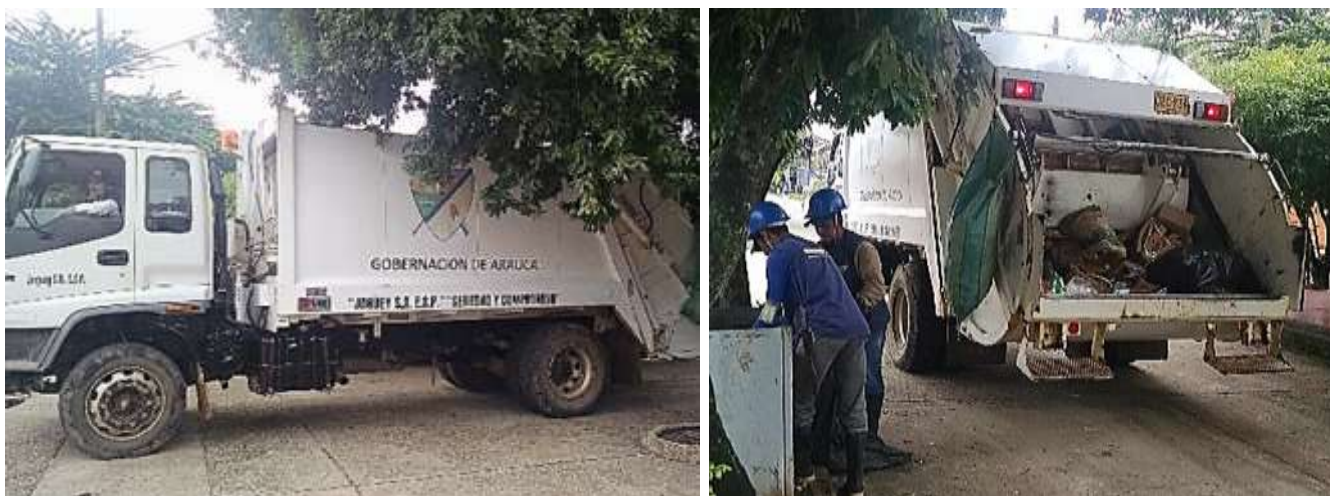
Imágenes 34 y 35: Se observa el personal y el vehículo de recolección y transporte, durante su recorrido, verificado en la visita de inspección practicada en junio de 2017.

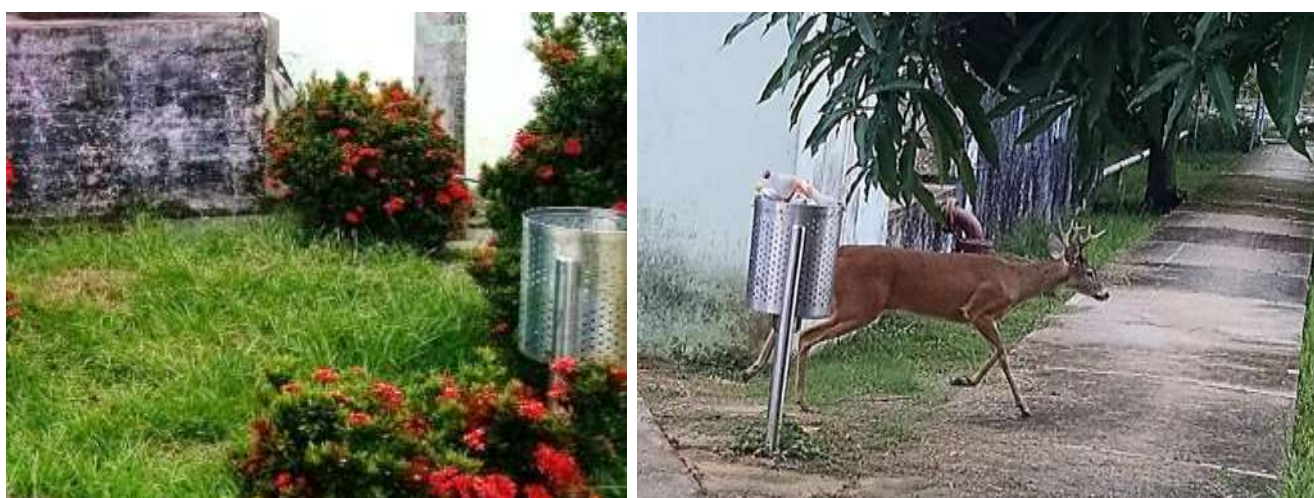
La recolección de los residuos sólidos depositados en las cestas es responsabilidad de las personas prestadoras del servicio público de aseo. La persona prestadora del servicio público de aseo deberá llevar un inventario de las cestas que suministre, así como de su estado, para efectos de su mantenimiento y reposición (...)”. En las siguientes imágenes se ilustra las cestas implementadas en el municipio de Cravo Norte, las cuales se observaron en buen estado general.

Imágenes 36 y 37: características de cestas implementadas en el municipio de Cravo Norte.

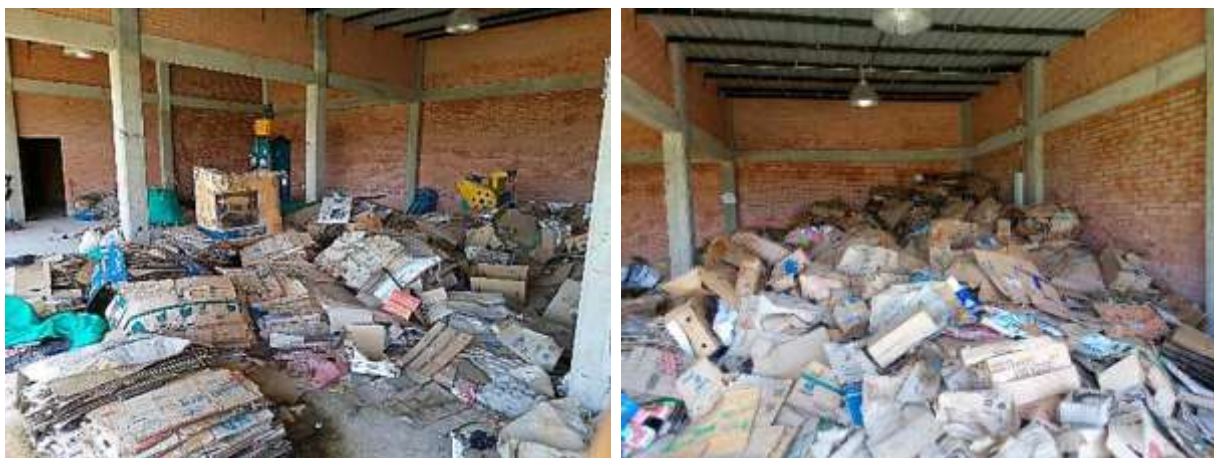
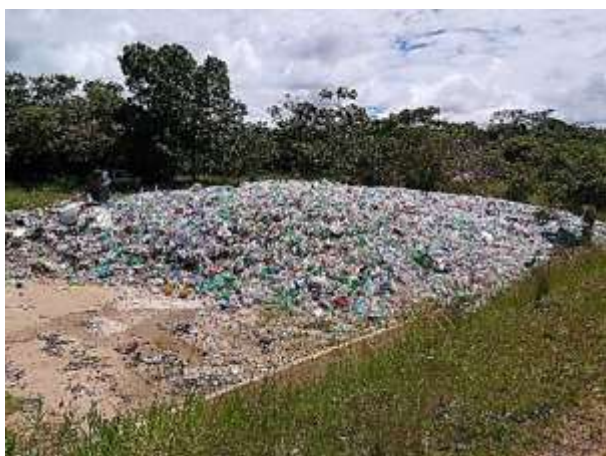
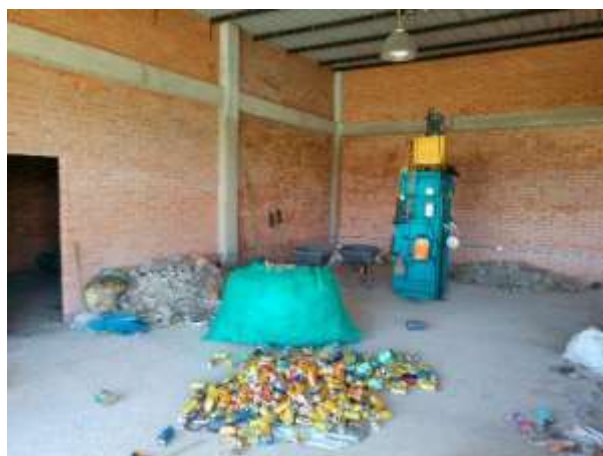
Imágenes 38 a 41: Bodega de almacenamiento de materiales reciclables, localizado en el predio que alberga el relleno sanitario El Totumo, en el municipio de Cravo Norte. La imagen 40 presenta sitio de almacenamiento de materiales plásticos.

Como se mencionó previamente y se ilustra en las imágenes que preceden este numeral del informe, en el predio del relleno sanitario El Totumo se cuenta con una edificación dispuesta para el almacenamiento de materiales aprovechables, pero debido al alto volumen acumulado y a las condiciones de humedad predominantes, se aprecia deterioro de algunos de los materiales almacenados; mientras que las actividades de compactación o densificación de tales materiales presenta un notable atraso, lo cual afecta la capacidad de almacenamiento de la bodega. En el lugar no se realiza control de vectores, aunque tampoco fueron evidenciados, con excepción de la presencia de murciélagos en el área de almacenamiento (ver imágenes siguientes).

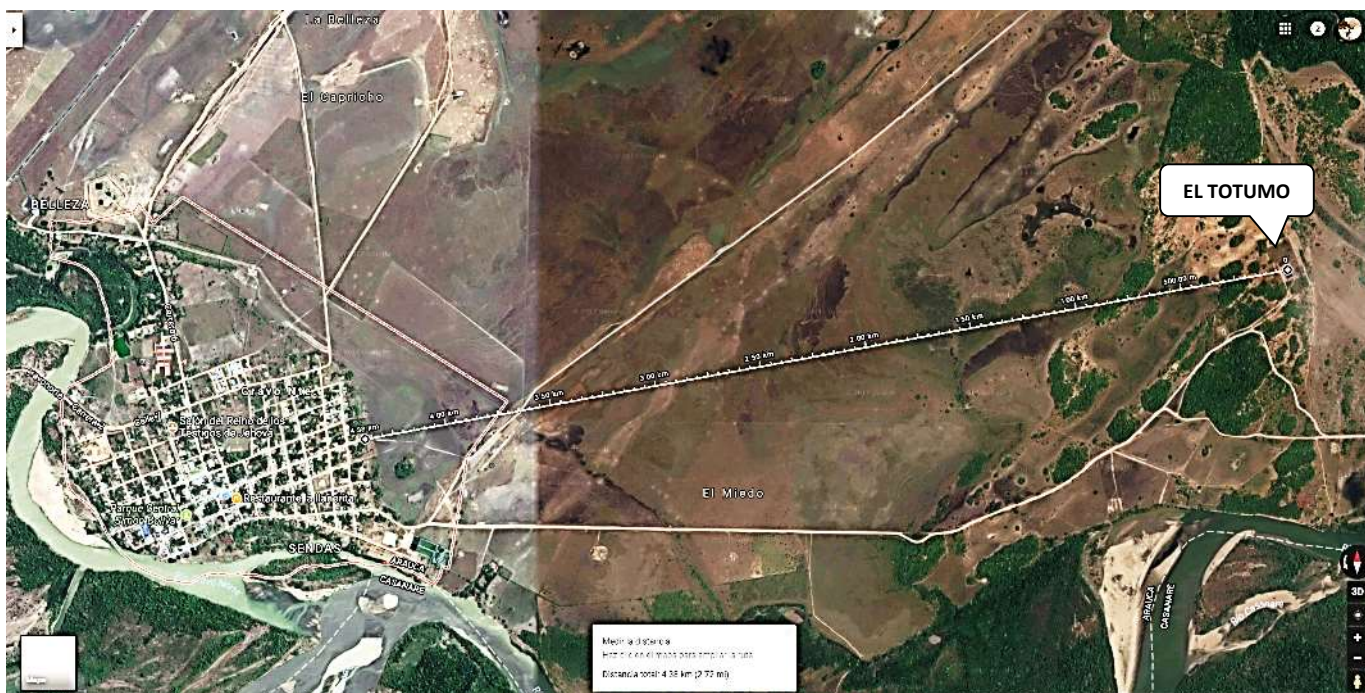
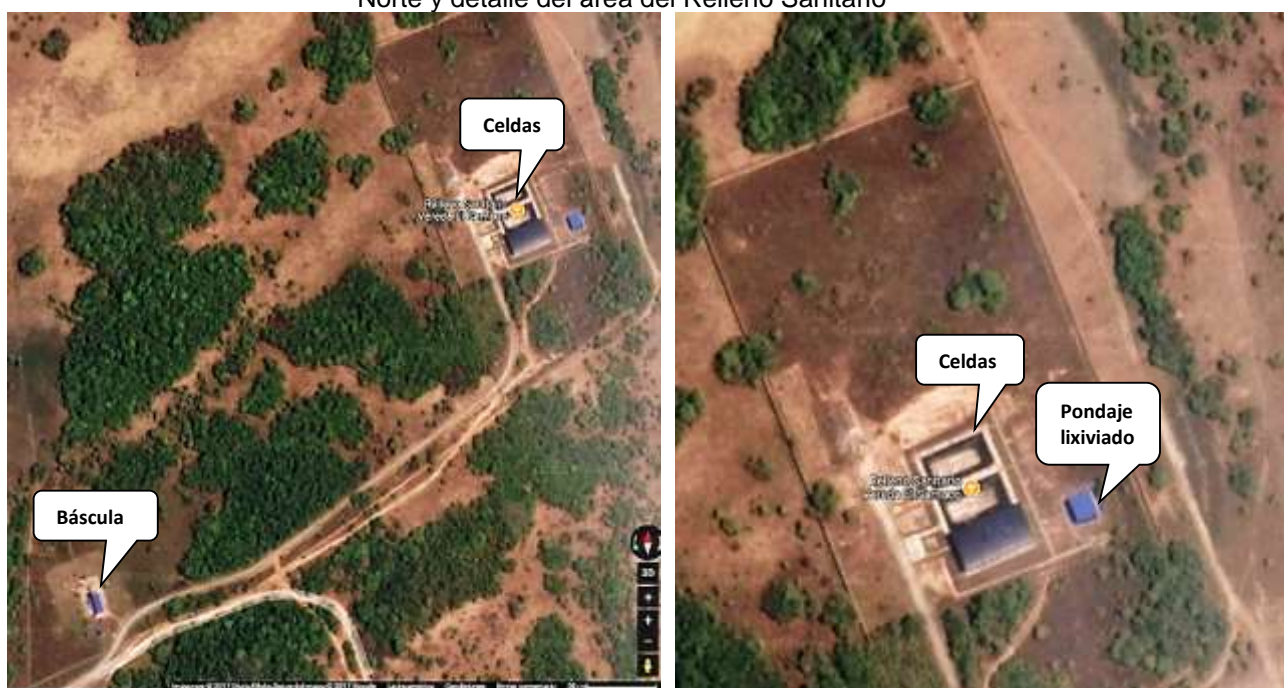
Imágenes 42 a 44. Localización del relleno sanitario EL TOTUMO, respecto al área urbana de Cravo Norte y detalle del área del Relleno Sanitario

En las imágenes siguientes es apreciable la relación espacial que existe entre el sitio de disposición final de residuos sólidos y el área urbana del municipio de Cravo Norte; y así

mismo, la distribución interna de las áreas correspondientes a la báscula (adyacente a la caseta de administración) y las celdas en operación (adyacentes al área de almacenamiento de materiales aprovechables); y las características de cobertura vegetal y vías internas del sitio.

Según información contenida en el PGIRS del municipio de Cravo Norte, se cuenta con un relleno sanitario compuesto por celdas operadas bajo la modalidad de área, cada una de las cuales cuenta con impermeabilización de fondo con arcilla y geomembrana HDPE 60 Mils. (1,5m); todo lo cual se encuentra "(...) ubicado en la vereda El Samuco con coordenadas geográficas N 06°18' 22.04" y W=70°09' 46.91" y planas X=1189194.6333 Y= 1101191.530, a unos cuatro (4) kilómetros de distancia del casco urbano. Según esta resolución, el predio asignado para el relleno Sanitario, cuenta con un área total de 21 Ha. La capacidad del sitio

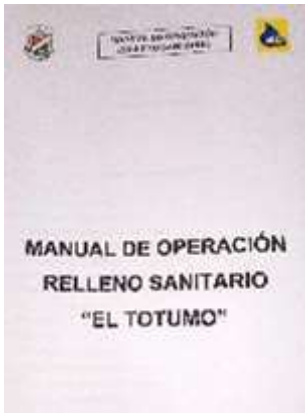
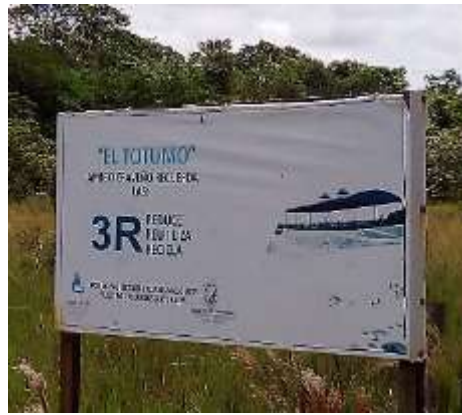
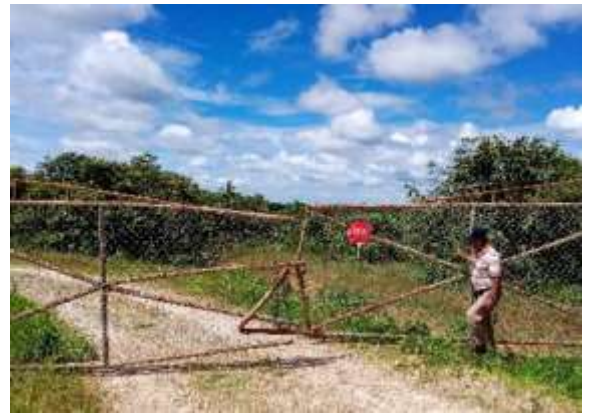
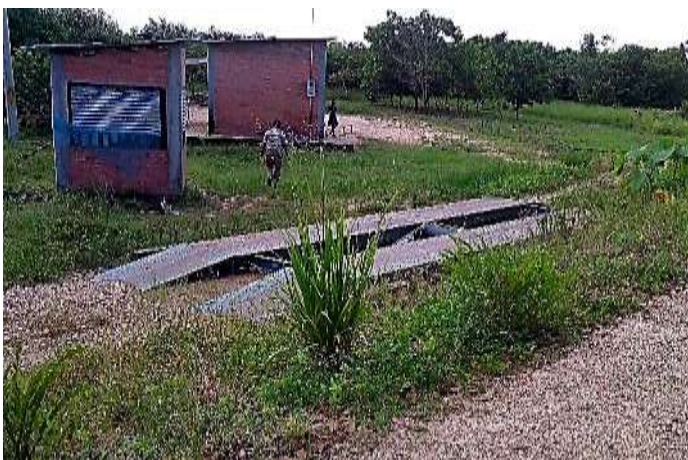
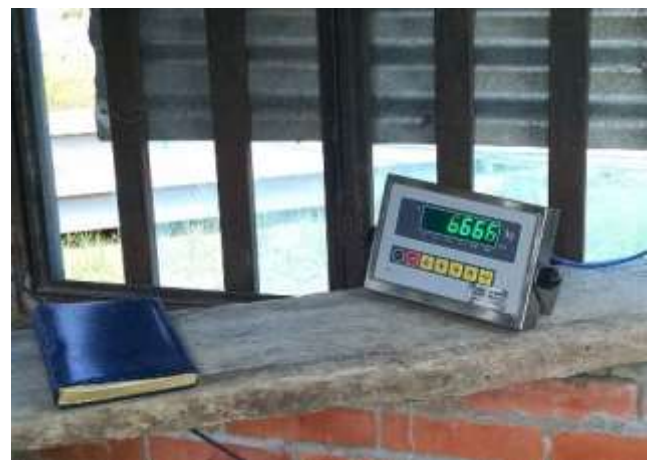
El predio cuenta con aislamiento perimetral en malla eslabonada y en alambre de púas con postes de madera, y cuenta con puerta metálica principal (deteriorada en uno de sus lados – ver imagen No. 47) con cadena y candado, con lo cual se evita eficazmente el ingreso de personal o vehículos no autorizados al sitio de disposición final. Durante el recorrido por el área no se hallaron indicios de acceso de terceros no autorizados, recuperadores de materiales aprovechables o animales domésticos.

Corresponde a una báscula electrónica marca Braunker, modelo Bring SS, cuyas lecturas son registradas en una planilla de control, en la que también se registra el ingreso del vehículo compactador (solo ingresa un vehículo), como se observa en las imágenes 48, 49 y 50. En desarrollo de la visita de inspección, se afirmó que este elemento ha tenido correcto funcionamiento desde su instalación, por lo que no se han adelantado acciones de calibración o mantenimiento hasta la fecha, debido al alto costo que dicha actividad demanda (por las dificultades de desplazamiento y distancia del municipio).

Imágenes 45 a 50: En las imágenes superiores se presenta evidencia de la existencia de un Reglamento Operativo del Relleno Sanitario El Totumo, valla informativa y portón metálico de ingreso al sitio. Abajo se ilustra la báscula de pesaje (en funcionamiento) y la planilla de registro de ingreso de vehículos y de pesaje de residuos dispuestos en el sitio.

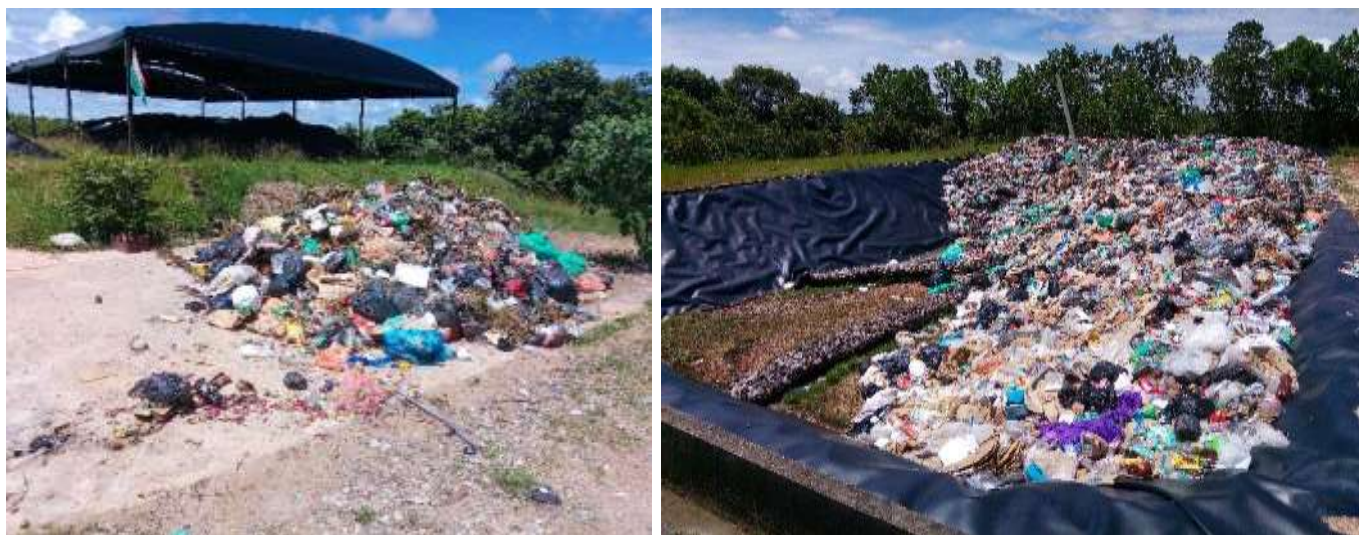
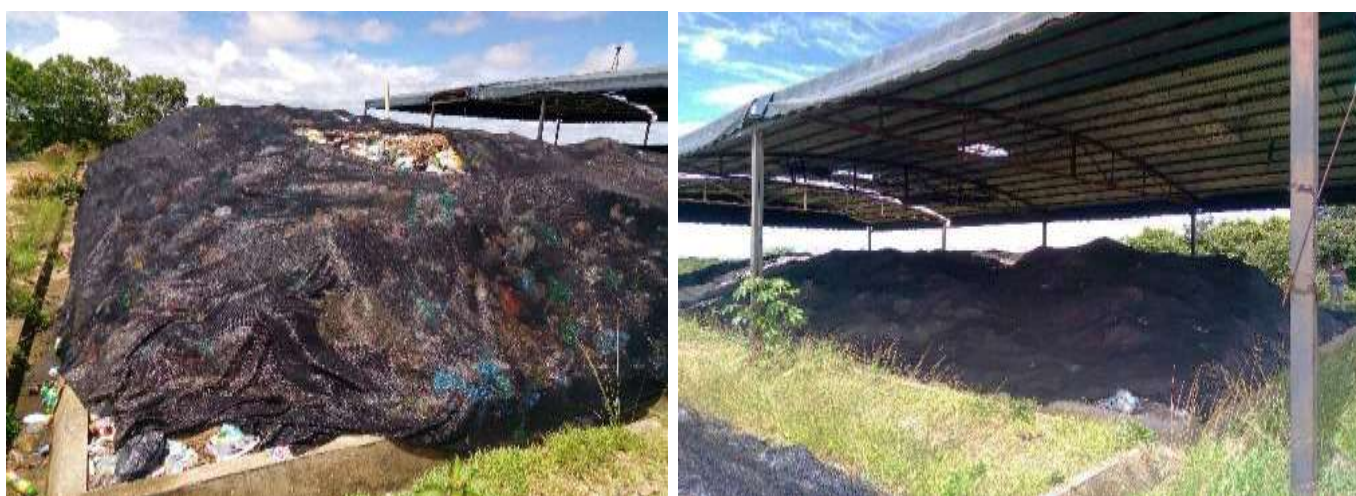
Imágenes 51 a 54: En su orden, se presenta la plataforma de descarga de residuos del Relleno Sanitario El Totumo, la celda No. 3 (actualmente en operación), la celda No. 2 (con cubierta de polisombra) y la celda No. 1 (con polisombra y tejado).

Como se observa, la celda activa (No. 3) carece de cubrimiento de los residuos mientras se realizan las labores de transporte interno, colocación en la celda y “compactación”, las cuales pueden tomar más de una jornada (no garantiza que se realice cobertura diaria de los residuos, aunque en el lugar se encuentra una polisombra negra dispuesta para tal fin), según informó el operario del relleno sanitario; lo que expone los residuos a dispersión eólica e interacción

Tanto en las celdas 1 y 2, que ya agotaron su capacidad, como en la que actualmente está en operación, se observan deficiencias en el proceso de compactación. Aunque el operador cuenta con un vibrocompactador de operación manual, según informó el operario del relleno sanitario, este equipo no se usa, ya que especialmente la cantidad de envases plásticos que son dispuestos en la celda (a pesar de haber implementado ruta selectiva), no permite que la máquina se desplace sobre la masa de residuos. De acuerdo con lo verificado en el sitio, se evidencian debilidades tanto en los procesos de separación en la fuente, como en los de recuperación y/o extracción de los materiales aprovechables en la plataforma de descarga.

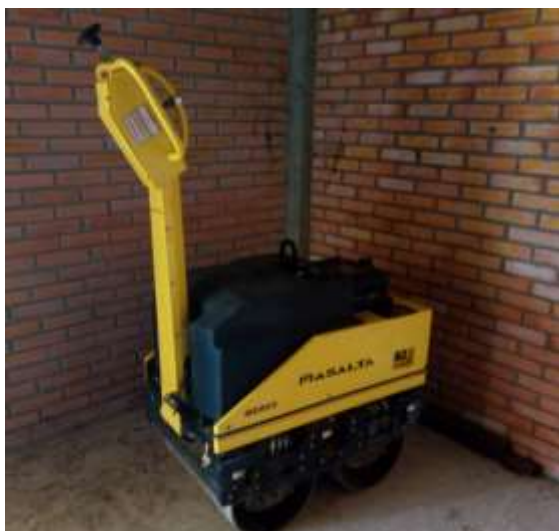
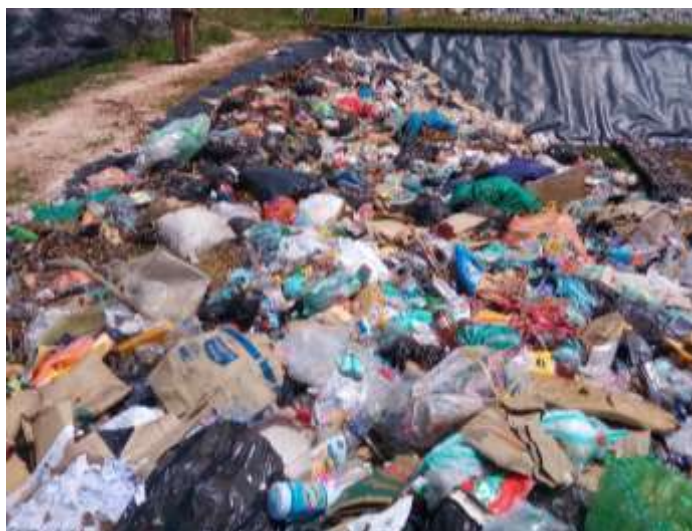
Según aparece en la licencia ambiental (Resolución CORPORINOQUIA No. 700.41.10.034 del 3 de marzo de 2010), cada celda construida tiene un periodo de operación de dos años, pero el documento del PGIRS refiere, en su sección de diagnóstico, que por la falta de compactación y la disposición de material orgánico, éstas se están llenando en el término de 12,86 meses, es decir, se ha visto reducida su vida útil en un 46,4%, debido a inadecuadas prácticas operativas. Actualmente el proceso de compactación de los residuos en el frente de disposición se realiza exclusivamente con el peso corporal del operario, lo cual es, a todas luces, insuficiente.

Imágenes 55 y 56: Se presenta el equipo manual de compactación de residuos entregado por el constructor del relleno sanitario, el cual se encuentra en desuso; y el estado del actual frente de disposición, donde además de evidenciarse la ausencia de compactación, se observa un elevado número de envases plásticos, que pueden ser los mayores responsables de pérdida de capacidad de las celdas.

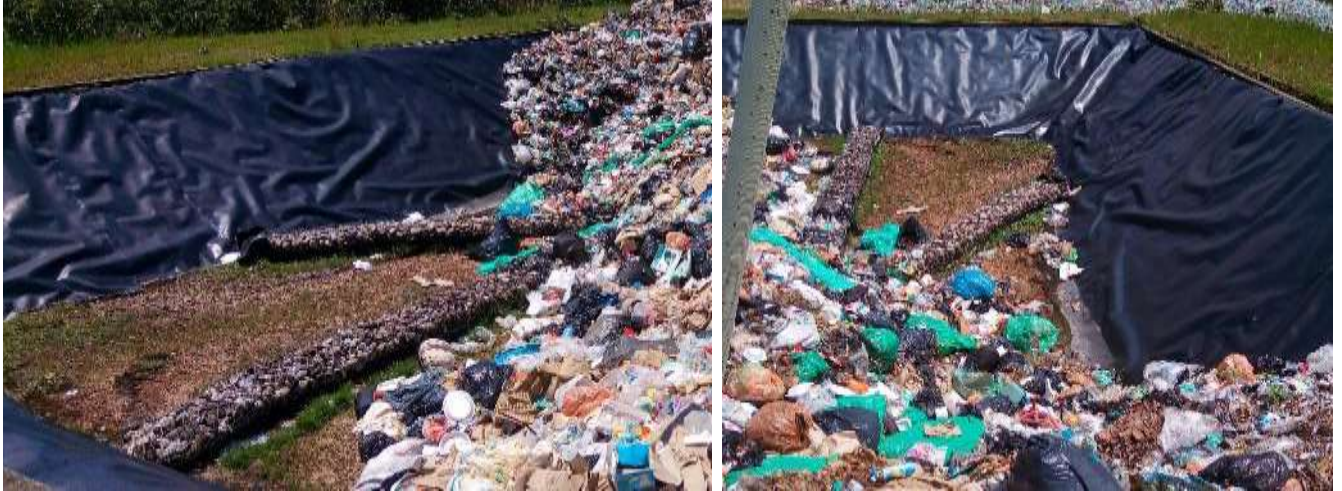
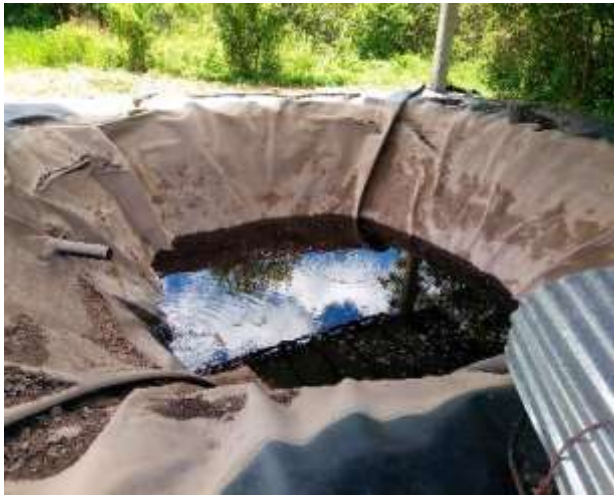
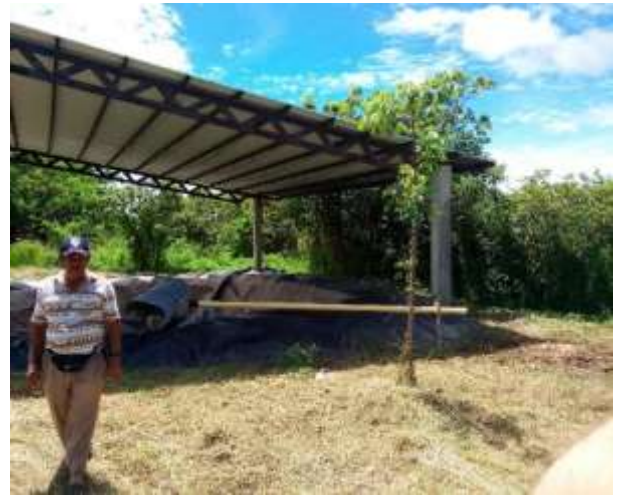
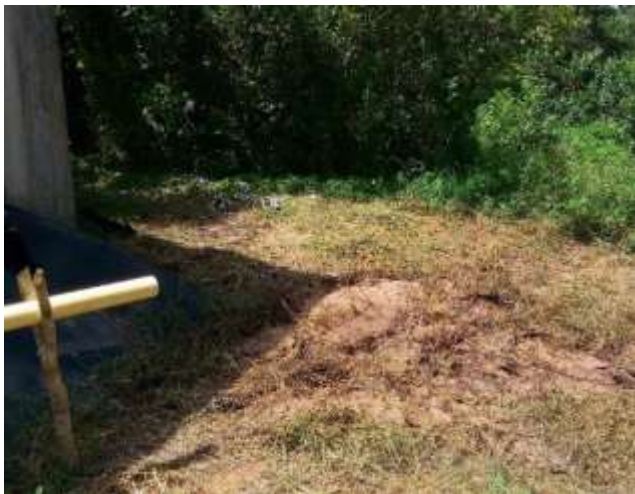
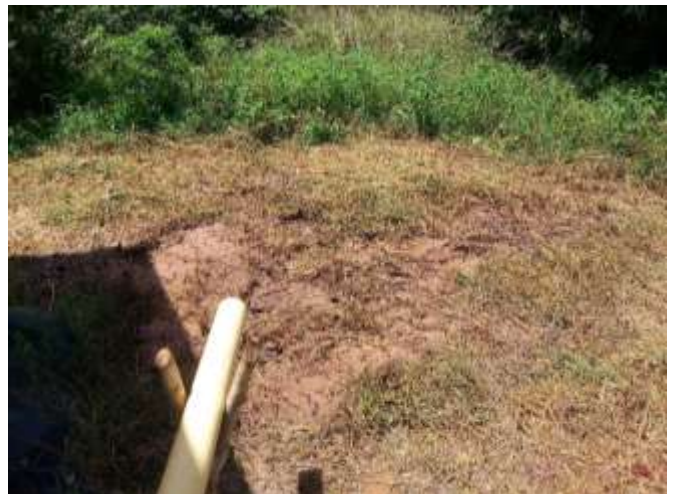
Imágenes 57 a 62: En las imágenes superiores se observa la celda 3 (en uso), dotada de geomembrana de fondo en buen estado, y los canales de recolección y conducción de lixiviado a través de filtros en piedra. Abajo se ilustra el pondaje de almacenamiento de lixiviado, dotado de cubierta y geomembrana; así como el ducto a través del cual se bombea el agua residual para ser vertida en el suelo adyacente al pondaje, donde se notorio un proceso de socavación asociada a dicha actividad.

En la celda 3, actualmente activa, fue posible evidenciar la instalación de geomembrana de fondo (en buen estado) y filtros por medio de los cuales son captados y conducidos los lixiviados hacia el exterior de las celdas, así como un pondaje localizado en la parte posterior de las celdas, el cual cuenta con cubierta para evitar el influjo de aguas lluvias. Dicho pondaje, de aproximadamente 3 X 3 m de área y profundidad desconocida, cuenta con geomembrana de fondo. Se estima una producción de lixiviado de 0.00088235 L/seg., según información contenida en el PGIRS. No se realiza tratamiento de estas aguas residuales.

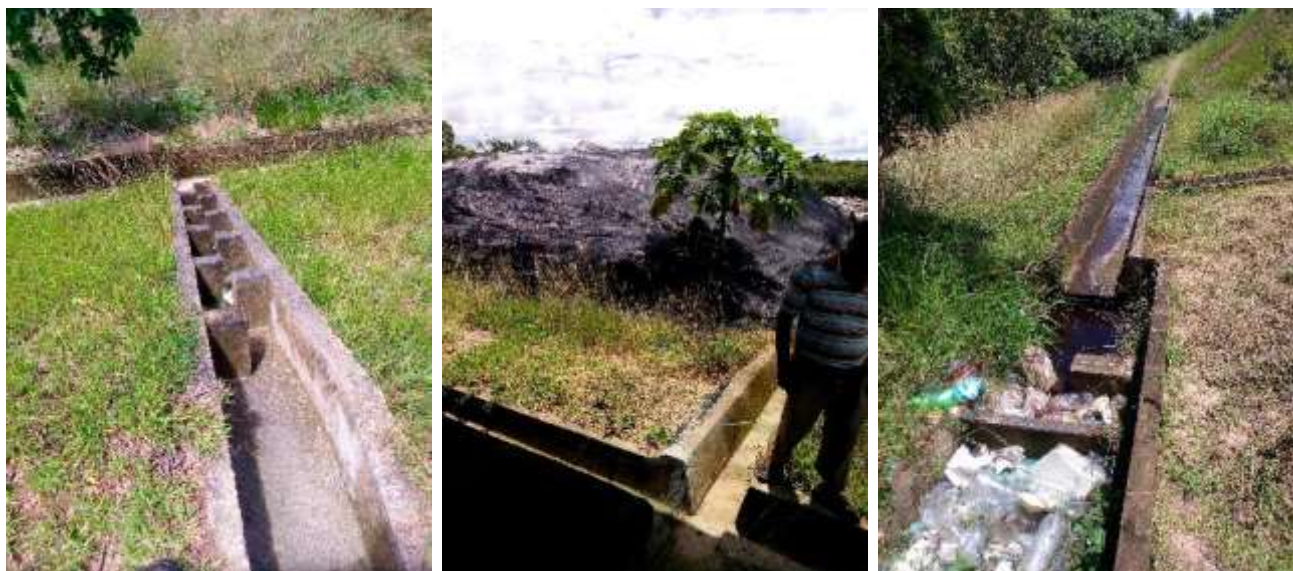
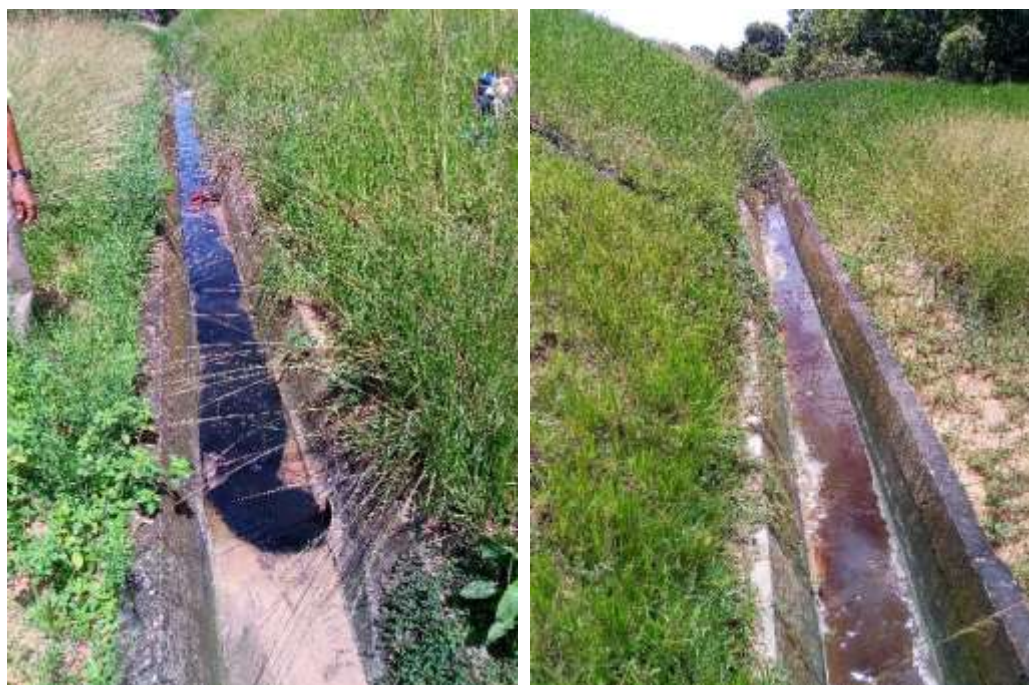
Imágenes 63 a 67: En las imágenes superiores se observa la red de canales recubiertos en concreto, mediante los cuales se manejan las aguas lluvias en la zona adyacente a las celdas; y el punto de descarga de las mismas en el sector suroriental de las celdas, sobre una canal en tierra que sale del predio. Nótese la acumulación de residuos plásticos en dicho punto. Abajo se presenta el ducto procedente de la celda No. 3, descargando agua de color oscuro y olor característico de agua residual con alto contenido orgánico (lixiviado), sobre la canal perimetral oriental de la celda No. 3.

Adyacente al pondaje de lixiviados se observó una motobomba y una tubería a través de la cual se debería recircular los lixiviados mediante riego sobre la celda No. 1 (la que cuenta con tejado). Sin embargo, actualmente se vierte los lixiviados al suelo, según informó el operario del relleno, lo cual se evidenció por la socavación del suelo en el punto de descarga. De acuerdo con lo anterior, presuntamente se está realizando vertimiento de aguas residuales no tratadas (lixiviados) al suelo, sin contar con el respectivo permiso de vertimientos.

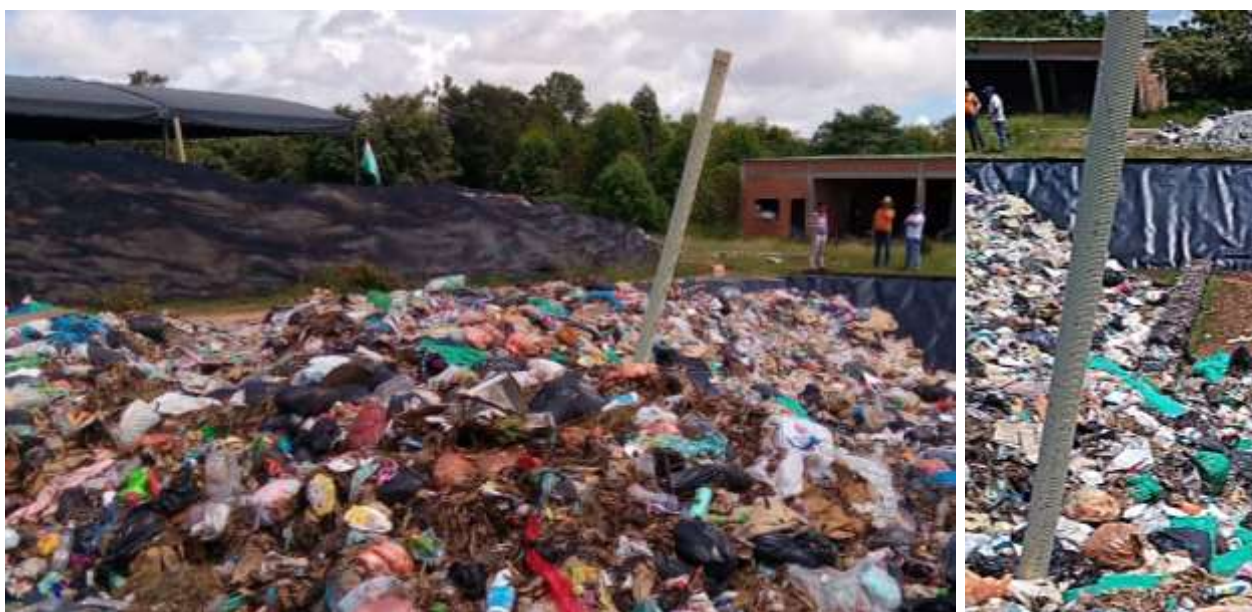
El Relleno sanitario El Totumo tiene implementadas en cada una de sus celdas, chimeneas compuestas por filtros en piedra y un tubo de PVC perforado, como sistema pasivo de evacuación de gases. Cabe mencionar que dadas las condiciones de mínima compactación de la masa de residuos y abundancia de elementos tales como envases plásticos no comprimidos, no se presentan barreras que impidan el intercambio gaseoso con la superficie, de manera que es poco probable que se acumulen concentraciones de gases potencialmente explosivos.

Imágenes 68 y 69: Se observan las chimeneas de evacuación pasiva de gases de las celdas 2 y 3.
