EVALUACIÓN INTEGRAL DE PRESTADORES

**EMPRESA DE SERVICIOS PUBLICOS DE AGUSTIN
CODAZZI E.S.P**

**SUPERINTENDENCIA DELEGADA PARA ACUEDUCTO,
ALCANTARILLADO Y ASEO
DIRECCIÓN TÉCNICA DE GESTIÓN DE ACUEDUCTO Y
ALCANTARILLADO
Bogotá, octubre de 2018**

ANÁLISIS AÑOS 2016 y 2017

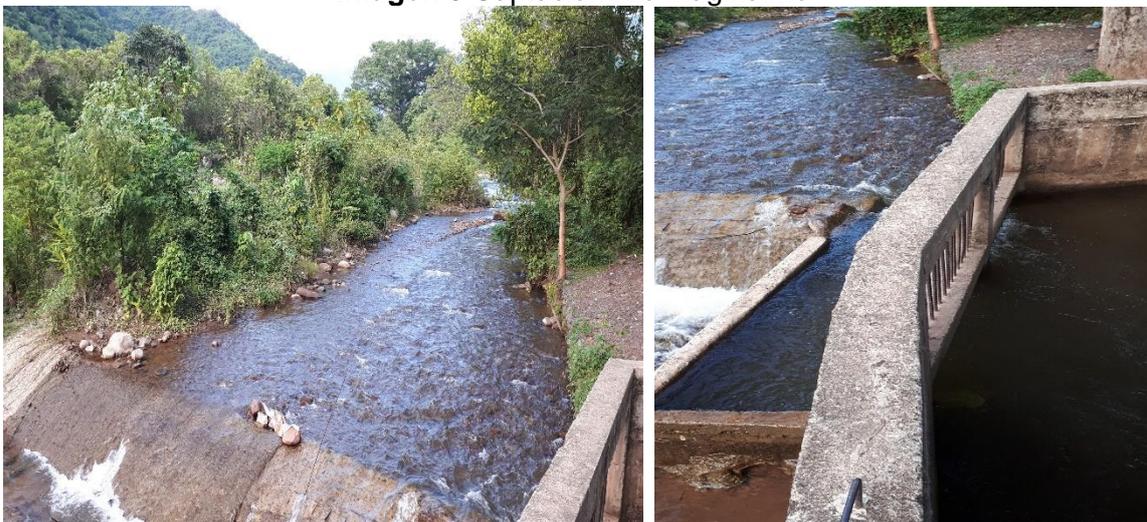
Imagen 5 Captación Rio Magiraimo

Ahora bien, en la visita realizada el día 21 de agosto de 2018 el prestador informó que en esta estructura se realizan regularmente mantenimientos que consisten en retiro de sólidos, sin embargo, no se evidenciaron soportes de las mismas en los registros de bitácora. Igualmente, no se evidenció un programa de mantenimientos. Adicionalmente, no se evidenció la existencia de instrumentos de macromedición instalados.

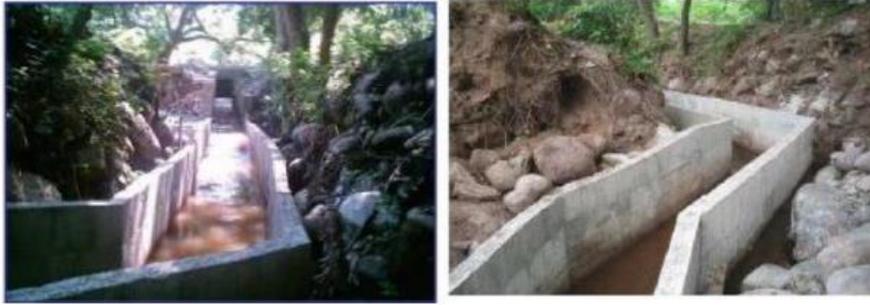
Imagen 7 Aducción al desarenador

La aducción entre bocatoma y desarenadores es un canal en concreto en un tramo de 726 Mts de longitud, presenta una estructura con dos compuertas, una de las cuales controla el flujo hacia una acequia para uso agrícola y la otra controla la entrada a dos tuberías de A.C. de 198 m que conduce el agua hasta los desarenadores, la longitud total de la aducción es 960 Mts.

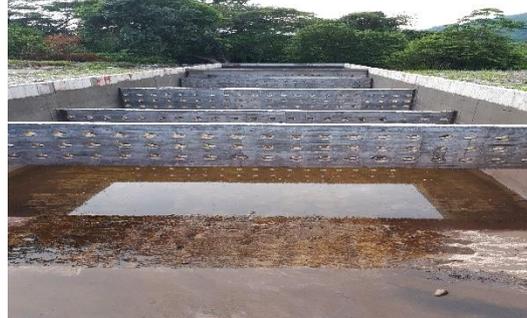
Imagen 8. Desarenador nuevo.

En la actualidad se encuentra en proceso de entrega las obras realizadas mediante el contrato “OPTIMIZACION DE LA ADUCCION, CONDUCCION Y LA PLANTA DE TRATAMIENTO DE AGUA POTABLE EN EL MUNICIPIO DE AGUSTIN CODAZZI” por un valor total de 12334.5 SMLMV, con recursos del Sistema General de Regalías, con fecha de inicio de 21 de julio de 2017. En este contrato presuntamente se incluye la construcción de nuevos desarenadores.

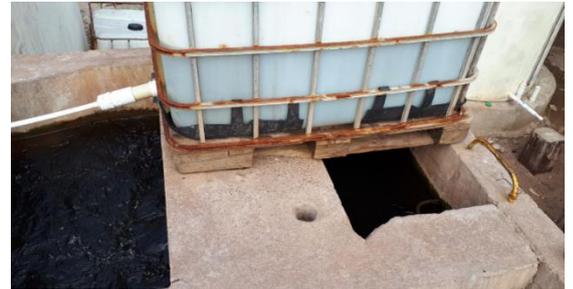
Dosificación Coagulante

Coagulación: Se utiliza sulfato de Aluminio tipo B en bultos de 25 Kg se aplica en la garganta de la canaleta donde se forma el resalto hidráulico, cuenta como alternativa con un mezclador de sulfato operado con un motor eléctrico, en caso de daño del equipo no se realiza dosificación de sulfato, el equipo de bombeo de 24 HP con el cual se bombea el agua para uso de la planta, se encuentra en buen estado y cuenta con equipo alterno.

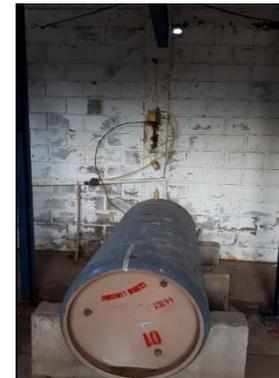
Dosificación de cloro

Desinfección: Se aplica cloro Gaseoso utilizando un cilindro de 1.000 Kg. En promedio se aplica 75 lb/día de cloro gaseoso (1.3 mg/l), con el que se obtiene un cloro residual de 1.0 mg/l en la planta y 0.5 mg/l en la red. Se realiza con equipo de bombeo que abastece el tanque el evado y cuentan con un solo clorador el cual es deficiente para el agua que se produce.

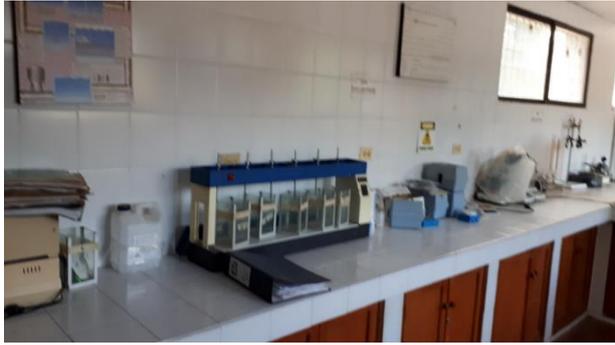
Equipo de Jarras

En el laboratorio de la PTAP no se realizan los análisis fisicoquímicos básicos de control de proceso en la planta, frente a esto el prestador informó que en el contrato de “Optimización de la aducción, conducción y la planta de tratamiento de agua potable en el municipio de Agustín Codazzi, Cesar”, se incluye la implementación del laboratorio en la PTAP. En la actualidad, el prestador no realiza muestreos al no poseer un laboratorio propio, ni tiene convenios con algún laboratorio inscrito en el PICCAP o certificado por la ONAC.

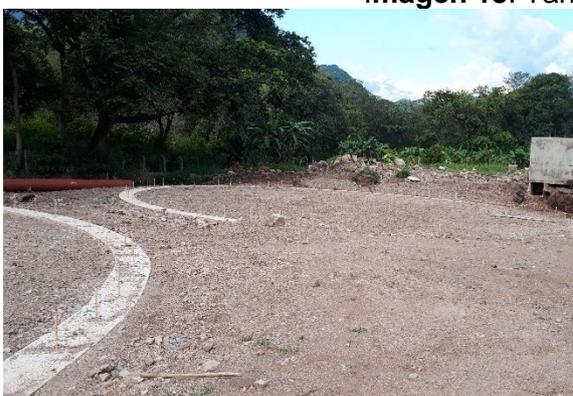
Espacio para construcción de nuevos tanques de almacenamiento

En la actualidad, el prestador realiza el suministro de agua potable sin la utilización de los tanques mencionados debido a su mal estado. Por otra parte, el prestador informa que, entre el proyecto de optimización de la aducción, conducción y PTAP en el municipio, se encuentra la construcción de 2 tanques de almacenamiento. Al analizar la fecha de finalización del contrato, inicialmente se contempló el día 20 de mayo de 2018, pero al momento de la visita (agosto de 2018), este proyecto no se ha llevado a cabo en su totalidad.

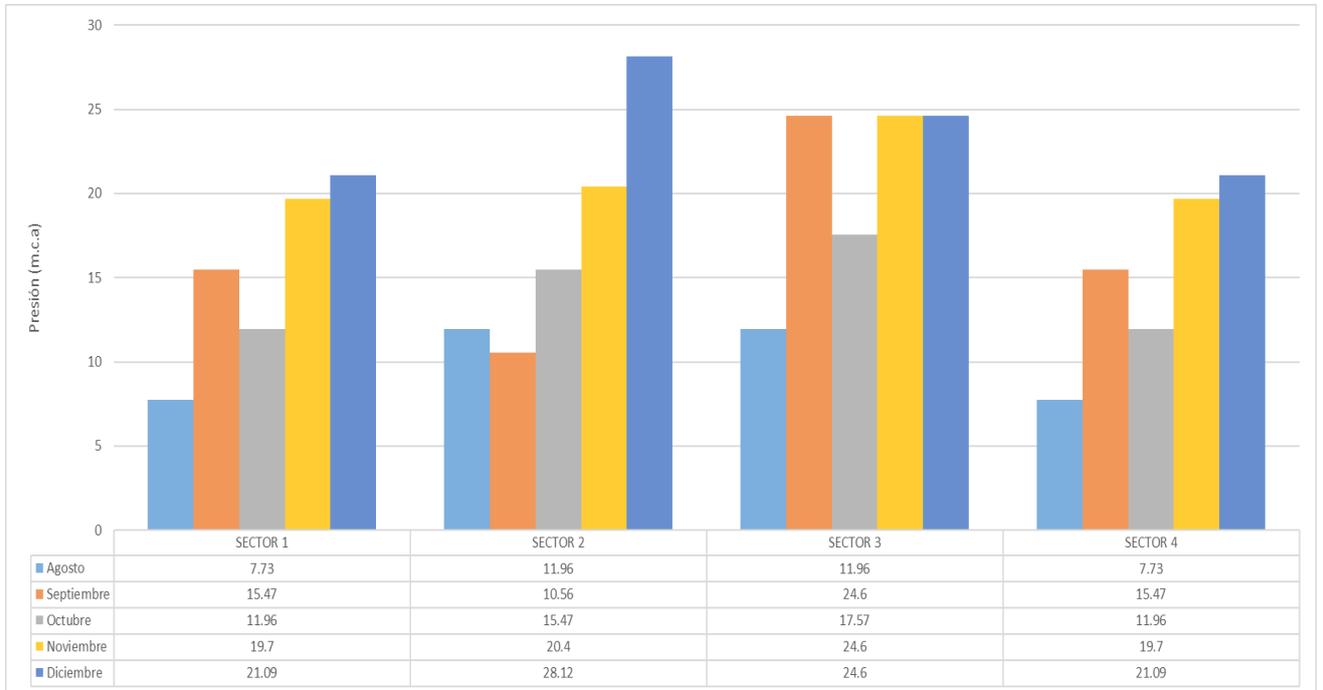
Gráfica 1. Presiones informadas por el prestador en visita 2016.

Así las cosas, se evidencia que el prestador no tiene información relacionada a presiones en el primer semestre de 2017. De igual manera, cabe resaltar que las presiones registradas se realizaron manualmente teniendo en cuenta que la continuidad en los sectores del municipio no es de 24 horas/día.

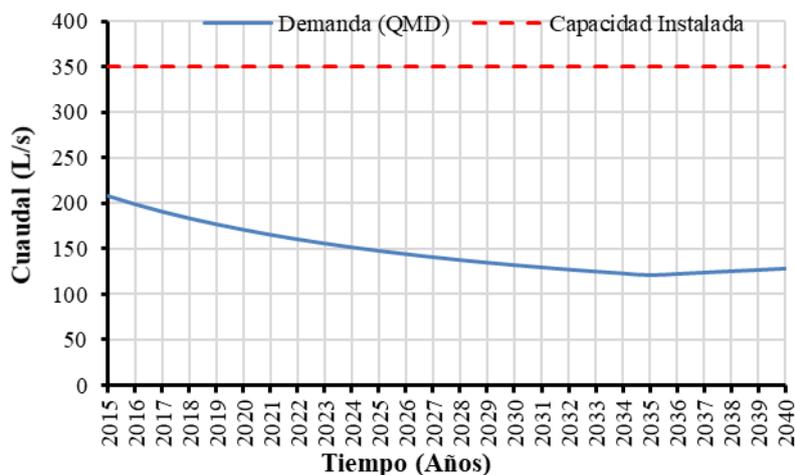
Gráfica 3. Estimación oferta vs. demanda.

Es de precisar que para este cálculo se supone un estimado de pérdidas de agua iguales al 65%. Lo anterior dado que el prestador no posee información sobre las pérdidas de agua en la red de distribución, tal y como se detalla más adelante.

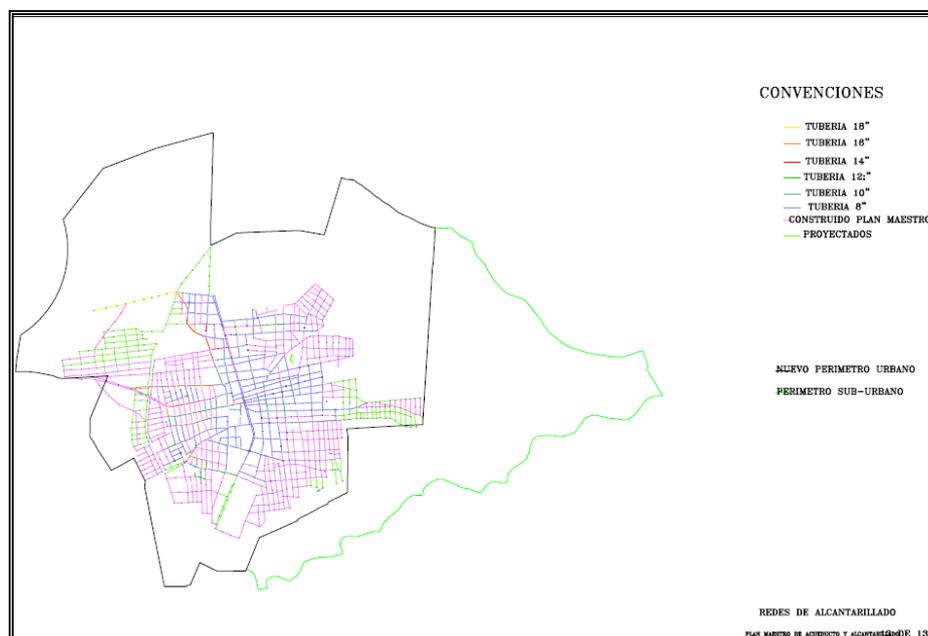
Imagen 17. Esquema sistema de alcantarillado Agustín Codazzi.

El sistema de alcantarillado del municipio de Codazzi, se construyó una parte en el año 1992, la mayor parte de la red existente está instalada en material de Gres, el sistema de alcantarillado sanitario del municipio posee una gran área aferente y un solo emisario final hacia el sistema de tratamiento conformado por lagunas de oxidación.

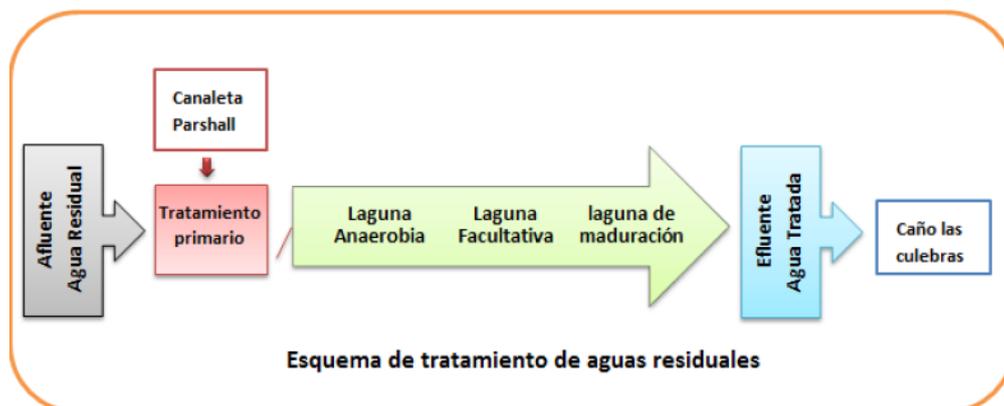
Imagen 18. Esquema del sistema de alcantarillado.

Las lagunas de oxidación que conforman el sistema trabajan en serie; siguiendo el esquema: laguna anaerobia – laguna facultativa – laguna de maduración; cada una de las cuales posee dimensiones de acuerdo al resultado del diseño del sistema que le permite a este alcanzar una alta eficiencia en la remoción de cargas.

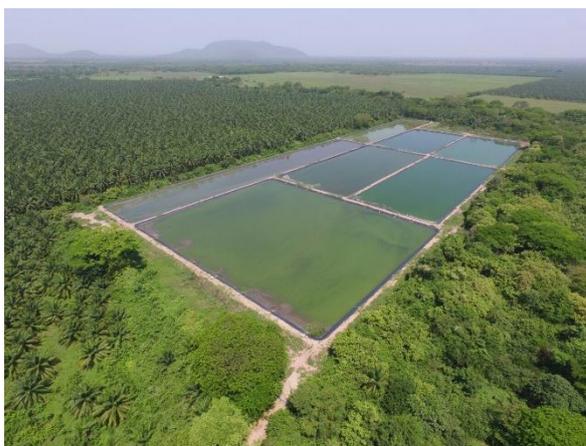
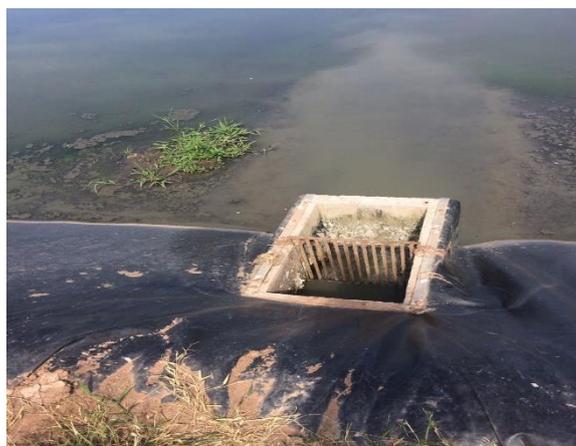
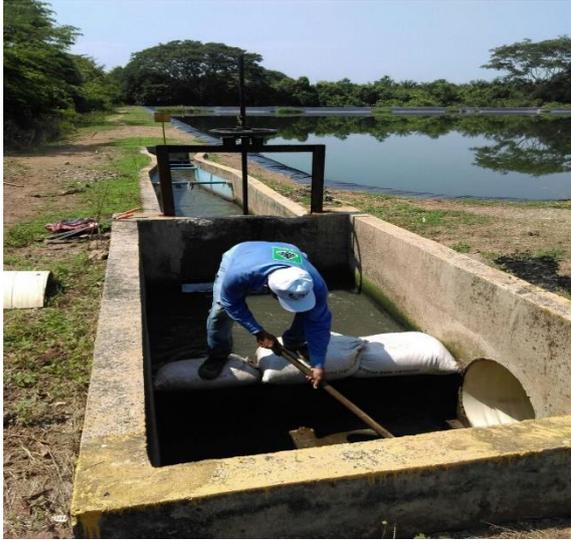
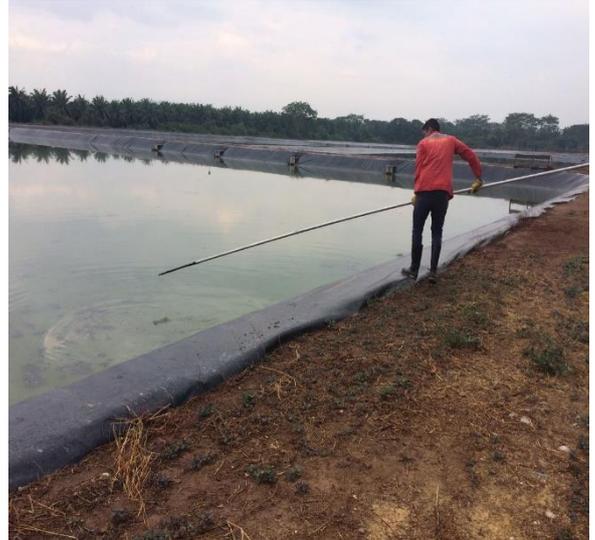
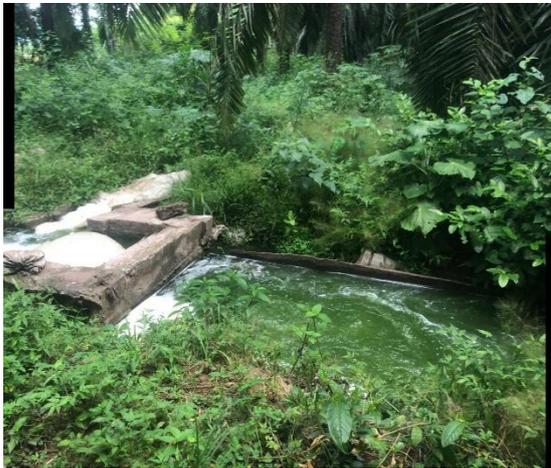
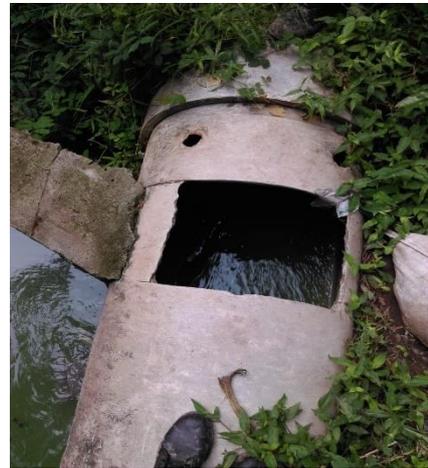
Imagen 19. Lagunas de oxidación

El efluente de la laguna se conduce a través de una tubería en asbesto Cemento de 26" de diámetro, hasta la fuente receptora el Caño Las Culebras. Cabe resaltar que parte del agua tratada es utilizada para el riego de un cultivo de palmas que se encuentra ubicado al lado del predio de las lagunas.
