**Asunto:** Entrega del segundo informe del Plan de Gestión Empresarial.

Por ese motivo la empresa Aguas del Sinú S.A. E.S.P., realiza la entrega del **Segundo Informe** anexo a este oficio desarrollado en 108 folios y 251 anexos donde se puede observar el porcentaje de cumplimiento del Programa de Gestión Empresarial.

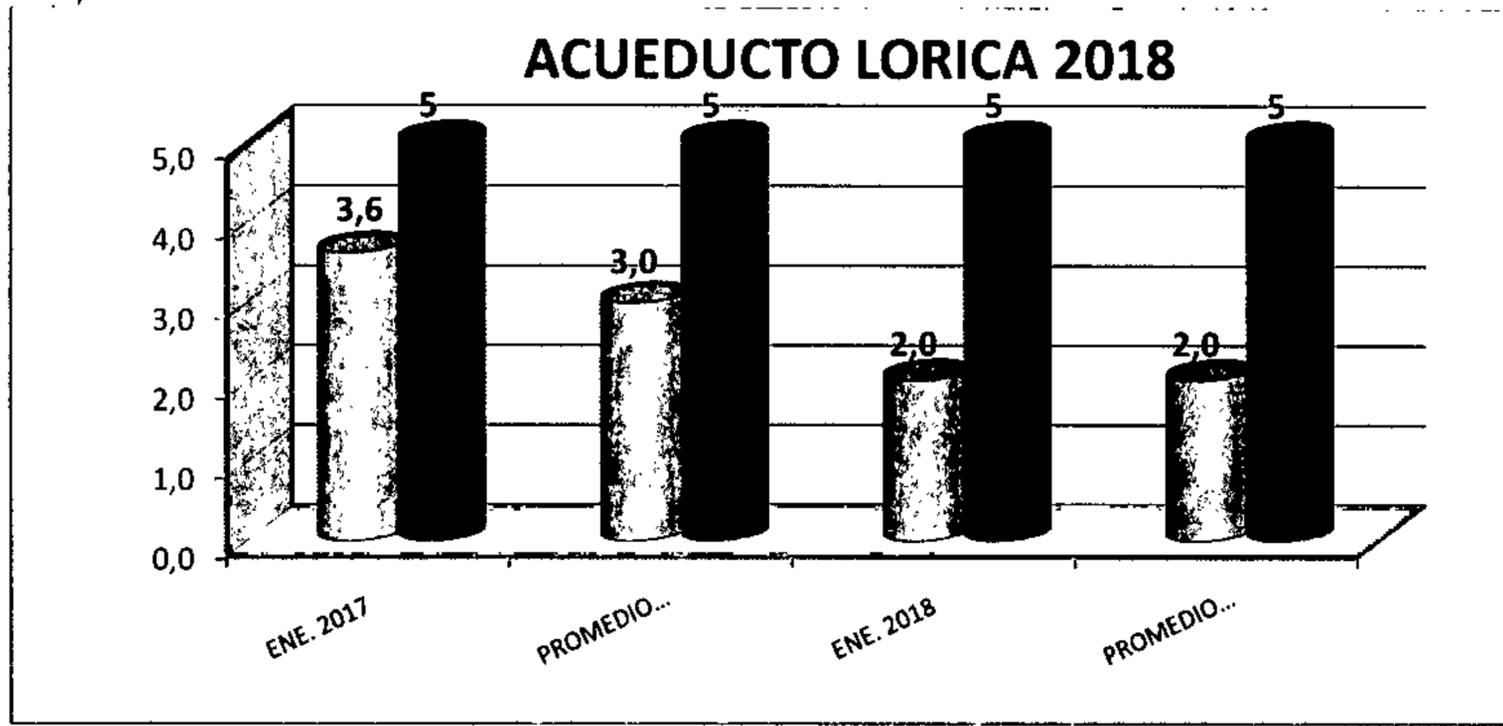
A continuación, se presenta tabla y gráfica del indicador Horas/Daños en toda la red de distribución de agua potable en el municipio de Lorica, en la cual se puede observar el reporte del mes de enero 2017, el promedio del año 2017, enero 2018 y promedio del año en curso. Cabe decir que el reporte del indicador aquí presente corresponde a daños en las redes de distribución de diámetros menores y acometidas domiciliarias, las cuales no representan un alto porcentaje de pérdida de agua.

Gráfica 7. Indicador Horas/Daños - Lorica 2018

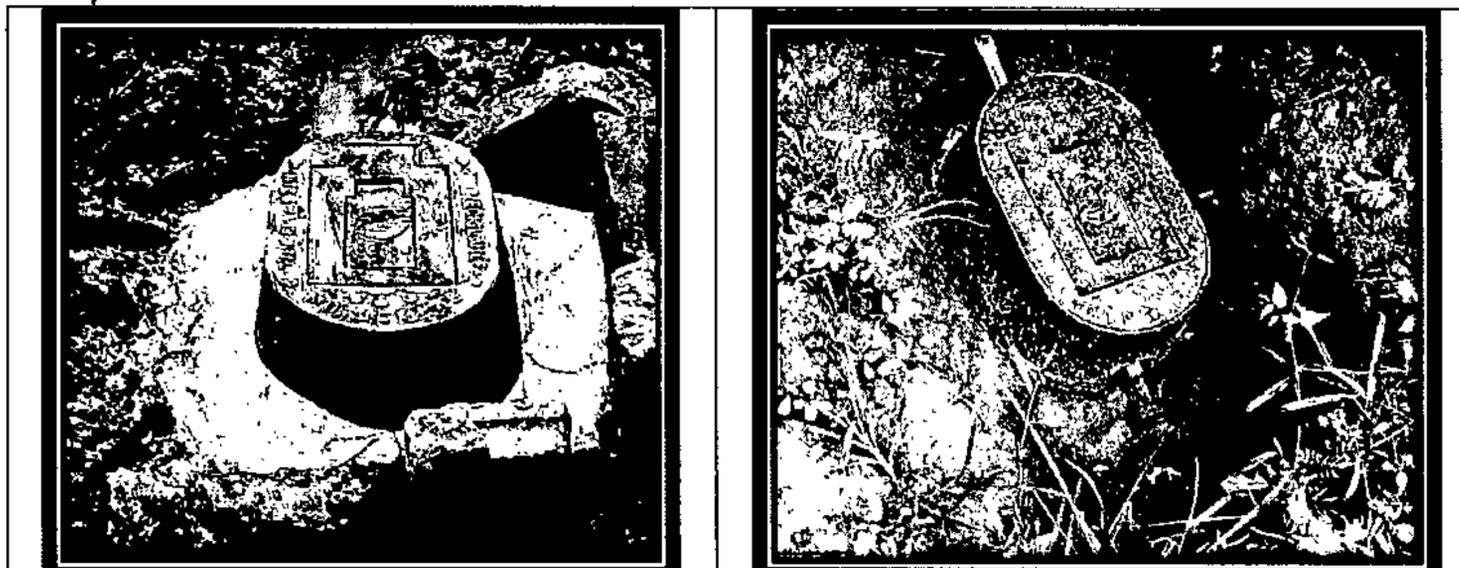
Fotos 23 y 24. Trabajos de instalación de micromedidores en la línea de impulsión PVC 14", que desde la PTAP Lorica conduce hasta la Estación de Bombeo de Aguas Potable- EBAP Momil.

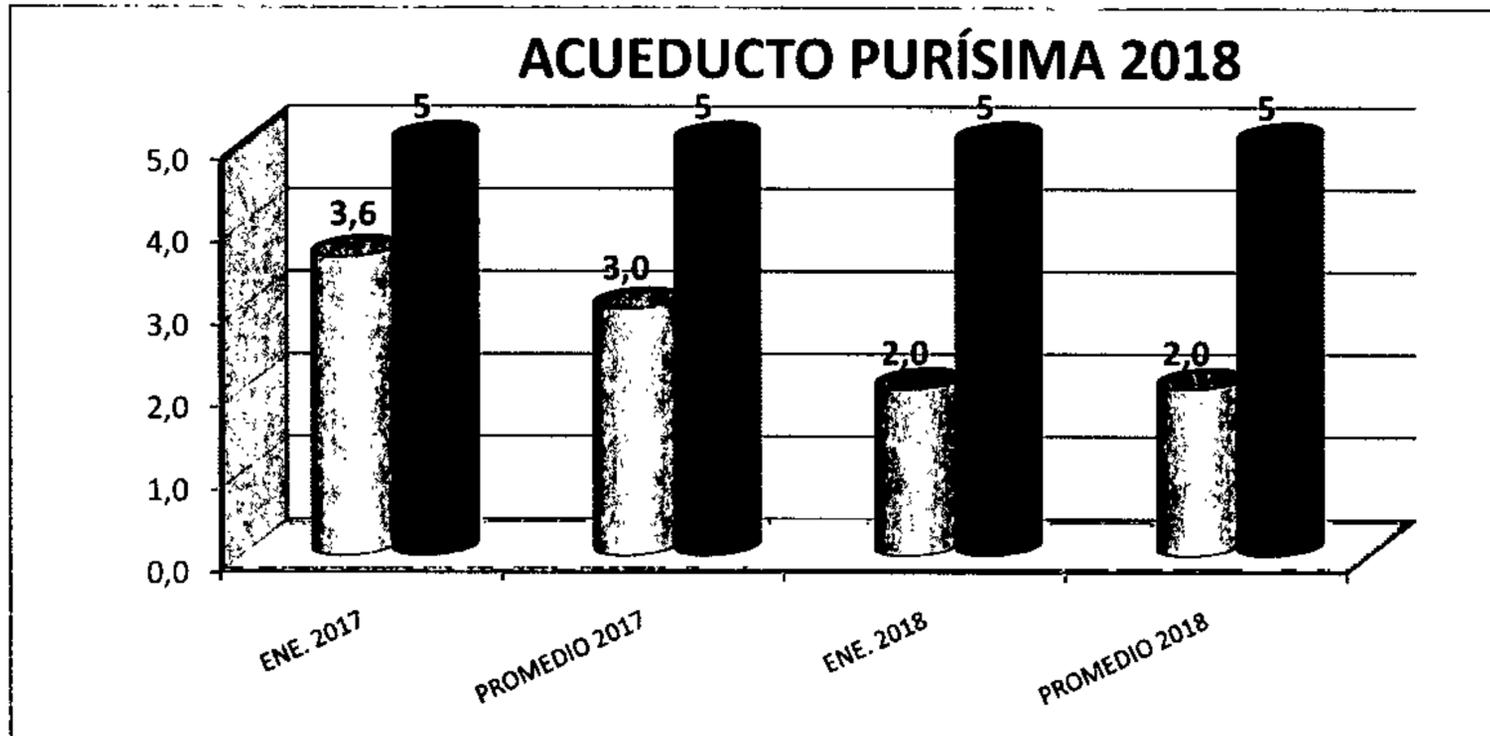
A continuación, se presenta tabla y gráfica del indicador Horas/Daños en toda la red de distribución de agua potable en el municipio, en la cual se puede observar el reporte del mes de enero 2017, el promedio del año 2017, enero 2018 y promedio del año en curso. Cabe decir que el reporte del indicador aquí presente corresponde a daños en las redes de distribución de diámetros menores y acometidas domiciliarias, las cuales no representan un alto porcentaje de pérdida de agua.

Gráfica 8. Indicador Horas/ Daños Purísima 2018

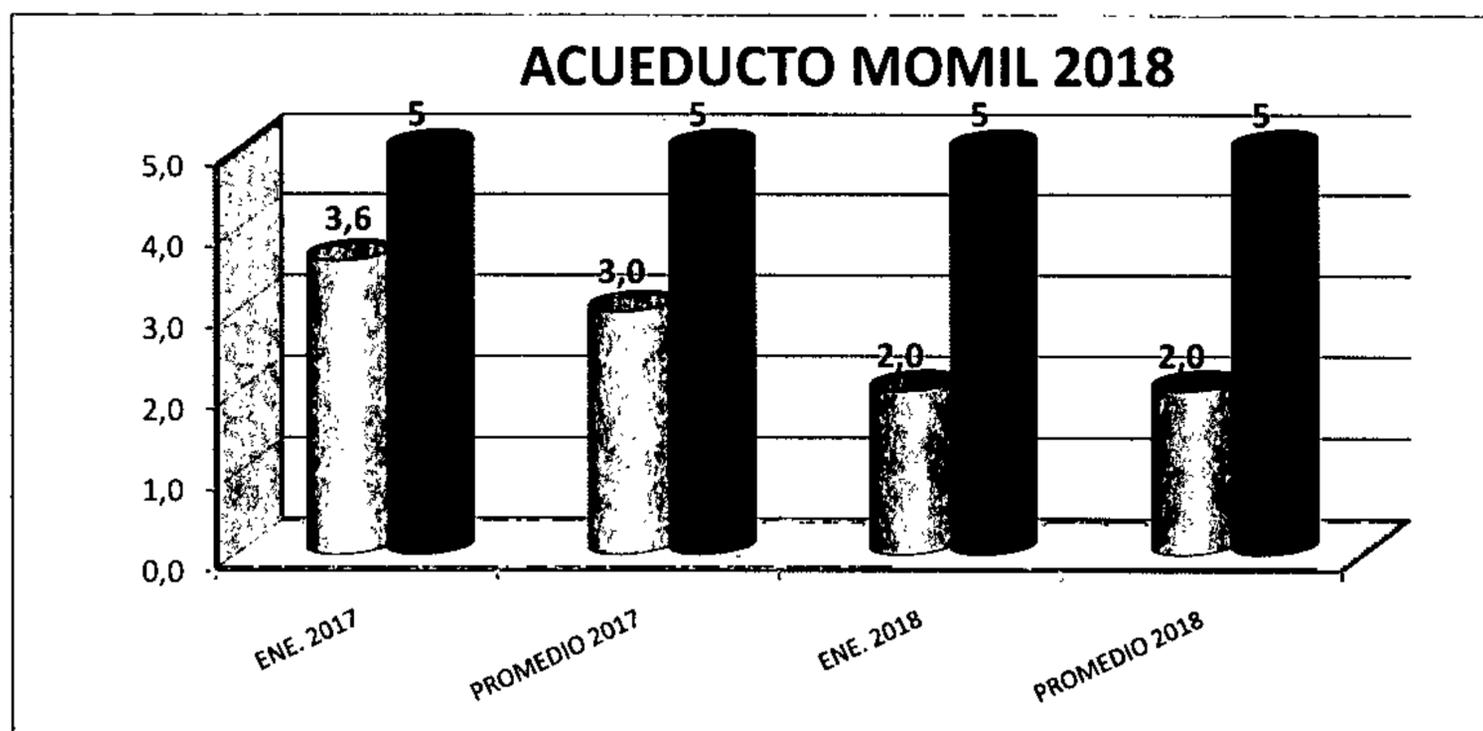
A continuación, se presenta tabla y gráfica del indicador Horas/Daños en toda la red de distribución de agua potable en el municipio, en la cual se puede observar el reporte del mes de enero 2017, el promedio del año 2017, enero 2018 y promedio del año en curso. Cabe decir que el reporte del indicador aquí presente corresponde a daños en las redes de distribución de diámetros menores y acometidas domiciliarias, las cuales no representan un alto porcentaje de pérdida de agua.

Gráfica 9. Indicador Horas/Daños - Momil 2018

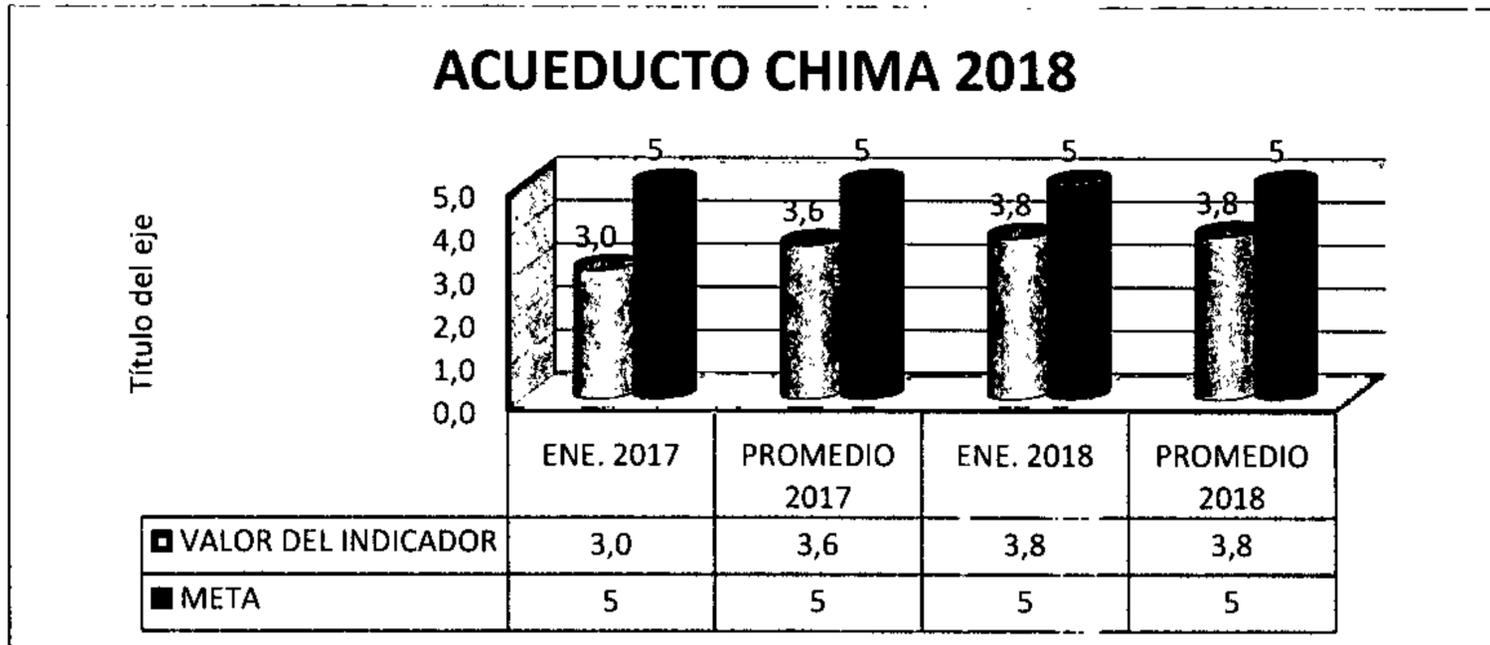
A continuación, se presenta tabla y gráfica del indicador Horas/Daños en toda la red de distribución de agua potable en el municipio, en la cual se puede observar el reporte del mes de enero 2017, el promedio del año 2017, enero 2018 y promedio del año en curso. Cabe decir que el reporte del indicador aquí presente corresponde a daños en las redes de distribución de diámetros menores y acometidas domiciliarias, las cuales no representan un alto porcentaje de pérdida de agua.

Gráfica 10. Indicador Horas/Daños - Chimá 2018

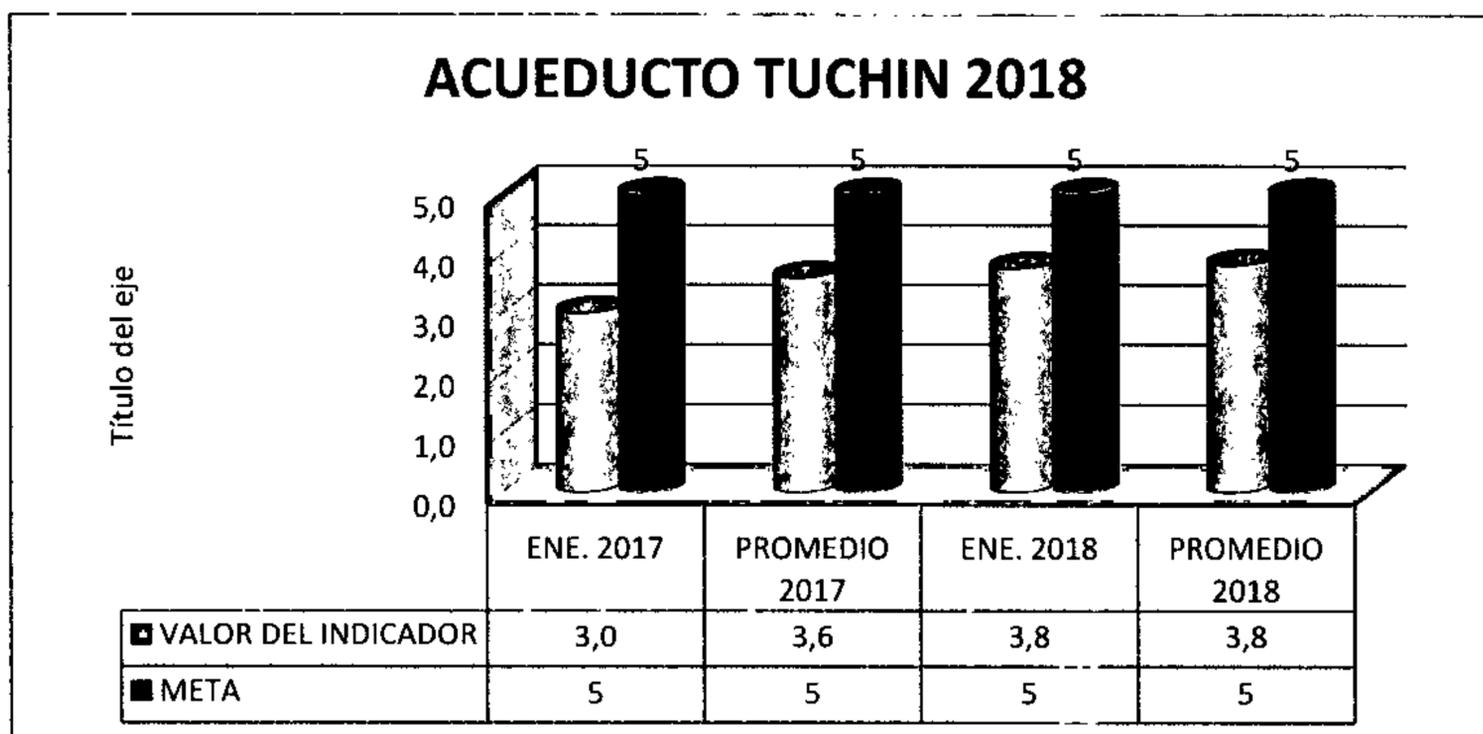
A continuación, se presenta tabla y gráfica del indicador Horas/Daños en toda la red de distribución de agua potable en el municipio, en la cual se puede observar el reporte del mes de enero 2017, el promedio del año 2017, enero 2018 y promedio del año en curso. Cabe decir que el reporte del indicador aquí presente corresponde a daños en las redes de distribución de diámetros menores y acometidas domiciliarias, las cuales no representan un alto porcentaje de pérdida de agua.

Gráfica 11. Indicadores Horas/Daños - Tuchín 2018

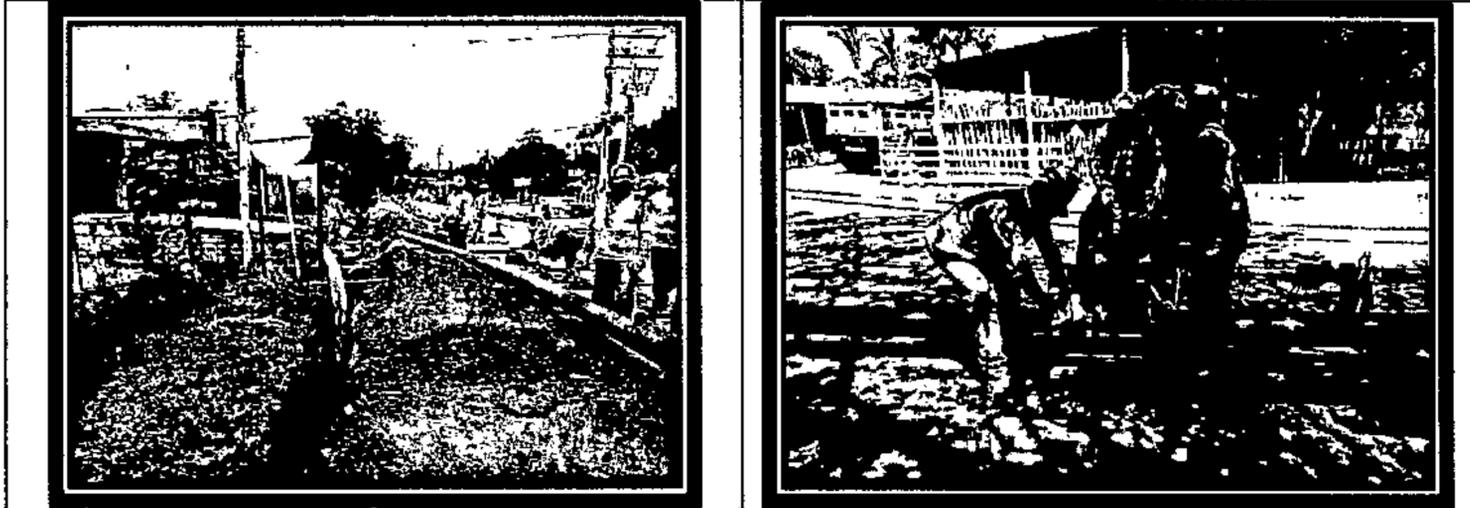
Estación de Bombeo de Agua Potable – EBAP Las Cruces ubicada en el municipio de Tuchín, ya que mediante esta línea de impulsión se abastece el tanque semienterrado ubicado en la EBAP Las Cruces, para así posteriormente garantizar la prestación del servicio de acueducto en el municipio.

**Foto 32 y 33.** Actividades adelantadas en la instalación de nuevo tramo de 2696 metros de tubería PEAD de 8" en aras de optimizar redes de impulsión actual, al cual ya tiene instalados los 2696 metros solo faltando realizar el empalme con la actual tubería de 8" PVC.

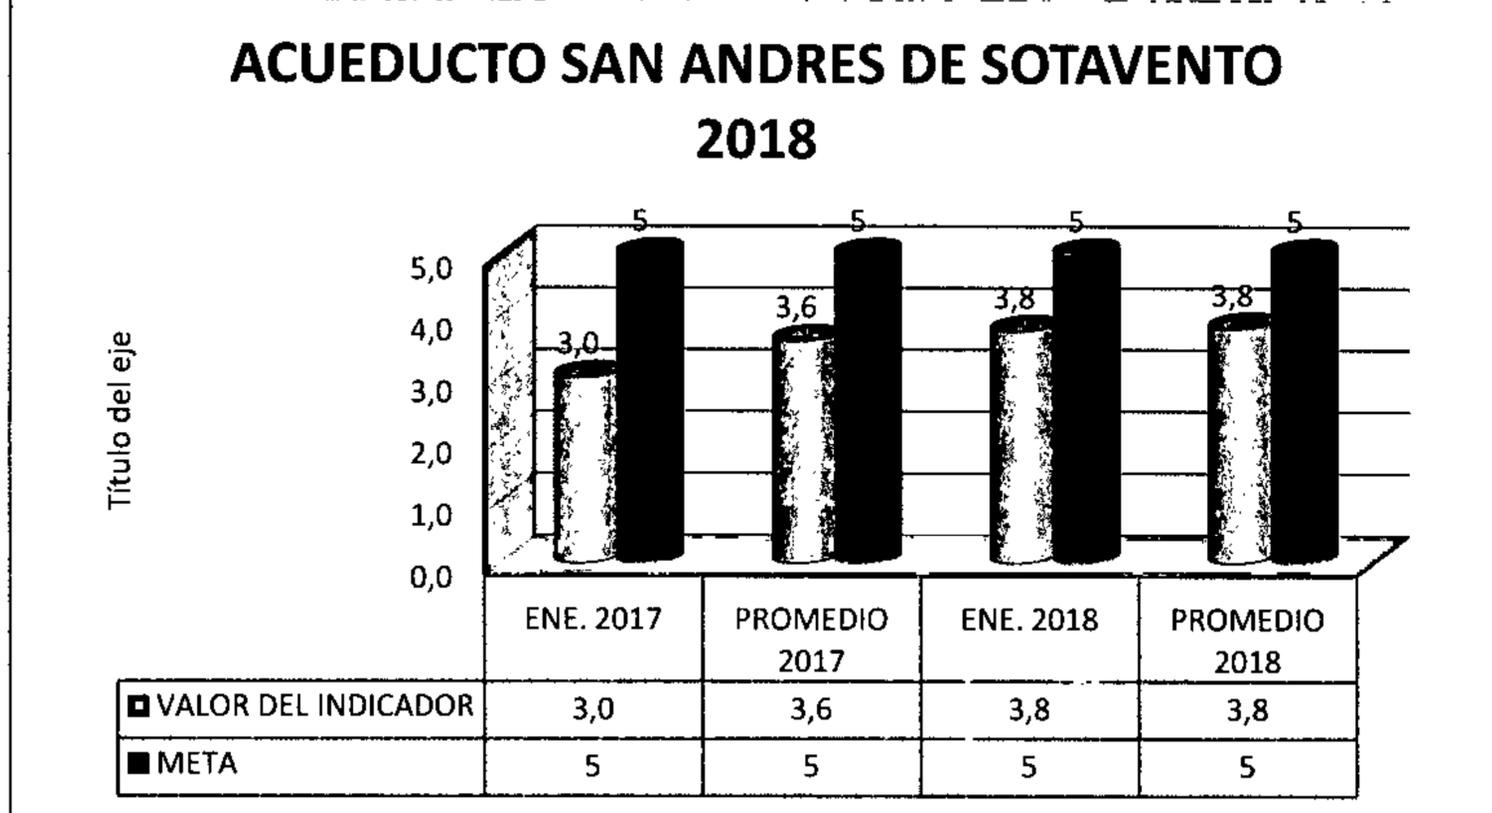
A continuación, se presenta tabla y gráfica del indicador Horas/Daños en toda la red de distribución de agua potable en el municipio, en la cual se puede observar el reporte del mes de enero 2017, el promedio del año 2017, enero 2018 y promedio del año en curso. Cabe decir que el reporte del indicador aquí presente corresponde a daños en las redes de distribución de diámetros menores y acometidas domiciliarias, las cuales no representan un alto porcentaje de pérdida de agua.

Gráfica 12. Indicadores Horas/Daños - San Andrés de Sotavento 2018

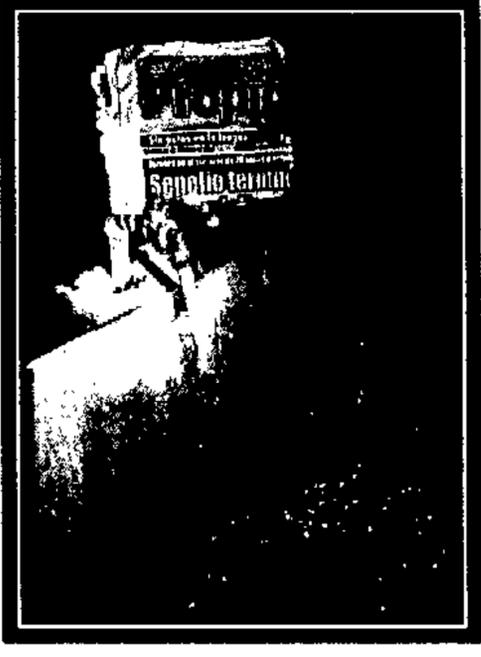
<p>Presión registrada: 33 PSI = 23.21 m.c.a.</p>

Fotos 58, 59 y 60. Evidencias fotográfica de medicion de presion en conexiion intradomiciliaria

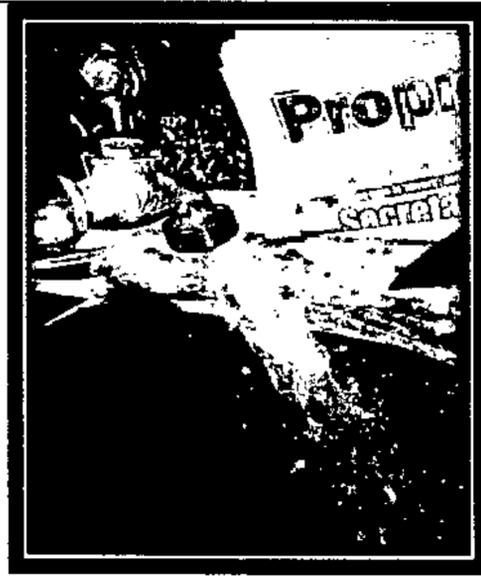
LORICA – CÓRDOBA		
SECTOR: ZONA NORTE	BARRIO: LOS ANDES	USUARIO: ANA AGAMEZ

<p>Presión registrada: 24 PSI = 16.88 m.c.a.</p>

Fotos 61, 62 y 63 Evidencias fotográfica de medicion de presion en conexiion intradomiciliaria

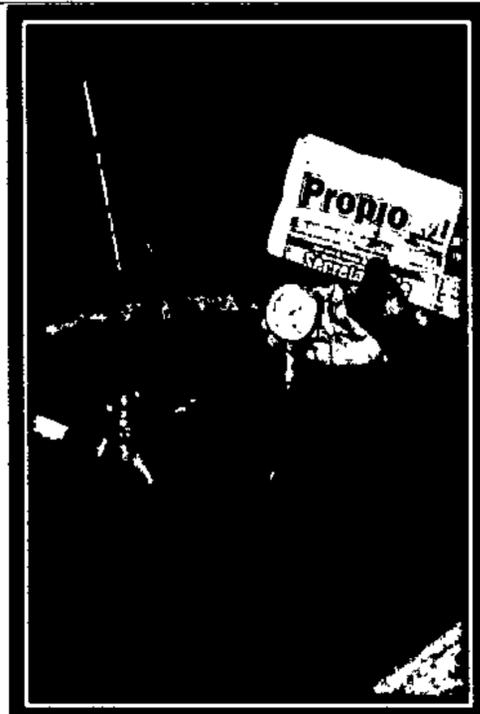
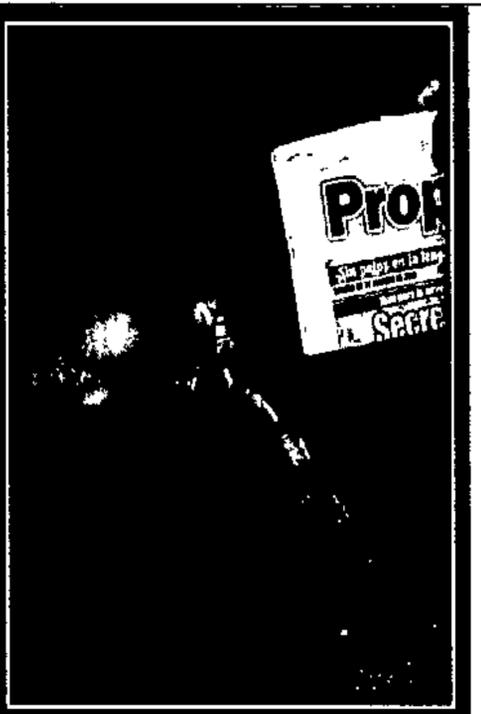
LORICA – CÓRDOBA		
SECTOR: ZONA NORTE	BARRIO: ALTO KENNEDY	USUARIO: RAFAEL VILLEROS – JULIO JUNCO GUZMAN

<p>Presión registrada: 73 PSI = 51.35 m.c.a.</p>

Fotos 64, 65 y 66. Evidencias fotográfica de medicion de presion en conexiion intradomiciliaria

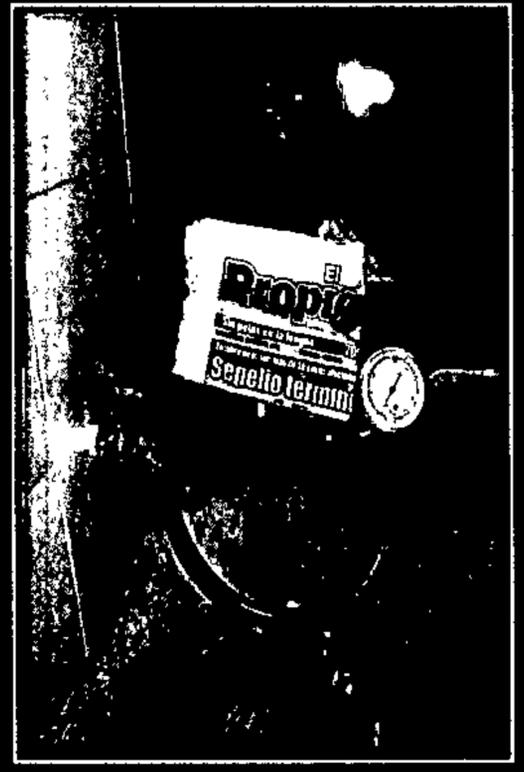
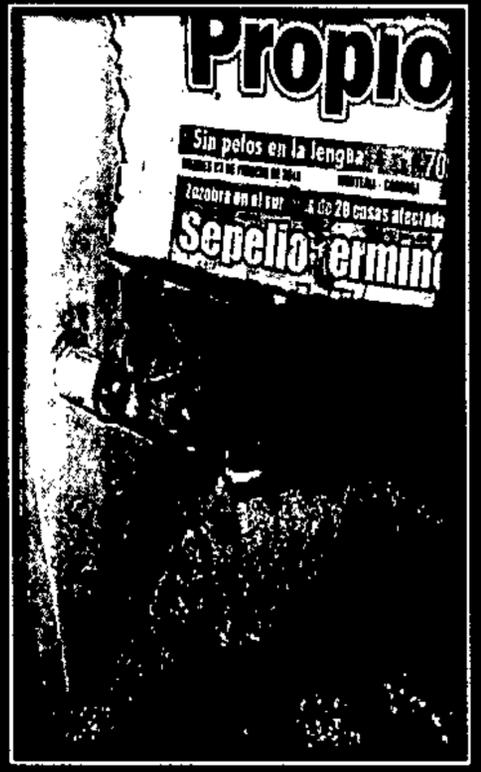
LORICA – CÓRDOBA		
SECTOR: ZONA CENTRO	BARRIO: ARENAL	USUARIO: RAFAEL M. ARTEAGA

<p>Presión registrada: 24 PSI = 16.88 m.c.a.</p>

Fotos 67, 68 y 69. Evidencias fotográfica de medicion de presion en conexiion intradomiciliaria

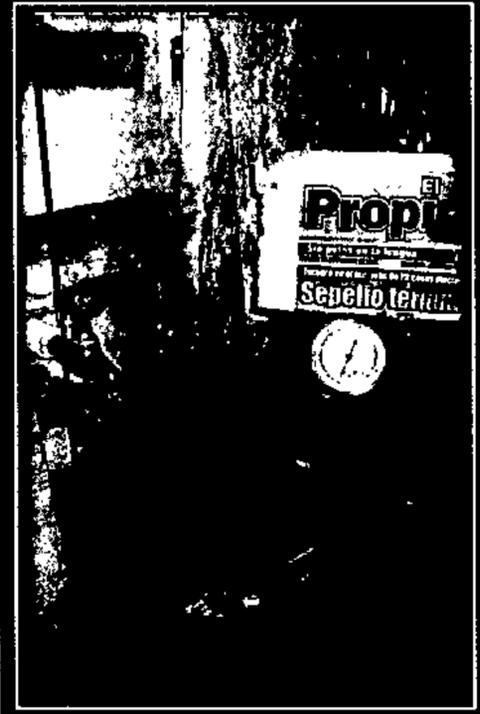
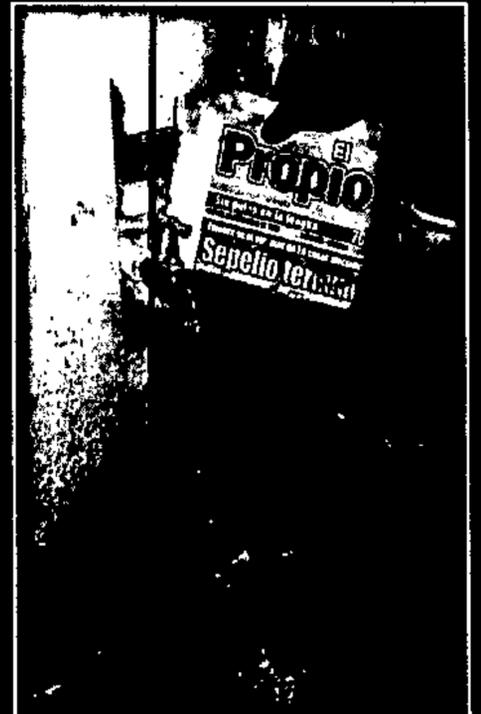
LORICA – CÓRDOBA		
SECTOR: ZONA CENTRO	BARRIO: CASCAJAL – CENTRO	USUARIO: CARMEN ALMARIO

<p>Presión registrada: 22 PSI = 15.47 m.c.a.</p>

Fotos 70, 71 y 72. Evidencias fotográfica de medicion de presion en conexiion intradomiciliaria

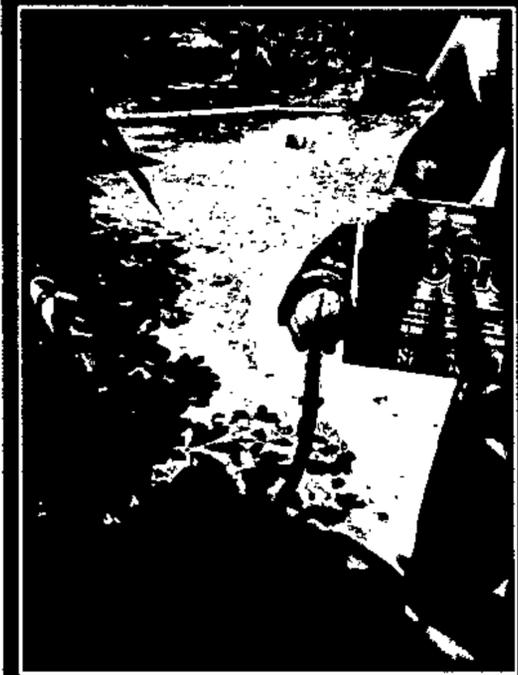
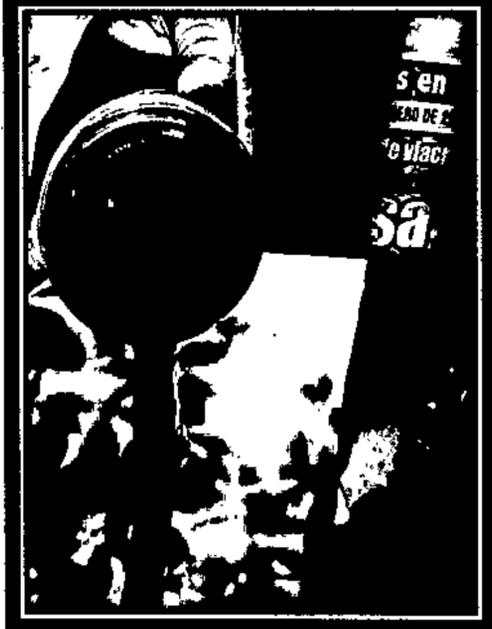
PURÍSIMA - CÓRDOBA		
SECTOR: PURISIMA 1	BARRIO: LOS CORRALES	USUARIO: FRANCISCO ALVAREZ

<p>Presión registrada: 46 PSI = 32.36 m.c.a.</p>

Fotos 76, 77 y 78. Evidencias fotográfica de medicion de presion en conexiion intradomiciliaria.

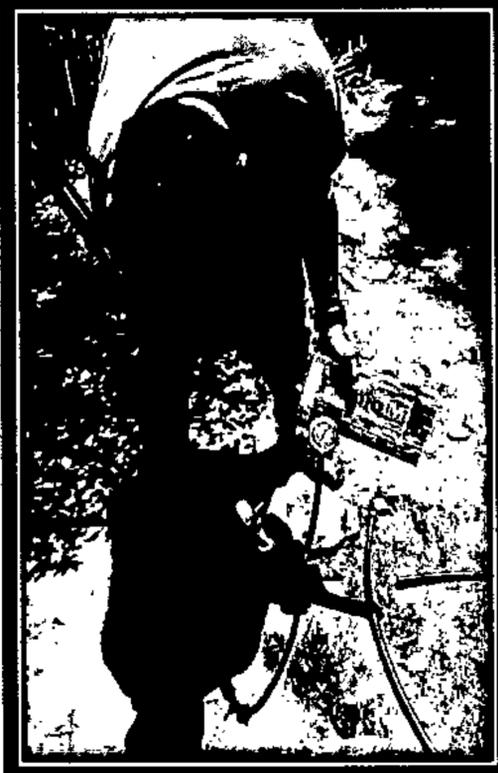
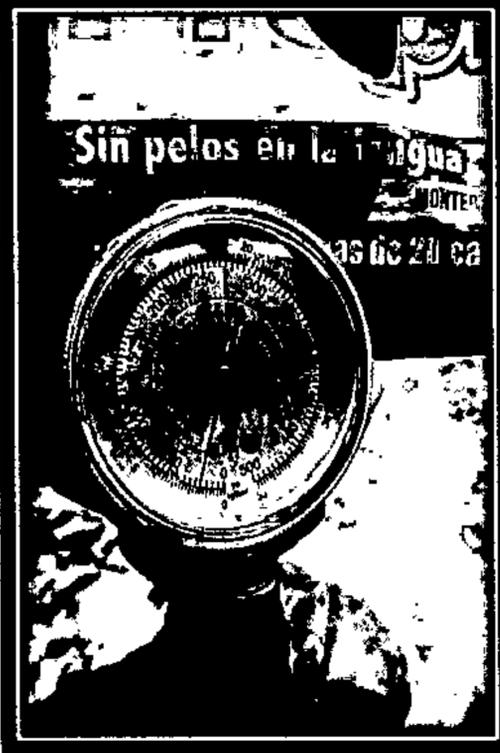
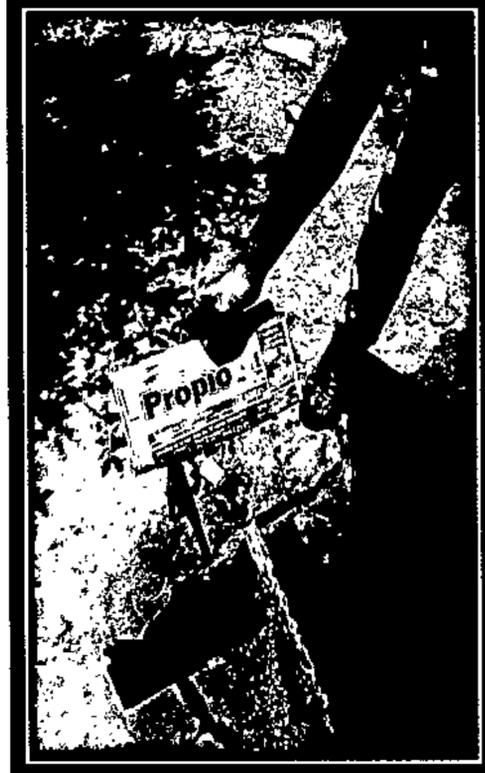
USUARIO: SANTIAGO GARCIA

Presión registrada: 22 PSI = 15.47 m.c.a.

Fotos 79, 80 y 81. Evidencias fotográfica de medicion de presion en conexiion intradomiciliaria

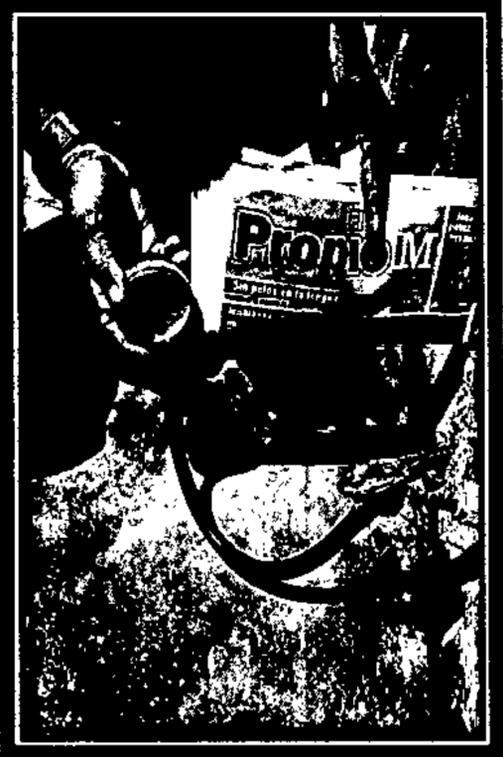
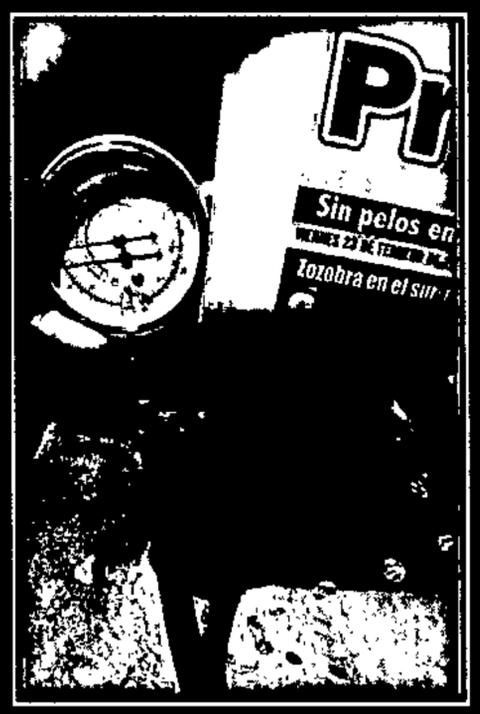
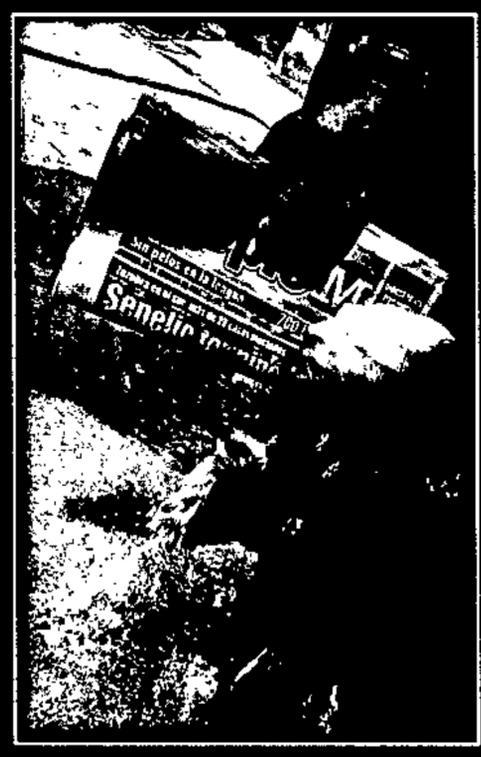
MOMIL - CÓRDOBA		
SECTOR: MOMIL1	BARRIO: SANTA LUCIA	USUARIO: REINALDO GOMEZ

<p>Presión registrada: 115 PSI = 80.90 m.c.a.</p>

Fotos 85, 86 y 87. Evidencias fotográfica de medicion de presion en conexiion intradomiciliaria

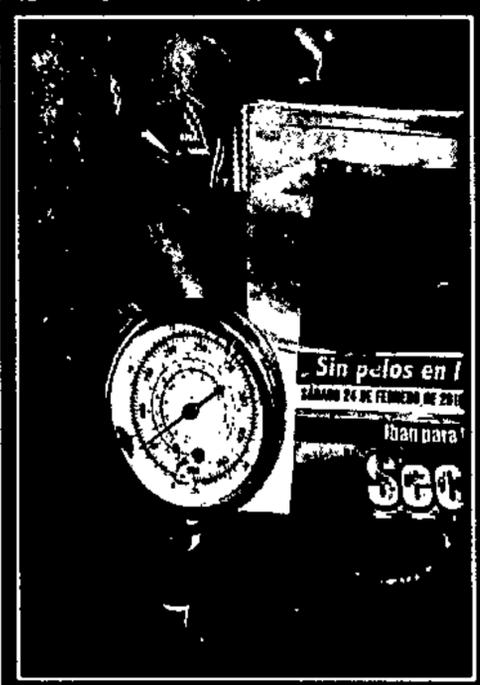
MOMIL - CÓRDOBA		
SECTOR: MOMIL1	BARRIO: LETICIA	USUARIO: ELISABETH SUAREZ

<p>Presión registrada: 55 PSI = 38.69 m.c.a.</p>

Fotos 88, 89 y 90. Evidencias fotográfica de medicion de presion en conexiion intradomiciliaria

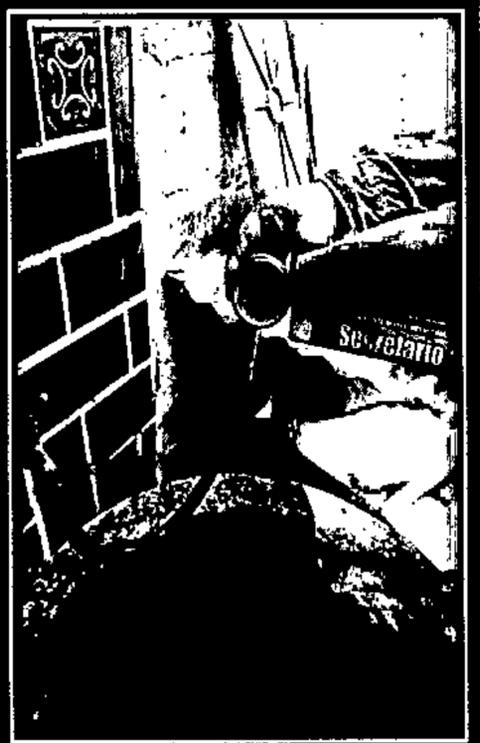
MOMIL - CÓRDOBA		
SECTOR: MOMILI	BARRIO: LA VICTORIA	USUARIO: FELIZ CALDERON

<p>Presión registrada: 55 PSI = 38.69 m.c.a.</p>

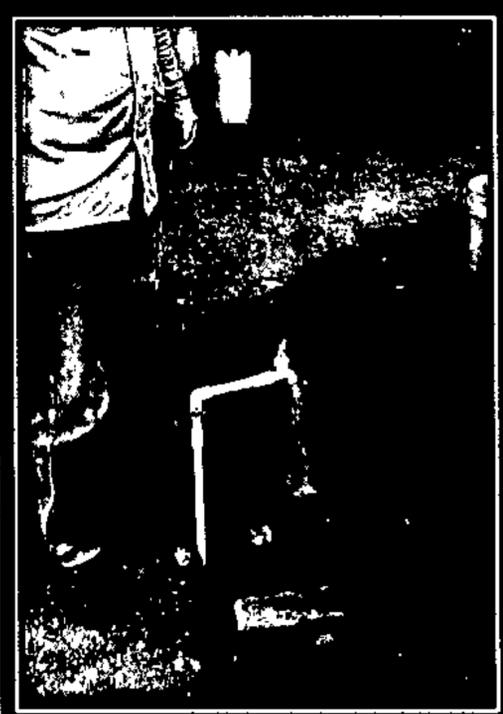
Fotos 94, 95 y 96. Evidencias fotográfica de medicion de presion en conexiion intradomiciliaria

CHIMÁ - CÓRDOBA		
SECTOR: CHIMA 1	BARRIO: SAN EMIDIO	USUARIO: SANTIAGO BANEGAS

<p>Presión registrada: 12 PSI = 8.44m.c.a.</p>

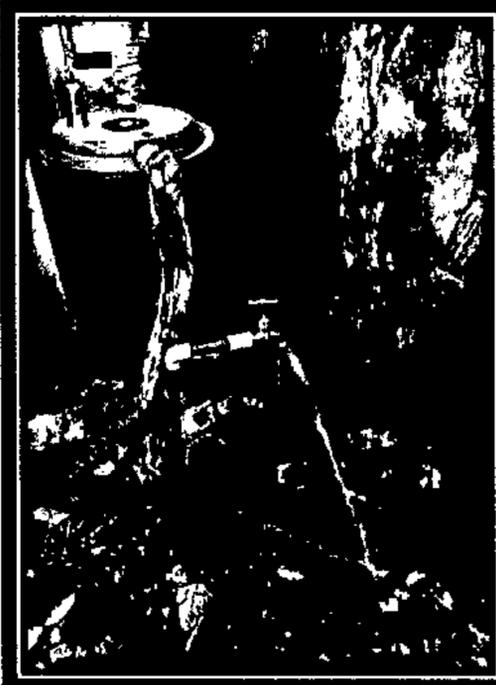
Fotos 97, 98 y 99. Evidencias fotográfica de medicion de presion en conexiion intradomiciliaria

CHIMÁ – CÓRDOBA		
SECTOR: CHIMA 1	BARRIO: SAN EMIDIO	USUARIO: DONALDO REDONDO

<p>Presión registrada: 20 PSI = 14.07m.c.a.</p>

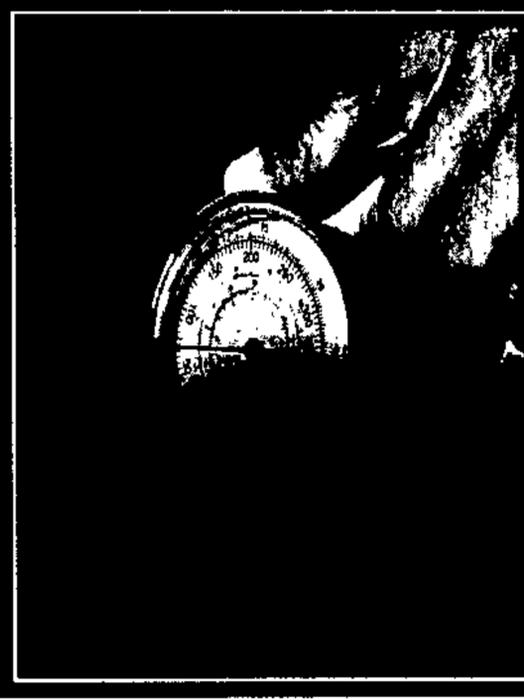
Fotos 103, 104 y 105. Evidencias fotográfica de medicion de presion en conexiion intradomicillaria.

TUCHÍN - CÓRDOBA		
SECTOR: TUCHIN I	BARRIO: EL BRILLANTE	USUARIO: BENADIR GONZALEZ

<p>Presión registrada: 67 PSI = 47.13m.c.a.</p>

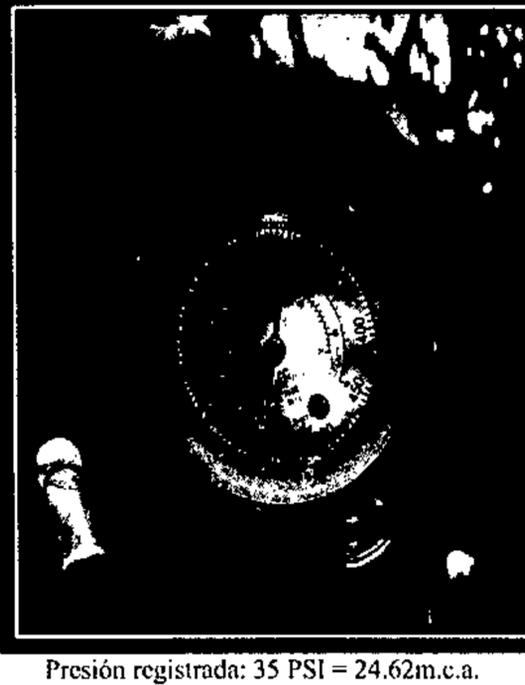
Fotos 106, 107 y 108. Evidencias fotográfica de medicion de presion en conexiion intradomicillaria

TUCHÍN - CÓRDOBA		
SECTOR: ZONA BAJA	BARRIO: ARAUCA	USUARIO: ESPERANZA VILLADIEGGO

<p>Presión registrada: 35 PSI = 24.62m.c.a.</p>

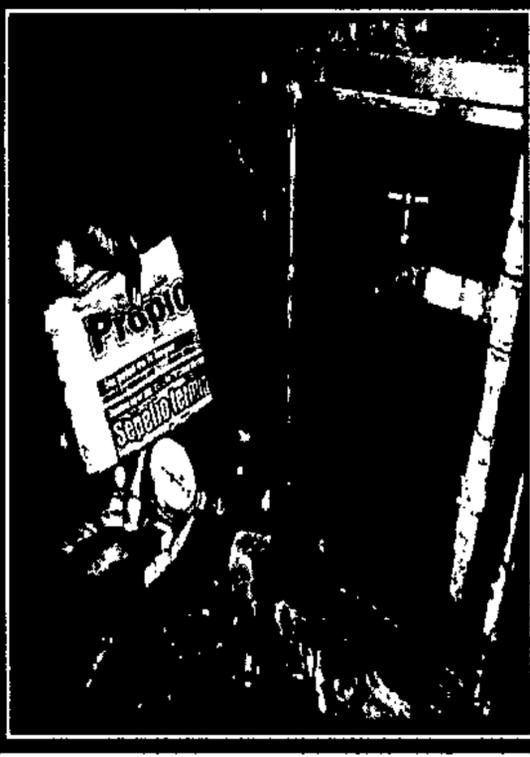
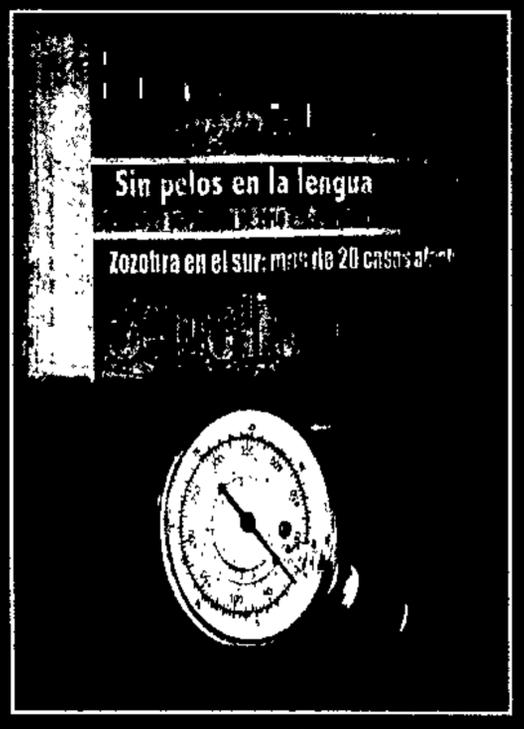
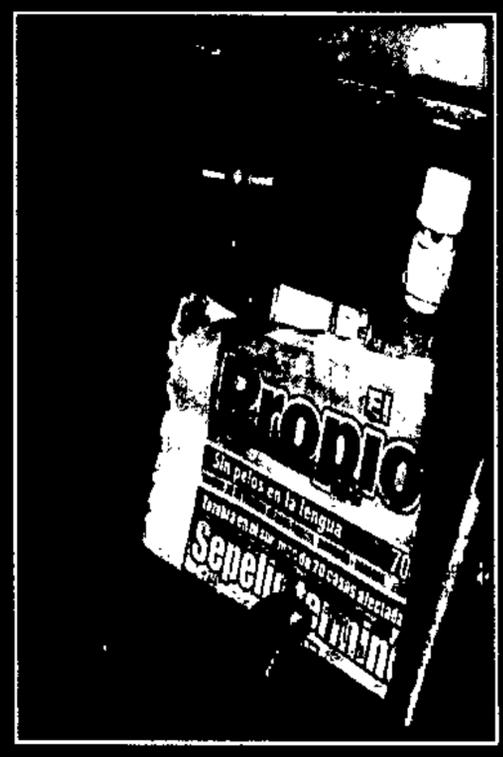
SAN ANDRES DE SOTAVENTO – CÓRDOBA		
SECTOR: No.3	BARRIO: CENTRO	USUARIO: CAJA DE MUESTREO

Presión registrada: 15 PSI = 10.55 m.c.a.

Fotos 109, 110 y 111. Evidencias fotográfica de medicion de presion en conexiion intradomiciliaria

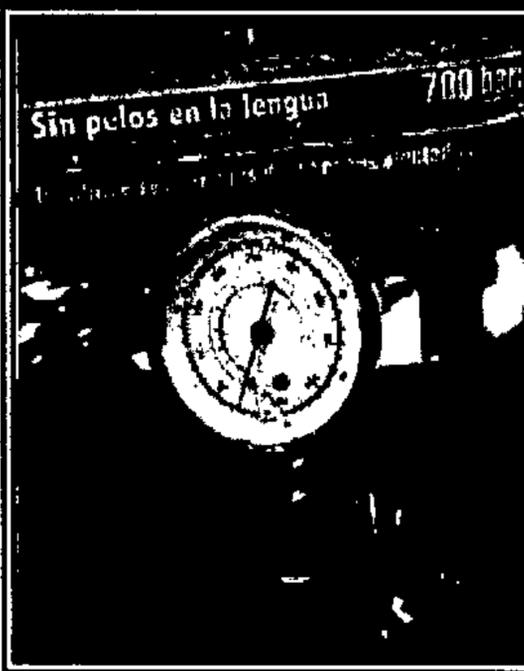
Fotos 112, 113 y 114. Evidencias fotográfica de medicion de presion en conexiion intradomiciliaria

SAN ANTERO – CÓRDOBA		
SECTOR: LA PLAYA	CABANA: BERNARDO ESCOBAR	USUARIO: DAGOBERTO FUENTES

Presión registrada: 23 PSI = 16.18 m.c.a.

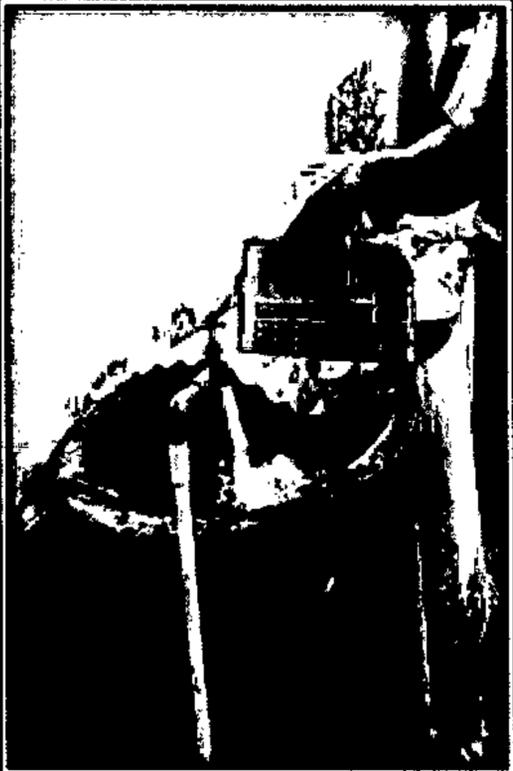
<p>Presión registrada: 30 PSI = 21.106 m.c.a.</p>

Fotos 115, 116 y 117. Evidencias fotográfica de medicion de presion en conexiion intradomiciliaria

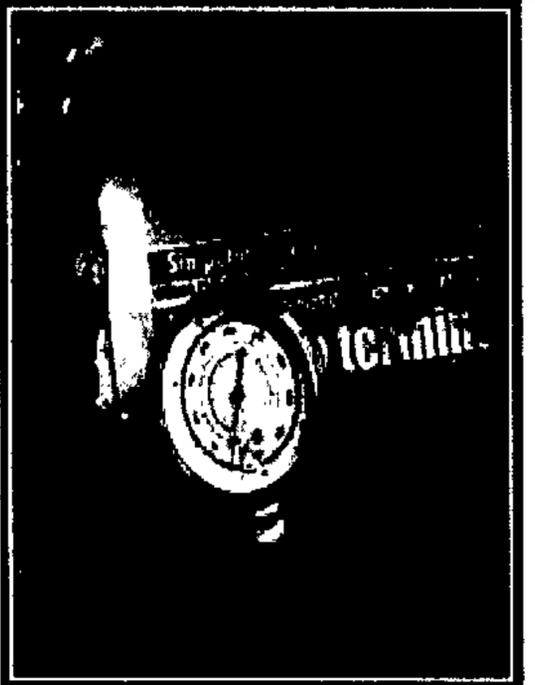
<p>Presión registrada: 37 PSI = 26.05 m.c.a.</p>

Fotos 118, 119 y 120. Evidencias fotográfica de medicion de presion en conexiion intradomiciliaria

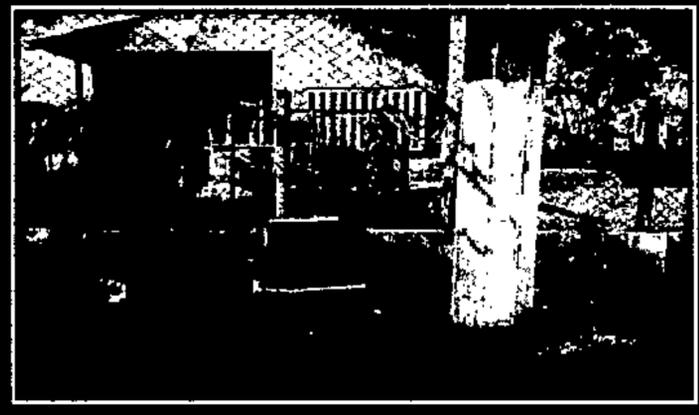
<b>LORICA – CÓRDOBA</b>	
Localización del Punto: <b>Estación de bombeo de aguas residuales. Barrio San Gabriel</b>	
CÓDIGO: <b>923417</b>

Fotos 121 y 122. Evidencia fotográfica de limpieza y mantenimiento del sitio del punto de muestreo, y de la reposición de la caja.

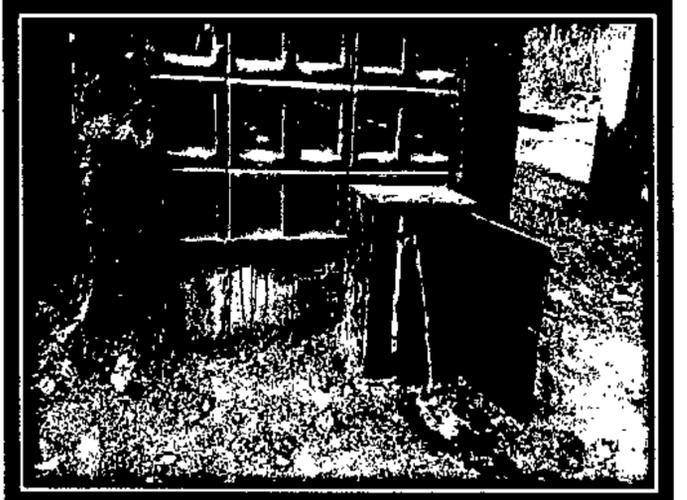
<b>LORICA – CÓRDOBA</b>	
Localización del Punto: <b>Institución Educativa Antonio de la Torre y Miranda. Barrio Jesús María Lugo</b>	
CÓDIGO: <b>1023417</b>

Fotos 123 y 124. Evidencia fotográfica de limpieza y mantenimiento del sitio del punto de muestreo, y de la reposición de la caja.

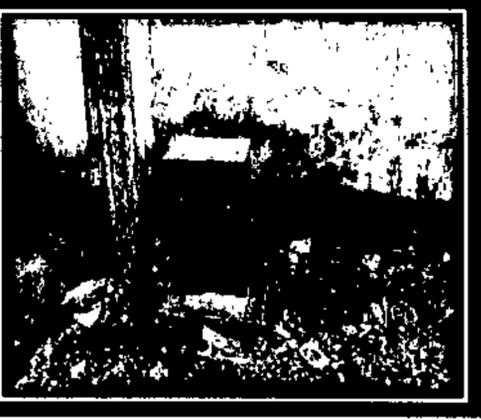
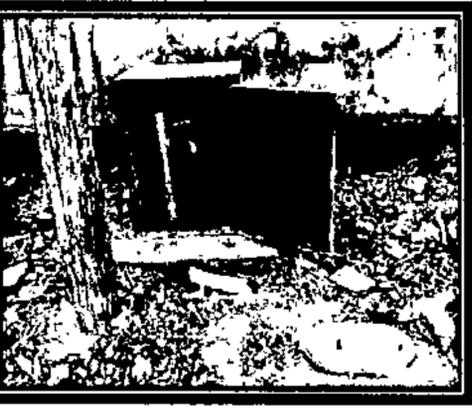
<b>LORICA – CÓRDOBA</b>		
Localización del Punto: <b>Vivienda José Mercado. Barrio Alto Kennedy</b>		
CÓDIGO: <b>1223417</b>

Fotos 127, 128 y 129. Evidencia fotográfica de instalación del punto y mantenimiento del sitio.

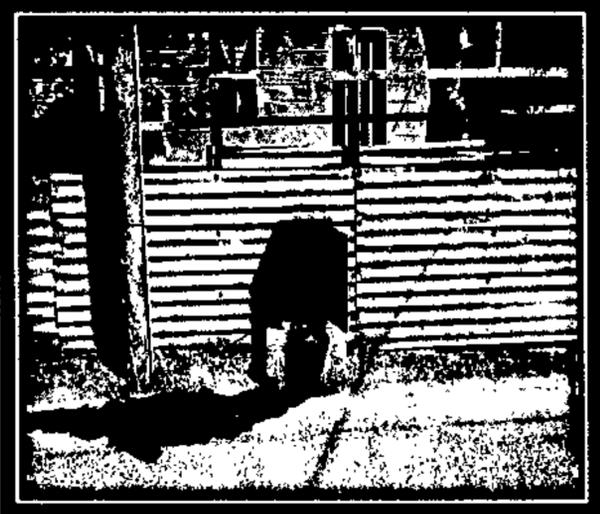
<b>LORICA – CÓRDOBA</b>	
Localización del Punto: <b>Vivienda Nicanor Pérez. Barrio Arenal</b>	
CÓDIGO: <b>1423417</b>

Fotos 133 y134. Evidencia fotográfica de limpieza y mantenimiento del sitio del punto de muestreo, y de la reposición de la caja.

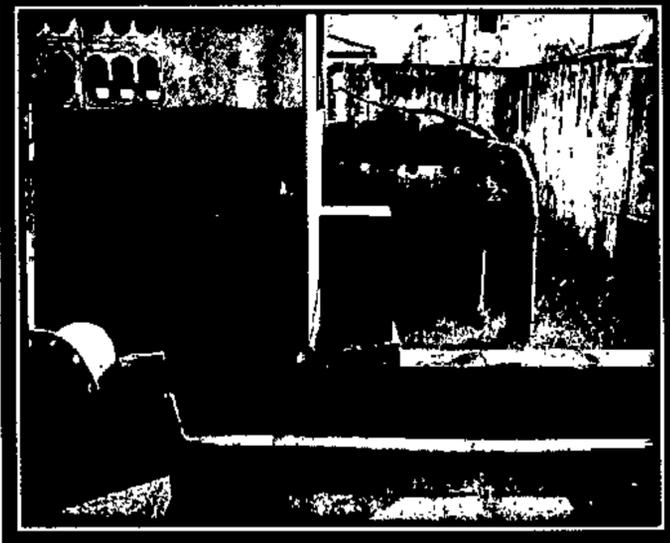
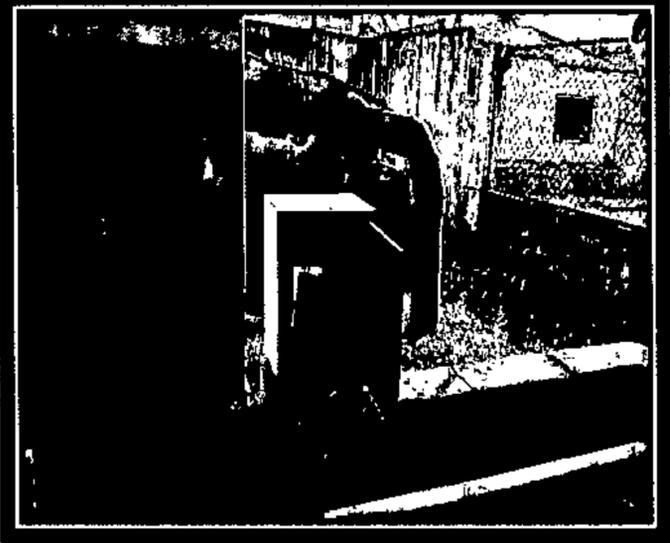
<b>LORICA – CÓRDOBA</b>	
Localización del Punto: <b>Planta de Tratamiento. Barrio San Pedro</b>	
CÓDIGO: <b>1623417</b>

Fotos 137 y 138. Evidencia fotográfica de conexión del punto y reposición de la caja de toma de muestras

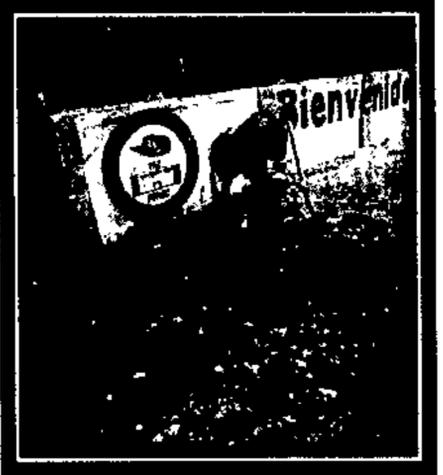
<b>TUCHÍN – CÓRDOBA</b>		
Localización del Punto: Centro Educativo Porvenir		
CÓDIGO: 623815

Fotos 142, 143 y 144. Evidencias fotográfica de conexión del punto y de la caja de toma de muestras
