**Asunto:** Entrega del segundo informe del Plan de Gestión Empresarial.

Por ese motivo la empresa Aguas del Sinú S.A. E.S.P., realiza la entrega del **Segundo Informe** anexo a este oficio desarrollado en 108 folios y 251 anexos donde se puede observar el porcentaje de cumplimiento del Programa de Gestión Empresarial.

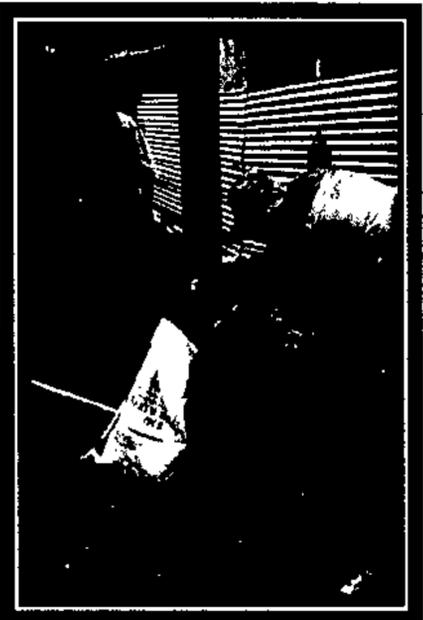
<b>TUCHÍN – CÓRDOBA</b>		
Localización del Punto: <b>Vivienda Guadalupe Bautista Barrio Buenos Aires</b>		
CÓDIGO: <b>823815</b>

Fotos 148, 149 y 150. Evidencia fotográfica de conexión del punto y de la caja de toma de muestras

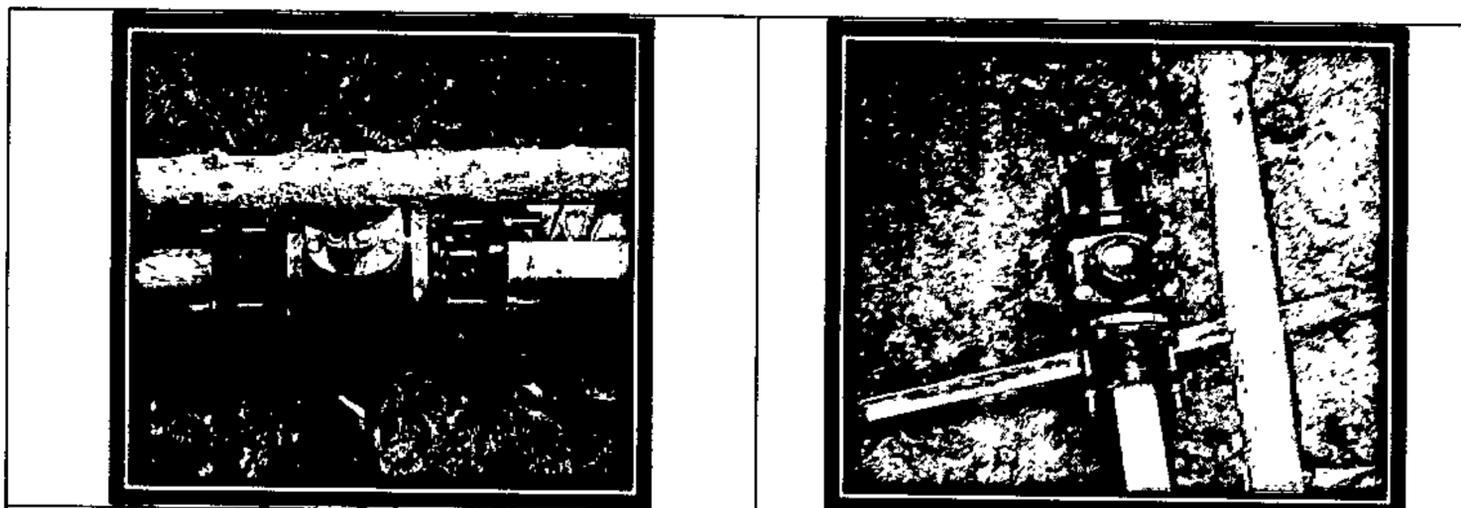
**Foto 158 Y 159.** Instalación de macromedidor 2" y válvula de control 2" – Corregimiento Sabana Costa jurisdicción del municipio de Chimá.

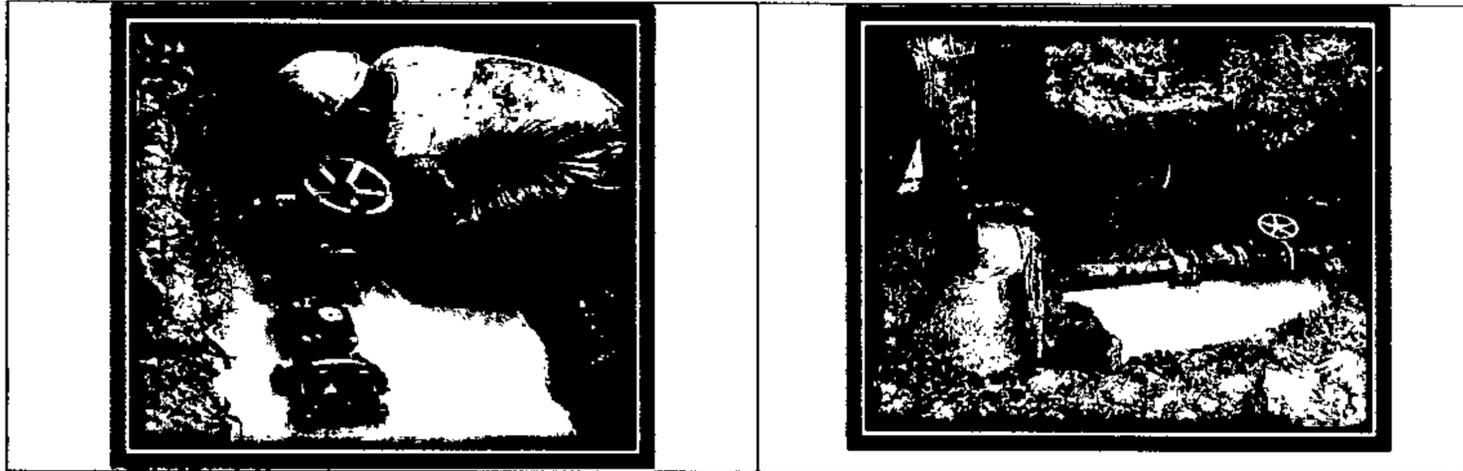
Foto 160 Y 161 Instalación de macromedidor 6" y válvula de control 6" – EBAP Momil
